| AUDITORIA TÉCNICA DE SEGURANÇA 2º CICLO 2018<br>COMPLEXO PARAÓPEBA - MINA CÓRREGO FEIJÃO<br>BARRAGEM I<br>RELATÓRIO DE INSPEÇÃO DE SEGURANÇA REGULAR<br>LAUDO TÉCNICO DE SEGURANÇA DE BARRAGEM | | | Nº VALE<br>- | PÁGINA<br>2/136 |
| | | | Nº TÜV SÜD BUREAU<br>RC-SP-100/18 | REV.<br>0 |

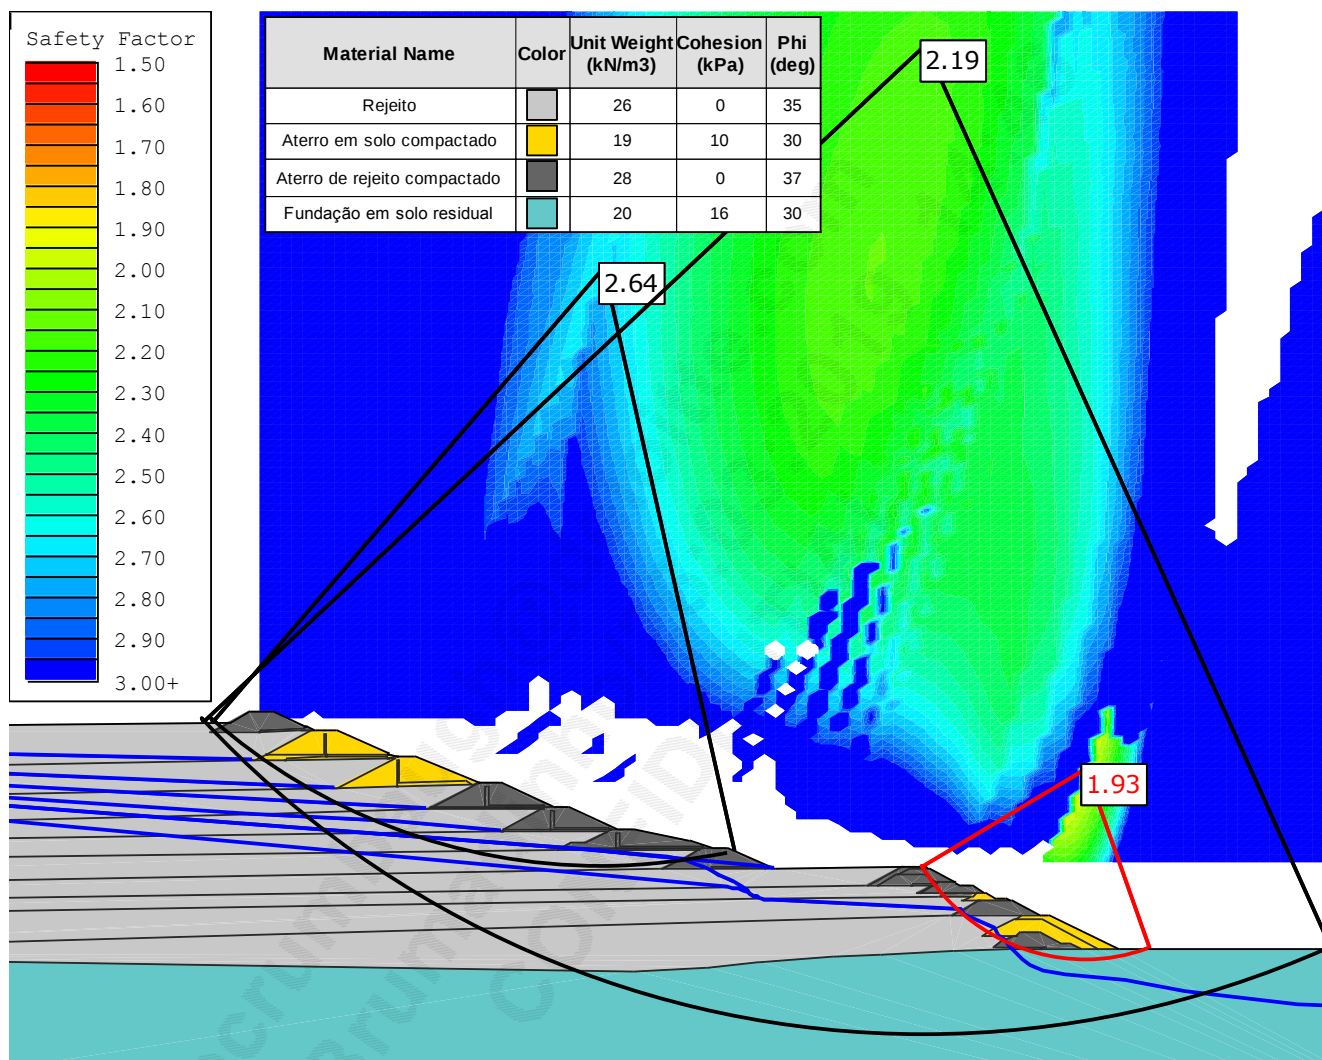
**Figura 8.32 – Análise de estabilidade para a condição drenada, superfície circular (Seção C-C): FS = 1,93 (Spencer).**

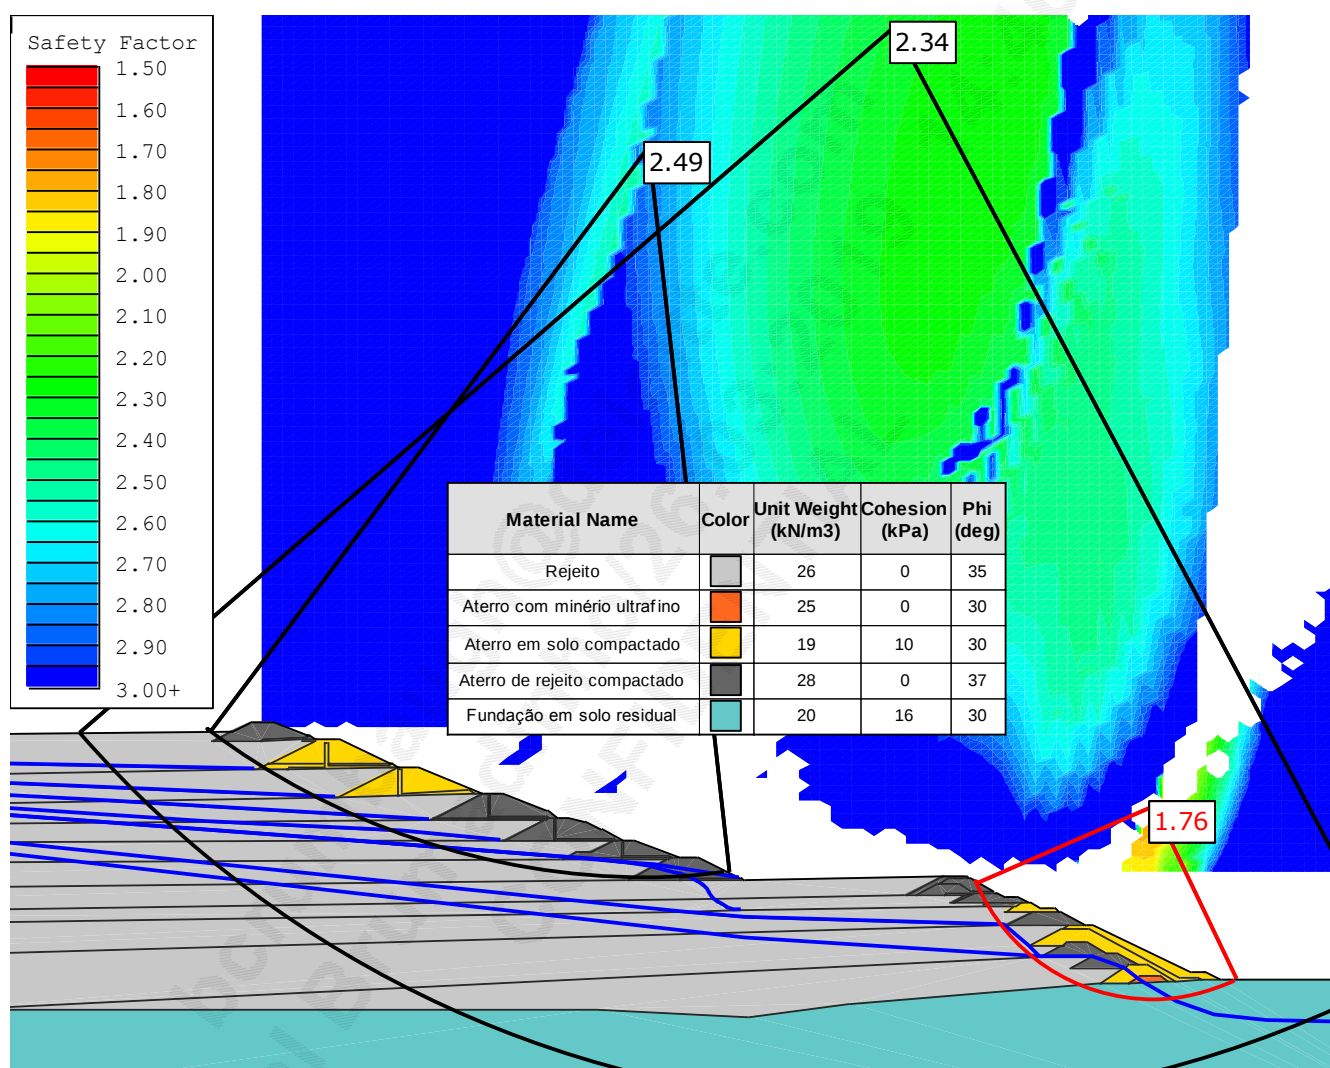
**Figura 8.33** – Análise de estabilidade para a condição drenada, superfície circular (Seção D-D): **FS = 1,76** (Spencer).

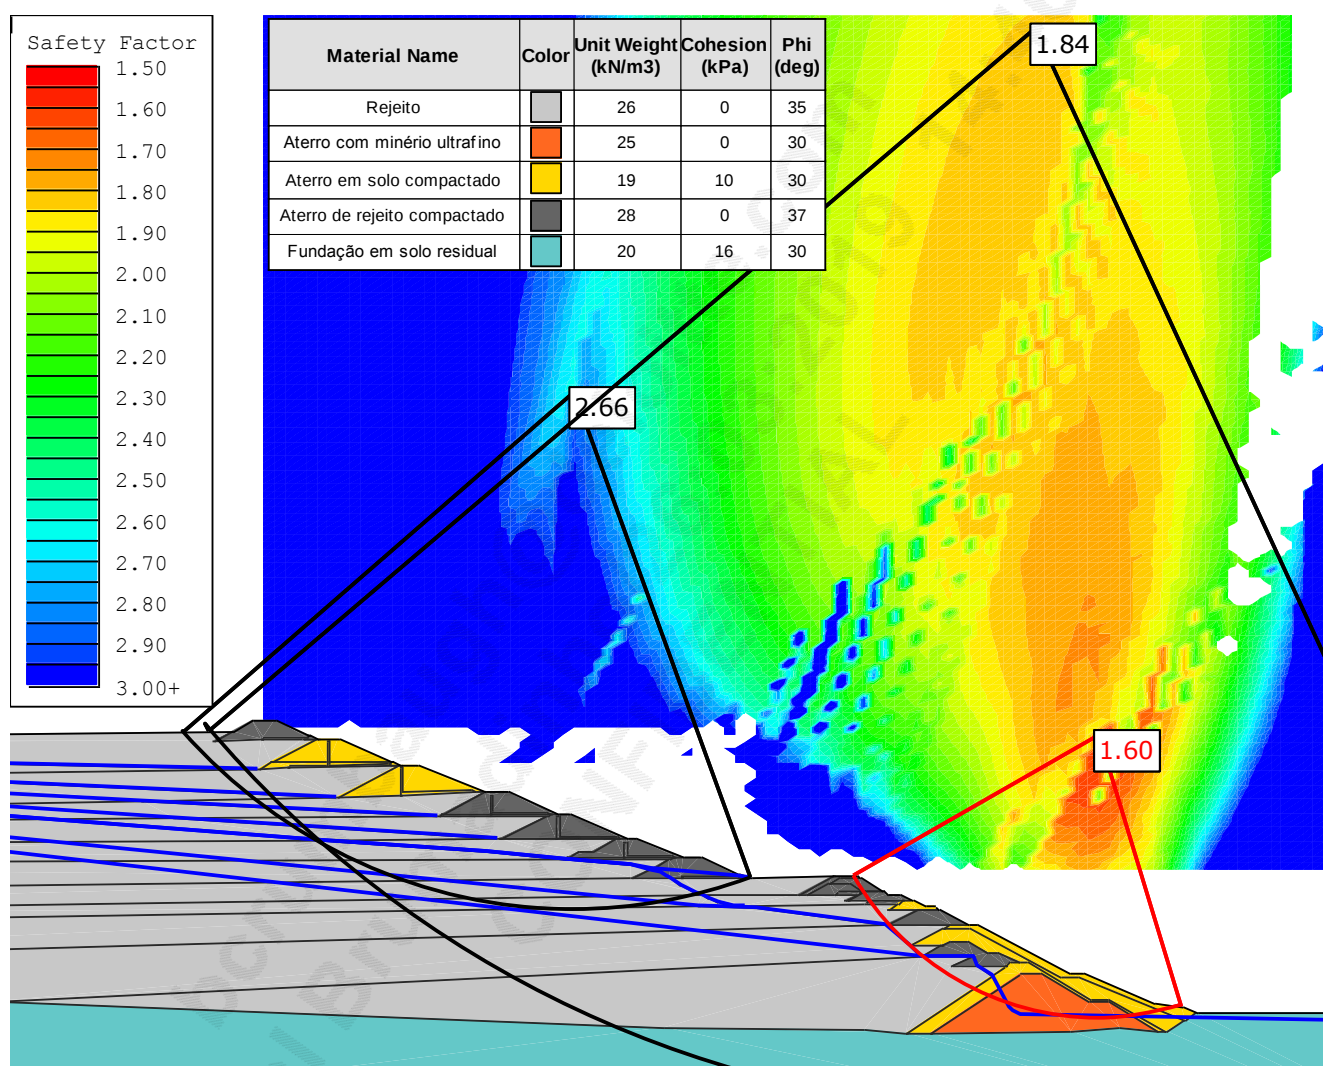
**Figura 8.34** – Análise de estabilidade para a condição drenada, superfície circular (Seção E-E): **FS = 1,60** (Spencer).

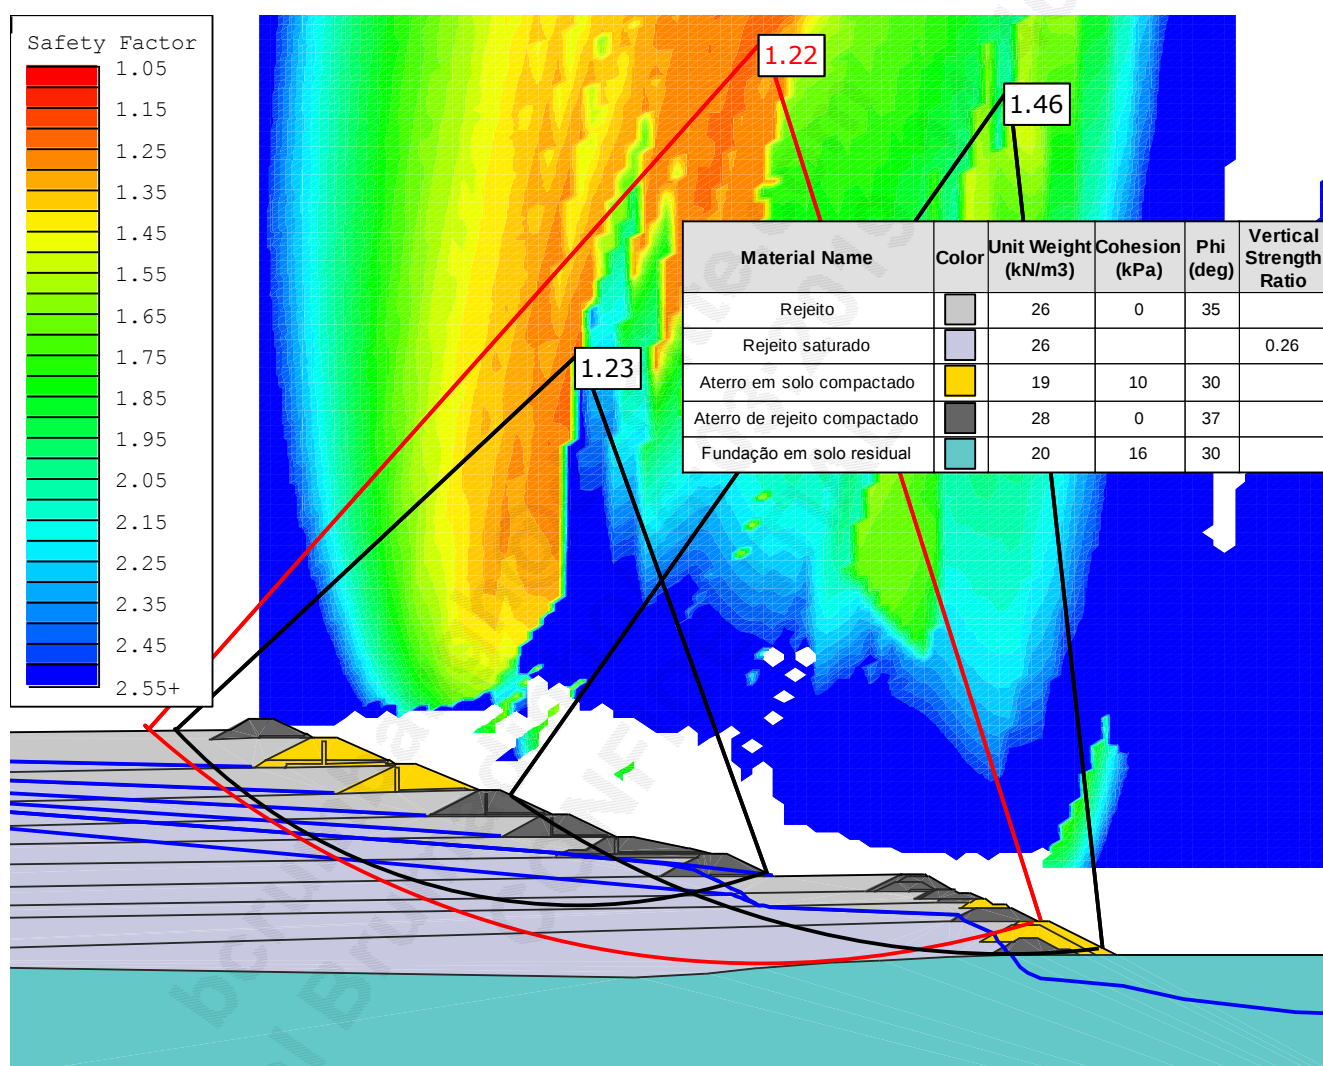
**Figura 8.35** – Análise de estabilidade para a condição não-drenada, superfície circular e gatilho desconhecido (Seção C-C): **FS = 1,22** (Spencer).

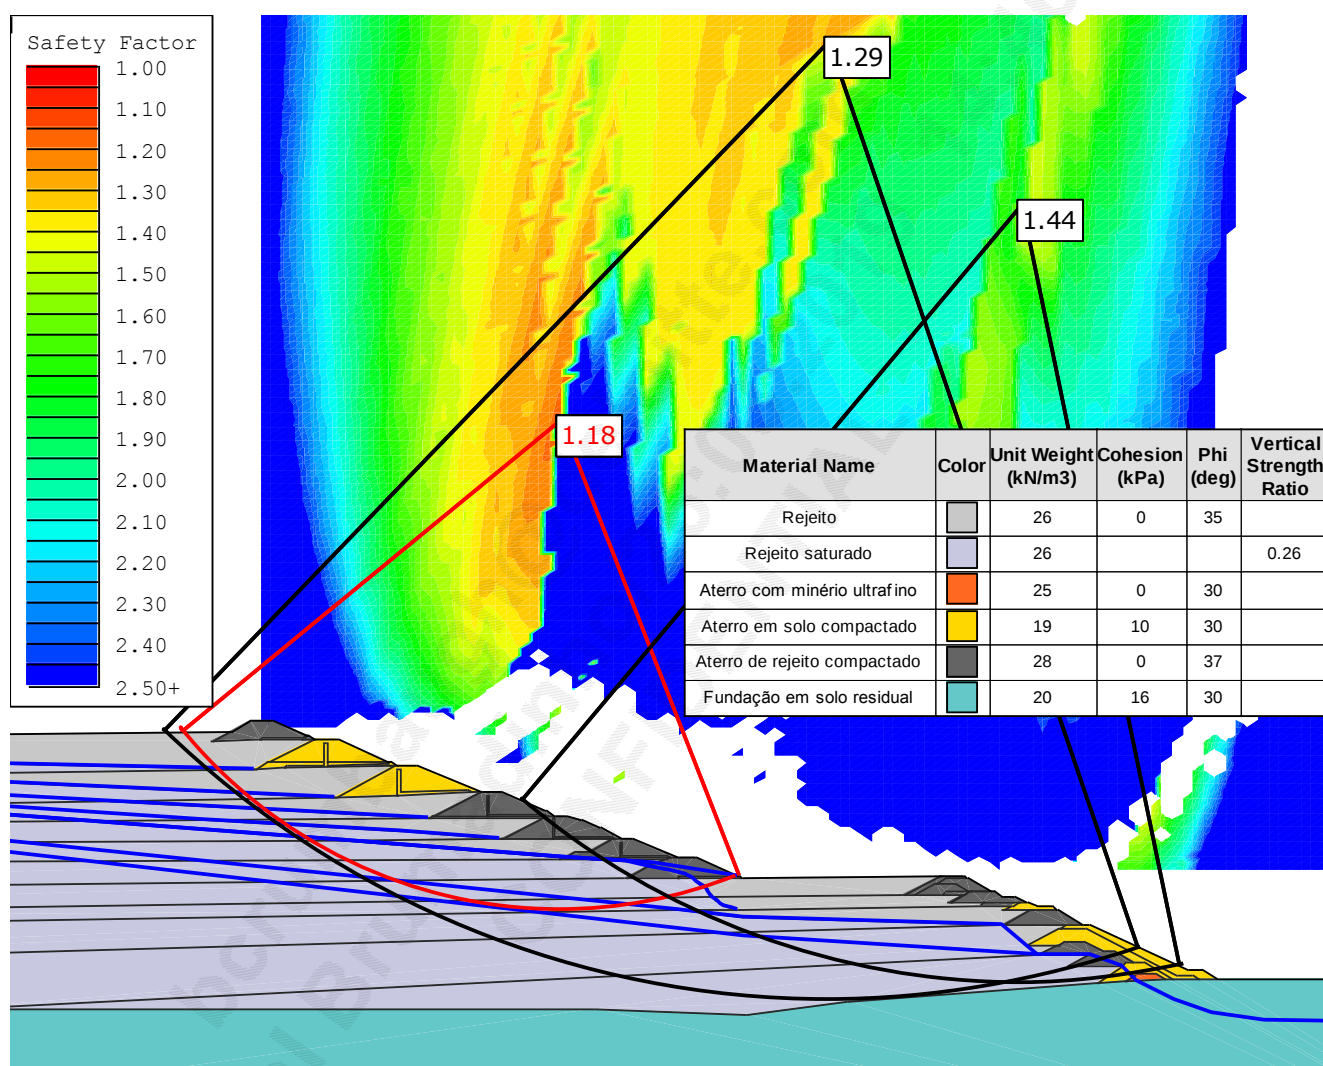
**Figura 8.36** – Análise de estabilidade para a condição não-drenada, superfície circular e gatilho desconhecido (Seção D-D): **FS = 1,18** (Spencer).

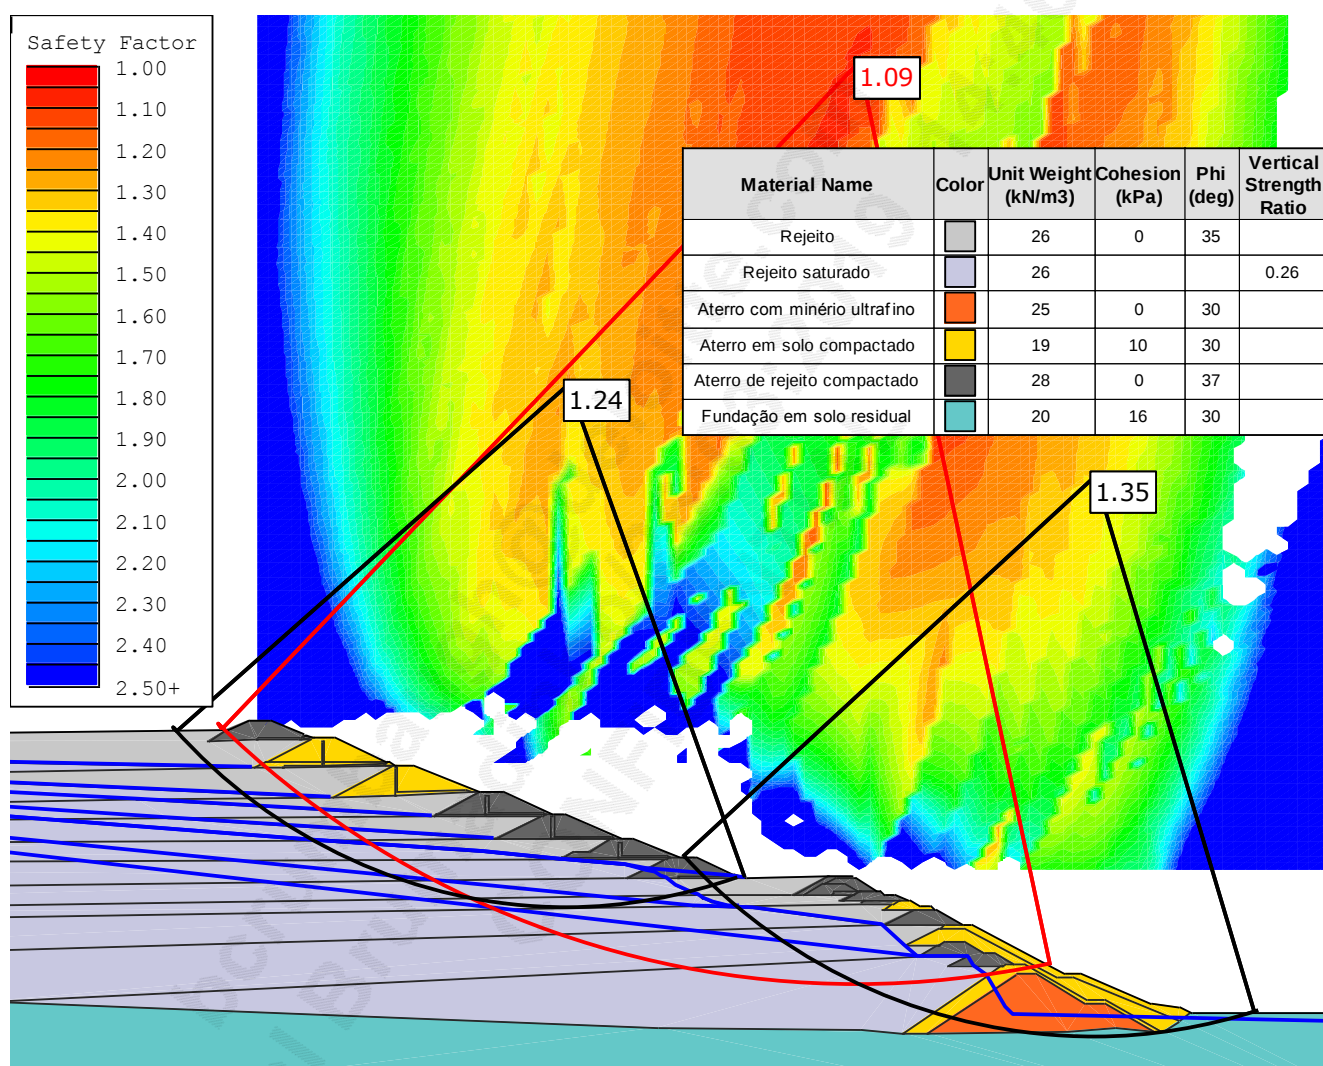
**Figura 8.37** – Análise de estabilidade para a condição não-drenada, superfície circular e gatilho desconhecido (seção E-E): **FS = 1,09** (Spencer).

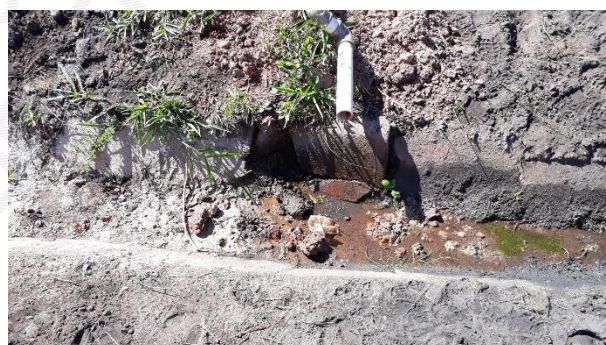
A instalação dos DHPs levou, também, a danos estruturais no sistema de drenagem superficial (Foto 46). Alguns outros danos estruturais foram notados, os quais permanecem desde a auditoria anterior: trincas no encontro de canaletas com descida hidráulica (Foto 47); trincas nas canaletas na região da ombreira esquerda (Foto 48); trinca com surgência d'água e presença de colóide em um dos canais de drenagem na bermá de recuo principal (Foto 49); canaletas quebradas por pisoteamento de animais de grande porte (Foto 50).

**Foto 46** – Dano estrutural à canaleta durante instalação de DHP.

Uma vez realizada a limpeza, deve-se avaliar a existência de danos estruturais e fluxo com coloide através de trincas. Os danos estruturais devem ser reparados, atendendo principalmente para as escadas hidráulicas deterioradas. Para as trincas que apresentam percolação, especialmente as com presença de colóide, sugere-se a instalação de pequenos tubos barbacãs envoltos por geotêxtil e areia.

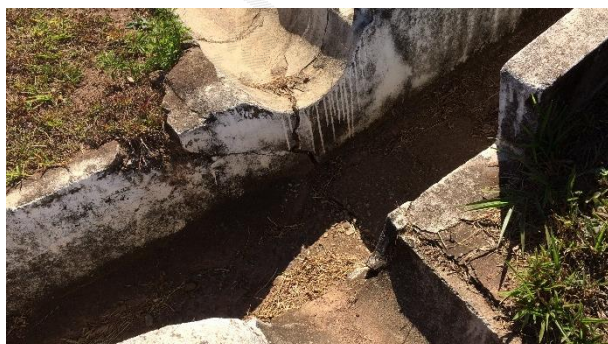
**Foto 47** – Dano estrutural no encontro de canaleta com descida hidráulica.

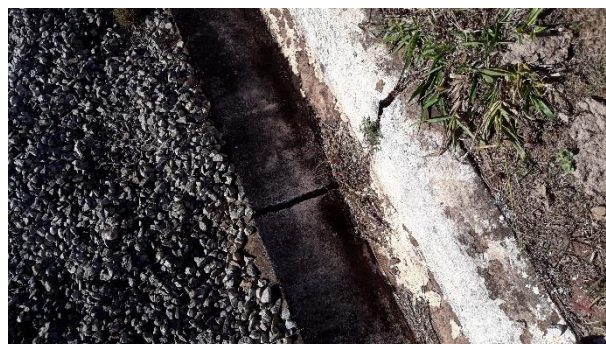
**Foto 48** – Trinca em canaleta na ombreira esquerda.

Deve-se monitorar, também, a abertura de fissuras nas canaletas próximo à ombreira esquerda, nas bermas de El. 937,00 m, El. 929,00 m, El. 922,00 m e El. 916,00 m.
