OFÍCIO Nº 68 / 2023-AID/ANEEL

Assunto: Ofício nº 295/2023 – CPMI8 - Requerimento nº 1204/2023-CPMI8.

3. Sobre a solicitação esclarecemos inicialmente que as informações de desligamentos monitorados pela ANEEL são originárias do Sistema Integrado de Perturbações – SIPER gerido pelo Operador Nacional do Sistema Elétrico – ONS. O gráfico abaixo mostra a quantidade anual de desligamentos diretos ou indiretos por causa de vandalismo desde 2013:

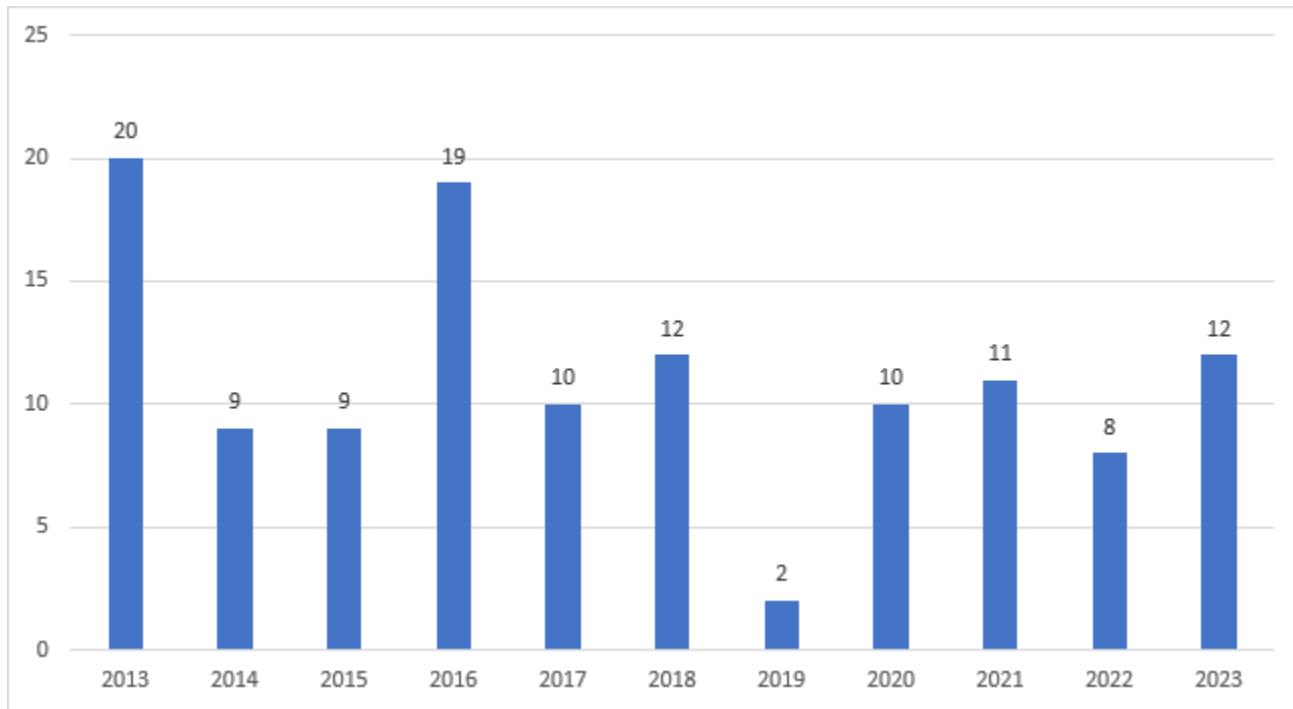
Gráfico 1 - Número de desligamentos provocados por atos de vandalismo
