PROCESSO N. 19489/2001

SENTENÇAS XIXVI

15/03/2001 HORA: 00:20

Exmo Sr Comte Juiz Carlos Fernando Pamplona  
DD Juiz Relator do Processo no. 19489/2001, referente ao  
Acidente com a plataforma P-36 na Bacia de Campos, em 15/03/01

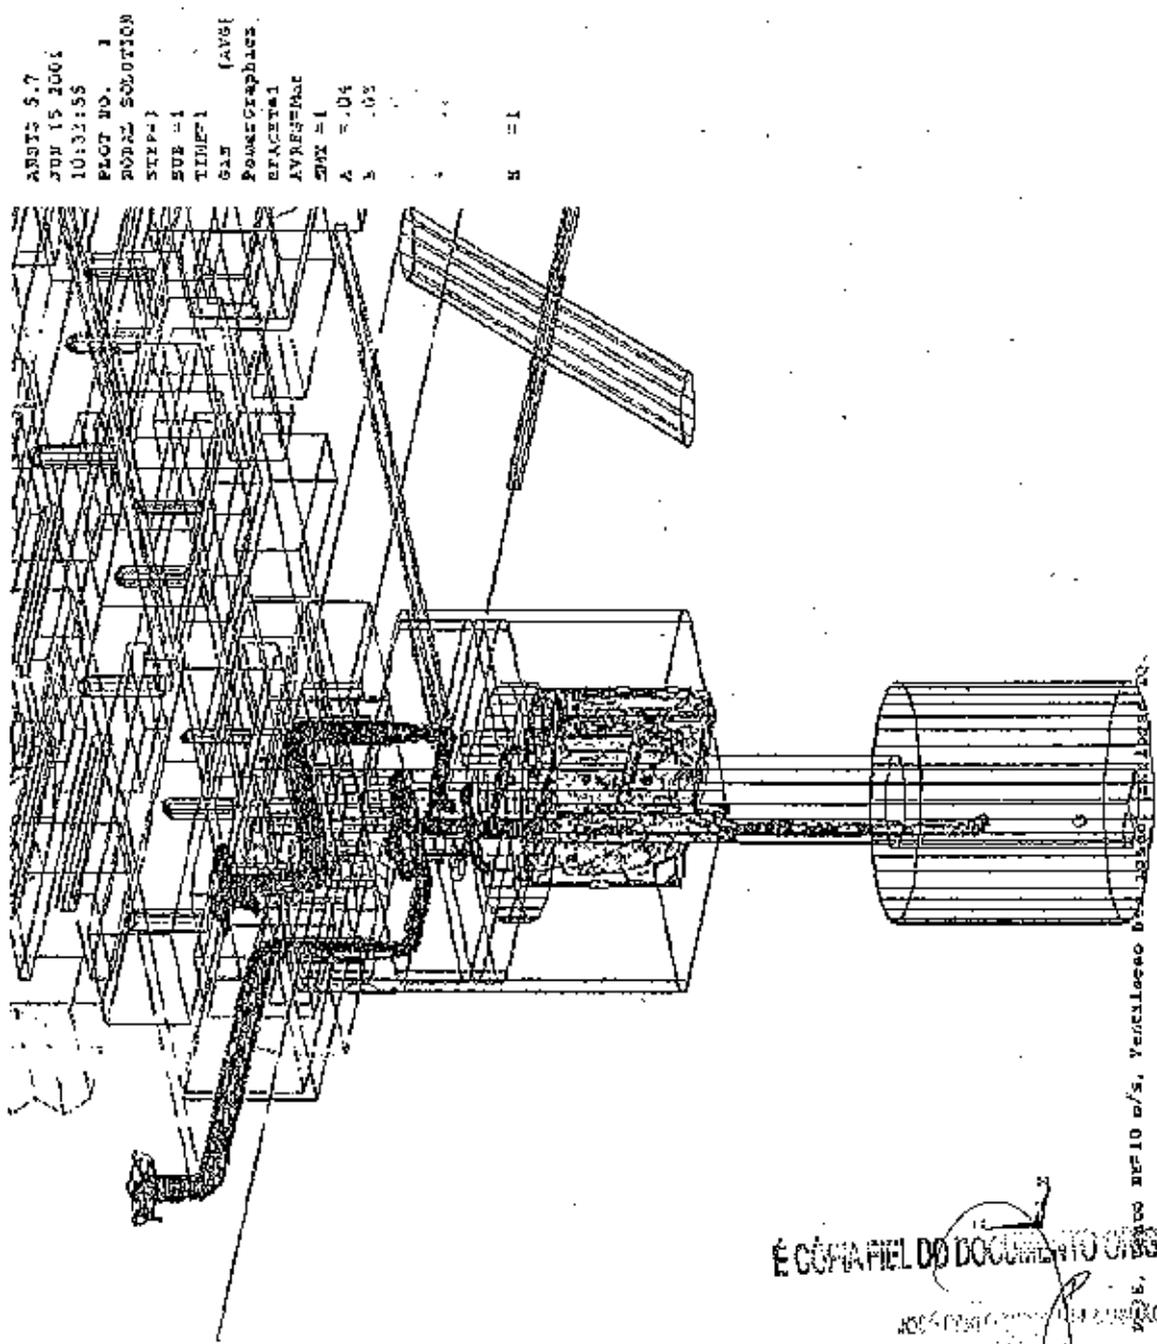
Figura 3.1 – Vazamento na Sala – 1 s após o Início da Liberação – Vista em Perspectiva

- Figura 3.1** Apresenta uma vista tridimensional do vazamento, mostrando as dimensões da nuvem formada após 1 s do início da liberação de gás, com concentração variando de 100 (cor vermelha) a 4% (azul escuro), conforme a escala de cores mostrada. Nota-se que o gás espalha-se por todo o interior da Sala do 4º Nível, e pelos dutos de Insuflação e Exaustão. Observa-se que o gás tende a sair pelos dutos, uma vez que os *dampers* são fechados somente após 10 s. Este fato pode indicar que durante o tempo de fechamento dos *dampers* ocorre somente vazamento de água;

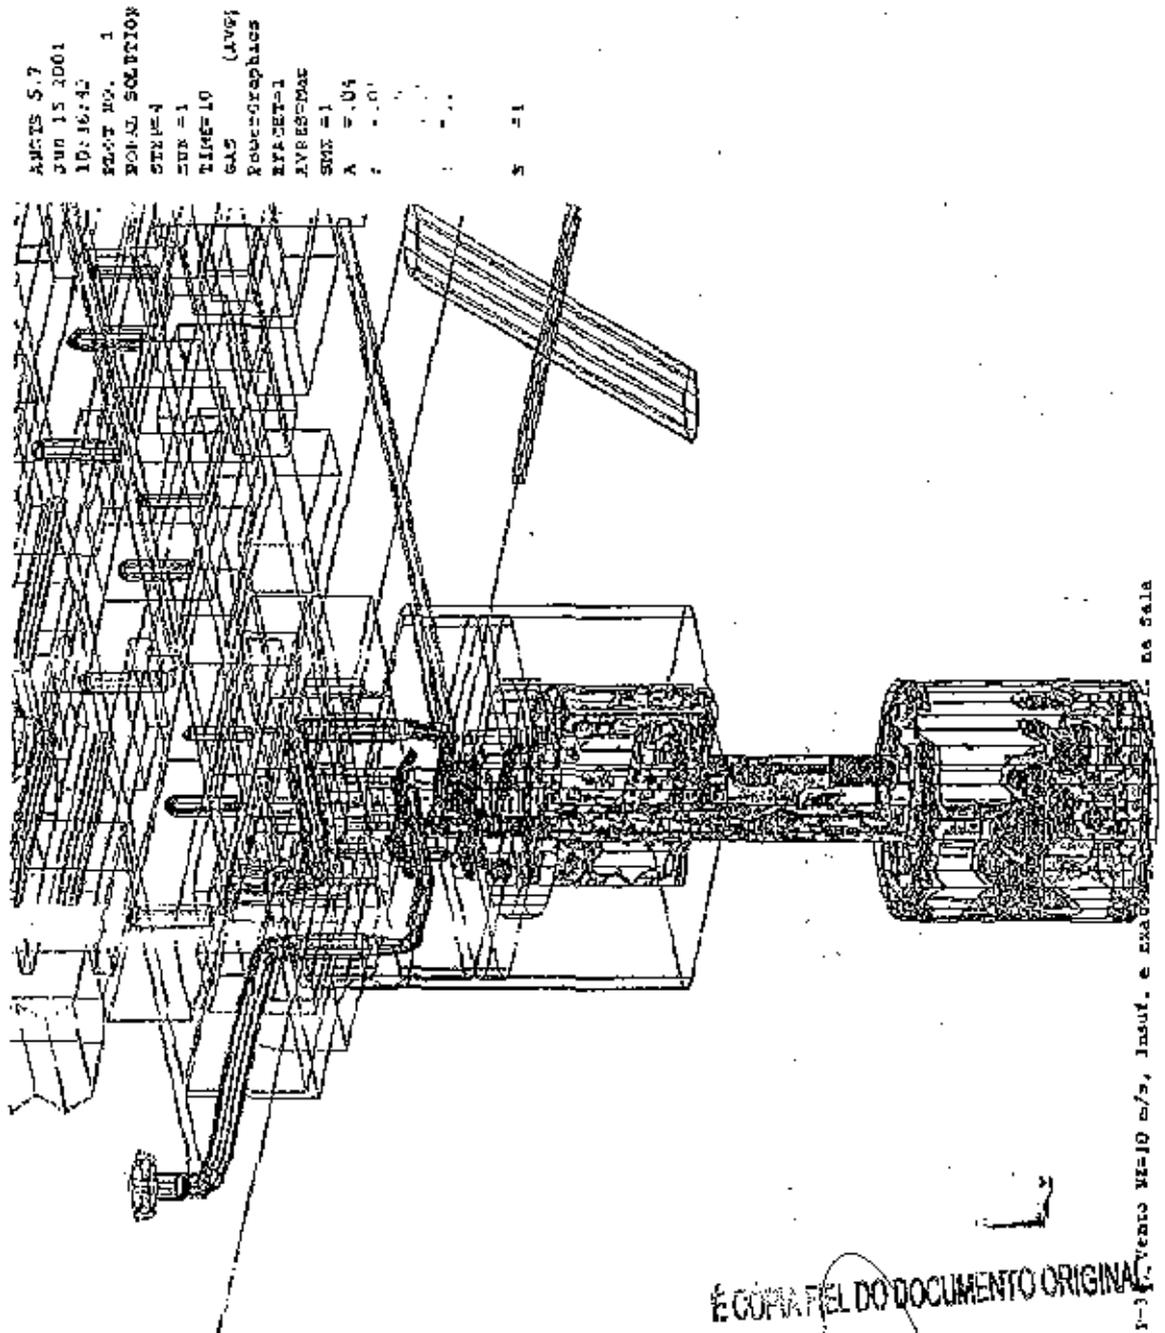
Figura 3.5 - Vazamento na Sala- 10 s após o Início da Liberação - Vista em perspectiva

- Figura 3.5** Apresenta uma vista tridimensional do vazamento, equivalente a Figura 3.1, mostrando as dimensões da nuvem formada após 10 s do início da liberação de gás, quando ocorre o fechamento do *Damper* de Insuflação. Comparando-se com a Figura 3.1, nota-se que o gás passa a ocupar outros níveis da Coluna, acima e abaixo do ponto de vazamento;

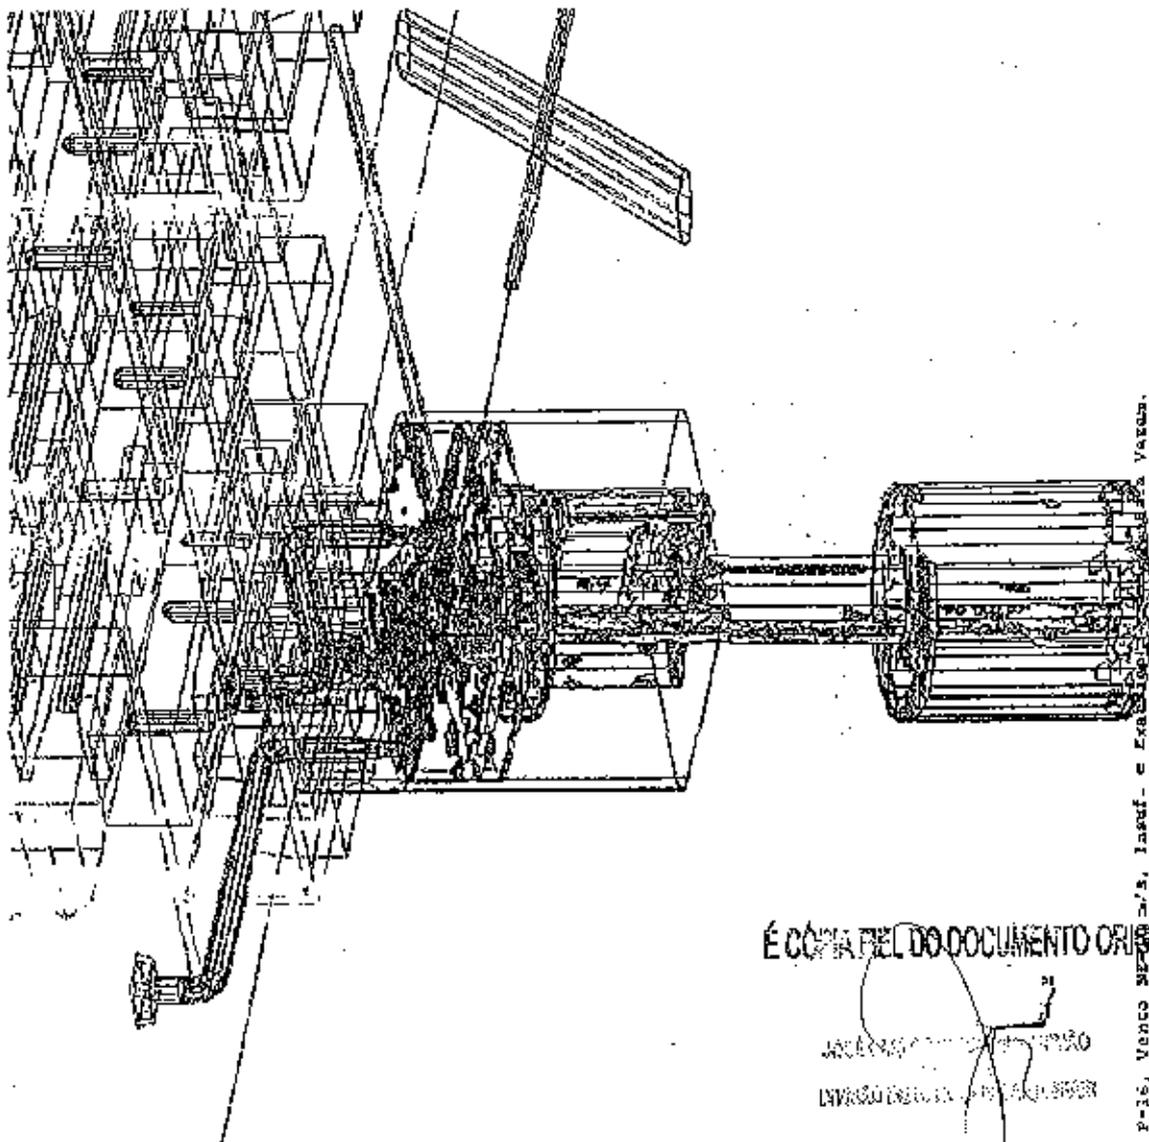
Figura 3.9 - Vazamento na Sala - 22 s após o Início da Liberação - Visão em Perspectiva

- Figura 3.9** Apresenta uma vista tridimensional do vazamento, equivalente às Figuras 3.1 e 3.5, mostrando as dimensões da nuvem formada após 22 s do início da liberação de gás, quando ambos os *Dampers* de Insuflação e Exaustão estão fechados. Comparando-se com a Figura 3.5, nota-se que o gás passa a ocupar de forma mais intensa os níveis superiores enquanto reduz sua concentração nos níveis inferiores. Este fato se justifica pelo fechamento do *Damper* de Insuflação aos 10 s, o que interrompe a extração de gás nesta sala e reduz a circulação de gás. A partir deste momento, o gás passa a elevar-se em função de sua menor densidade;

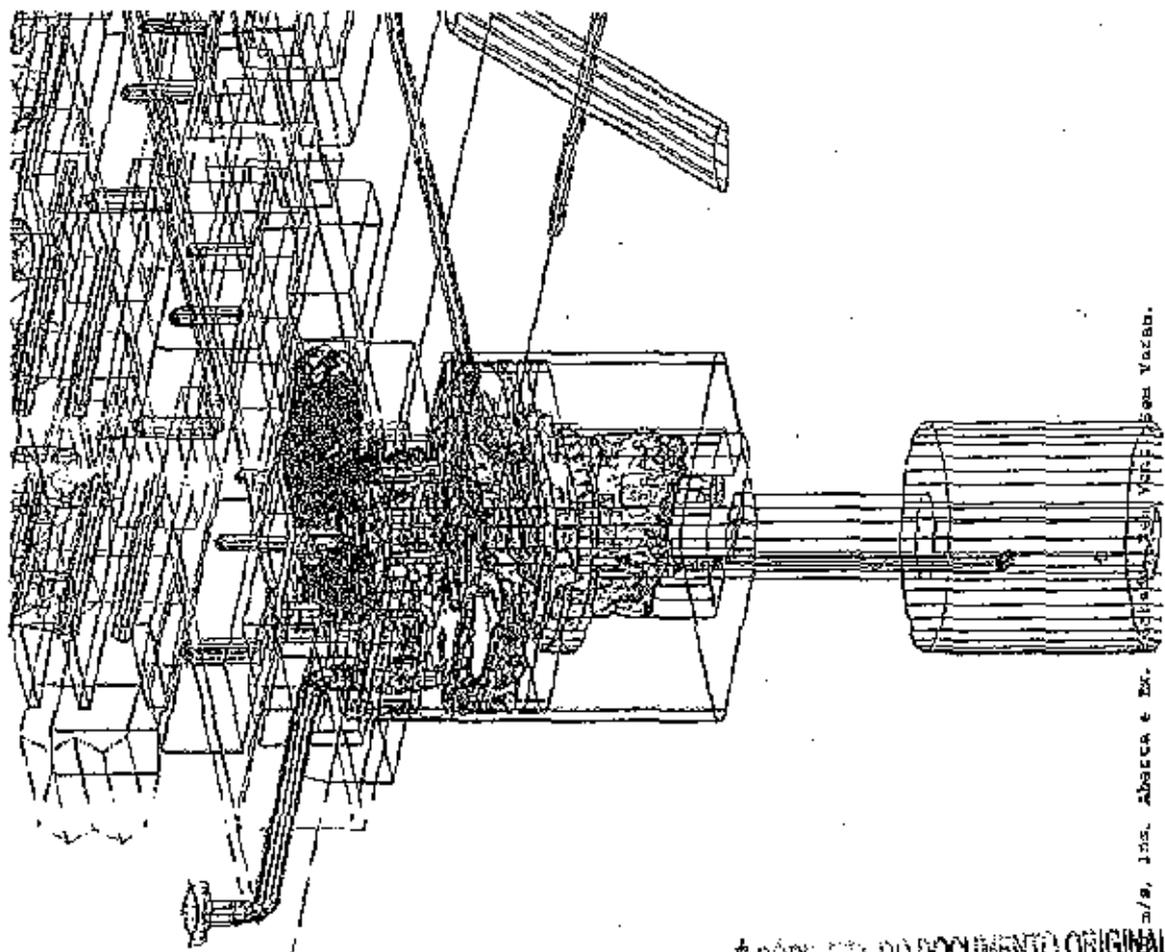
Figura 3.19 - Vazamento na Sala - 600 s após o Início da Liberação - Vista em Perspectiva

- Figura 3.19** Apresenta vista tridimensional do vazamento, equivalente às Figuras 3.1, 3.5, 3.9 e 3.15, mostrando as dimensões da nuvem formada após 600 s (10 min) do início da liberação de gás. Neste instante o gás já ocupa todos os níveis superiores e sai pelas portas abertas no *Second e Main Decks*.  
É interessante observar que a abertura da escotilha criou um segundo caminho com o ambiente externo à Coluna, através das portas abertas, o que incrementou o processo de dispersão da nuvem de gás;

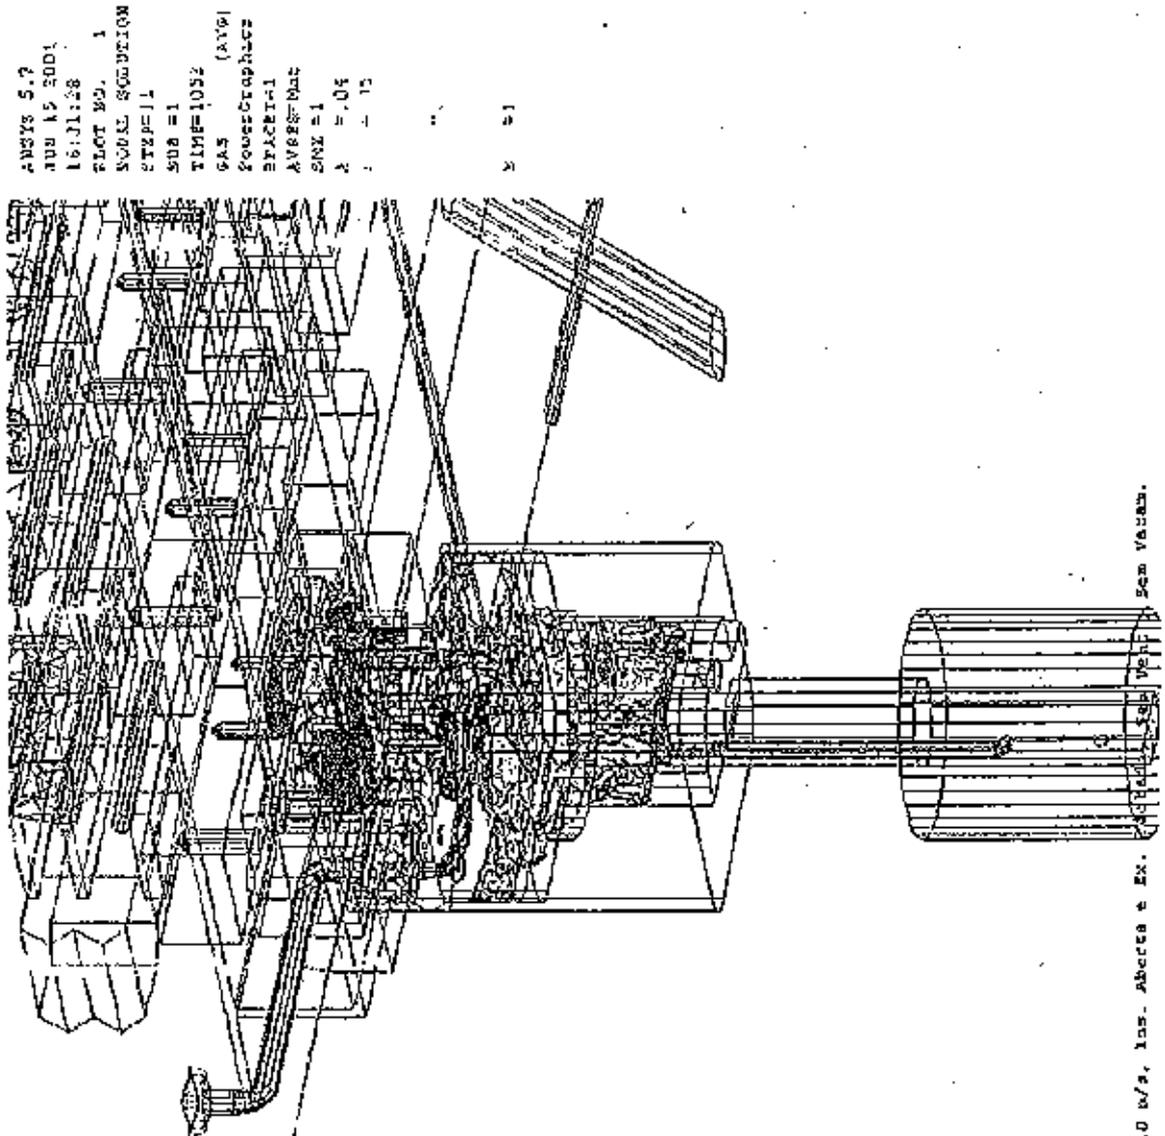
Figura 3.22 - Vazamento na Sala - 1052 s após o Início da Liberação - Vista em Perspectiva

- Figura 3.22 Apresenta vista tridimensional do vazamento, equivalente às Figuras 3.1, 3.5, 3.9, 3.15 e 3.19, mostrando as dimensões da nuvem formada após 1052 s (17 min e 32 s) após o início da liberação de gás, que representa o instante de tempo em que foi observada a Grande Explosão.  
Na área interna à Coluna, a distribuição das concentrações é muito semelhante à apresentada na Figura 3.19, havendo variação apenas na área externa, especialmente no *Main Deck*, onde houve incremento nas dimensões da nuvem;
