REPÚBLICA FEDERATIVA DO BRASIL
SENADO FEDERAL
COMISSÃO PARLAMENTAR DE INQUÉRITO “DO
APAGÃO AÉREO”

RELATÓRIO PARCIAL DOS
TRABALHOS DA
CPI “DO APAGÃO AÉREO”

ACIDENTE AÉREO

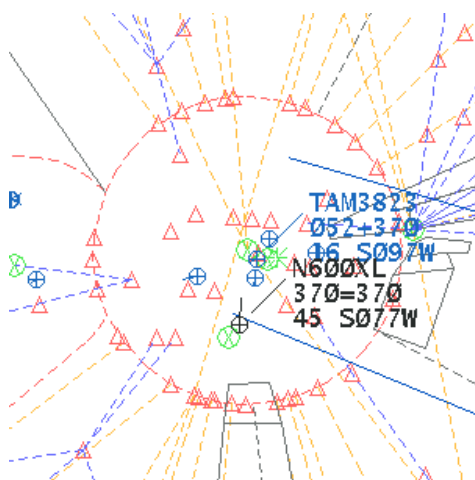
Figura 5 - 18:55:23 Altitude Planejada 370

Às 18:55:28 a informação exibida na tela radar foi atualizada automaticamente pelo sistema, de modo a exibir o novo nível de voo previsto a partir daquele momento: 360, conforme demonstrado nas Figuras 5 e 6. A partir desse momento, o piloto deveria, em cumprimento ao seu plano de voo e após solicitar e receber autorização do controlador, proceder à descida para o nível 360.

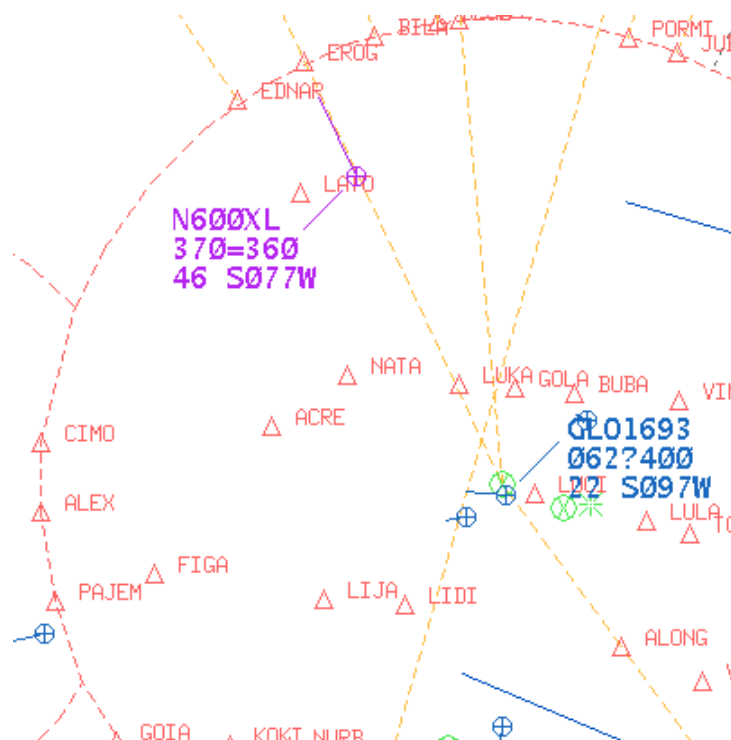
FIGURA 7 - 19:01:43 CONTATO COM RADAR PRIMÁRIO E SECUNDÁRIO

Até 19:01:43, a etiqueta de dados do voo N600XL indicou o símbolo "=", significando que a altitude apresentada era fornecida pelo transponder da aeronave, e que esta encontrava-se em voo nivelado. Até esse momento a aeronave mantinha a altitude de 37.000 pés, conforme visto na Figura 7.

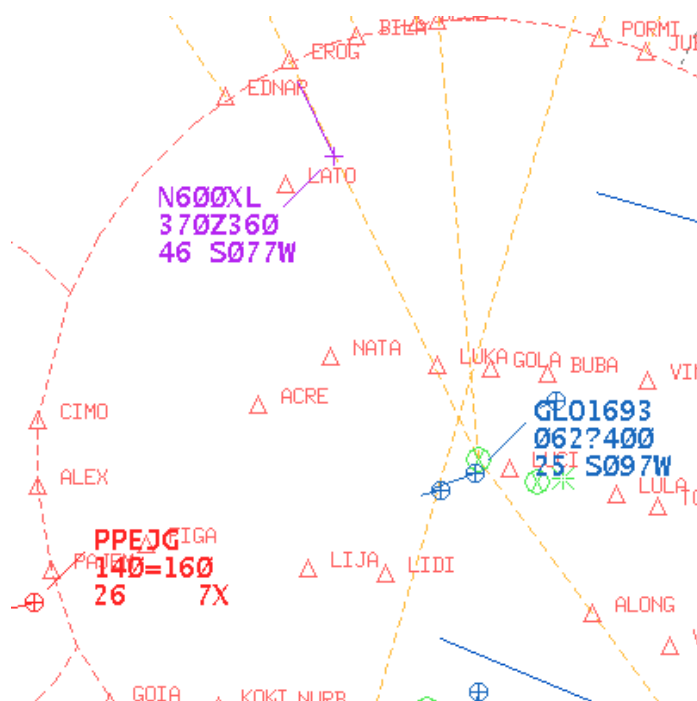
FIGURA 8 - 19:01:53 SEM CONTATO COM RADAR SECUNDÁRIO

A partir das 19:01:53, o alvor da aeronave N600XL deixou de apresentar o círculo que significa contato com o radar secundário, conforme mostrado na Figura 8. Ao mesmo tempo, a etiqueta de dados passou a apresentar o símbolo “Z”, indicando que a altitude apresentada era fornecida pelo radar primário do ACC-BS. (...)

7. A aeronave, portanto, passou Brasília já fora do plano de voo autorizado, e que constava na *strip* eletrônica do controlador, e assim permaneceu; pior, teve o transponder desligado logo em seguida, ficando o controlador sem informação precisa quanto á altitude. Pior, às 19:30:08 a aeronave simplesmente desapareceu da tela, ficando sem contato radar primário.

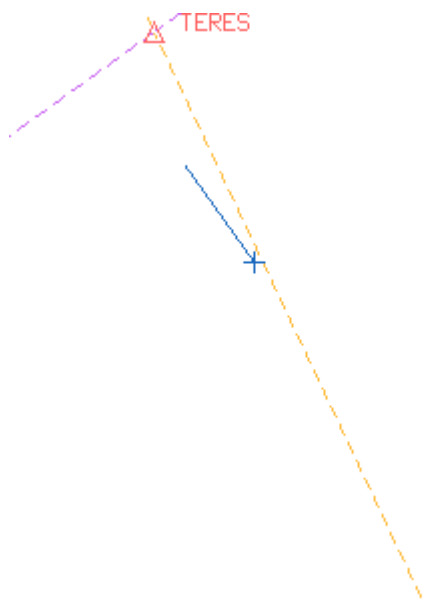
FIGURA 13 - 19:31:28 CONTATO RADAR PRIMÁRIO RECUPERADO, ALVO NÃO CORRELACIONADO

N600XL, de modo que o identificador do voo e a etiqueta de dados deixaram de ser exibidos, conforme mostrado na Figura 13.”
