OFÍCIO Nº 681/2020/AESINT/GM

Assunto: Requerimento de Informação nº 266/2019, de autoria da Comissão de Serviços de Infraestrutura do Senado Federal.

140043 | Viaduto km 145,44 (LE) | BR-101 | RN | Km 145,44 | S.R.E - RN | ULRN03 | GOIANINHA

INSPEÇÃO ROTINEIRA

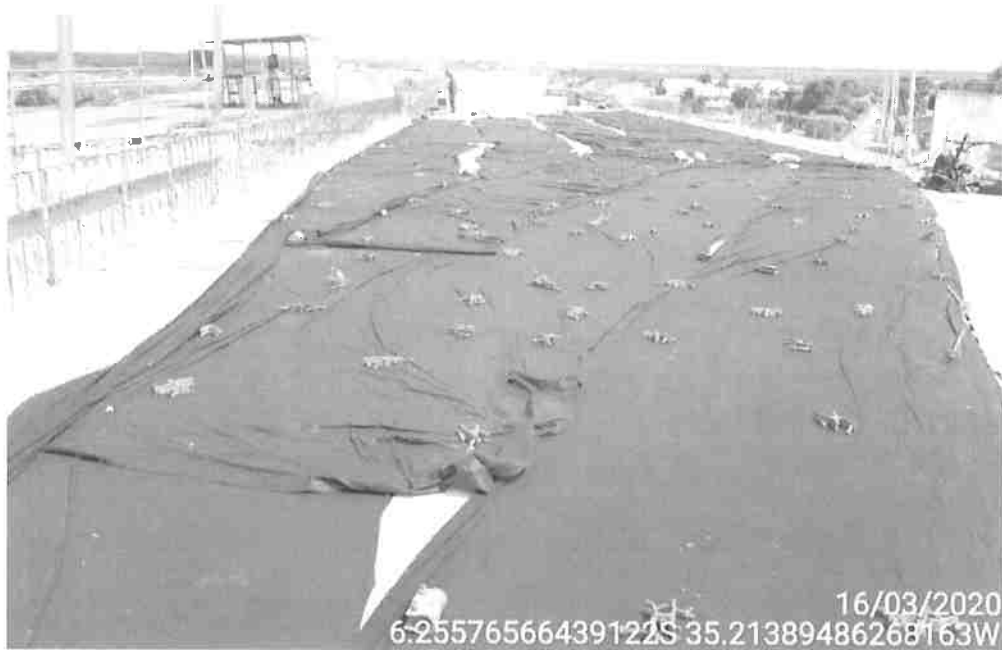
3. Quanto ao andamento do contrato, a empresa já desenvolveu os projetos básico e executivo e está executando as obras. Atualmente, uma das lajes já está concretada (Foto 1) e a outra já foi demolida e está em fase inicial de colocação das formas para posterior concretagem (Foto 2), o que representa 55,52% do investimento total do contrato.

Foto 1 - Laje sentido Natal/RN - João Pessoa/PB.

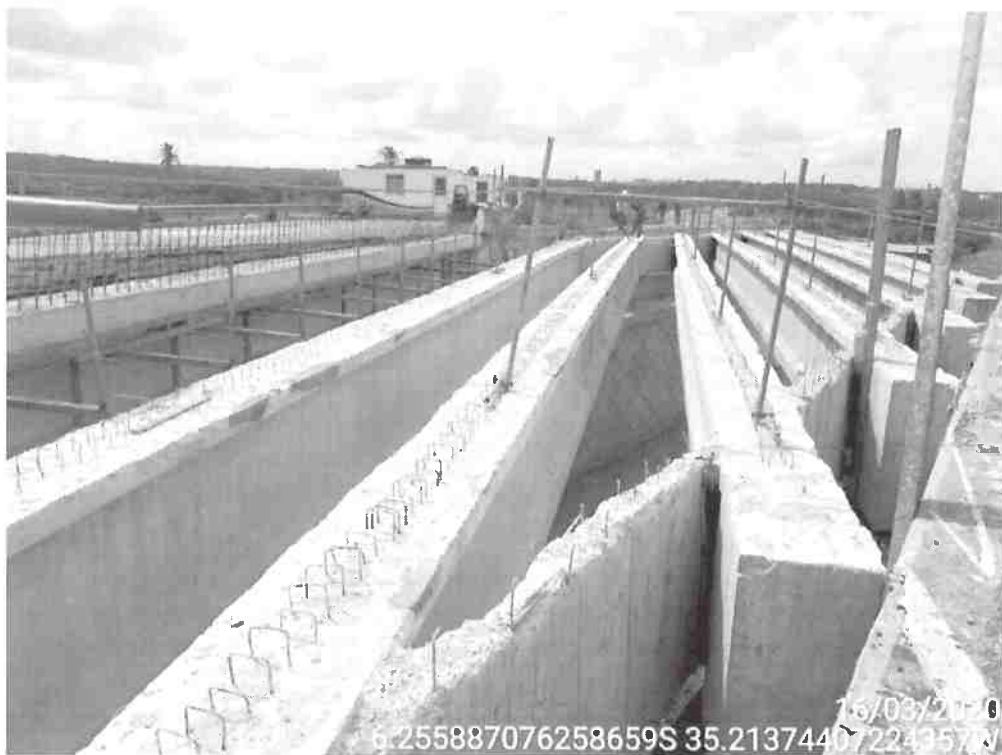
Foto 2 - Laje sentido João Pessoa/PB - Natal/RN.

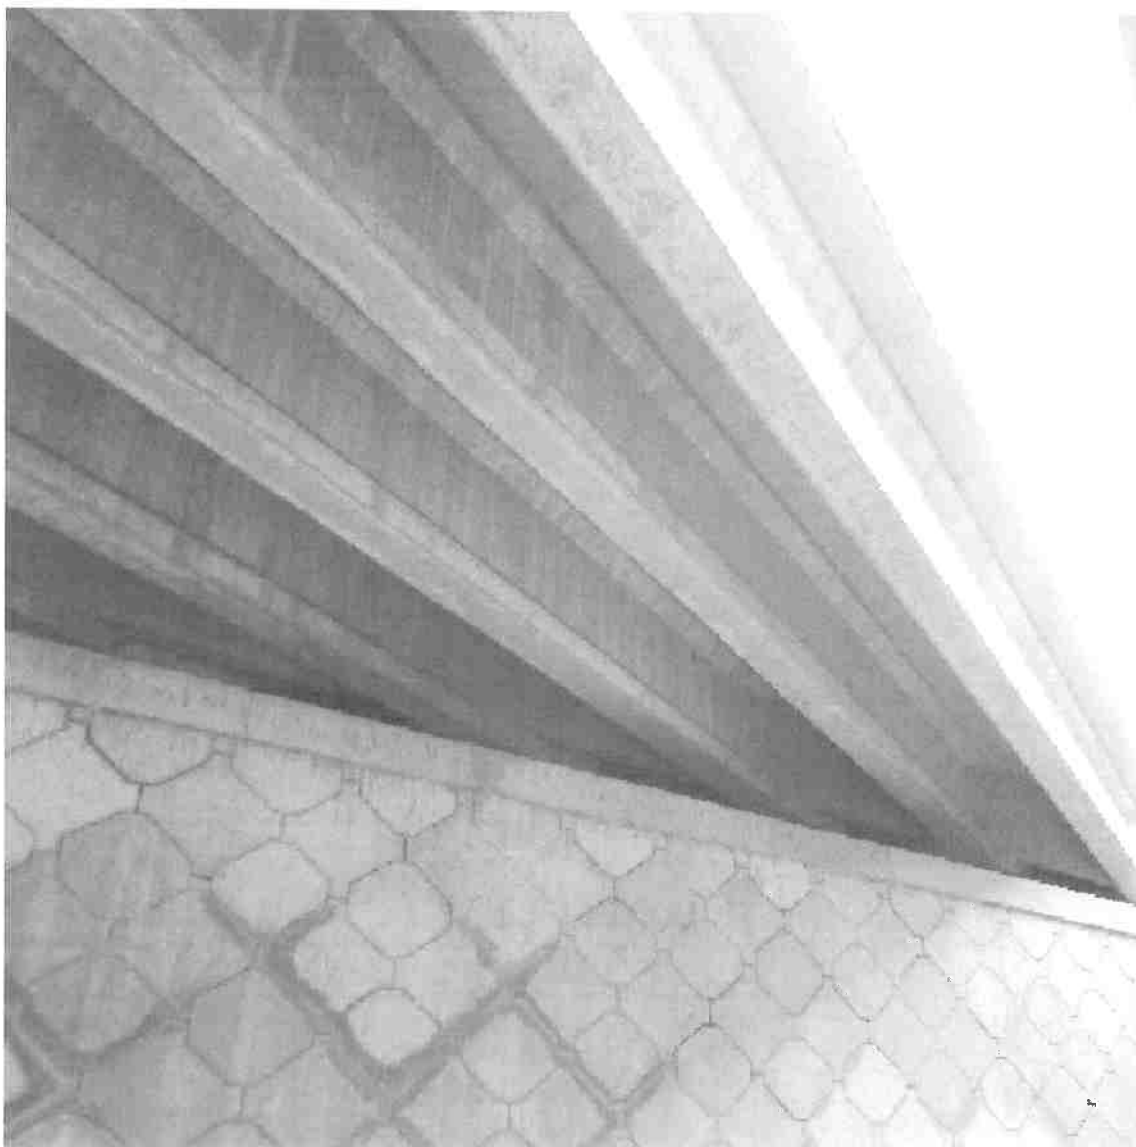
44

Vigas de CP- Lixiviação e mancha de carbonatação

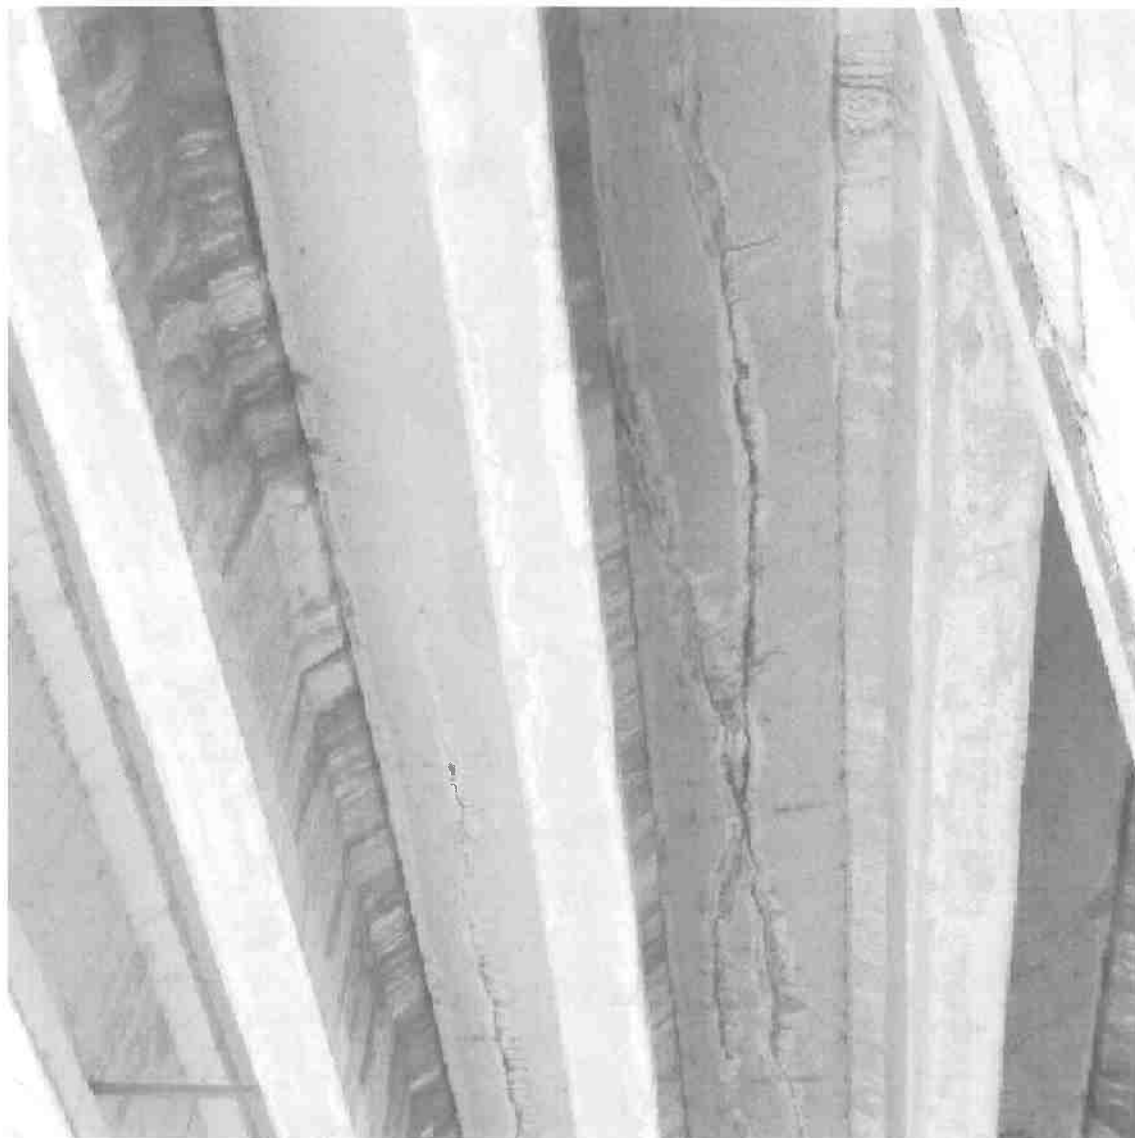
45

Laje de concreto armado	3 - Em observação	Fissura profunda fina	M	30	>20% e <=40%	Vãos transversais entre vigas de CP

Elemento	Nota	Insuficiência	Causa Provável	Comentários
Laje de concreto armado	3 - Em observação	Quadro fissurado intenso	Infiltração de águas	Os danos podem significar sério comprometimento da vida útil da obra de arte

Laje de CA - Fissura profunda fina, mancha de umidade, lixiviação e mancha de carbonatação

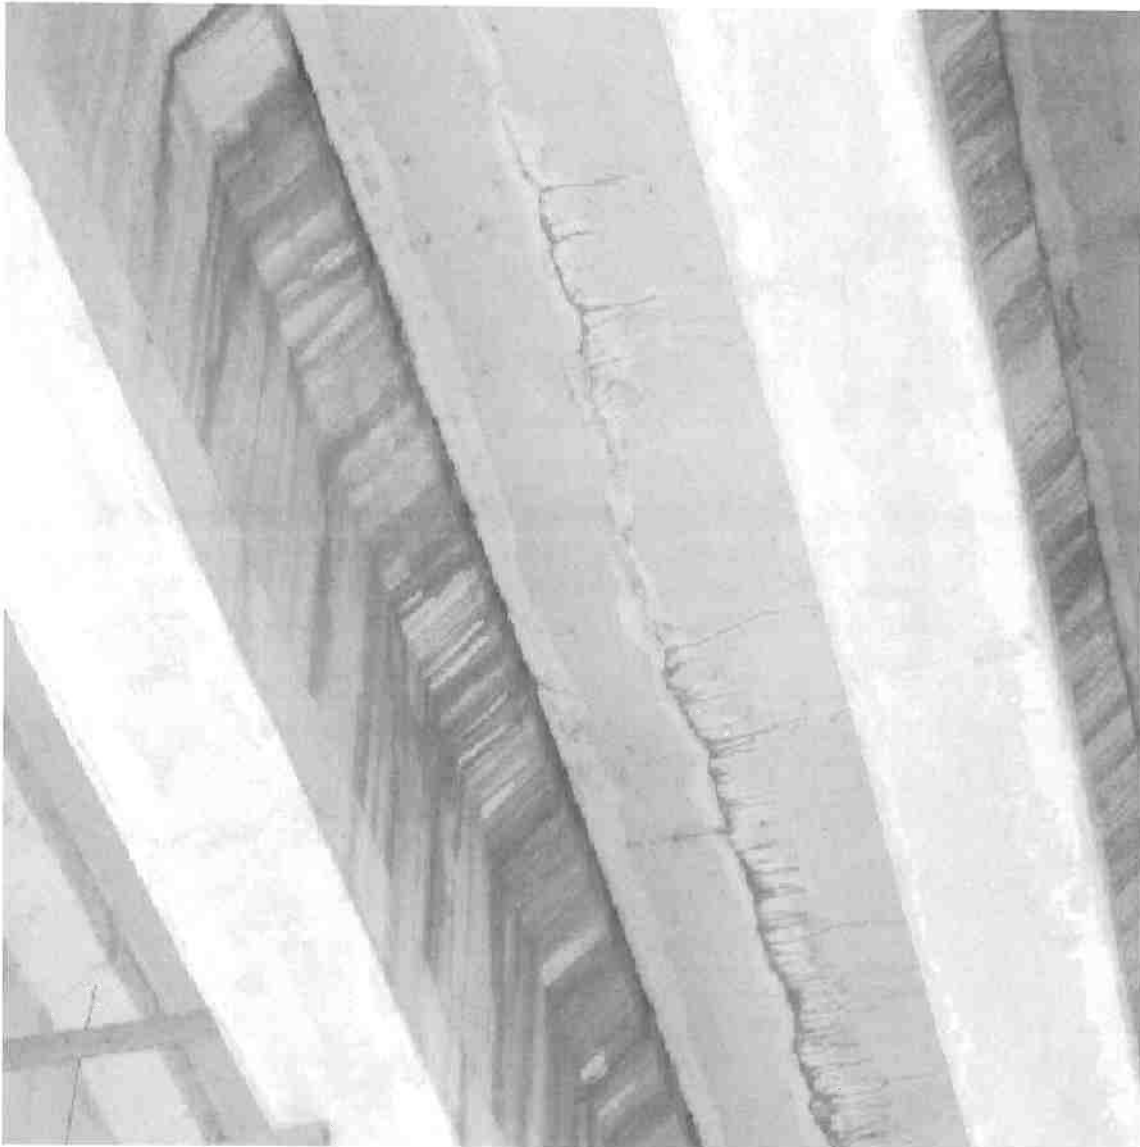
46

Vigas de CP - Lixiviação e mancha de carbonatação, mancha de umidade, infiltração

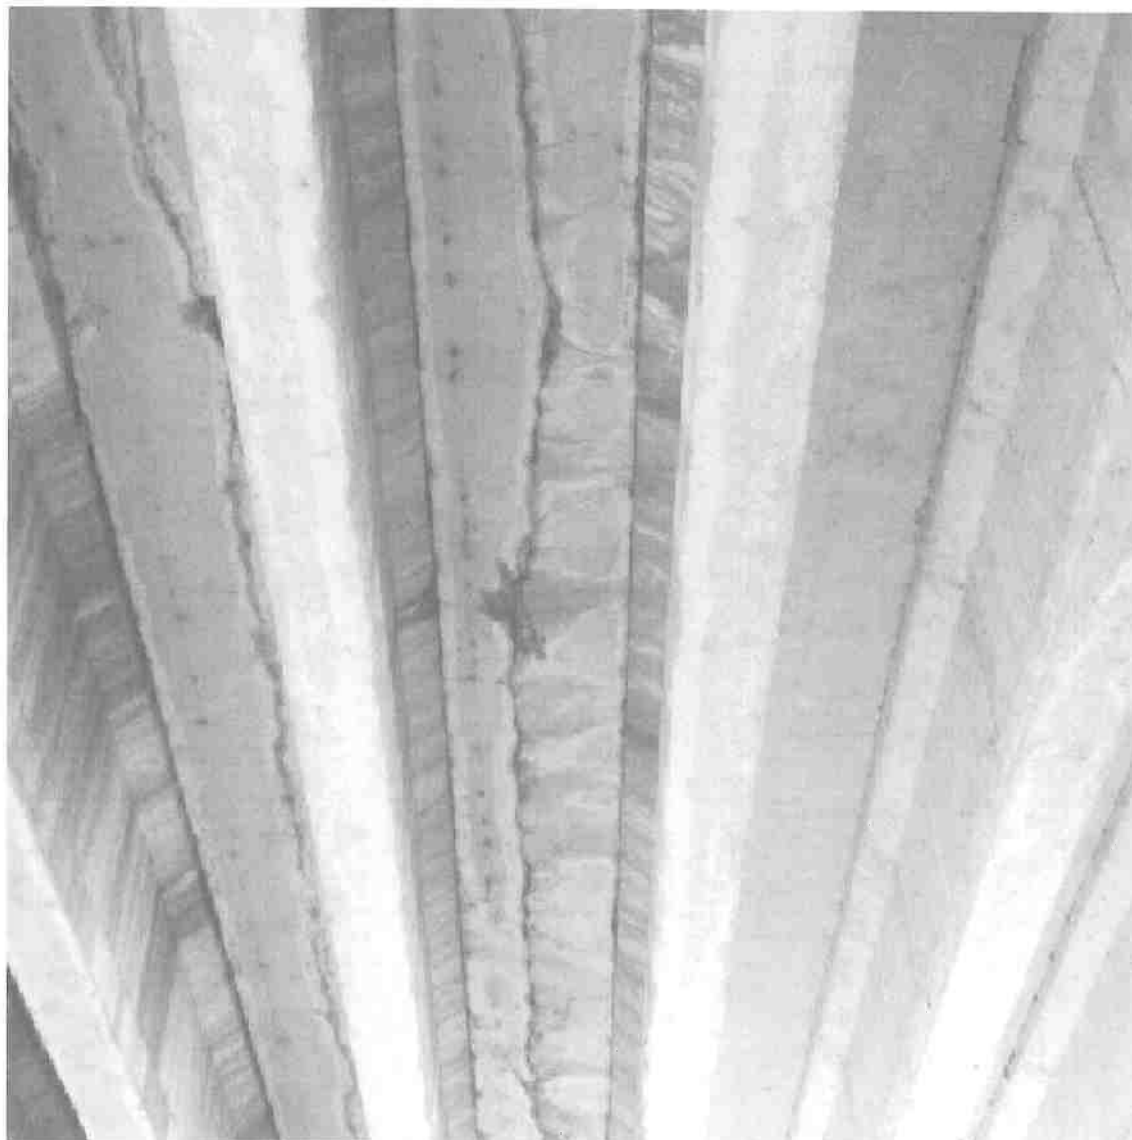
48

Laje e viga - Luxivação e mancha de carbonatação, mancha de umidade, infiltração

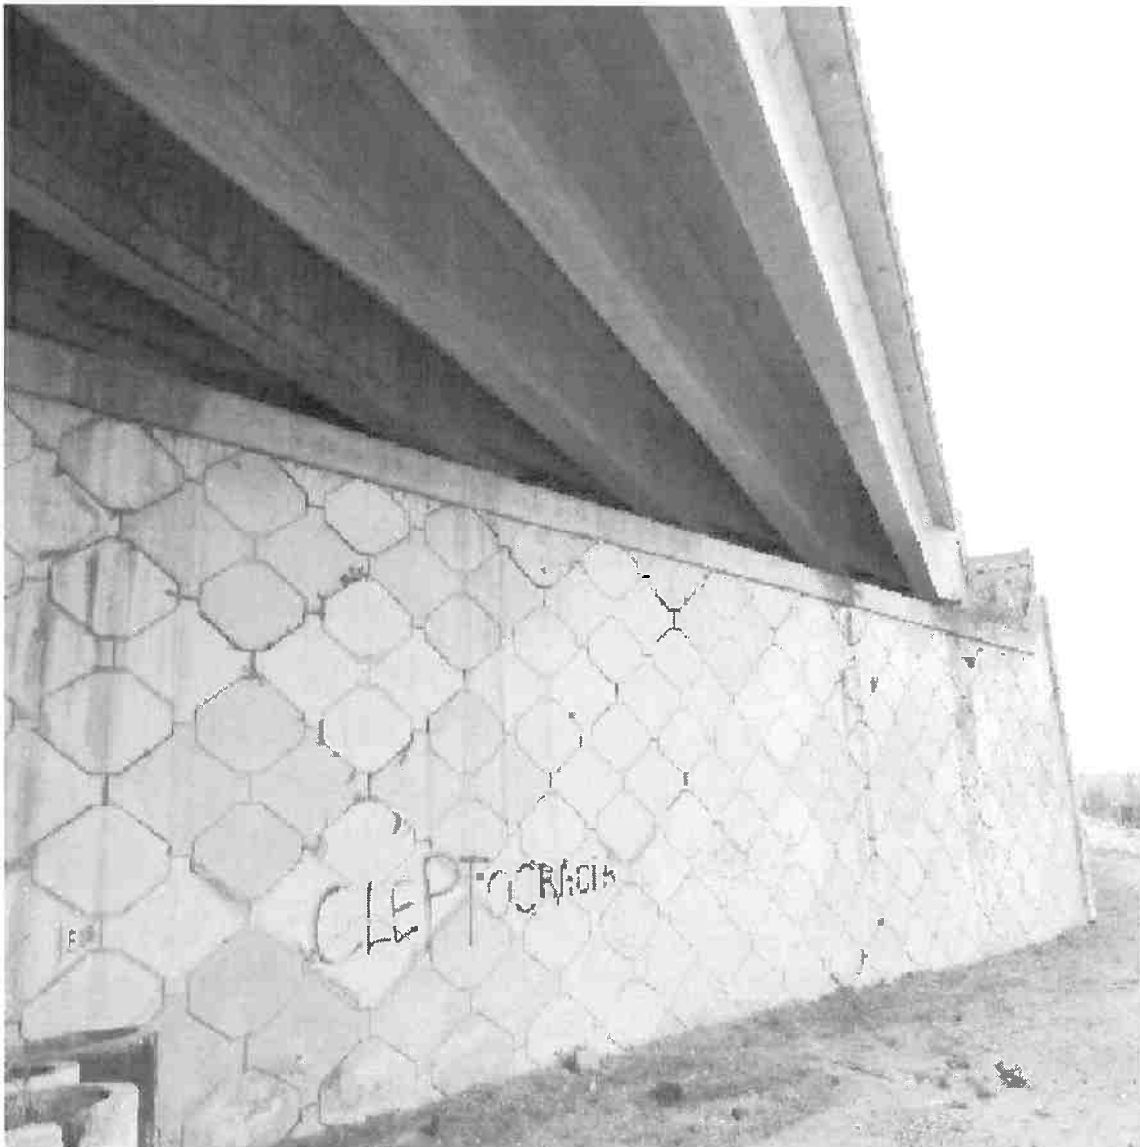
50

Ausência de sinalização vertical.
Muro de terra armada - Infiltração

Muro de terra armada - Infiltração

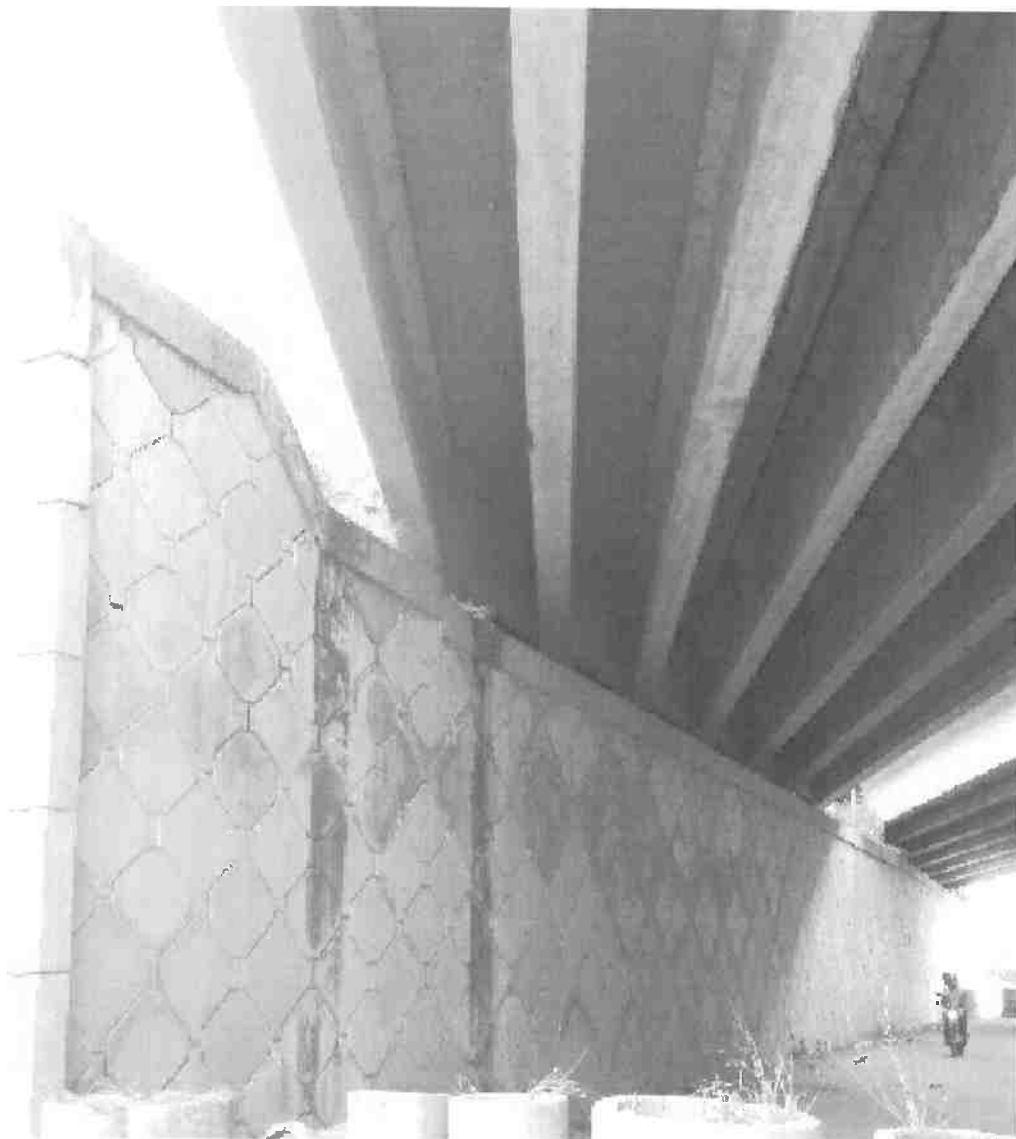
53

Muro de terra armada - Infiltração

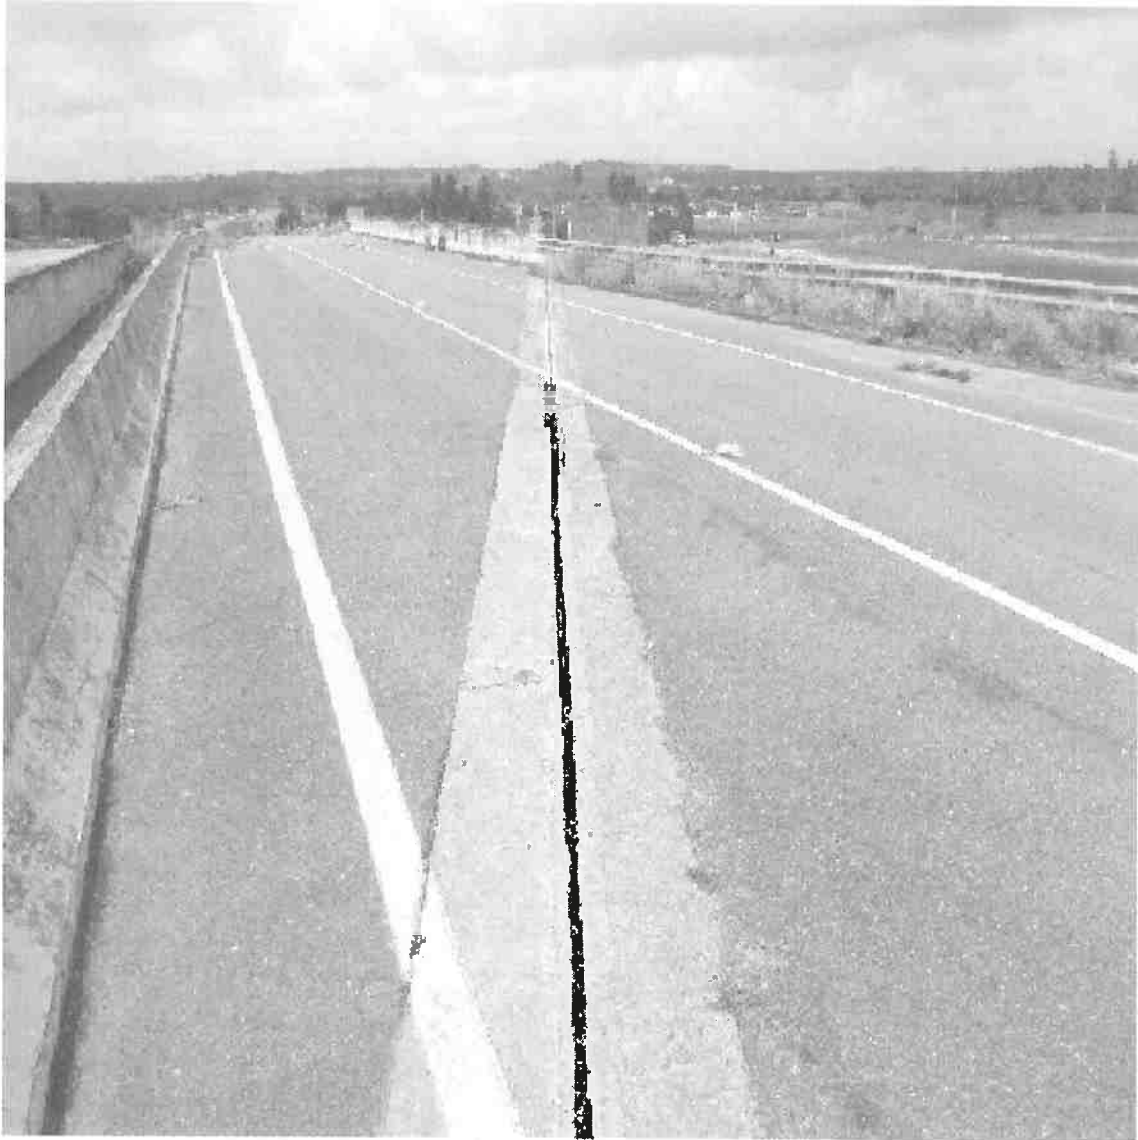
90

- 2 - Problemas principais observados
Berço para junta de dilatação e Junta de dilatação danificados causando percolação de águas na estrutura junto a infiltração no concreto.

- 3 - Diagnóstico
Os problemas observados podem comprometer a capacidade de resistência da ponte, pois os elementos citados se encontram deteriorados, necessitando de recuperação a curto prazo.

Junta de dilatação - Junta de dilatação danificada ou inexistente

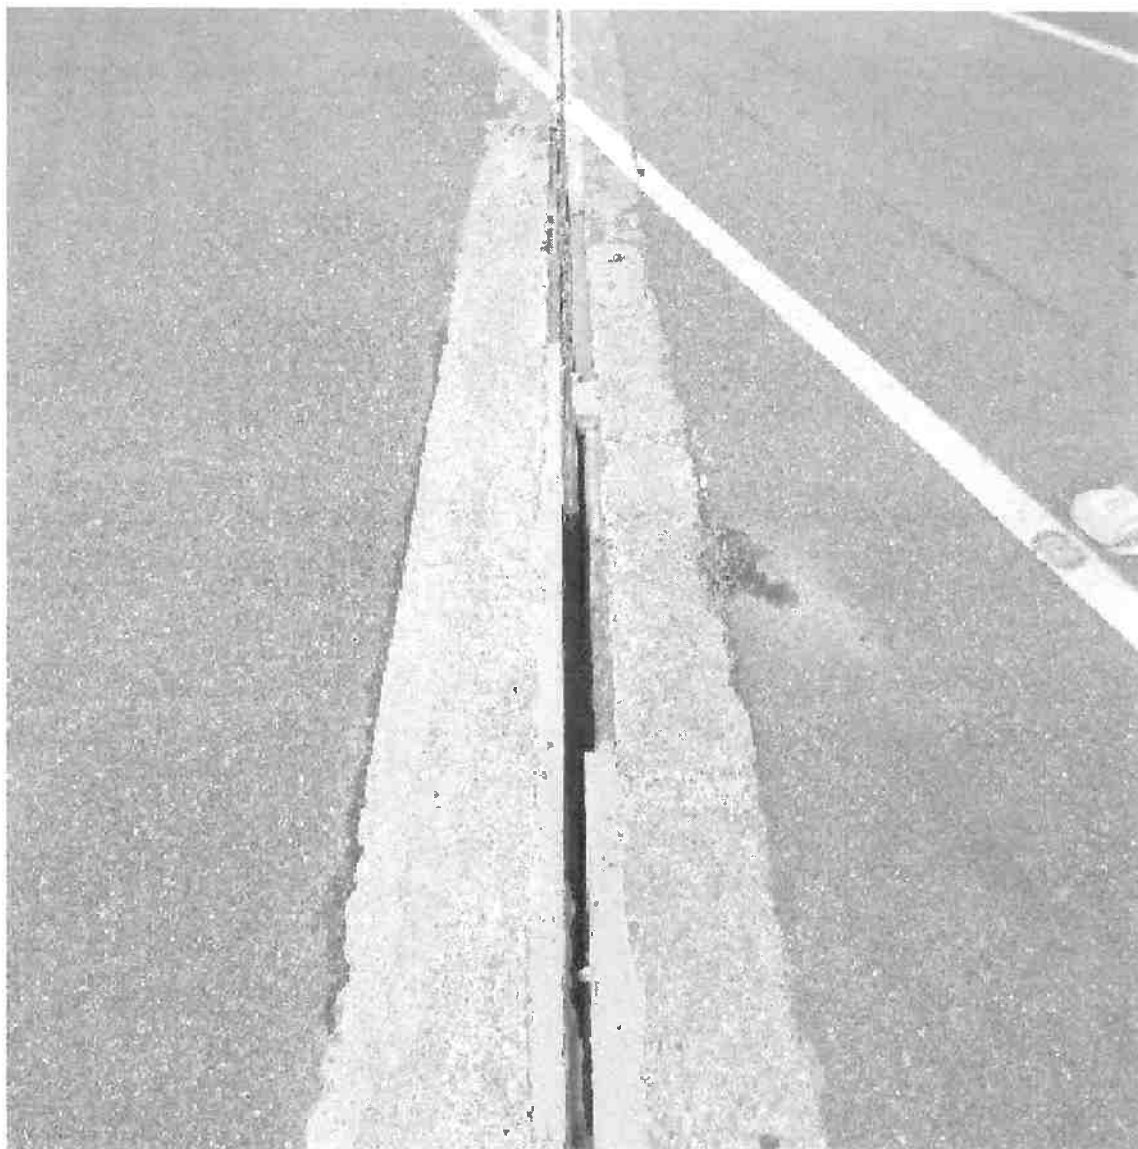
91

Berço para junta de dilatação - Berço danificado

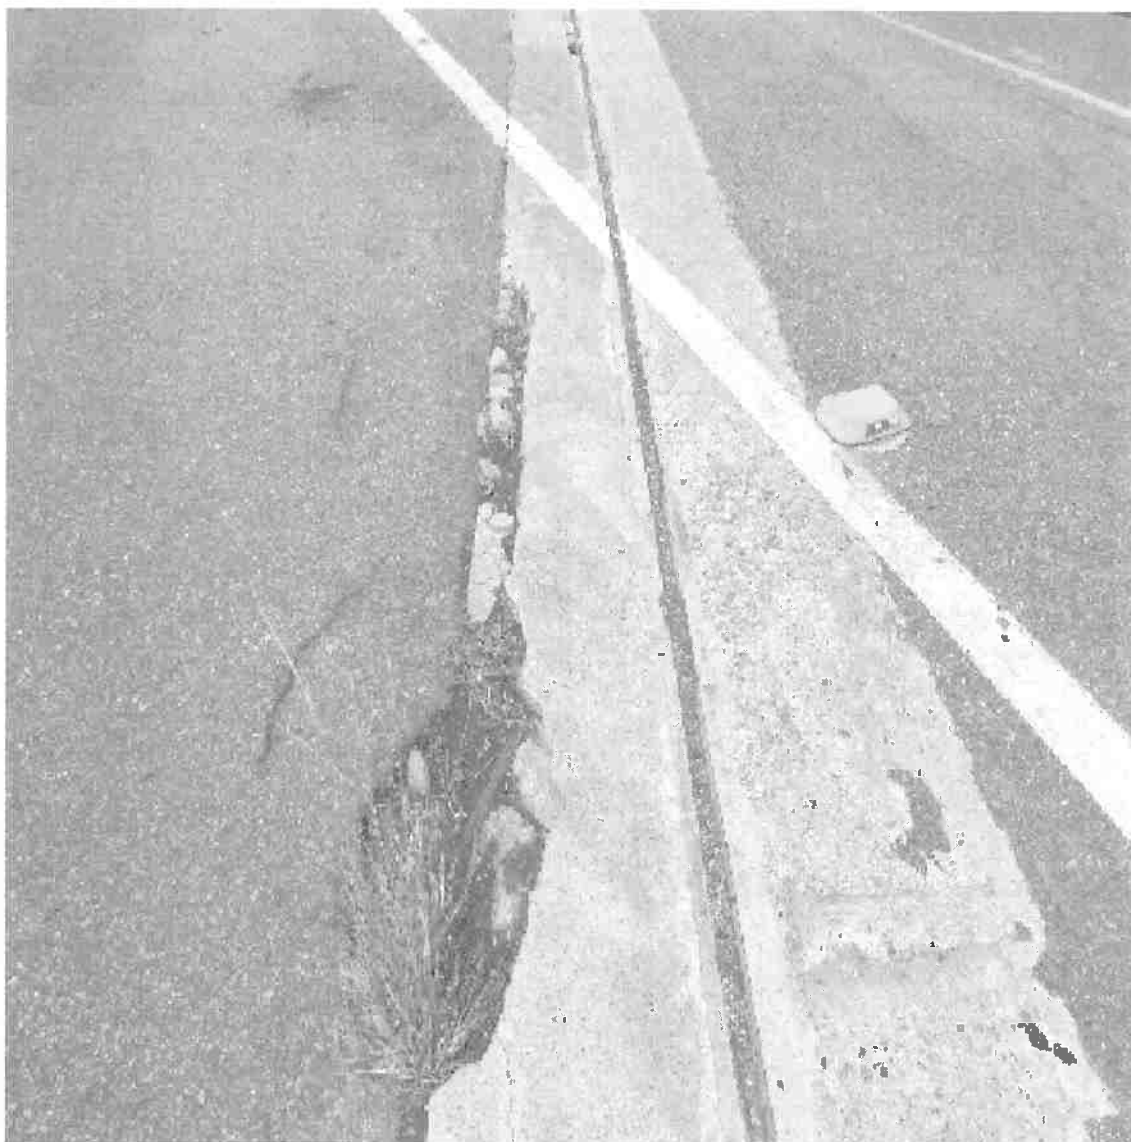
92

Berço para junta de dilatação - Berço danificado

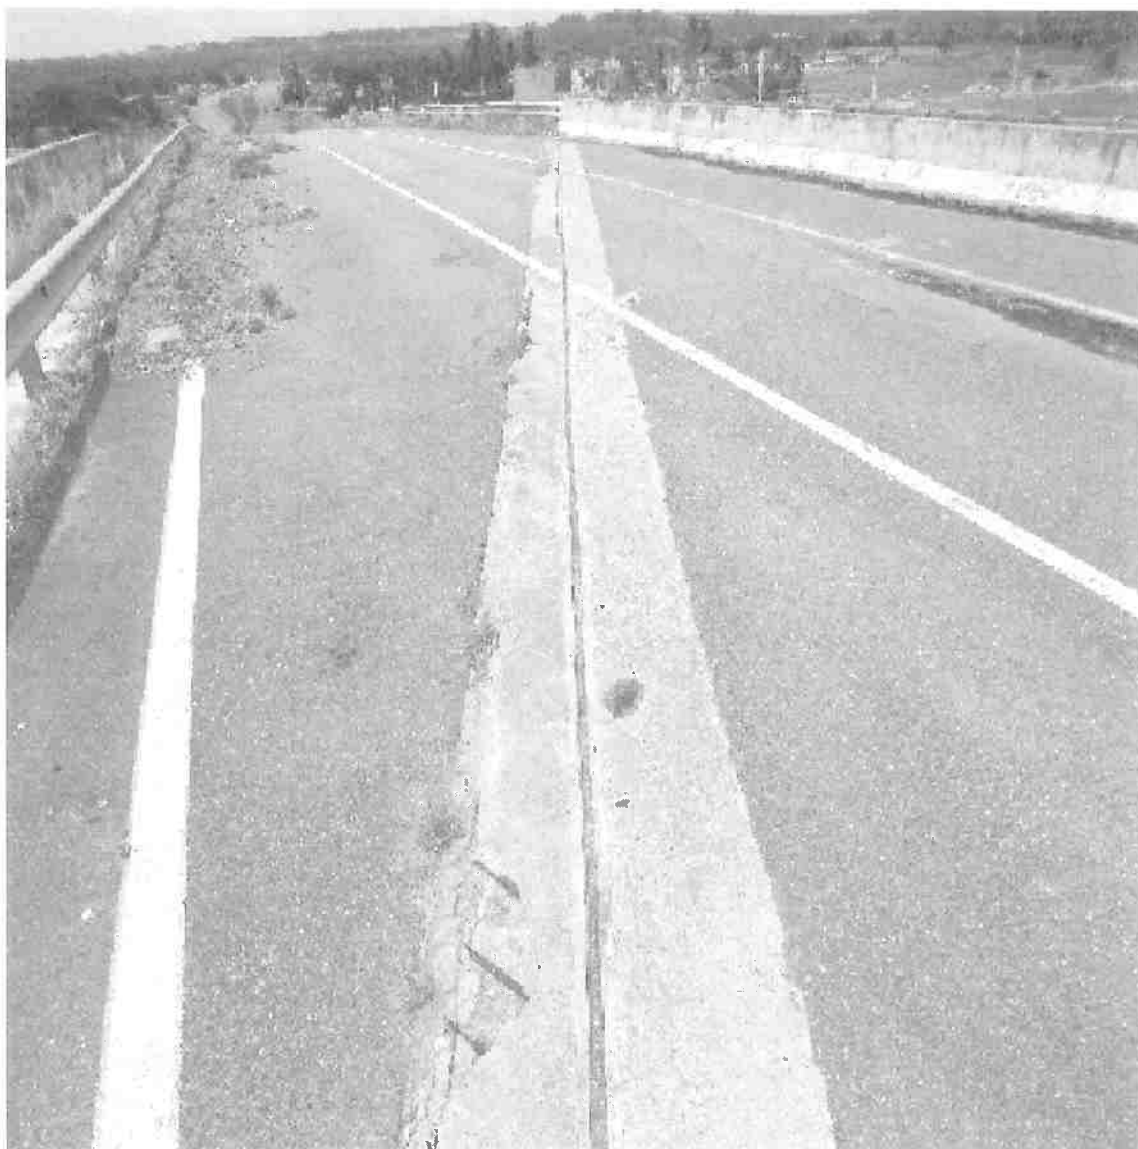
93

Junta de dilatação - Junta de dilatação danificada ou inexistente

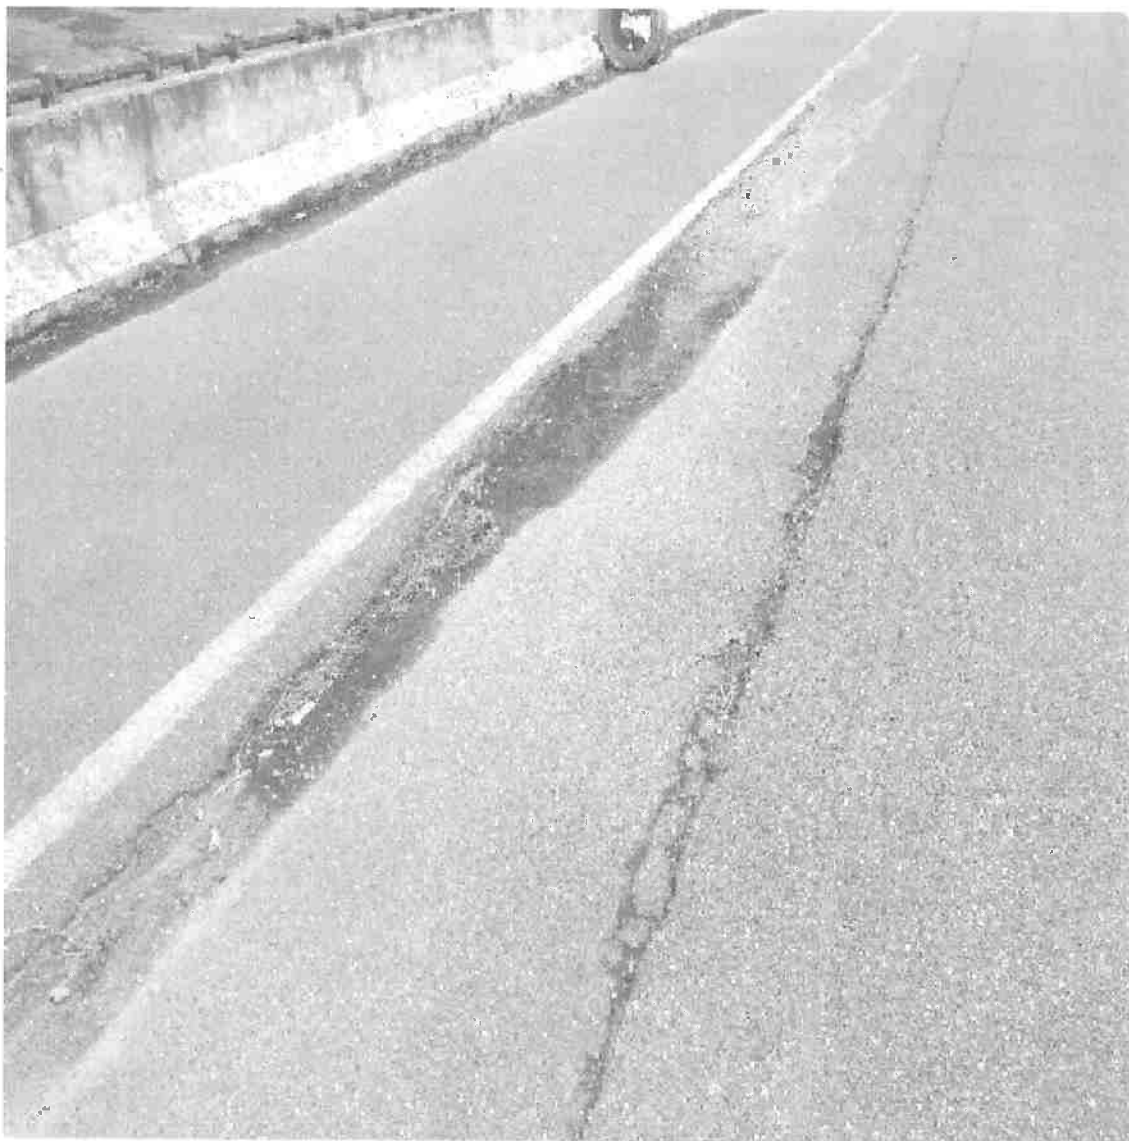
94

Pavimento asfáltico - Pavimento asfáltico danificado

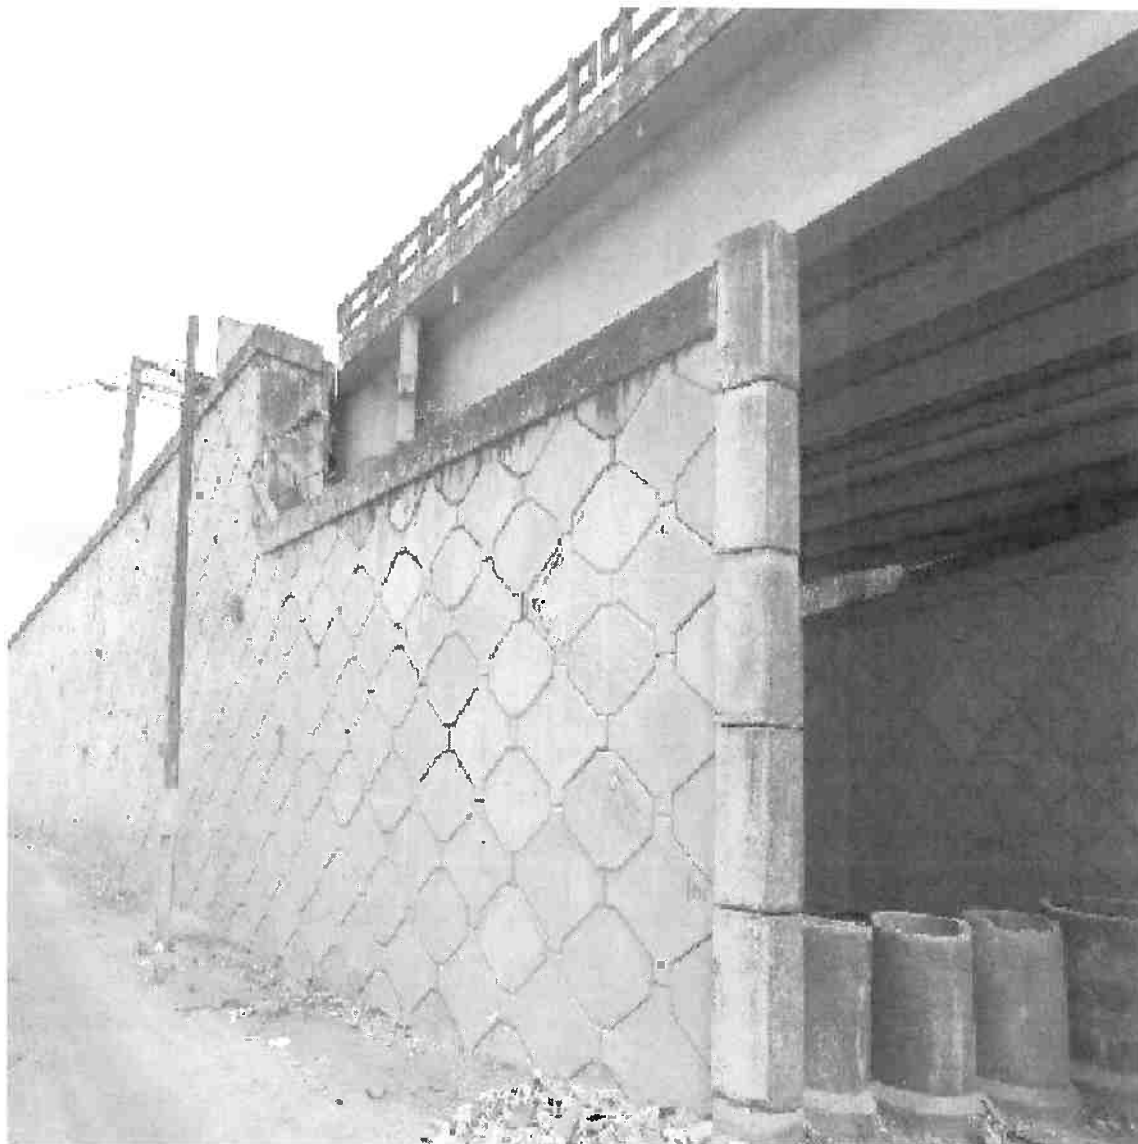
24

Ausência de sinalização vertical;
Muro de terra armada - Infiltração

Muro de terra armada - Infiltração

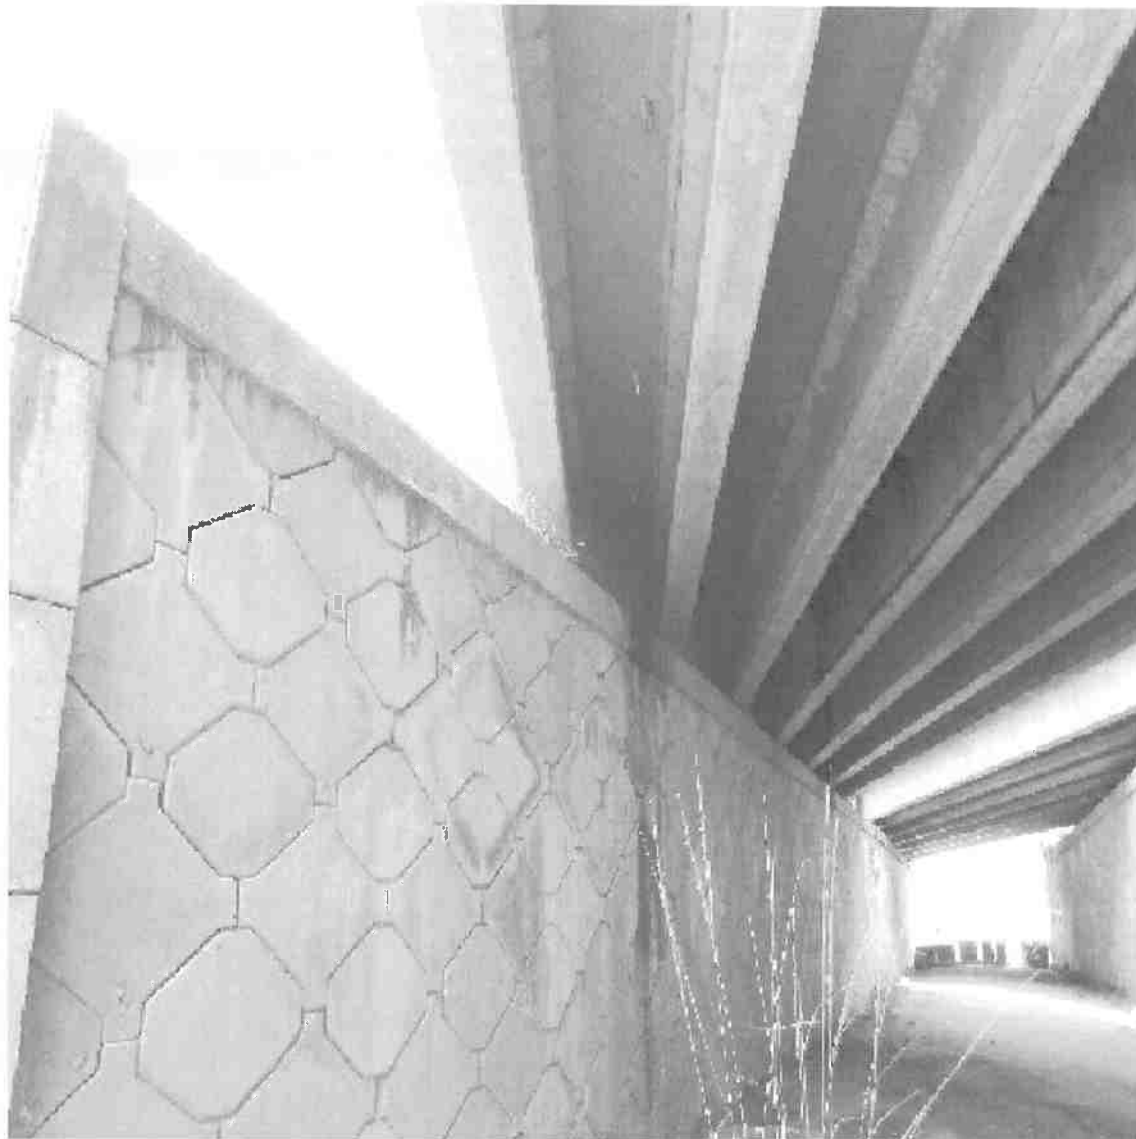
25

Muro de terra armada - Infiltração

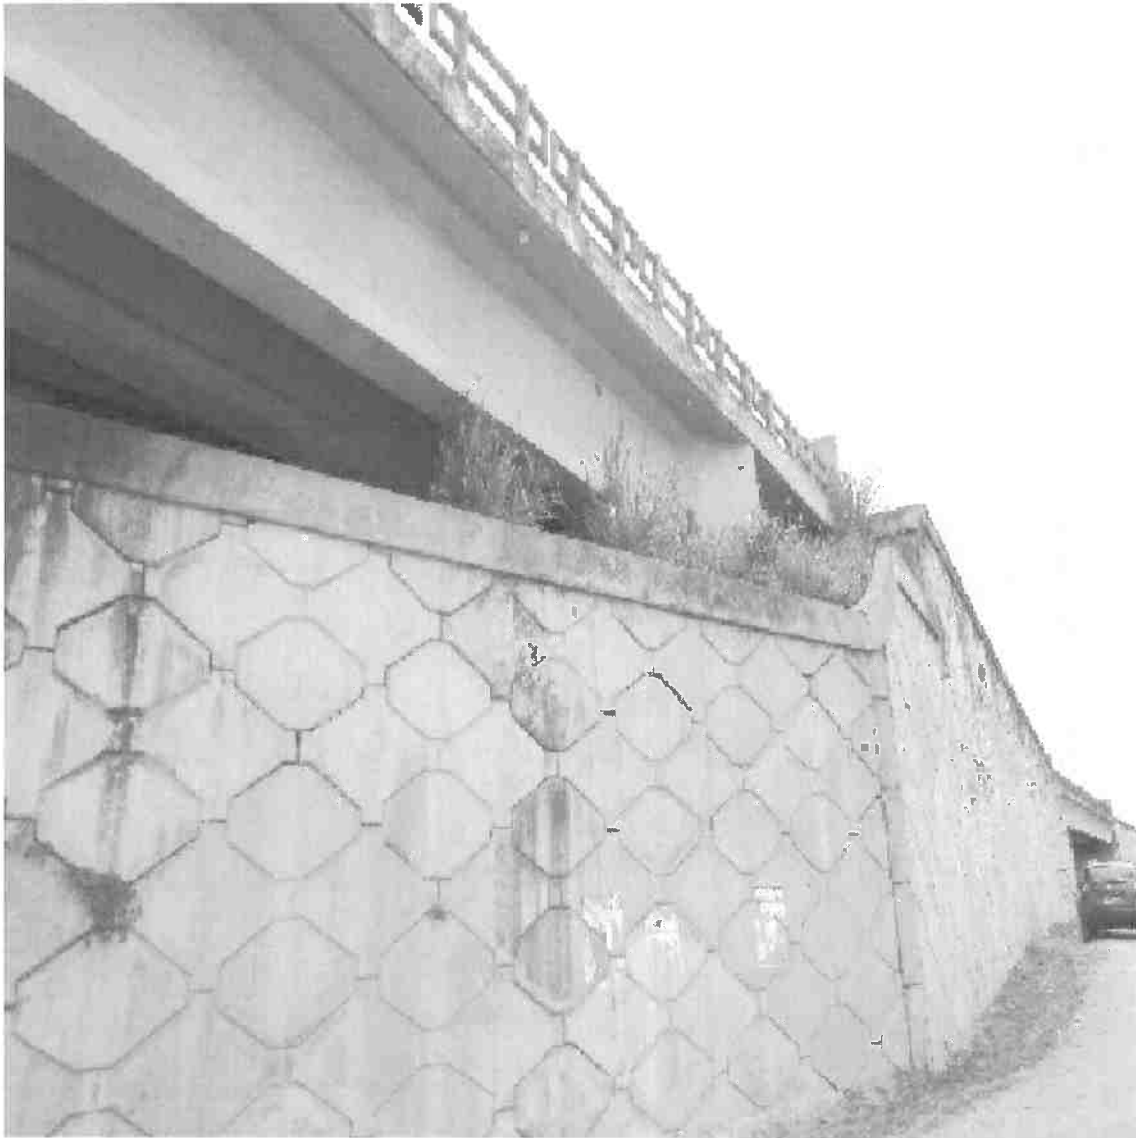
27

Muro de terra armada - Infiltração

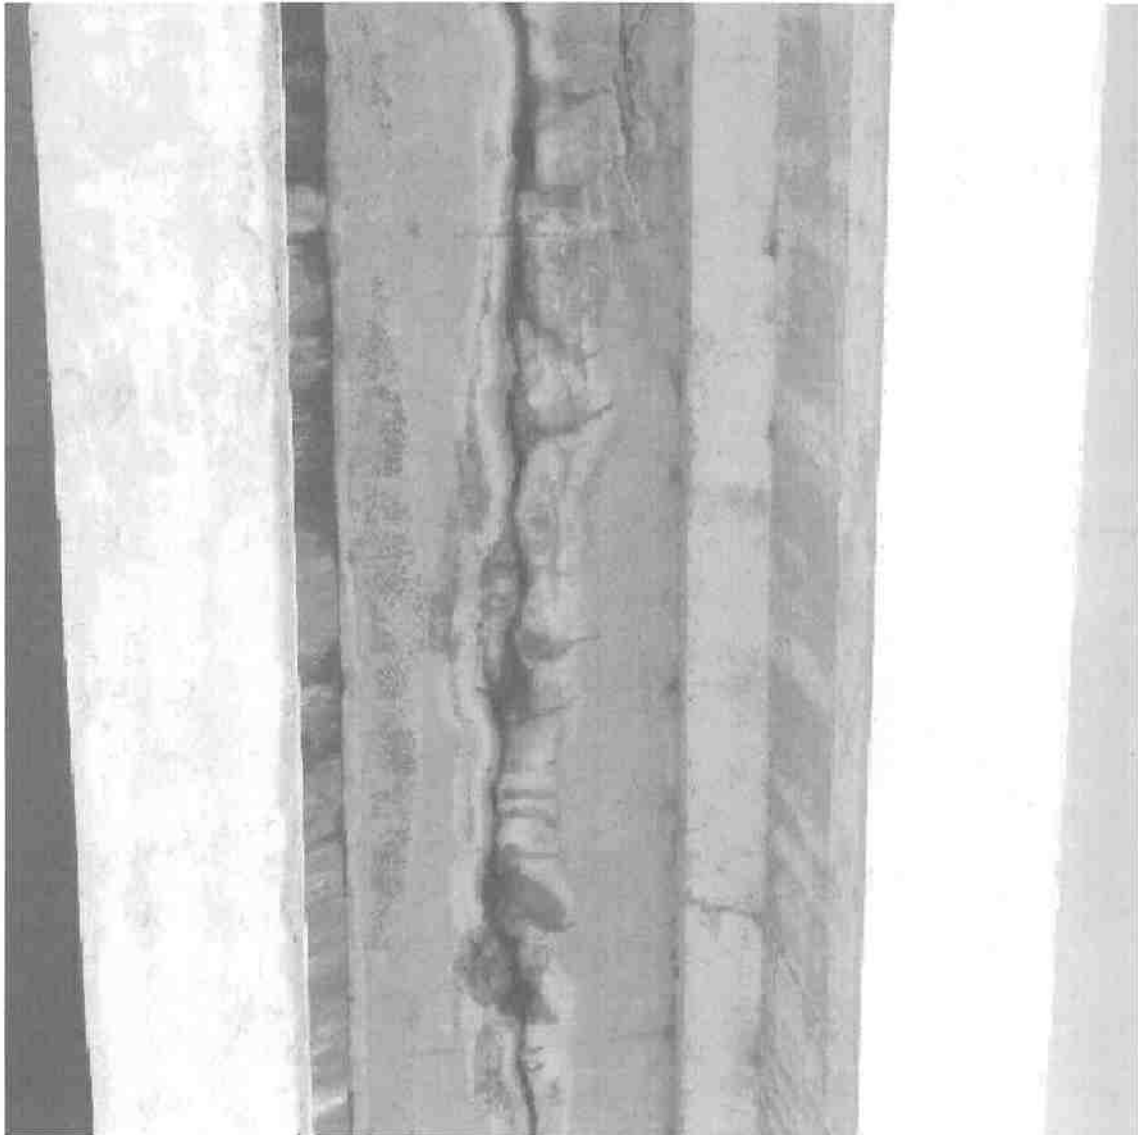
31

Elemento	Nota	Insuficiência	Causa Provável	Comentários
Laje de concreto armado	2 - Problemática	Quadro fissurado intenso	Infiltração de águas	Os danos podem significar sério comprometimento da vida útil da obra de arte

Laje de CA - Lixiviação e mancha de carbonatação, mancha de umidade, fissura profunda aberta

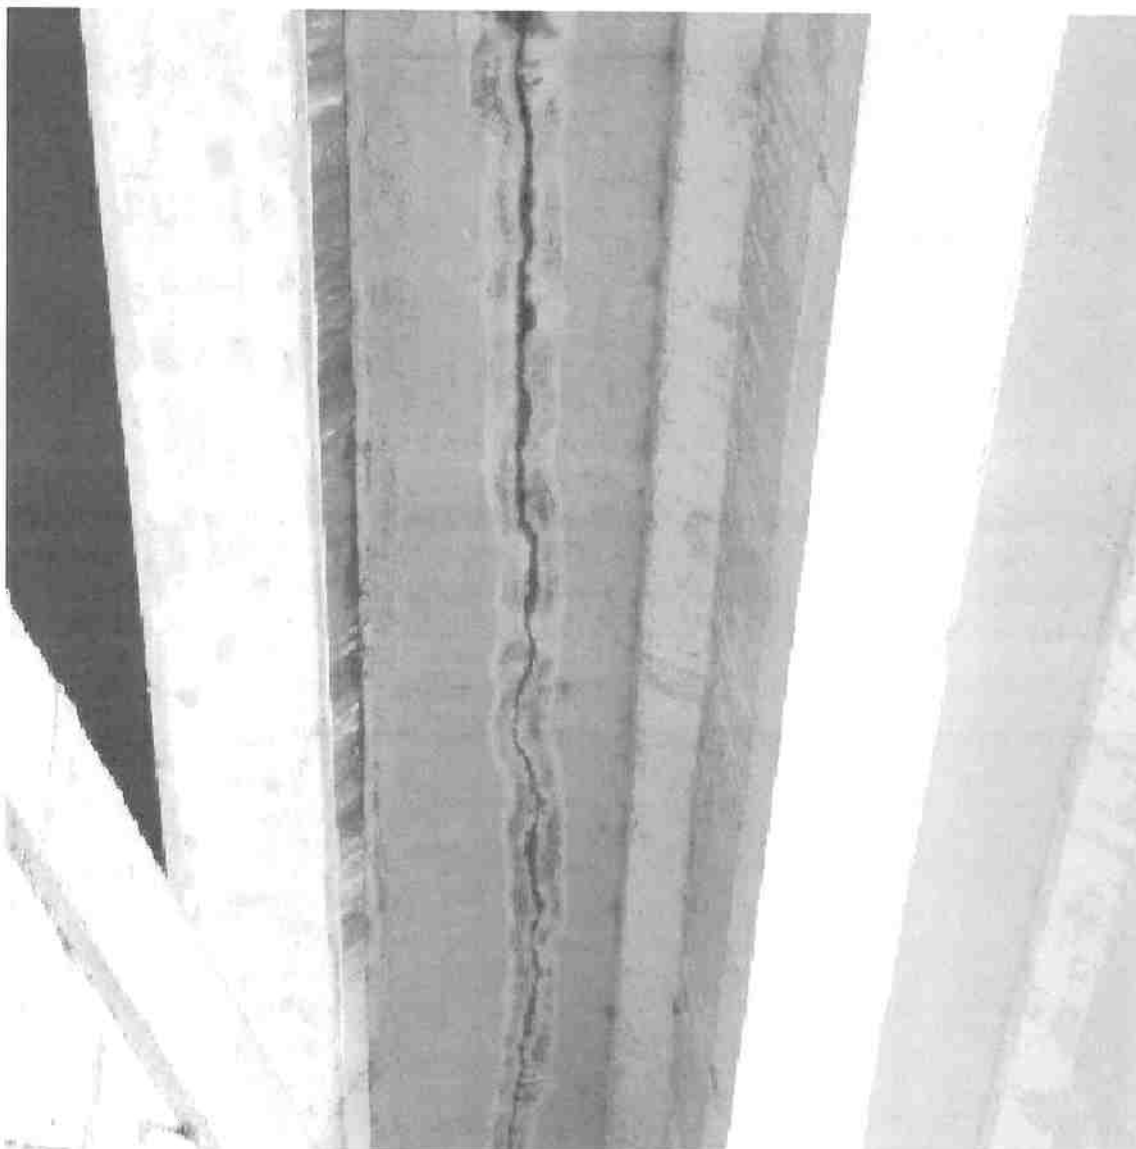
32

Laje de CA - Lixiviação e mancha de carbonatação, mancha de umidade, fissura profunda aberta
