OFÍCIO Nº 681/2020/AESINT/GM

Assunto: Requerimento de Informação nº 266/2019, de autoria da Comissão de Serviços de Infraestrutura do Senado Federal.

140043 | Viaduto km 145,44 (LE) | BR-101 | RN | Km 145,44 | S.R.E - RN | ULRN03 | GOIANINHA

INSPEÇÃO ROTINEIRA

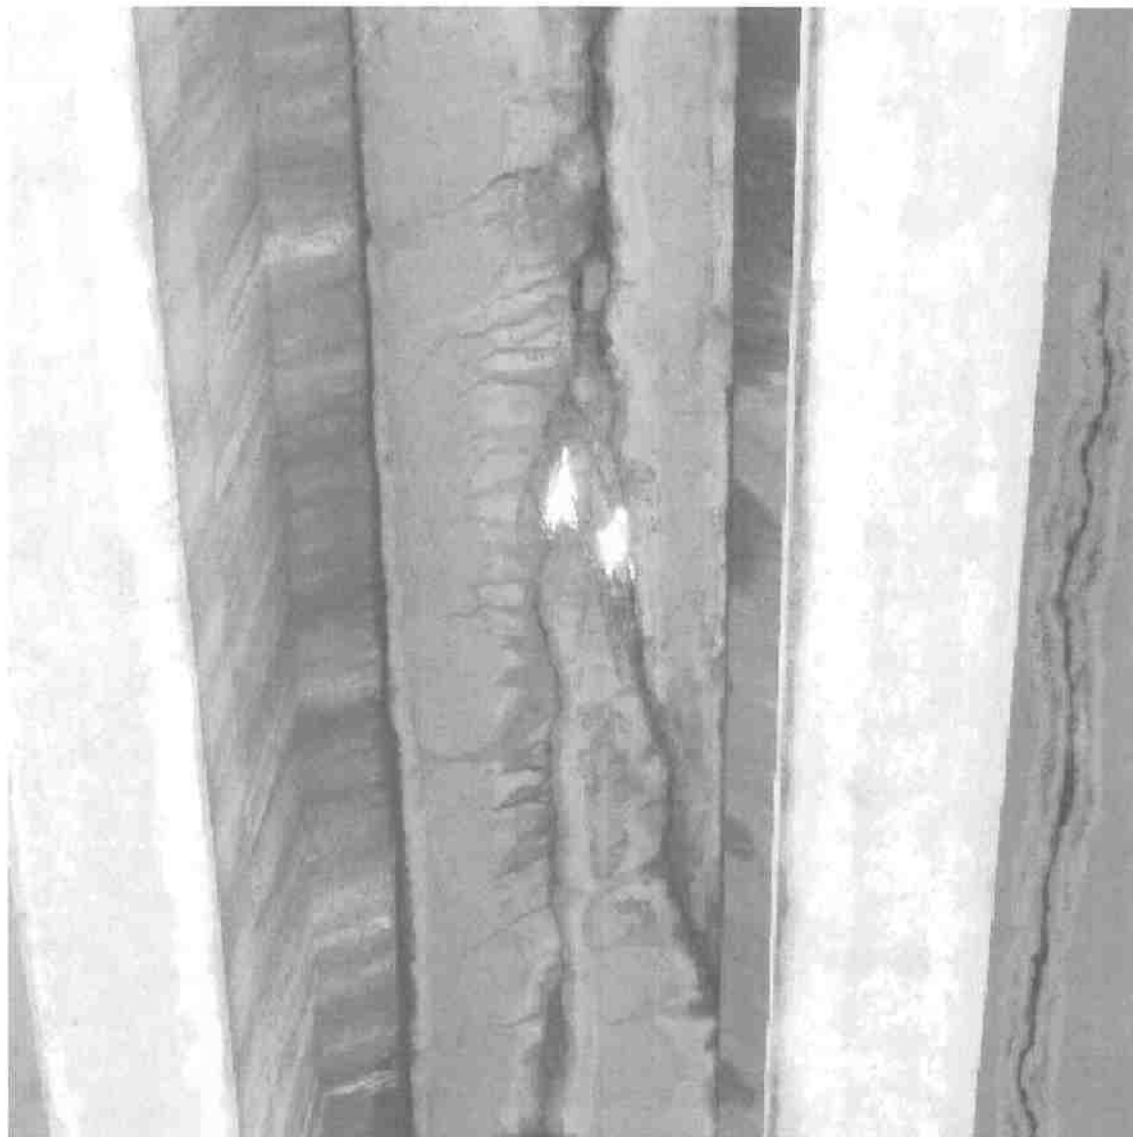
33

Berço para junta de dilatação e Junta de dilatação danificados causando percolação de águas na estrutura junto a infiltração no concreto. Laje de concreto armado com concreto rompido e armado exposta e buraco na pista aparente, causando risco ao usuário.

Os problemas observados podem comprometer a capacidade de resistência da ponte, pois os elementos citados se encontram deteriorados, necessitando de recuperação a curto prazo.

Laje de CA - Concreto desagregado com armadura exposta e oxidada, região com concreto rompido

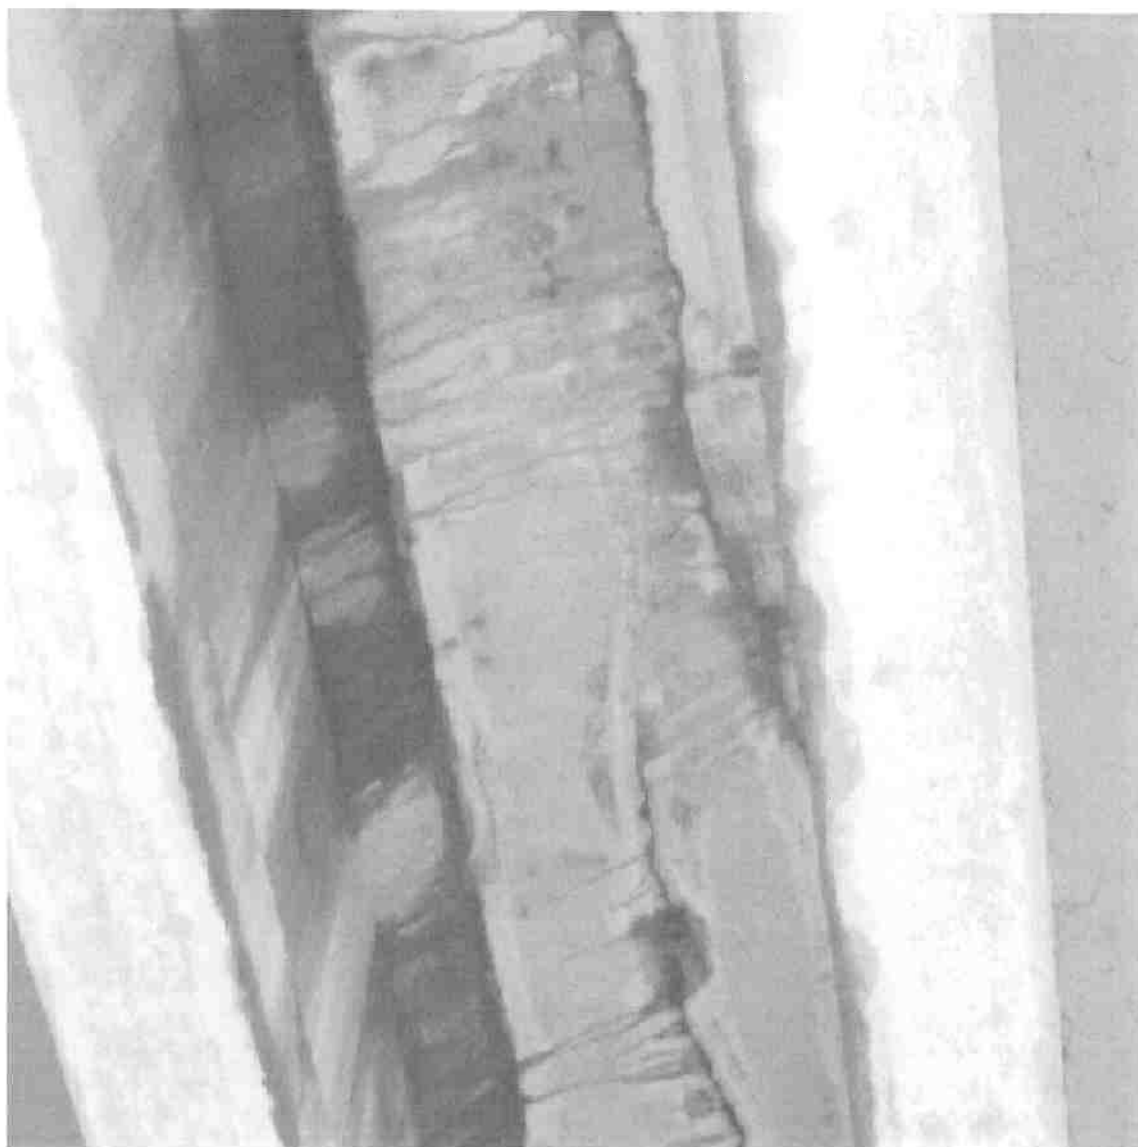
35

Viga de CA - Mancha de umidade, infiltração no concreto. Laje CA - Fiss. aberta

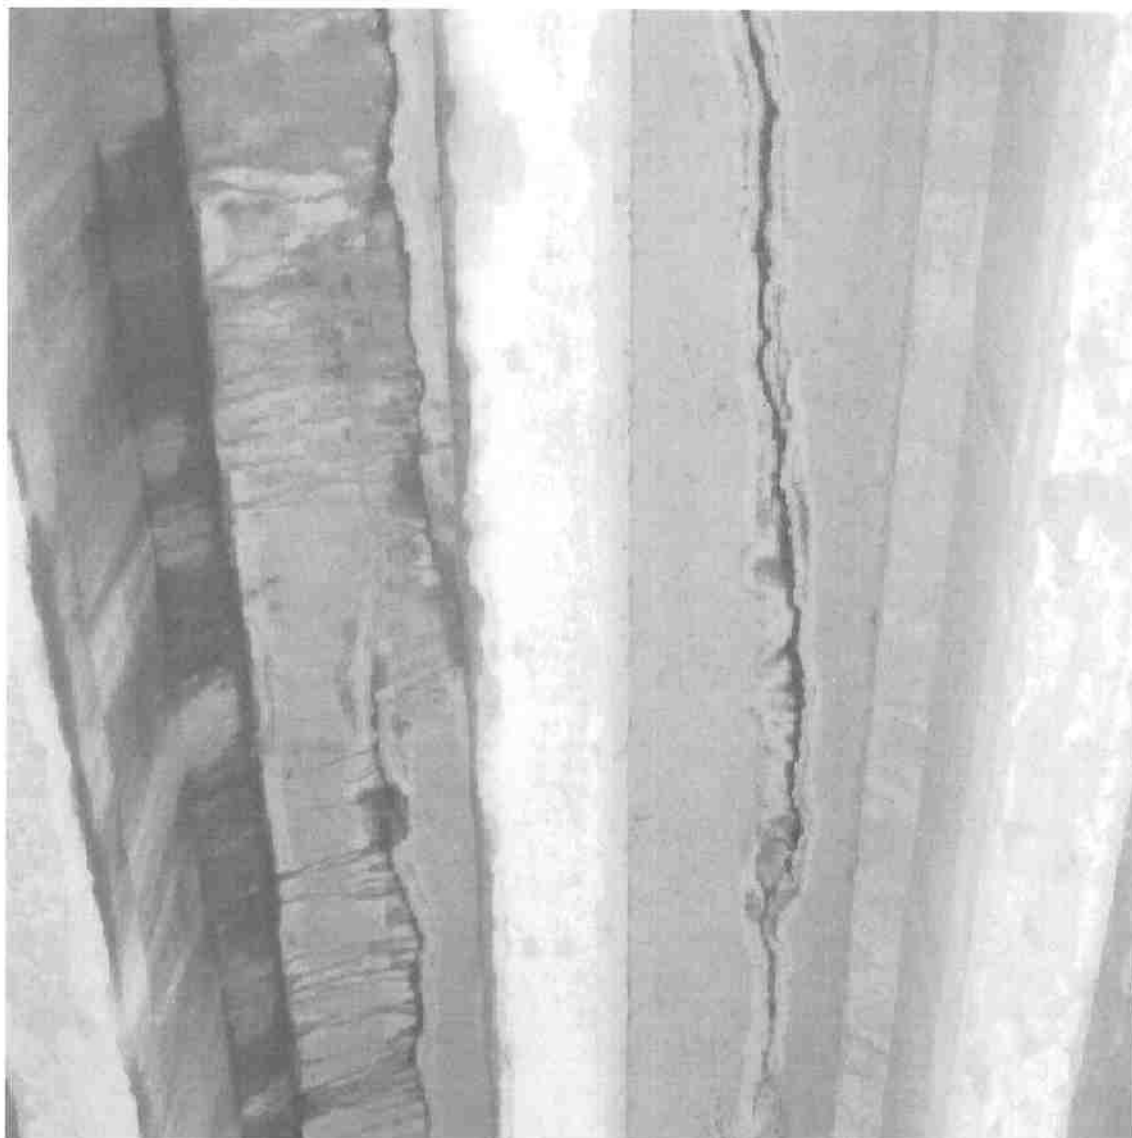
36

Laje e viga de CA - Mancha de umidade, infiltração. Laje CA- Fiss. aberta. lixiviação e carbonatação

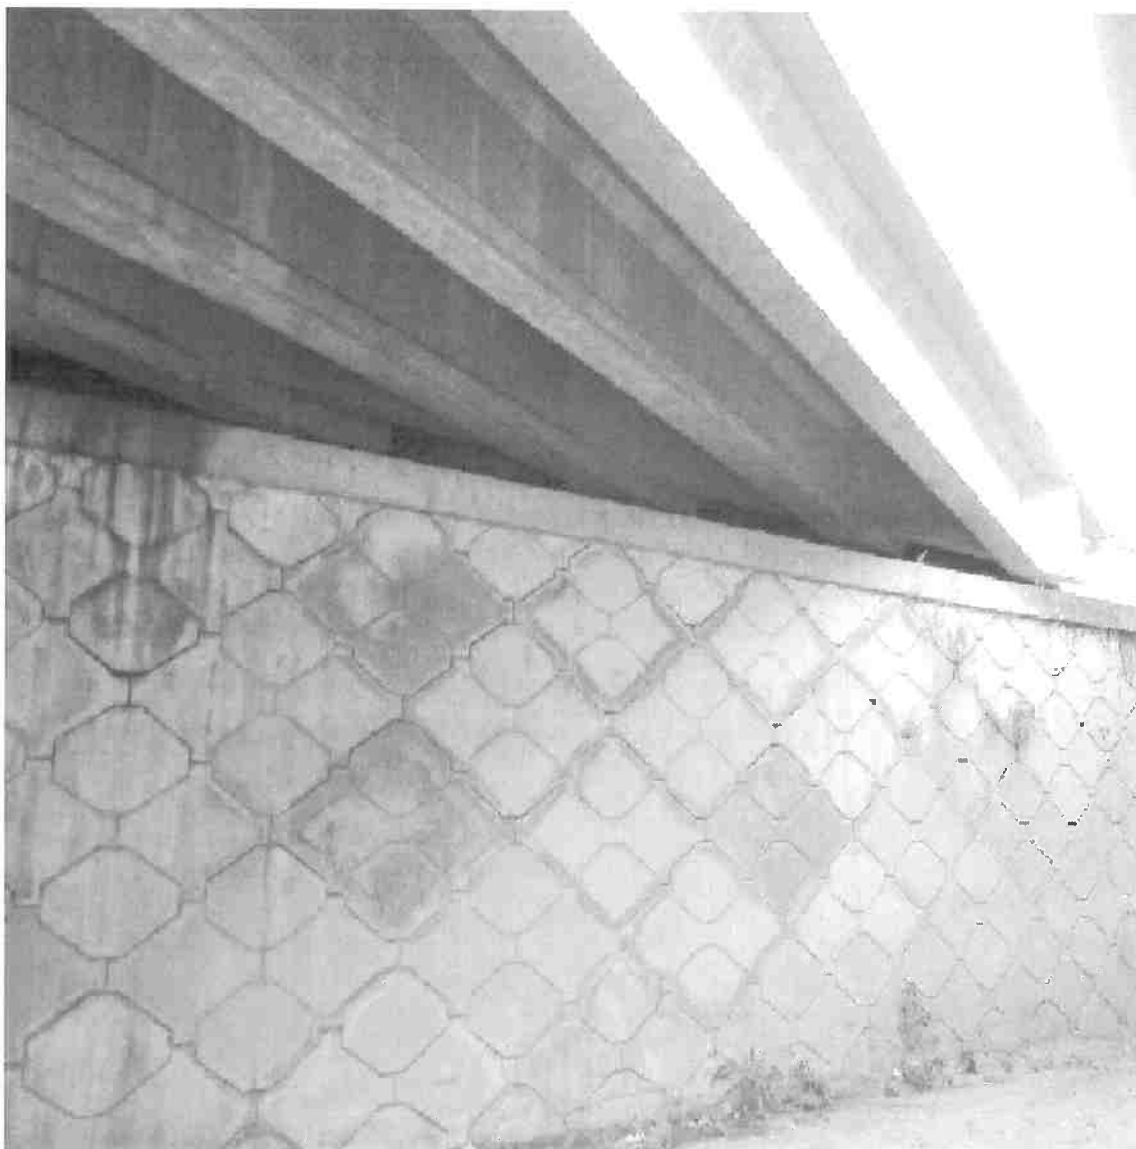
37

Ausência de sinalização vertical;
Muro de terra armada - Infiltração

Muro de terra armada - Infiltração

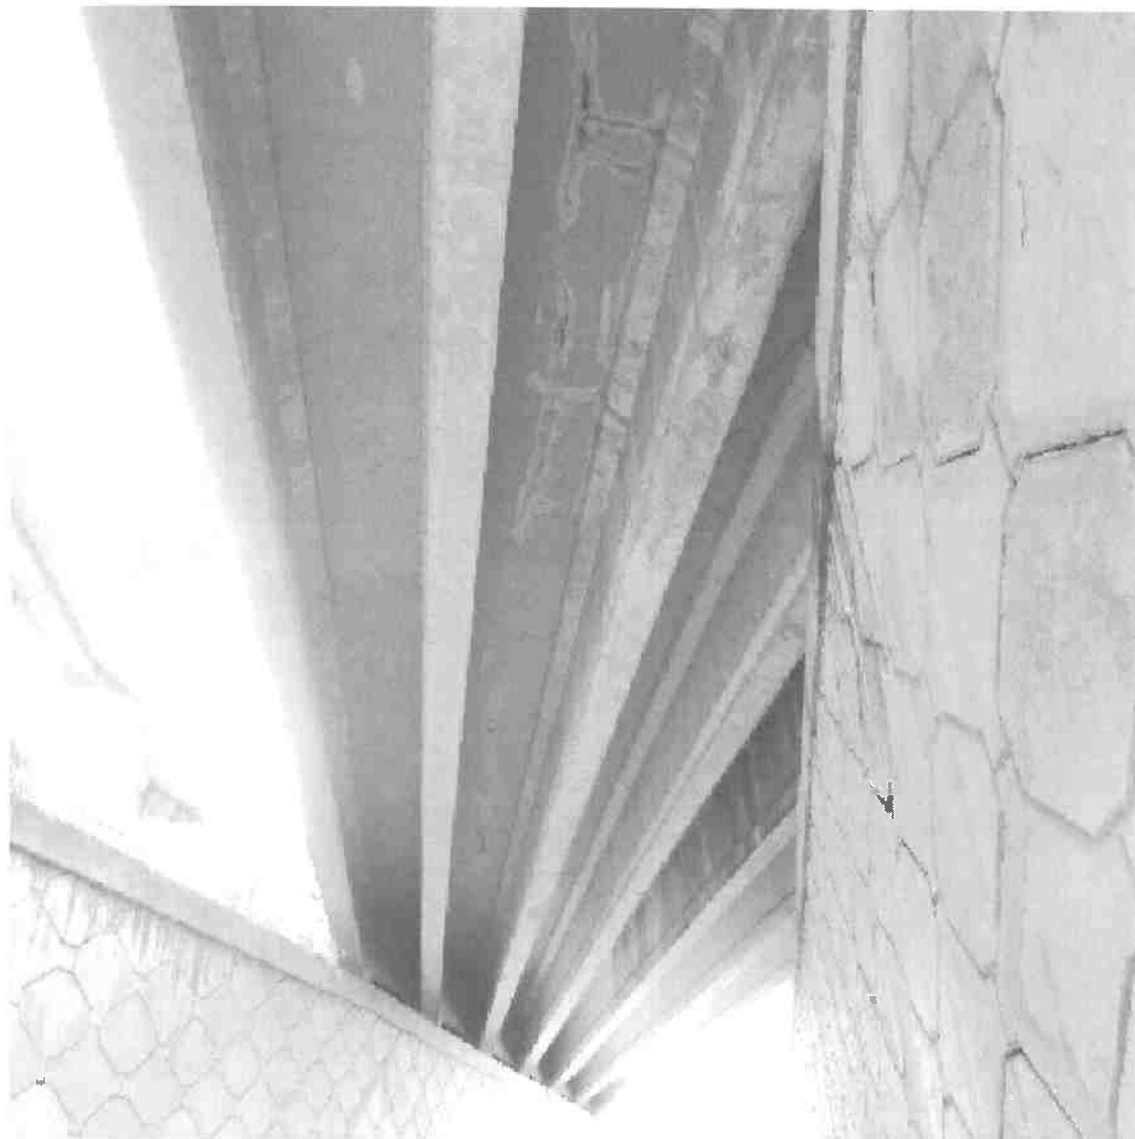
40

Laje de CA - Lixiviação e mancha de carbonatação

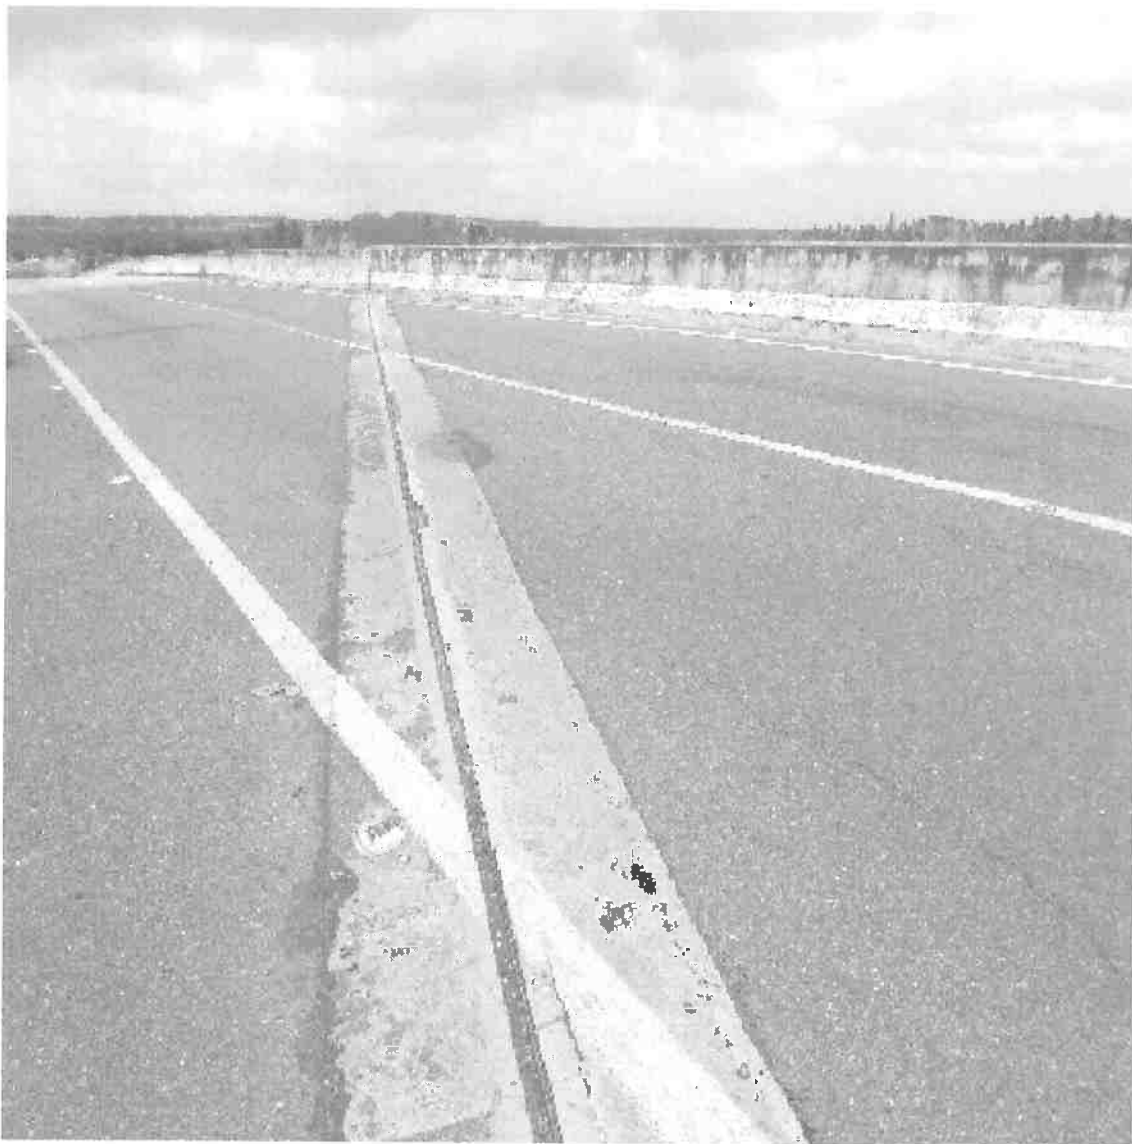
84

Junta de dilatação e berço para junta de dilatação danificados

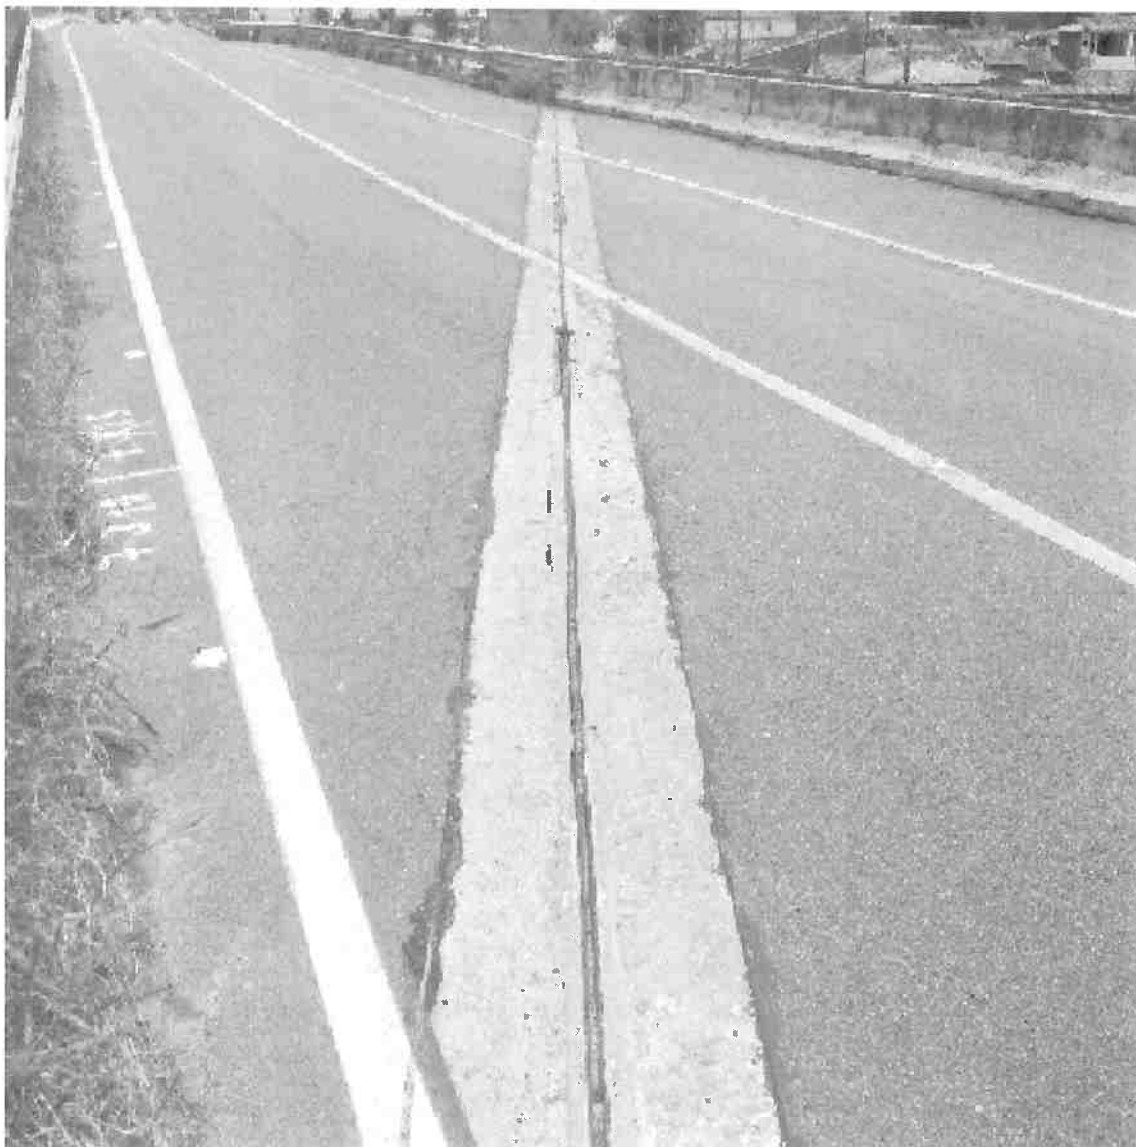
86

Junta de dilatação e berço para junta de dilatação danificados

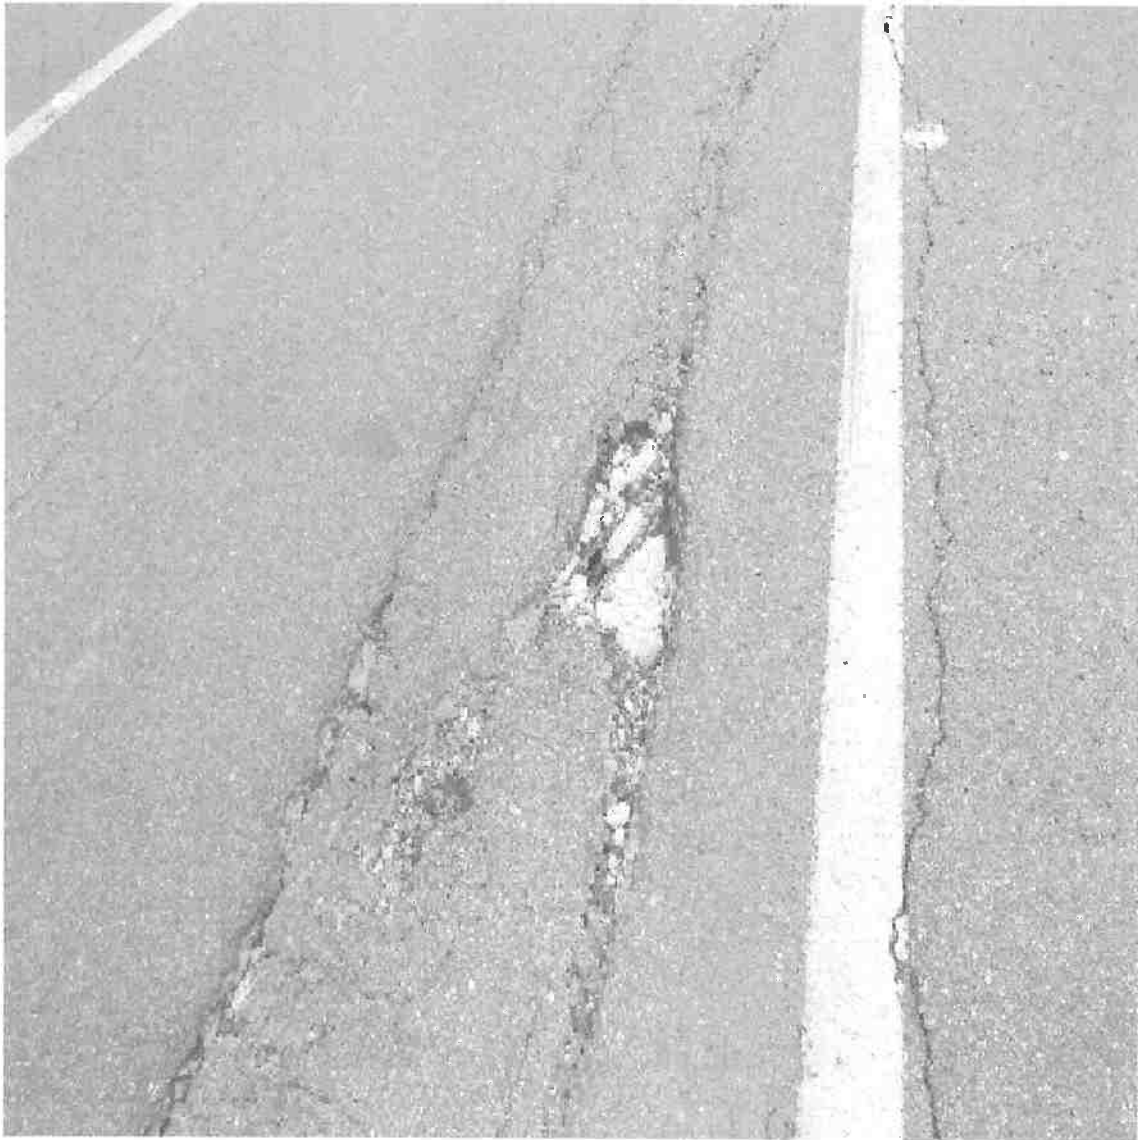
88

Pavimento asfáltico - Buraco na pista
