<u>ATUALIZAÇÃO DO RELATÓRIO DE EXECUÇÃO DO FECHAMENTO DA FRENTE DE LAVRA M#01</u>

**RELATÓRIO DE EXECUÇÃO DO
FECHAMENTO DA FRENTE
DE LAVRA M#01**

Progress on backfilling mine 7

RELATÓRIO DE EXECUÇÃO DO
FECHAMENTO DA FRENTE
DE LAVRA M#13

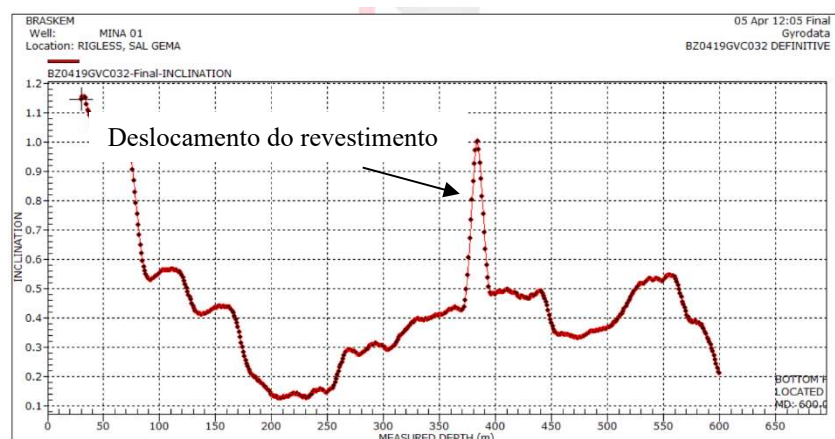
Figura 2 – Perfil de inclinação do poço M#01

Em 2019, uma inspeção na frente de lavra M#01 foi realizada por meio do exame de sonar, além dos perfis de gama-ray, temperatura, inclinação e giroscópio. Esse último revelou que o revestimento cimentado de 9 5/8" apresentava uma deformação em 370m de profundidade (figura 2), situação que poderia evoluir rapidamente para o cisalhamento total do poço. É importante ressaltar que o cisalhamento da tubulação de um poço é uma condição indesejada, haja vista que torna a

cavidade salina inacessível pela tubulação previamente existente, além de promover a despressurização imediata dela.

Em 2019, a cavidade da frente de lavra M#01 encontrava-se totalmente dentro da camada salina e ainda estava acessível através do poço original. Diante desse fato, e associado ao risco de cisalhamento da tubulação, a consultoria SSO recomendou o tamponamento do poço com o objetivo de criar uma barreira física entre o poço e o topo da cavidade salina, a fim de eliminar a conexão hidráulica entre eles, impedindo assim, a despressurização da cavidade salina caso ocorra cisalhamento das tubulações.

O tamponamento provisório foi realizado em agosto de 2019, cujo topo do cimento foi posicionado em 840m de profundidade.

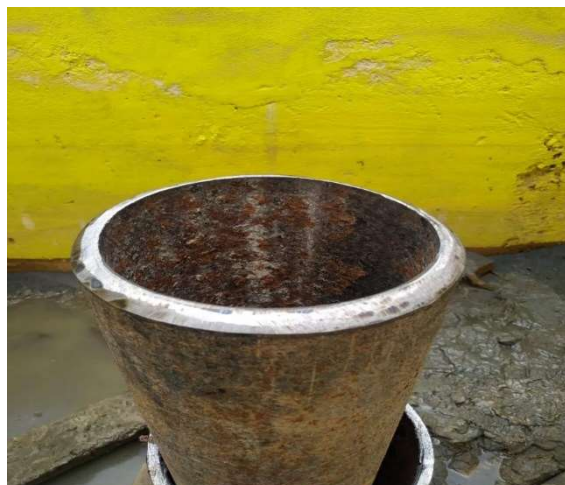
Figura 3 – Revestimento 7” Biselado

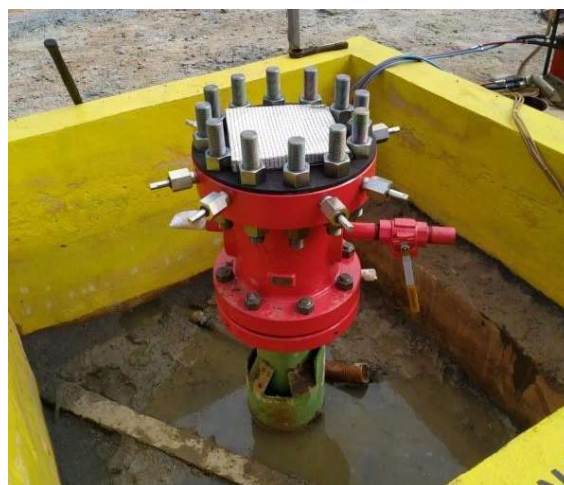
Figura 4 – Cabeça de Produção Cameron

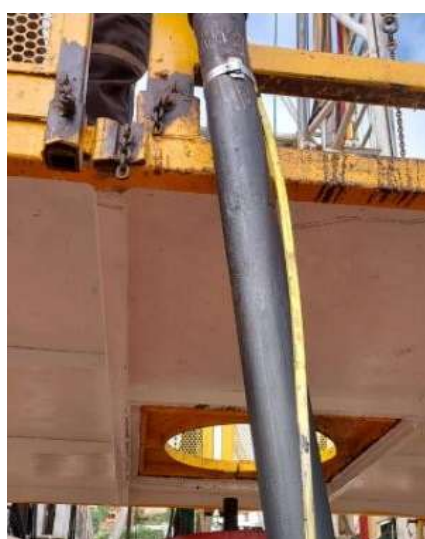
Figura 5 – Cabo fixado no tubo para teste

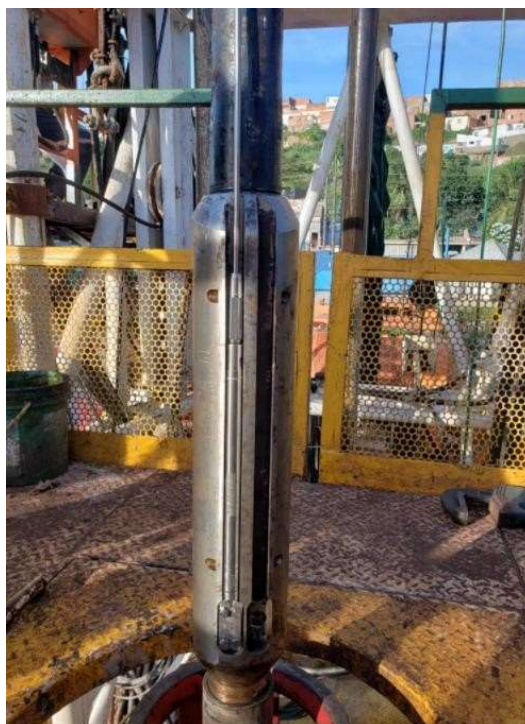
No dia 17 de março de 2021, o piezômetro foi posicionado em 944,96m de profundidade, fixado na coluna de 2 7/8" EU por meio de um mandril (figura 6). Após esta etapa, realizou-se uma perfilagem caliper e CCL para confirmar a posição da coluna de 2 7/8", cuja sapata ficou localizada à 946,96m de profundidade.

Figura 6 – Cabo fixado no tubo para teste

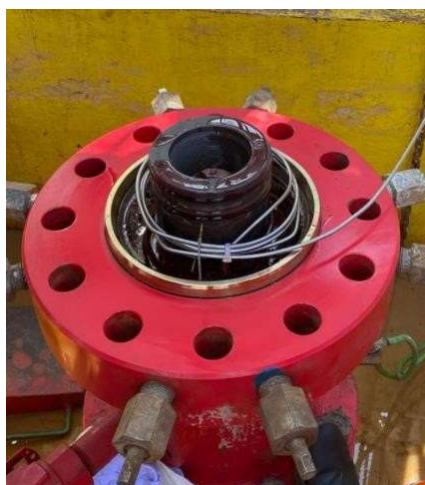
Figura 7 – Tubing Hanger

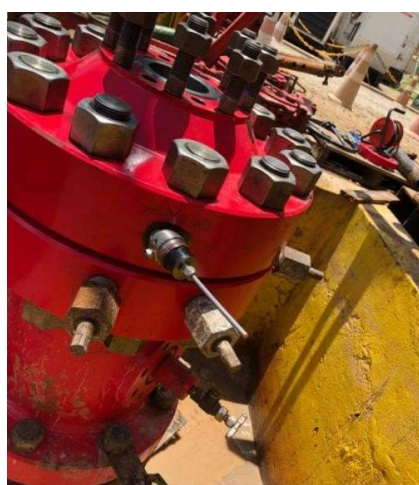
Figura 8 – Saída lateral WHO

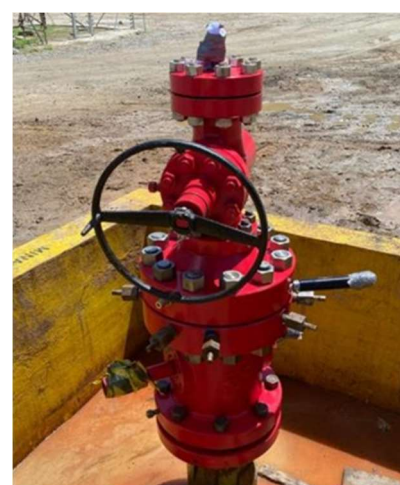
Figura 9 – Árvore de natal

No dia 23 de março de 2021, o processo de instalação do piezômetro foi concluído, após a finalização da montagem da árvore de natal (Figura 9) e conexão do sistema na sala de controle.

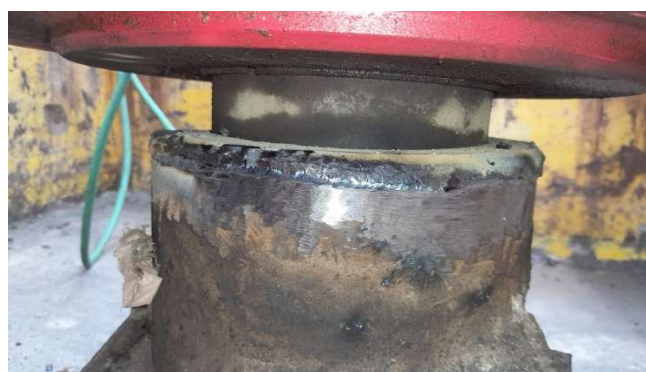
Em 25 de setembro de 2021, após a conclusão da perfuração do poço 13BD, iniciou-se as etapas de instalação do piezômetro. Inicialmente foi realizado corte e nivelamento do revestimento de 7" e realizado o bisel do tubo (Figura 2), para melhor acomodar os equipamentos de cabeça do poço. Foi também instalada no dia 26 de setembro de 2021, a cabeça de produção Cameron 11x3.000psi. Seguindo a instalação, foram testados os selos externos com 1.300psi x 15 min.

Figura 2 – Bisel e cabeça de produção Cameron

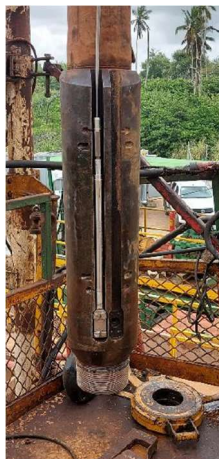
Figura 3 – Cabo fixado no mandril SGM

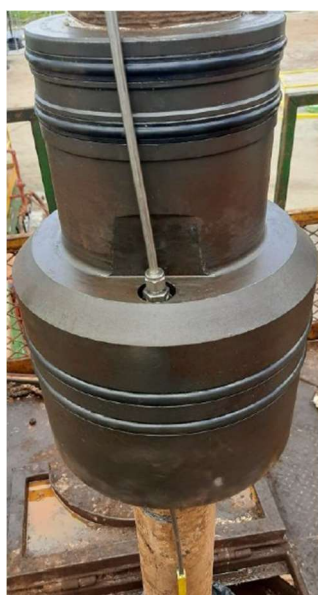
Figura 4 – Terminação do Suspensor de Coluna

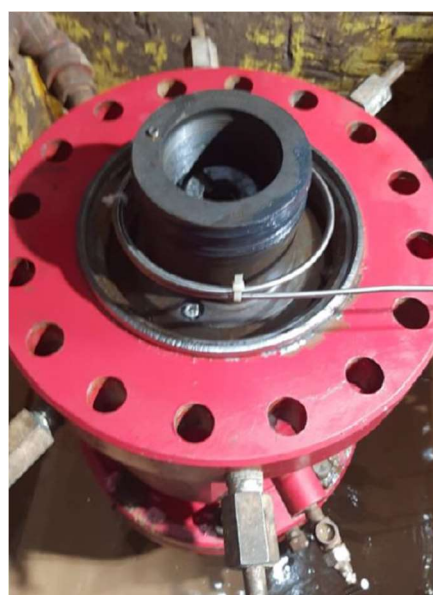
Figura 5 – Suspensor Assentado

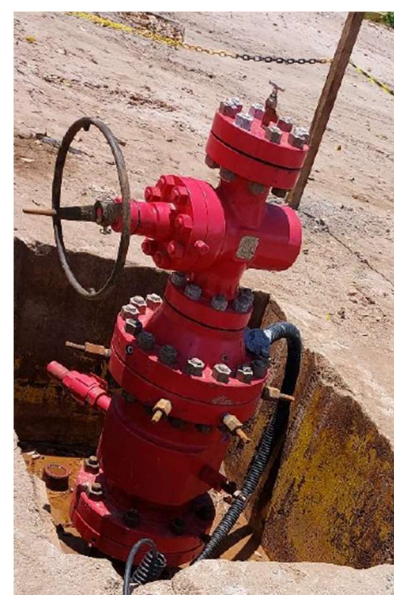
Figura 6 – Árvore de natal

O processo de instalação do piezômetro da frente de lavra M#13 foi concluído no dia 18 de agosto de 2021, registrando uma pressão e temperatura na cavidade de 139,10 BAR e 50,88°C, respectivamente. No dia 19 de setembro de 2021, após a finalização da montagem da árvore de natal
