Gestão da Crise Hídrica no Brasil

Vicente Andreu

Diretor-Presidente da ANA

Brasília, 18 de outubro de 2017

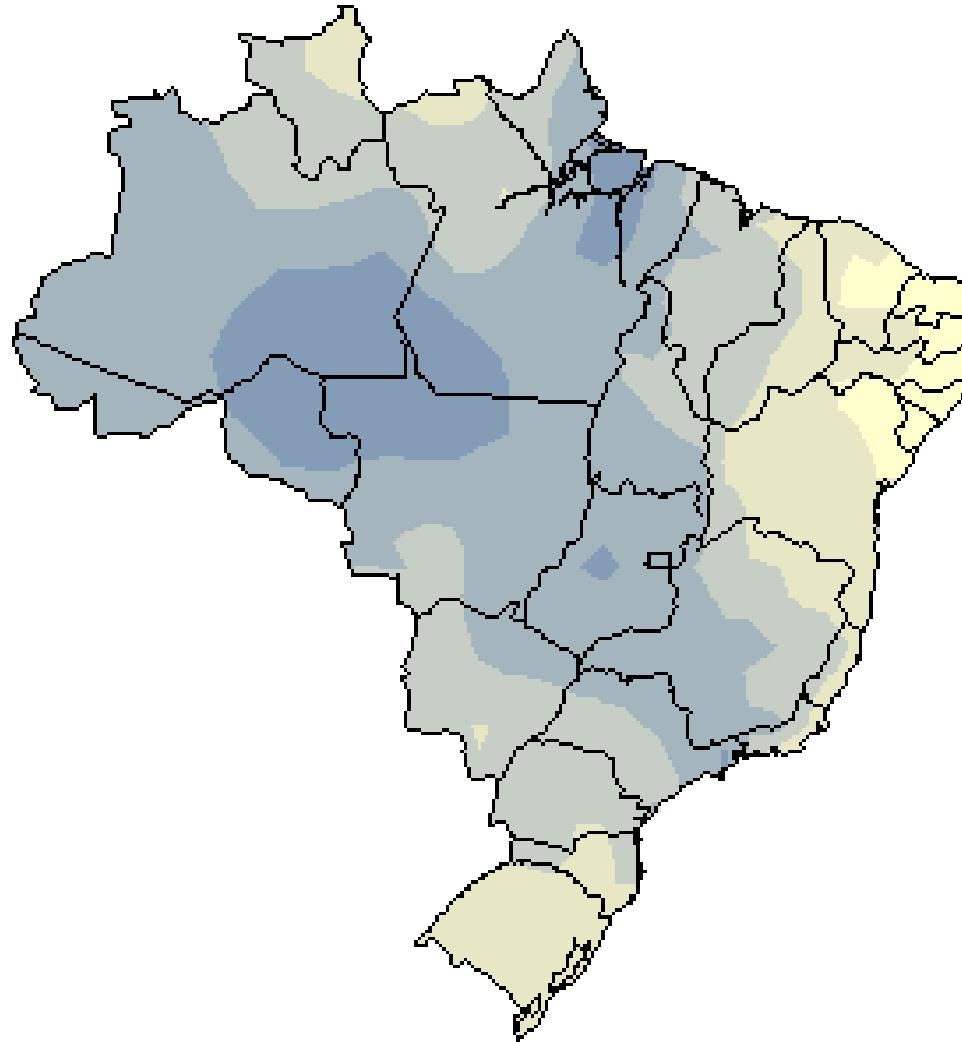
NORMAIS DAS PRECIPITAÇÕES MENSais

Fonte: INMET 1931/1990

jan fev mar abr mai jun jul ago set out nov dez

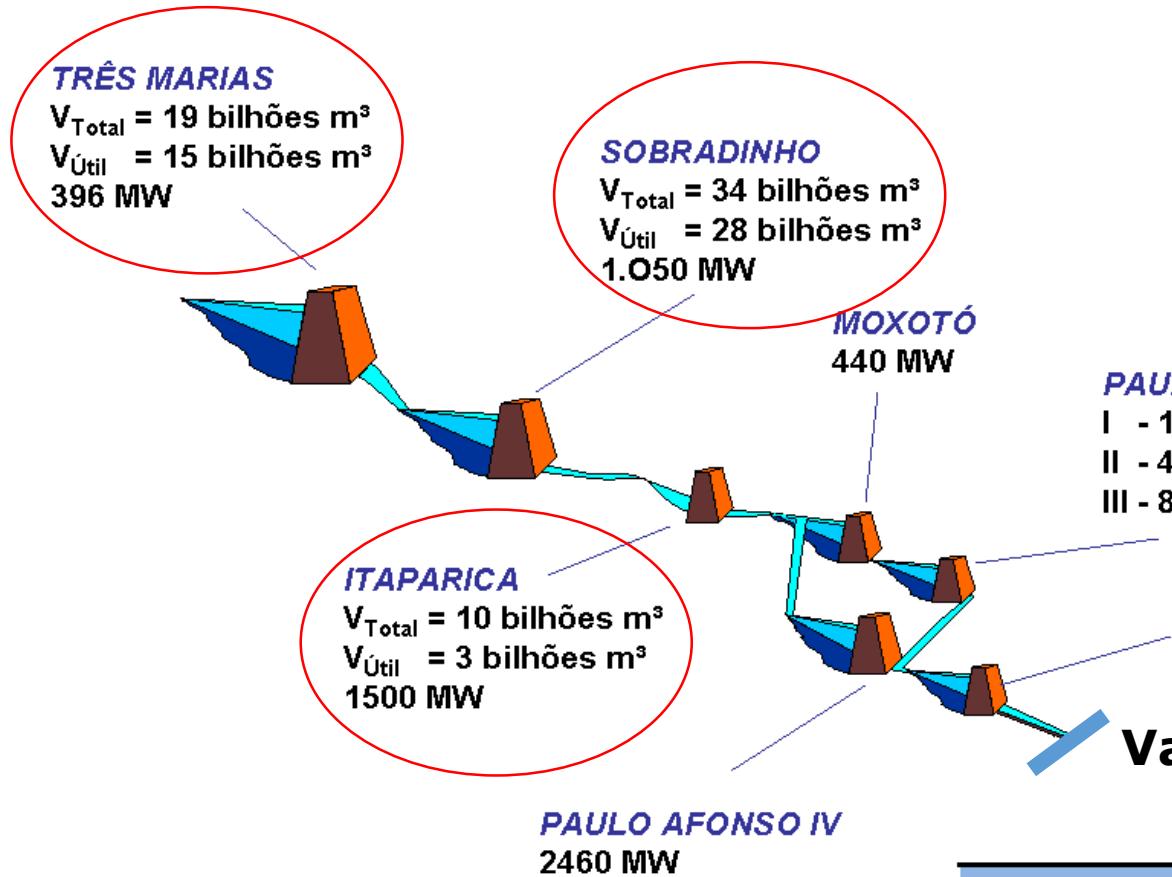
Potencial energético:
10.356 MW

Vazão Média na foz – 2.850 m³/s

Três Marias – não dispõe de órgão de descarga para utilização do volume abaixo de seu nível mínimo operativo (0% VU);

Sobradinho – dispõe de descarregador de fundo e vertedouro que permitem o uso do estoque de água de seu volume morto, considerando-se o limite a cota de 376m (-12,5% VU).

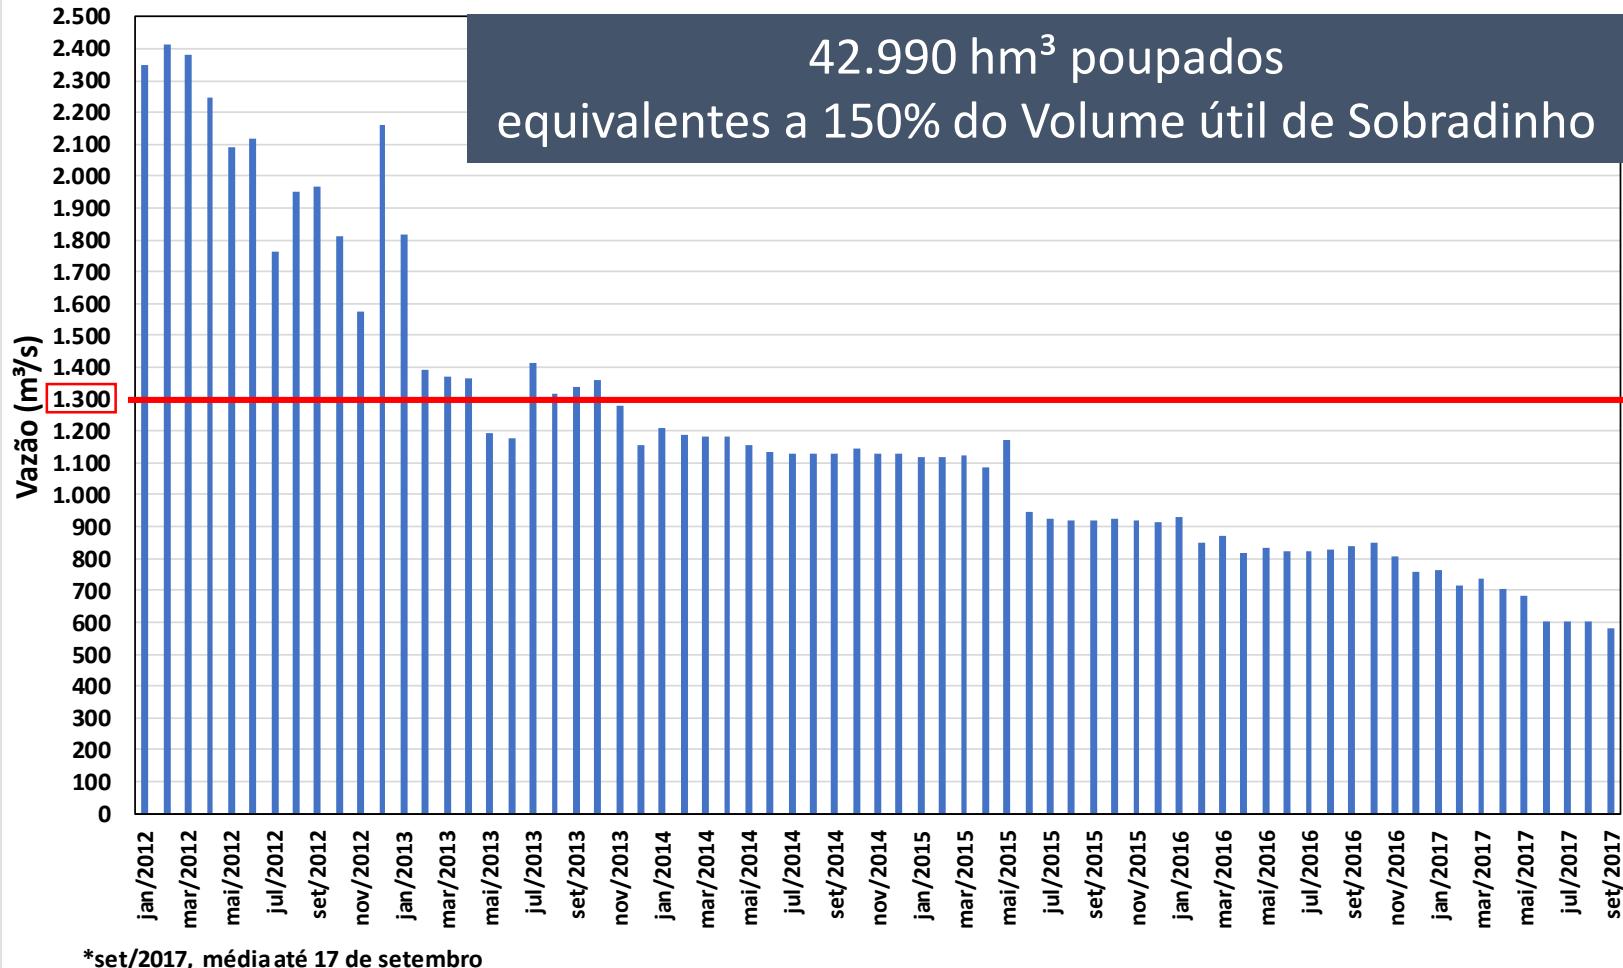
Vazões médias mensais liberados da UHE Xingó 2012-2017

42.990 hm³ poupadados
equivalentes a 150% do Volume útil de Sobradinho

*set/2017, média até 17 de setembro

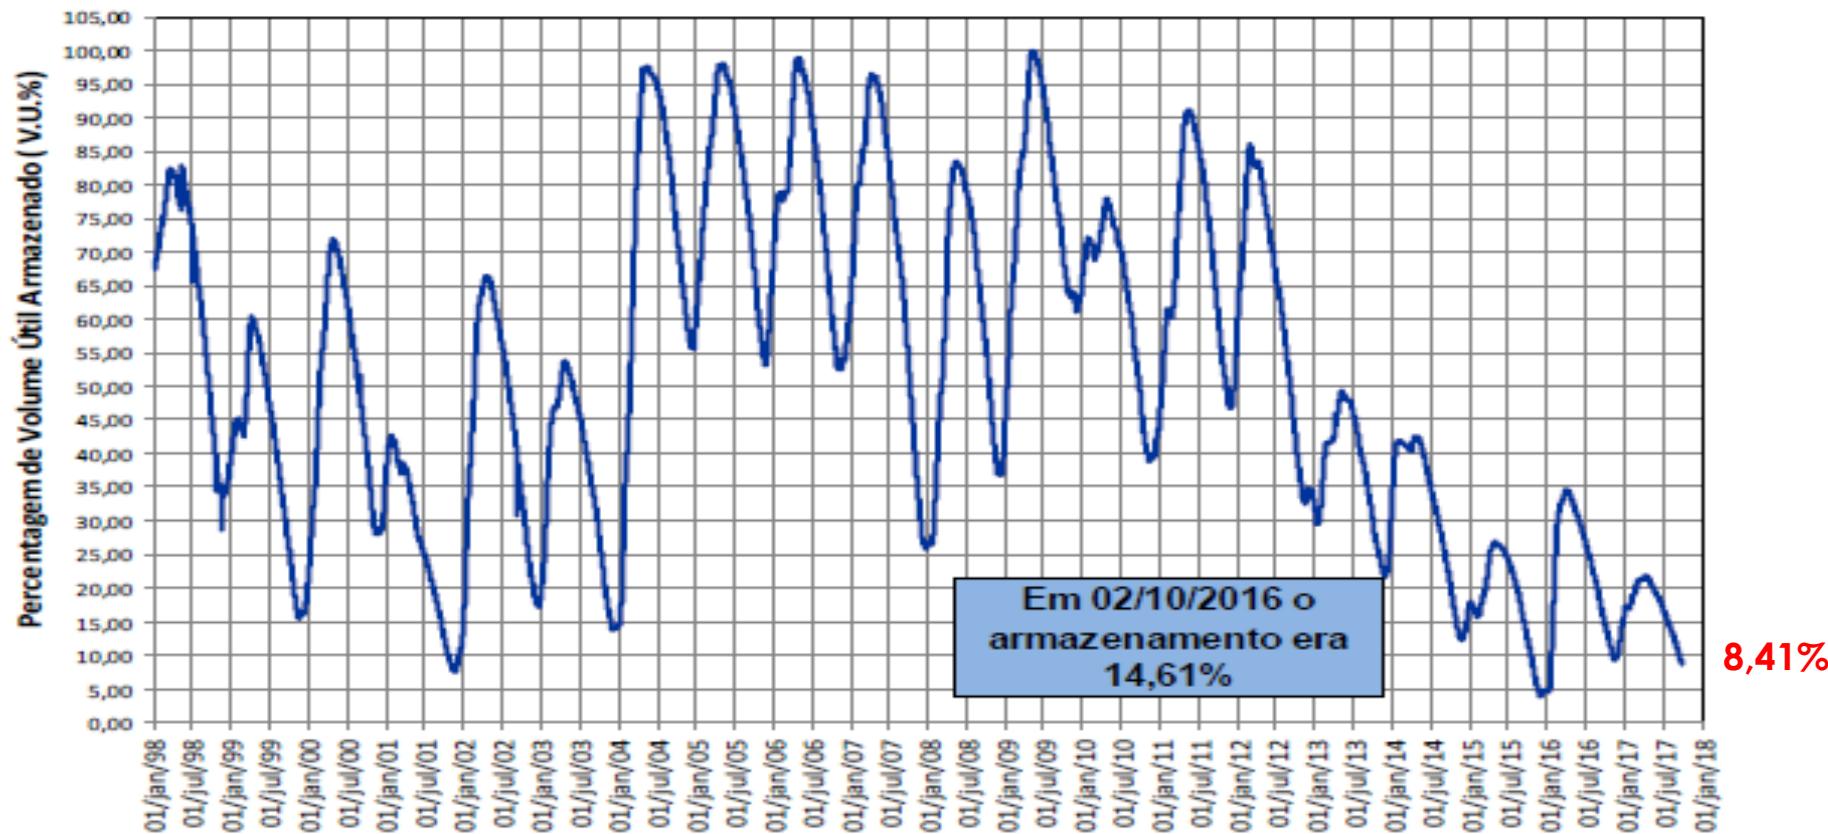
RESERVATÓRIO EQUIVALENTE - VOLUME ACUMULADO DESDE 1998

Situação do Reservatório Equivalente da Bacia do Rio São Francisco

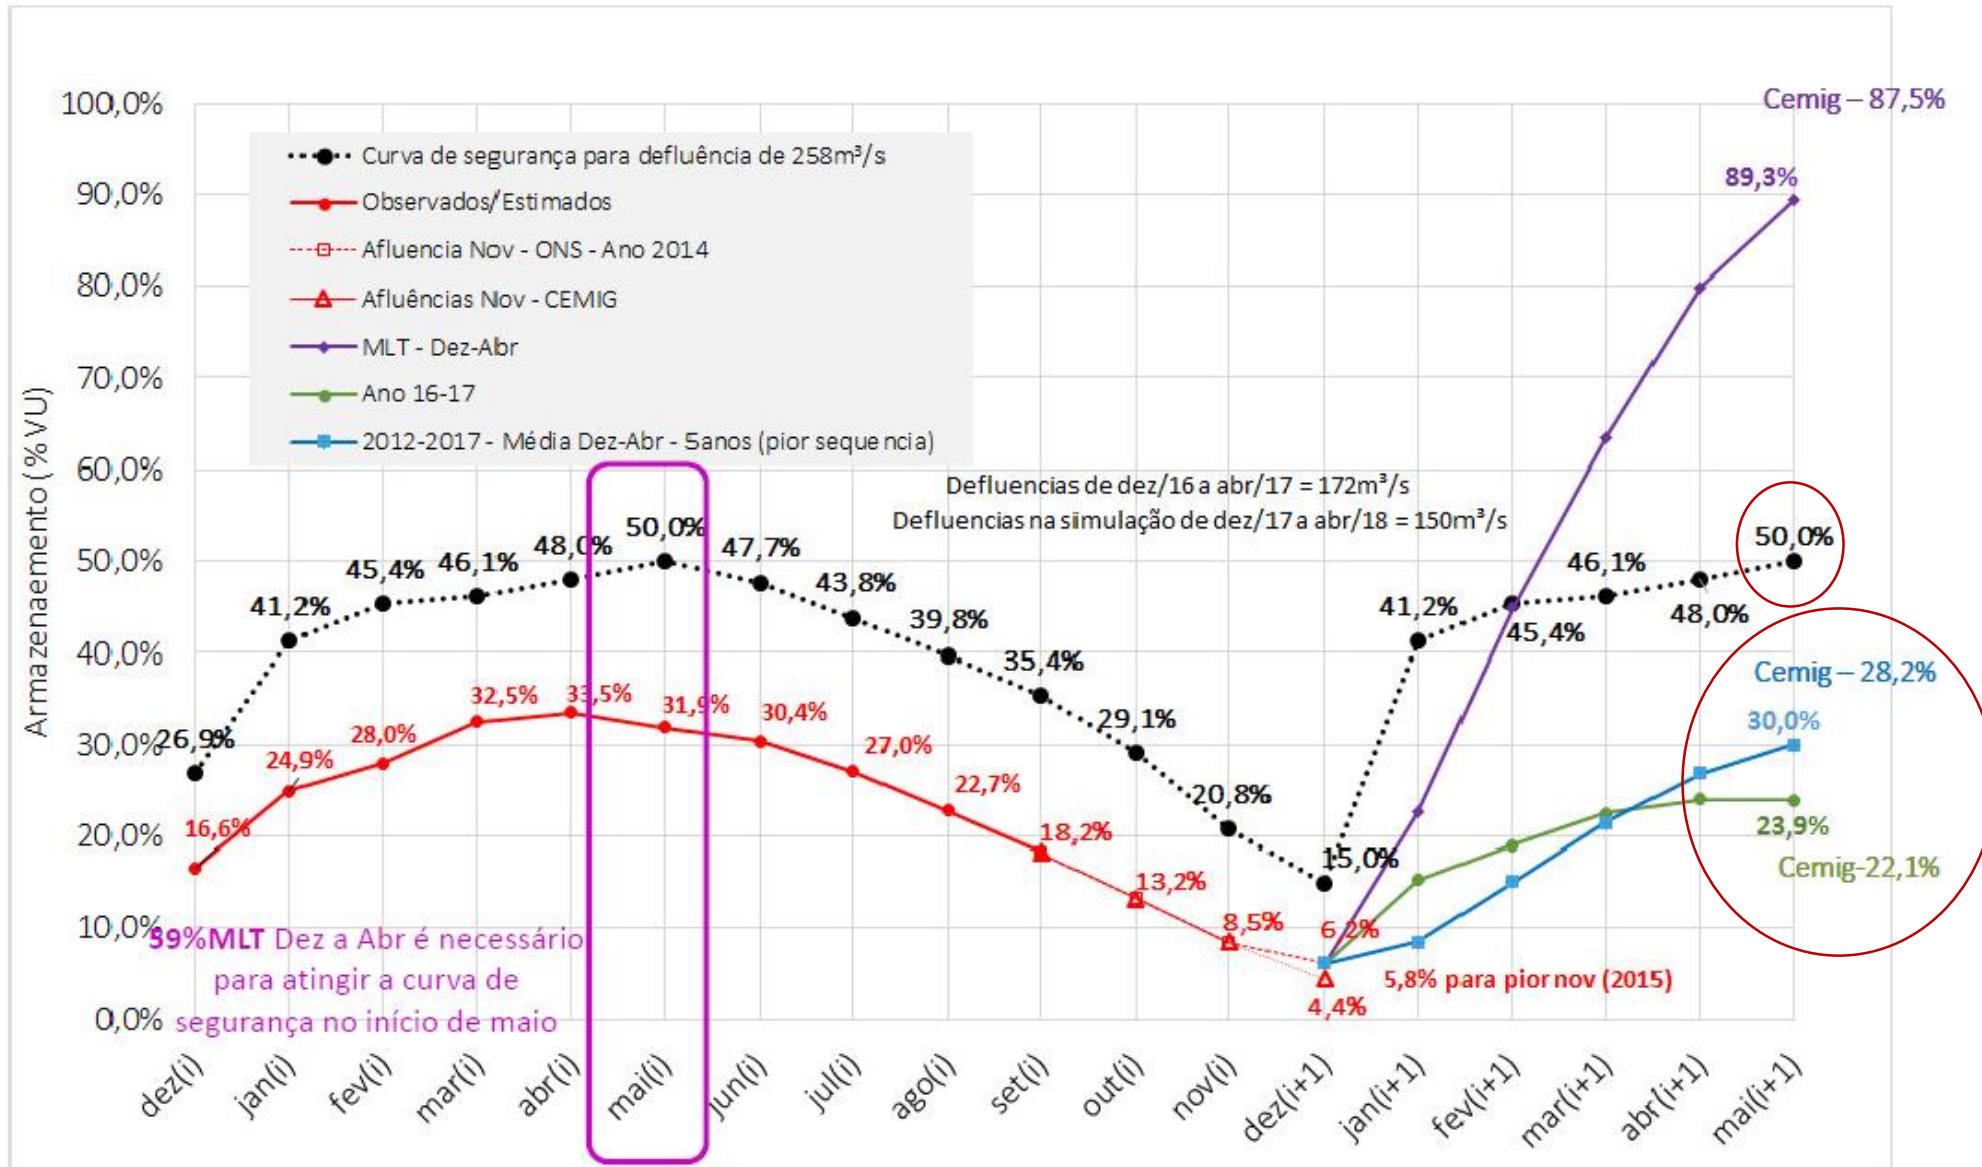
Trecho: TRÊS MARIAS -SOBRADINHO

Três Marias – curva de segurança (afluências críticas de 2013/2014 e defluências de 258m³/s iguais as praticadas em 2015) e simulações da trajetórias de armazenamento até o final do período seco

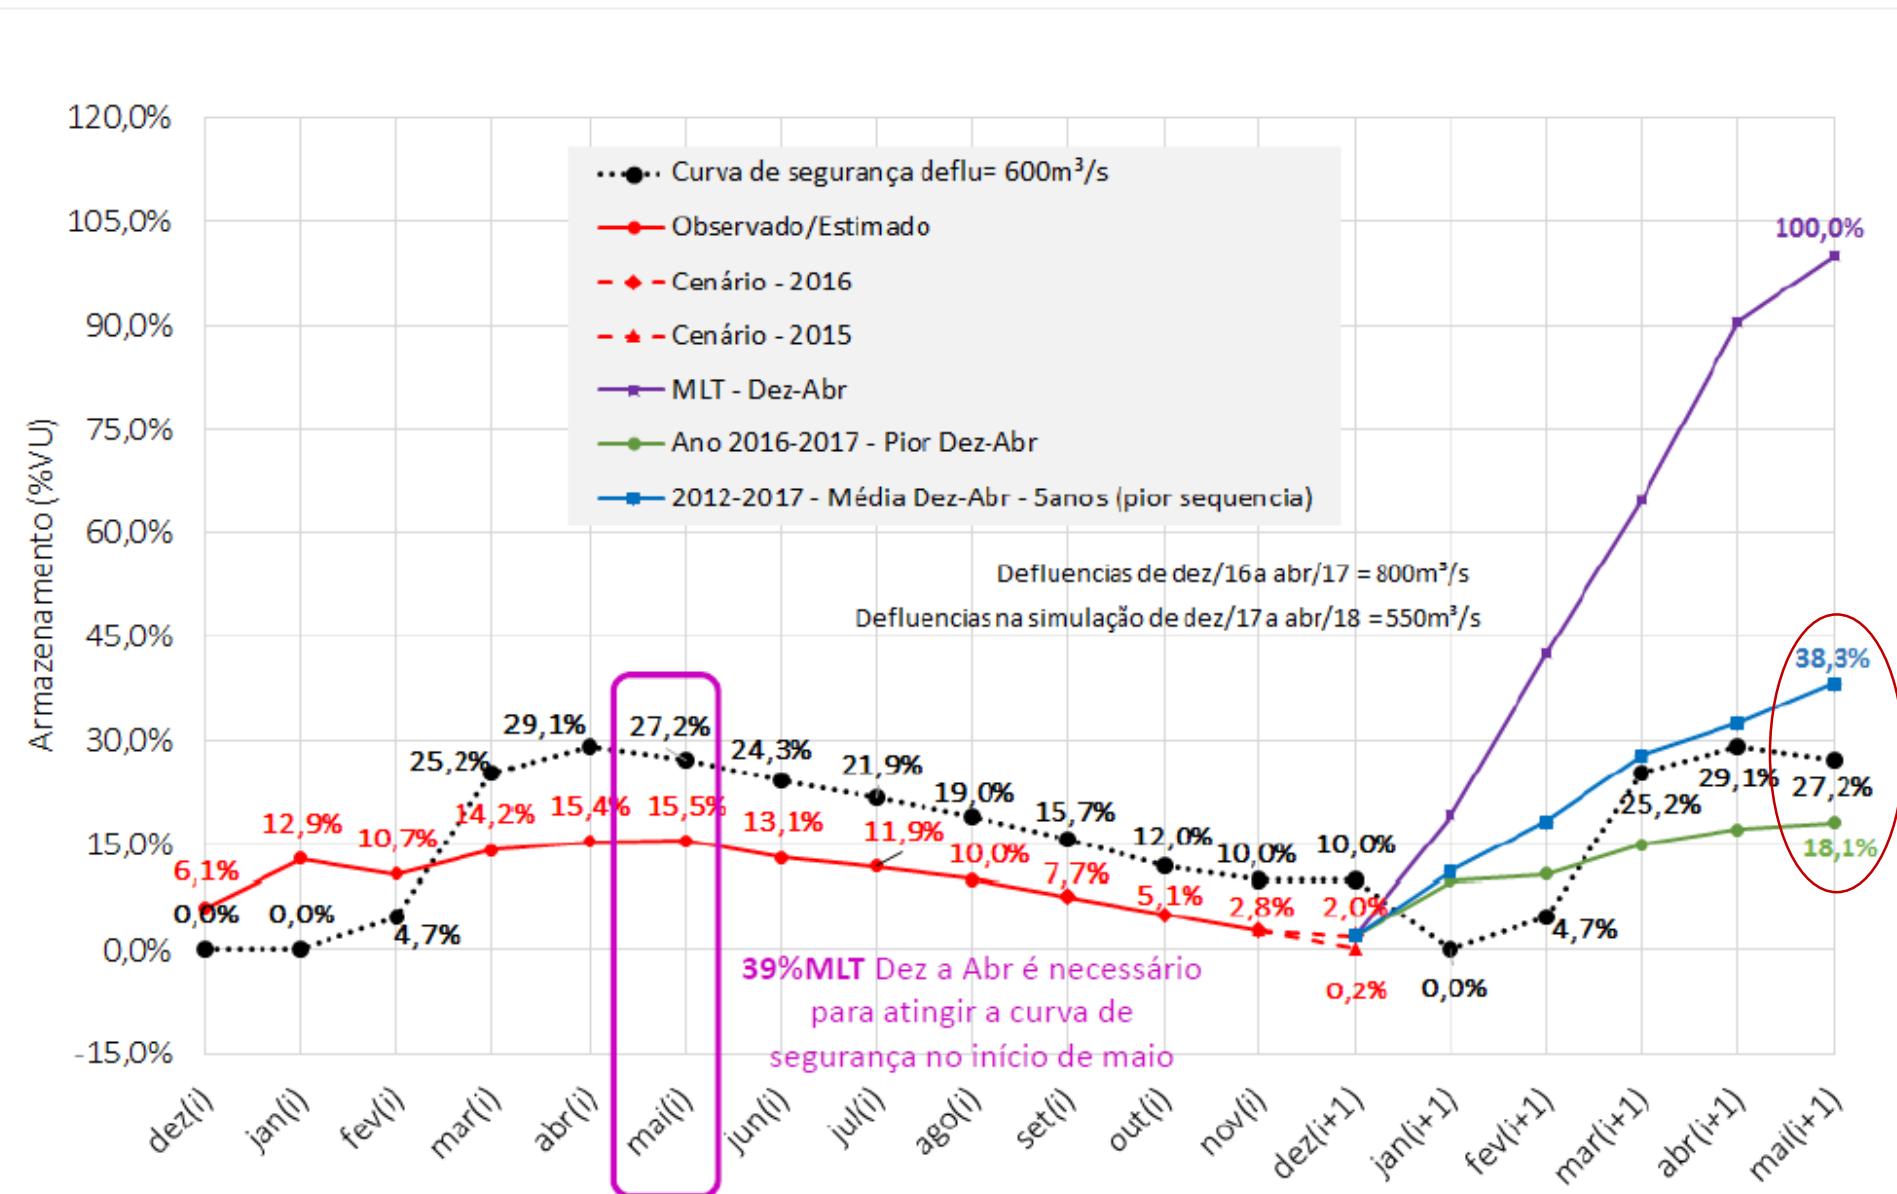
Sobradinho – curva de segurança (afluências incrementais críticas de 2015/2016, defluências de Três Marias praticadas em 2015 e defluência de Sobradinho de $600\text{m}^3/\text{s}^*$) e trajetórias armazenamento até o final do período seco (defluência em Sobradinho e Xingó de $550\text{m}^3/\text{s}^*$ a partir de novembro)

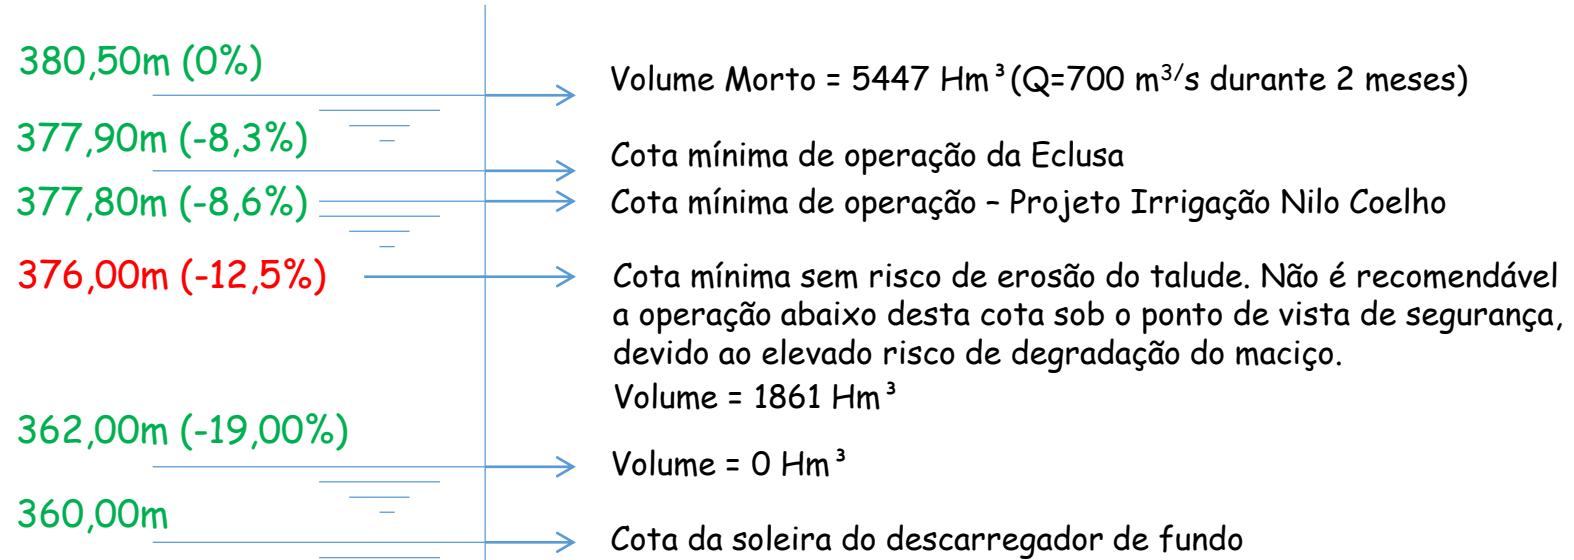
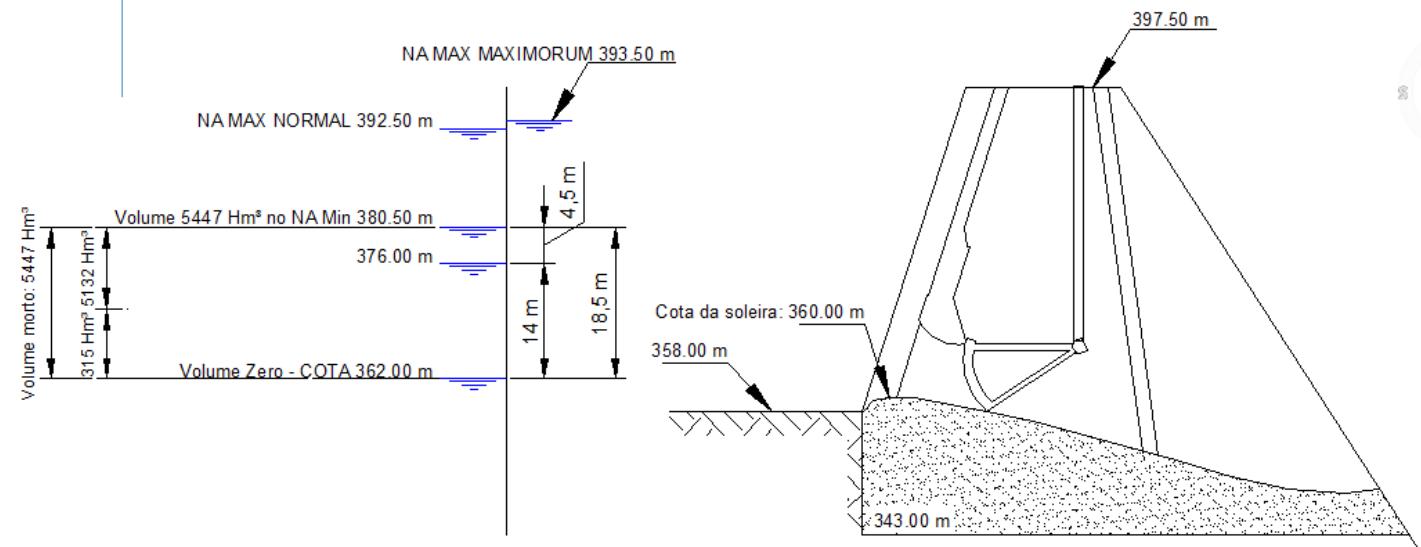
Características do Volume Morto do Reservatório de Sobradinho

0,2% - 2,0%

Fonte: CHESF

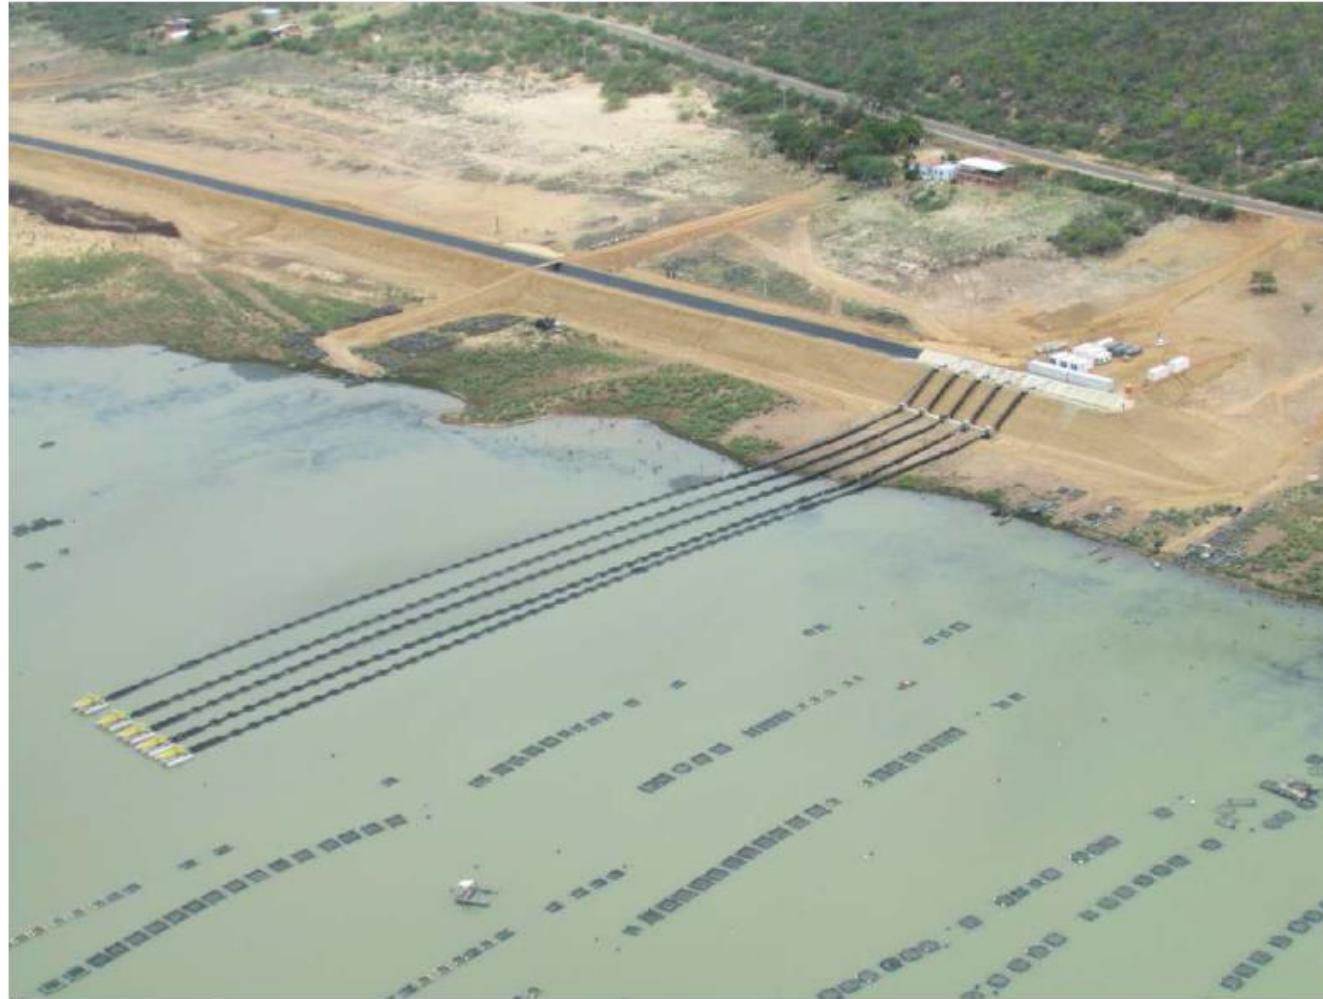
Implantação do sistema de captação auxiliar do Projeto Nilo Coelho, para cotas mais baixas no reservatório de Sobradinho

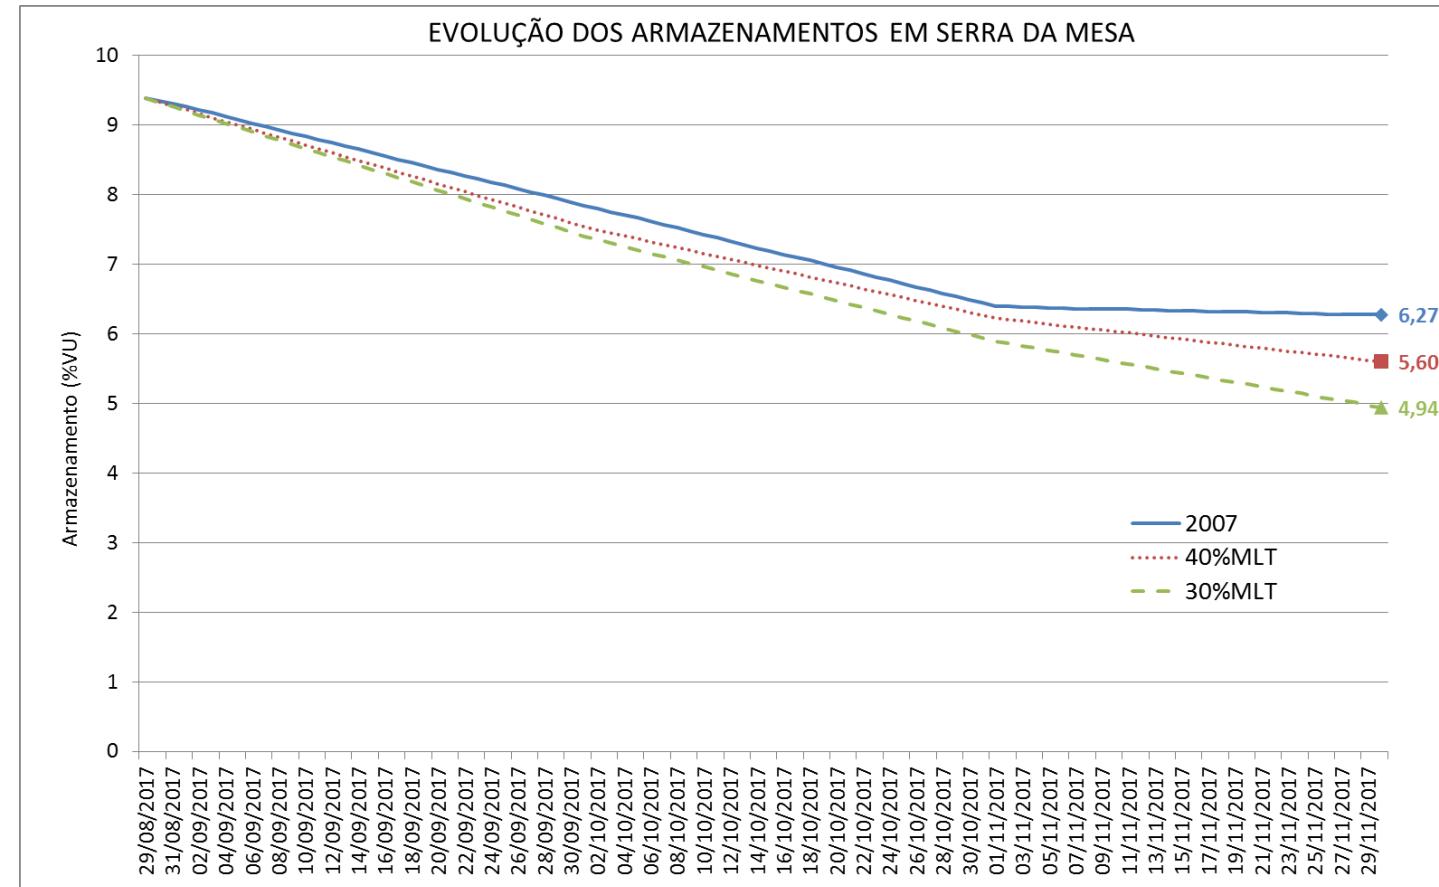
Premissa:

Vazão liberada de Serra da Mesa constante em 320 m³/s com uma máquina turbinando.

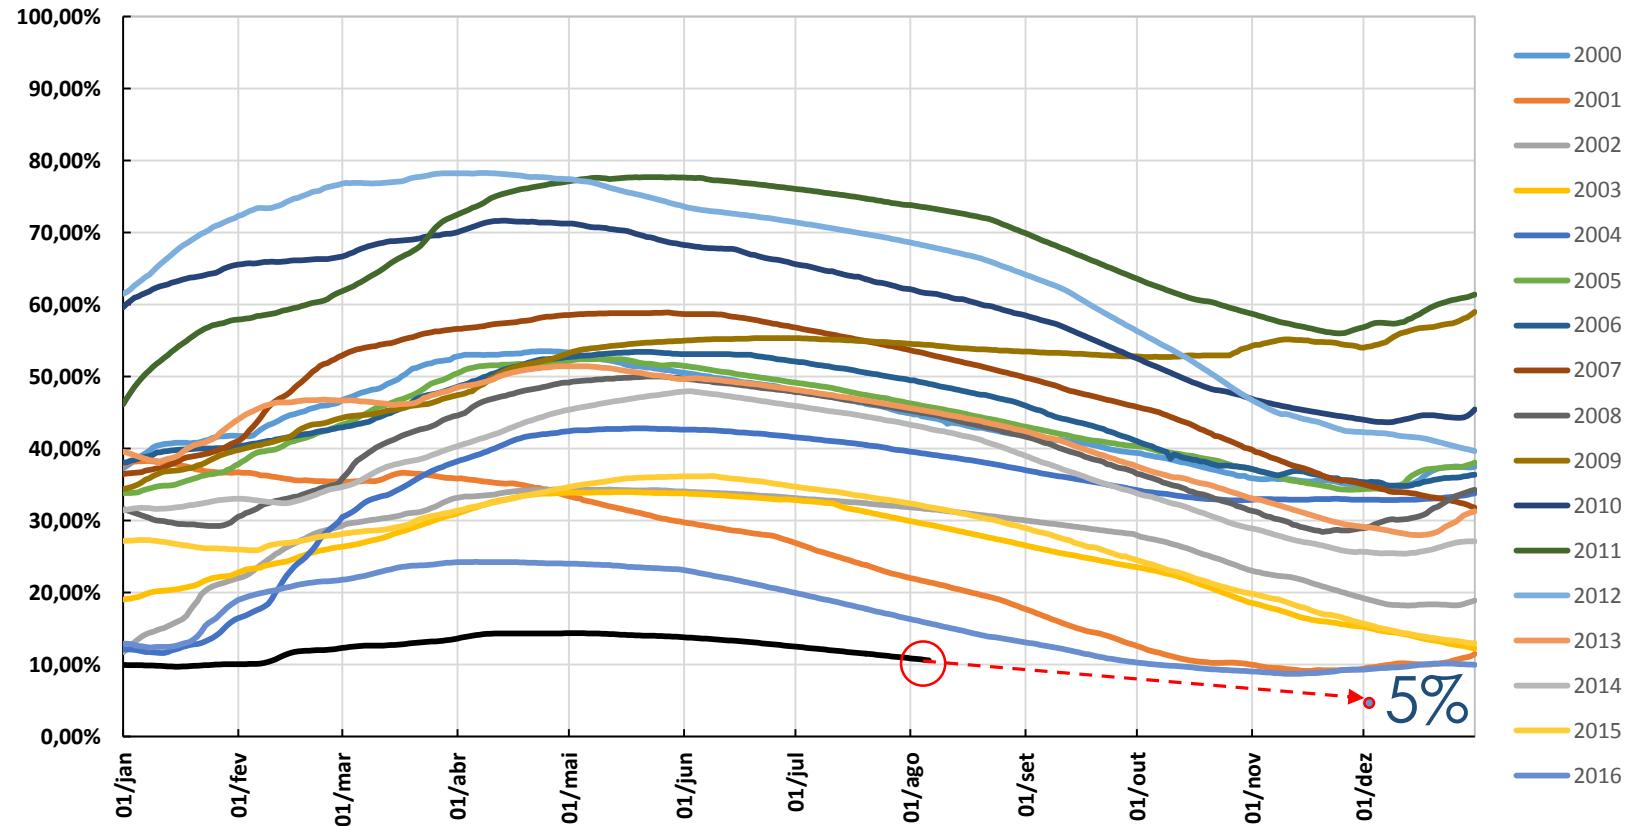
UHE Serra da Mesa

Evolução do Volume Útil (%) Anual [2000-2017]

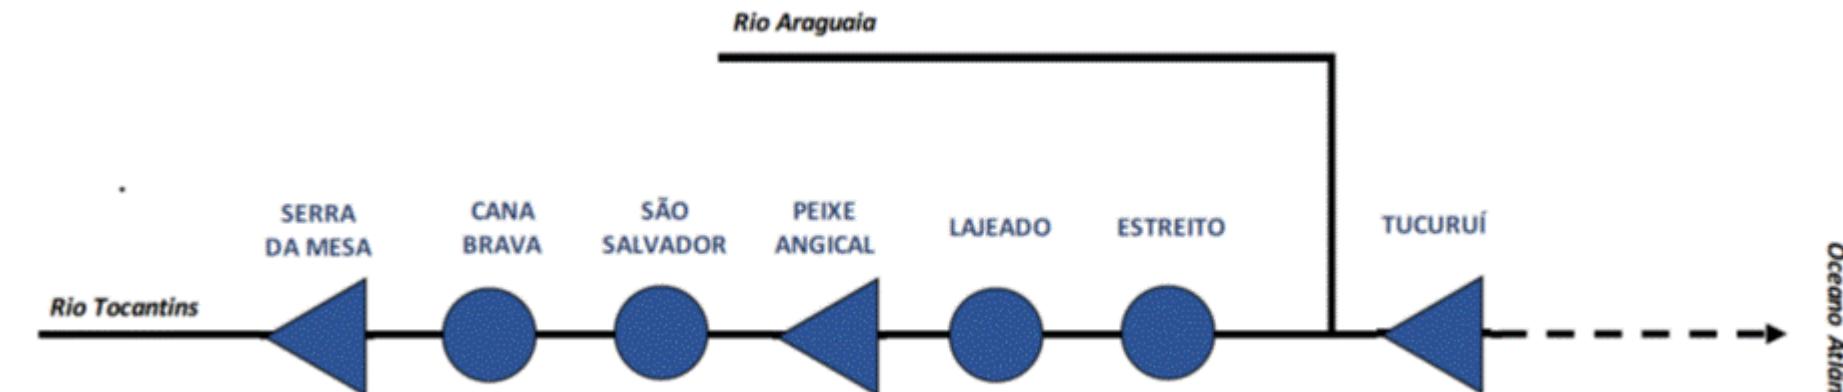
Operação em setembro - outubro

**Serra da Mesa
constante em
 $\approx 320 \text{ m}^3/\text{s}$**

**Estreito constante em
 $\approx 750 \text{ m}^3/\text{s}$**

Nível

Máximo: 156,00 m
Mínimo: 154,00 m

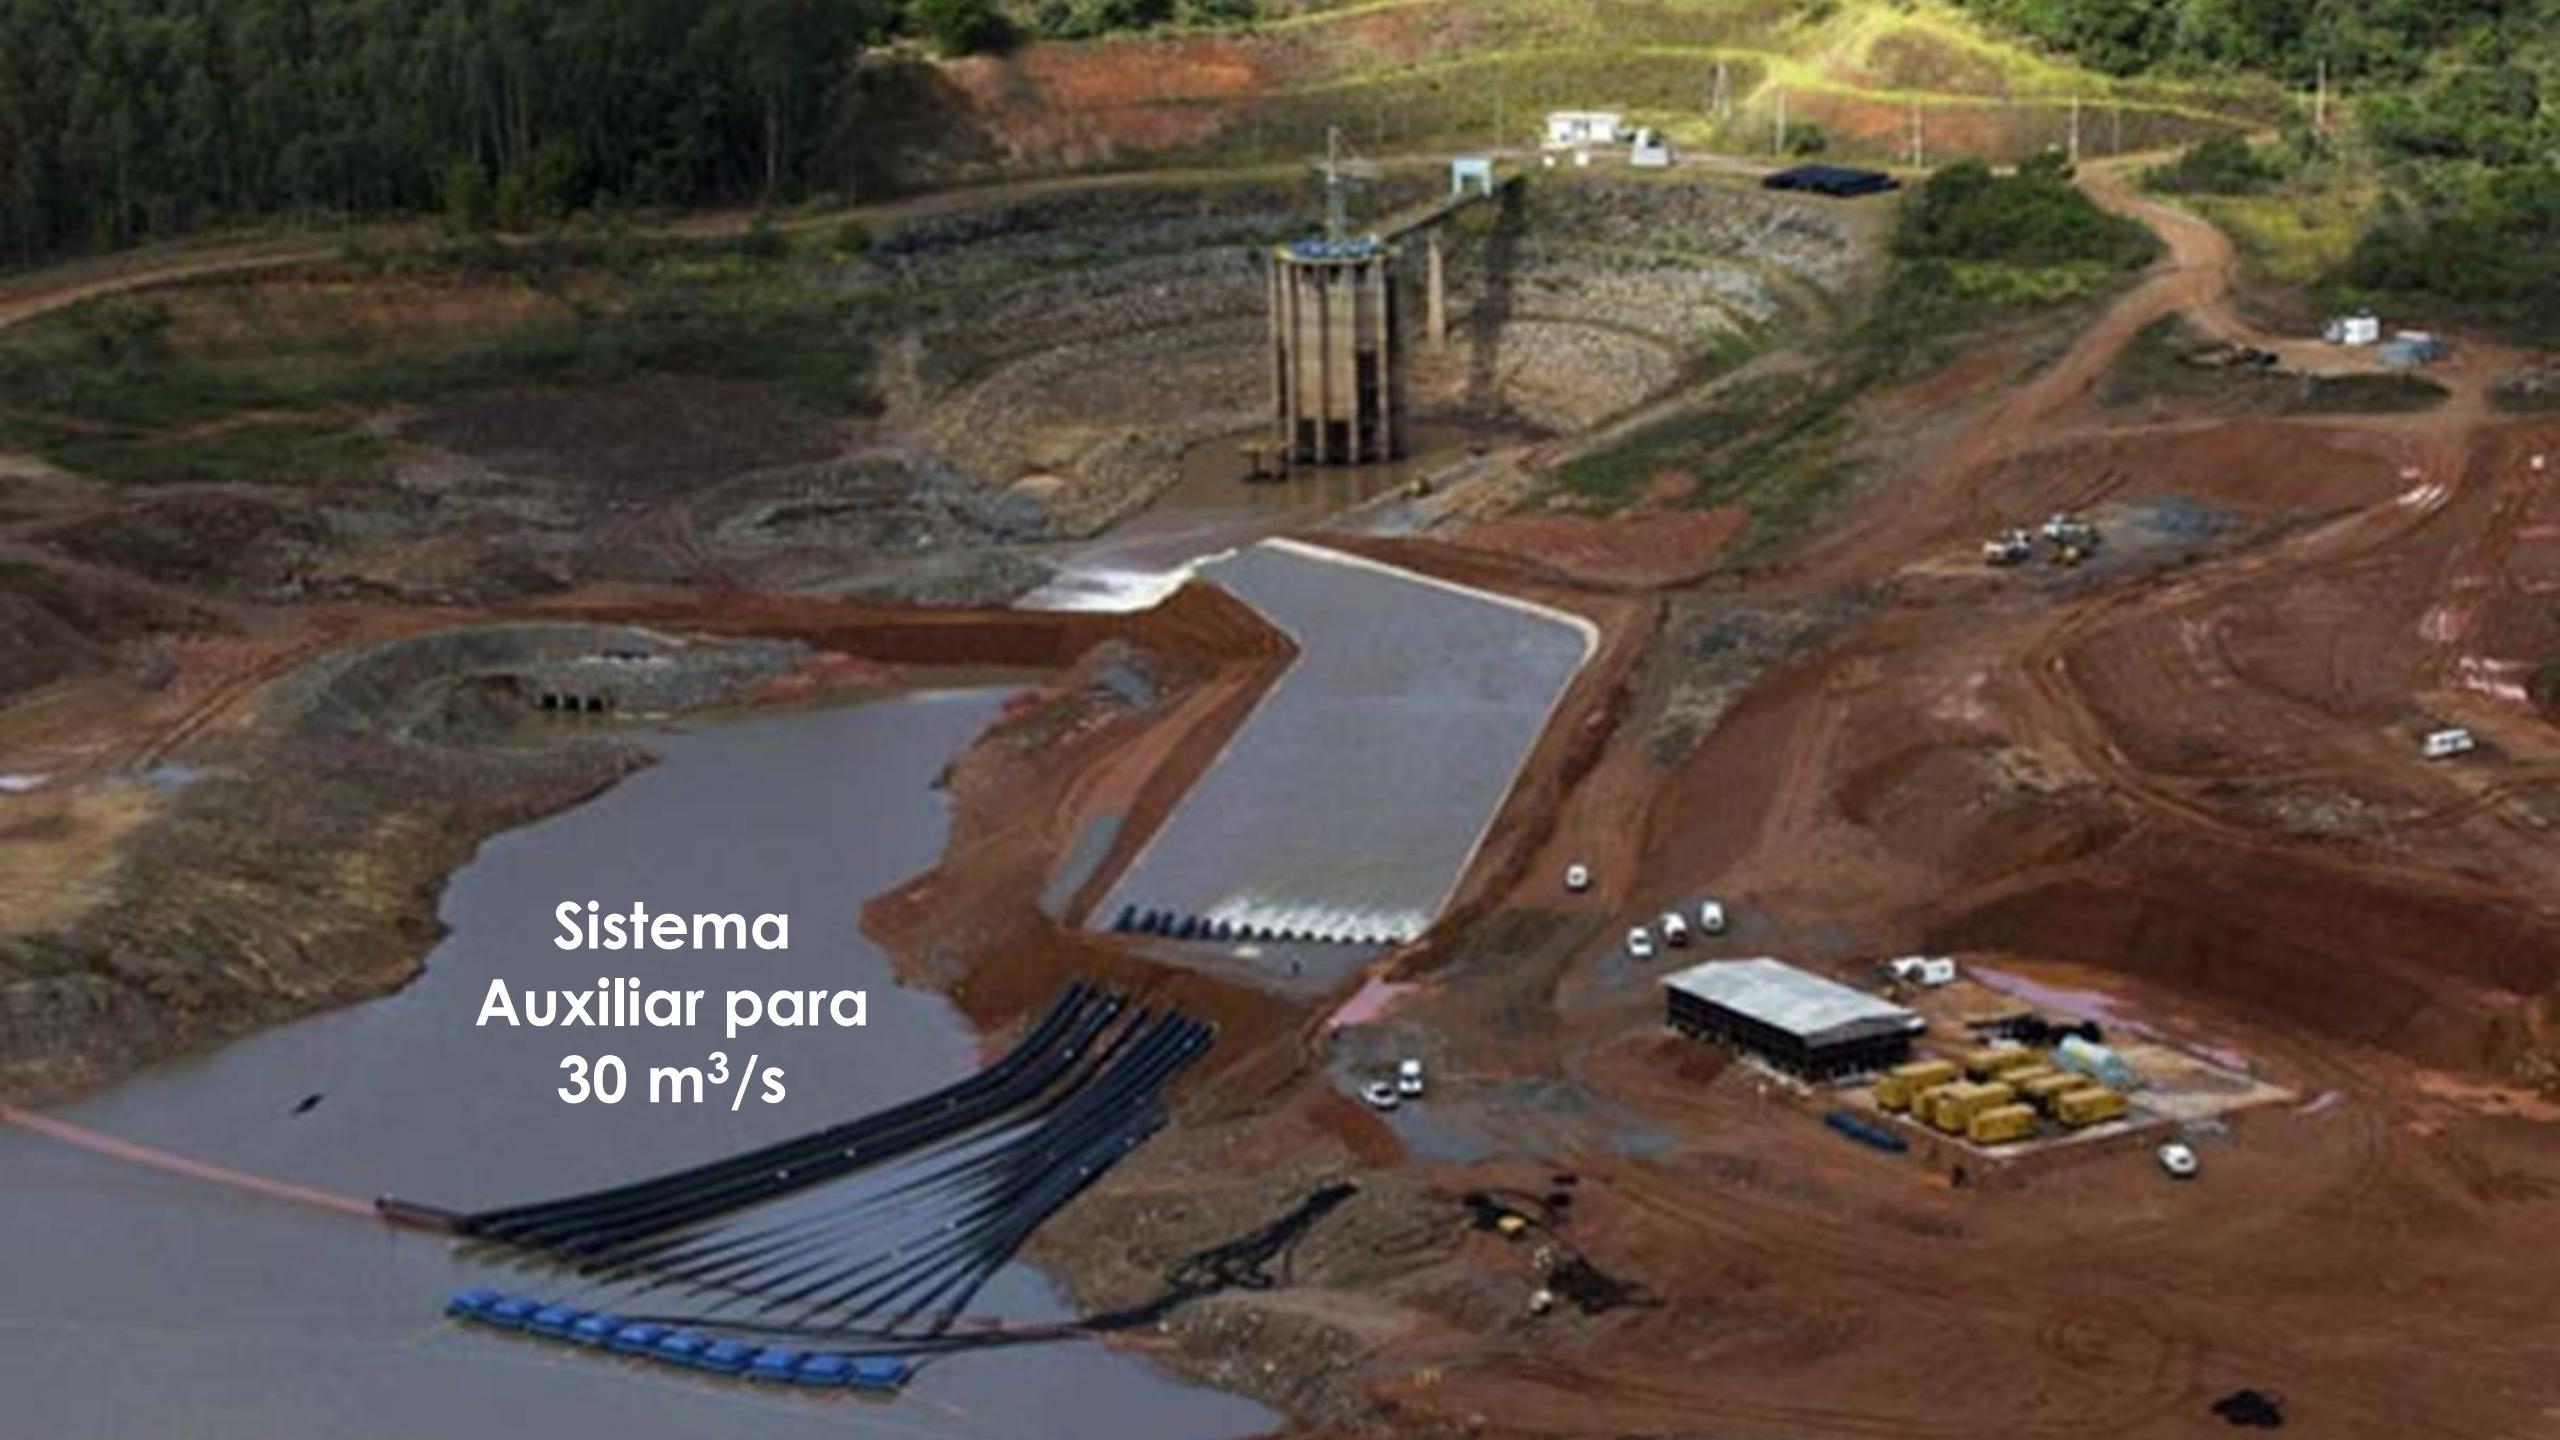
Sistema
Auxiliar para
 $30 \text{ m}^3/\text{s}$

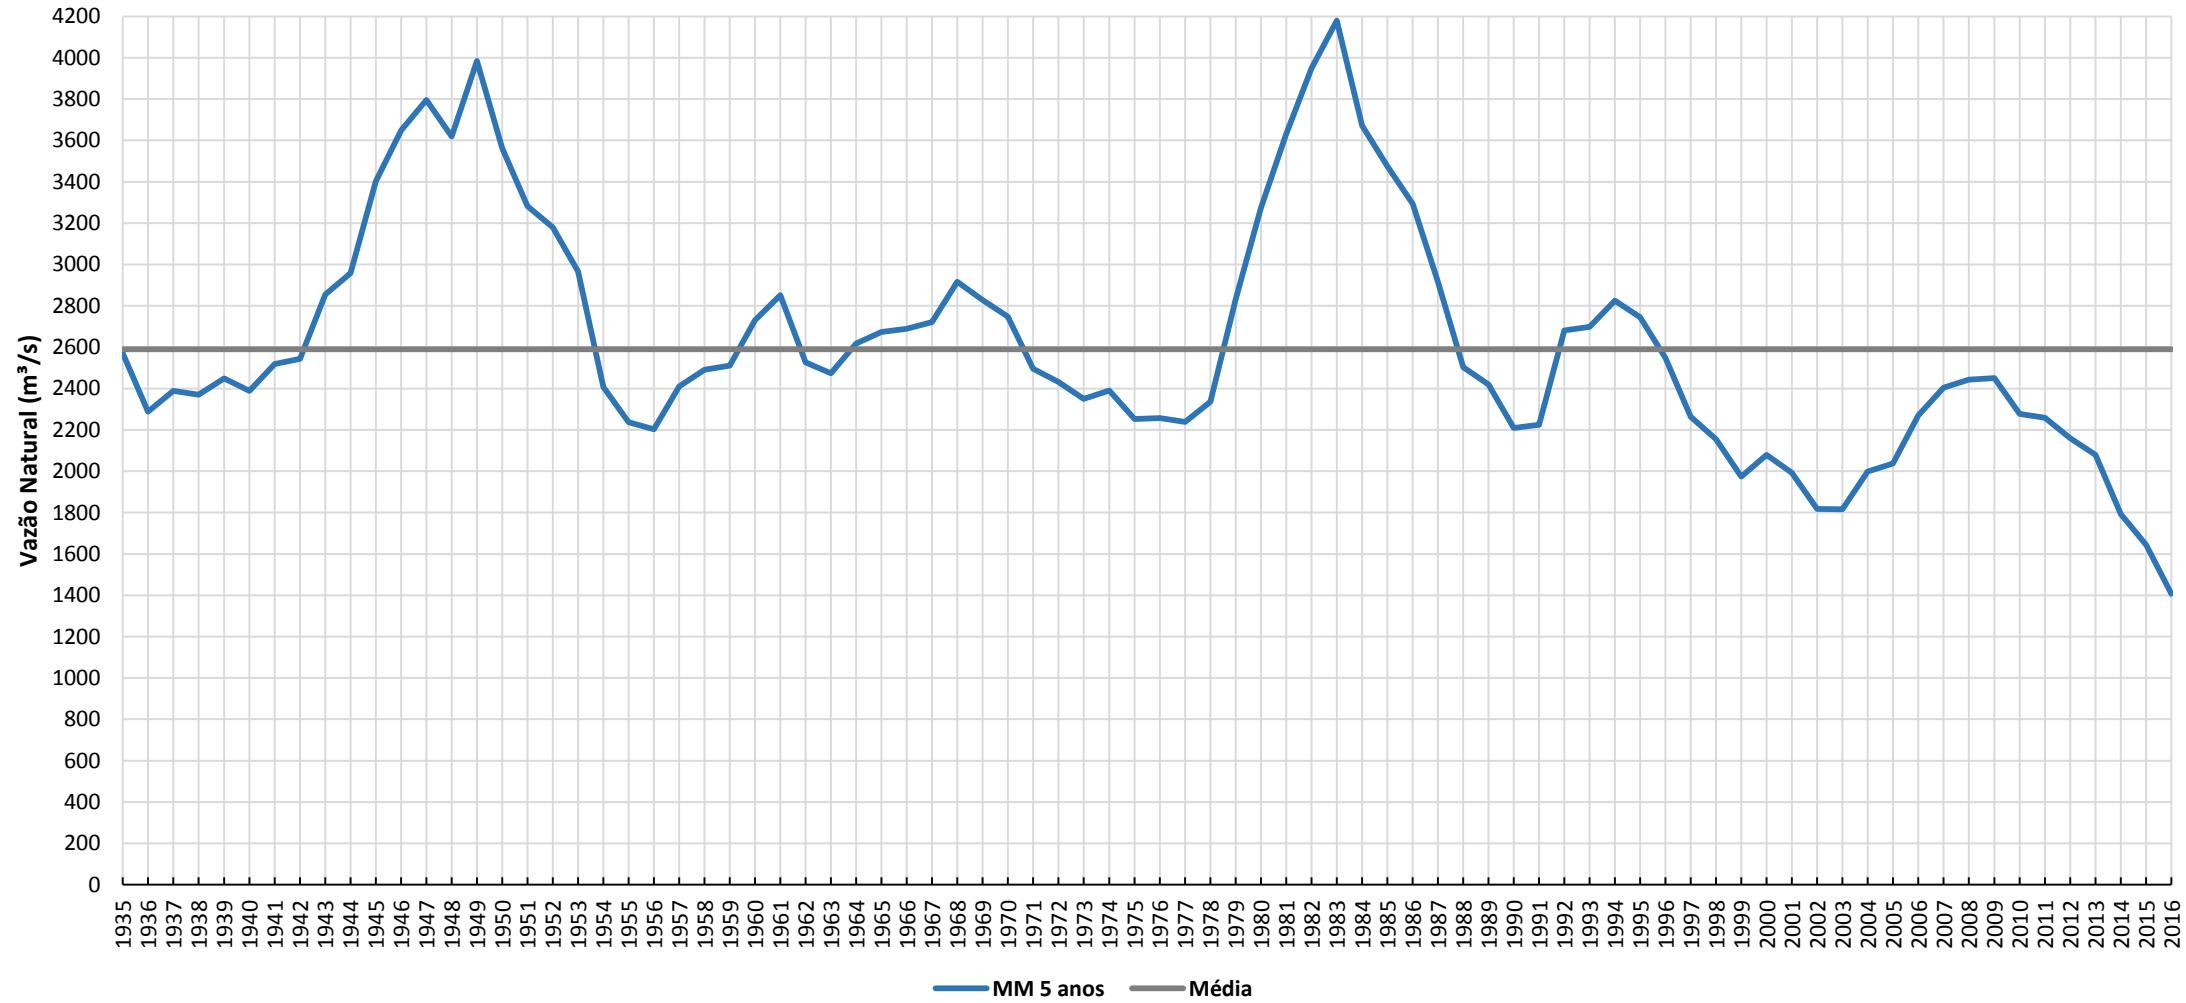
UHE Sobradinho
Média Móvel de 5 anos da Vazão Natural [1931-2016]
