Gestão da Crise Hídrica no Brasil

Vicente Andreu

Diretor-Presidente da ANA

Brasília, 18 de outubro de 2017

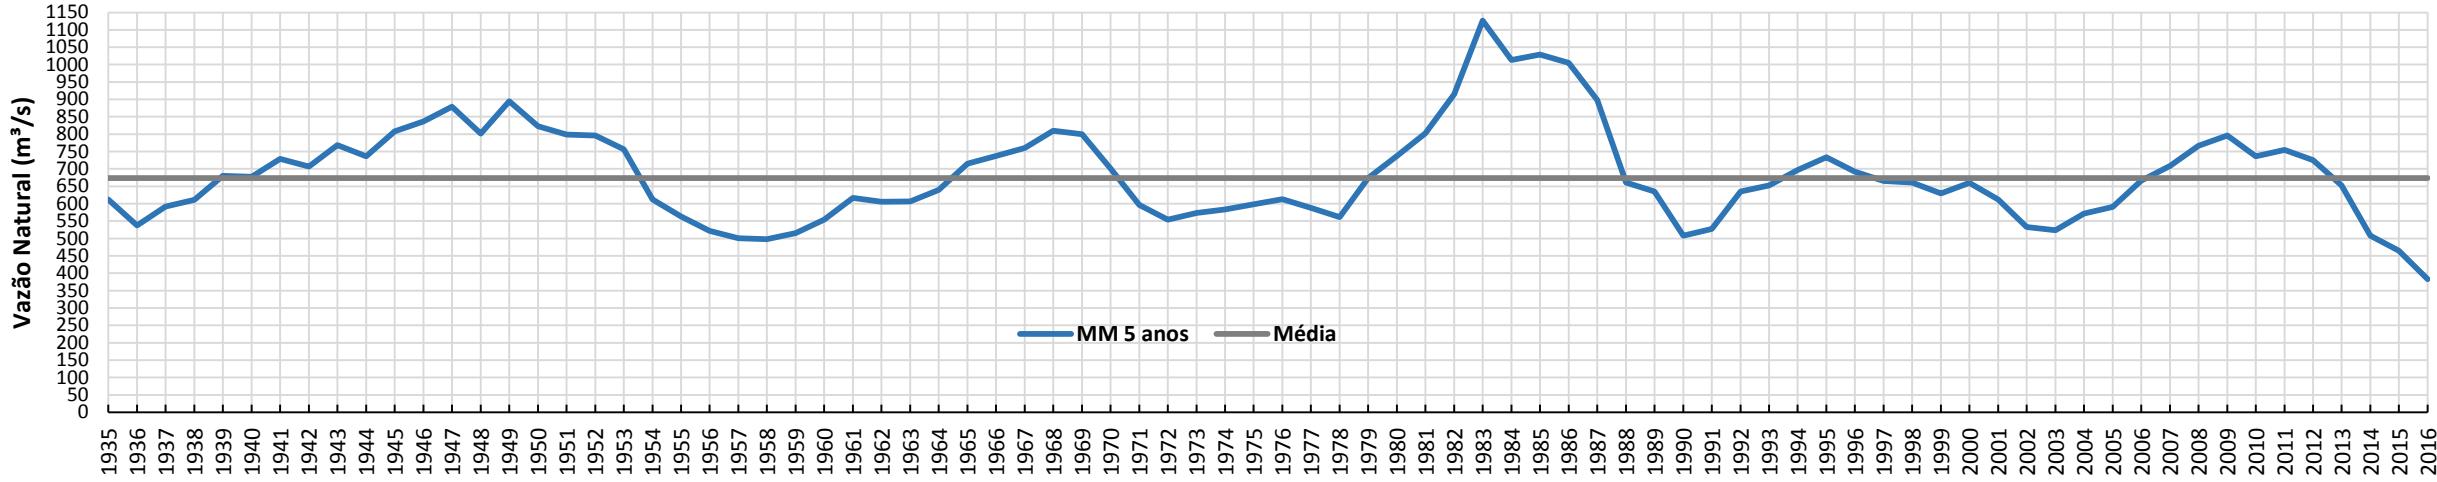
UHE Três Marias
Média Móvel de 5 anos da Vazão Natural [1931-2016]

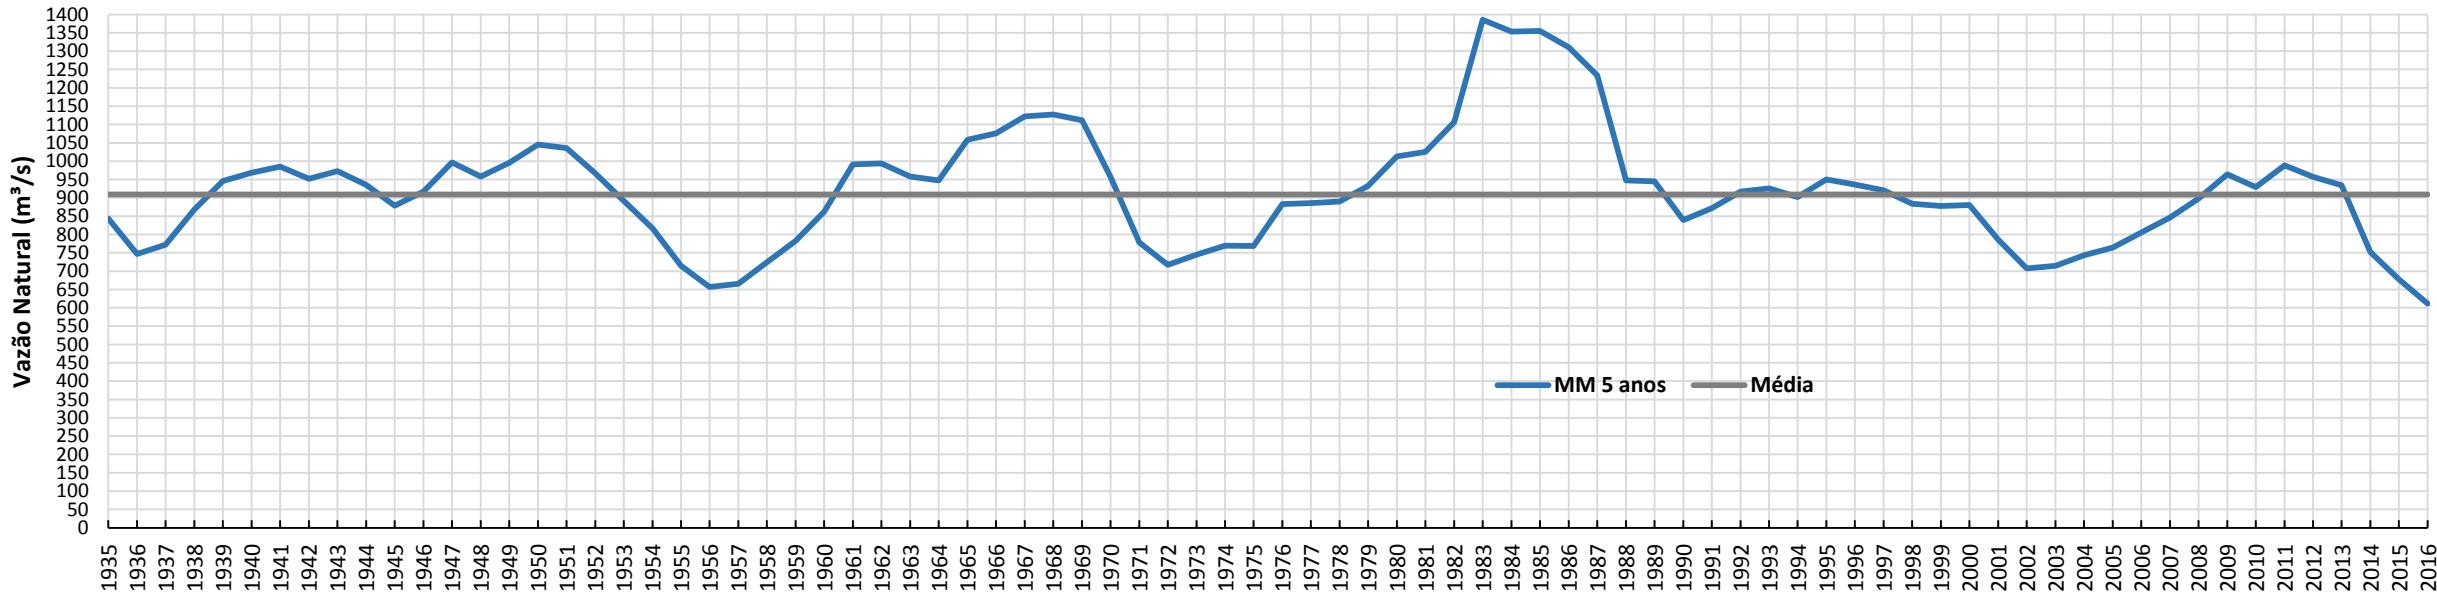
UHE Furnas
Média Móvel de 5 anos da Vazão Natural [1931-2016]

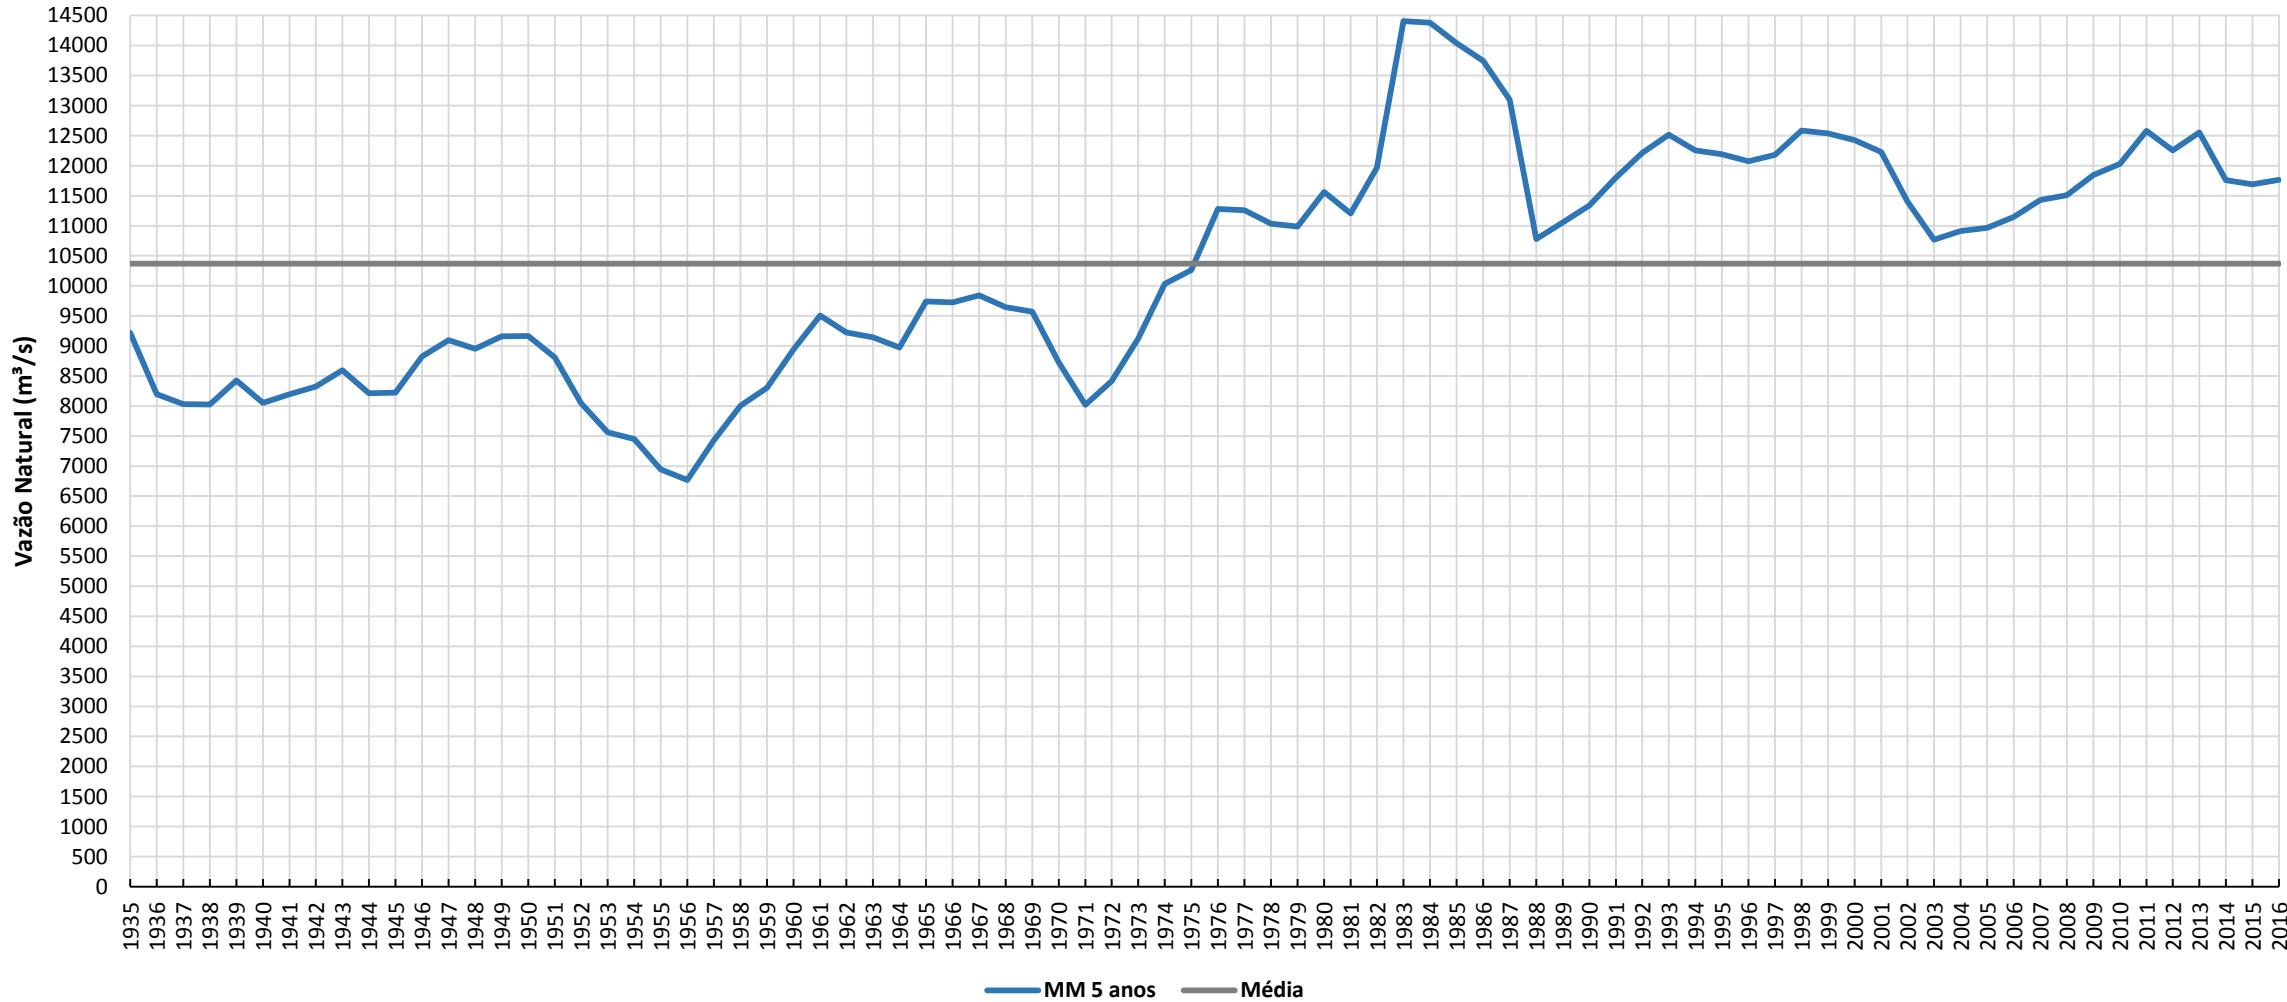
UHE Itaipu
Média Móvel de 5 anos da Vazão Natural [1931-2016]
