SERVIÇO PÚBLICO FEDERAL  
MINISTÉRIO DA INTEGRAÇÃO NACIONAL  
DEPARTAMENTO NACIONAL DE OBRAS CONTRA AS SECAS

## ESTÁGIO ATUAL DE IMPLANTAÇÃO DA POLÍTICA NACIONAL DE SEGURANÇA DE BARRAGENS NO DNOCS

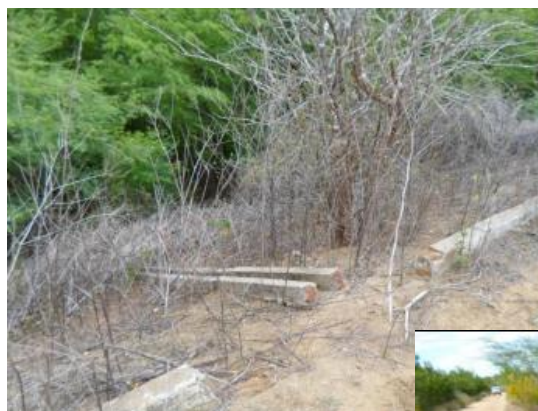
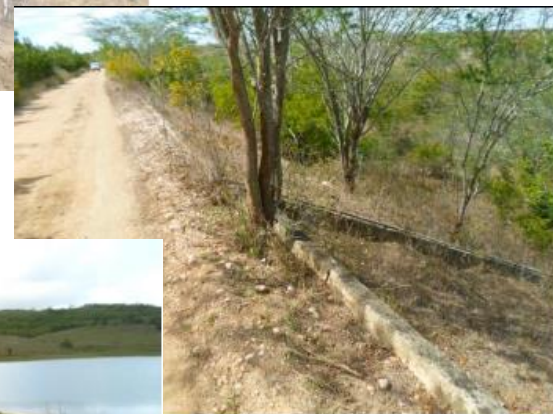
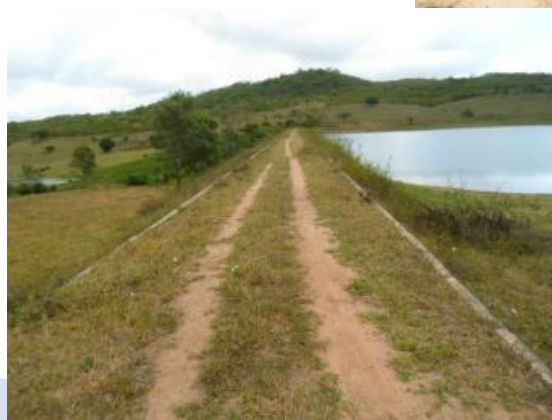
## FICHAS DE INSPEÇÃO

→ A maioria das anomalias detectadas são problemas relacionados a manutenção das estruturas.

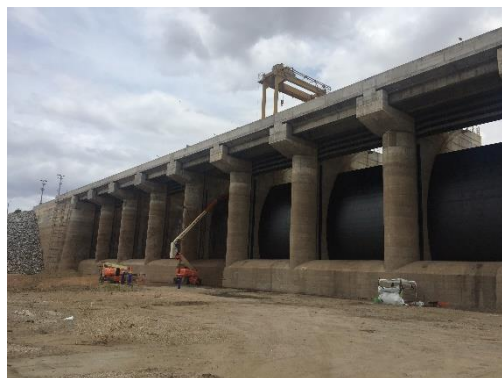
Recuperação das Comportas

- Recuperação da trinca existente;
- Recuperação de todas as comportas;
- Recuperação e modernização da estrada de acesso;
- Limpeza dos taludes;
- Reforma do centro administrativo e show room

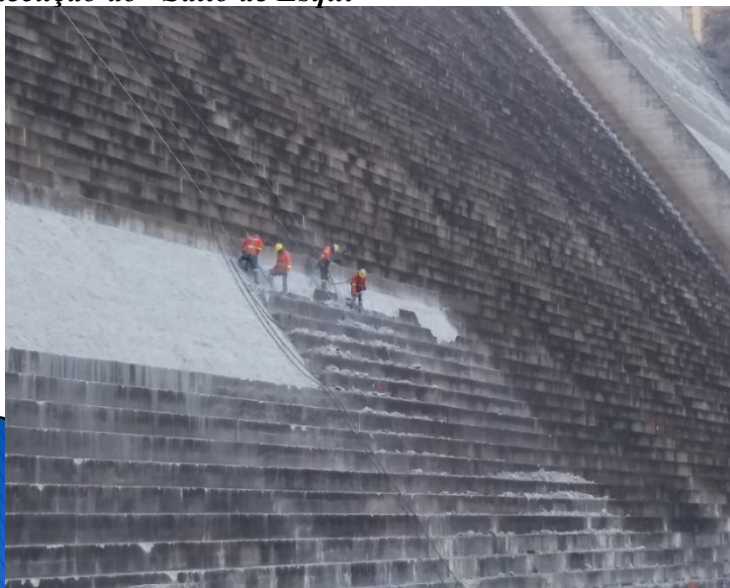
*Demolição de degraus no canal de queda do extravasor principal, para execução do “Salto de Esqui”*

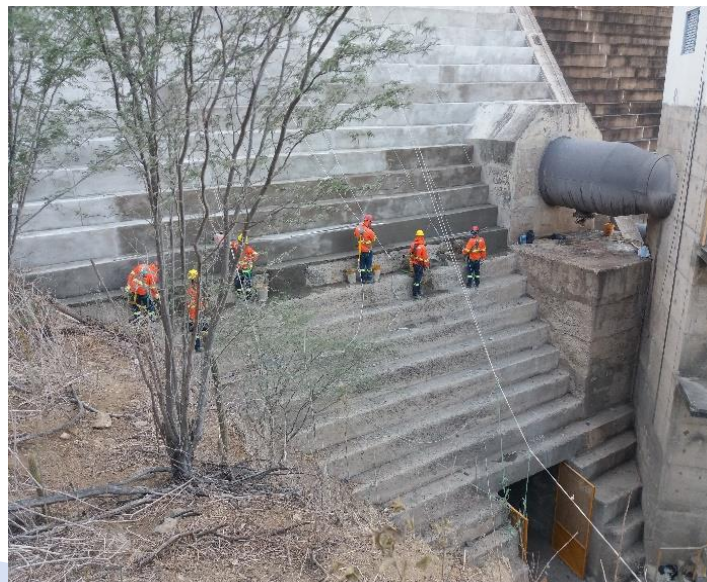
*Reconstituição dos degraus, com emprego de argamassa*
