**COORDENADORIA MUNICIPAL DE PROTEÇÃO E DEFESA CIVIL
(COMPDEC/MACEIÓ)**

MAPA DE LINHAS DE AÇÕES PRIORITÁRIAS - VERSÃO 05

Maceió – AL, 13 de outubro de 2023.

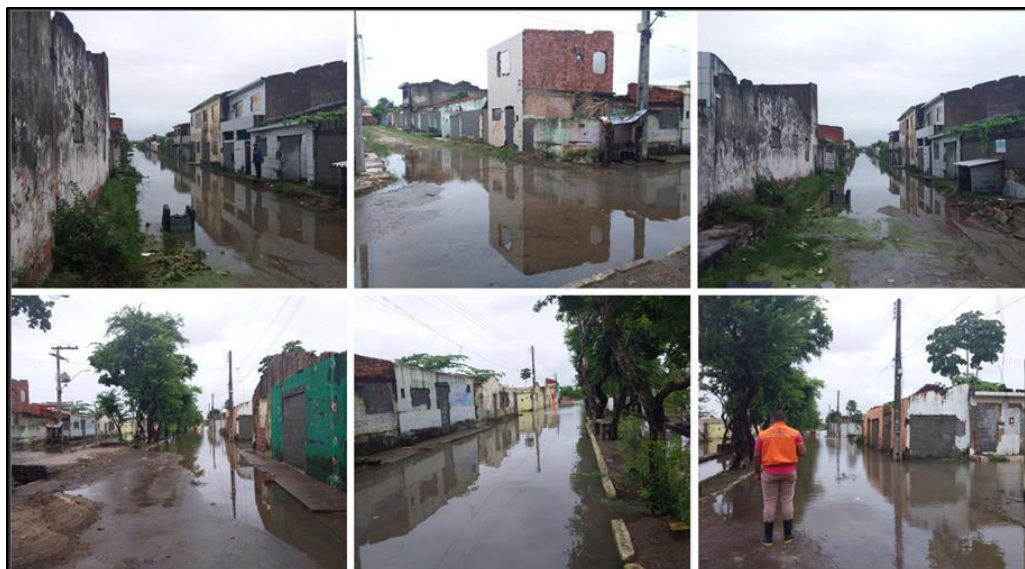
Figura 3 – Área 1 (Bom Parto) permanentemente alagada.

Para área 1, região do Bom Parto, que está situada na parte da orla lagunar, entre a Av. Francisco de Menezes e Av. General Hermes, tiveram sua criticidade alterada, devido a mudança nos valores de velocidade média vertical apontados pela InSAR, por causa da presença de feições registradas que tem direção paralela a laguna e por áreas alagadas frequentemente. (Figura 3)

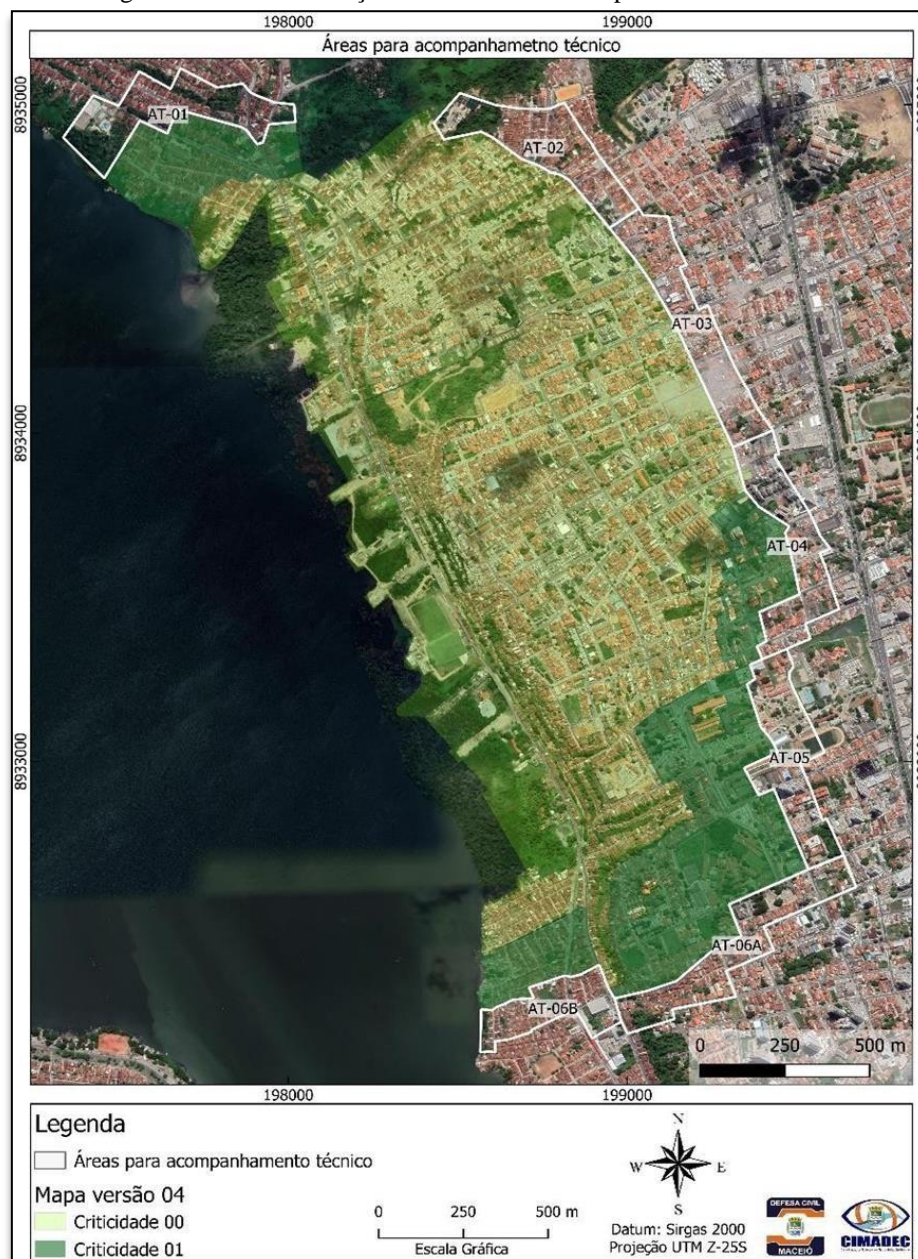
Figura 8 - Áreas de atuação do Comitê de Acompanhamento Técnico.

Com o objetivo de avaliar a evolução do fenômeno na área afetada pela subsidência e adjacências, a partir do monitoramento e mapeamento de possíveis manifestações geológicas, foi criado o Comitê de Acompanhamento Técnico (CT). O CT realiza visitas periódicas as áreas adjacentes ao limite do Mapa de Linhas de Ações Prioritárias (Versão 4) da Defesa Civil de Maceió, denominadas como áreas de “Acompanhamento Técnico – AT” (Figura 8).

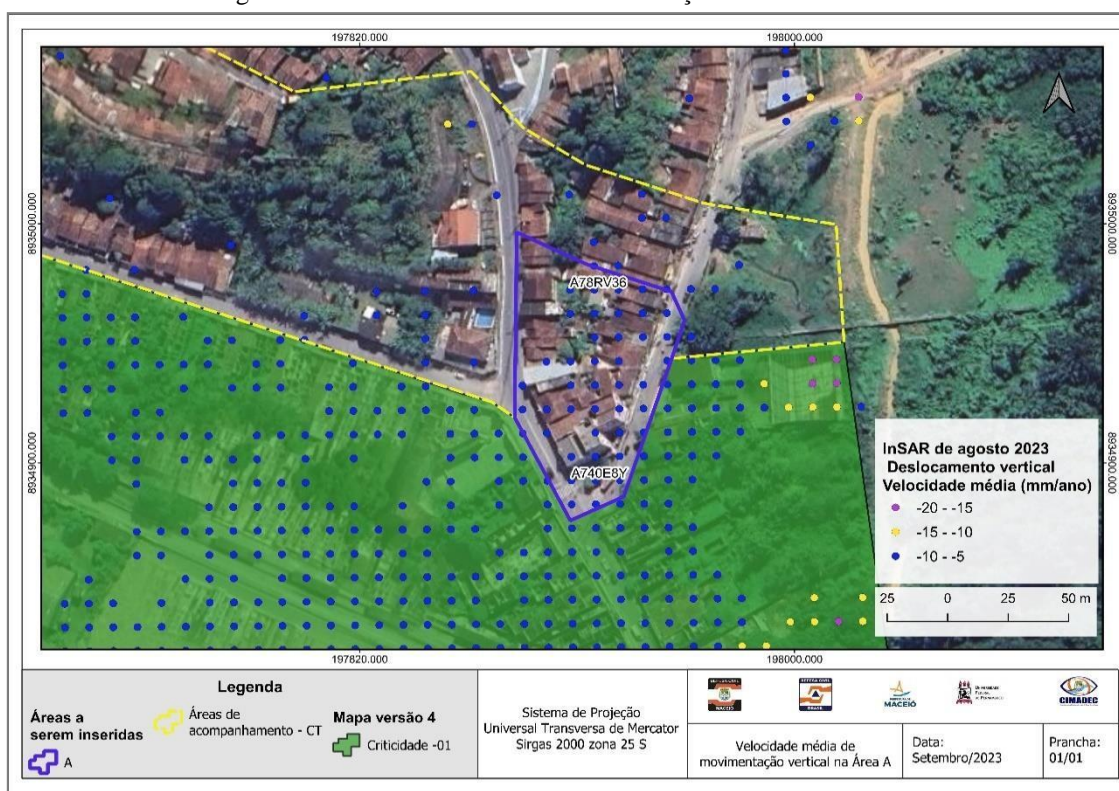
Figura 9 – Velocidade média de movimentação vertical na Área A.

A área A, localizada na base da ladeira situada na Av. Marquês de Abrantes, no Bairro de Bebedouro, apresenta pontos de InSAR de velocidade de subsidência entre 5 mm/ano e 10 mm/ano adensados e persistentes durante todo o ano de 2022 até agosto de 2023. A Figura 9 mostra como a área está afetada por um deslocamento cobrindo a parte sul da região.

Por fim, conforme já relatado no âmbito dos últimos relatórios conclusivos do Comitê, as feições de fraturamento observados na região estão associados intrinsecamente a áreas de encosta. Os danos até o momento possuem causas diversas e que não permitem concluir que estão relacionados com o problema da subsidência. Ressalta-se que os imóveis que passarão a integrar a área A, são de aproximadamente 30 lotes.
