MUNICÍPIO DE MACEIÓ

OFÍCIO 298/2024 COMPDEC

ENVIOS DE DOCUMENTOS - CPI BRASKEM

Braskem operated a field of 35 solution mining caverns in the city of Maceió (see Appendix 1-1). In November and December 2023, observations of intense seismic activity and large surface deformations culminated in the formation of a sinkhole on 10 December. In this technical note, the IfG presents a first assessment of the event, its likely causes and possible future ramifications.

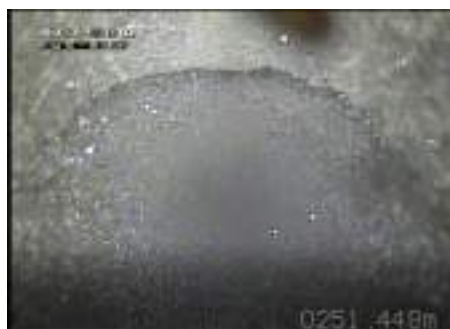
Figura 3 – Dano observado no poço original M#02 – vista de topo

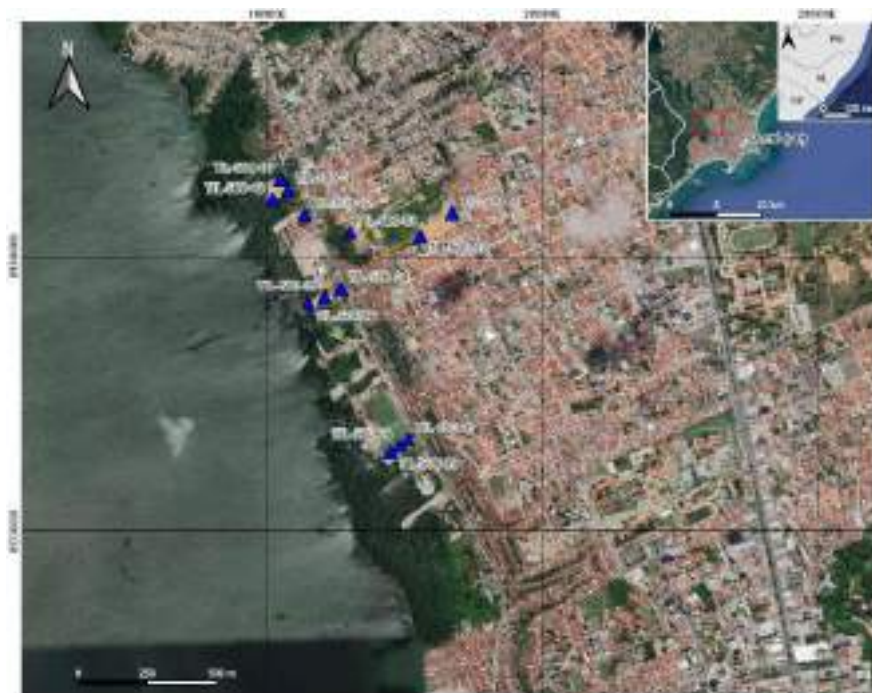
Figure 25: Location of the tiltmeters.

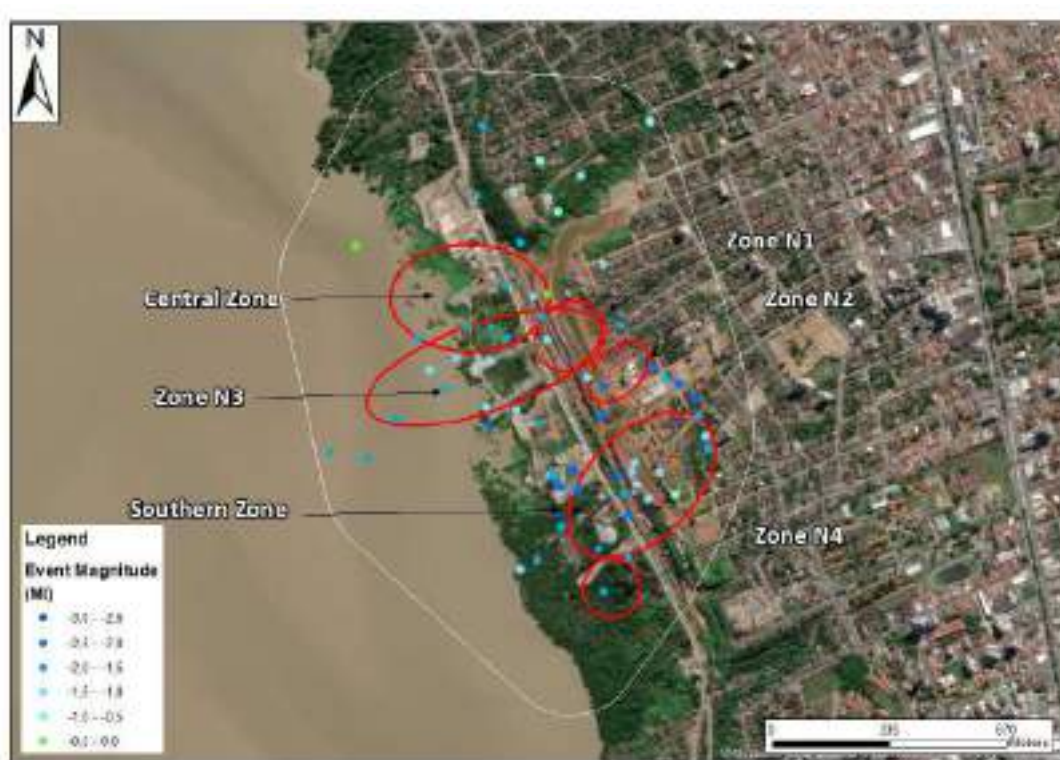
Figure 57: Location of the Class A events in March 2024.

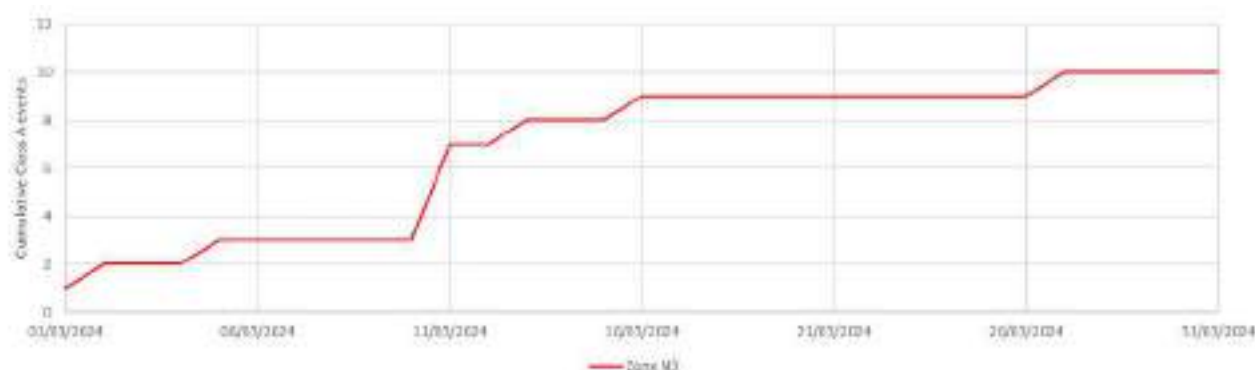
Figure 68 - Timeline with Accumulated Amount of Class A Events Recorded in the N3 zone.
