Estudo sobre o fenômeno associado a rachaduras e afundamentos de terrenos em região urbanizada em Maceió-AL, através de estudos geológicos e geofísicos

Rio de Janeiro, Julho de 2021

O presente relatório técnico refere-se ao material a ser discutido no “Workshop de Acompanhamento” do projeto “Estudo sobre o fenômeno associado a rachaduras e afundamentos de terrenos em região urbanizada em Maceió-AL, através de estudos geológicos e geofísicos”. Trata-se de um relatório que apresenta resultados parciais, cobrindo os itens 1 a 4 do Cronograma de Execução, que constam do Termo de Execução Descentralizada – TED, firmado entre a Universidade Federal Fluminense – UFF e a Companhia de Pesquisa de Recursos Minerais/Serviço Geológico do Brasil – CPRM, em dezembro de 2019.

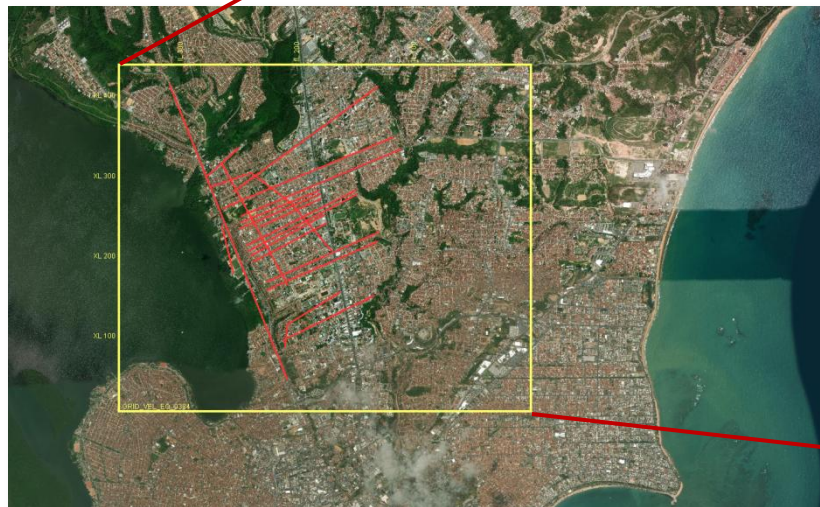
1.1 Análise do campo de velocidade - Resultados

Cubo de velocidade média gerado a partir das linhas 2D da equipe 0384, com abrangência de 34 km² ao largo da sua área de influência.

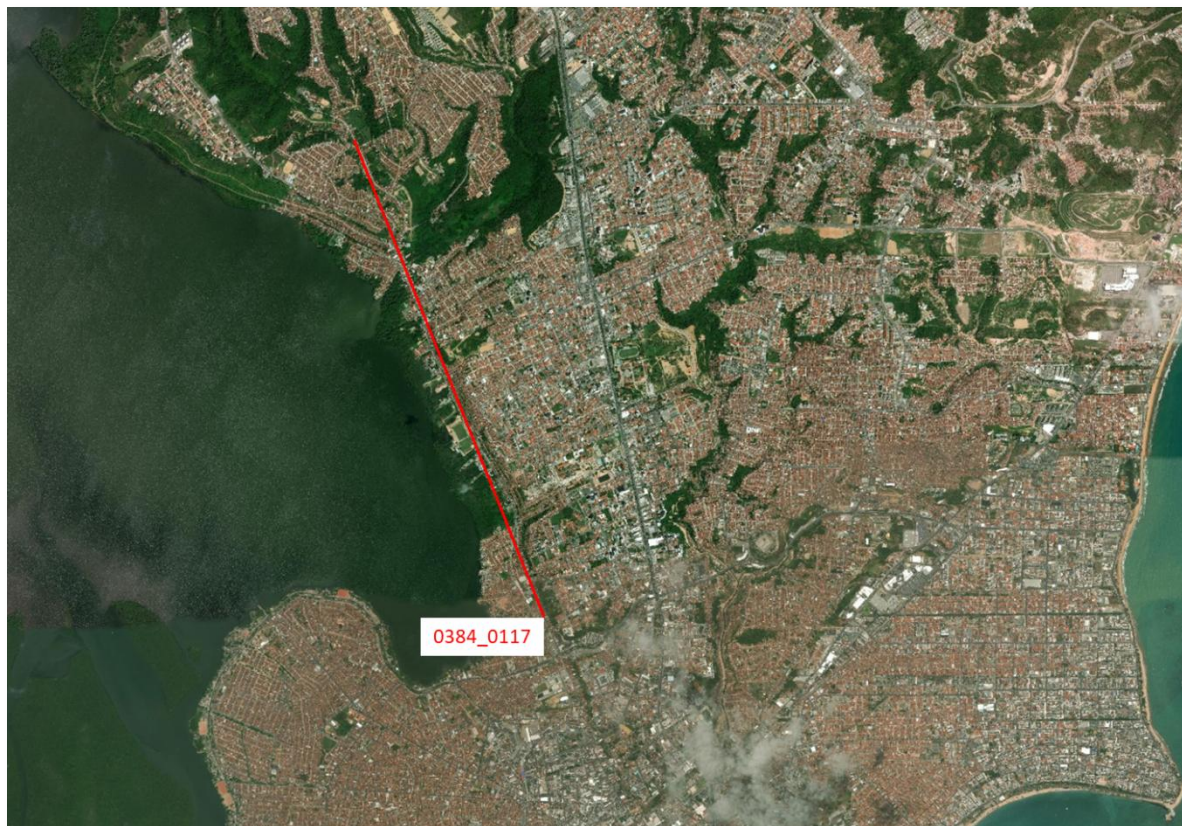
1.1 Localização da Linha sísmica *dip* 0384_0117

- Linha *Dip* mais abrangente que intersecta todas as linhas da equipe 0384.
- Esta linha se encontra próxima às minas na área urbana de Maceió, e serve de referencia para as demais linhas deste volume de dados pela sua posição e comprimento em relação as demais.

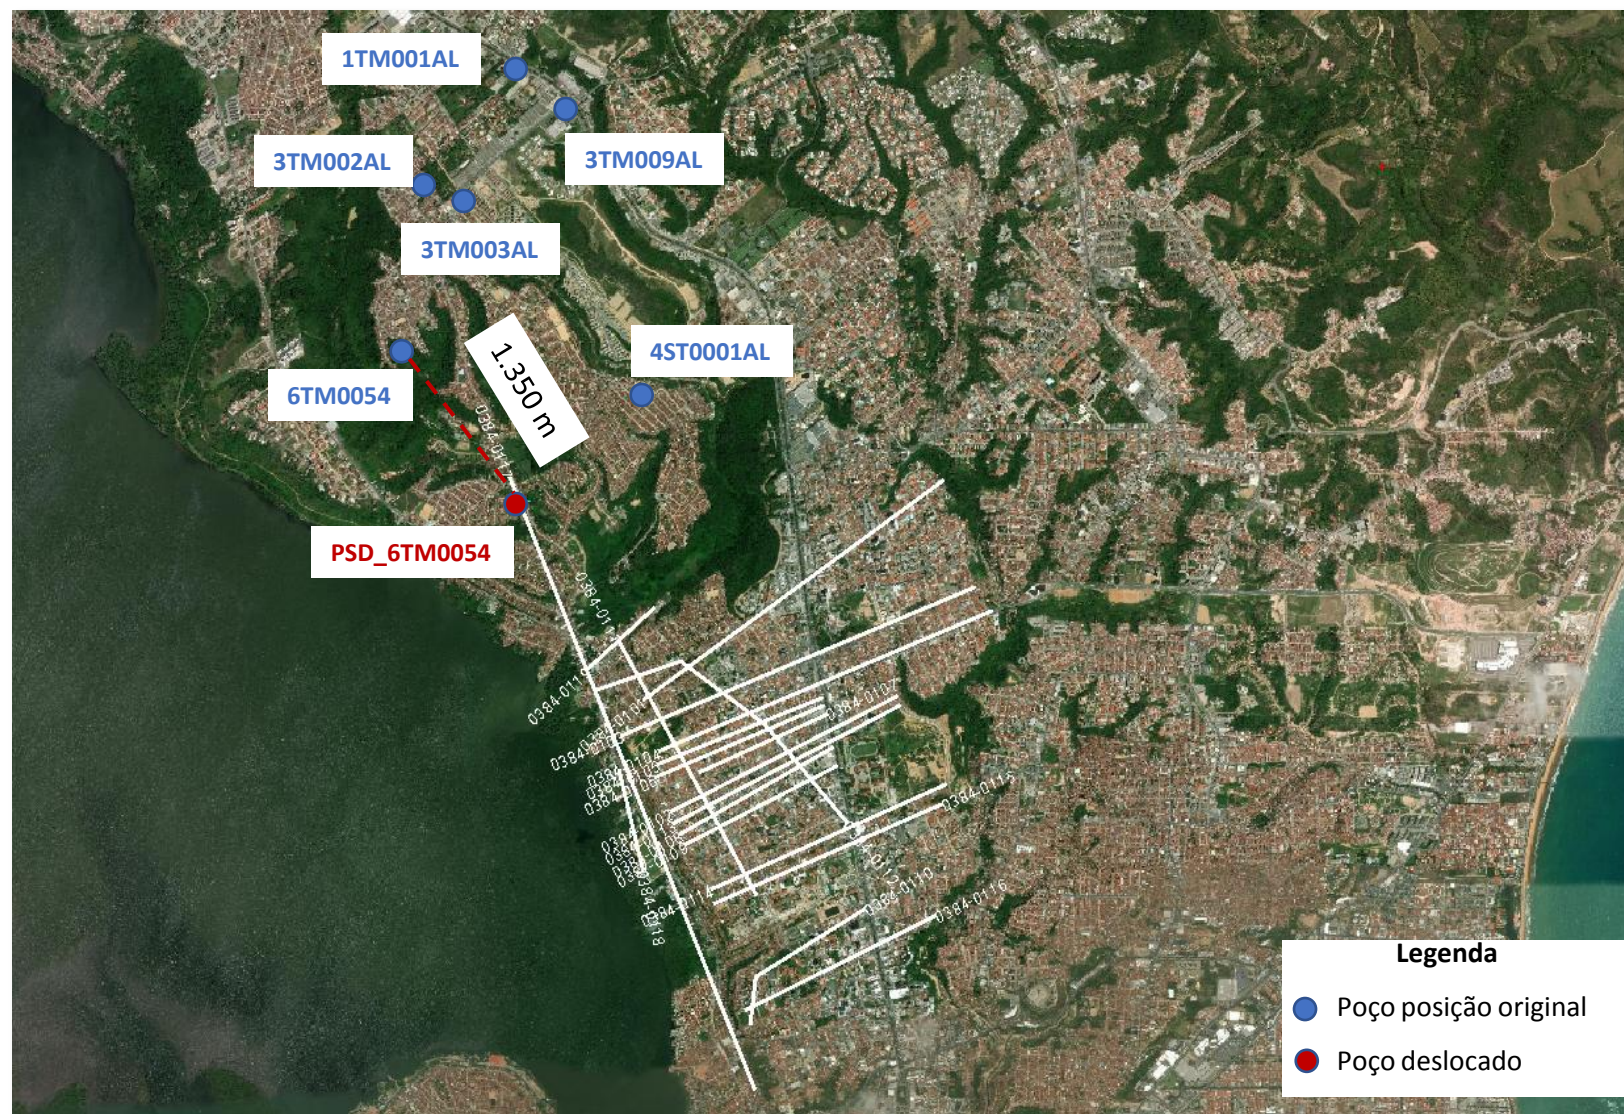
1.2 Correlação poço-sísmica – Pseudo Poço

- Poço 6TM0054 deslocado 1.350 metros em direção a linha sísmica 2D 0384_0117;
- Poço deslocado foi nomeado de PSD_6TM0054.

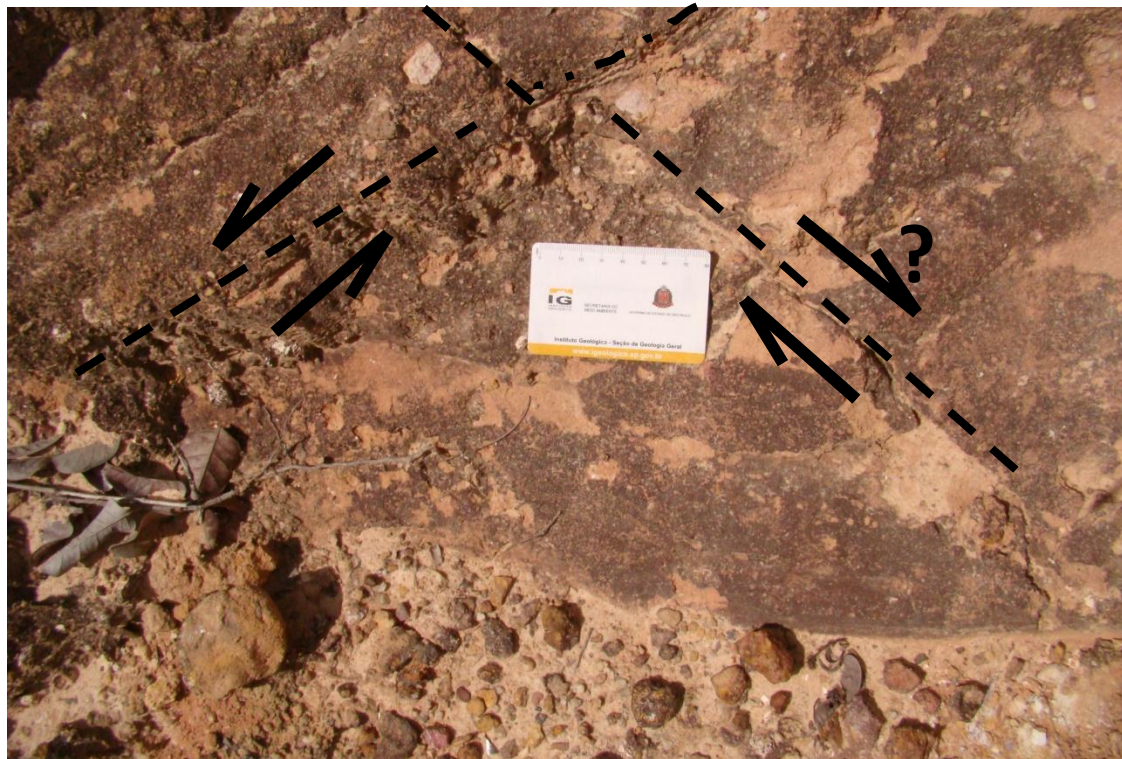
Afloramento 1

Fraturas em arranjo em X de Hancock (1985). Há deslocamento aparente das fraturas. Considerando que é uma rocha sedimentar, esta configuração sugere atividade tectônica pós deposicional.

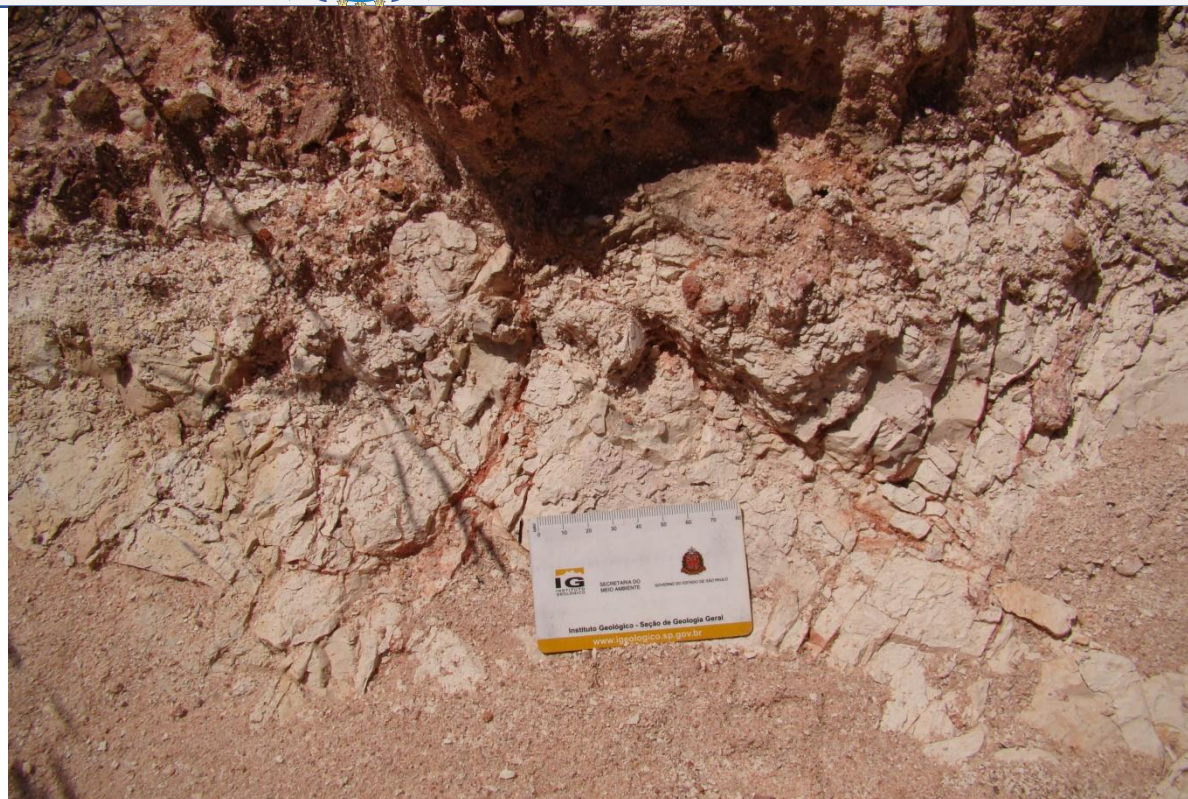
Afloramento 4

O afloramento apresenta alto grau de fraturamento. Estruturas com indicação de movimento tem direção NE-SW.

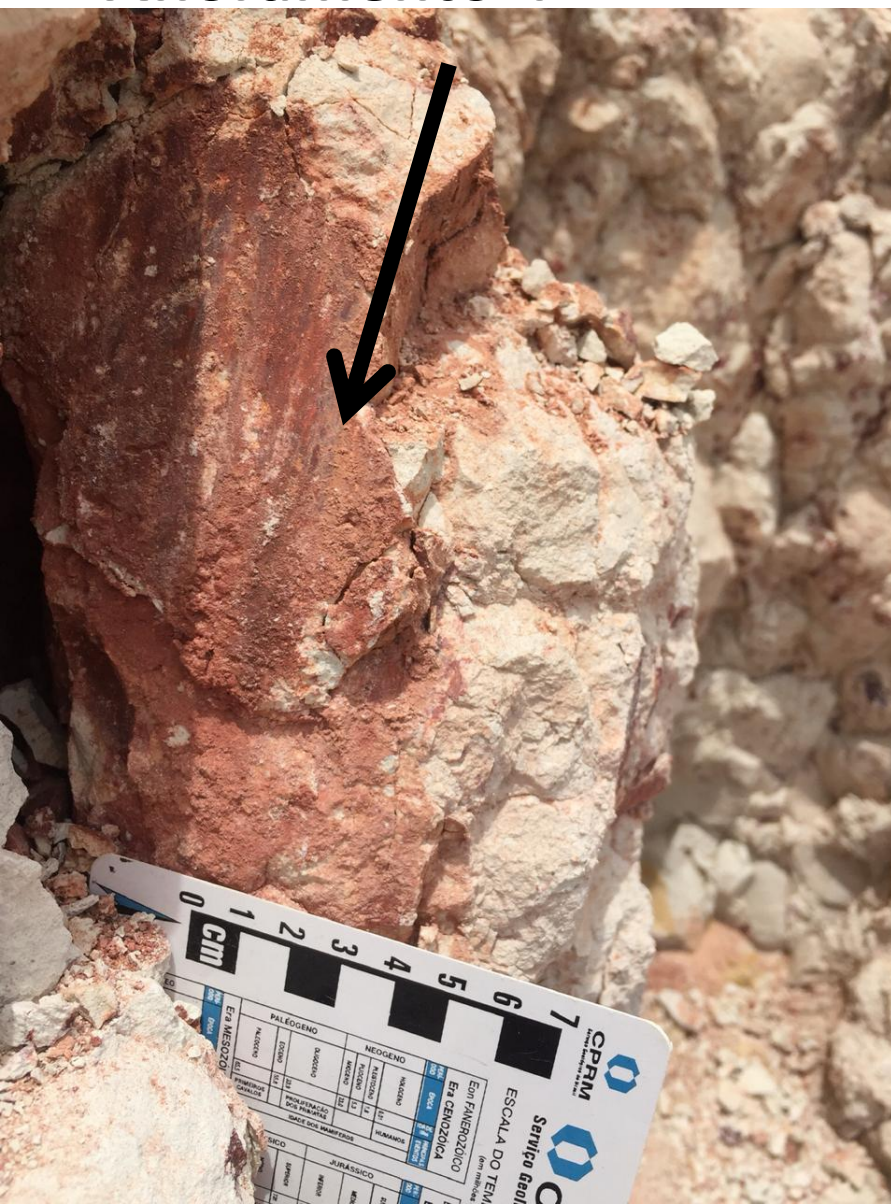
Afloramento 4

A esquerda, foto mostrando falha com estria *downdip* afetando a formação Barreiras. A seta aponta direção e sentido da estria. A direita, estereograma apresentando a atitude dos planos e estrias relacionados a esta falha.

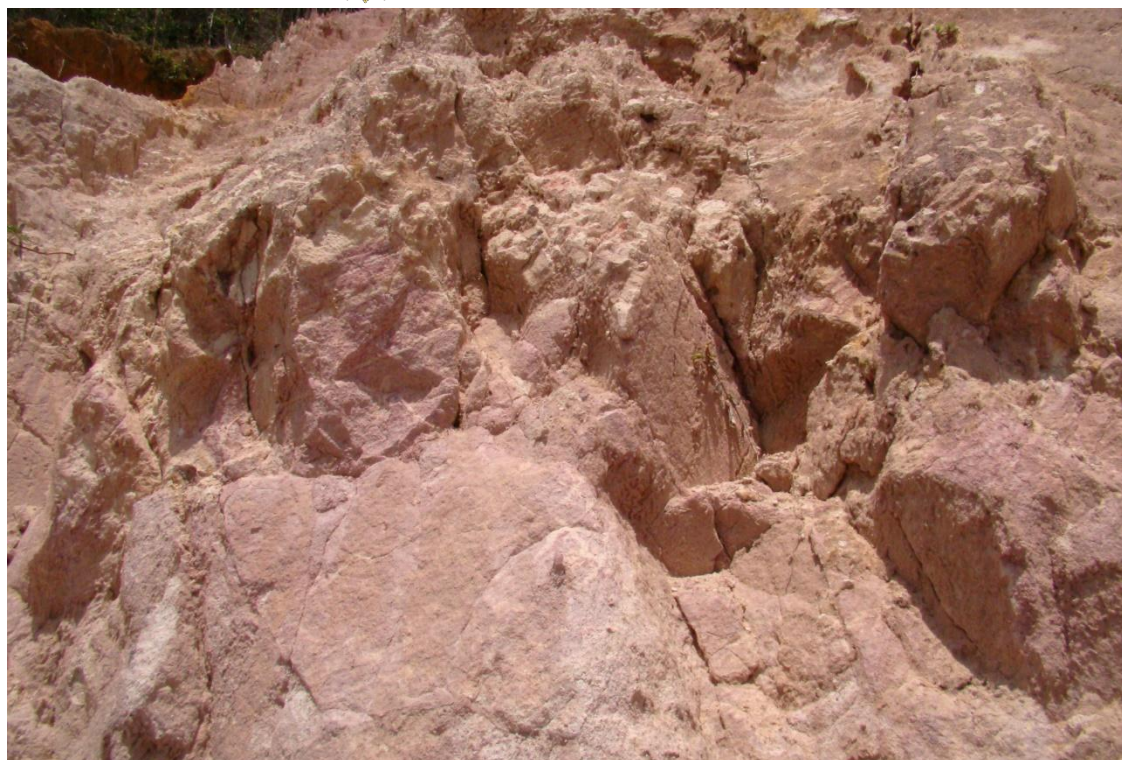
Afloramento 2

A variação de direção e mergulho dos planos sugere pelo menos duas famílias de fraturas. NNW-SSE a N-S com alto ângulo de mergulho. NE-SW com mergulhos altos. Ainda que com pouca expressão ocorrem fraturas na direção NW-SE com mergulho intermediário a alto para NE.

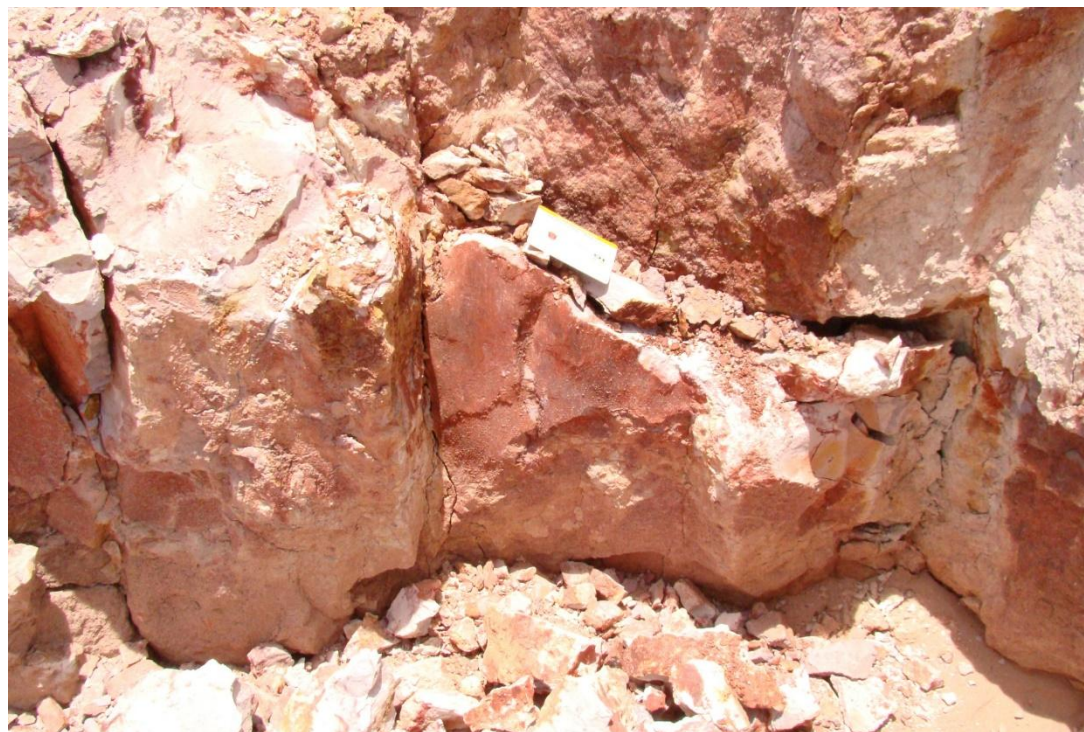
Afloramento 3

C) Detalhe do
afloramento

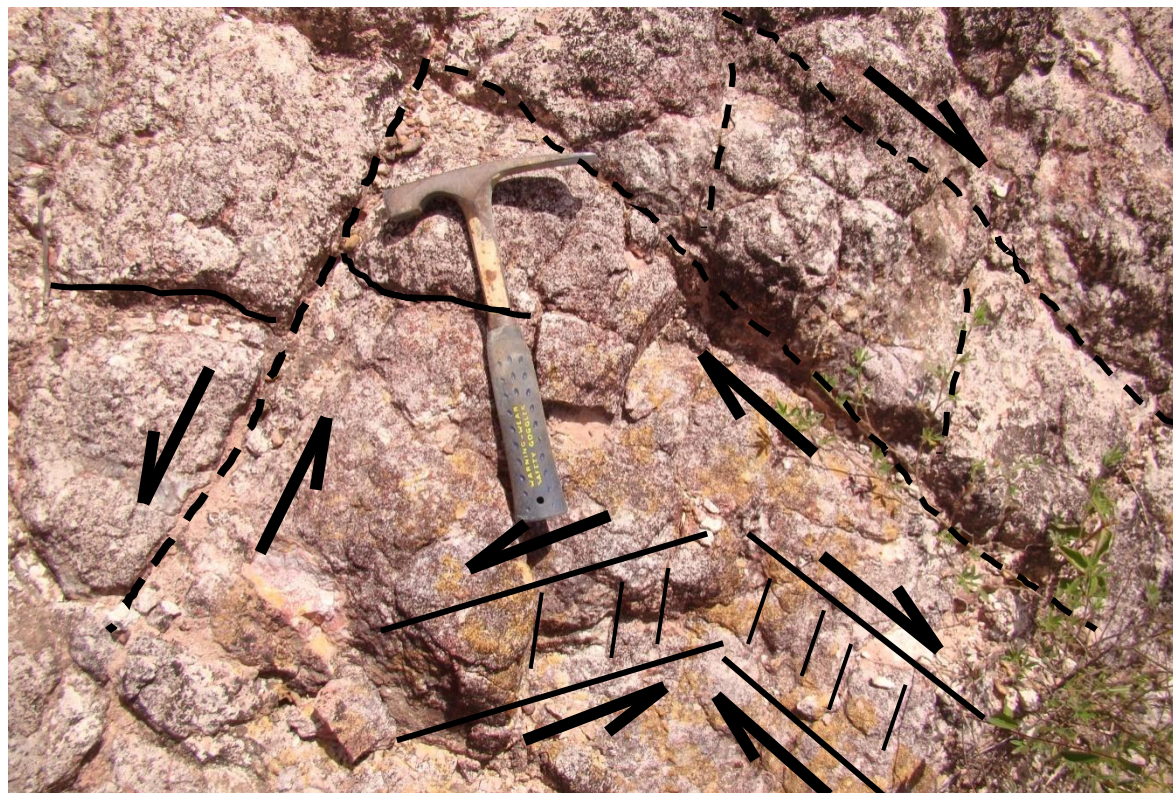
Afloramento 9

A análise da imagem indica que o afloramento é deformado por diferentes direções de zonas de fratura compatíveis para pelo menos dois eventos tectônicos. O movimento foi inferido pela presença de fraturas escalonadas e deslocamento de fraturas pretéritas.

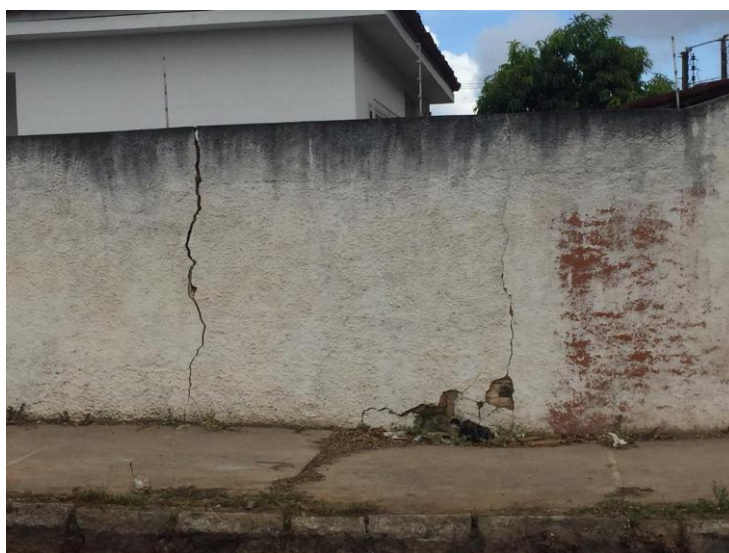
Figura 2 – Rachaduras em calçamento e muro de residência no Bairro Pinheiro.

Após a visita à defesa civil nos dirigimos à área de danos associados ao afundamento verificado nos Bairros do Pinheiro, Mutange e Bebedouro, como citado acima. Os danos, denominados informalmente como “rachaduras e afundamentos”, são tanto fraturas geológicas, como falhas e juntas, bem como rachaduras em instalações e benfeitorias culturais. Apesar do pequeno rejeito aparente, de poucos centímetros a decímetros, causam danos diversos nas instalações culturais dos referidos bairros, incluindo, pavimentos asfálticos, calçadas, muros, casas, estruturas de prédios a de conjuntos habitacionais de baixo a médio padrão de construção, além das tubulações de água e esgoto (Figuras 2 a 10). Destaca-se, ainda, a subsidência no Bairro do Bebedouro, junto à Lagoa Mundaú, onde as construções vêm sendo invadidas progressivamente pela lagoa (Figuras 11 a 16).

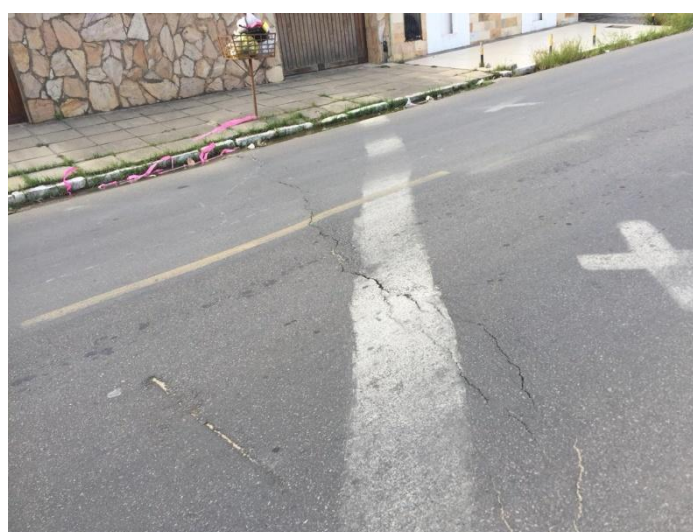
Figura 3 – “Rachadura” em piso asfáltico, no Bairro Pinheiro, com porção à esquerda mostrando afundamento centimétrico com relação à da direita. O Afundamento se dá na direção da Lagoa Mundaú. Este comportamento indica a presença de uma falha normal ou de gravidade.

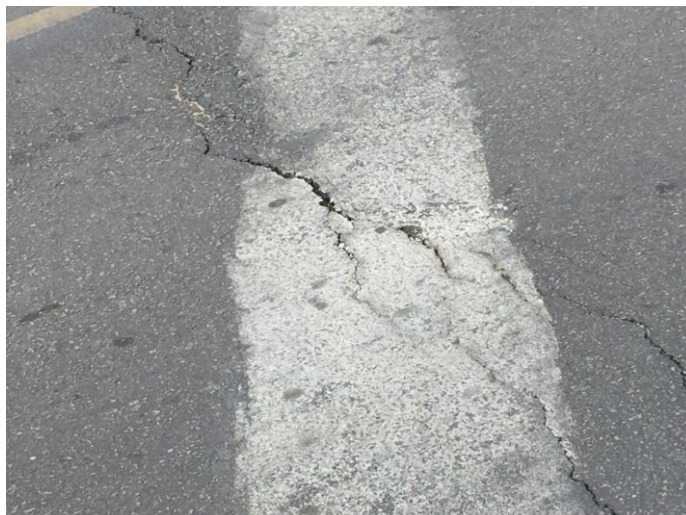
Figura 4 – Detalhe da “rachadura” mostrada na Figura 3.

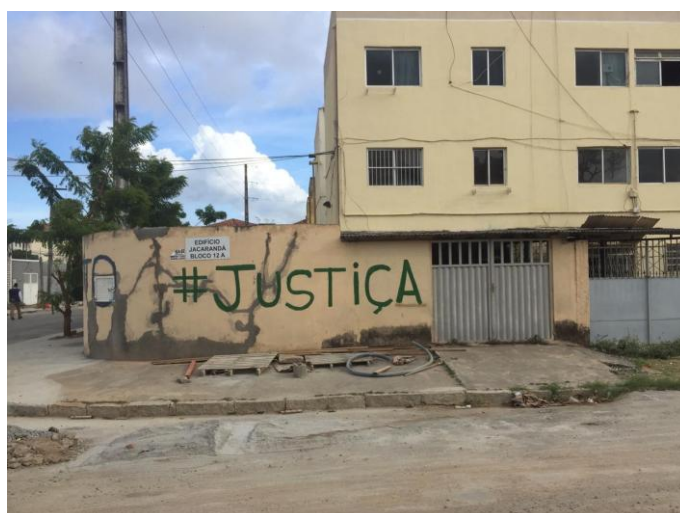
Figura 5 – “Rachaduras” em calçamento e muro de conjunto habitacional sendo reparados.

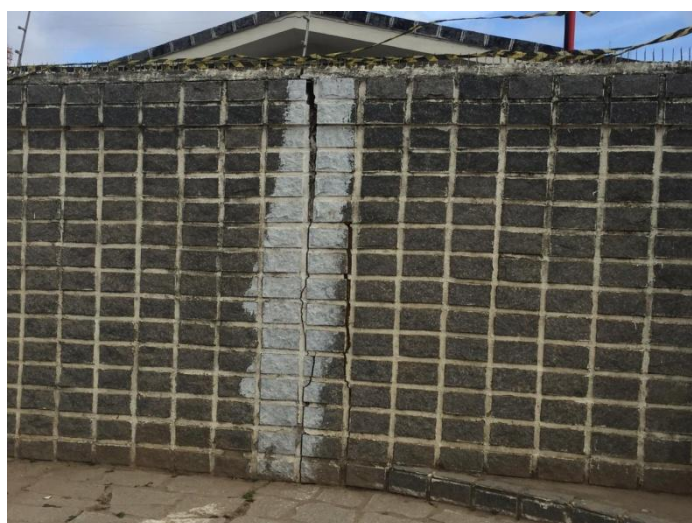
Figura 6 – “Rachadura” em calçamento e muro de residência. Nota-se afundamento do bloco do lado esquerdo da foto, em direção à Lagoa Mundaú.

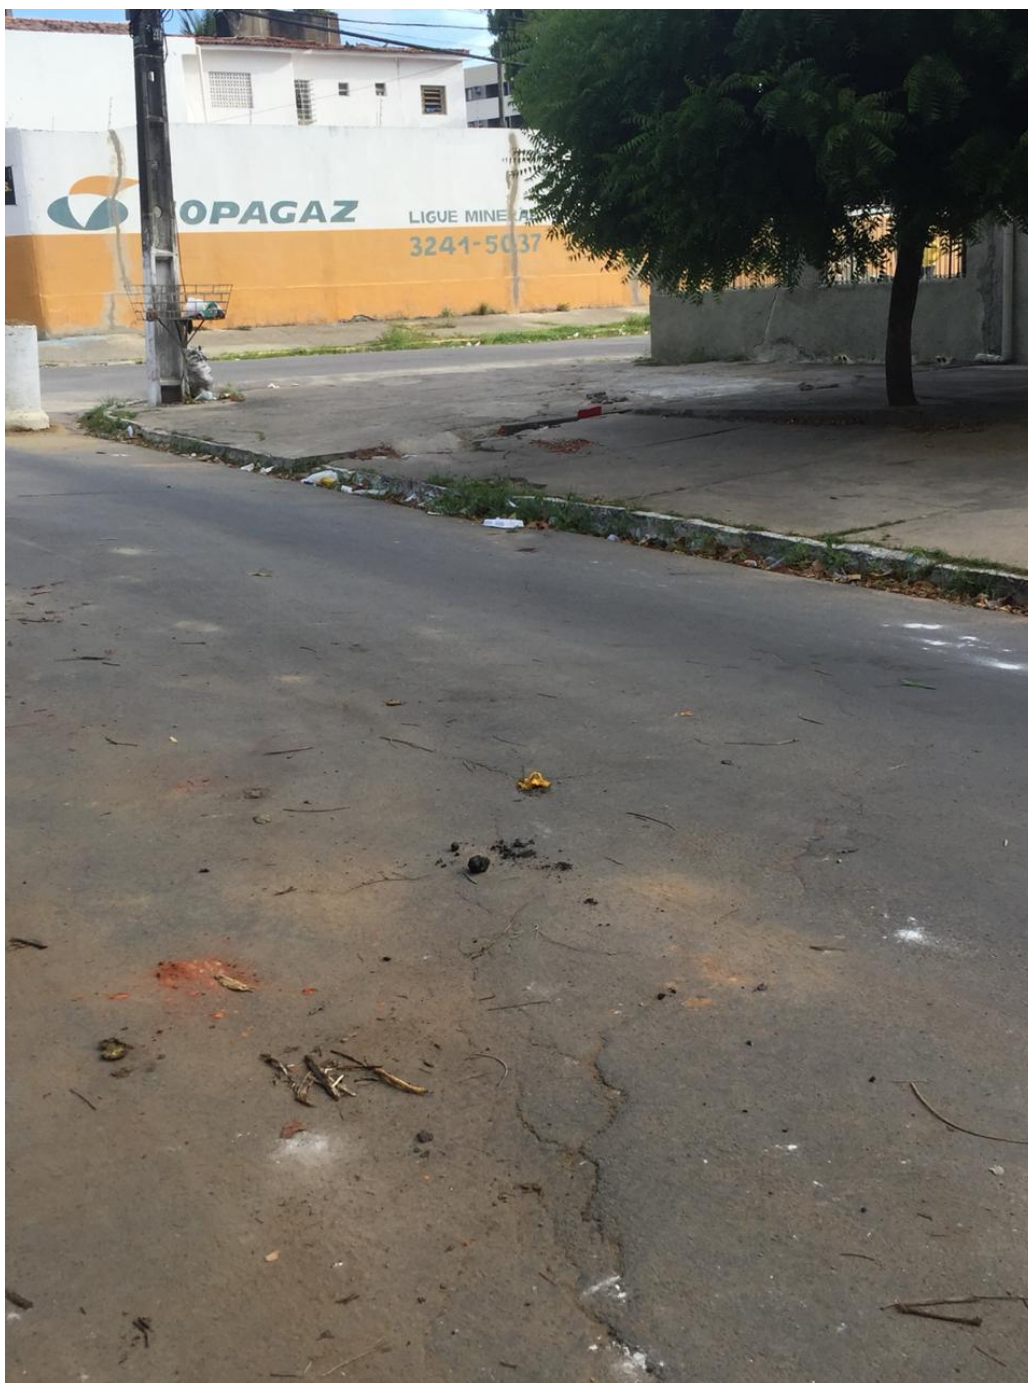
Figura 7 – “Rachaduras” piso asfáltico, em primeiro plano, que têm continuidade em calçamento e muro de distribuidora de gás, ao fundo, onde foram reparados.

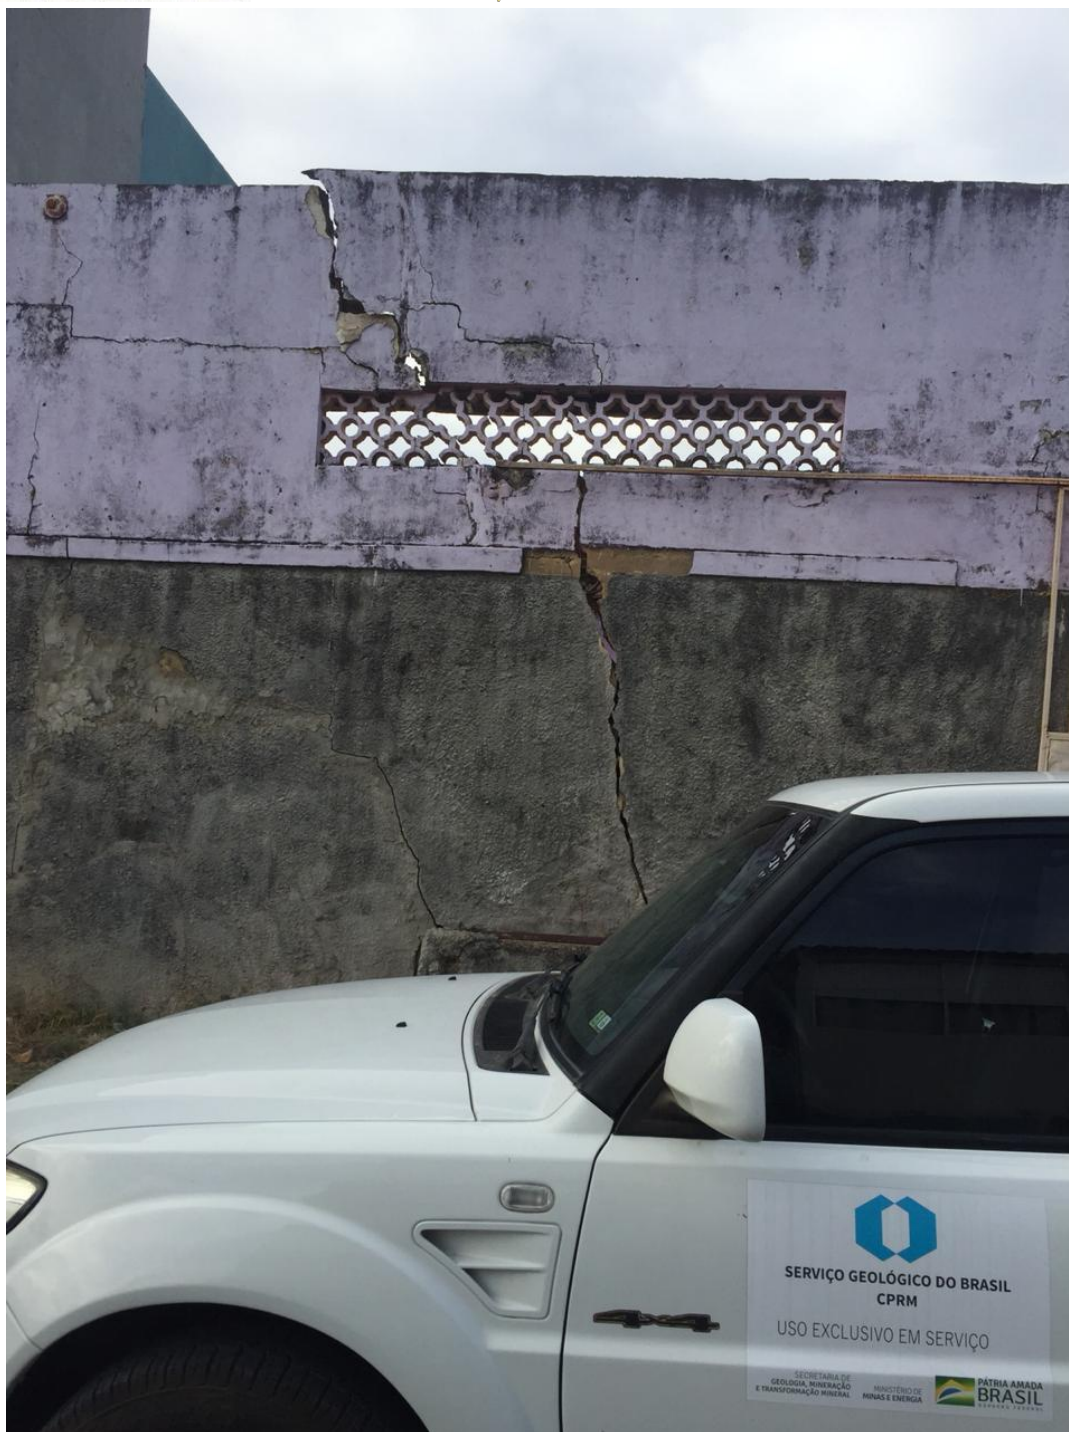
Figura 8 – “Rachadura” em muro de residência. Nota-se afundamento decimétrico do bloco do lado esquerdo da foto, em direção à Lagoa Mundaú.

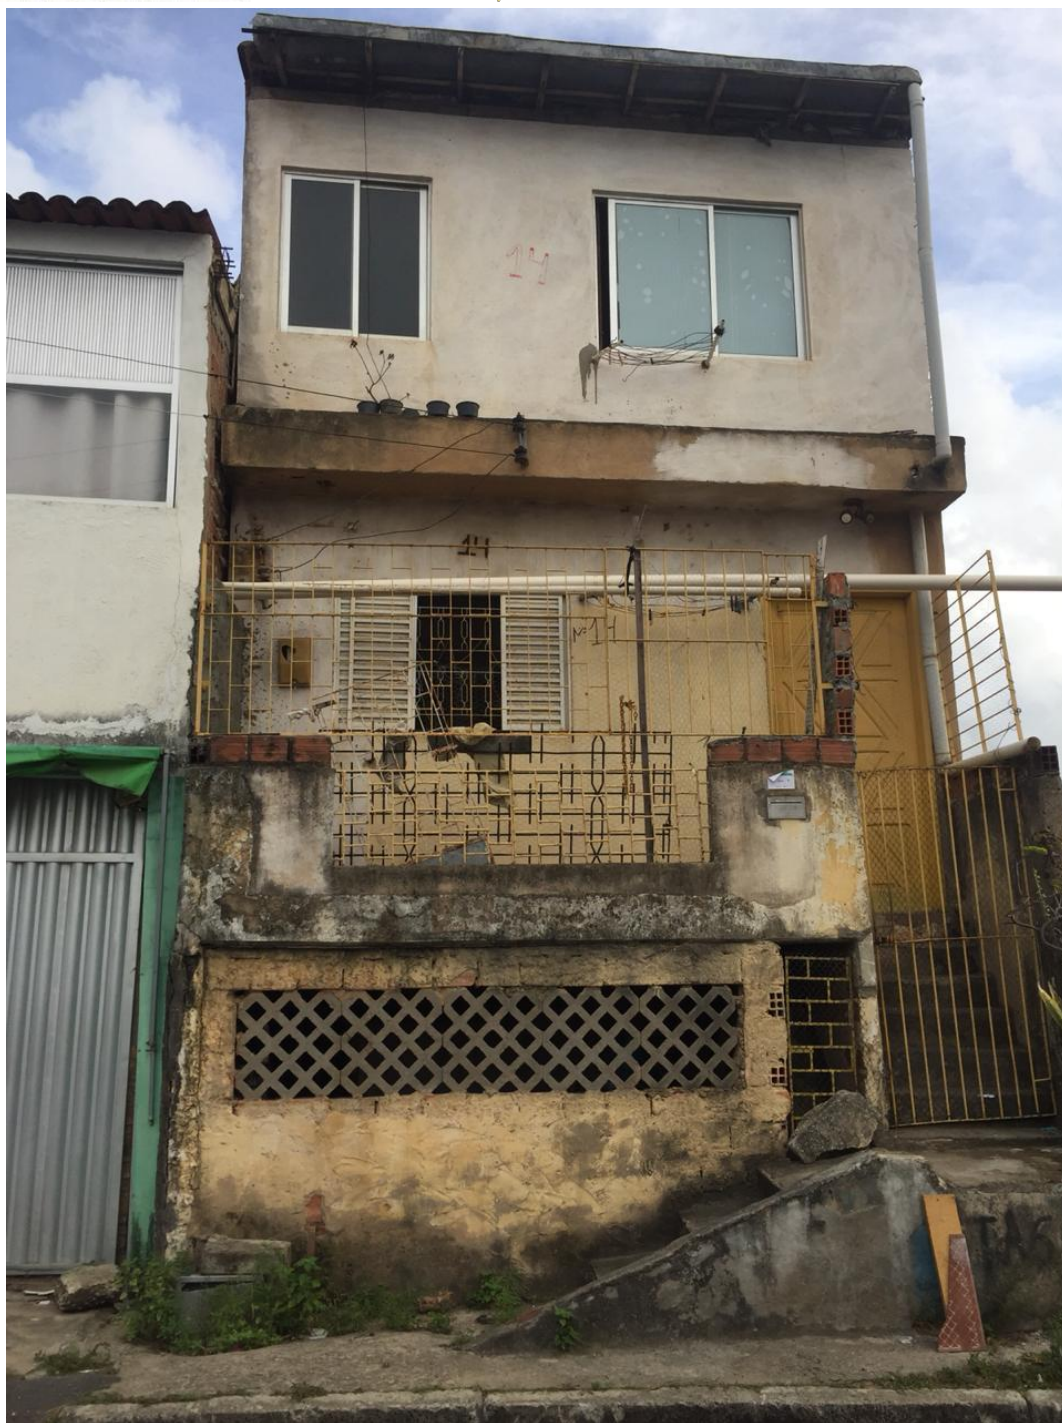
Figura 9 – Residência adernada para a esquerda, com afundamento do bloco do lado direito da foto, em direção à Lagoa Mundaú.

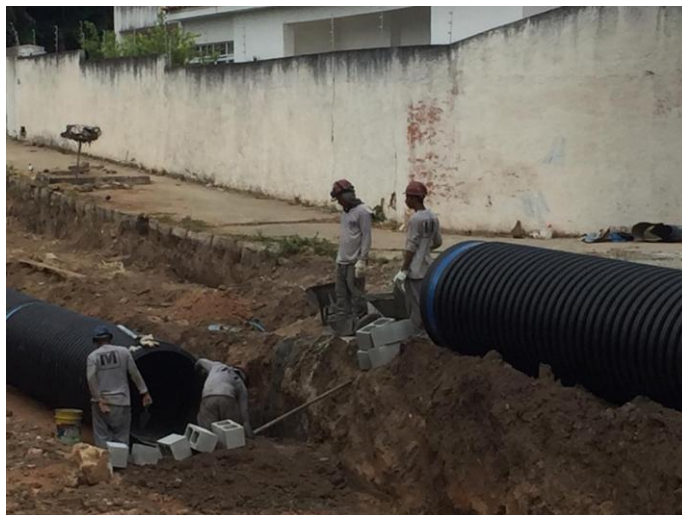
Figura 10 – Reparo na tubulação de água, no Bairro Pinheiro, com colocação de tubos de material flexível, procurando evitar novo rompimento.

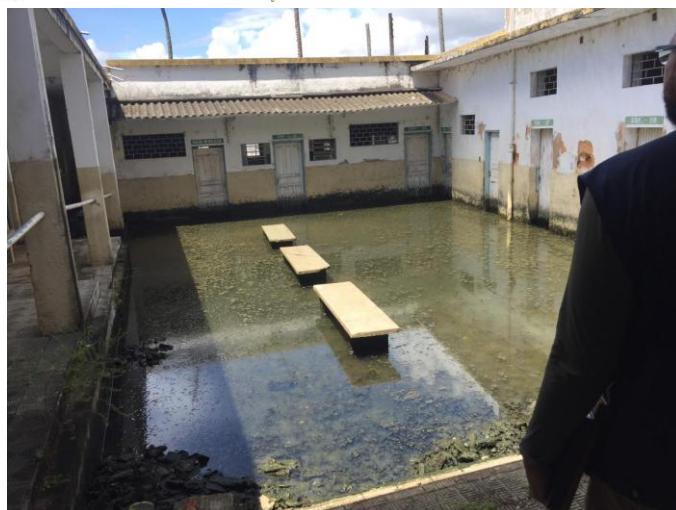
Figura 12 – Fundos da Casa de Repouso Dr. José Lopes de Mendonça, junto à Lagoa Mundaú. Antiga área de enfermarias, hoje completamente alagada. Bairro Bebedouro.

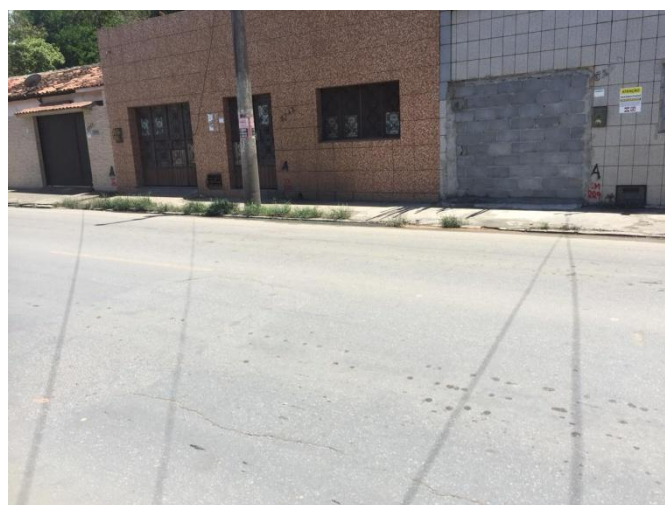
Figura 14 – Conjunto de casas situadas em frente a Casa de Repouso Dr. José Lopes de Mendonça, junto à Lagoa Mundaú. Bairro Bebedouro. Todas as moradias marcadas com a letra “A” foram condenadas pela defesa civil e desocupadas.

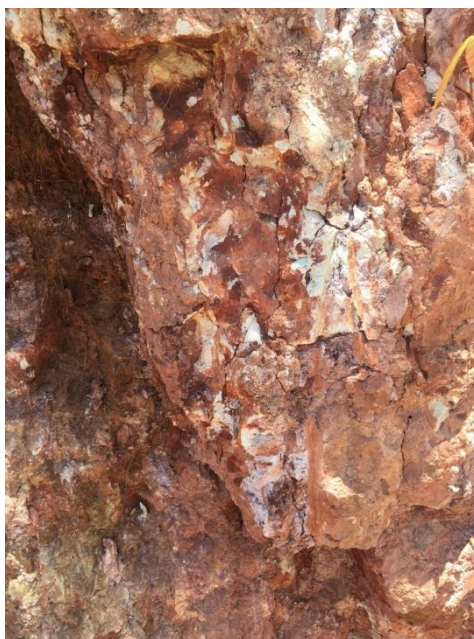
Figura 16 – Barreiras alterado, com fraturas paralelas à beira da Lagoa Mundaú e da inferida escarpa de falha do Mutange, de direção NNW-SSE.

Após a visita ao Bairro Bebedouro visitou-se um afloramento do Grupo Barreiras no Bairro Mutange, na encosta marcada pela presença de uma paleofalésia. O afloramento, muito alterado, apresenta fraturas de direção NNW-SSE, NE-SW e ENE-WSW (Figura 16). Esta paleofalésia, que se estende na direção NNW, é tida como coincidente com a Falha do Mutange.

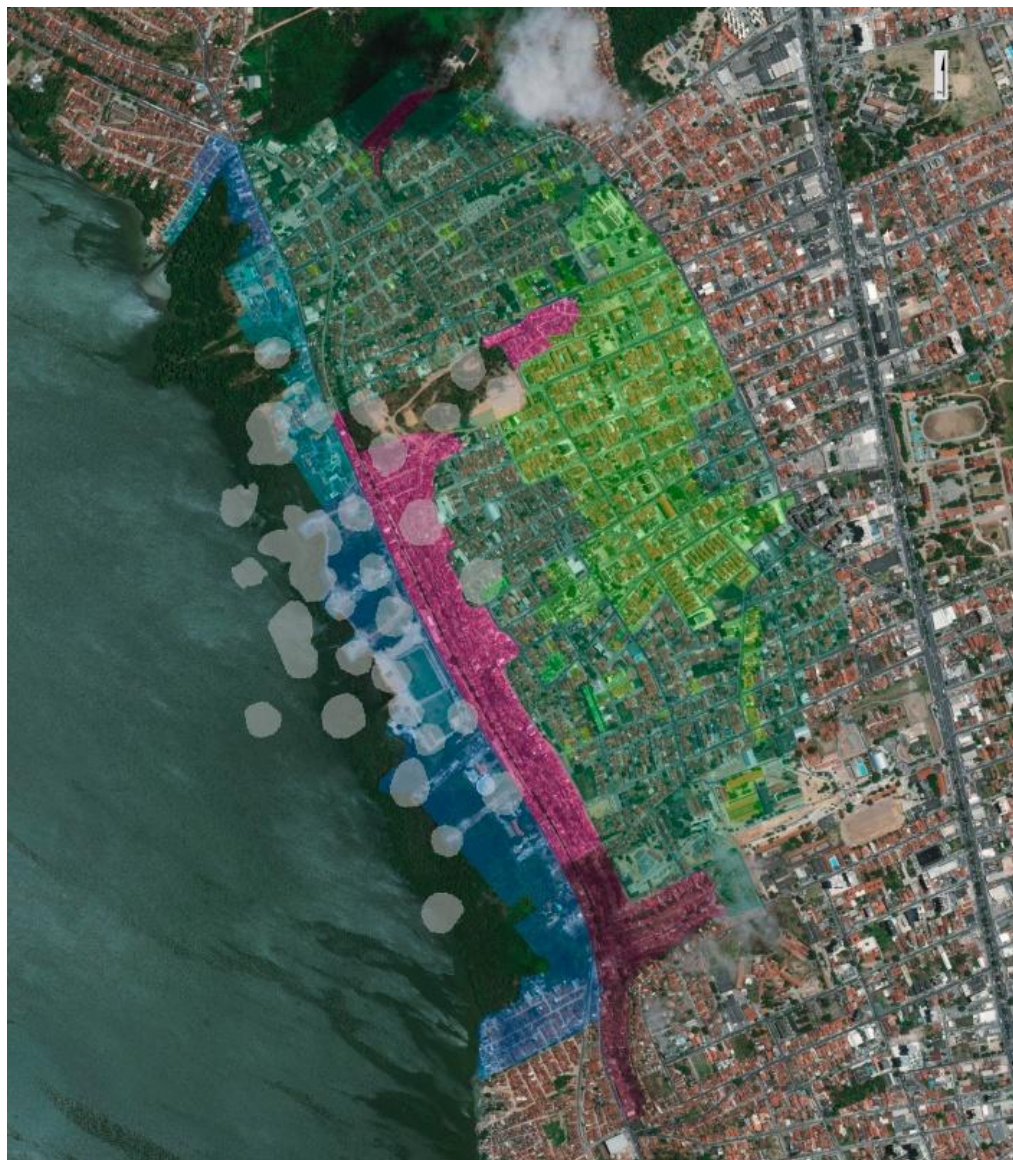
MAPA DA ÁREA DE DANOS NOS BAIRROS DO PINHEIRO, BEBEDOURO E MUTANGE (DEFESA CIVIL DE MACEIÓ / CPRM)

Figura 17 – Mapa da área de “danos” causados pelo afundamento do terreno junto à Lagoa Mundaú – Bairros Pinheiro, Bebedouro e Mutange (Defesa Civil de Maceió / CPRM).

A partir do conjunto de dados coletados pela CPRM e pela Defesa Civil na área urbana de Maceió afetada pelas “Rachaduras” e pelo afundamento do terreno, além de processos erosivos causados pela pluviosidade nas rachaduras, a Defesa Civil separou áreas de maior e menor dano, com consequências para as ações a serem tomadas (Figura 17):

O mapa é dividido em áreas de maior e menor dano, marcadas por diferentes cores, e que são descritas a seguir:

1. O “**Setor 0**” refere-se ao Bairro Pinheiro. Caracterizado por Zona de Cisalhamento – fraturamento, danos em edificações e processos erosivos –, é

- subdividido em 0.0, de cor verde cítrica, e 0.1, em verde-escuro. No “setor 0”, foram observados danos descritos como colapso de estruturas e intensificação dos processos erosivos.

2. O “**Setor 0.00**” abrange toda a área coberta pelo Mapa de Feições da CPRM – **áreas amarela, laranja e vermelha** do Bairro Pinheiro, onde foram notificadas as primeiras evidências investigadas desde 15 de fevereiro de 2018. Essa área, a mais crítica do “Setor 0”, é caracterizada por fraturamento intenso, processos erosivos e danos em edificações já identificados no mapa de feições. Para esta área, a Defesa Civil recomenda, com base no relatório técnico da CPRM, a realocação de moradores, o monitoramento dos processos erosivos e dos danos e alerta.

3. O “**Setor 0.01**” compreende a área do Pinheiro localizada no entorno do Mapa de Feições. Também considerada uma área crítica, registra pontos passíveis de expansão dos processos erosivos e de danos estruturais em edificações e demais infraestruturas, como vias públicas, condutores da rede elétrica e canalização de redes de drenagem, esgotamento sanitário, água e gás. Para esta área, a Defesa Civil recomenda o monitoramento, podendo haver realocação dos moradores de edificações ou de áreas inteiras.

4. O “**Setor 1**” abrange **parte do Bairro Mutange**. Caracterizado como zona de movimento de massa, é subdividido em 0.0, de **cor rosa clara**, e 0.1, em **cor rosa escura**. No “Setor 1” foram observados danos identificados como colapso de estruturas.

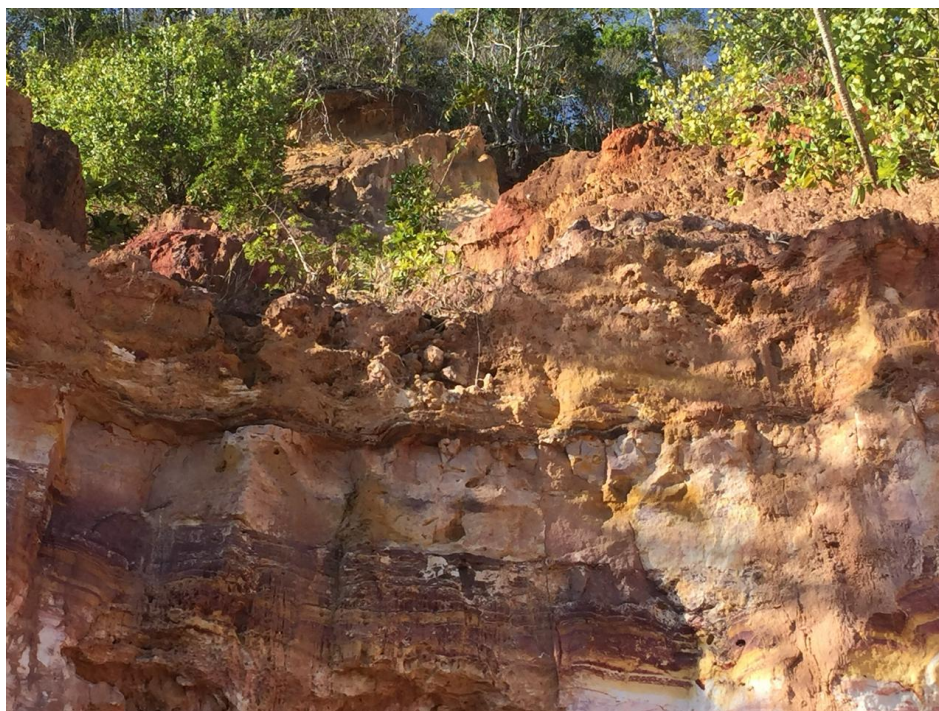
Figura 18 – Grupo Barreiras com níveis de concreções ferruginosas.

Visitou-se uma saibreira do Grupo Barreiras, no litoral norte da cidade de Maceió. Observou-se a presença de depósitos conglomeráticos, com estratificações cruzadas planares e presença de concreções ferruginosas (Figura 18). Num nível mais baixo, na entrada da saibreira, identificou-se um depósito com estratificação plano paralela, com indícios de ser provindo de retrabalhamento do Barreiras, como fragmentos de concreções ferruginosas (Figura 19). O afloramento está coberto por espesso latossolo.

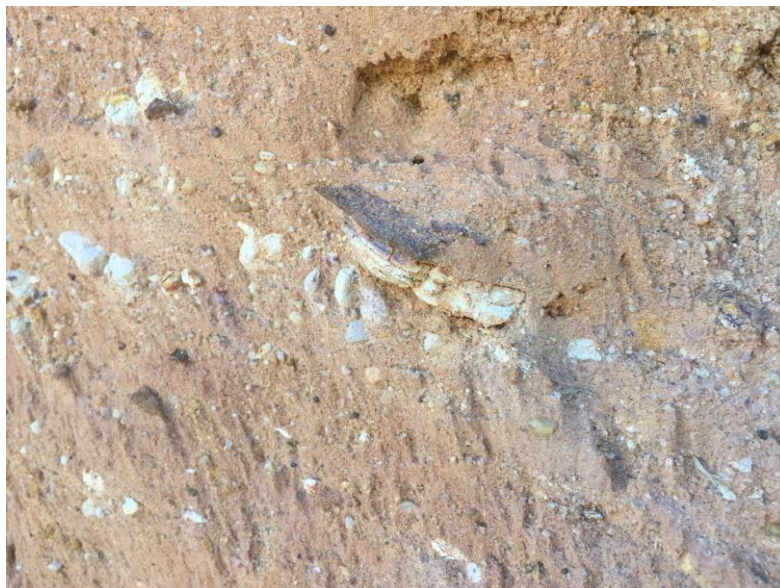
Figura 19 – Grupo Barreiras retilhado com fragmentos de concreções ferruginosas e estratificação planoparalela.

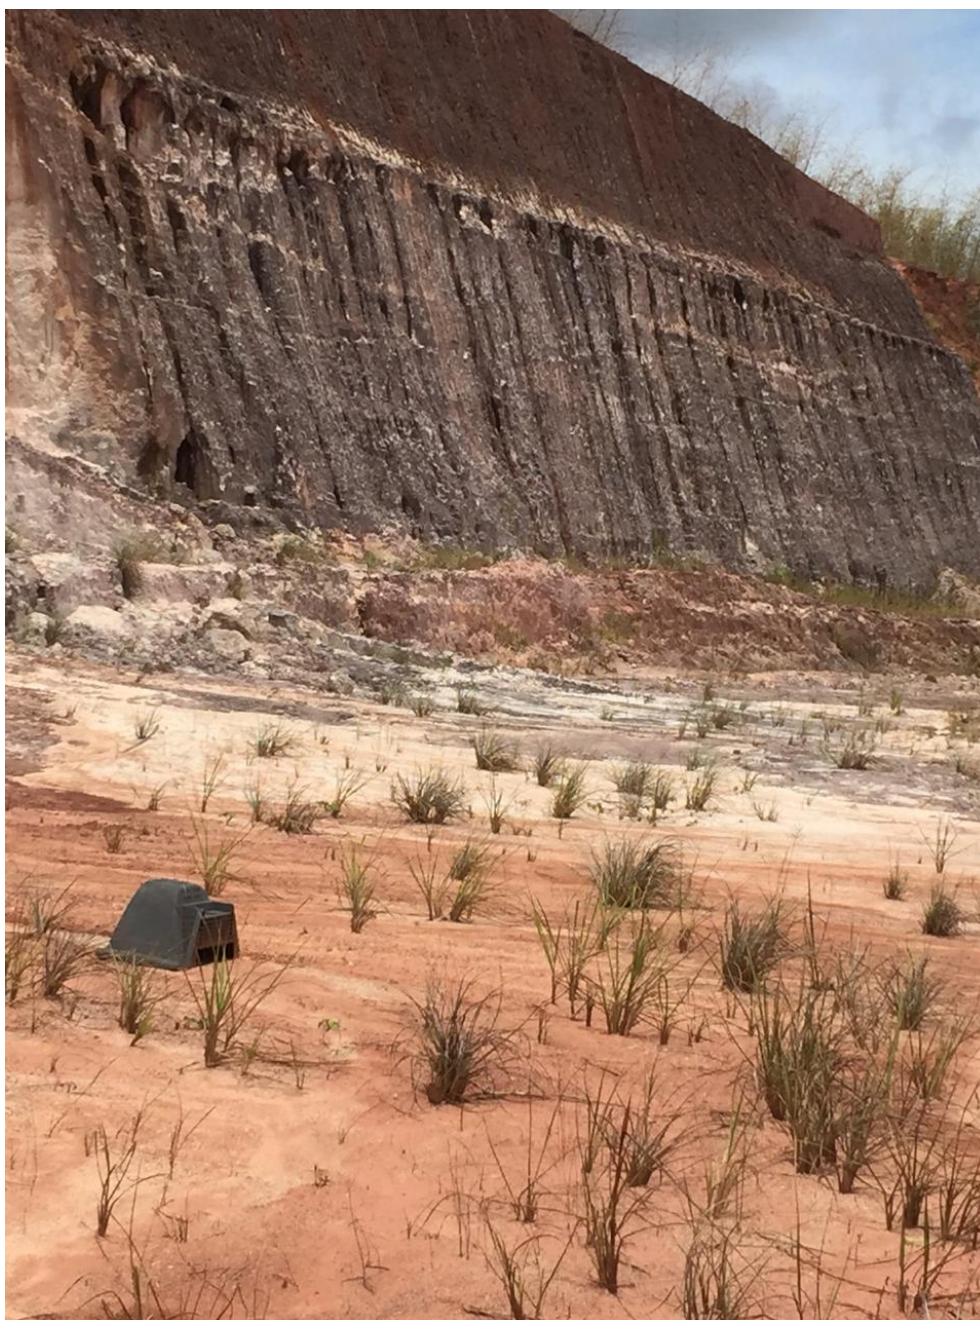
Figura 21 – Saibreira do Barreiras com espesso latossolo no topo. Ponto 4 da CPRM.

Iniciou-se com uma saibreira do Grupo Barreiras e espesso latossolo no topo (Figura 21). O Barreiras se constitui de conglomerados e de níveis argilíticos. O afloramento apresenta fraturas verticais predominantes, menos erodidas no topo onde se encontra o latossolo. Localmente identificamos dois planos de falhas normais, conjugadas, com estrias bem marcadas, que ainda não haviam sido descritas pela CPRM. Ambos os planos de falha têm direção NNE e mergulho médio (60° e 75° para SE e para NW, respectivamente) (Figuras 22 e 23). Estereogramas com as estruturas podem ser vistas na Figura 24.
