Estudo sobre o fenômeno associado a rachaduras e afundamentos de terrenos em região urbanizada em Maceió-AL, através de estudos geológicos e geofísicos

Rio de Janeiro, Julho de 2021

O presente relatório técnico refere-se ao material a ser discutido no “Workshop de Acompanhamento” do projeto “Estudo sobre o fenômeno associado a rachaduras e afundamentos de terrenos em região urbanizada em Maceió-AL, através de estudos geológicos e geofísicos”. Trata-se de um relatório que apresenta resultados parciais, cobrindo os itens 1 a 4 do Cronograma de Execução, que constam do Termo de Execução Descentralizada – TED, firmado entre a Universidade Federal Fluminense – UFF e a Companhia de Pesquisa de Recursos Minerais/Serviço Geológico do Brasil – CPRM, em dezembro de 2019.

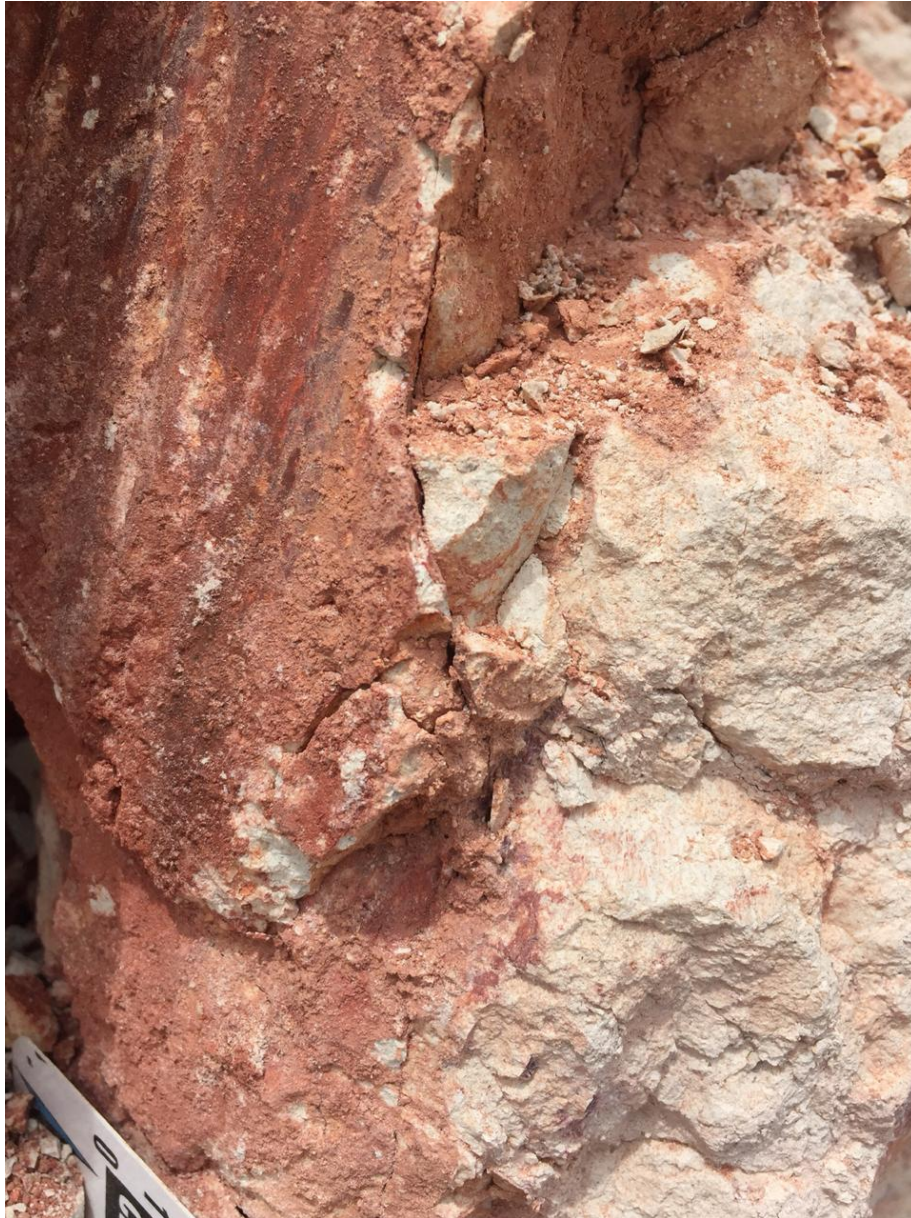
Figura 22 – Estrias em plano de falha normal, cortando o Grupo Barreiras. Dados pareados plano//estrias, representando direção do mergulho/mergulho//sentido do caimento/caimento → 122/60//122/60, normal. Ponto 4 da CPRM.

Iniciou-se com uma saibreira do Grupo Barreiras e espesso latossolo no topo (Figura 21). O Barreiras se constitui de conglomerados e de níveis argilíticos. O afloramento apresenta fraturas verticais predominantes, menos erodidas no topo onde se encontra o latossolo. Localmente identificamos dois planos de falhas normais, conjugadas, com estrias bem marcadas, que ainda não haviam sido descritas pela CPRM. Ambos os planos de falha têm direção NNE e mergulho médio (60° e 75° para SE e para NW, respectivamente) (Figuras 22 e 23). Estereogramas com as estruturas podem ser vistas na Figura 24.

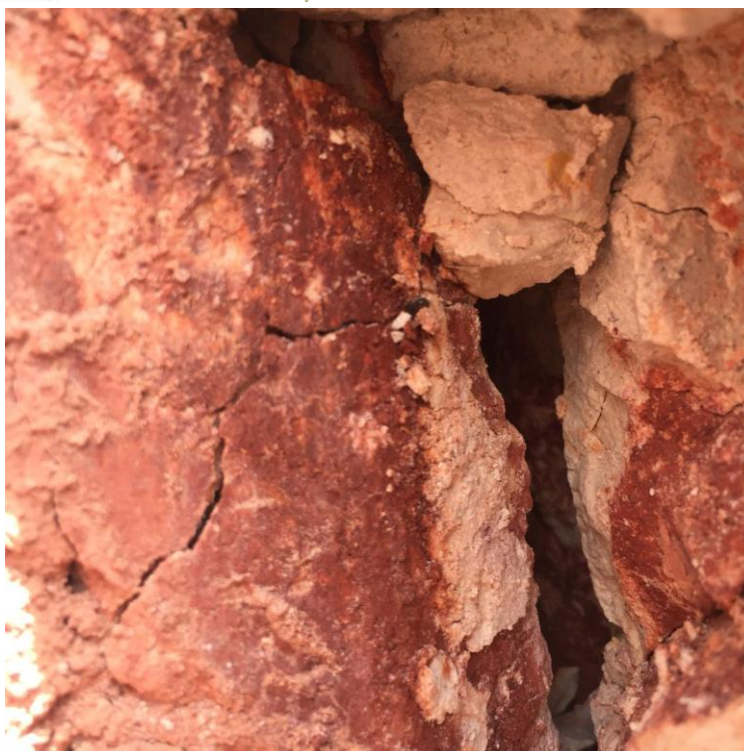
Figura 23 – Estrias em plano de falha normal, conjugada com a da Figura 22, cortando o Grupo Barreiras. Dados pareados plano//estrias, representando direção do mergulho/mergulho//sentido do caimento/caimento → 292/75//292/75, normal.

Os estereogramas da Figura 24, abaixo, incluem as medidas tomadas pela equipe da CPRM (Figuras 24A e B) no Ponto 4 e, à direita os mesmos dados acrescidos dos dois dados pareados de falhas e estrias, adquiridos no campo pela equipe da UFF. Estas falhas têm caráter normal, com as estrias paralelas ao mergulho dos planos, (Figura 24C), indicando uma distensão pura, de direção WNW-ESE.

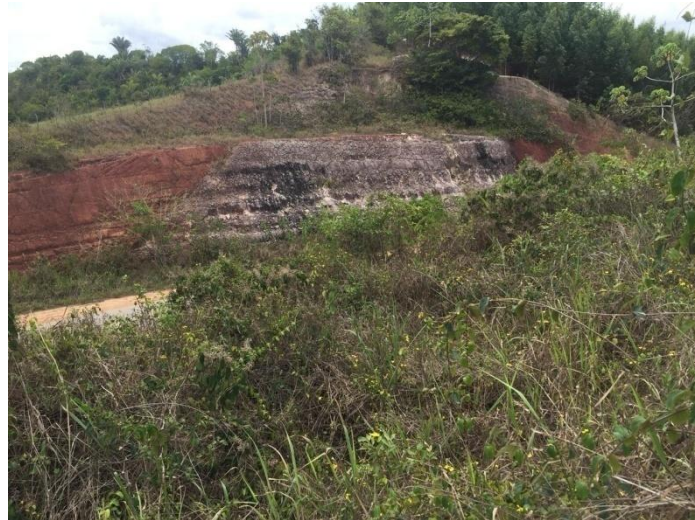
Figura 25 - Colúvio colocado em contato com o Grupo Barreiras por falha. Ponto 1* da CPRM.

Próximo a saibreira da parada anterior, em corte de estrada, ocorre um colúvio colocado em contato com o Grupo Barreiras, por falha (Figuras 25 e 26) .

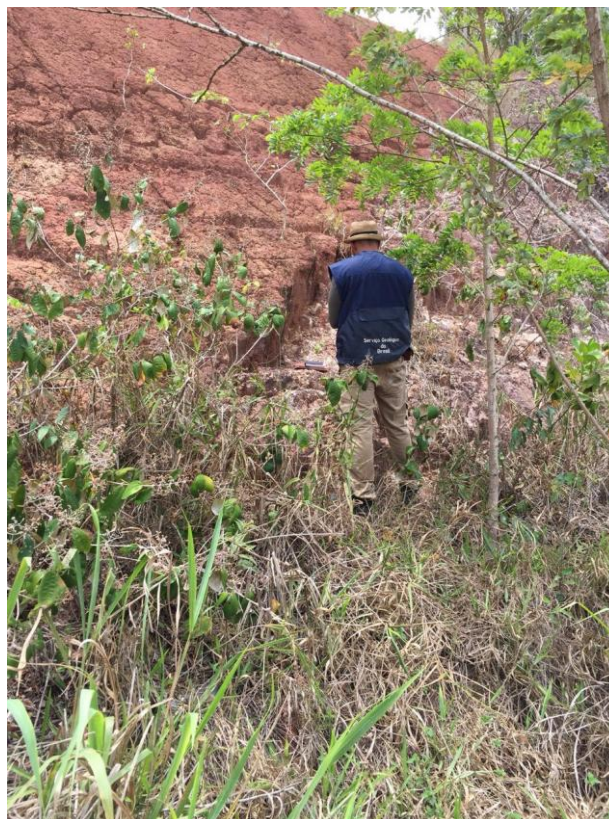
Figura 26 – Detalhe do afloramento anterior, mostrando colúvio colocado em contato com o Grupo Barreiras por falha 060/80 (direção do mergulho/mergulho). Ponto 1* da CPRM.

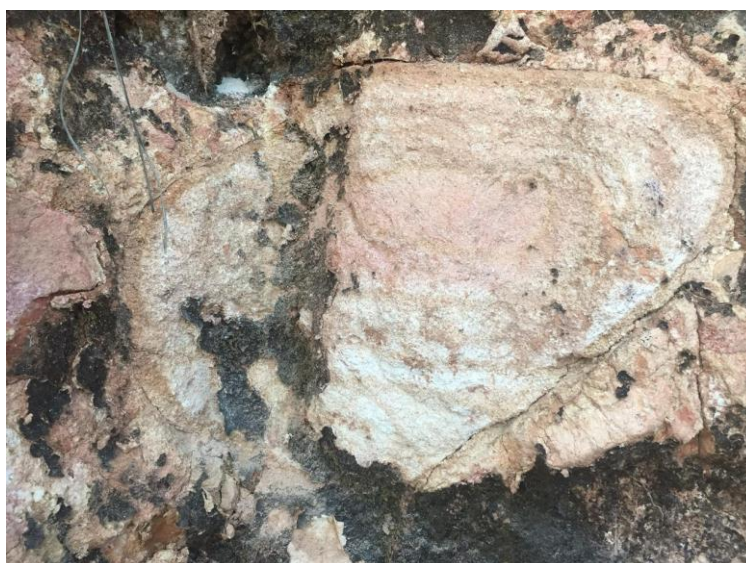
Figura 27 – Conglomerado polimítico do Membro Carmópolis. Destaque para matacão de granito. Ponto 2* da CPRM.

Última parada do 3º dia, localizada nas proximidades do aeroporto, onde ocorre um afloramento do Conglomerado Carmópolis. No local viu-se um conglomerado basal polimítico, sustentado por clastos, com seixos, blocos e matacões, predominantemente de granito (Figura 27) e, secundariamente, de quartzo (Figura 28). Num nível acima deste conglomerado polimítico está presente um conglomerado com predominância de seixos de quartzo, em matriz de arenito grosso (Figura 29).

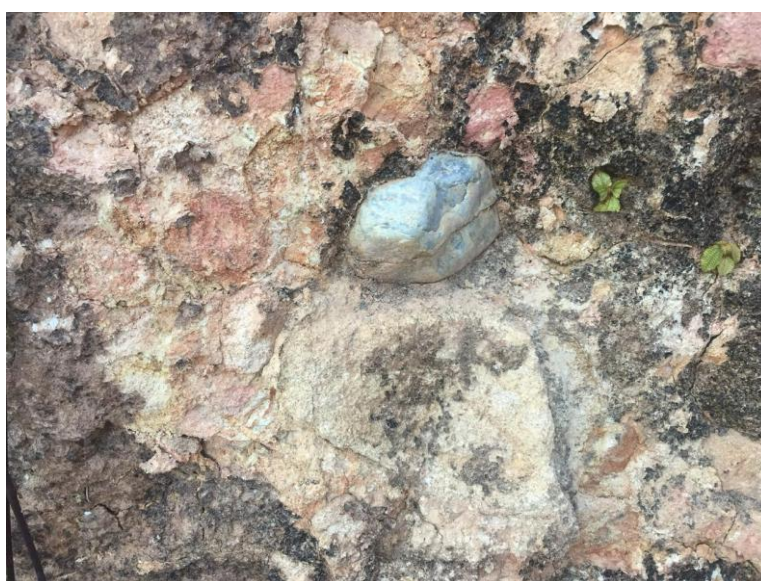
Figura 28 – Conglomerado polimítico do Membro Carmópolis. Destaque para bloco de quartzo. Ponto 2* da CPRM.

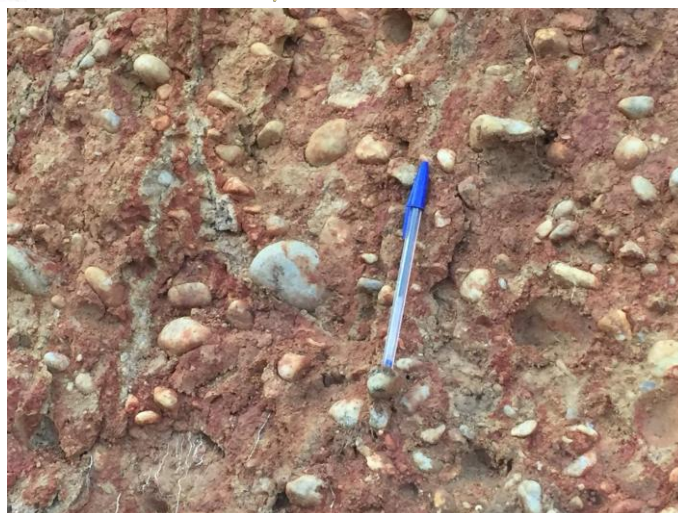
Figura 29 – Conglomerado com predominância de seixos de quartzo e matriz de arenito grosso do Membro Carmópolis. Ponto 2* da CPRM.
