**RELATÓRIO TÉCNICO**  
**Nº 165 453-205**  
**31 de março de 2022**  
**Braskem**

**ACOMPANHAMENTO DA PERFURAÇÃO E TESTEMUNHAGEM DA  
COLUNA SEDIMENTAR SOBREJACENTE AO DEPÓSITO DE SALGEMA  
DA BRASKEM EM MACEIÓ E EXECUÇÃO DE ENSAIOS LABORATORIAS**

**CLIENTE**  
**BRASKEM S/A**

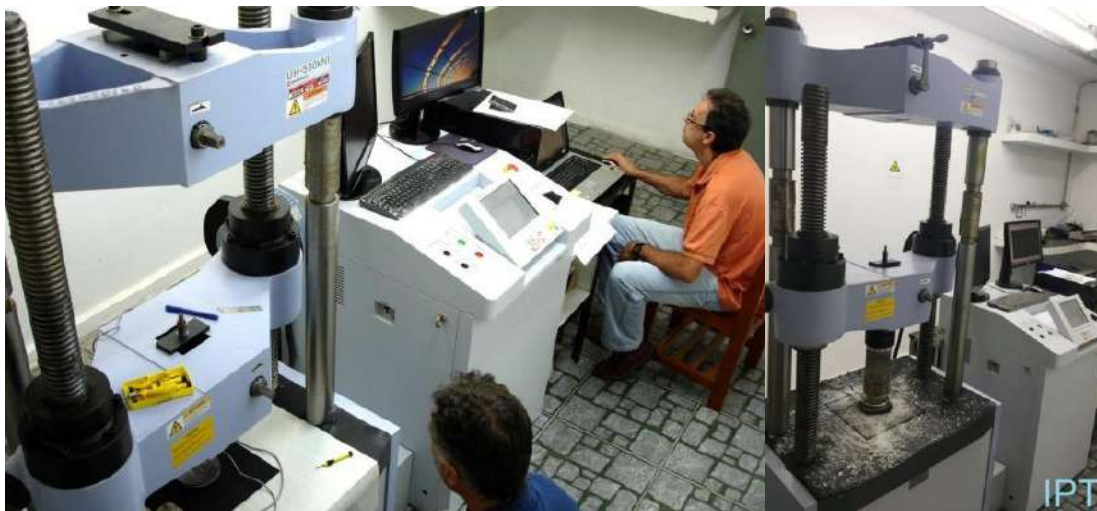
**Foto 1:** Vista da Máquina Universal de Ensaio modelo UH-500kNI da Shimadzu.

Foto 1), cuja máxima força é 500 kN.

Foto 1) e comprimido até que seja caracterizada a perda de resistência do material pela queda brusca da força aplicada.

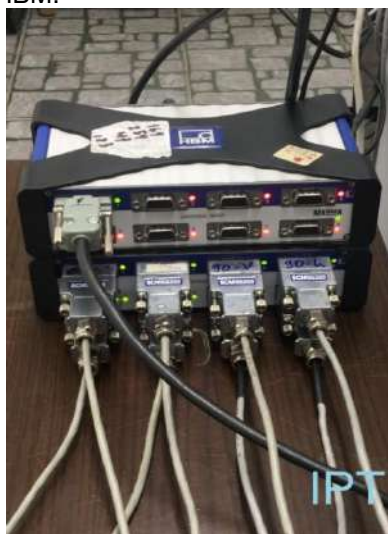
**Foto 4:** Sistema de aquisição de sinais MX840A do fabricante HBM.

A aquisição das deformações observadas pelos extensômetros, sejam estas axiais ou radiais, é feita pelo equipamento da marca HBM, via software proprietário Catman, apresentado na Foto 4. Já o valor da força aplicada no corpo de prova vem diretamente da saída elétrica da máquina universal de ensaios.

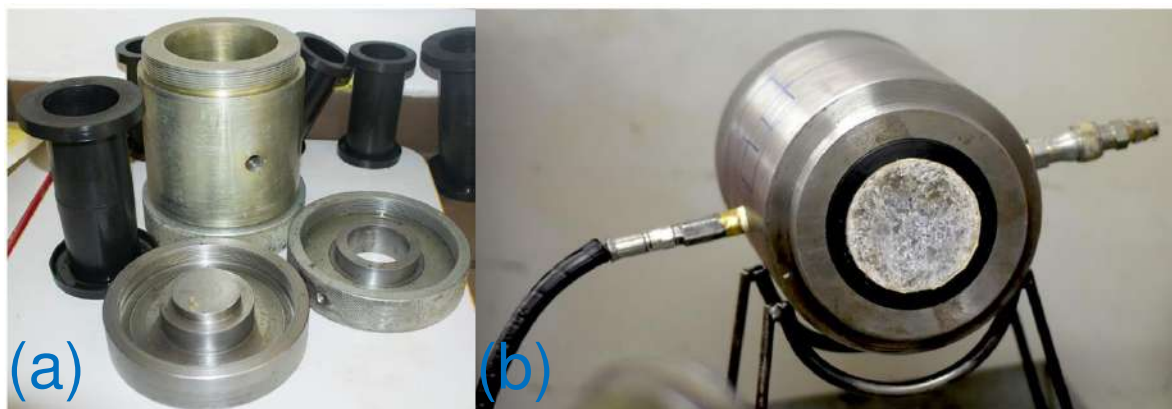
**Foto 5:** Detalhe da câmara triaxial e seus principais componentes: base, corpo principal, topo e membrana nitrílica (a), e vista frontal do corpo de prova inserido na câmara triaxial (b).

Preparado de maneira similar ao ensaio de compressão uniaxial o corpo de prova é envolvido em uma membrana elástica (nitrílica) e alojado no interior da câmara triaxial (Foto 5) para que sejam aplicadas as tensões axial e confinante. Enquanto a primeira é aplicada pela máquina universal de ensaios da fabricante Heckert (força nominal de 4000 kN) apresentada na Foto 6, a segunda é transmitida por meio de fluido pressurizado em contato com a superfície lateral do cilindro rochoso.

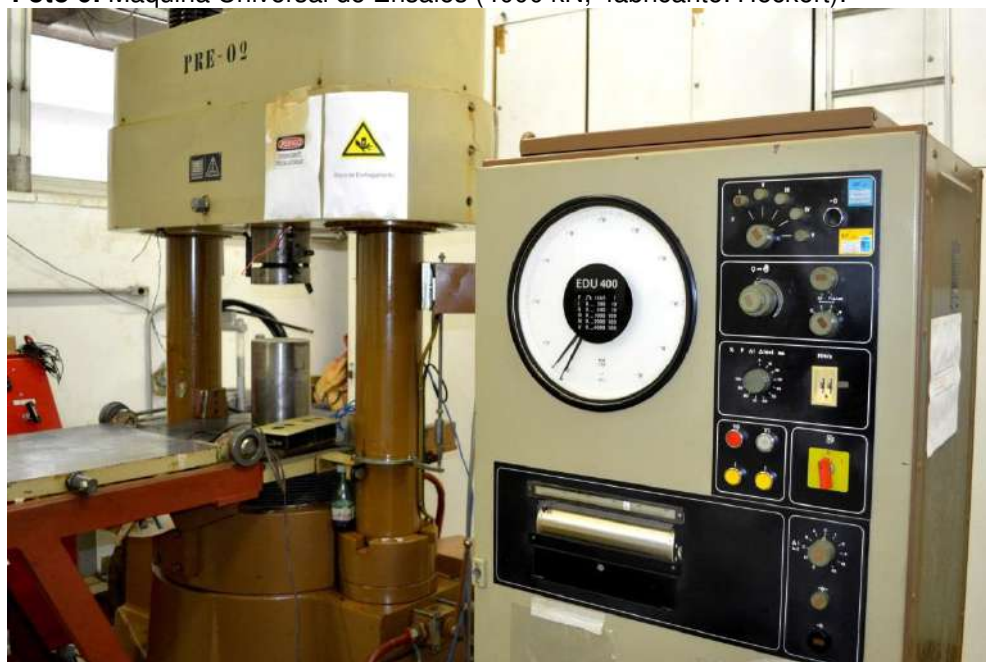
**Foto 6:** Máquina Universal de Ensaios (4000 kN, fabricante: Heckert).

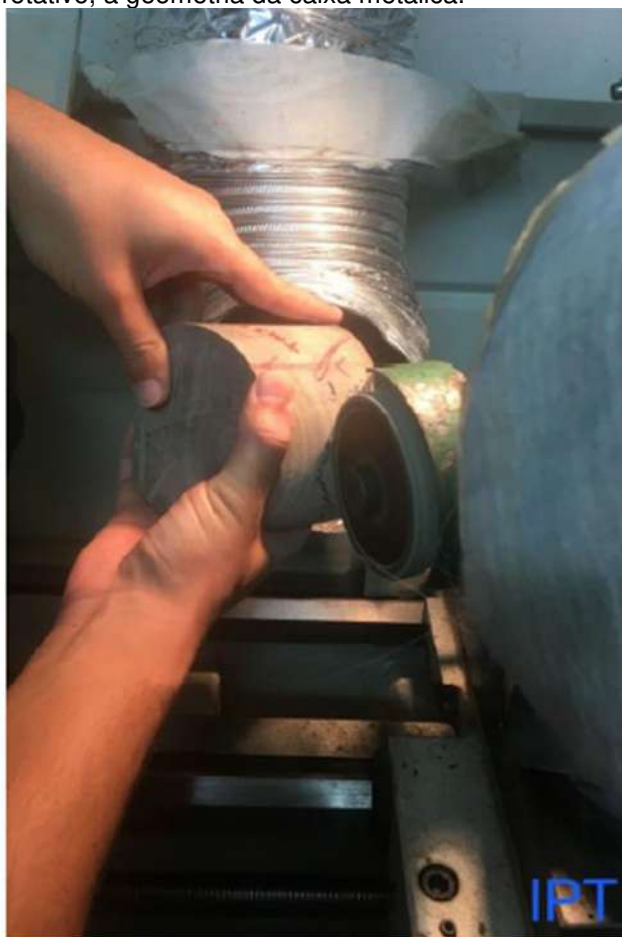
**Foto 8:** Adequação do corpo de prova, no torno rotativo, à geometria da caixa metálica.

Diferentemente do processo de preparação utilizado para ensaios de compressão (uniaxial ou triaxial) os corpos de prova, além de apresentarem dimensões inferiores (Foto 8), são fixados nas bases metálicas ilustradas na Figura 2 por meio de uma resina plástica após a realização de certos ajustes em sua geometria. Este processo é feito em

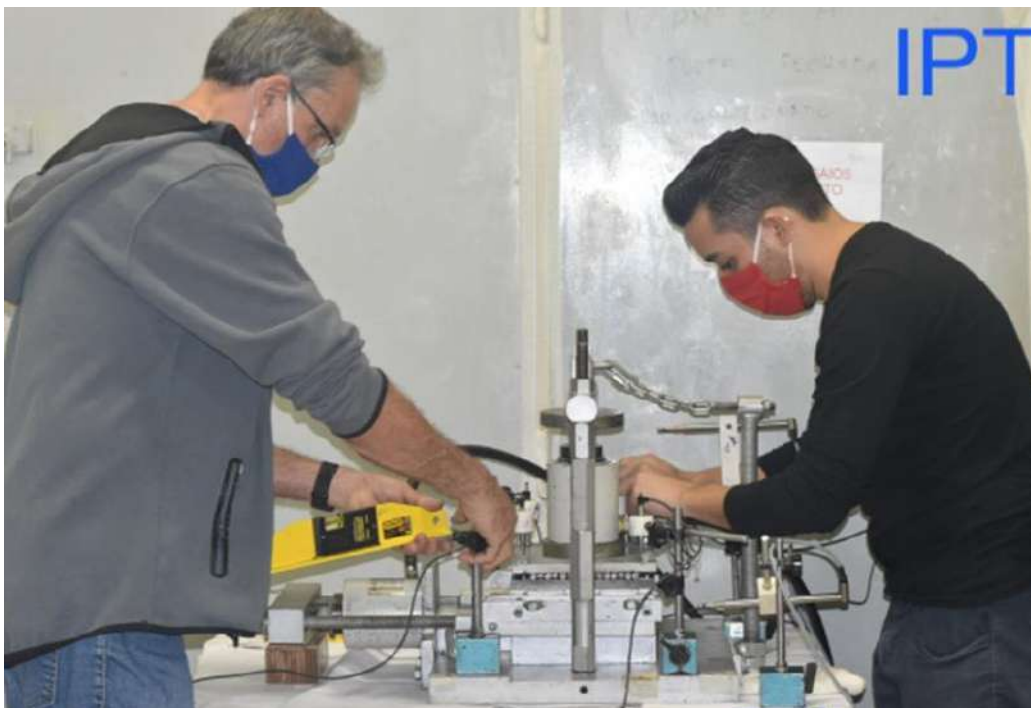
**Foto 10:** Montagem e ajuste do equipamento para ensaio de cisalhamento direto.

Uma vez preparado o corpo de prova realiza-se a montagem e ajuste do conjunto para execução do ensaio como ilustra a Foto 10. Além dos cilindros hidráulicos necessários à aplicação das cargas (com tensão normal e tangencial operada manualmente por uma válvula de ajuste fino) são adicionados ainda transdutores de deslocamento para registro das movimentações vertical e horizontal no decorrer do ensaio (Foto 11).

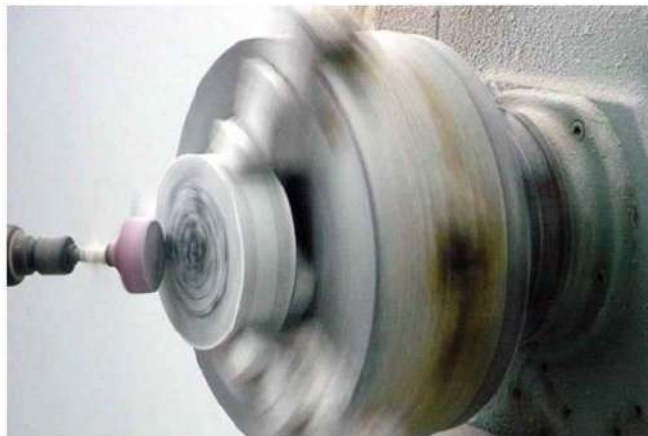
**Foto 12:** Detalhe do corpo de prova sendo preparado em torno rotativo.

Utilizado para determinar a resistência à tração indireta em corpos de prova cilíndricos comprimidos diametralmente. Para tal o corpo de prova é cortado e torneado (Foto 12) até atingir as dimensões e proporções adequadas colocado na prensa Shimadzu (

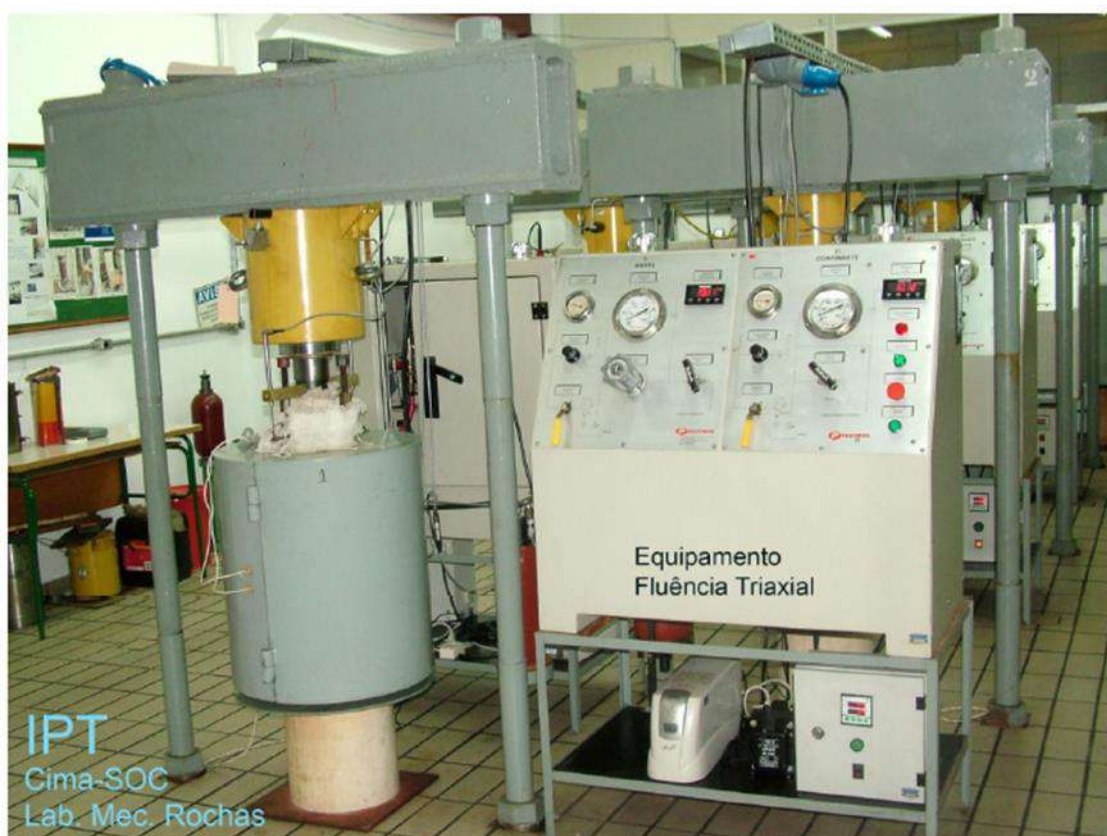
**Foto 14:** Vista frontal de uma célula de ensaio do LMR (Laboratório de Mec.de Rochas)

Integram o conjunto/infraestrutura para execução do ensaio:

- a) Microcomputador e "no-break" independente dedicado ao sistema de aquisição de dados;
- b) Módulo HBM (Hottinger Baldwin Messtechnik) MGC-plus para 36 canais independentes (Foto 15);
- c) Software Catman (HBM);
- d) Gerador elétrico de emergência. Tempo de reposição máximo: 5 segundos. Capacidade: 55/50 kVA 220V - 60 Hz;
- e) Compressor com acionamento automático;
- f) Sala climatizada (baixa umidade) para armazenamento de amostras e preparação de corpos-de-prova de materiais rochosos higroscópicos;
- g) Unidade de ensaio.

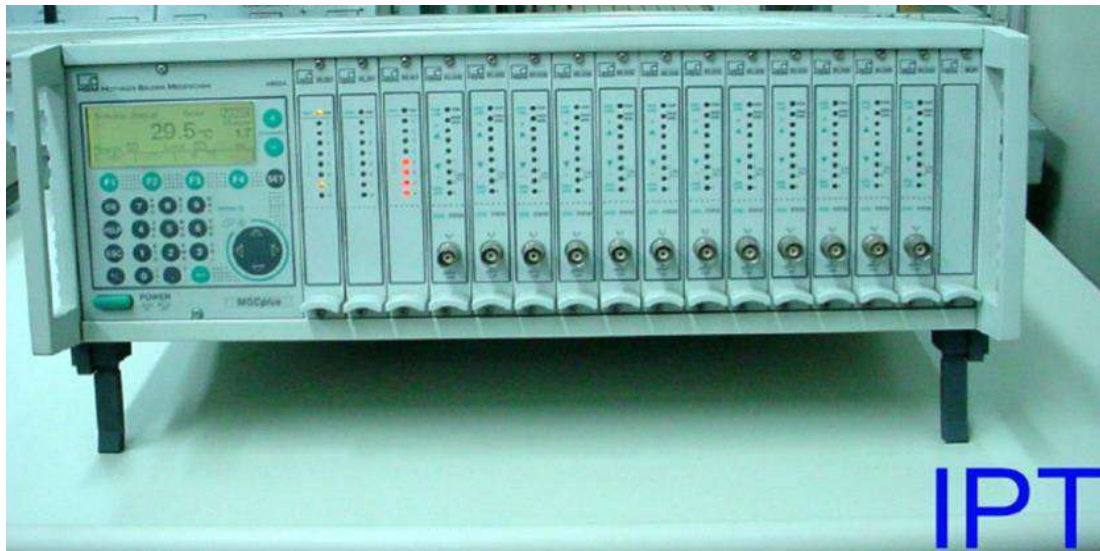
**Foto 15:** Vista frontal do sistema de aquisição de dados, MgC plus do fabricante HBM.

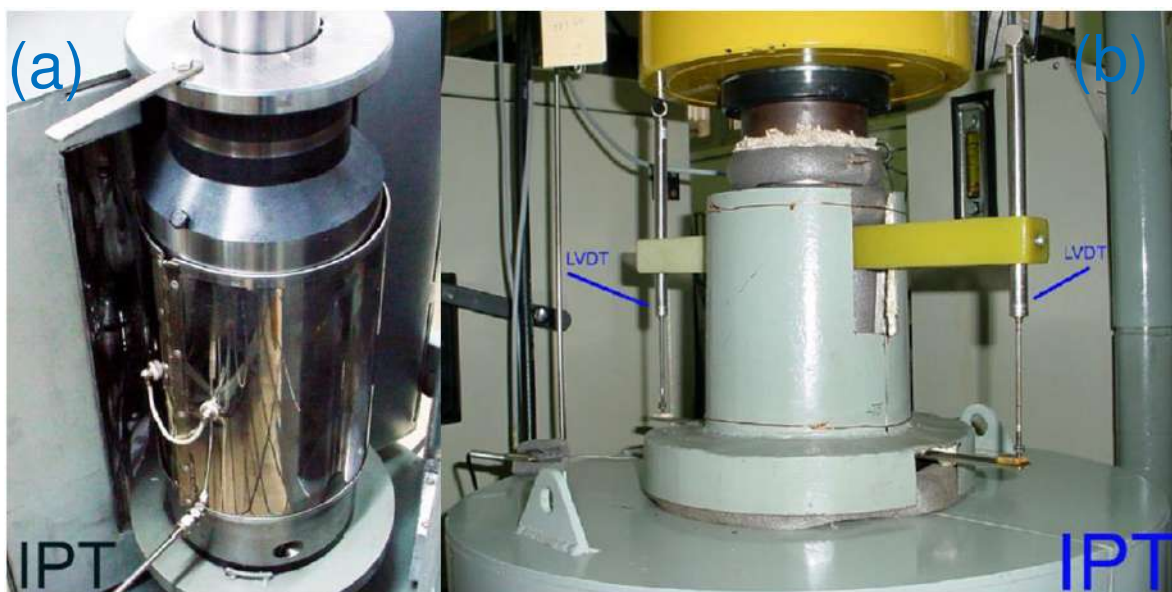
**Foto 16:** Esquema da montagem do ensaio com o revestimento térmico (a) e (b) vista da câmara triaxial envolvida pela resistência elétrica após ser recoberta pelo isolante térmico. Detalhe dos dois extensômetros elétricos, tipo lvdt, empregados para medidas dos deslocamentos axiais do corpo de prova.

- g) resistência elétrica e estufa para elevação e manutenção da temperatura de forma automática (Foto 16a);
- h) termopar para acompanhamento da temperatura interna do corpo de prova;

- i) 2 sensores de deslocamento tipo lvdt com curso 100 mm (HBM) para medidas dos deslocamentos verticais observados pelo corpo de prova (Foto 16b);

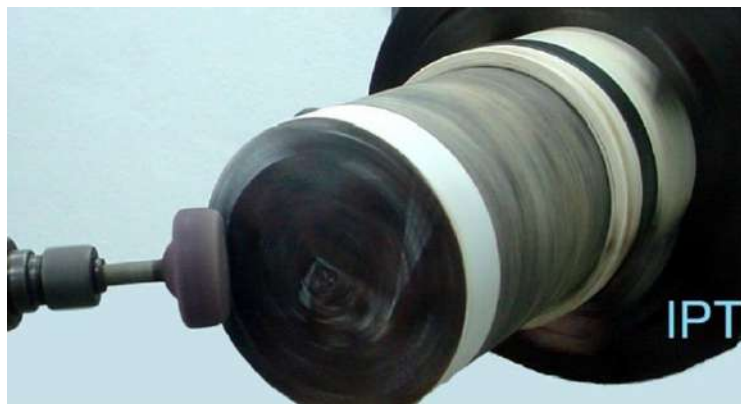
**Foto 17:** Preparação do corpo de prova após redução do diâmetro da amostra do testemunho de sondagem.

O início do ensaio ocorre com a preparação do corpo de prova a partir das amostras oriundas de sondagens rotativas, normalmente de diâmetro superior ao admitido pela câmara triaxial, implicando na necessidade de redução do diâmetro da amostra de interesse e posterior aplainamento das extremidades do cilindro (Foto 17) já que estas devem estar perfeitamente paralelas. Uma vez tomadas características intrínsecas ao corpo de prova como altura, diâmetro, massa e velocidade de propagação de ondas compressivas este é introduzido na célula triaxial.

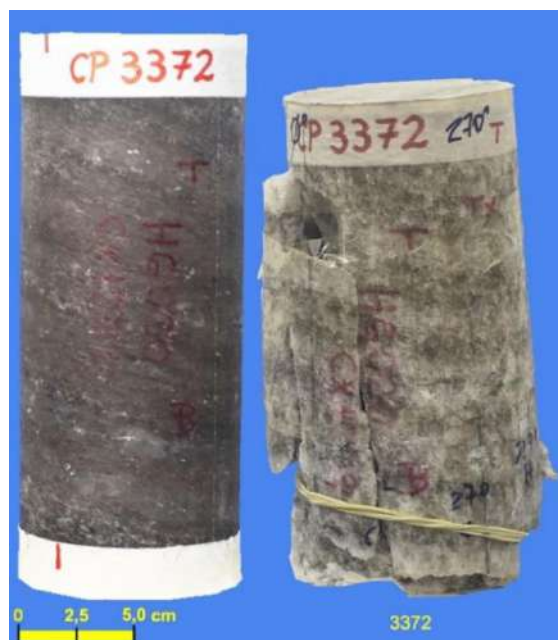
##### 3.1.1. CORPO DE PROVA 3372

Corpo de prova 3372 antes e após realização do ensaio de compressão uniaxial. Litotipo: sal homogêneo.

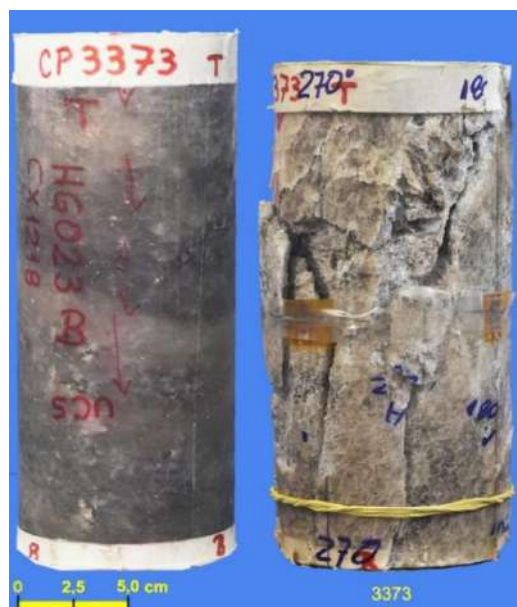
### 3.1.2. CORPO DE PROVA 3373

Corpo de prova 3373 antes e após realização do ensaio de compressão uniaxial. Litotipo: sal homogêneo.

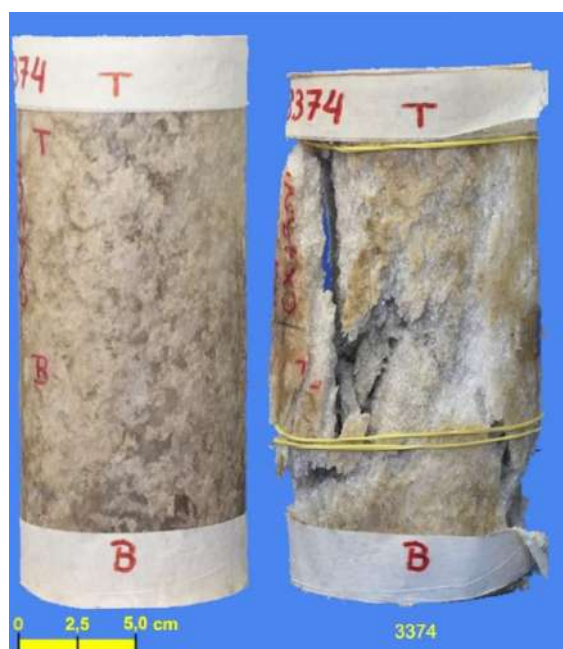
### 3.1.3. CORPO DE PROVA 3374

Corpo de prova 3374 antes e após realização do ensaio de compressão uniaxial. Litotipo: sal homogêneo.

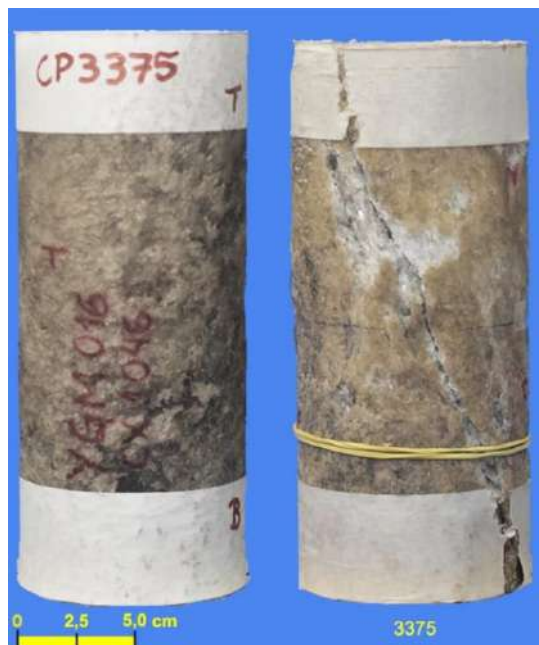
### 3.1.4. CORPO DE PROVA 3375

Corpo de prova 3375 antes e após realização do ensaio de compressão uniaxial. Litotipo: sal amarelo.

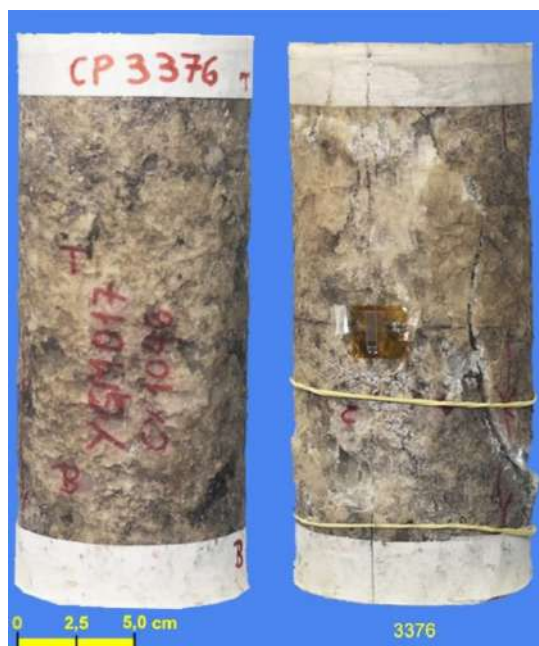
### 3.1.5. CORPO DE PROVA 3376

Corpo de prova 3376 antes e após realização do ensaio de compressão uniaxial. Litotipo: sal amarelo.

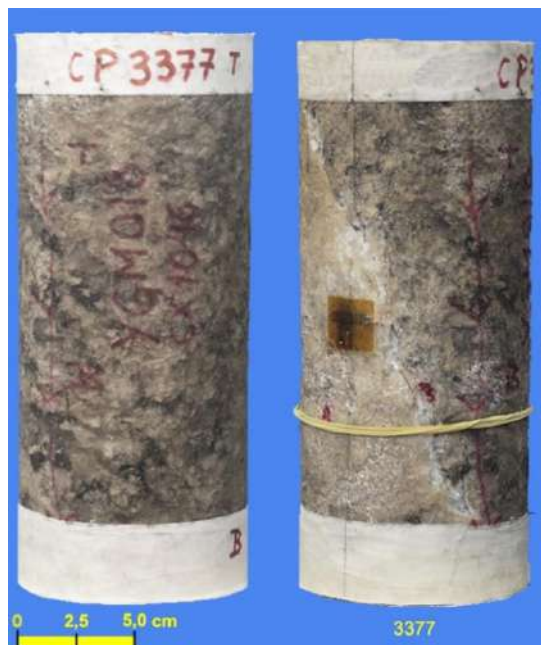
### 3.1.6. CORPO DE PROVA 3377

Corpo de prova 3377 antes e após realização do ensaio de compressão uniaxial. Litotipo: sal amarelo.

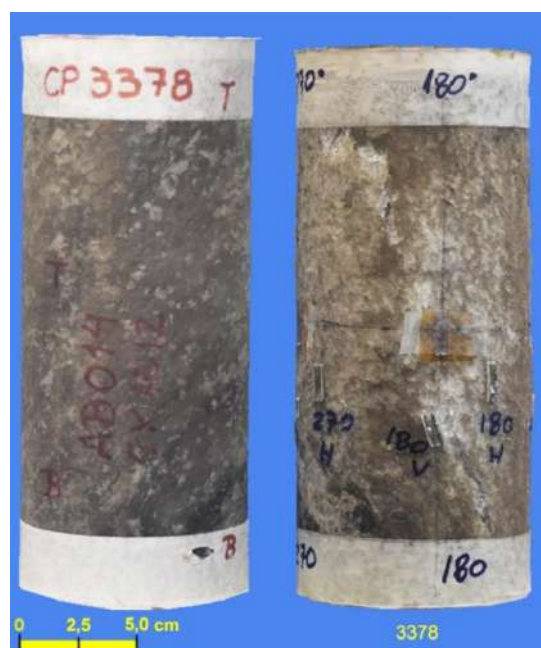
### 3.1.7. CORPO DE PROVA 3378

Corpo de prova 3378 antes e após realização do ensaio de compressão uniaxial. Litotipo: sal banda alternada.

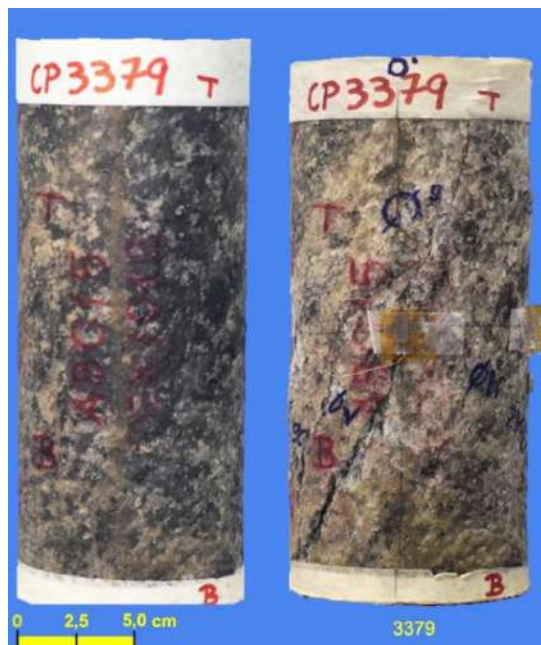
### 3.1.8. CORPO DE PROVA 3379

Corpo de prova 3379 antes e após realização do ensaio de compressão uniaxial. Litotipo: sal banda alternada.

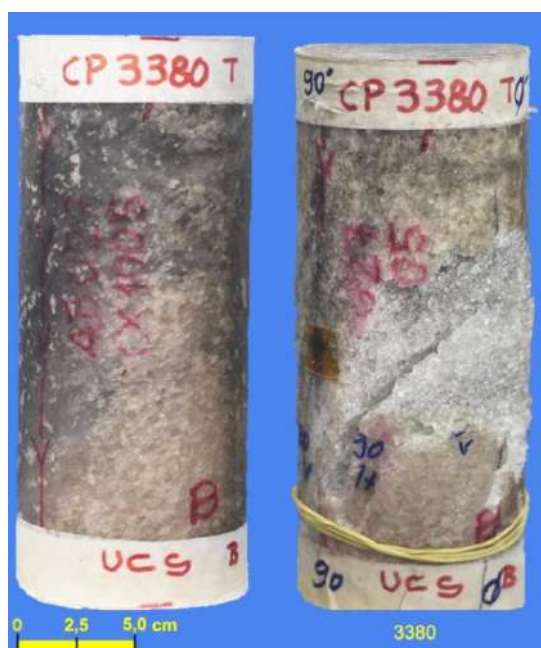
### 3.1.9. CORPO DE PROVA 3380

Corpo de prova 3380 antes e após realização do ensaio de compressão uniaxial. Litotipo: sal banda alternada.

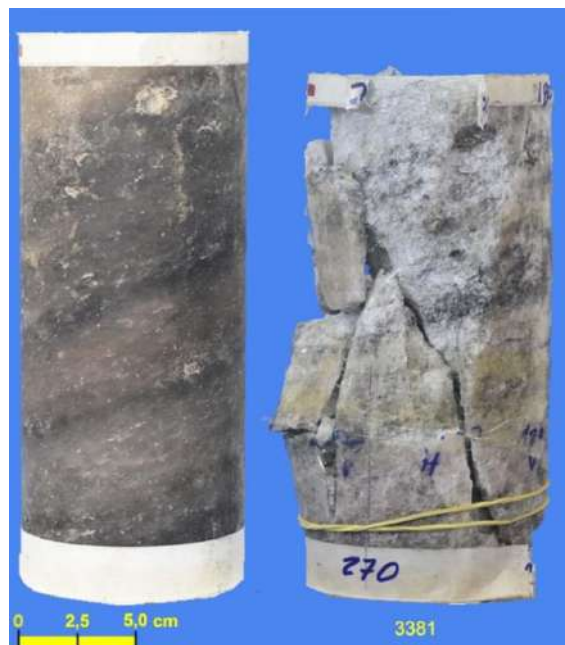
### 3.1.10. CORPO DE PROVA 3381

Corpo de prova 3381 antes e após realização do ensaio de compressão uniaxial. Litotipo: sal intercalado.

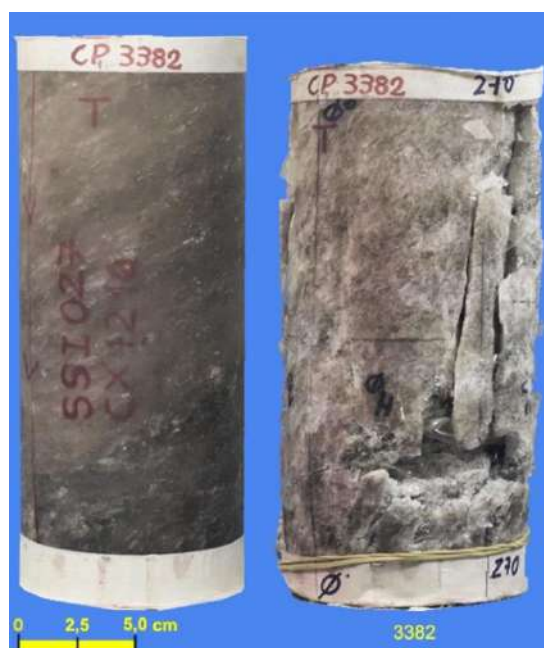
### 3.1.11. CORPO DE PROVA 3382

Corpo de prova 3382 antes e após realização do ensaio de compressão uniaxial. Litotipo: sal intercalado.

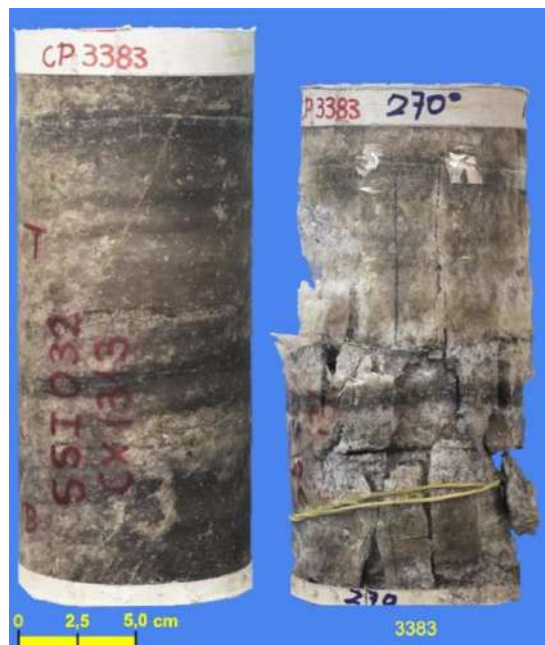
### 3.1.12. CORPO DE PROVA 3383

Corpo de prova 3383 antes e após realização do ensaio de compressão uniaxial. Litotipo: sal intercalado.

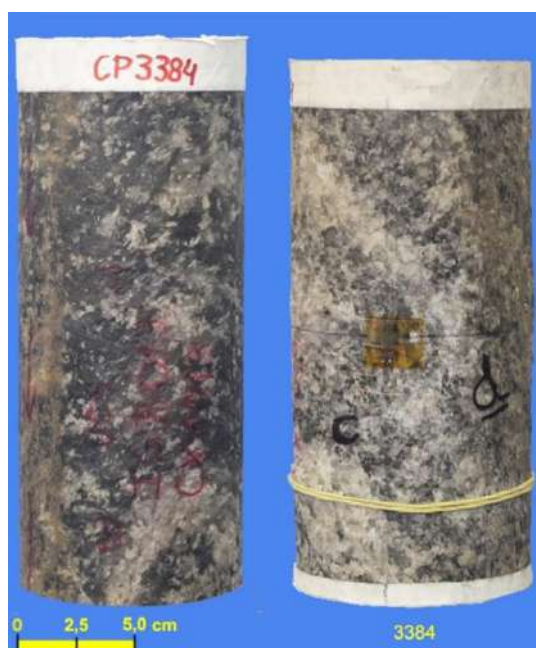
### 3.1.13. CORPO DE PROVA 3384

Corpo de prova 3384 antes e após realização do ensaio de compressão uniaxial. Litotipo: halita impura.

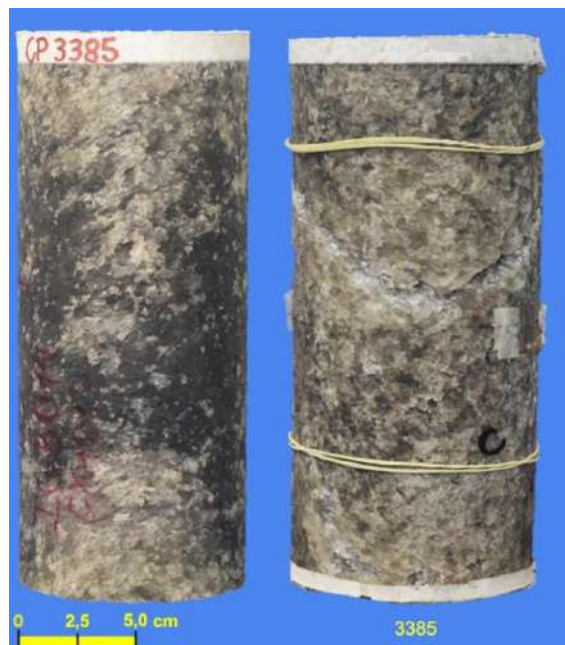
### 3.1.14. CORPO DE PROVA 3385

Corpo de prova 3385 antes e após realização do ensaio de compressão uniaxial. Litotipo: halita impura.

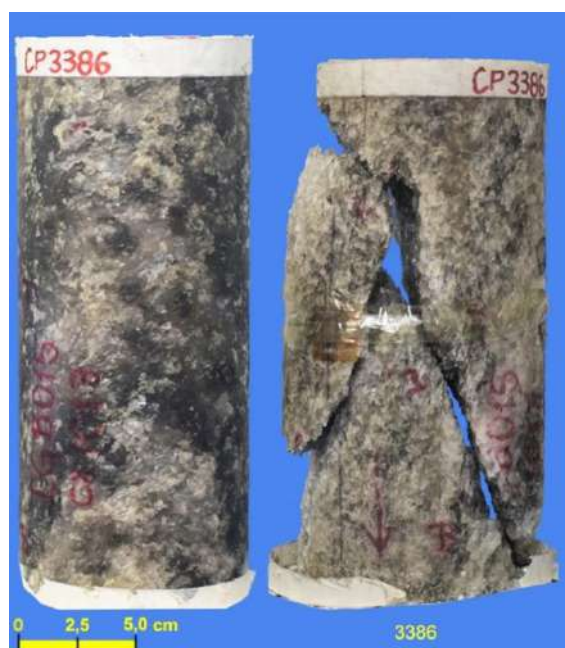
### 3.1.15. CORPO DE PROVA 3386

Corpo de prova 3386 antes e após realização do ensaio de compressão uniaxial. Litotipo: halita impura.

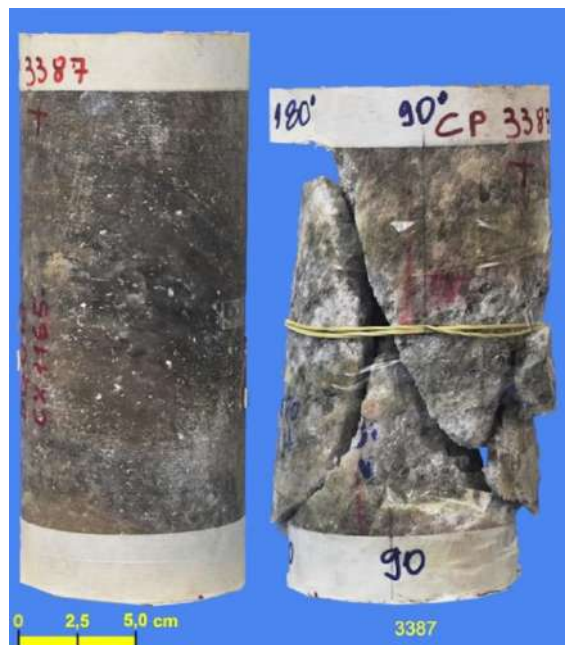
### 3.1.16. CORPO DE PROVA 3387

Corpo de prova 3387 antes e após realização do ensaio de compressão uniaxial. Litotipo: sal bandado.

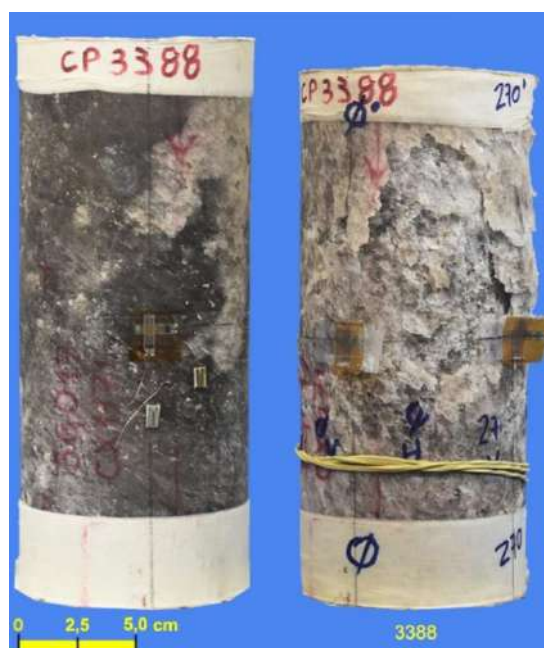
### 3.1.17. CORPO DE PROVA 3388

Corpo de prova 3388 antes e após realização do ensaio de compressão uniaxial. Litotipo: sal bandado.

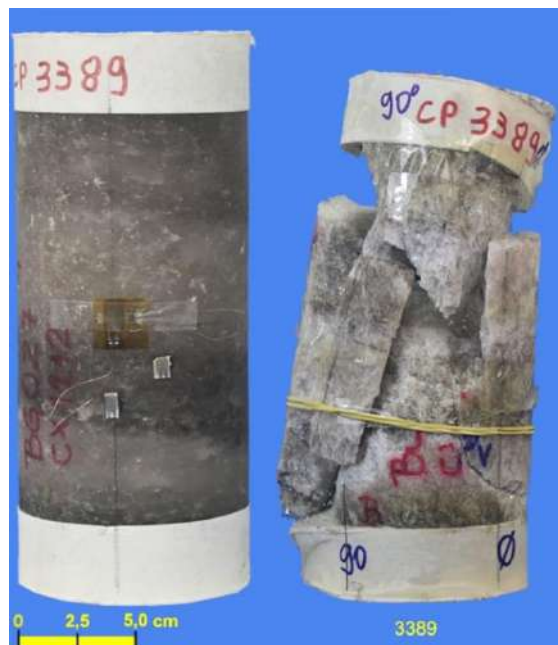
### 3.1.18. CORPO DE PROVA 3389

Corpo de prova 3389 antes e após realização do ensaio de compressão uniaxial. Litotipo: sal bandado.

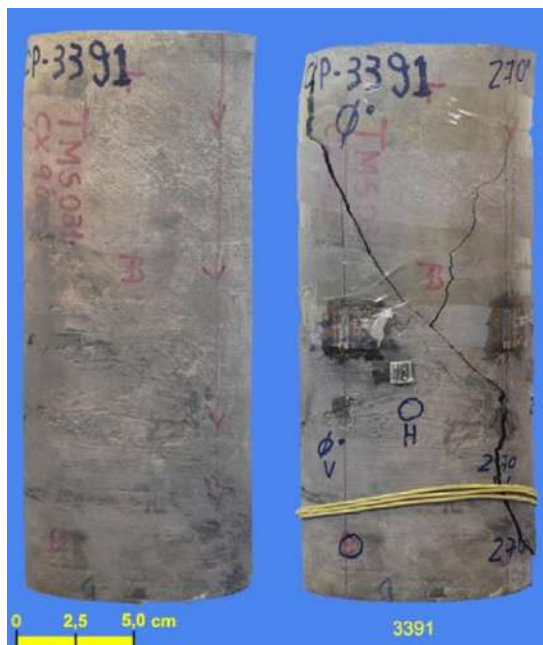
### 3.1.20. CORPO DE PROVA 3391

Corpo de prova 3391 antes e após realização do ensaio de compressão uniaxial. Litotipo: folhelho.

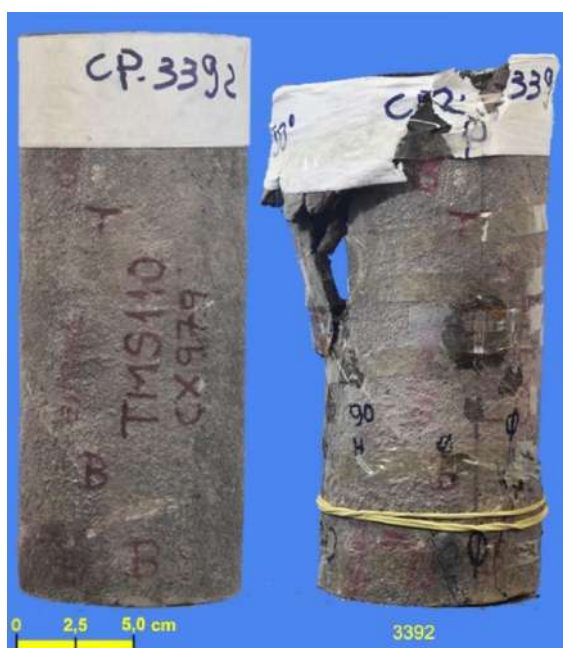
### 3.1.21. CORPO DE PROVA 3392

Corpo de prova 3392 antes e após realização do ensaio de compressão uniaxial. Litotipo: folhelho.

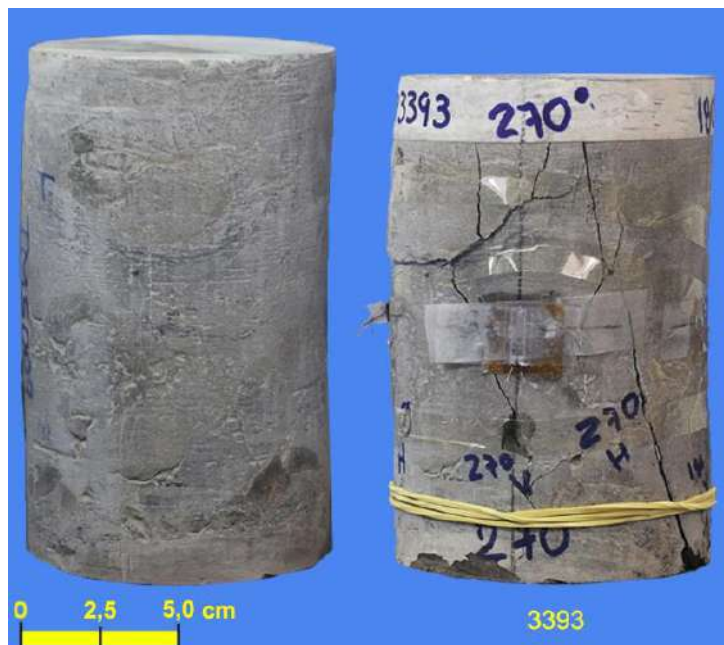
### 3.1.22. CORPO DE PROVA 3393

Corpo de prova 3393 antes e após realização do ensaio de compressão uniaxial. Litotipo: folhelho.

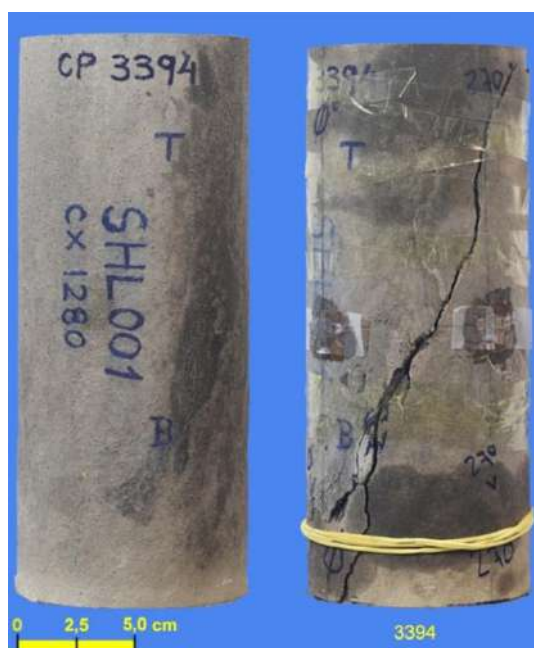
### 3.1.23. CORPO DE PROVA 3394

Corpo de prova 3394 antes e após realização do ensaio de compressão uniaxial. Litotipo: folhelho paripueira.

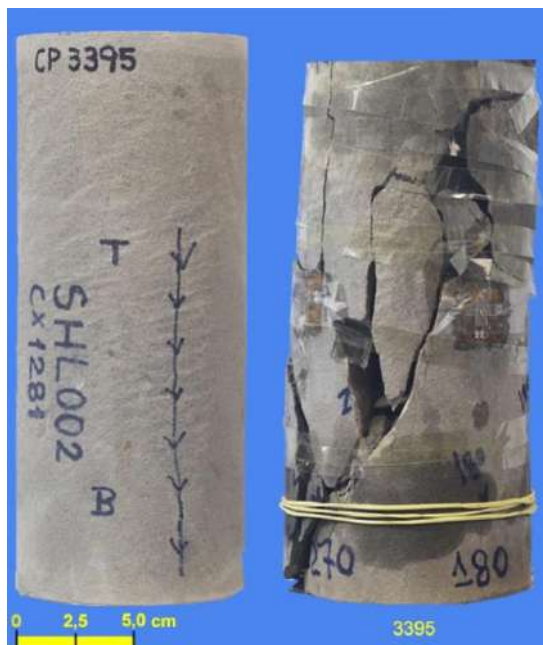
### 3.1.24. CORPO DE PROVA 3395

Corpo de prova 3395 antes e após realização do ensaio de compressão uniaxial. Litotipo: folhelho paripueira.

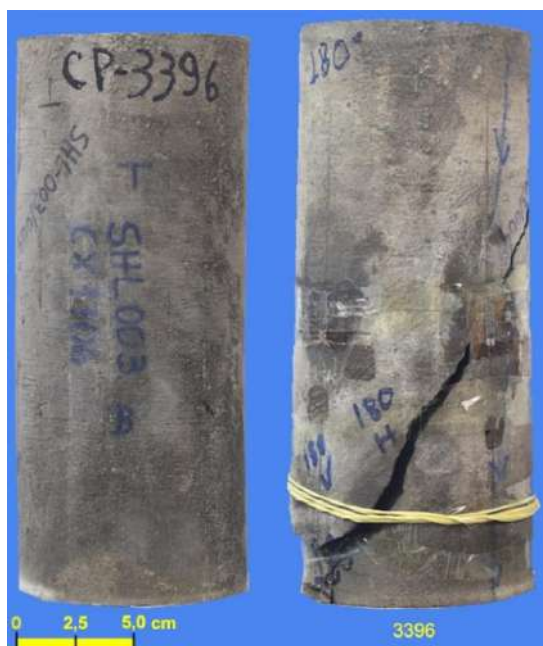
### 3.1.25. CORPO DE PROVA 3396

Corpo de prova 3396 antes e após realização do ensaio de compressão uniaxial. Litotipo: folhelho paripueira.

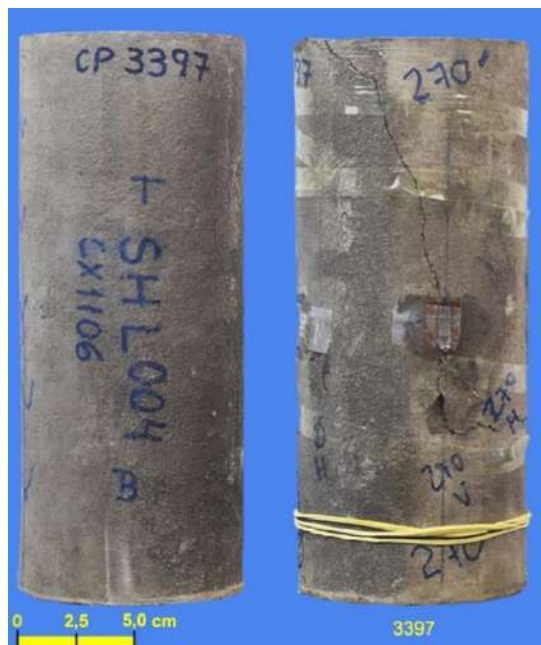
### 3.1.26. CORPO DE PROVA 3397

Corpo de prova 3397 antes e após realização do ensaio de compressão uniaxial. Litotipo: folhelho paripueira.

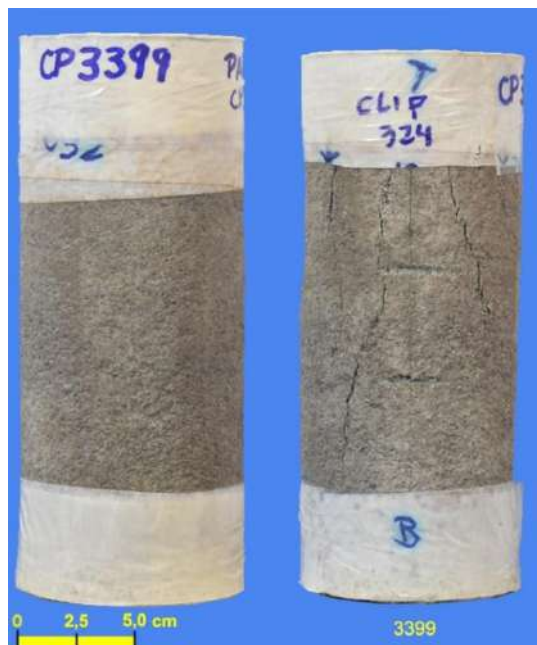
### 3.1.28. CORPO DE PROVA 3399

Corpo de prova 3399 antes e após realização do ensaio de compressão uniaxial. Litotipo: arenito poção.

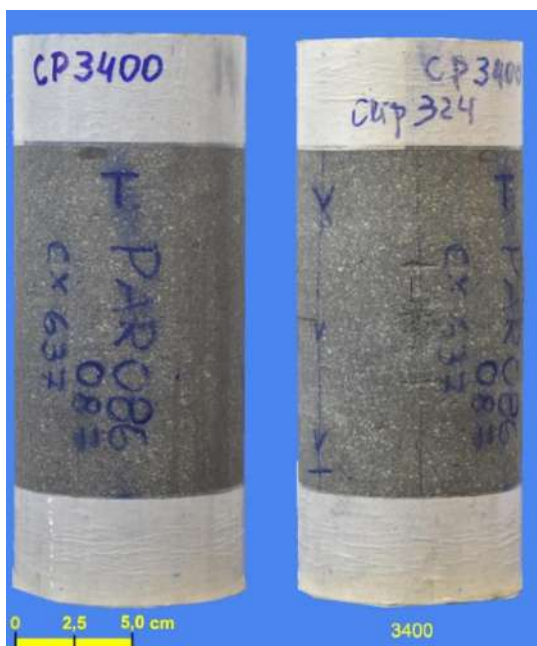
### 3.1.29. CORPO DE PROVA 3400

Corpo de prova 3400 antes e após realização do ensaio de compressão uniaxial. Litotipo: arenito poção.

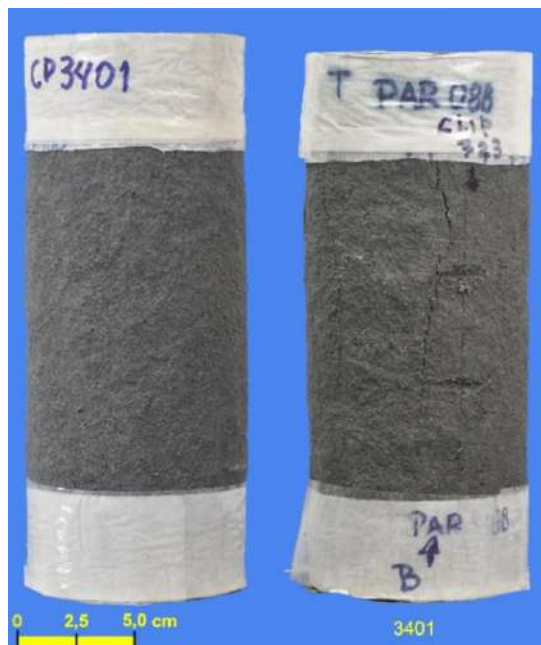
### 3.1.30. CORPO DE PROVA 3401

Corpo de prova 3401 antes e após realização do ensaio de compressão uniaxial. Litotipo: arenito poção.

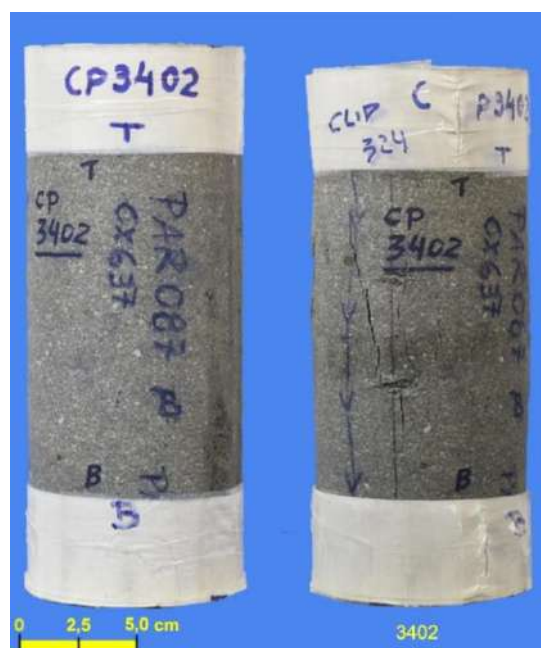
### 3.1.31. CORPO DE PROVA 3402

Corpo de prova 3402 antes e após realização do ensaio de compressão uniaxial. Litotipo: arenito poção.

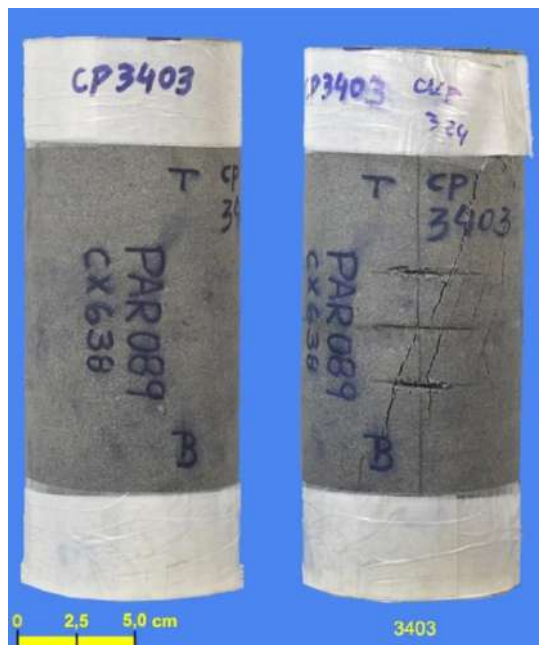
### 3.1.32. CORPO DE PROVA 3403

Corpo de prova 3403 antes e após realização do ensaio de compressão uniaxial. Litotipo: arenito poção.

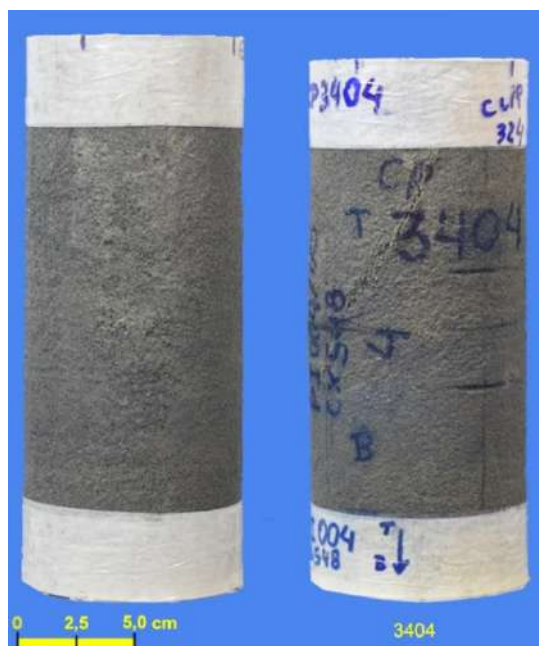
### 3.1.33. CORPO DE PROVA 3404

Corpo de prova 3404 antes e após realização do ensaio de compressão uniaxial. Litotipo: intercalação de arenito, siltito, argilito, carbonato e folhelho, poção.

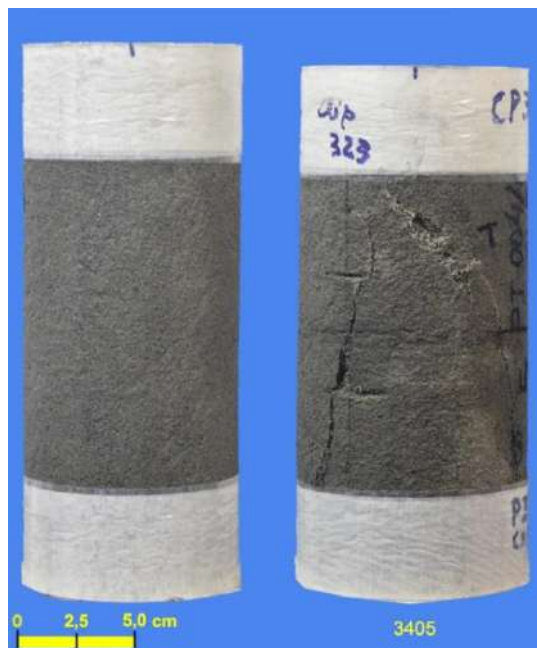
### 3.1.34. CORPO DE PROVA 3405

Corpo de prova 3405 antes e após realização do ensaio de compressão uniaxial. Litotipo: intercalação de arenito, siltito, argilito, carbonato e folhelho, poção.

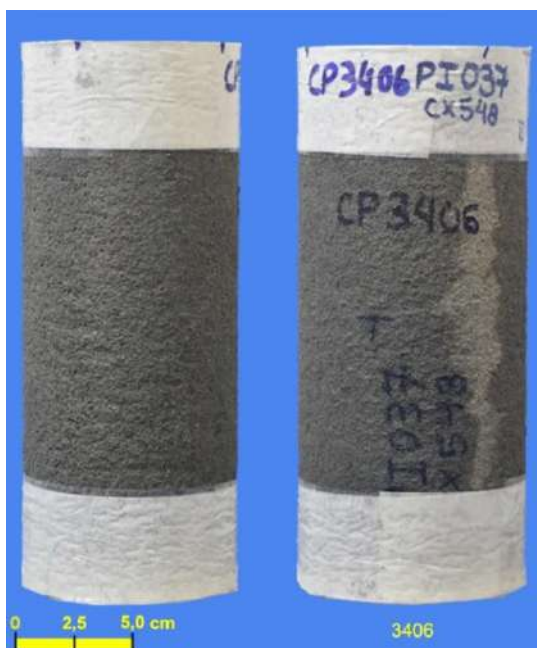
### 3.1.35. CORPO DE PROVA 3406

Corpo de prova 3406 antes e após realização do ensaio de compressão uniaxial. Litotipo: intercalação de arenito, siltito, argilito, carbonato e folhelho, poção.

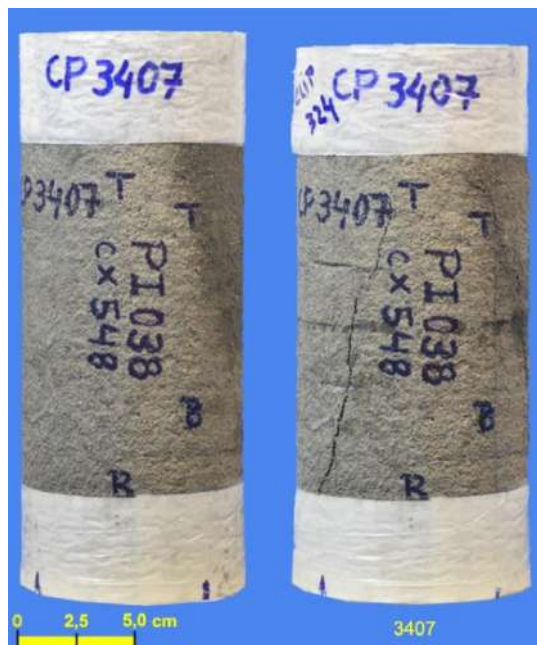
### 3.1.36. CORPO DE PROVA 3407

Corpo de prova 3407 antes e após realização do ensaio de compressão uniaxial. Litotipo: intercalação de arenito, siltito, argilito, carbonato e folhelho, poção.

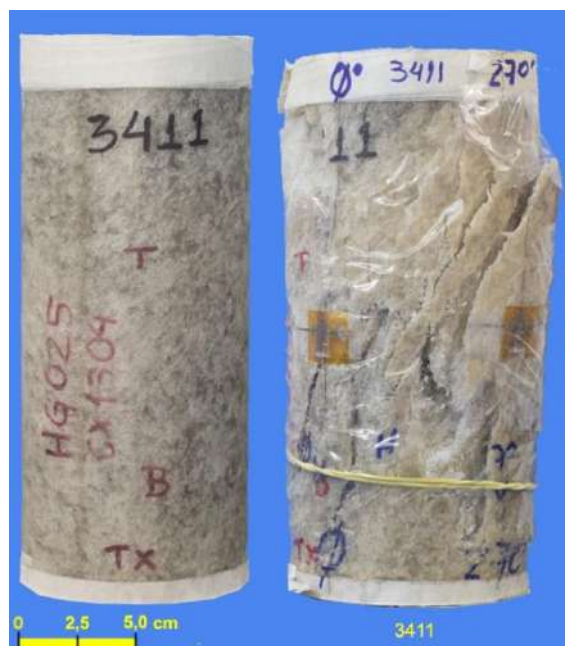
### 3.1.37. CORPO DE PROVA 3411

Corpo de prova 3411 antes e após realização do ensaio de compressão uniaxial. Litotipo: sal homogêneo.

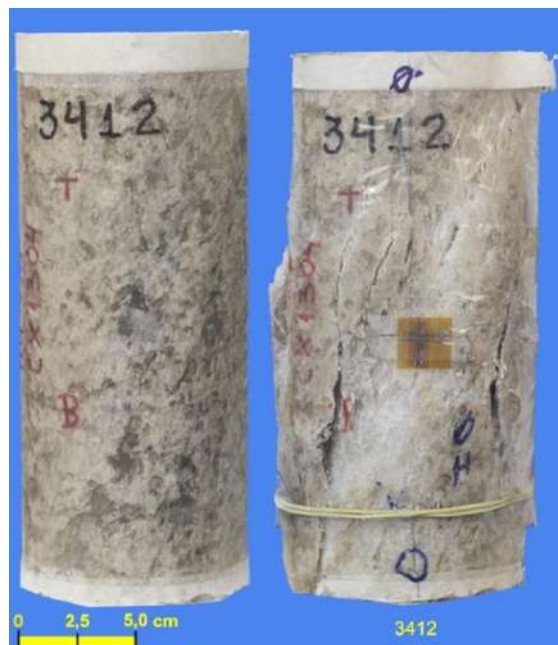
### 3.1.38. CORPO DE PROVA 3412

Corpo de prova 3412 antes e após realização do ensaio de compressão uniaxial. Litotipo: sal homogêneo.

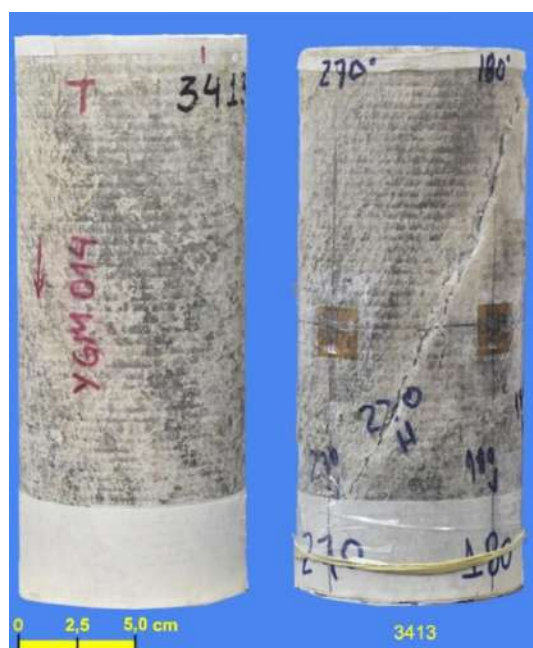
### 3.1.39. CORPO DE PROVA 3413

Corpo de prova 3413 antes e após realização do ensaio de compressão uniaxial. Litotipo: sal amarelo.

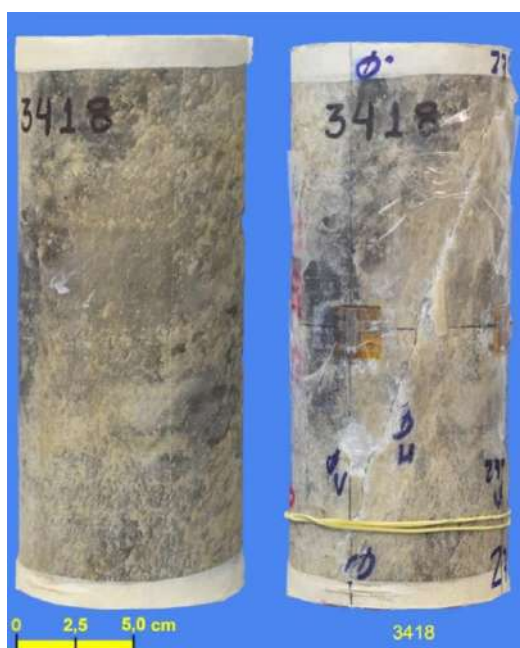
### 3.1.41. CORPO DE PROVA 3418

Corpo de prova 3418 antes e após realização do ensaio de compressão uniaxial. Litotipo: sal banda alternada.

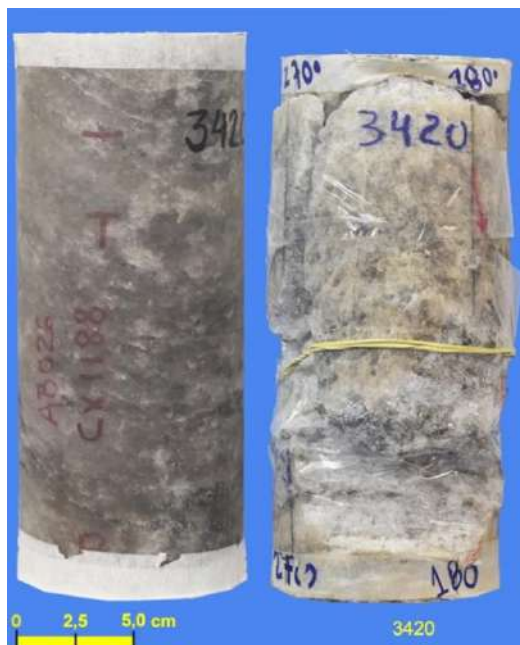
### 3.1.42. CORPO DE PROVA 3420

Corpo de prova 3420 antes e após realização do ensaio de compressão uniaxial. Litotipo: sal banda alternada.

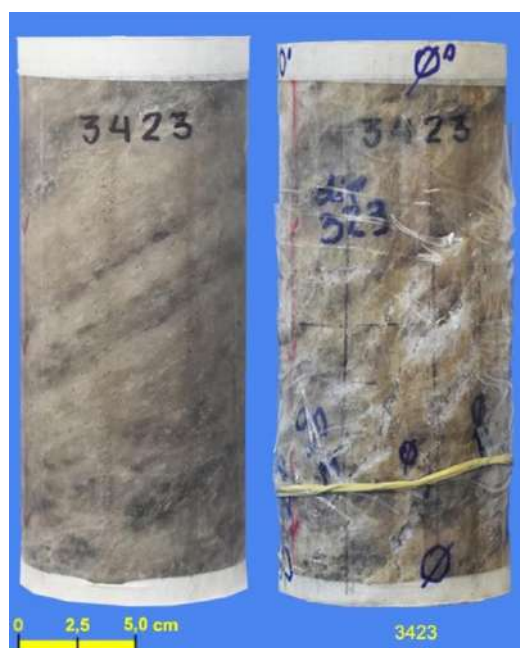
### 3.1.43. CORPO DE PROVA 3423

Corpo de prova 3423 antes e após realização do ensaio de compressão uniaxial. Litotipo: sal intercalado.
