**RELATÓRIO TÉCNICO**  
**Nº 165 453-205**  
**31 de março de 2022**  
**Braskem**

**ACOMPANHAMENTO DA PERFURAÇÃO E TESTEMUNHAGEM DA  
COLUNA SEDIMENTAR SOBREJACENTE AO DEPÓSITO DE SALGEMA  
DA BRASKEM EM MACEIÓ E EXECUÇÃO DE ENSAIOS LABORATORIAS**

**CLIENTE**  
**BRASKEM S/A**

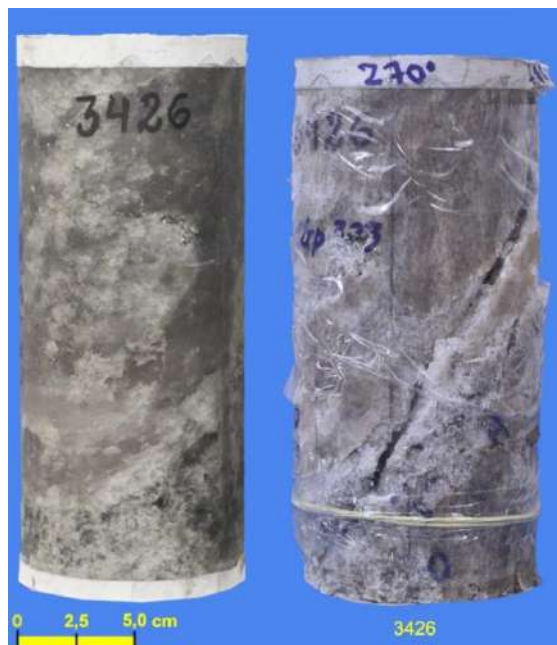
### 3.1.44. CORPO DE PROVA 3426

Corpo de prova 3426 antes e após realização do ensaio de compressão uniaxial. Litotipo: sal intercalado.

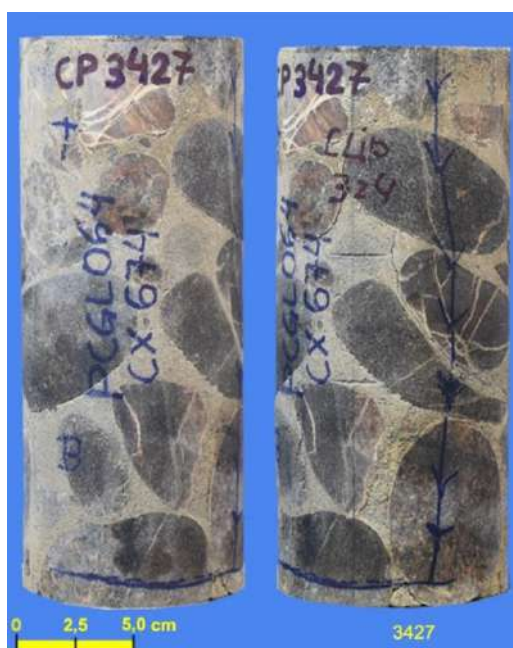
### 3.1.45. CORPO DE PROVA 3427

Corpo de prova 3427 antes e após realização do ensaio de compressão uniaxial. Litotipo: conglomerado poção.

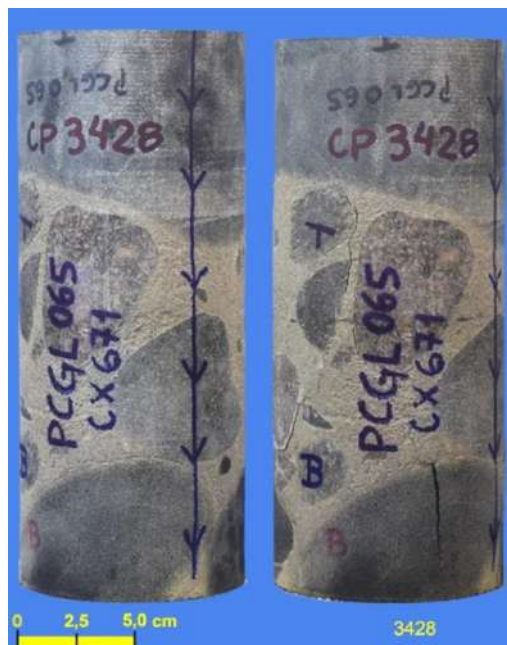
### 3.1.46. CORPO DE PROVA 3428

Corpo de prova 3428 antes e após realização do ensaio de compressão uniaxial. Litotipo: conglomerado poção.

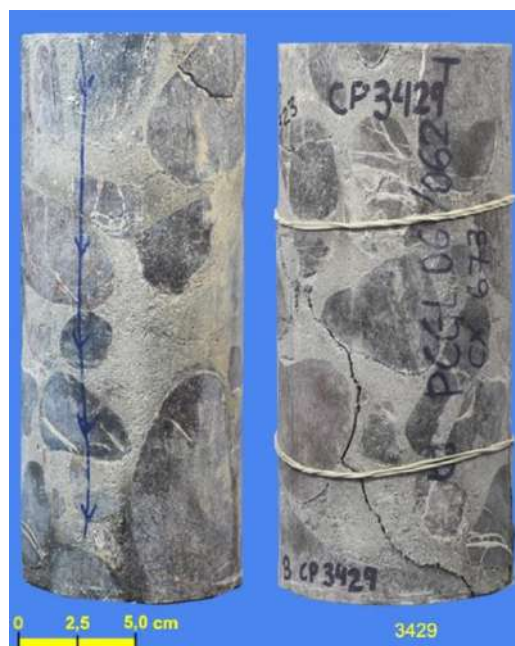
### 3.1.47. CORPO DE PROVA 3429

Corpo de prova 3429 antes e após realização do ensaio de compressão uniaxial. Litotipo: conglomerado poção.

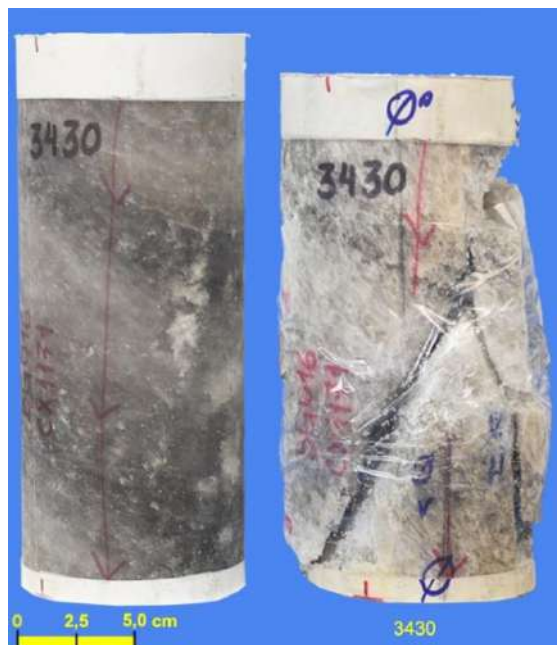
### 3.1.48. CORPO DE PROVA 3430

Corpo de prova 3430 antes e após realização do ensaio de compressão uniaxial. Litotipo: sal bandado.

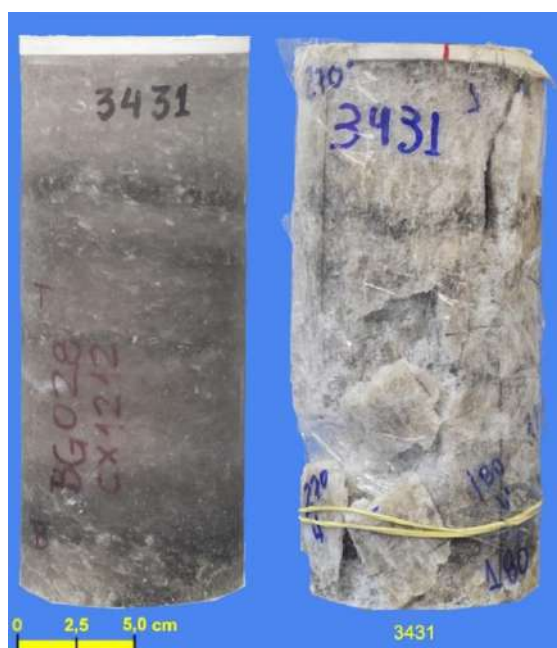
### 3.1.49. CORPO DE PROVA 3431

Corpo de prova 3431 antes e após realização do ensaio de compressão uniaxial. Litotipo: sal bandado.

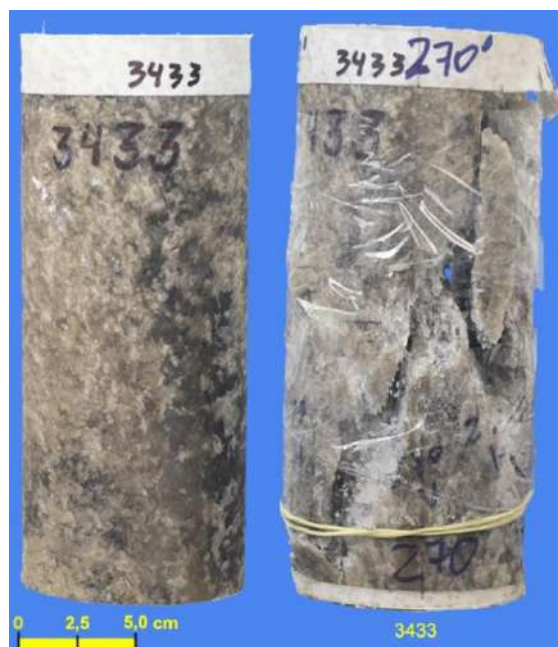
### 3.1.50. CORPO DE PROVA 3433

Corpo de prova 3433 antes e após realização do ensaio de compressão uniaxial. Litotipo: sal impuro.

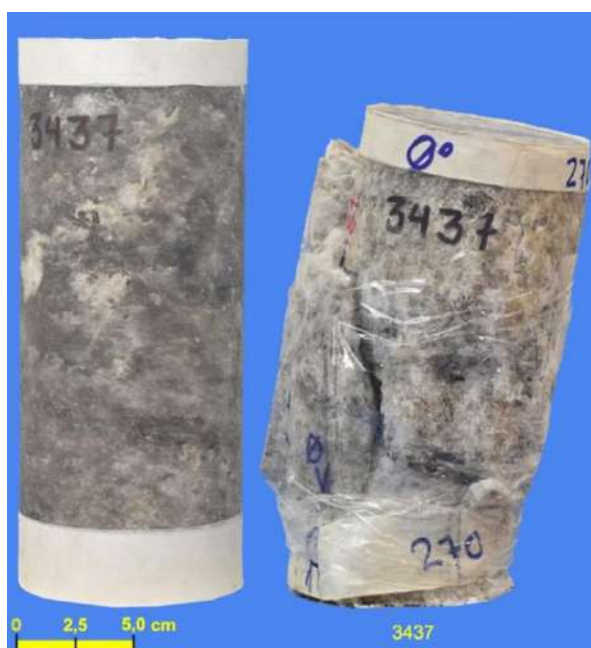
### 3.1.51. CORPO DE PROVA 3437

Corpo de prova 3437 antes e após realização do ensaio de compressão uniaxial. Litotipo: sal impuro.

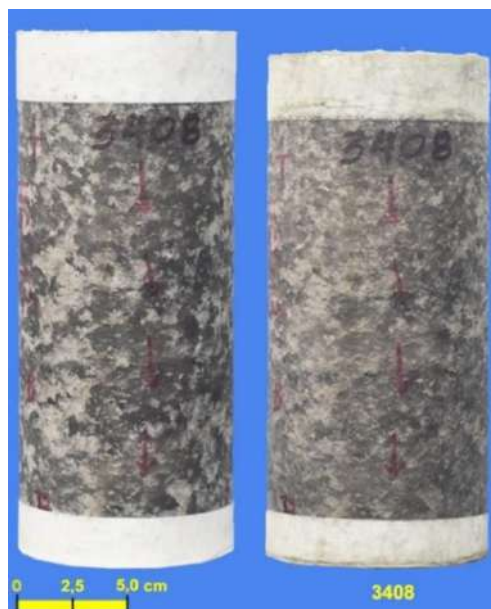
### 3.2.1. CORPO DE PROVA 3408

Corpo de prova 3408 antes e após realização do ensaio de compressão triaxial.

Litotipo: sal homogêneo

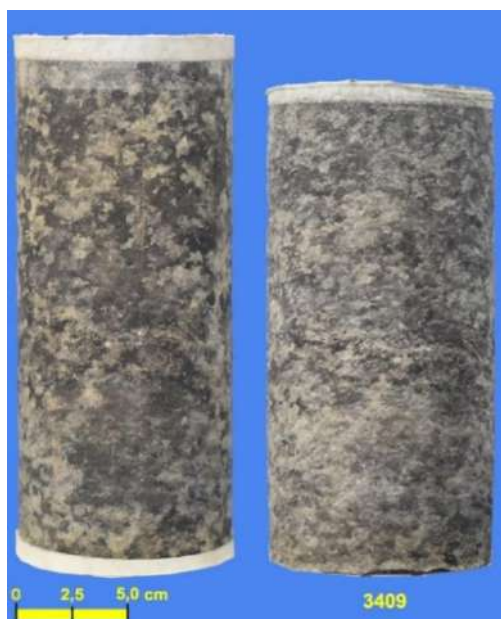
### 3.2.2. CORPO DE PROVA 3409

Corpo de prova 3409 antes e após realização do ensaio de compressão triaxial.

Litotipo: sal homogêneo.

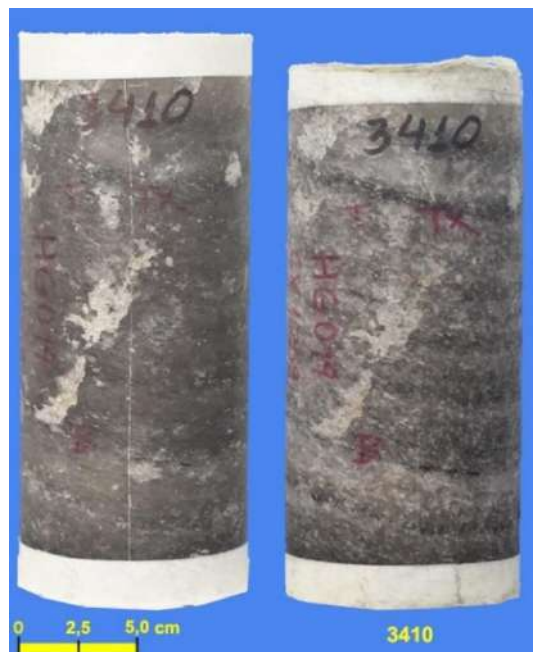
### 3.2.3. CORPO DE PROVA 3410

Corpo de prova 3410 antes e após realização do ensaio de compressão triaxial.  
Litotipo: sal homogêneo.

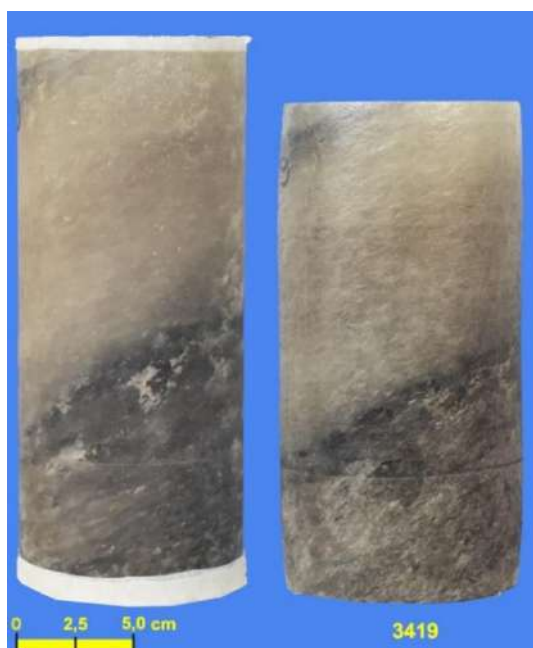
### 3.2.4. CORPO DE PROVA 3419

Corpo de prova 3419 antes e após realização do ensaio de compressão triaxial.  
Litotipo: sal banda alternada.

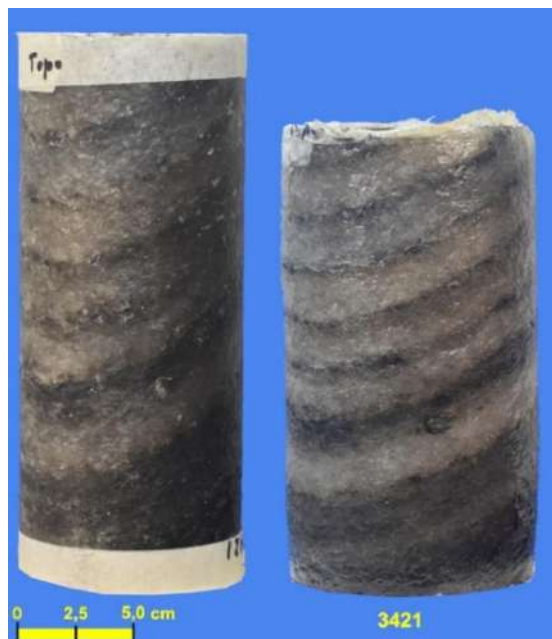
### 3.2.5. CORPO DE PROVA 3421

Corpo de prova 3421 antes e após realização do ensaio de compressão triaxial.  
Litotipo: sal banda alternada.

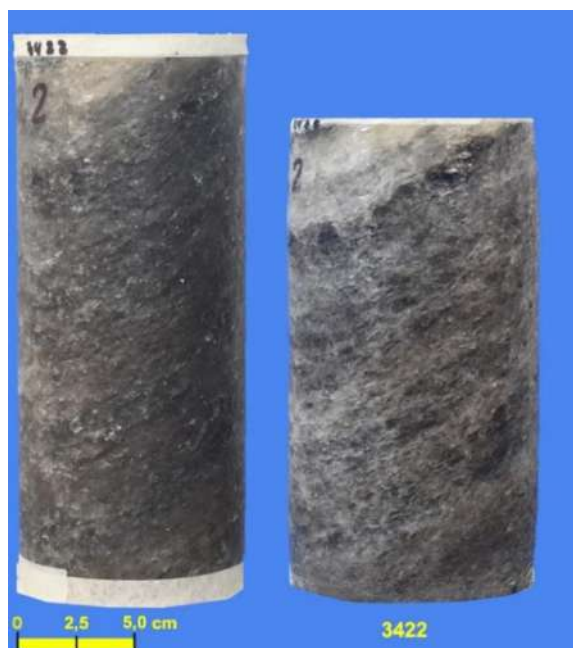
### 3.2.6. CORPO DE PROVA 3422

Corpo de prova 3422 antes e após realização do ensaio de compressão triaxial.  
Litotipo: sal banda alternada.

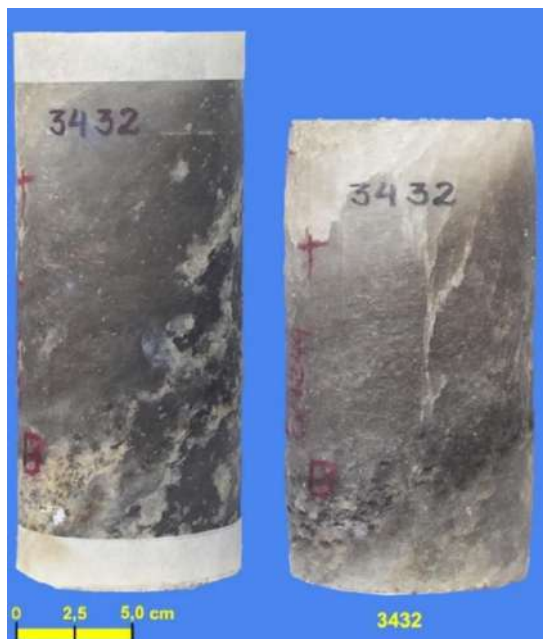
### 3.2.7. CORPO DE PROVA 3432

Corpo de prova 3432 antes e após realização do ensaio de compressão triaxial.  
Litotipo: sal homogêneo.

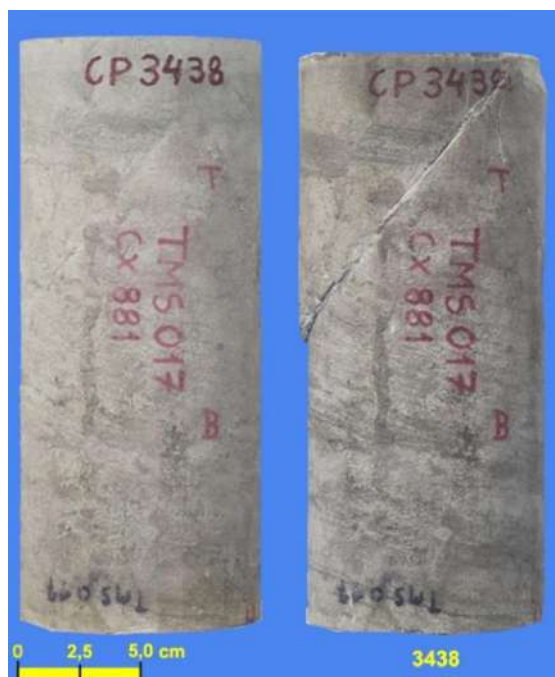
### 3.2.8. CORPO DE PROVA 3438

Corpo de prova 3438 antes e após realização do ensaio de compressão triaxial.  
Litotipo: arenito com interc. folhelho e calcário.

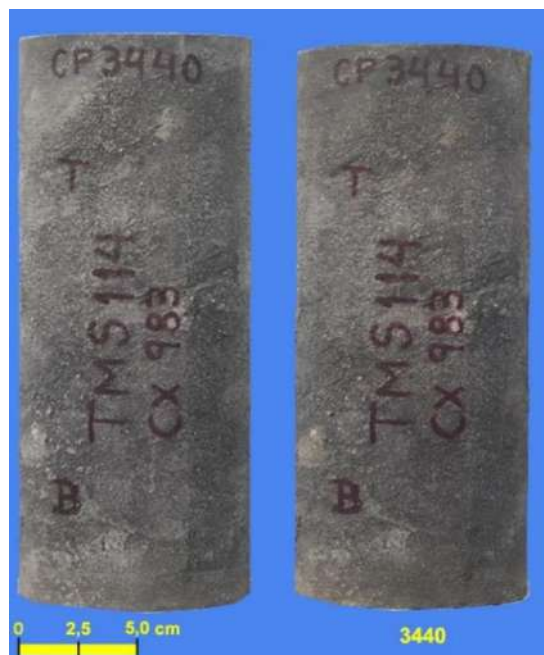
### 3.2.10. CORPO DE PROVA 3440

Corpo de prova 3440 antes e após realização do ensaio de compressão triaxial.  
Litotipo: argilito/folhelho com arenito e calcário.

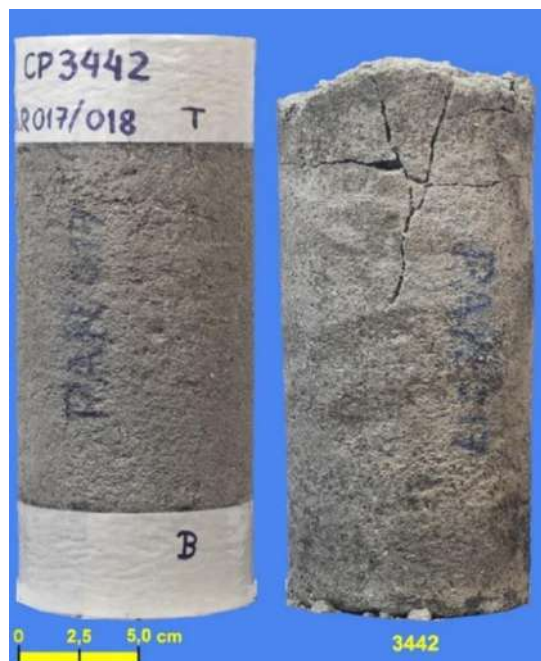
### 3.2.12. CORPO DE PROVA 3442

Corpo de prova 3442 antes e após realização do ensaio de compressão triaxial.  
Litotipo: arenito poção.

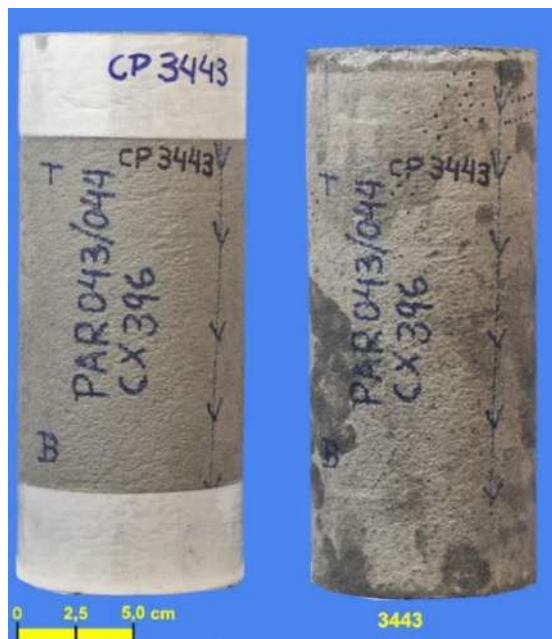
### 3.2.13. CORPO DE PROVA 3443

Corpo de prova 3443 antes e após realização do ensaio de compressão triaxial.  
Litotipo: arenito poção.

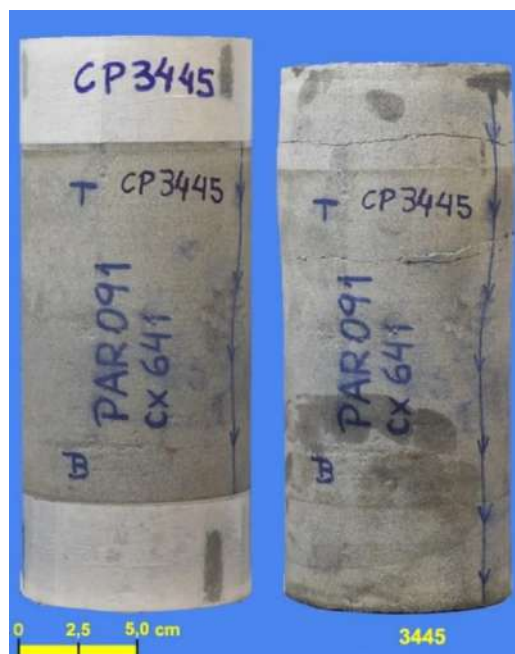
### 3.2.15. CORPO DE PROVA 3445

Corpo de prova 3445 antes e após realização do ensaio de compressão triaxial.  
Litotipo: arenito poção.

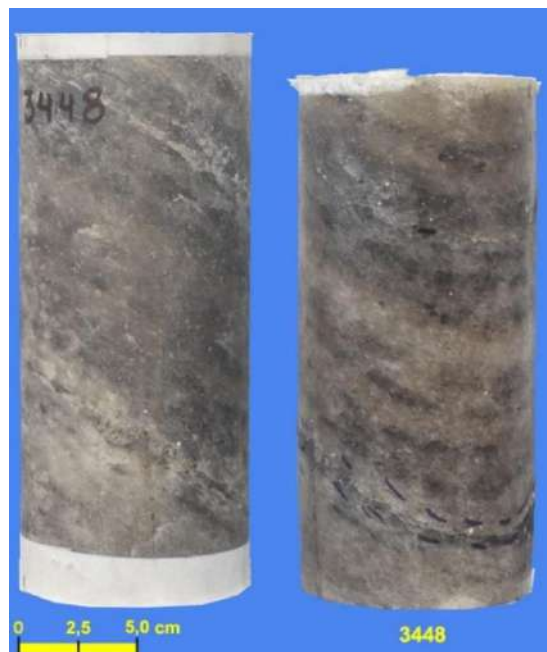
### 3.2.17. CORPO DE PROVA 3448

Corpo de prova 3448 antes e após realização do ensaio de compressão triaxial.  
Litotipo: sal bandado.

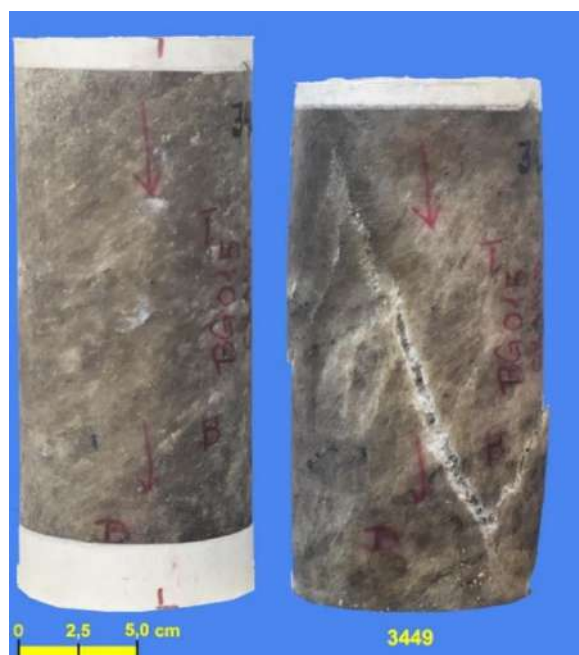
### 3.2.18. CORPO DE PROVA 3449

Corpo de prova 3449 antes e após realização do ensaio de compressão triaxial.  
Litotipo: sal bandado.

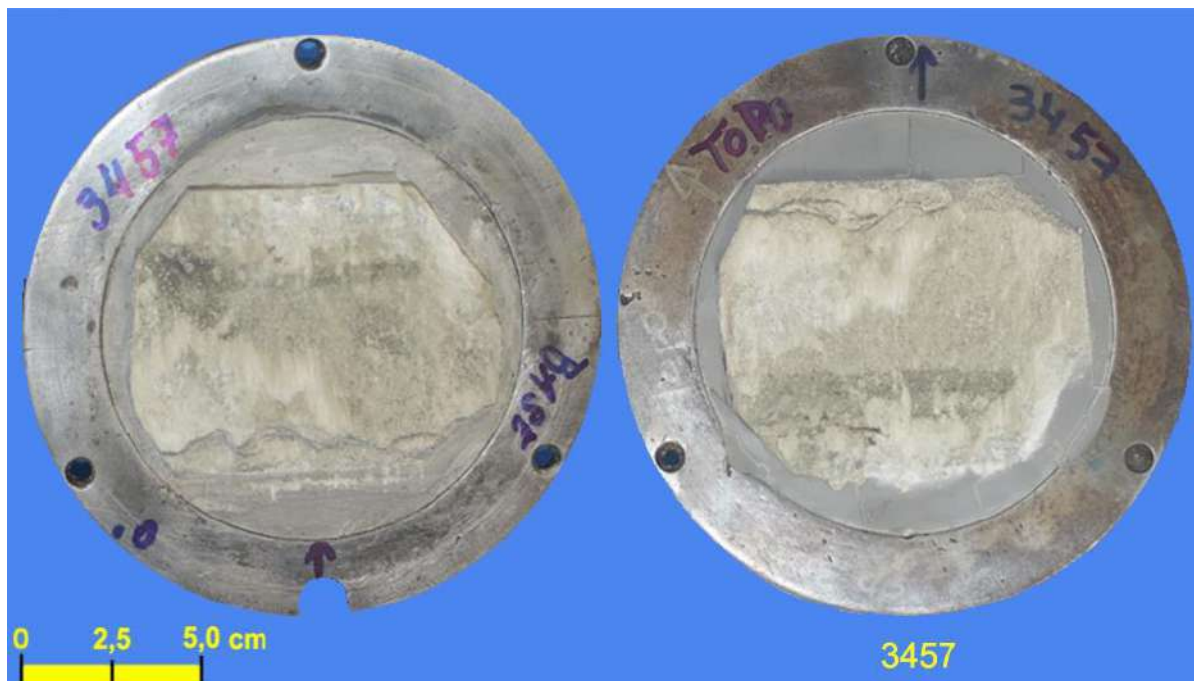
### 3.3.5. CORPO DE PROVA 3457

Imagem do corpo de prova 3457 após ensaio de cisalhamento direto. Litotipo: arenito com intercalações de folhelho e calcário.

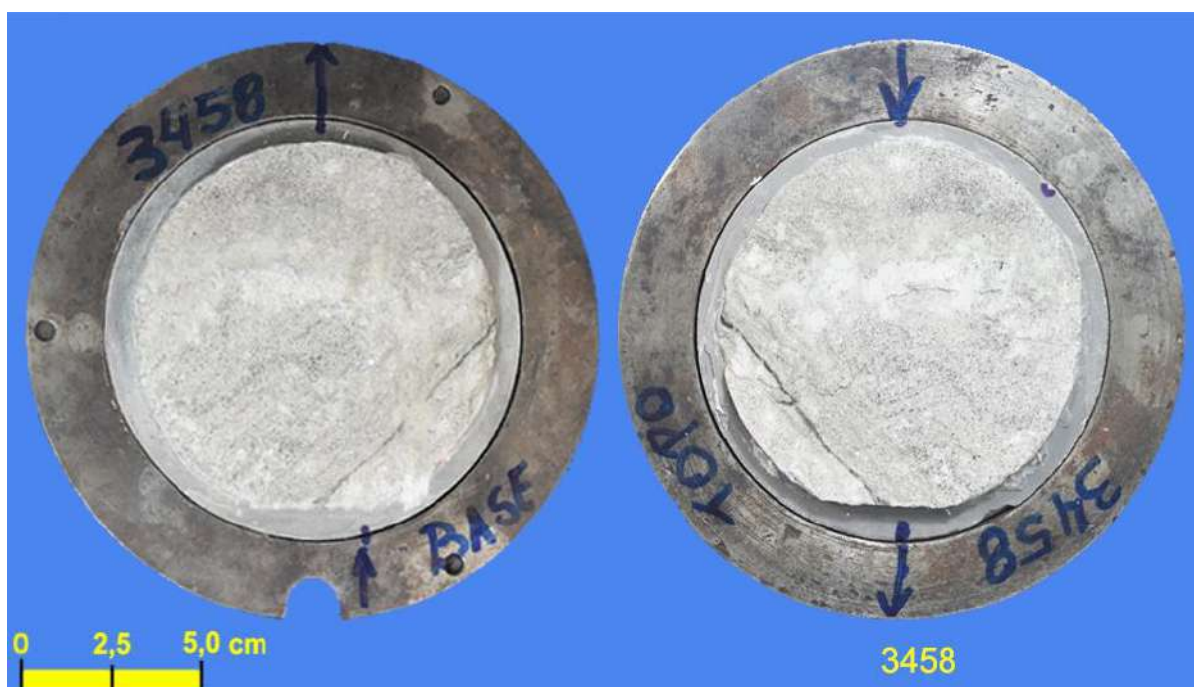
### 3.3.6. CORPO DE PROVA 3458

Imagem do corpo de prova 3458 após ensaio de cisalhamento direto. Litotipo: arenito com intercalações de folhelho e calcário.

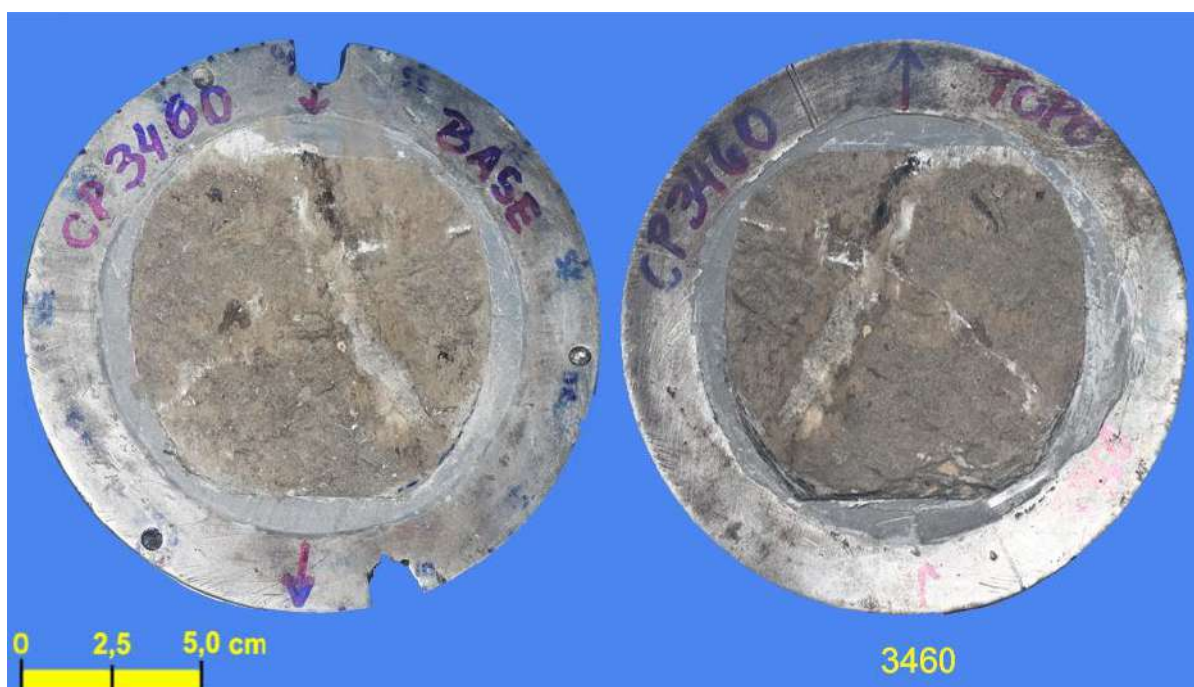
### 3.3.8. CORPO DE PROVA 3460

Imagem do corpo de prova 3460 após ensaio de cisalhamento direto. Litotipo: argilito/folhelho com níveis de arenito e brechas de calcário.

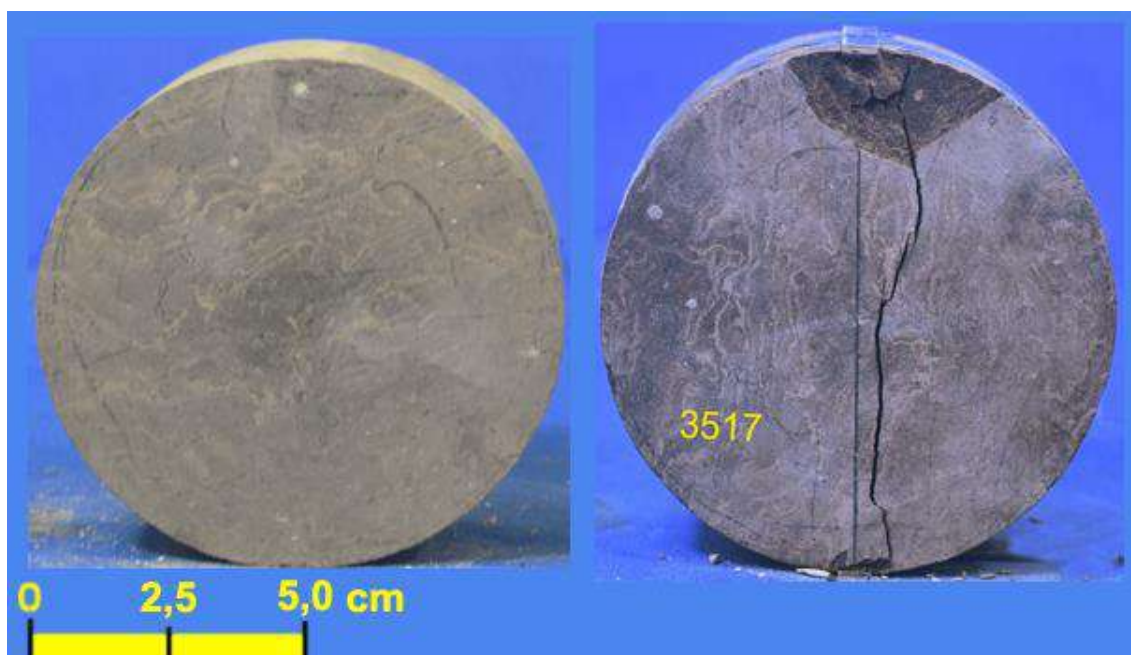
### 3.4.14. CORPO DE PROVA 3517

Corpo de prova 3517 antes e após realização do ensaio de compressão diametral. Litotipo: argilito.

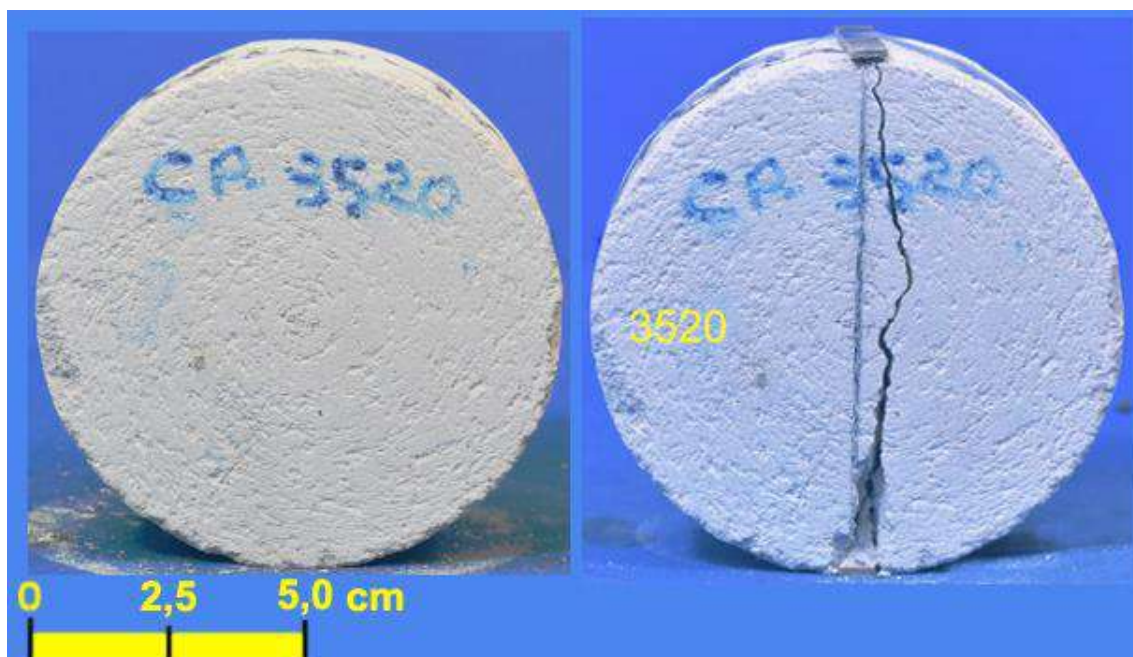
### 3.4.17. CORPO DE PROVA 3520

Corpo de prova 3520 antes e após realização do ensaio de compressão diametral. Litotipo: arenito Marituba.

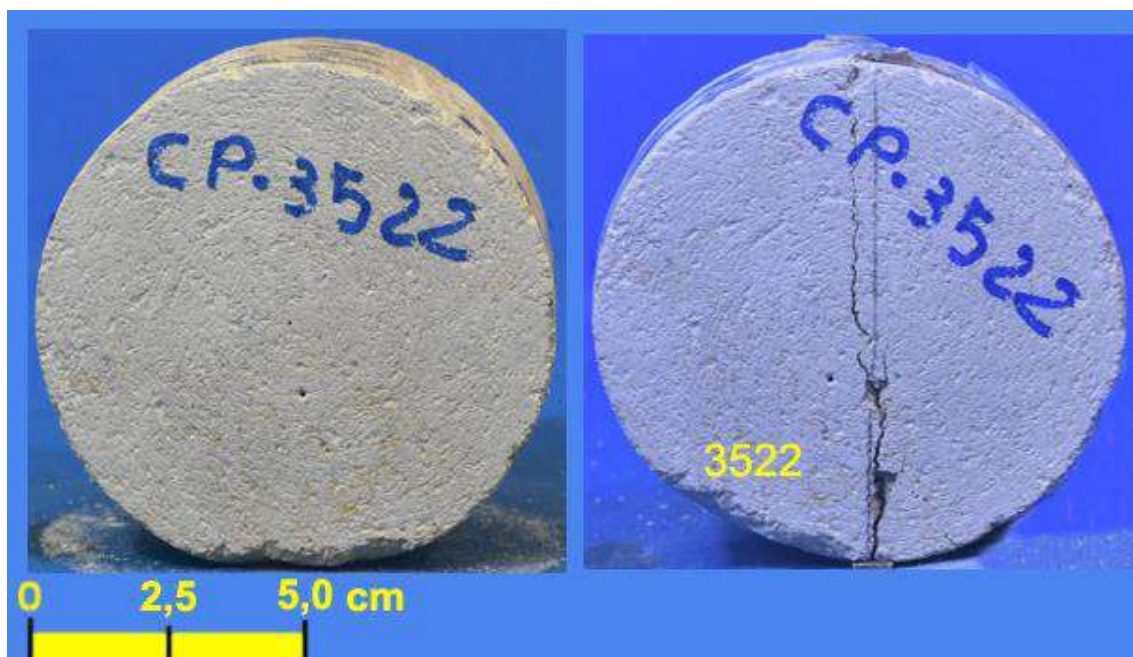
#### 3.4.19. CORPO DE PROVA 3522

Corpo de prova 3522 antes e após realização do ensaio de compressão diametral. Litotipo: arenito Marituba.

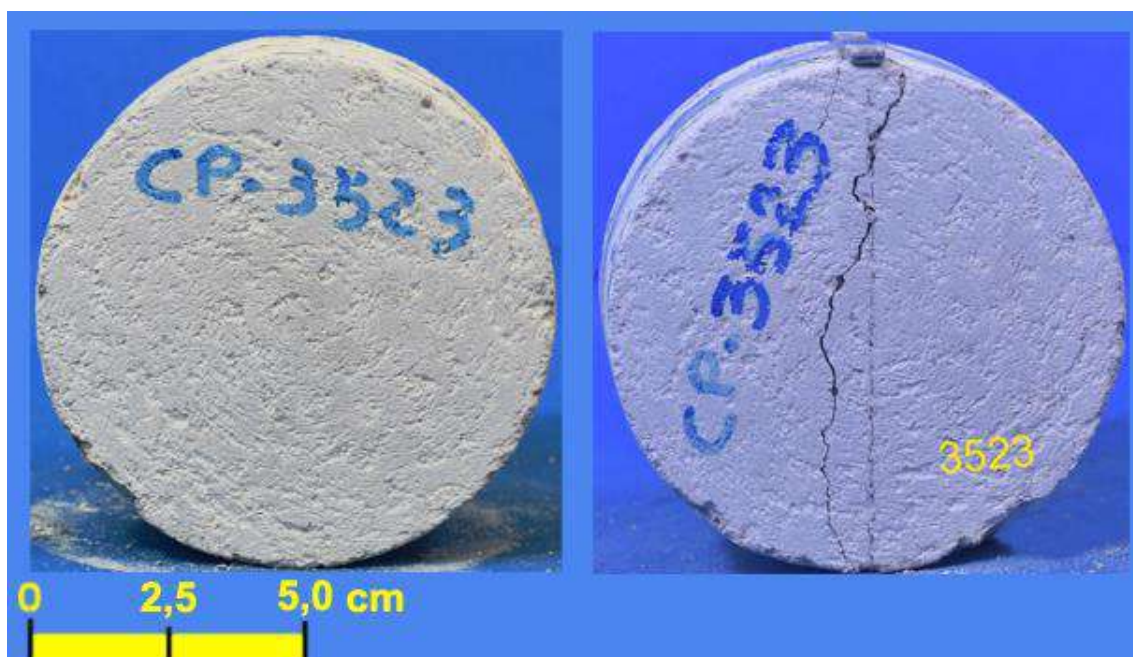
#### 3.4.20. CORPO DE PROVA 3523

Corpo de prova 3523 antes e após realização do ensaio de compressão diametral.  
Litotipo: arenito Marituba.

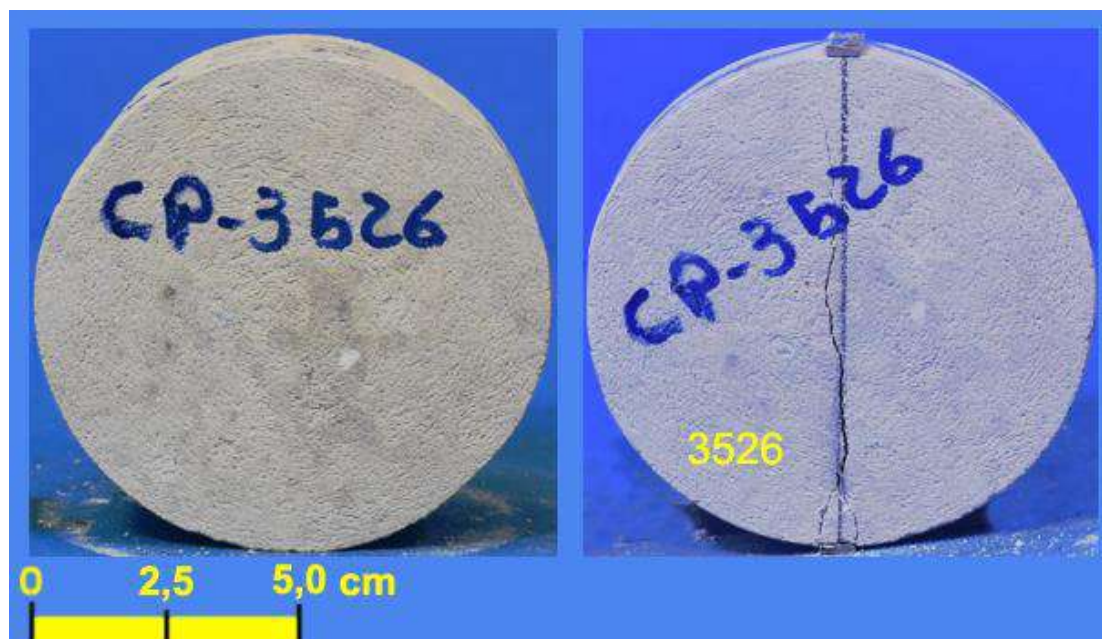
#### 3.4.23. CORPO DE PROVA 3526

Corpo de prova 3526 antes e após realização do ensaio de compressão diametral. Litotipo: argilito Marituba.

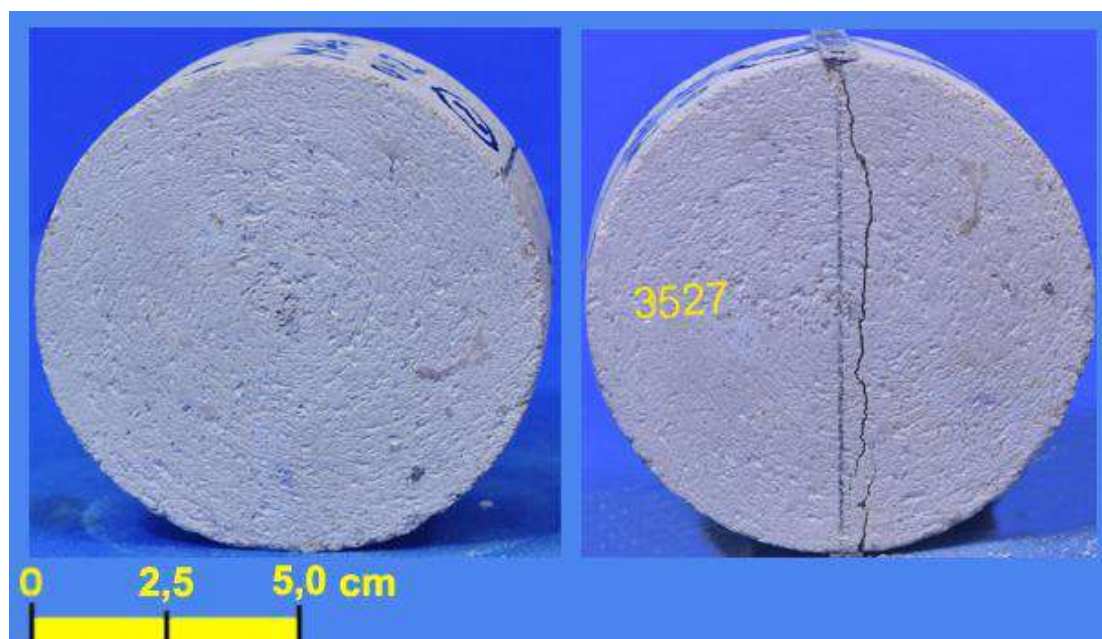
#### 3.4.24. CORPO DE PROVA 3527

Corpo de prova 3527 antes e após realização do ensaio de compressão diametral. Litotipo: argilito Marituba.

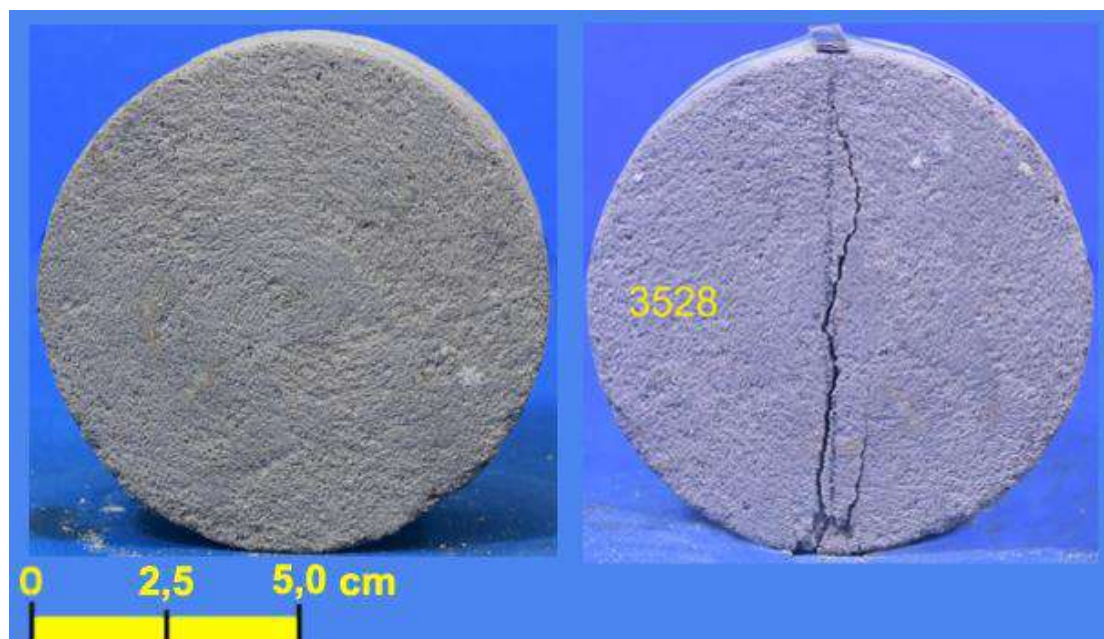
#### 3.4.25. CORPO DE PROVA 3528

Corpo de prova 3528 antes e após realização do ensaio de compressão diametral. Litotipo: arenito.

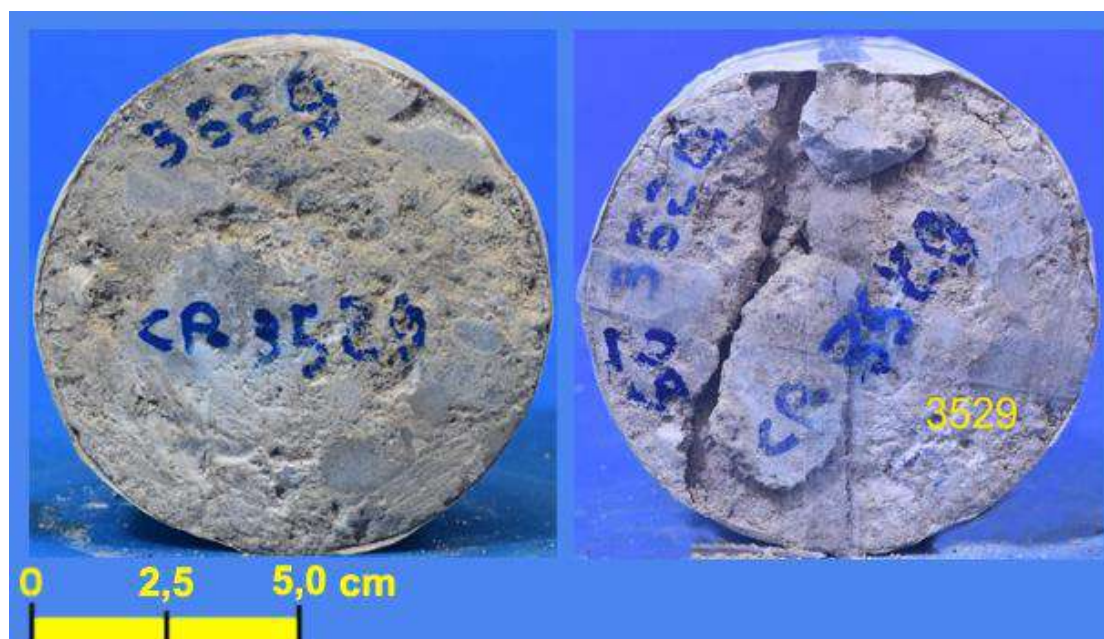
#### 3.4.26. CORPO DE PROVA 3529

Corpo de prova 3529 antes e após realização do ensaio de compressão diametral. Litotipo: arenito.

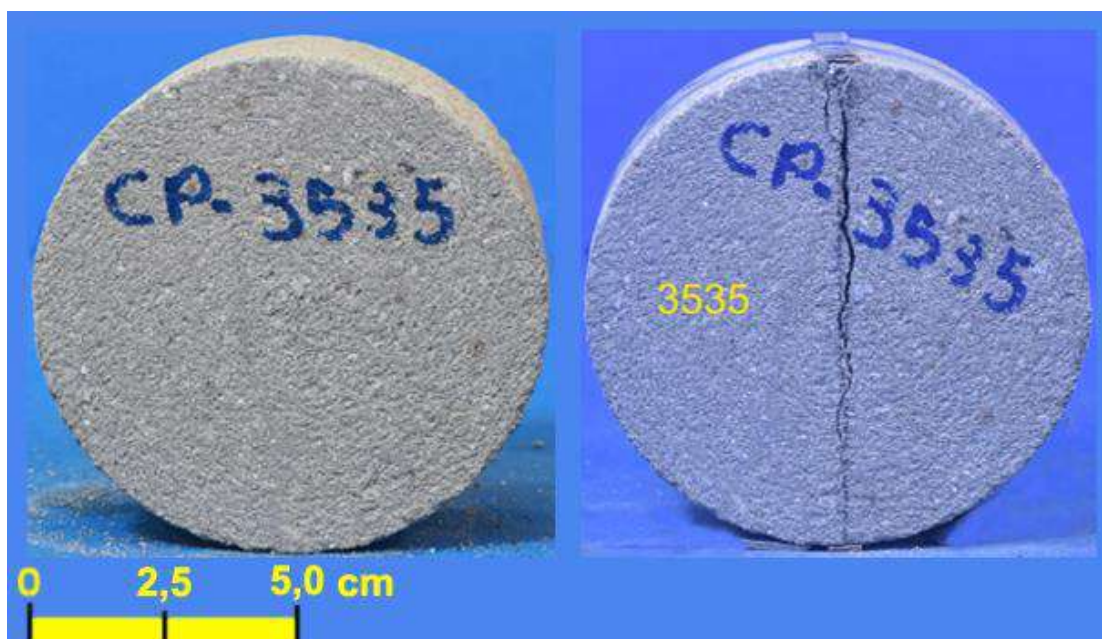
### 3.4.28. CORPO DE PROVA 3535

Corpo de prova 3535 antes e após realização do ensaio de compressão diametral. Litotipo: Poção folhelho.

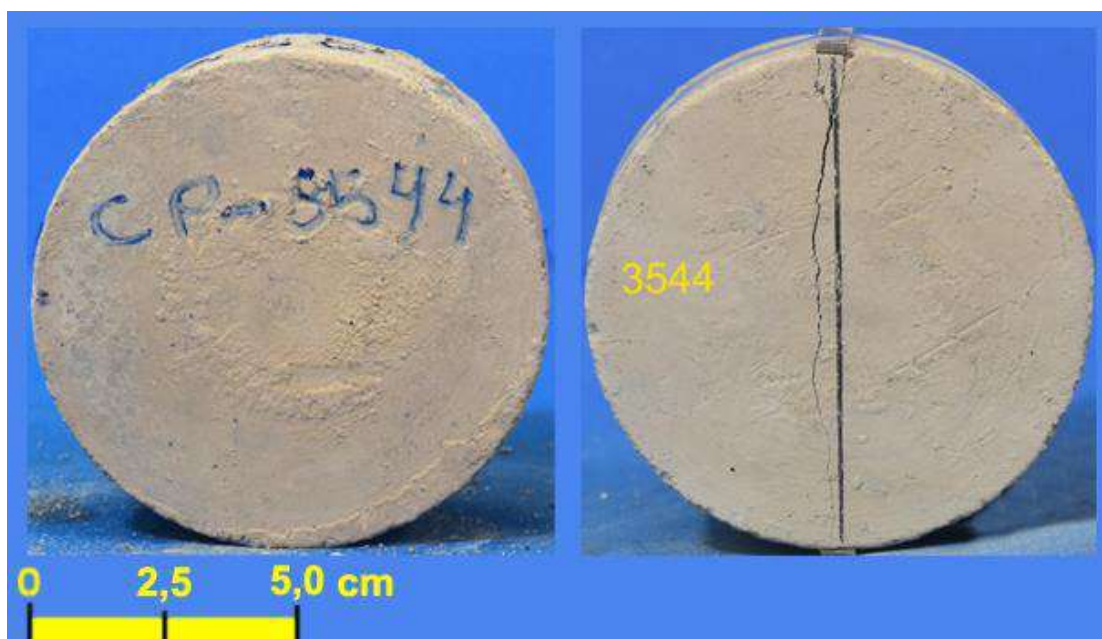
### 3.4.36. CORPO DE PROVA 3544

Corpo de prova 3544 antes e após realização do ensaio de compressão diametral.  
Litotipo: calcarenito.

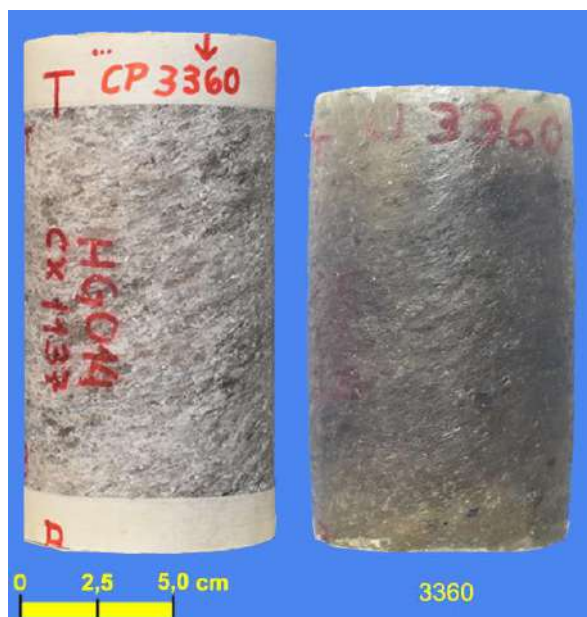
#### 3.5.1. CORPO DE PROVA 3360

Corpo de prova 3360 antes e após realização do ensaio de fluência.

Litotipo: sal-gema cinza homogêneo.

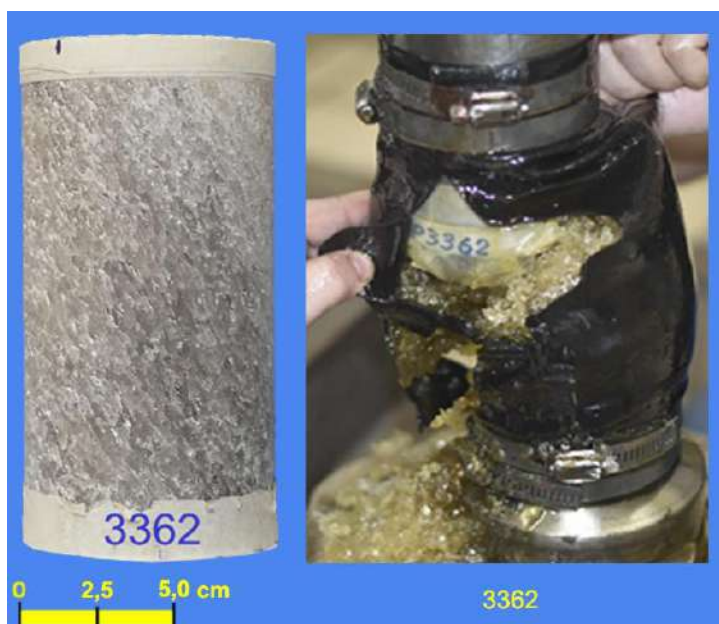
### 3.5.3. CORPO DE PROVA 3362

Corpo de prova 3362 antes e após interrupção do ensaio de fluência.

Litotipo: sal-gema amarelo acinzentado mosqueado.

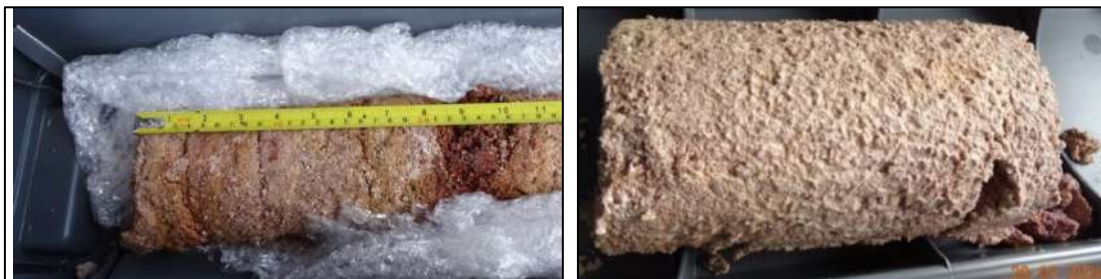
**Figura 3:** Exemplos de trechos de testemunhos com amostras consideradas como extremamente brandas.

Assim, de acordo com as informações do **Quadro 3**, as rochas classificadas como “extremamente brandas” não foram consideradas elegíveis na etapa de pré-seleção das amostras (**Figura 3**), principalmente quando estas se fragmentavam ou esfarelavam facilmente. Já nos trechos classificados como muito brandos a brandos

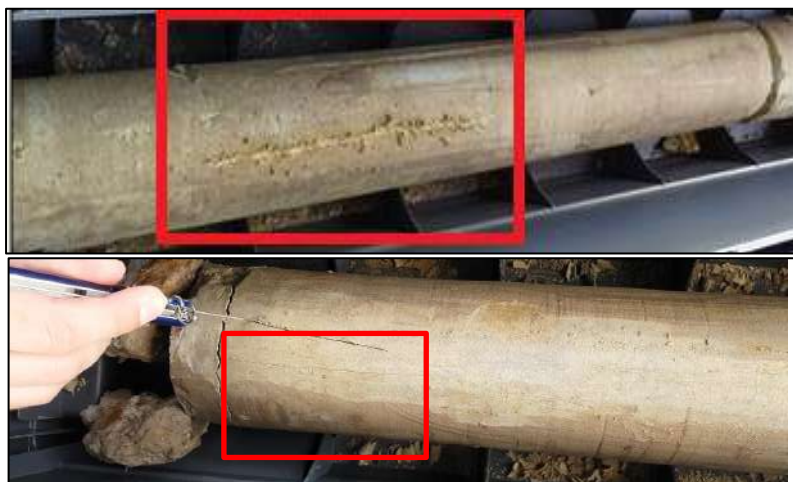
**Figura 4:** Trecho de dois testemunhos considerados como muito brando a brando. Nota-se que foi possível riscar/descascar o trecho com o canivete, porém, os sulcos não foram profundos

(**Figura 4**), cujo grau de coerência não se mostrou um fator limitante para a escolha, foram ponderados outros critérios concomitantemente (explanados a seguir), para validá-los e incorporá-los ou não na pré-seleção. Cabe destacar que, apesar de listado no quadro acima, o uso de martelo geológico não foi empregado na caracterização das amostras, apenas canivetes ou canetas risca-rocha e unha do polegar. O uso do martelo pode alterar as propriedades físicas das amostras, não sendo recomendado seu uso para a seleção.

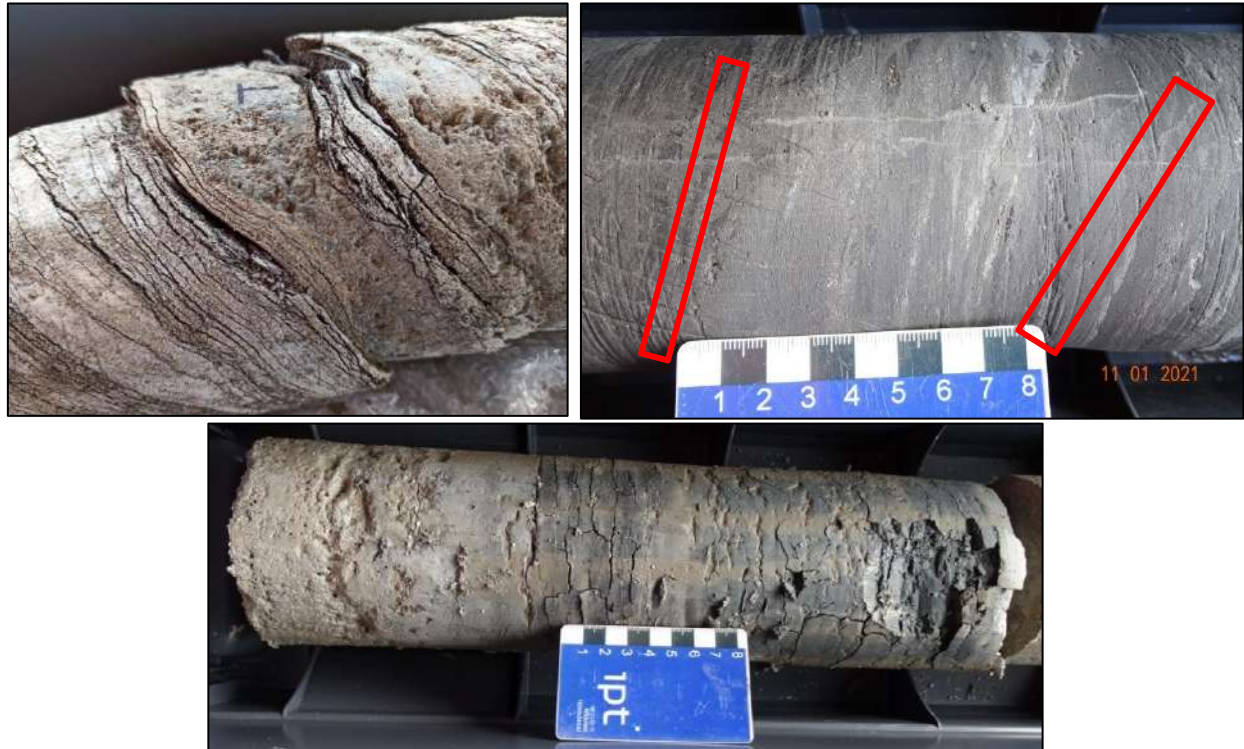
**Figura 5:** À esquerda, amostra com presença de trincas devido à perda de umidade no trecho. À direita, fissuras (destacadas em vermelho) presentes na amostra de folhelho. Na foto inferior, trecho de margas, que sofreram trincas de retração.

- ✓ Existência de trincas e fissuras superficiais provenientes das características intrínsecas do próprio litotipo, ou resultantes dos esforços da perfuração do poço, devido à sonda ou devido à descompressão do maciço (especialmente em estratos mais profundos de folhelhos). Em alguns casos, as trincas e fissuras também estavam relacionadas à perda de umidade em extratos mais argilosos (retração). Testemunhos trincados não foram pré-selecionados. Alguns exemplos podem ser demonstrados na **Figura 5**.
