**RELATÓRIO TÉCNICO**  
**Nº 165 453-205**  
**31 de março de 2022**  
**Braskem**

**ACOMPANHAMENTO DA PERFURAÇÃO E TESTEMUNHAGEM DA  
COLUNA SEDIMENTAR SOBREJACENTE AO DEPÓSITO DE SALGEMA  
DA BRASKEM EM MACEIÓ E EXECUÇÃO DE ENSAIOS LABORATORIAS**

**CLIENTE**  
**BRASKEM S/A**

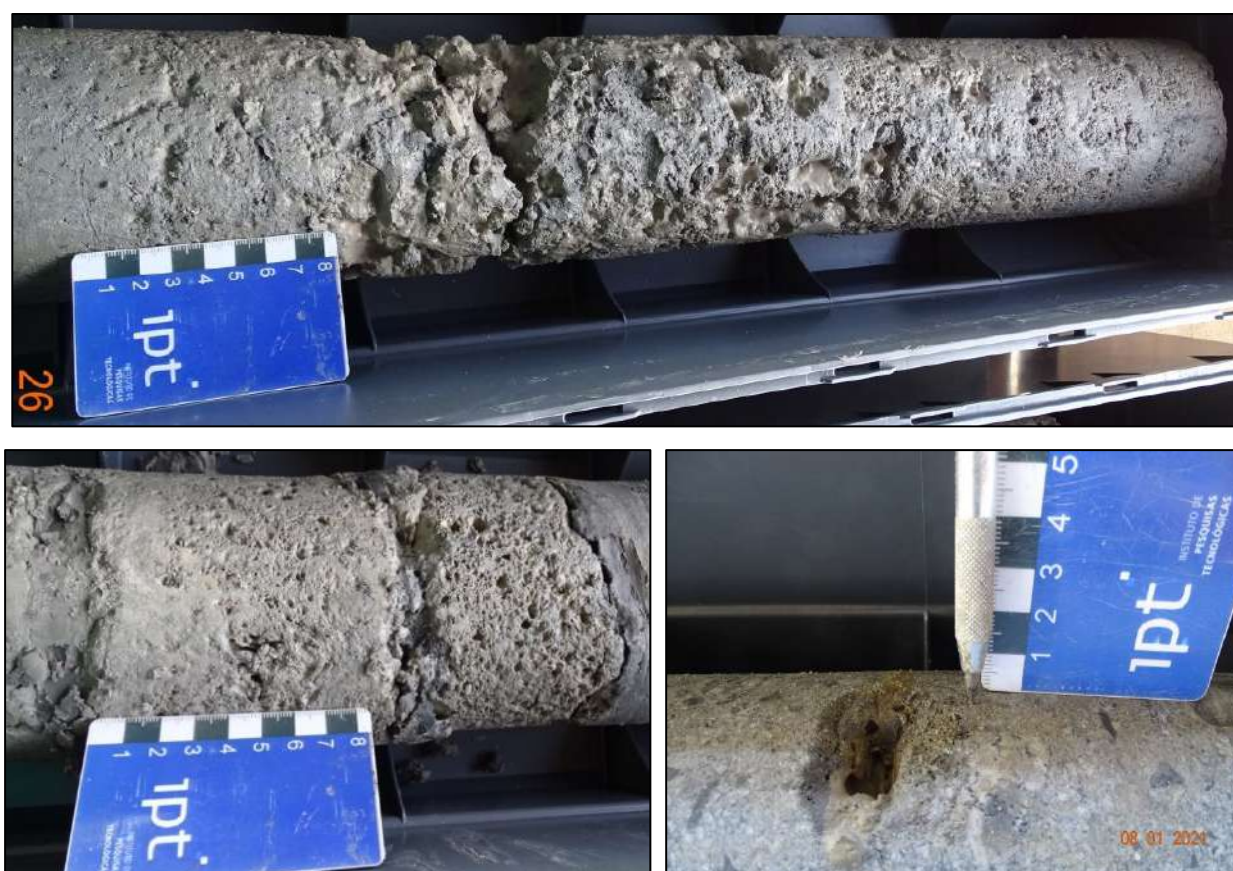
**Figura 6:** As fotos superior e inferior esquerda apresentam trechos de testemunhos onde as cavidades interferem no diâmetro do cilindro de rocha. A foto inferior direita apresenta uma rocha com uma cavidade pontual, provavelmente devido ao descolamento de um clasto durante a sondagem. Essa amostra poderia ser utilizada para ensaios, sendo descartado o trecho com cavidade.

- ✓ Existência de cavidades na amostra, sejam elas provenientes do processo de dissolução de minerais da rocha, de sua porosidade primária ou inerentes ao processo de sondagem (**Figura 6**). Trechos com cavidades em grandes números e profundidades, que poderiam afetar significativamente o diâmetro da amostra, não foram pré-selecionados. Em casos em que apenas parte da amostra apresentasse essa característica, ela pôde ser escolhida e em laboratório o trecho com cavidades pôde ser retirado. A presença de cavidades significativas na amostra não foi indicada para os CPs utilizados nos ensaios triaxiais, pois poderiam romper a membrana que encamisa o corpo de prova no ponto de contato da membrana com as bordas da cavidade do CP. Além disso, o torneamento das amostras para regularizar os CPs para os ensaios triaxiais poderia levar a redução do diâmetro para dimensões menores às

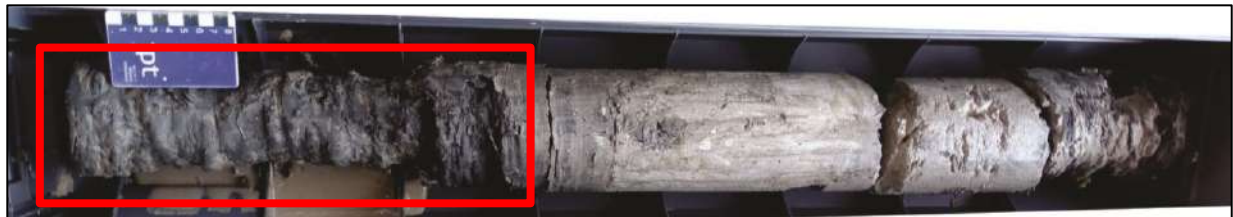
**Figura 7:** Trecho de um testemunho com grande quantidade de argila. Nota-se que o trecho destacado em vermelho sofreu um “estrangulamento”, tendo o diâmetro do cilindro de rocha diminuído drasticamente se comparado com o restante do trecho na caixa.

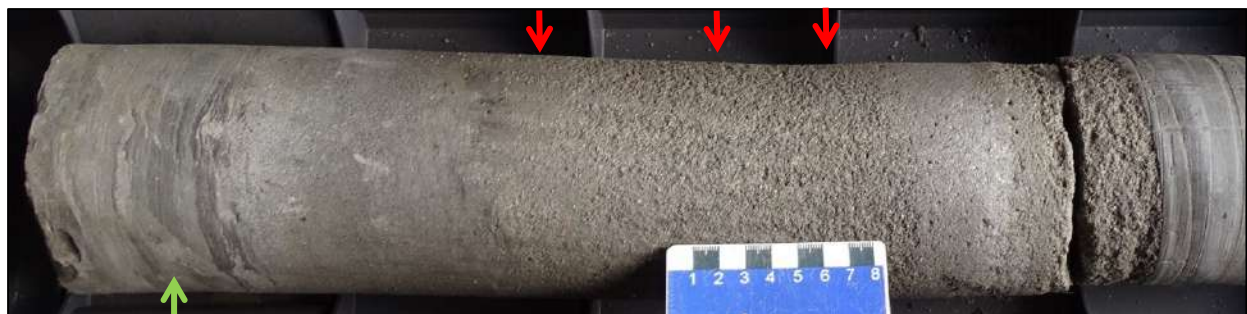
**Figura 8:** Trecho de um testemunho apresentando alinhamento irregular (apontado em vermelho). Nota-se a diferença nos diâmetros ao longo do trecho. A seta verde indica a dimensão regular do testemunho. Apontado em vermelho, o trecho com redução.

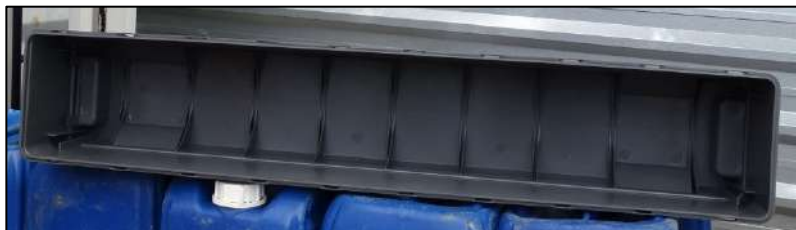
**Figura 10:** Caixa plástica para acomodação do testemunho.

As caixas utilizadas para acomodação dos testemunhos era composta de polipropileno, com tampas com travas para evitar abertura durante o transporte. As caixas, inicialmente, não apresentavam proteção para acomodação dos testemunhos em seu interior, como observado na **Figura 10**. O comprimento, largura e altura da caixa são de aproximadamente 1,0 m X 0,19 m X 0,185 m, com encaixes existentes nas laterais externas, para auxiliar no carregamento.

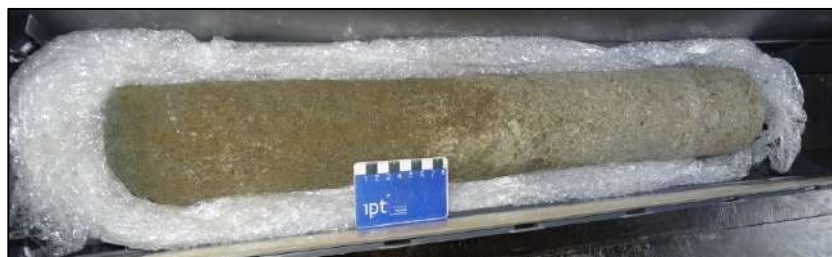
**Figura 11:** Caixa contendo um trecho do testemunho com proteções provisórias em plástico-bolha, para proteção apenas em canteiro, sem transporte por veículos.

apenas para movimentação das caixas em canteiro, sem utilização de veículos de transporte, para sua acomodação em contêineres e tenda provisória. (**Figura 11**)

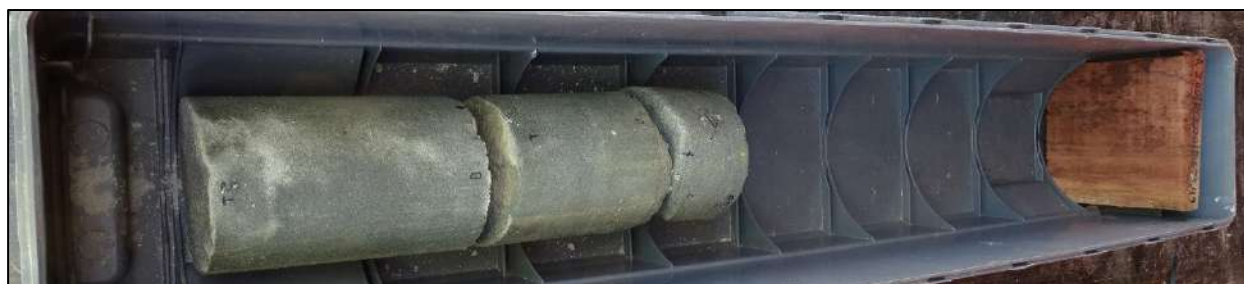
**Figura 12:** Final do testemunho 196, com a plaqueta de madeira identificando o avanço (A= 2,0 m), recuperação (R= 2,0 m) e profundidade final do testemunho (693,49).

No interior das caixas, os testemunhos eram identificados com plaquetas de madeira, contendo as dimensões do avanço da sondagem (A), recuperação (R) e profundidade final do testemunho. (**Figura 12**).

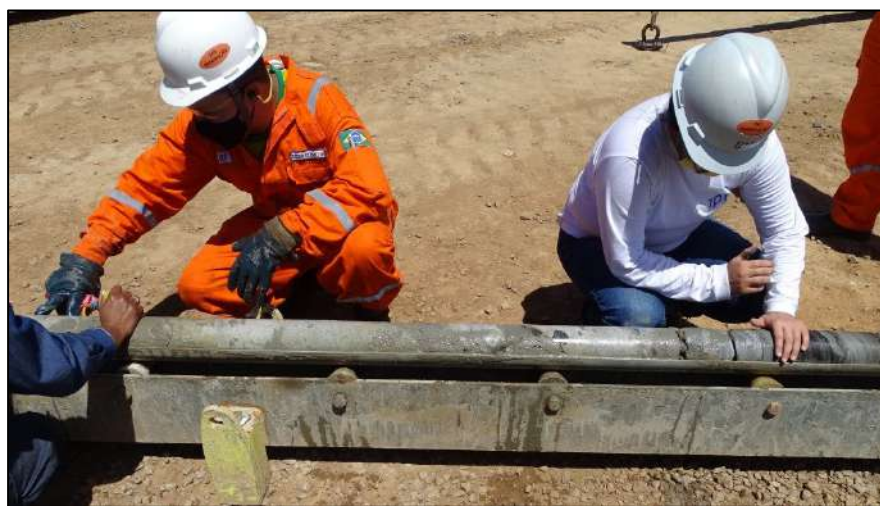
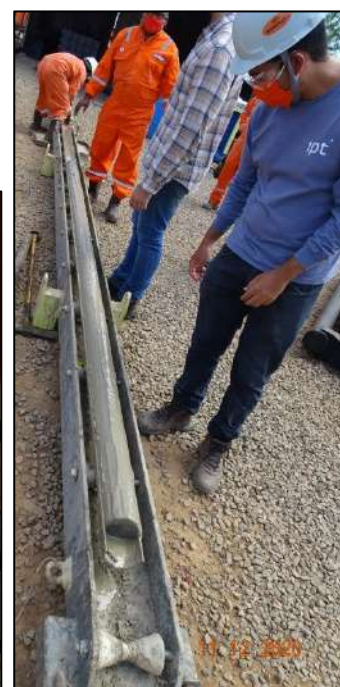
**Figura 13:** Limpeza e análise inicial do testemunho para programação de corte da rocha.

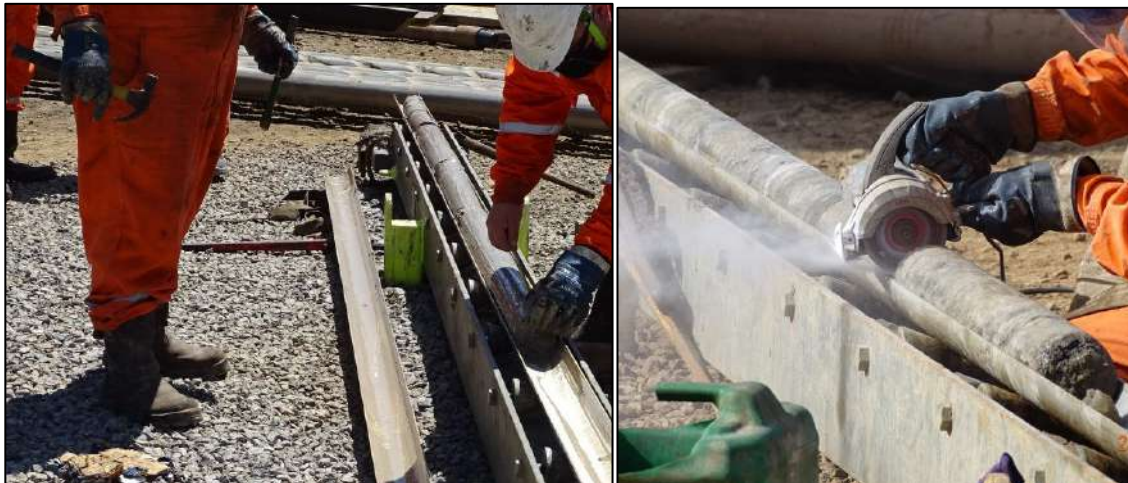
**Figura 14:** À esquerda, divisão do teste no berço com o uso de talhadeira e martelo (nas mãos do operador a esquerda da foto). À direita, corte do sal com uso de serra elétrica circular.

A divisão dos testemunhos de rocha ocorria quando a manobra da sondagem tinha uma recuperação maior que 0,94 m. Procurou-se dividir as rochas em trechos que pudessem se encaixar nas dimensões úteis das caixas e de modo que, quando cortados, pudessem gerar o maior número de amostras possíveis, de acordo com as dimensões requeridas para cada ensaio (**Figura 13**). Procurou-se dividir o testemunho em trechos onde já havia uma fratura natural ou quebras durante a sondagem, evitando-se a perda desnecessária de amostras em tamanho favorável. Quando não fosse possível, a divisão era realizada com talhadeiras ou serra manual (**Figura 14**, à esquerda). No caso do sal, a divisão foi realizada através do uso de serra elétrica circular, pois a resistência da rocha no corte era maior, e com o auxílio da serra, o corte era mais preciso e sem danos excessivos às amostras. (**Figura 14**, à direita).

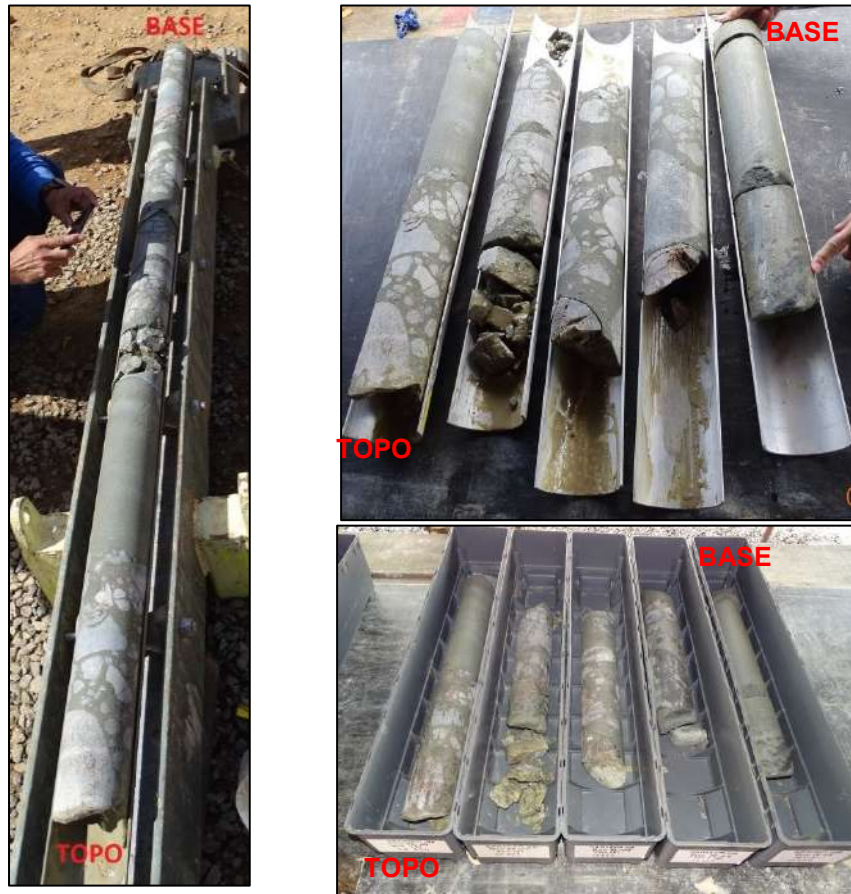
**Figura 15:** À esquerda, testemunho no berço, logo após abertura do barrilete e limpeza da rocha. Na foto superior à direita, a rocha foi dividida em trechos, que foram dispostos nas calhas e ordenados na mesa para secagem, da esquerda (topo) para a direita (base). Na foto inferior à direita, testemunhos já colocados nas caixas segundo a ordem e orientação correta.

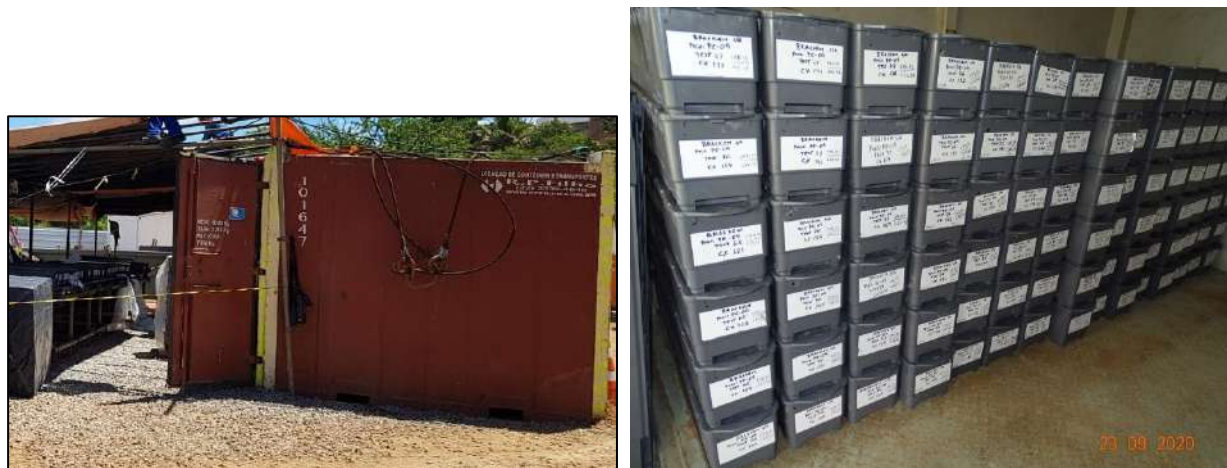
**Figura 16:** Contêineres para armazenamento dos testemunhos. A figura à direita, apresenta o interior do contêiner, no processo de organização, para amostras não evaporíticas.

Após a análise por parte da Braskem e IPT, as caixas eram guardadas no canteiro, dentro de contêineres (**Figura 16**). Inicialmente, as amostras seriam enviadas regularmente ao laboratório do IPT em São Paulo.

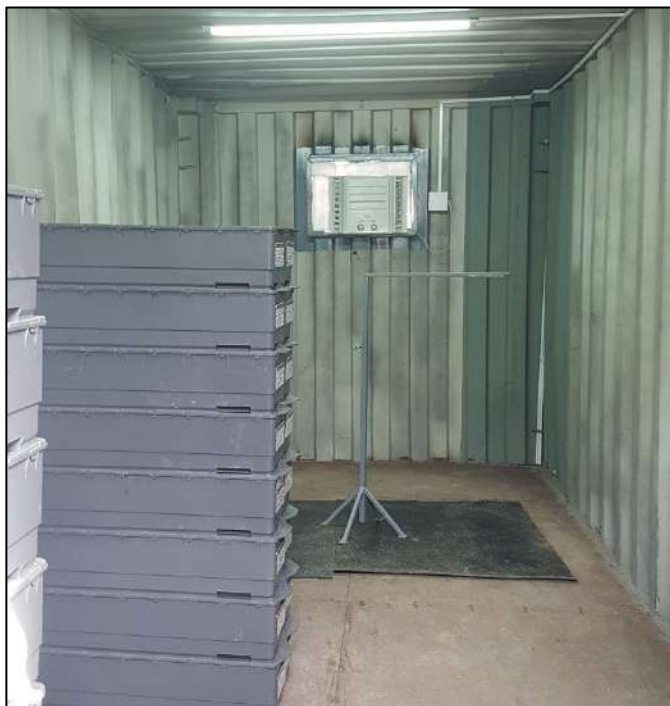
**Figura 17:** Contêiner com ar-condicionado para o armazenamento das rochas evaporíticas em canteiro de sondagem.

Nesse sentido, para o armazenamento das amostras de evaporitos (que requerem um cuidado maior), seguindo as recomendações do IPT, a Braskem providenciou mais dois contêineres equipados com ar-condicionado (**Figura 17**), para controle de umidade do ambiente de acondicionamento das amostras dessa rocha em campo.

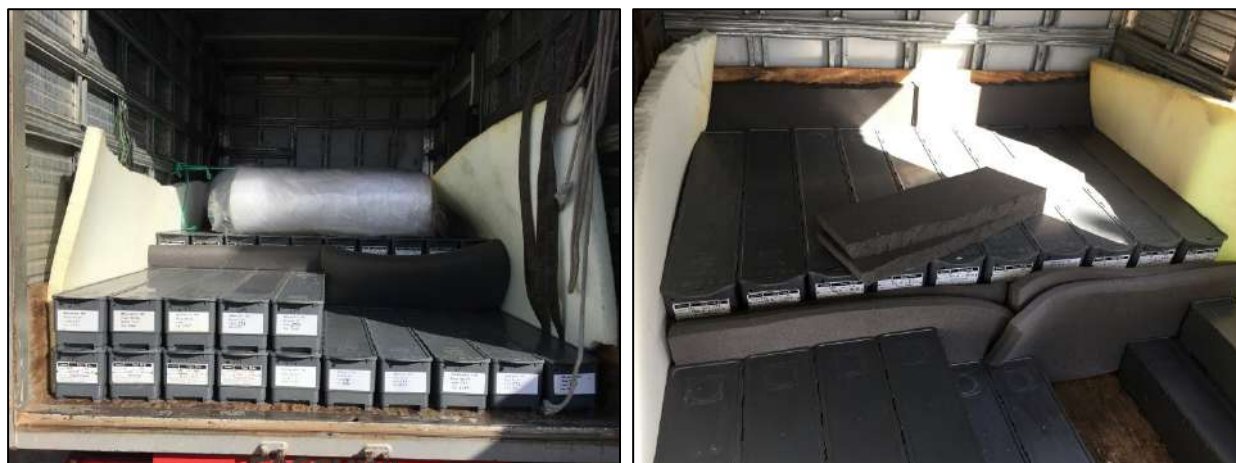
**Figura 18:** Carregamento do caminhão de caixas contendo amostras destinadas ao IPT. Nota-se a proteção das laterais (à esquerda), do fundo e entre caixas (à direita).

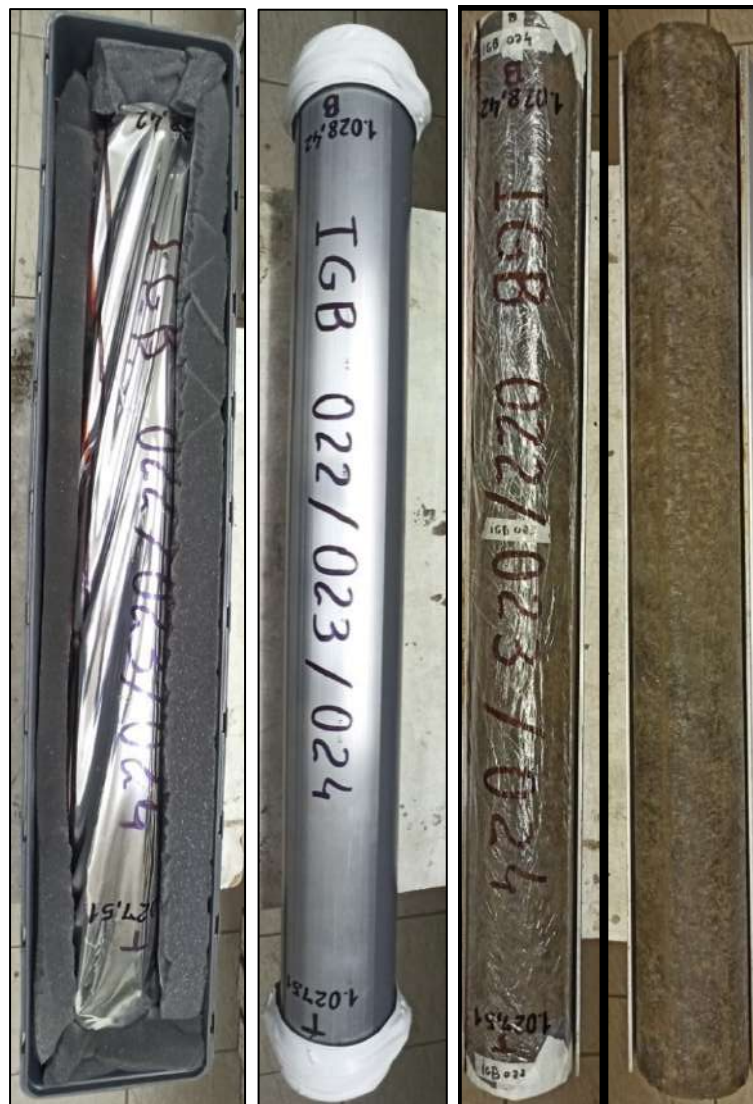
**Figura 19:** Apresenta-se uma sequência de fotos de um trecho do testemunho contendo três amostras de sal a serem cortadas. A primeira foto à esquerda demonstra como a caixa, contendo o trecho, chegou às dependências do IPT, contendo o trecho embalado, e caixa protegida por espumas nas laterais e fundo. A segunda foto à esquerda expõe a situação após a abertura da embalagem. O trecho se encontra selado em uma calha de alumínio e devidamente identificado. A terceira foto apresenta o trecho após a abertura da calha e embalado em plástico filme, com identificação das amostras na etiqueta e no plástico. A quarta foto, à direita, apresenta o trecho de rocha evaporítica desembalado e pronto corte e separação de amostras.

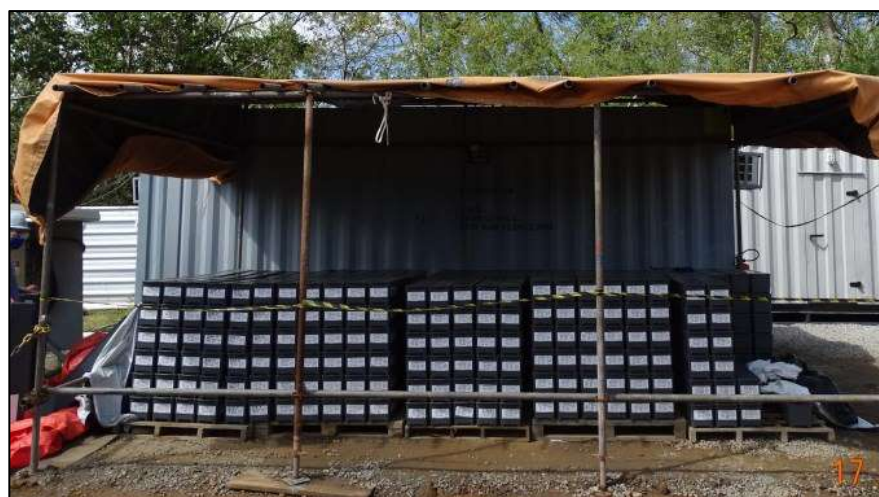
**Figura 20:** Abrigo provisório construído para armazenamento dos recipientes contendo os testemunhos. A cobertura de lona e plástico que normalmente recobria as caixas foi retirada (à esquerda da foto) para retirada de caixas durante processo de pré-seleção.

ventilação e as caixas se encontravam suspensas do assoalho por pallets de madeira. (Figura 20).

No entanto, durante o período de chuvas, percebeu-se que o abrigo apresentava furos na lona, permitindo a entrada de água no abrigo. Os recipientes contendo os testemunhos foram cobertos por lona e plástico, mas, no entanto, ainda era possível observar o acúmulo de água na parte superior das tampas das caixas. A exposição das caixas de testemunho à água da chuva poderia, eventualmente, acarretar na entrada de água no interior das caixas, pelos respiros ou se a caixa não estivesse adequadamente tampada, refutando as sugestões supracitadas.

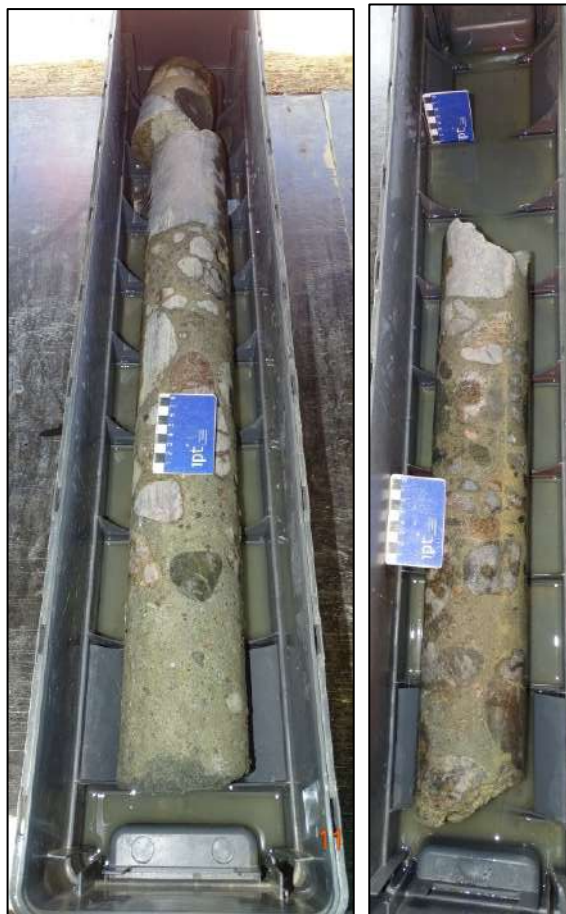
**Figura 21:** À esquerda, a caixa 645 com lamina d'água em seu interior. À direita, a caixa 669 com lâmina d'água.

Durante as revisões, foram encontrados três casos em que os recipientes acomodando trechos de rocha continham água em seu interior (**Figura 21**), todas armazenadas no abrigo provisório. A água foi retirada, os trechos de rocha foram secos à temperatura ambiente e verificados quanto a alterações em sua integridade. Até o momento do envio aos laboratórios não foram detectadas alterações significativas nessas amostras. As caixas que se apresentaram neste estado foram: caixas 469, 645 e 669.

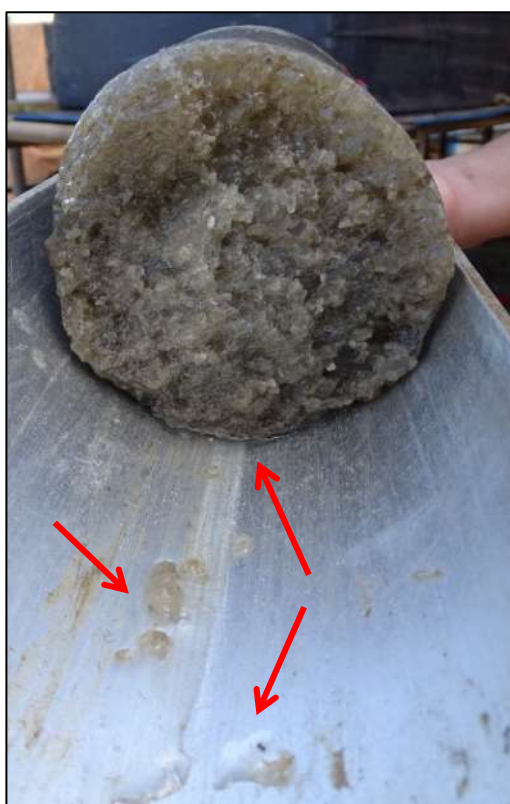
**Figura 22:** Trecho-teste retirado de um testemunho de evaporito para verificar a sua deterioração superficial caso a rocha ficasse exposta à umidade relativa do ambiente. Na foto é possível ver o acúmulo de “água” proveniente da deterioração do trecho-teste, com sua dissolução devido à umidade ambiente (destacado em vermelho).

A **Figura 22** apresenta um trecho do testemunho que foi separado e testado para verificar a velocidade de deterioração do evaporito em umidade ambiente sem

qualquer tipo de proteção prévia. Para que a deterioração fosse tal qual a foto, levou-se um tempo estimado de 20 a 24 horas.

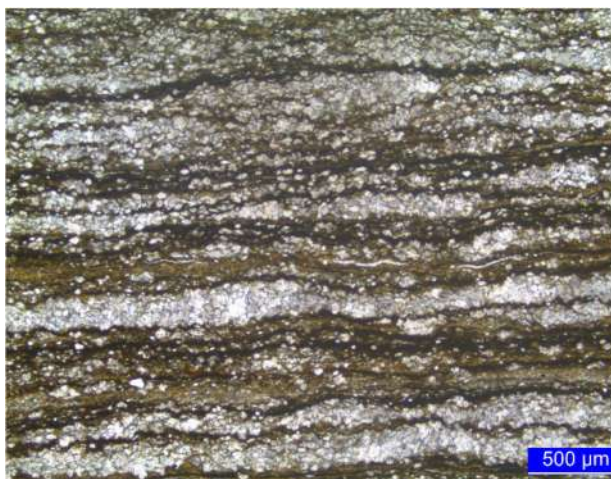
**Fotomicrografia 1** - “Caixa 574 – 581,37 a 581,50 m - PI” (LMCC N° 3167-21). Aspecto geral. Polarização simples.

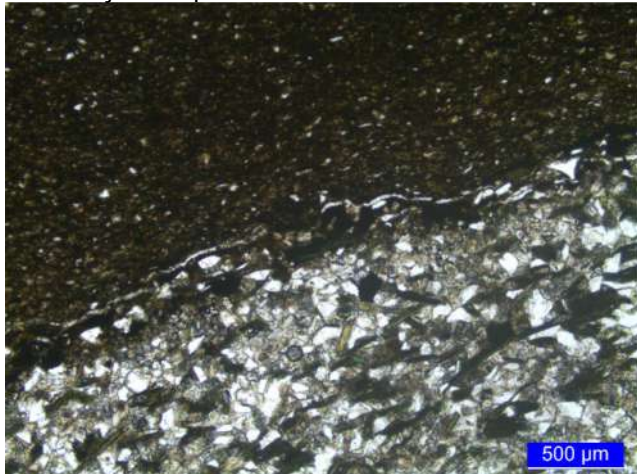
**Fotomicrografia 16** - “Caixa 570 – 578,10 a 578,39 m - PF” (LMCC N° 3171-21). Lâmina B - Aspecto geral. Polarização simples.

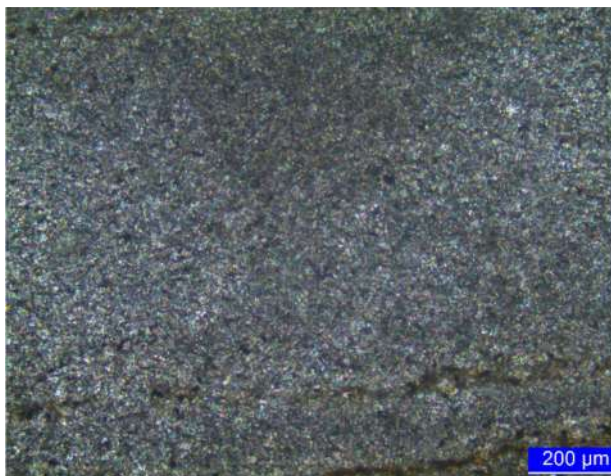
**Fotomicrografia 43** - “Caixa 319 – 362,60 a 362,73 m – IBU RX-02” (LMCC N° 3177-21). Aspecto geral da camada tipo A. Polarização simples.

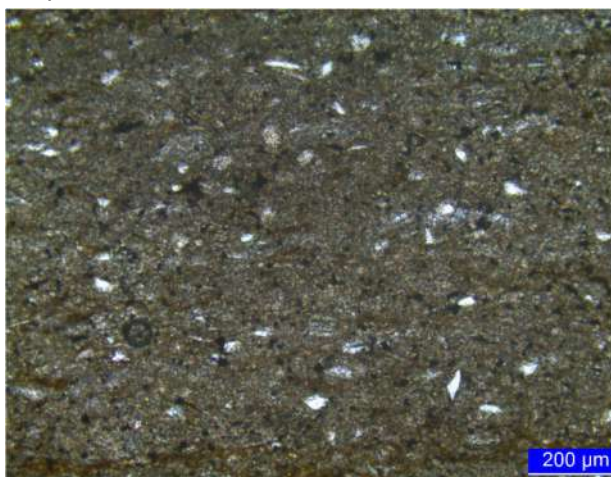
**Fotomicrografia 45** - “Caixa 319 – 362,60 a 362,73 m – IBU RX-02” (LMCC N° 3177-21). Aspecto geral da camada tipo B. Polarização simples.

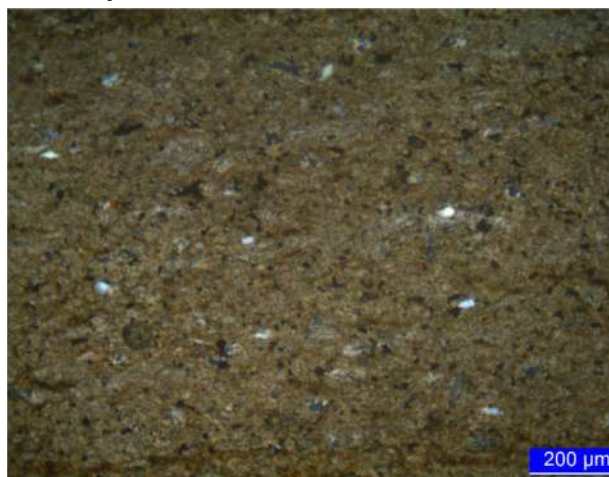
**Fotomicrografia 46** - “Caixa 319 – 362,60 a 362,73 m – IBU RX-02” (LMCC N° 3177-21). Mesmo aspecto da fotomicrografia anterior. Polarização cruzada, com condensador.

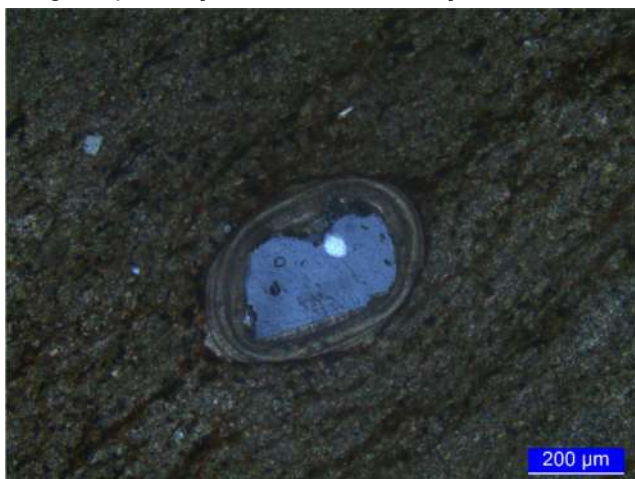
**Fotomicrografia 51** - “Caixa 319 – 362,60 a 362,73 m – IBU RX-02” (LMCC N° 3177-21). Ao centro da imagem, presença de oólito. Polarização cruzada.

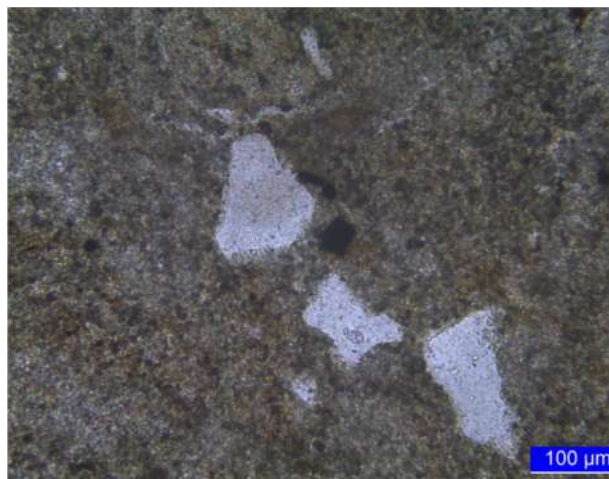
**Fotomicrografia 3** - “Caixa 123 – 179,34 a 179,54 m - MOS” (LMCC N° 3164-21). Em preto, porosidade vulgular. Polarização cruzada.

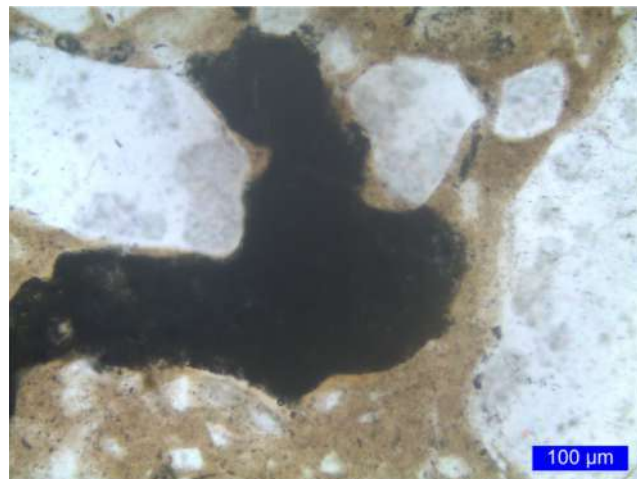
**Fotomicrografia 9** - “Caixa 226 – 275,62 a 275,76 m - MRT” (LMCC N° 3165-21). Em preto, regiões com concentração de material opaco (possível matéria orgânica). Polarização simples.

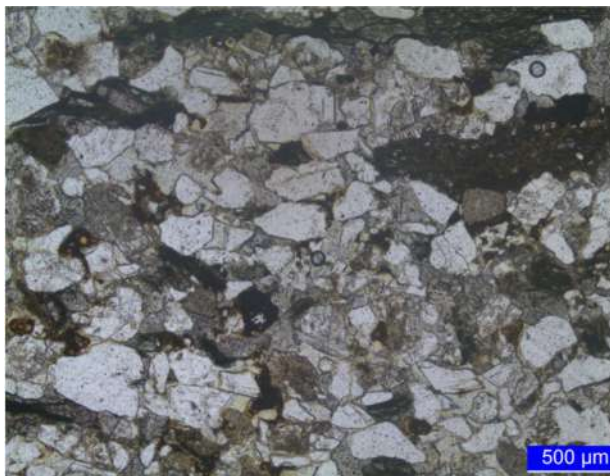
**Fotomicrografia 11** - “Caixa 349 – 388,14 a 388,30 m - PAR” (LMCC N° 3166-21). Aspecto geral. Polarização simples.

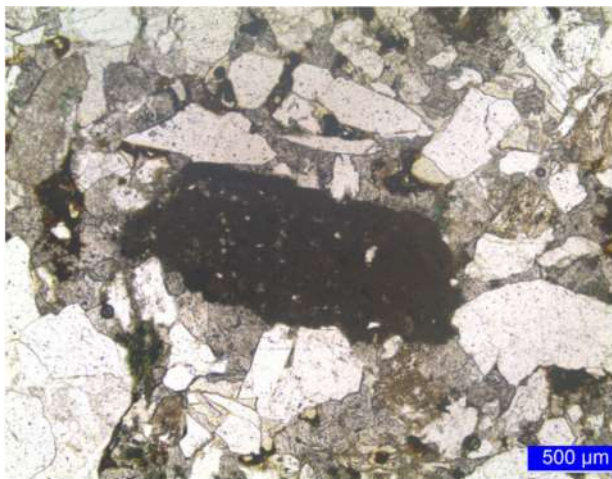
**Fotomicrografia 15** - “Caixa 349 – 388,14 a 388,30 m - PAR” (LMCC N° 3166-21). Ao centro da imagem, pelota de lama com presença de silte. Polarização simples.

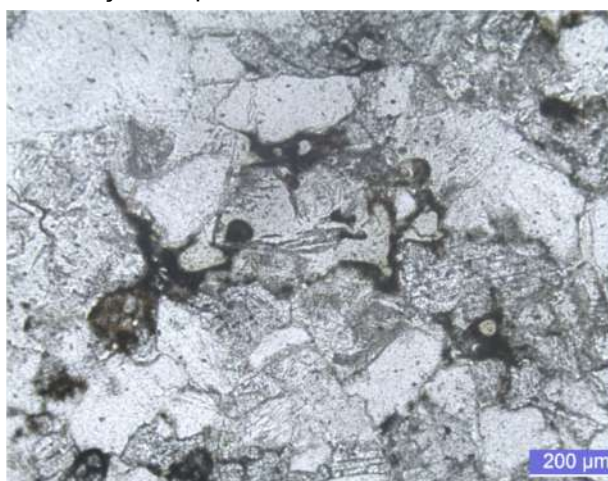
**Fotomicrografia 18** - “Caixa 349 – 388,14 a 388,30 m - PAR” (LMCC N° 3166-21). Vazios de dissolução formados por alteração de provável pirita. Polarização simples.

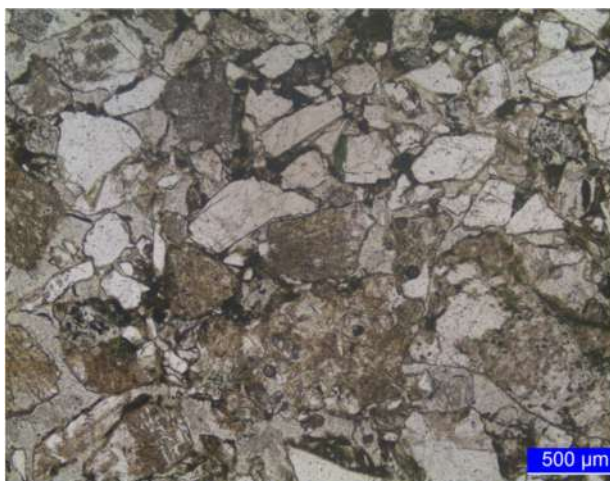
**Fotomicrografia 31** - “Caixa 519 – 530,50 a 530,61 m - PCGL” (LMCC N° 3173-21). Aspecto geral da rocha. Polarização simples.

**CLASSIFICAÇÃO: Paraconglomerado com matriz arenosa e lamítica**
