BRASKEM S.A.

MACEIÓ-AL

**PLANO DE FECHAMENTO DAS FRENTES DE
LAVRA M#03, M#15, M#20, M#21, M#29 E
M#34**

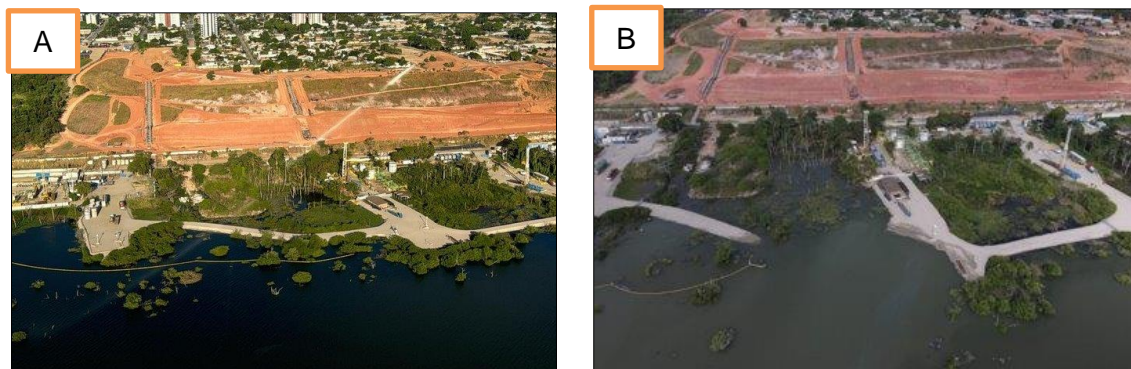
INSERÇÃO 5-1 - Antes e depois M#18. A) Cenário antes do colapso da cavidade da frente de lavra M#18 B) Cenário após o colapso da cavidade da frente de lavra M#18

A inserção a seguir apresenta imagens aéreas do antes e depois do colapso da cavidade frente de lavra M#18.

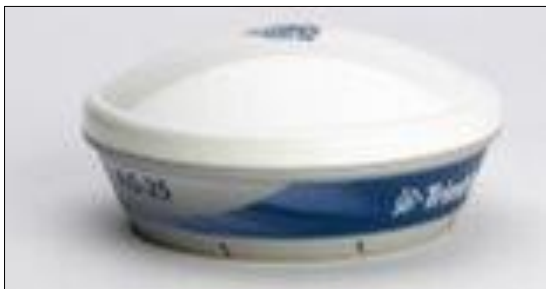
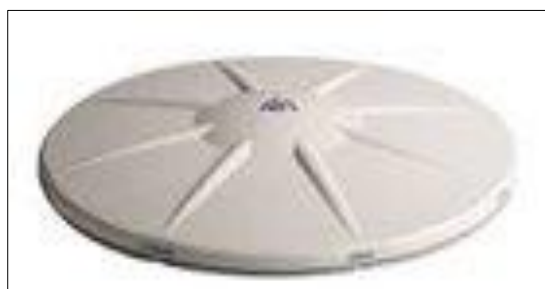
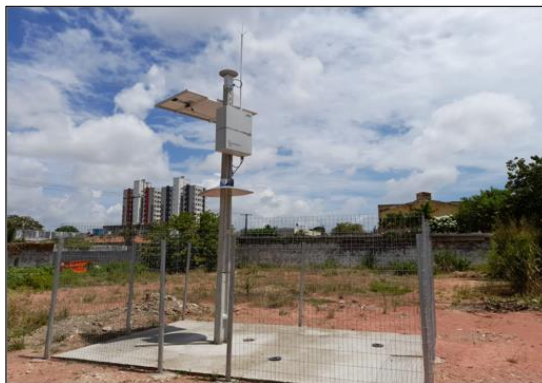
INSERÇÃO 7-2 - Antenas de DGPS

Existem dois tipos de instalação para suportar as antenas. O primeiro consiste em tripés metálicos, com 2 a 5 m de altura, e bases de concreto. O outro tipo de suporte se trata de poste único com 7 m de altura engastado com 2 m em sapata de concreto rígido. O segundo tipo de instalação posiciona a antena a 5 m acima do nível do solo, onde não é necessário o tripé, reduzindo a área ocupada pelo equipamento e o tempo de instalação, além de manter a qualidade do sistema.

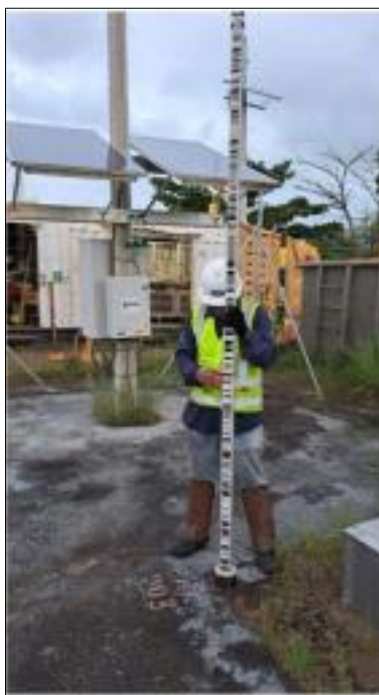
INSERÇÃO 7-4 - Monitoramento por topografia tradicional

A Topografia tradicional é realizada pelo monitoramento trimestral de 23 marcos topográficos de superfície, utilizando a técnica do Nivelamento Geométrico, onde o resultado do monitoramento é composto pela referência vertical para cálculo do deslocamento, além do posicionamento geográfico atualizado de cada marco. Os marcos atuais são monitorados desde junho/2019.

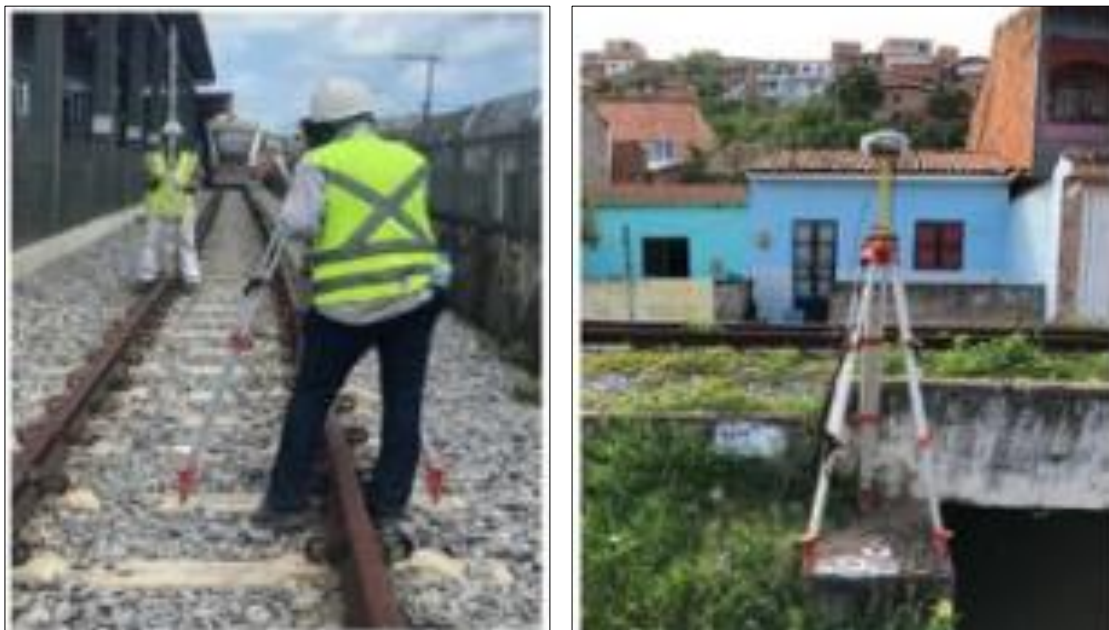
INSERÇÃO 7-5 - Monitoramento topográfico do deslocamento horizontal (direita) e monitoramento topográfico do controle de subsidência (esquerda)

O monitoramento do deslocamento horizontal se dá por meio do transporte de coordenadas, utilizando a tecnologia de receptores GNSS (Global Navigation Satellite System), comum na maioria dos levantamentos topográficos e/ou geodésicos. São consideradas duas linhas de base, a rede ativa do IBGE (RBMC ALMA) e o marco oficial da Braskem (BK01), que se encontra em uma estrutura fixa de concreto próxima à linha férrea do VLT de Maceió, na Avenida Francisco Menezes. A equipe de monitoramento ocupa, por aproximadamente uma hora, os 23 marcos instalados pela área de interesse. Por fim, são geradas as coordenadas no sistema UTM/SIRGAS, a partir do processamento e ajuste realizado no Software Magnet Tools/Compass Solution.

Já o monitoramento do controle de subsidência se dá por meio do transporte de cotas, utilizando o método de duplo nivelamento, baseado no paralelismo de planos, também conhecido como nivelamento geométrico, cujos instrumentos empregados são o nível eletrônico de alta precisão e a mira de código de barra. Em cada estação mede-se a altura, ou seja, a distância vertical que vai da referência de nível até a linha de visada, estabelecida com o nível e a mira. Em todas as campanhas é realizado um nivelamento de checagem com saída do BK01 para o BK02, a partir da confirmação da confiabilidade dos marcos, realiza-se o nivelamento para todos os marcos BK's e monitoramento dos poços e minas.

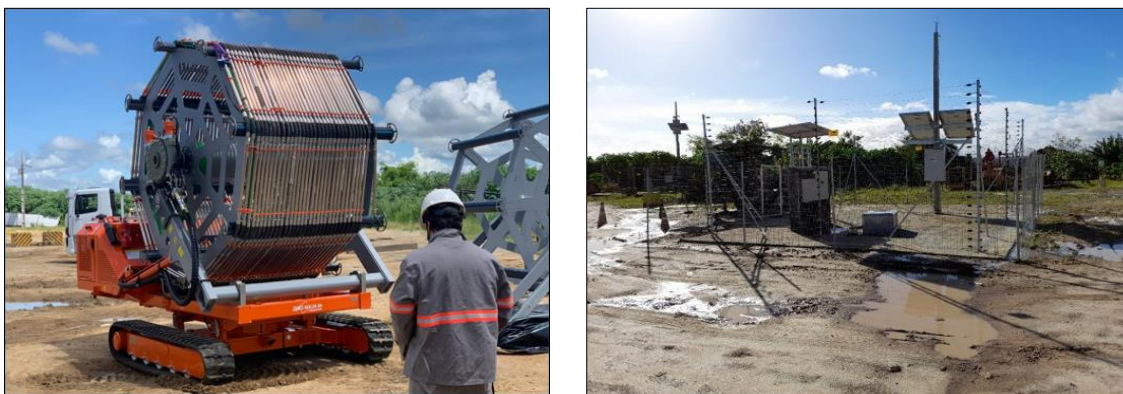
INSERÇÃO 7-6 - Inclínômetro *in-place*

Os inclinômetros do tipo “*in-place*”, faz o monitoramento por meio de quatro sensores que monitoram os seguintes parâmetros: deslocamentos horizontais, verticais, temperatura e nível de água.

Os dados dos equipamentos podem ser acessados pela plataforma DMS *WebView*, onde é possível visualizar dados de deslocamento horizontal total, azimuth, temperatura, deformação vertical, aceleração e nível de água.

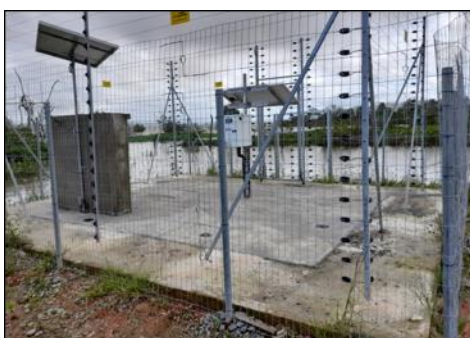
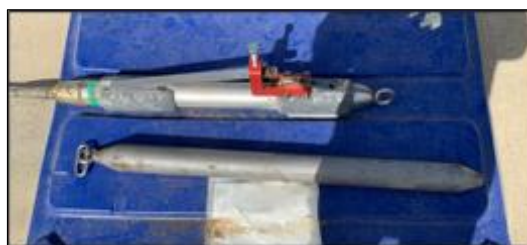
INSERÇÃO 7-8 - Rede Sísmica Integrada: Estação de superfície (esquerda) e estação de profundidade (direita)

Essa rede tem por objetivo detectar eventos microssísmicos advindos da região das cavidades, que são detectados automaticamente e visualizados na plataforma Athena. Todos os equipamentos foram instalados em poços revestidos, cimentados e perfilados. Com garantia de qualidade na instalação.

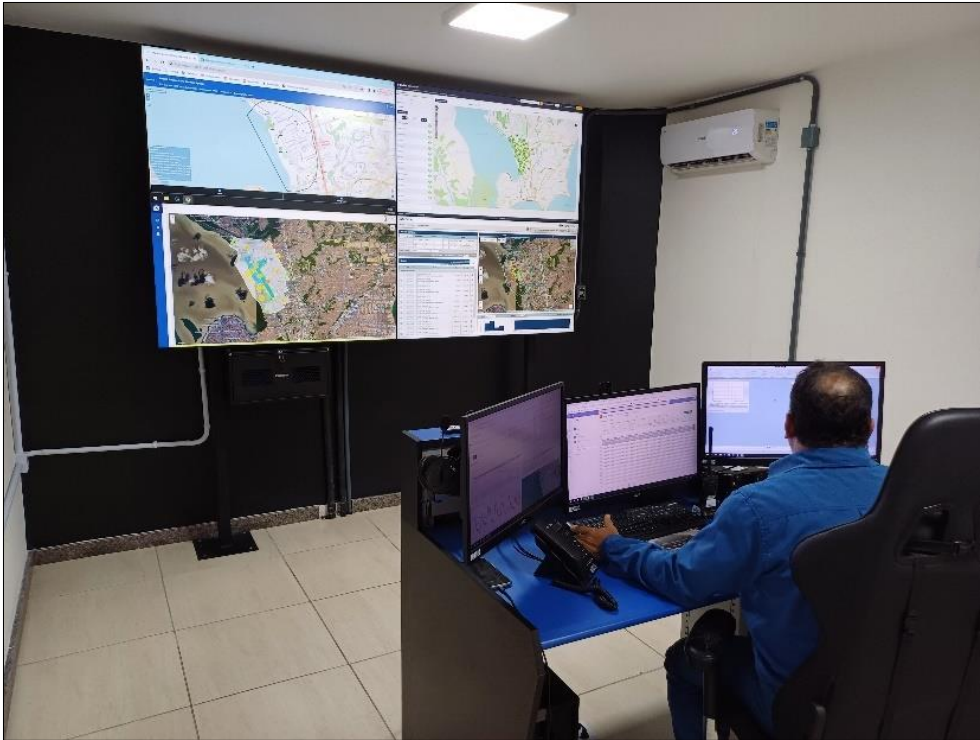
INSERÇÃO 7-10 - Funcionamento da sala de monitoramento geotécnico integrado

A sala funciona no regime de 24 horas, durante 7 dias por semana, de maneira ininterrupta, contando com equipe de 6 operadores que se dividem em turnos de 8 horas. A alimentação energética é fornecida pela concessionária local, além de contar com *nobreaks* e geradores de emergência. A inserção a seguir ilustra a operação na sala de monitoramento geotécnico integrado.

Os monitores da sala exibem os dados através de plataformas dos fabricantes de cada equipamento, tal como, Trimble 4D Control DGPS, Athena, CSG, Maceió Seismic Earling Warning System. Além dessas, a Braskem desenvolveu junto com a empresa Geoapp a Plataforma Integrada de Monitoramento (PIM) que facilita o gerenciamento das informações. Há também o monitoramento de pessoas envolvidas nas operações, que circulam na área de resguardo, por meio da plataforma DENOX PRO via informações coletadas a partir de um crachá inteligente.
