COMISSÃO MISTA PERMANENTE SOBRE MUDANÇAS CLIMÁTICAS – CMMC

DESASTRES NATURAIS

**Um enfoque especial em Deslizamentos e Inundações de
grandes proporções no estado de Santa Catarina no período
compreendido de 1974 a 2013.**

Prof. Dr. Juan Antonio Altamirano Flores - Prof. Dr. Joel R. G. M. Pellerin

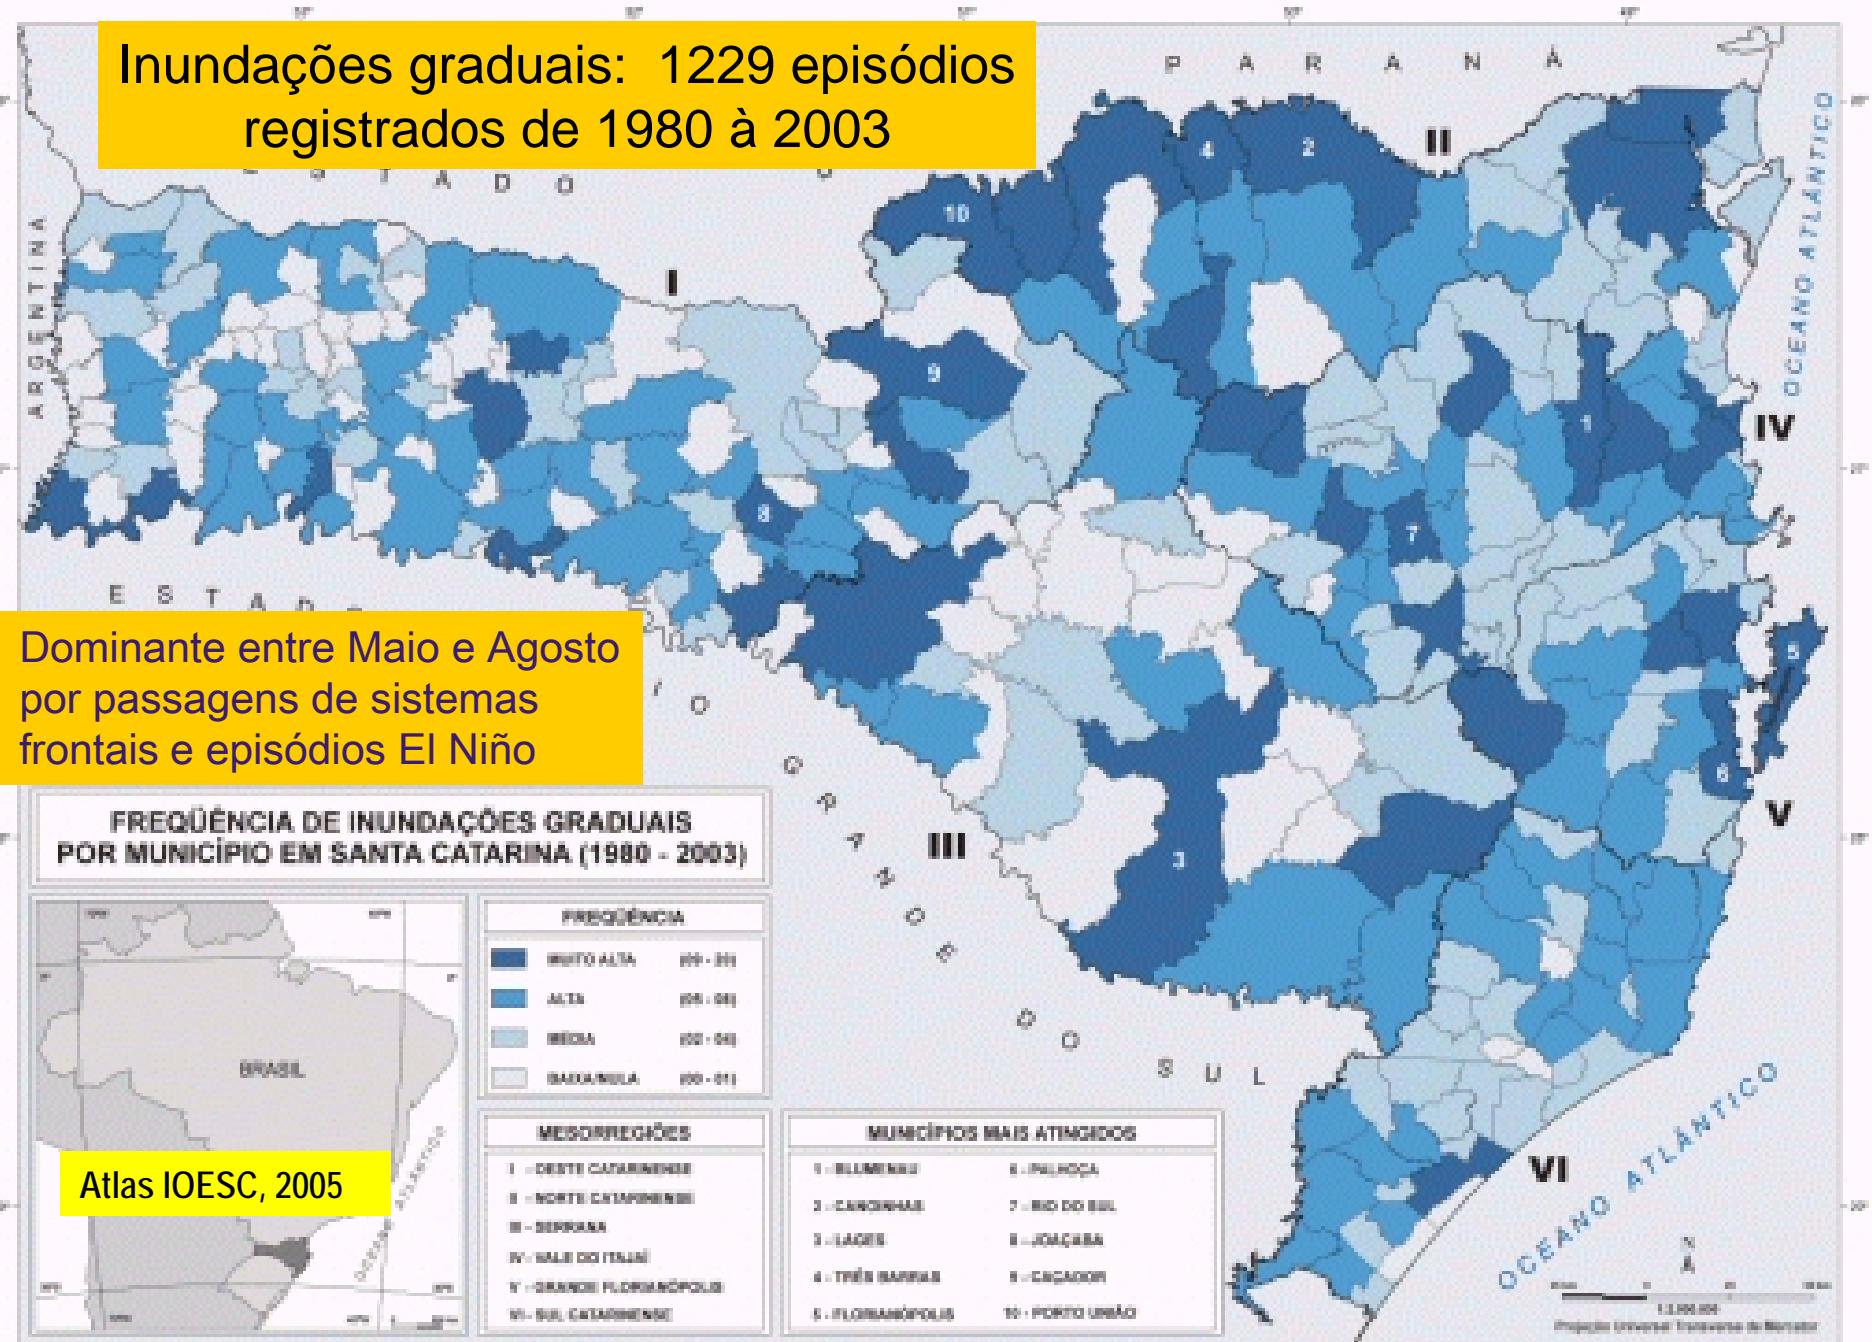
Inundações graduais: 1229 episódios registrados de 1980 à 2003

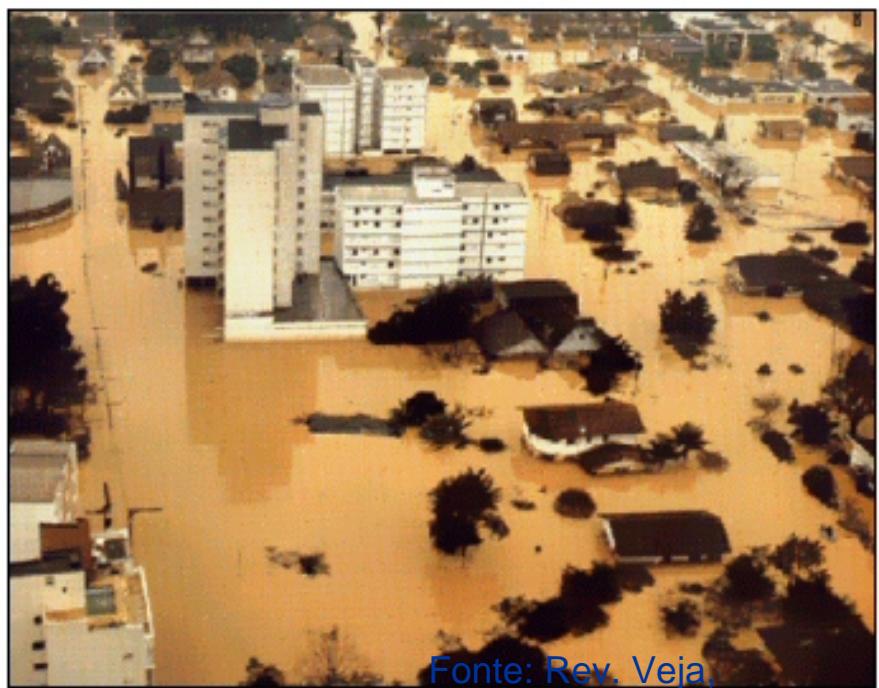
Enchentes de 1983 ligadas a fenômeno de *El Niño*:

Em julho o estado teve 197.770 desabrigados e 49 mortos. 262 municípios foram atingidos.

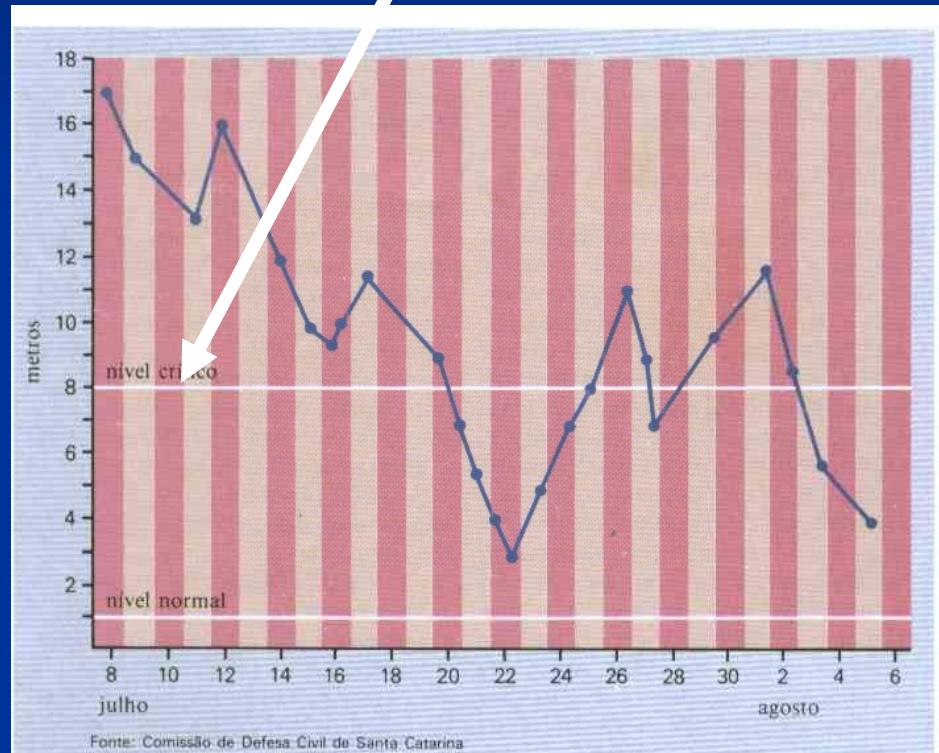
Níveis do rio Itajaí-Açu em Blumenau entre 08/07/83 e 06/08/83 ; cota 10 metros 109 ruas inundadas; cota 16 metros, 648 ruas.

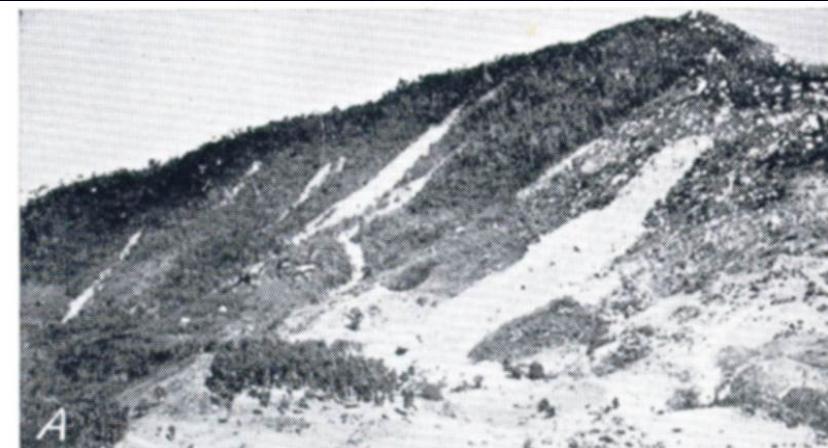
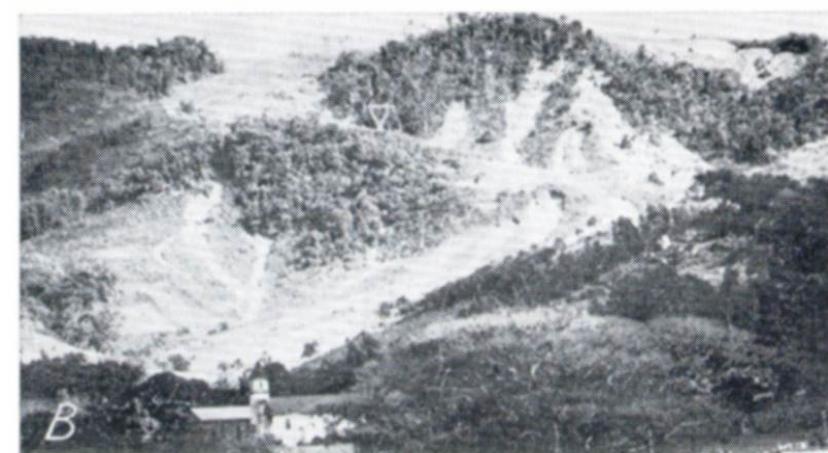
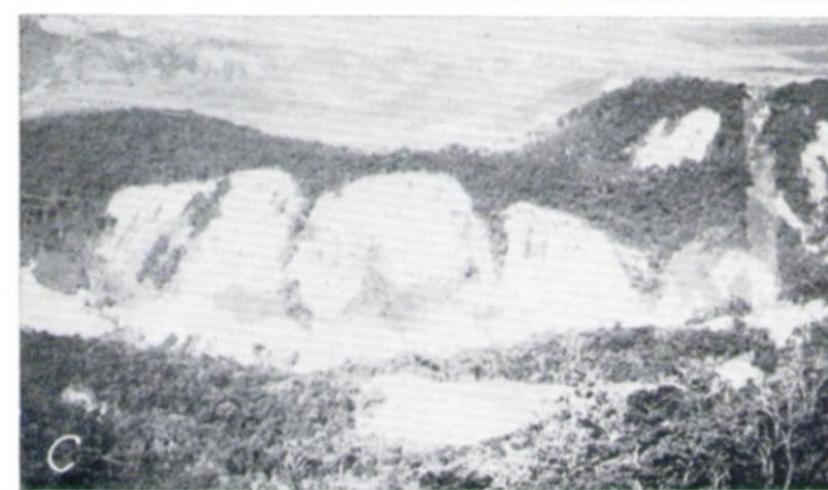
Vale do Rio Tubarão 23-25 /03/
1974 (fotos J. J. Bigarella).

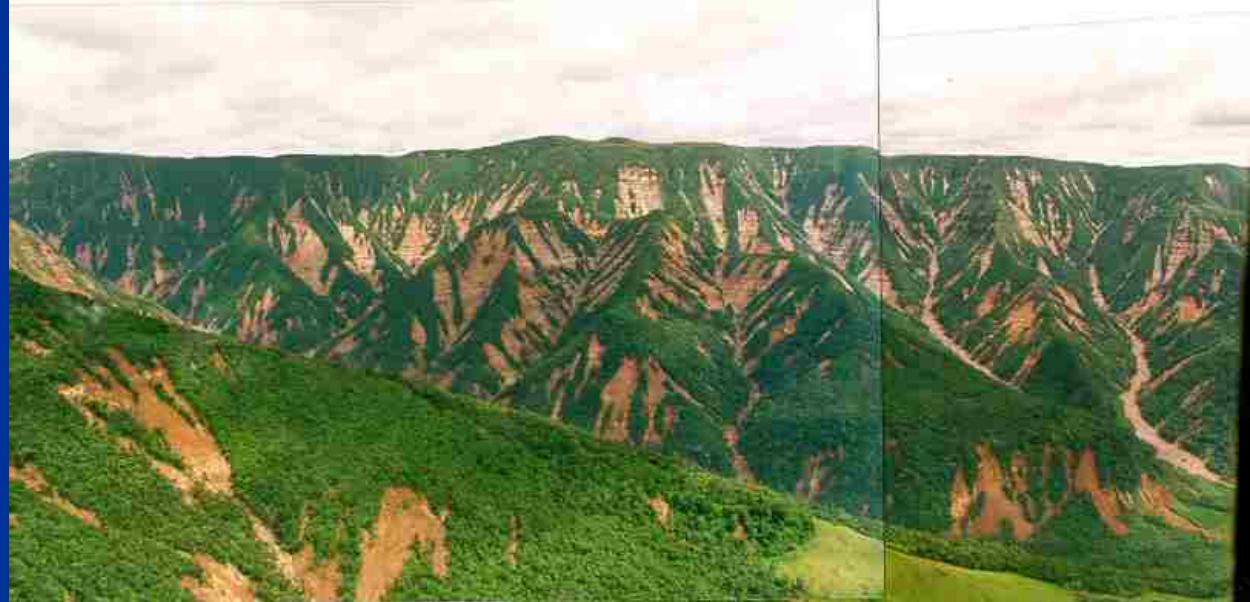
**Vale do Rio Figueira e afluentes–
Timbé do Sul**

**Sequencia de
deslizamentos que
geraram corridas de
lama e detritos.**

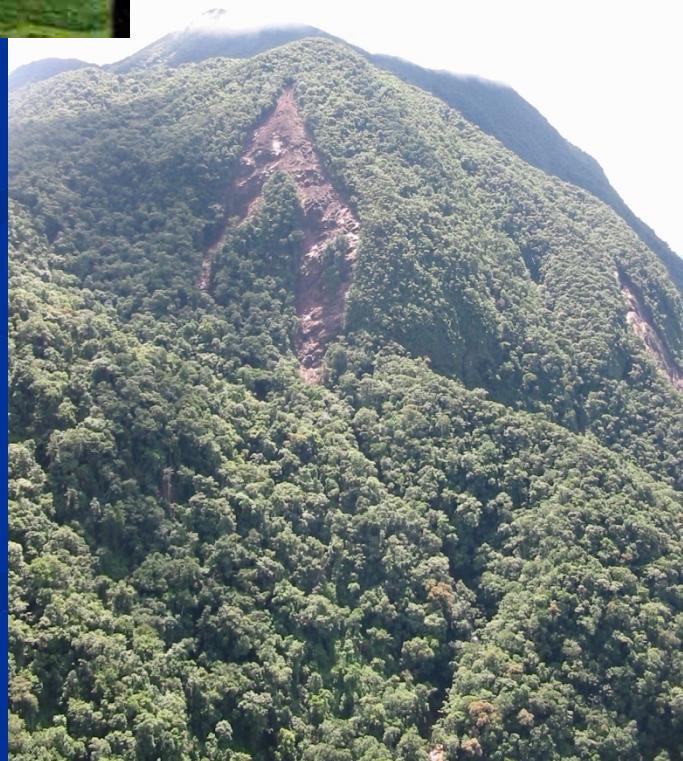
Escorregamentos translacionais

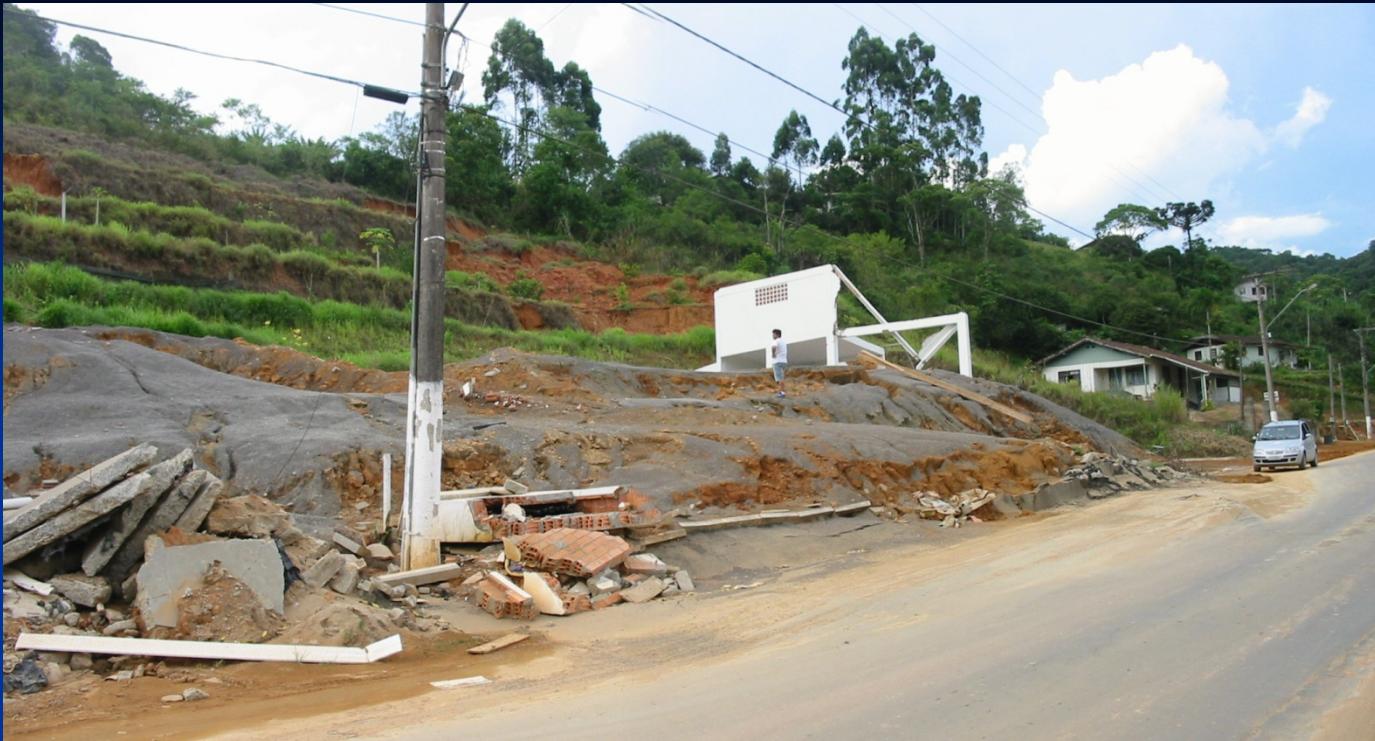
Trincas
e
Degraus

Escorregamento rotacional

Feições de movimentação
num posto de gasolina em Blumenau

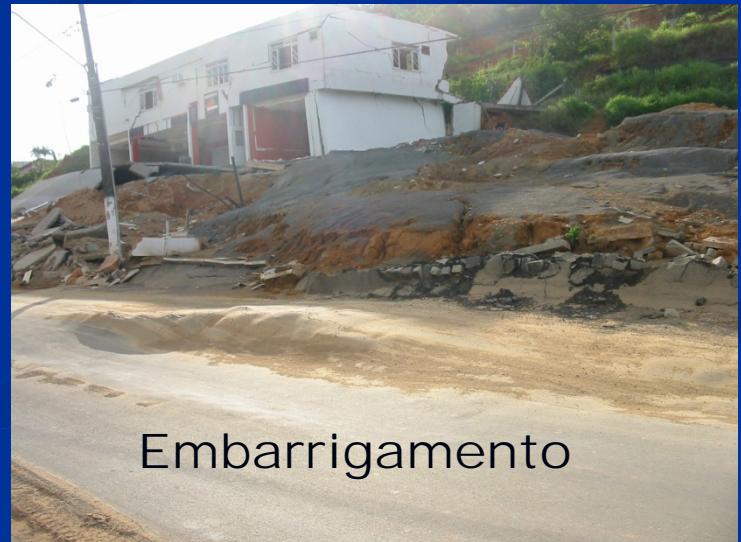
Embarrigamento

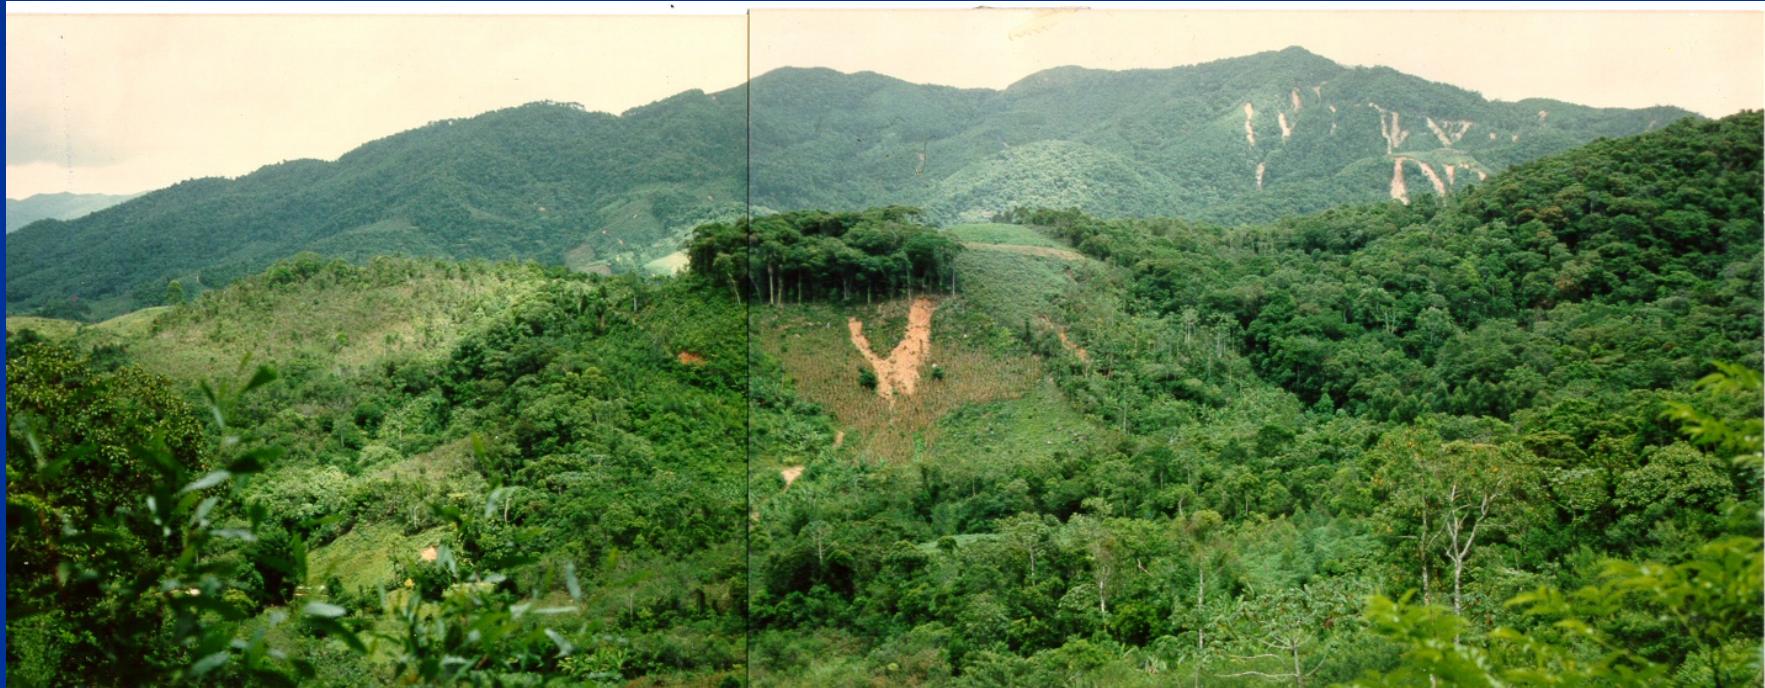
Biguaçu – Alto Vale do Rio Inferninho enxurrada de 14-15 novembro 1991

421.2 mm de precipitação registrado na estação de São José

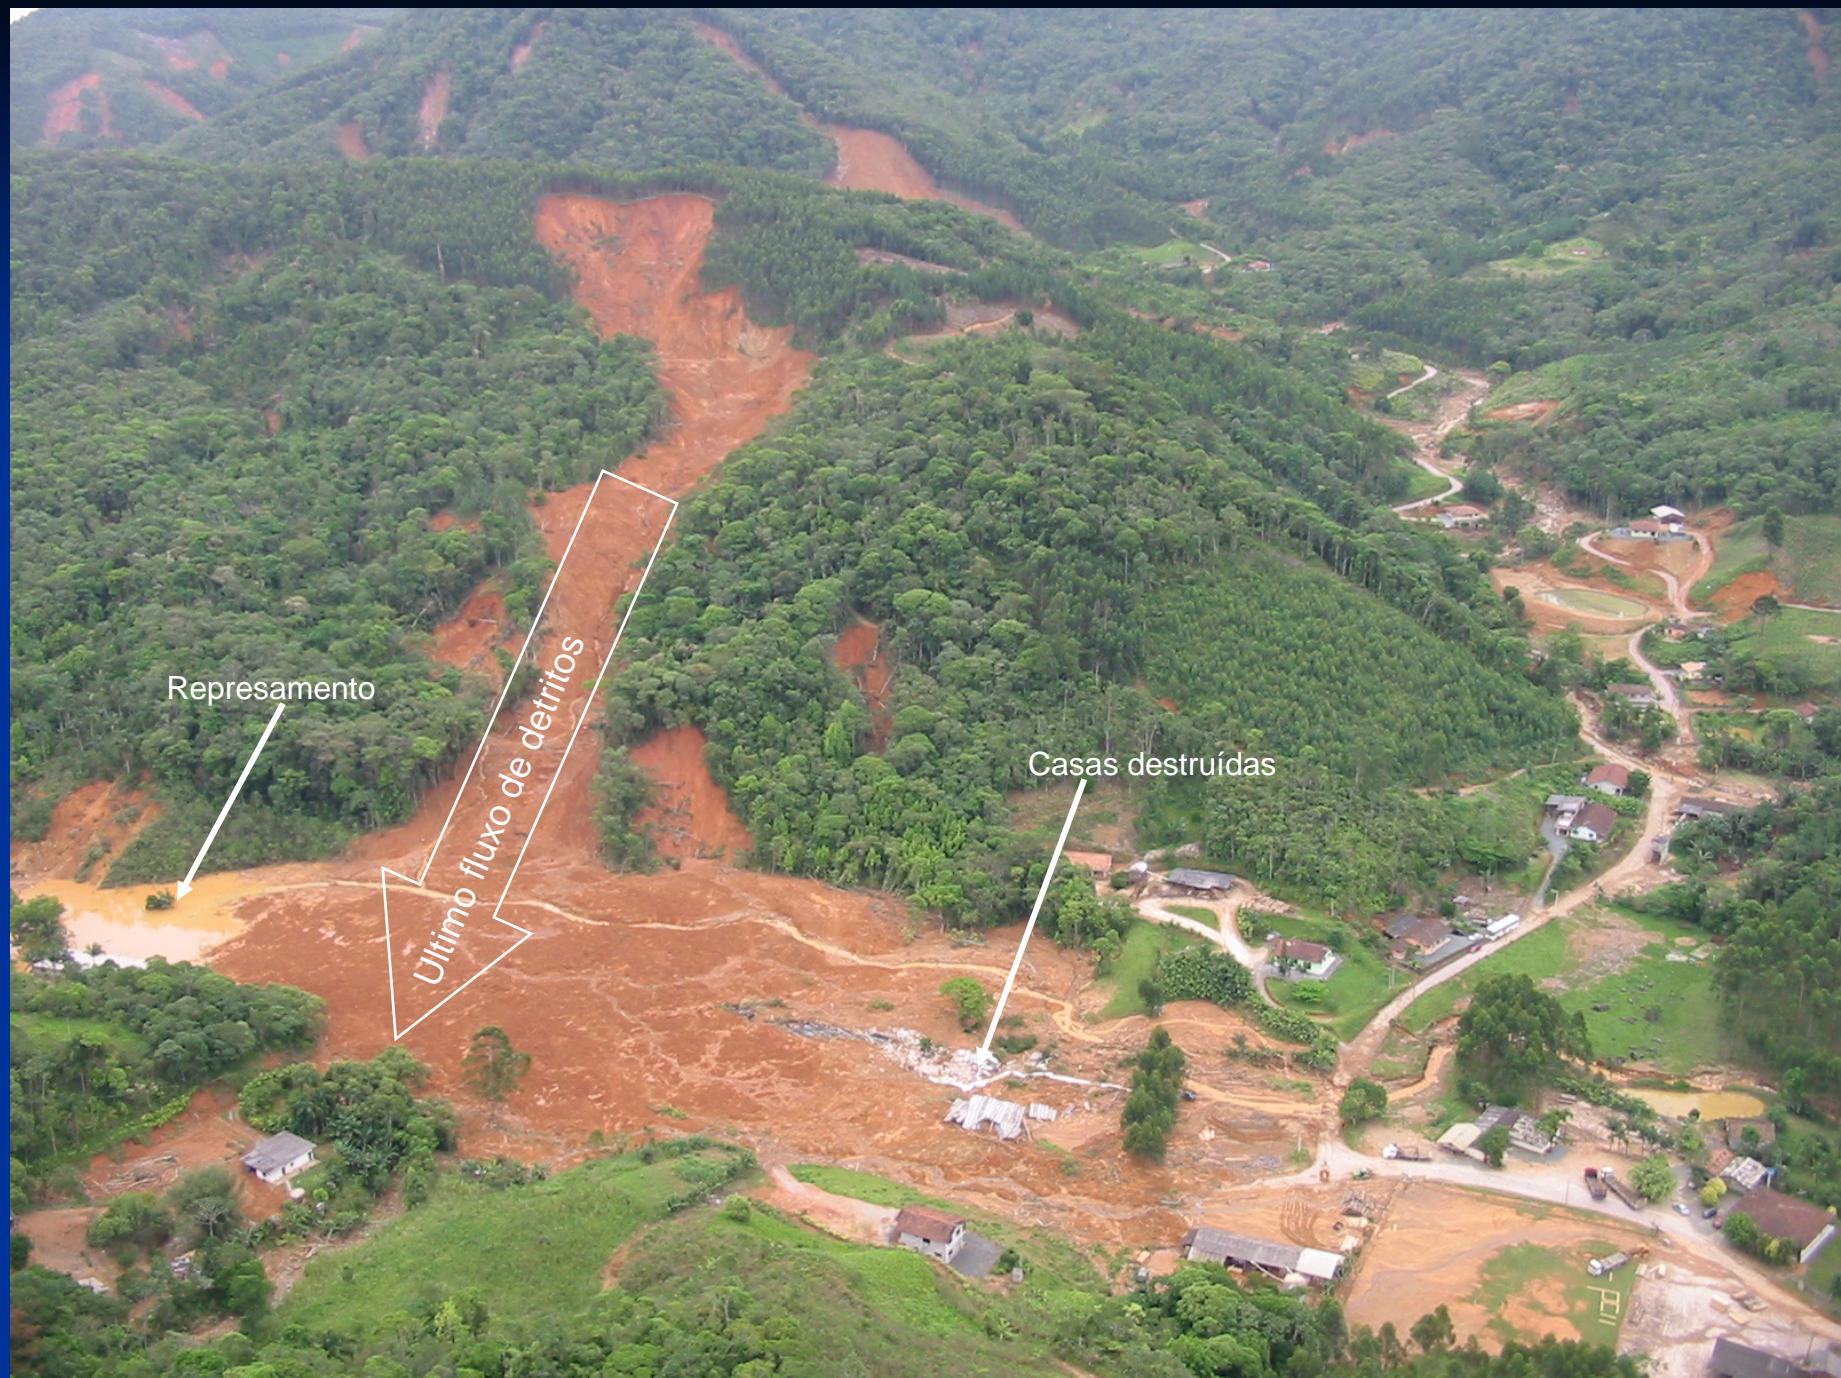
1787
deslizamentos
identificados
representando
511 hectares de
superfícies
afetadas e
144 fluxos de
detritos de
grande
amplitude

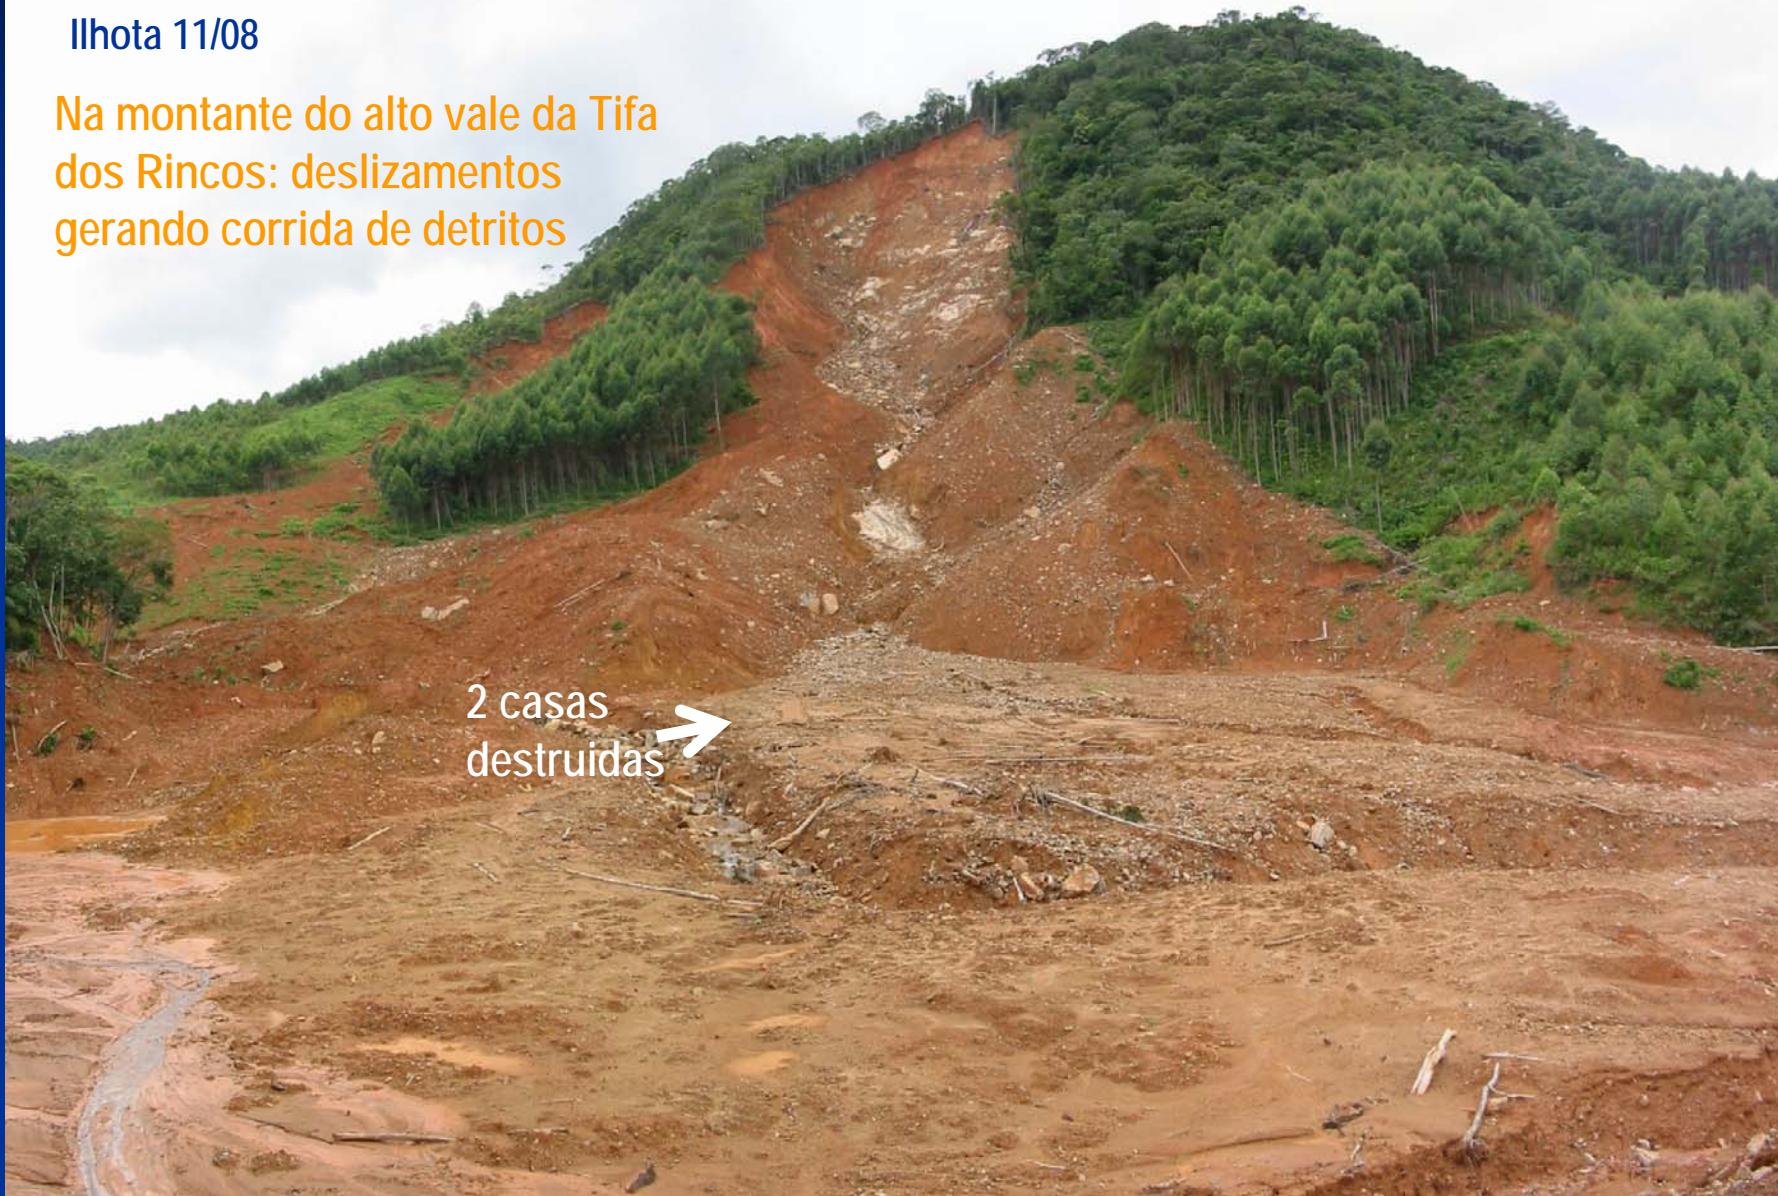
Ilhota 11/08

Fluxos de detritos (lama, blocos, arvores)

Na montante do alto vale da Tifa
dos Rincos: deslizamentos
gerando corrida de detritos

2 casas
destruidas →

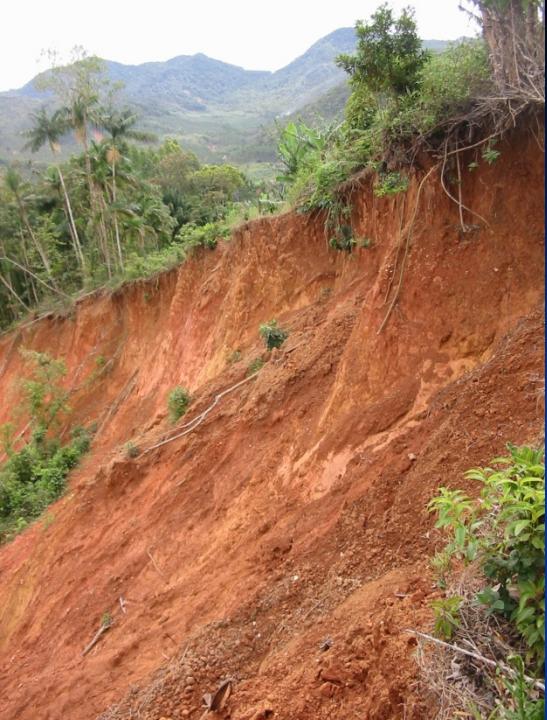
Características dos alteritos: espessura, características geotécnicas...

Braço do Baú - Alterito ultrapassando localmente 30 metros de espessura em rochas do complexo Granulítico Luiz Alves

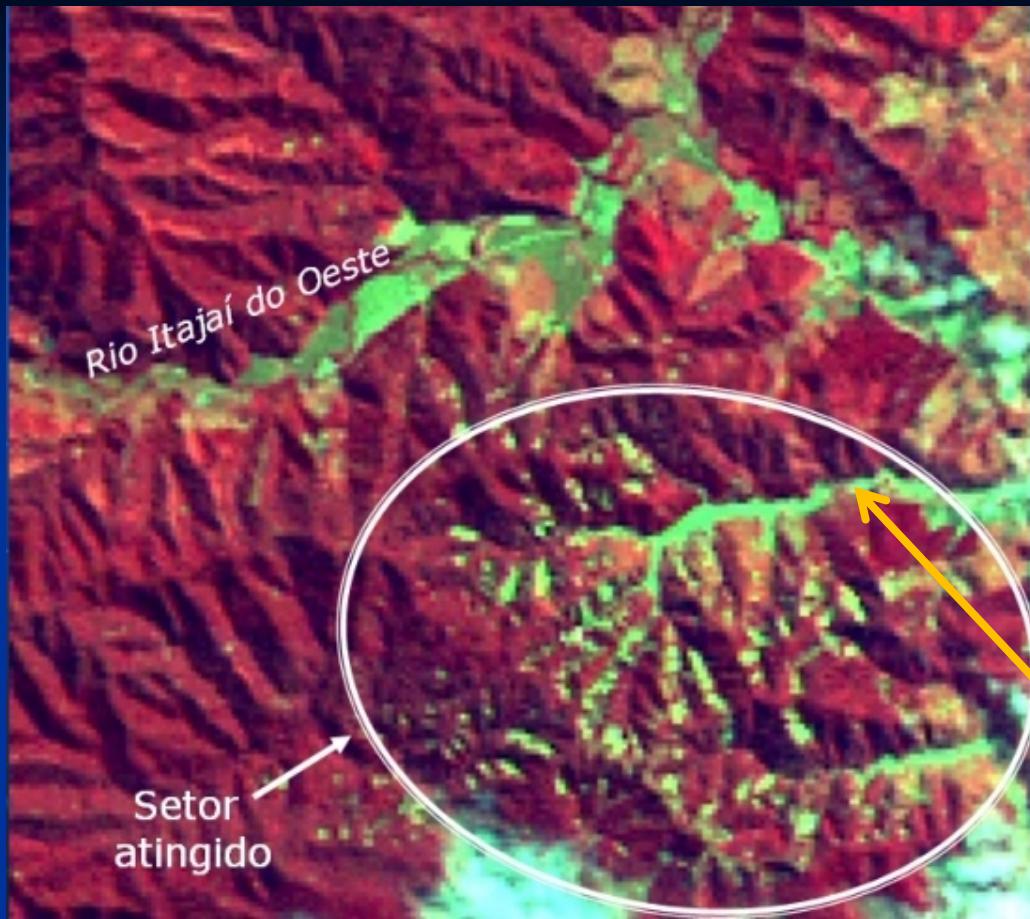
Imagen Landsat de 05/05/2011

Rio do Campo
Vale do Ribeirão Mandaçaia

Temporal de 21/01/2011
localizado a 3 vales
secundários (24km^2)

Registro de um agricultor:
249mm em 24 horas

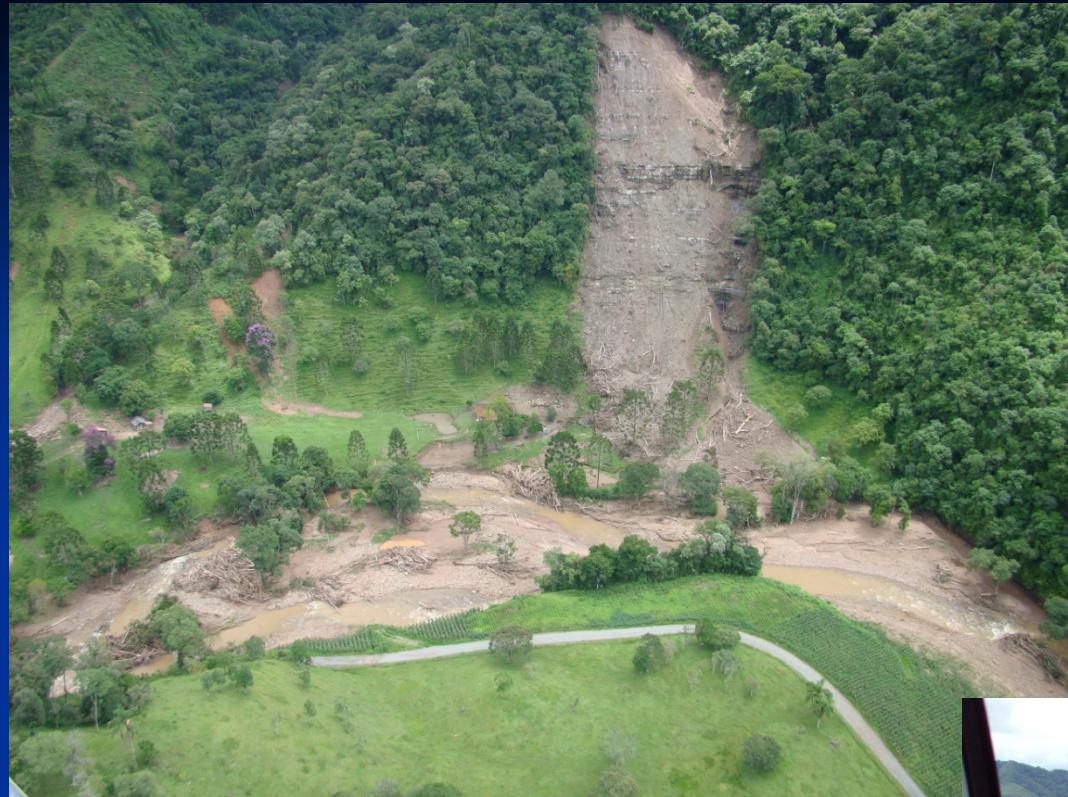
Deslizamentos Planares em solos
rasos

(Substrato de siltitos com
intercalação de camadas de
arenitos)

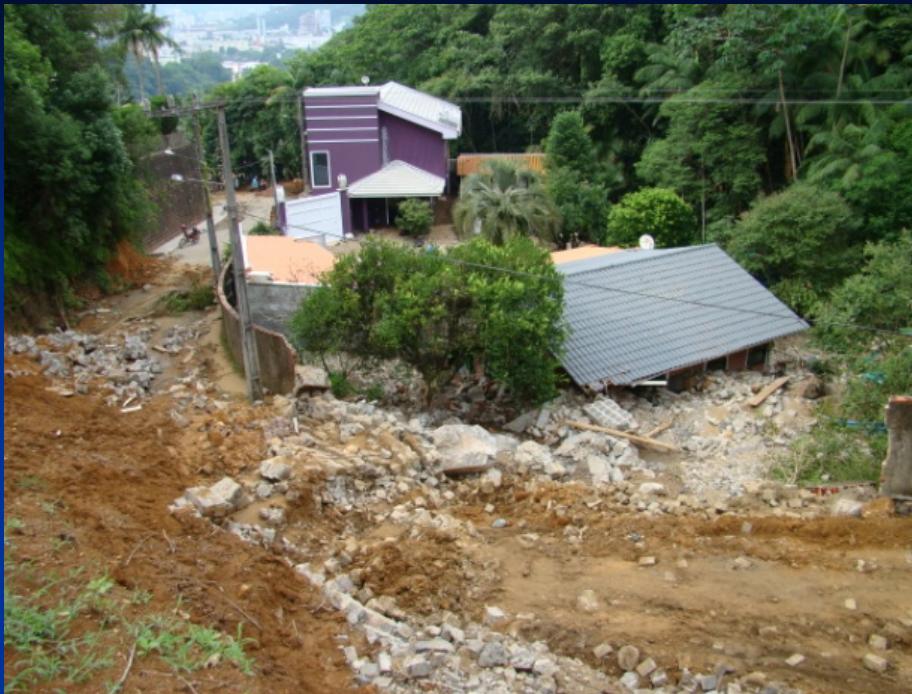
Moradias destruídas ou
danificadas
durante o temporal de 21/01/2011
em Jaraguá do Sul.

Construções situadas em eixos de
drenagem à jusante de uma bacia
de setor montanhoso.

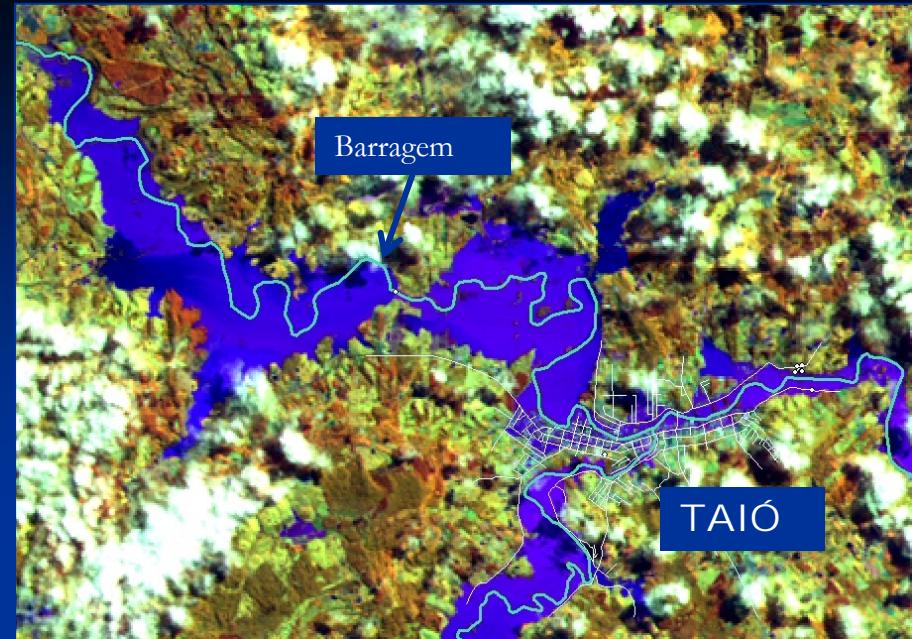
Inundação em Taió

Imagen Landsat de 09/10/2011

Inundação em Rio do Sul

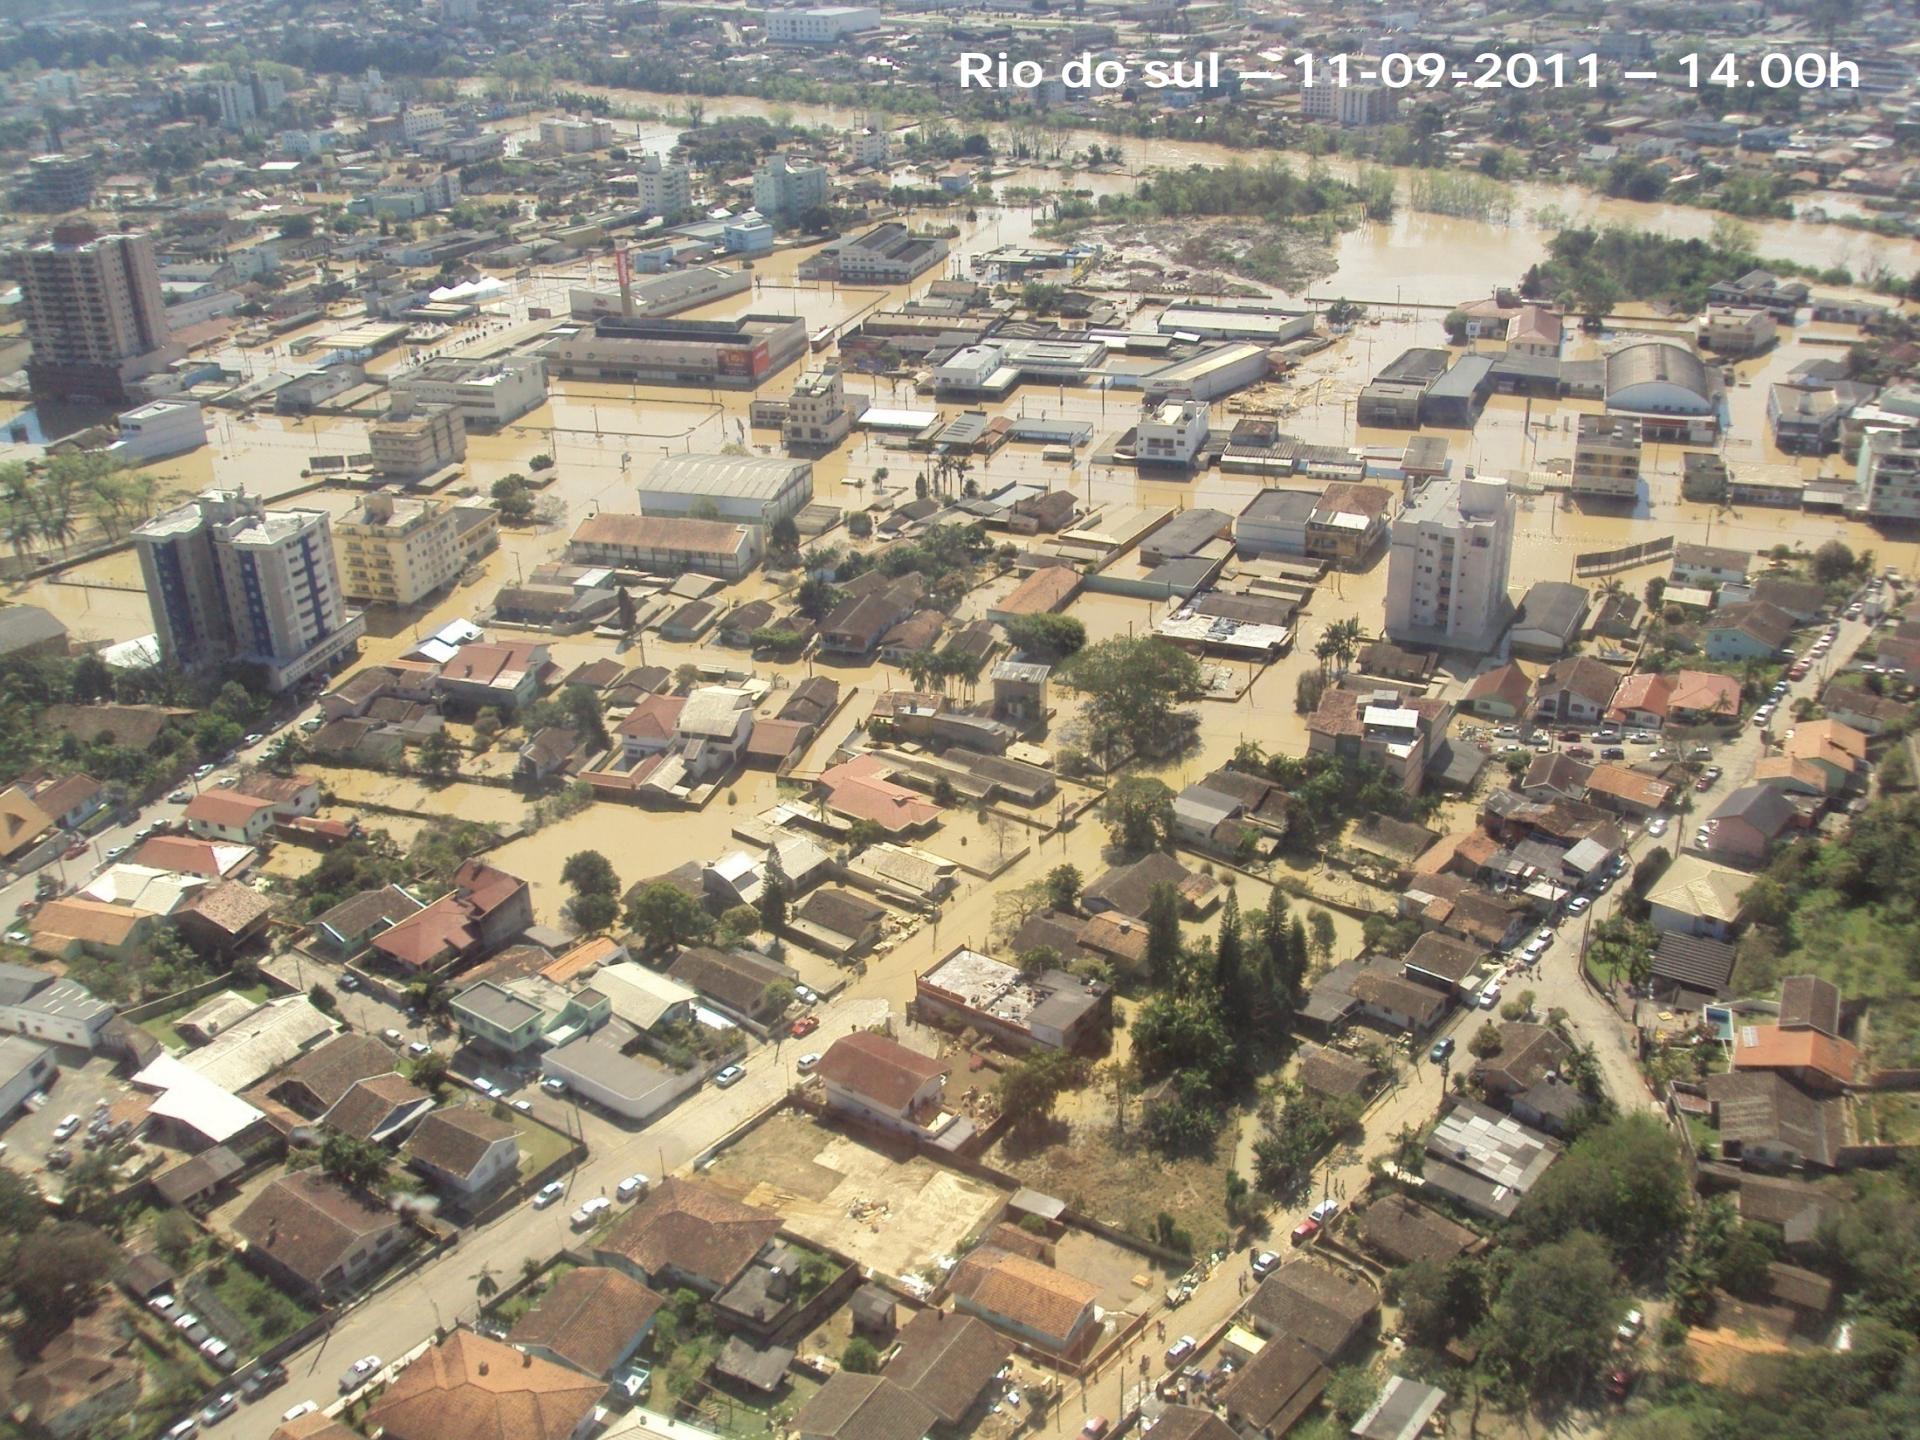
O nível do rio Itajaí chegou a **12,96 m** no sábado 10-09-2011, enquanto o nível de alerta é de **6,50 m**.

Todo centro da cidade foi **inundado**
e nas encostas foram registrados **deslizamentos**
nas zonas urbanas e rurais.

Rio do sul – 11-09-2011 – 14.00h

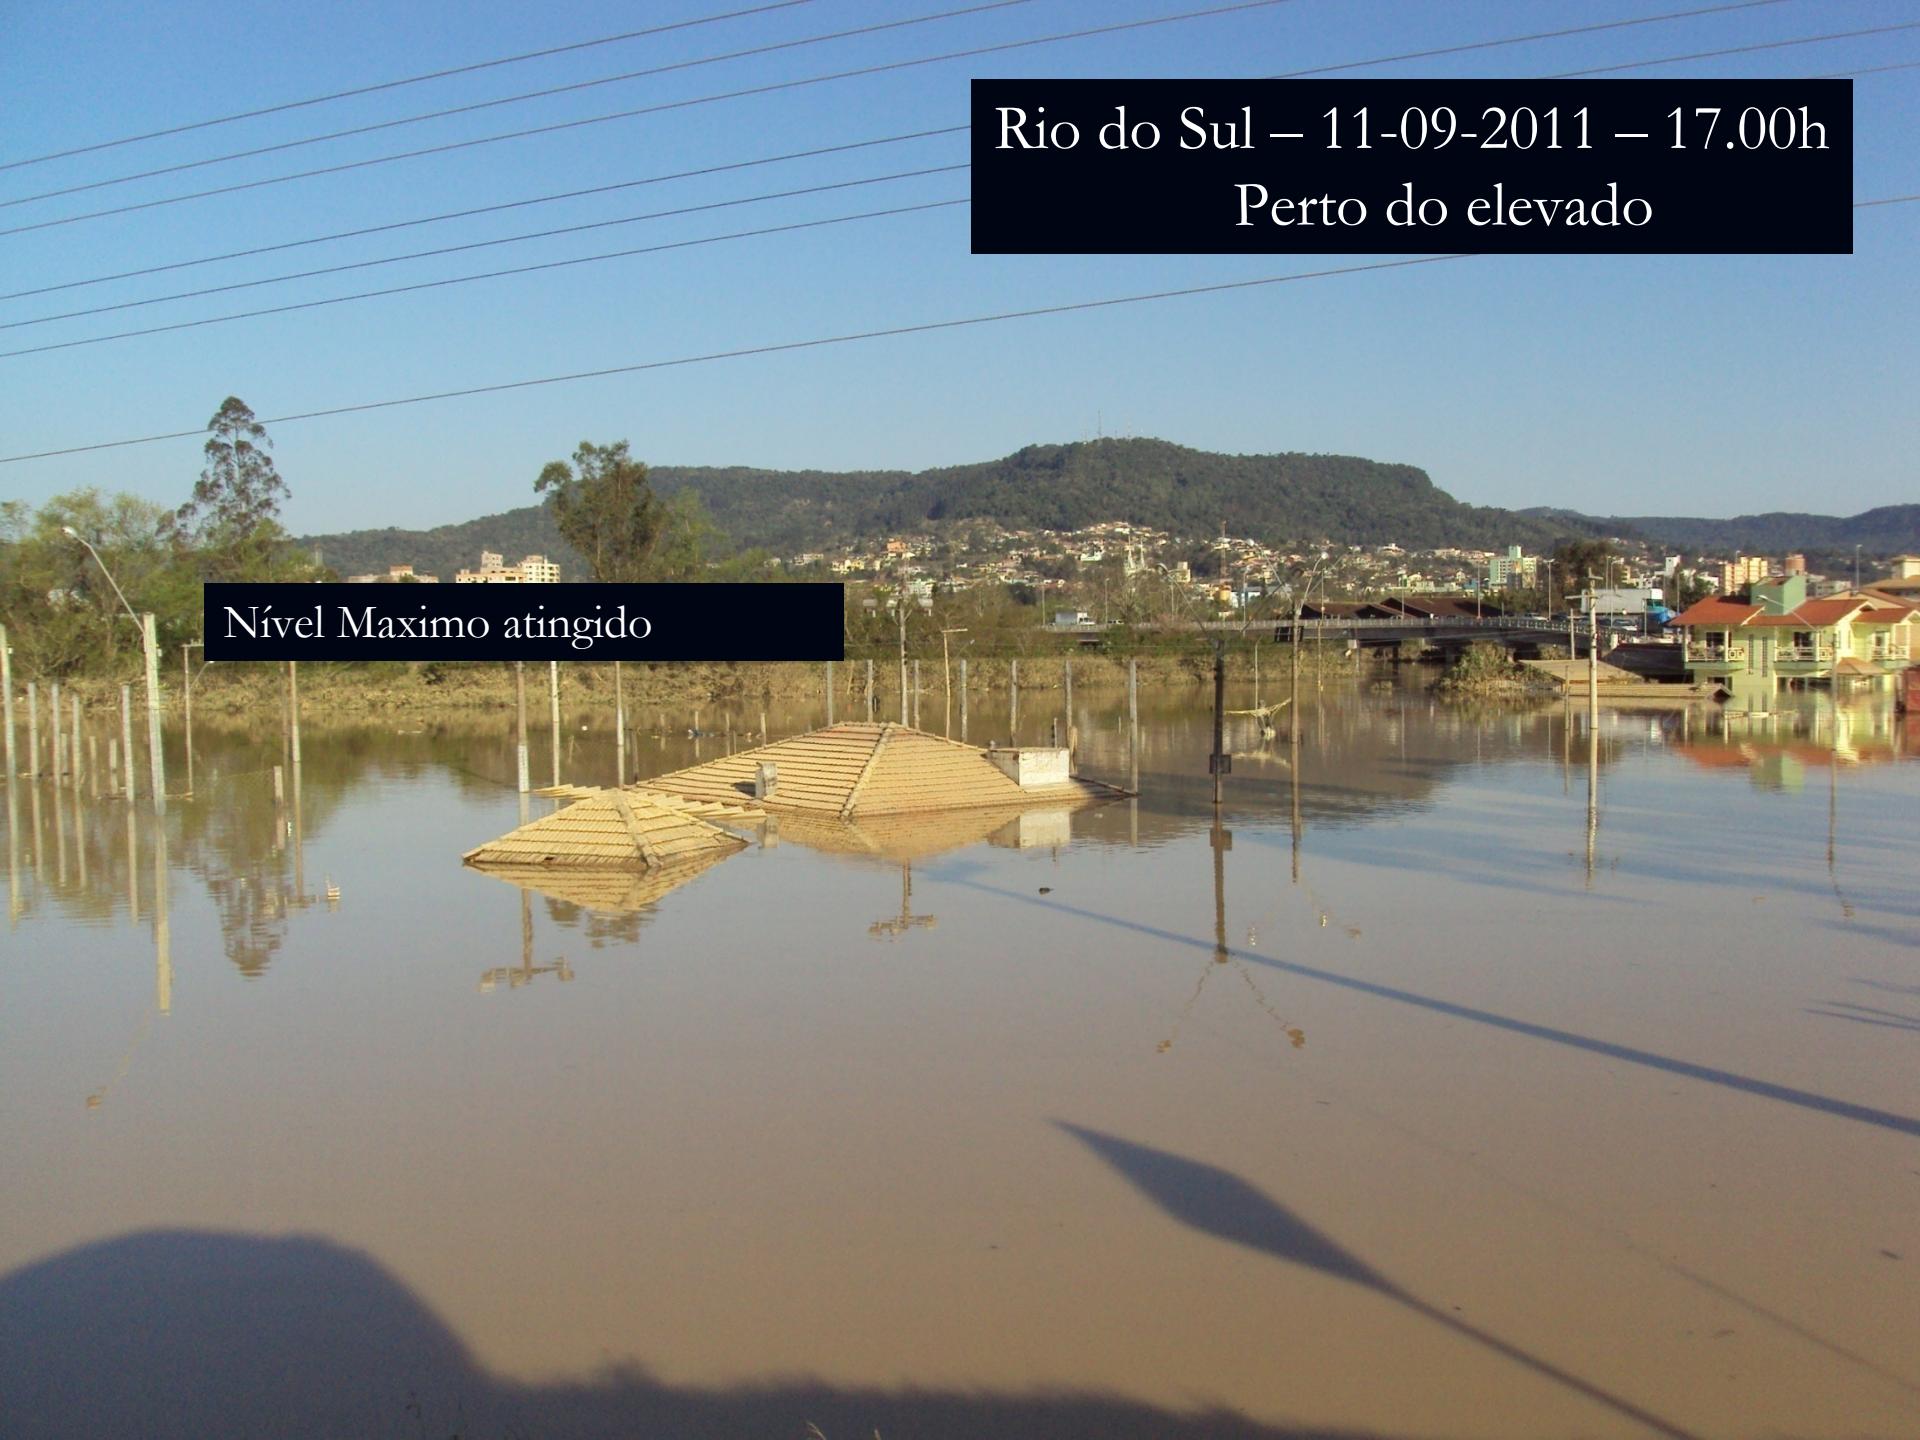
Rio do Sul – 11-09-2011 – 17.00h
Perto do elevado

Nível Maximo atingido
