COMISSÃO MISTA PERMANENTE SOBRE MUDANÇAS CLIMÁTICAS – CMMC

DESASTRES NATURAIS

**Um enfoque especial em Deslizamentos e Inundações de
grandes proporções no estado de Santa Catarina no período
compreendido de 1974 a 2013.**

Prof. Dr. Juan Antonio Altamirano Flores - Prof. Dr. Joel R. G. M. Pellerin

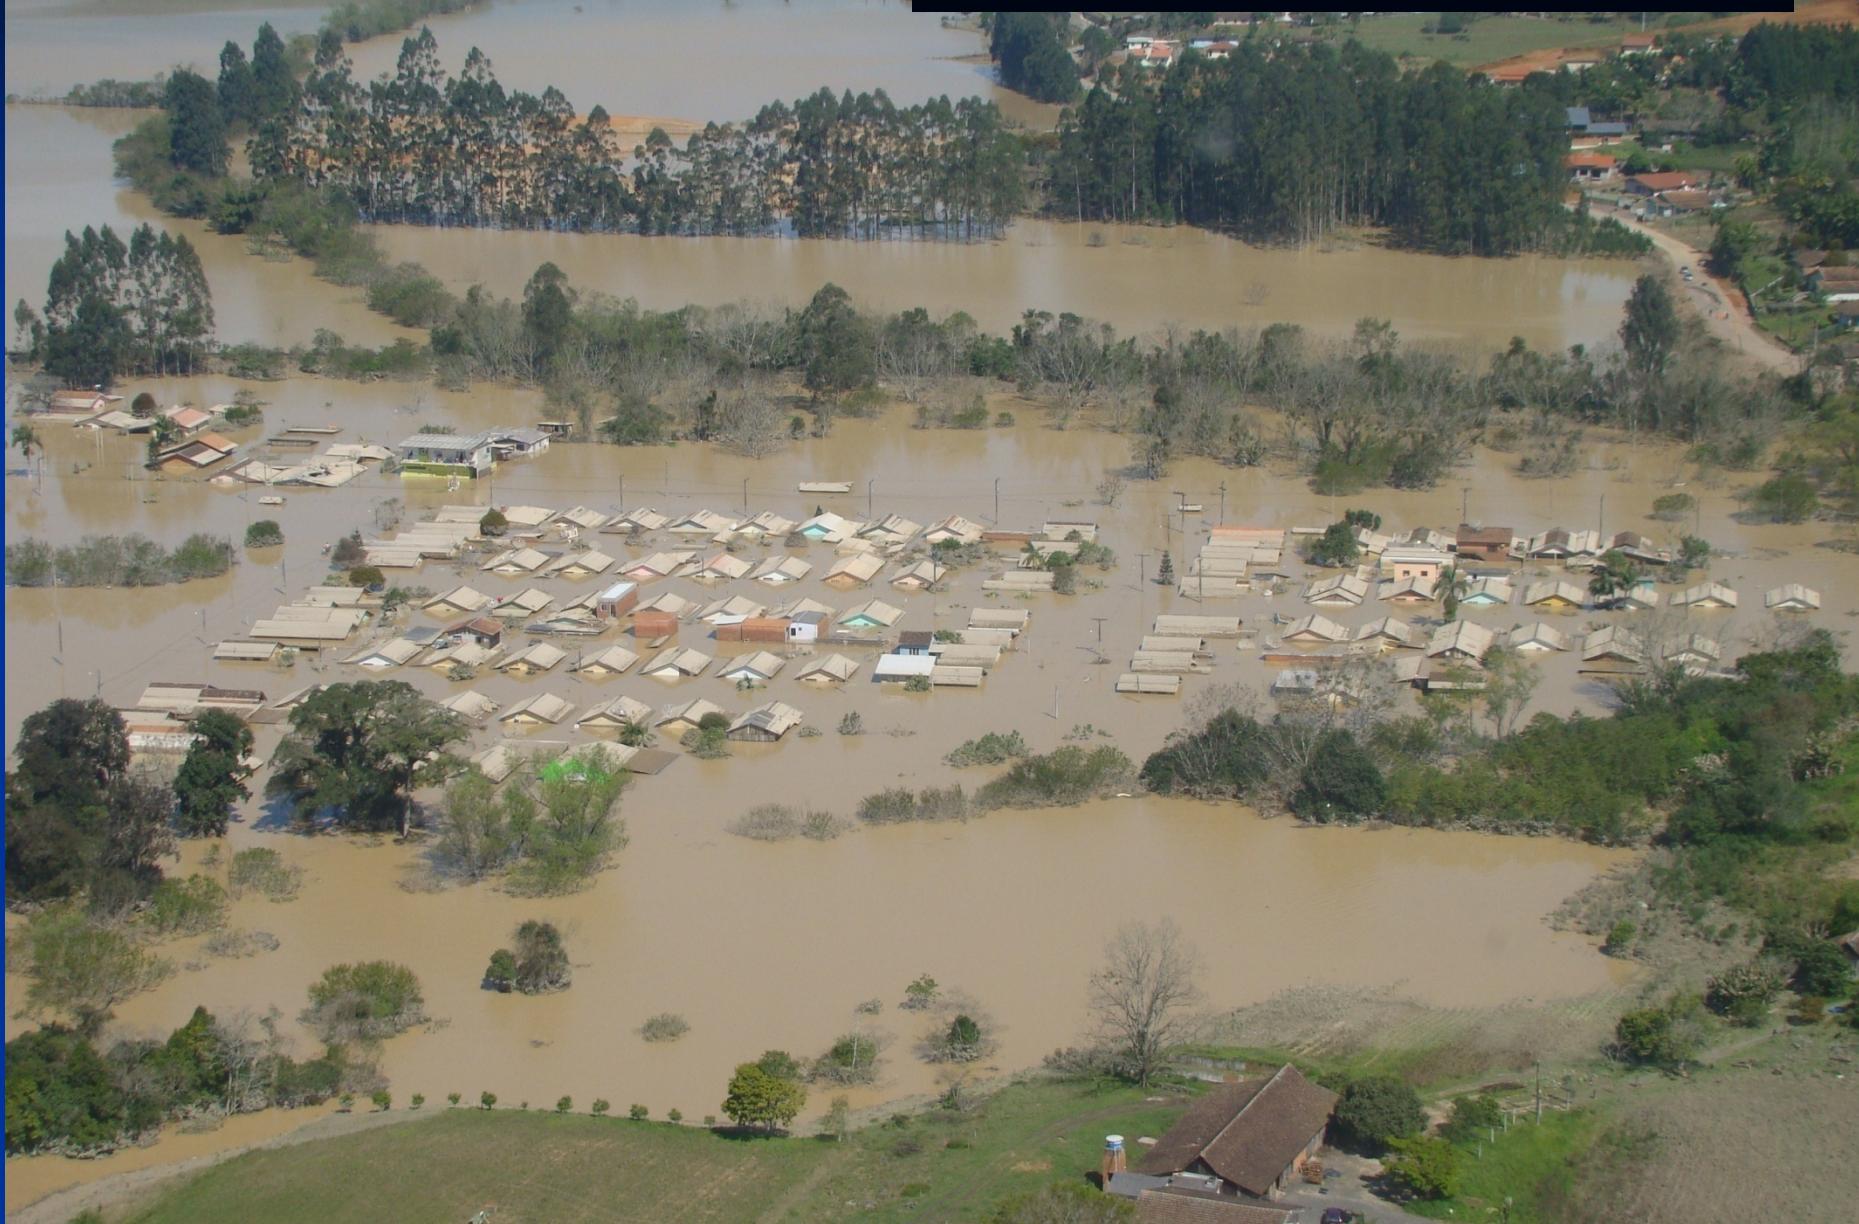
Rio do Sul – 11-09-2011 – 17.00h

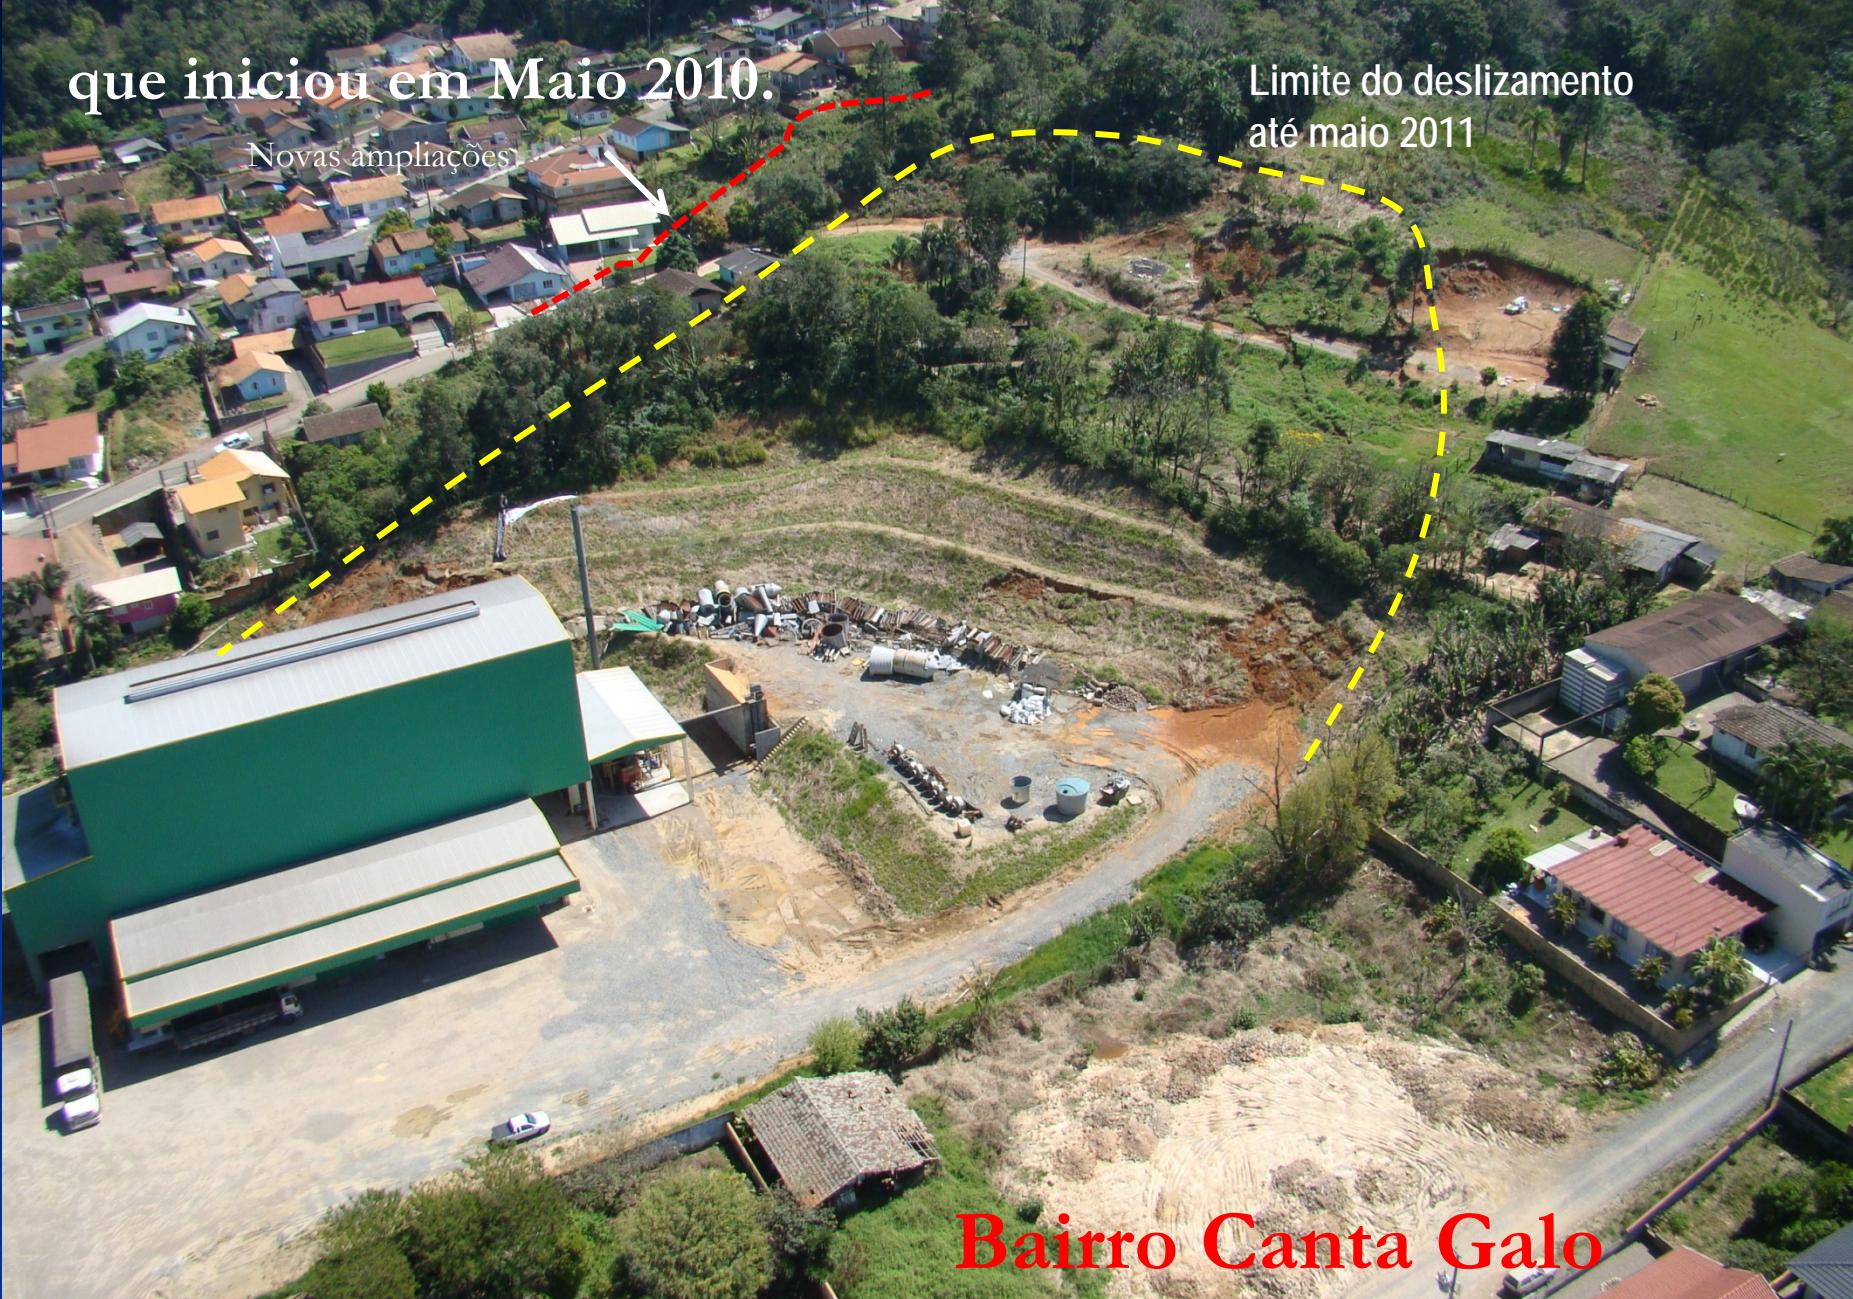
Reativação e ampliação de um deslizamento induzido

que iniciou em Maio 2010.

Novas ampliações

Limite do deslizamento
até maio 2011

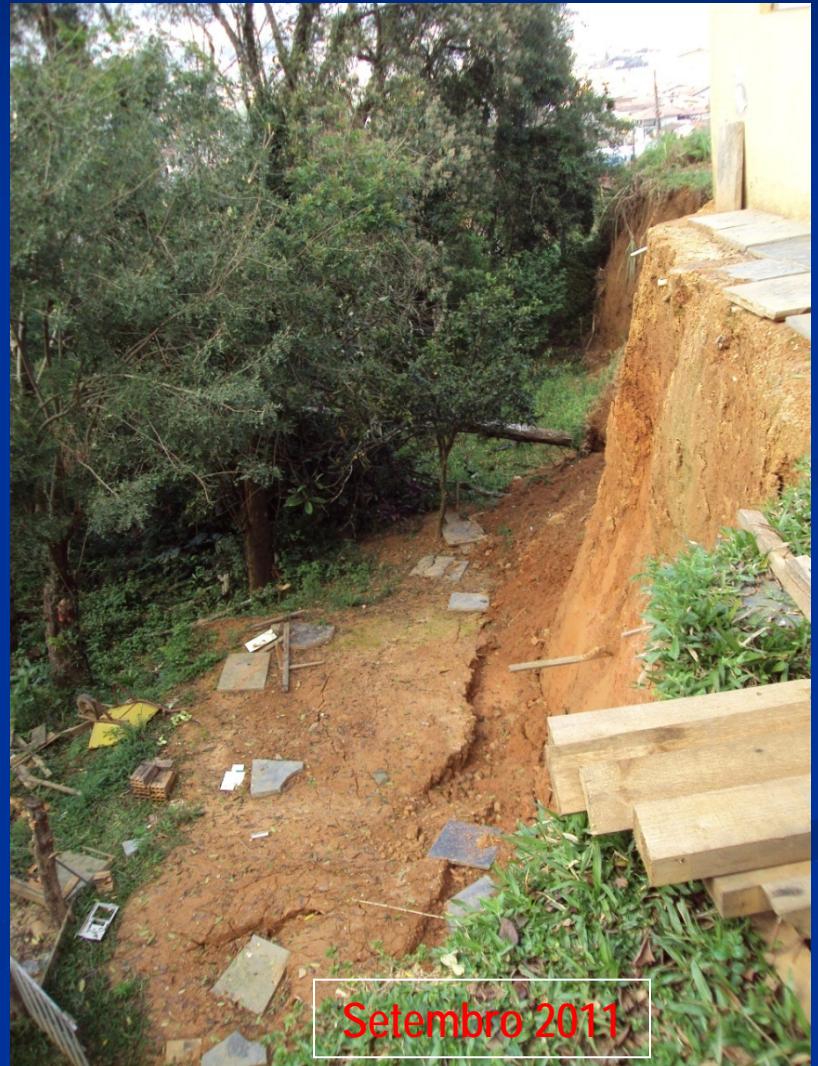
Fundo da casa. Evolução de uma trinca,
de Maio 2010 a Setembro 2011

Degrado de abatimento:
05/2010 : 0.20m
09/2011 : 5.00m

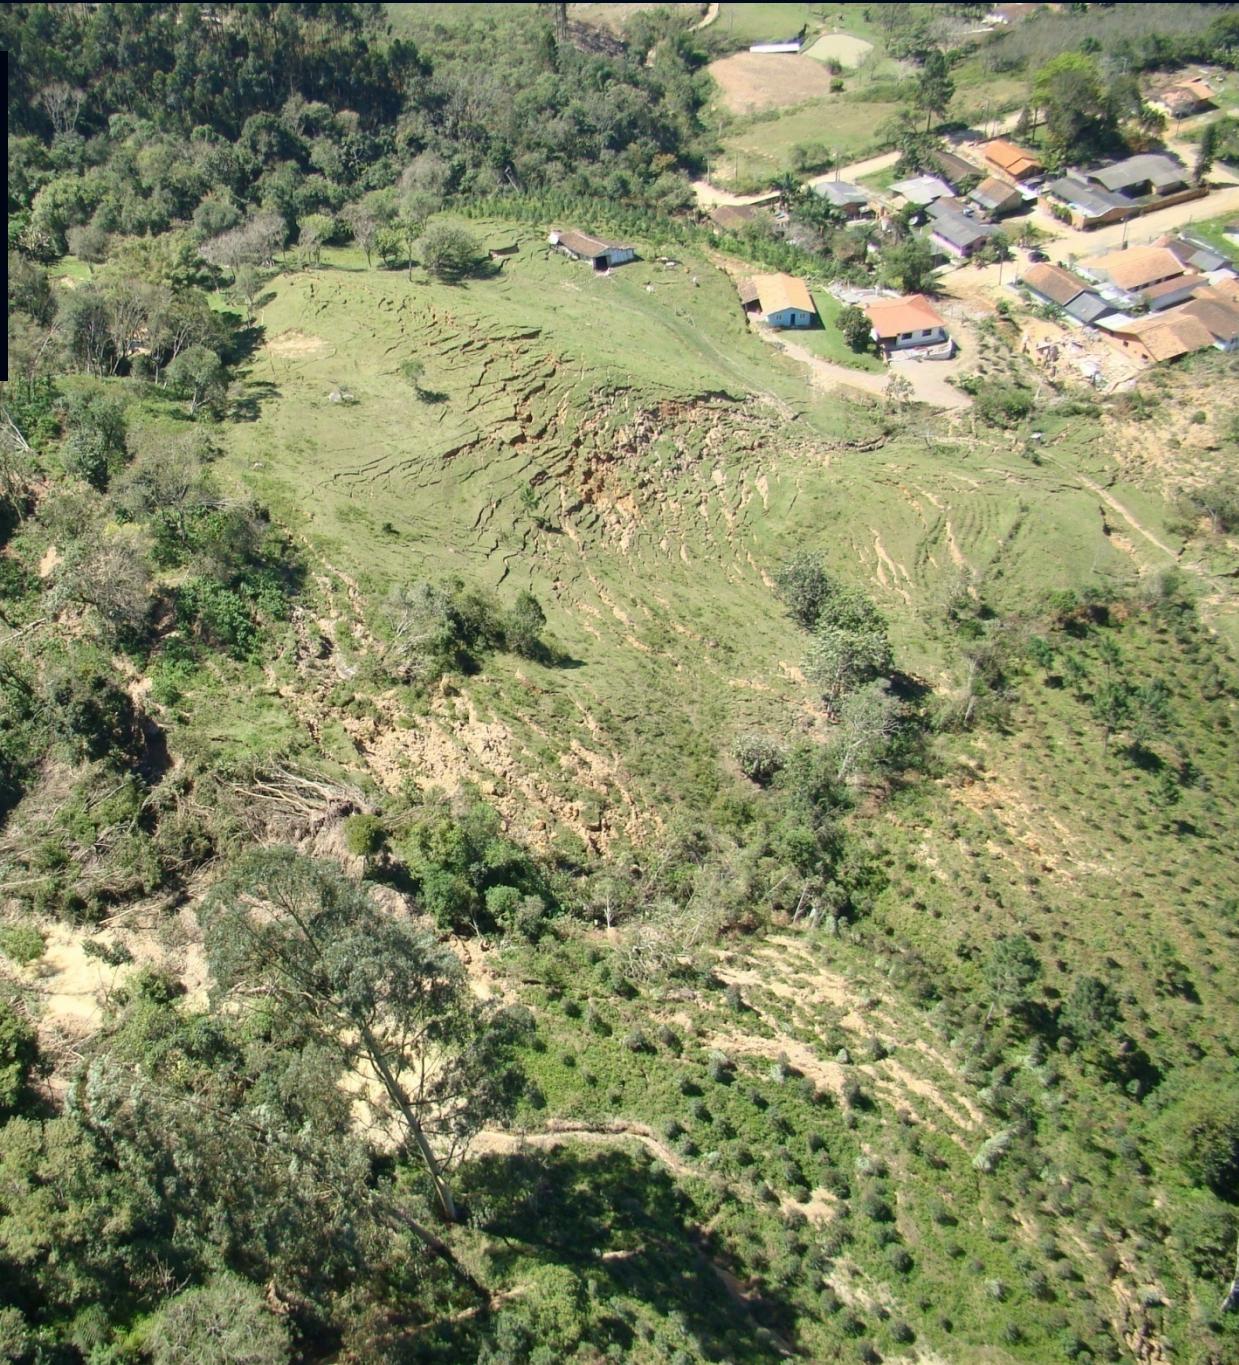
Loteamento Jardim Alexander numa situação típica de Rio do Sul

Escarpa monoclinal no arenito da Fm.Rio Bonito

Deslizamento de 09/2011

"Antigo" deposito de encosta sobre
Fm.Rio do Sul

(ritmito com intercalações de níveis arenosos e argilosos)

Patamar estrutural acima
de um sill de diabásio

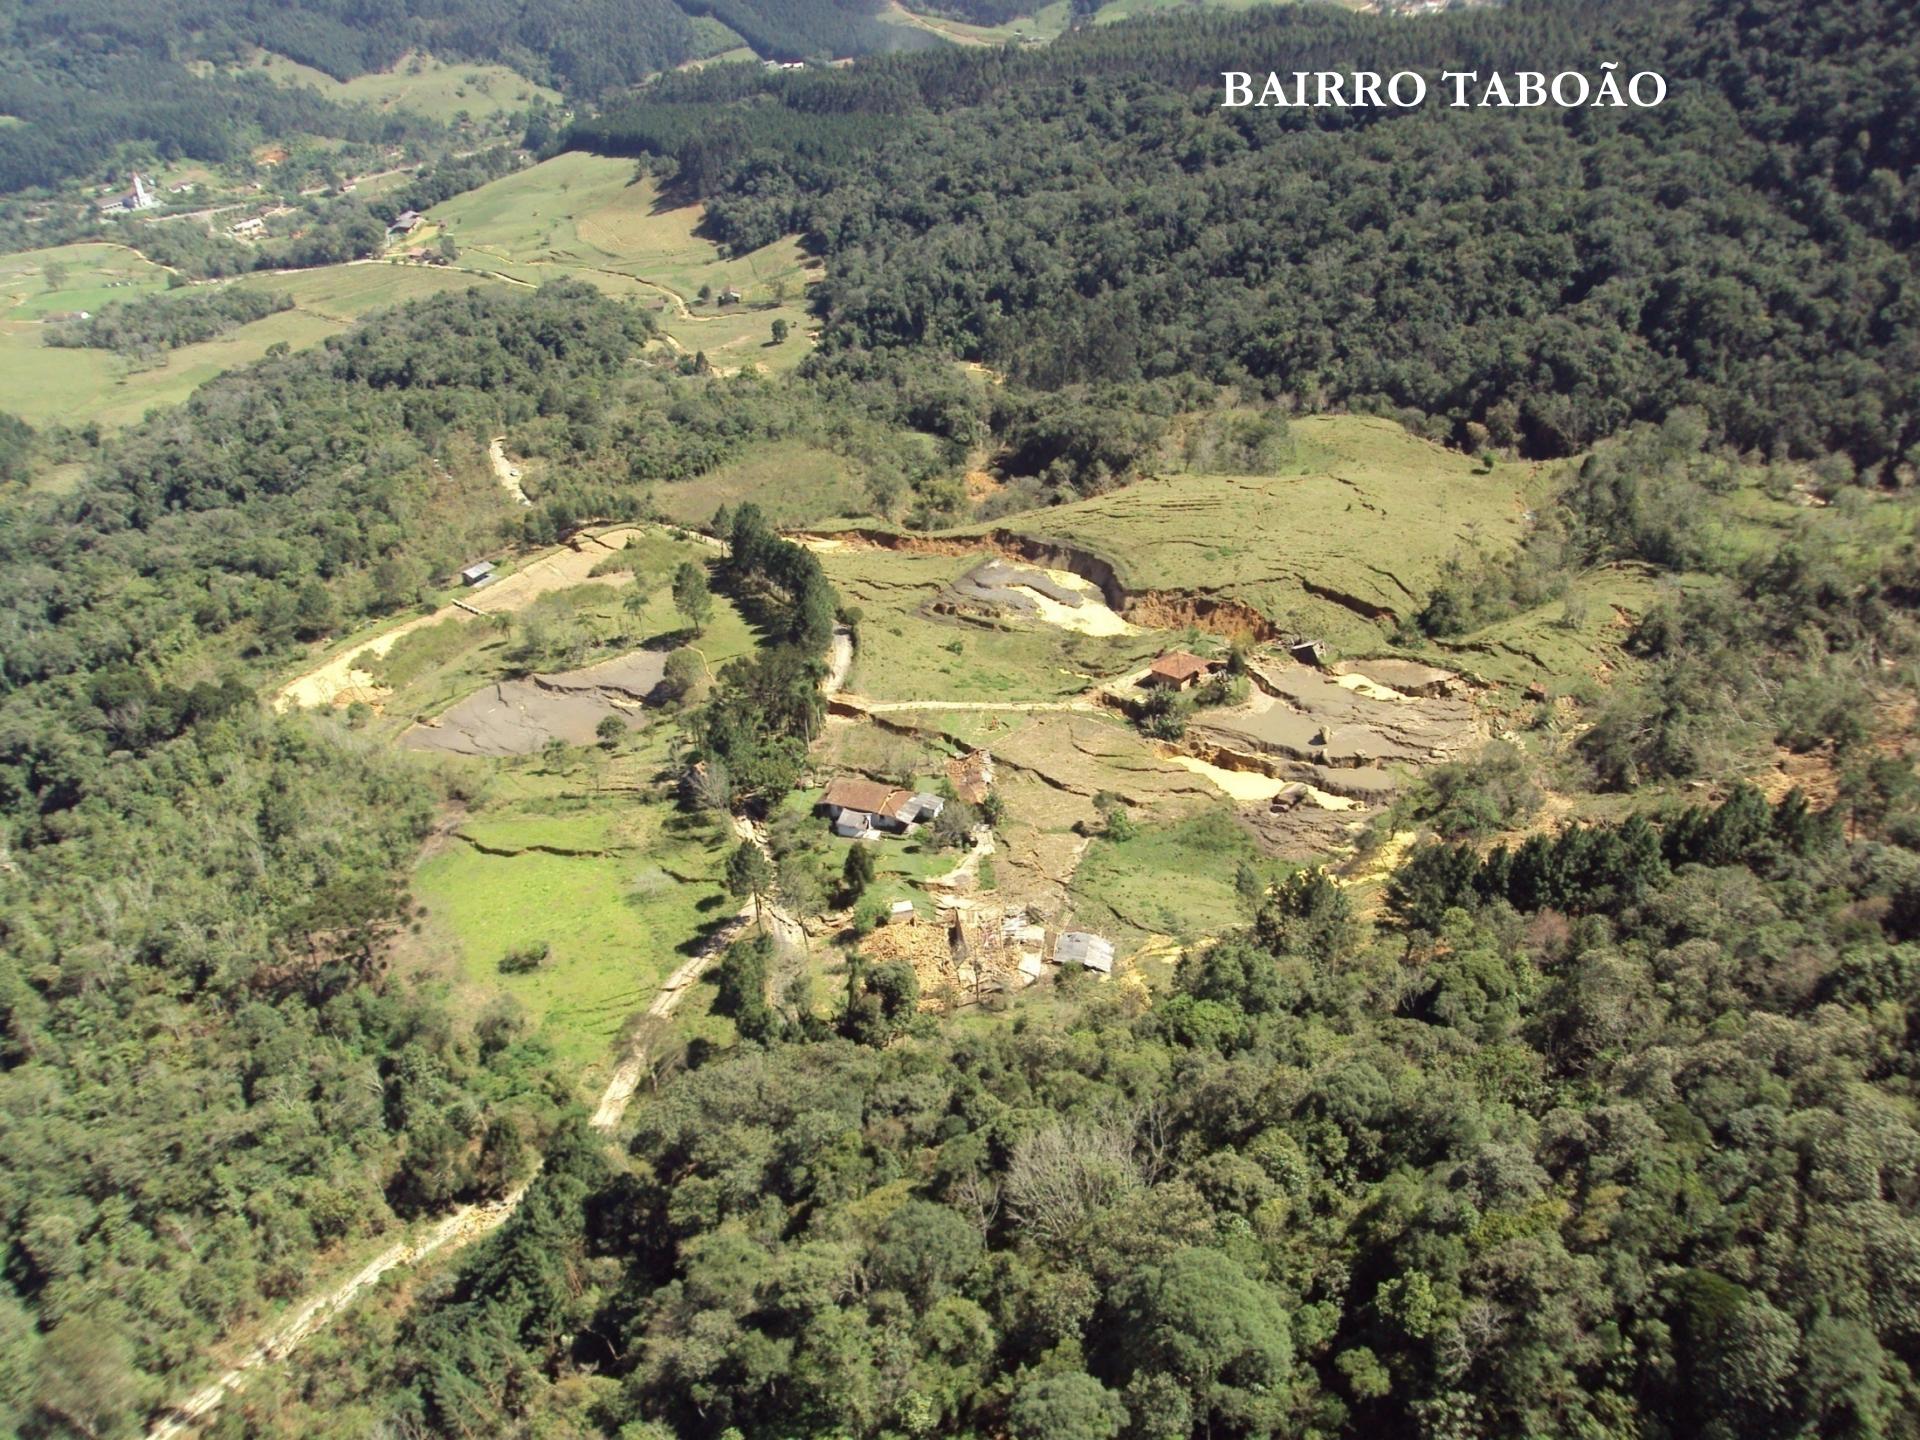
BAIRRO TABOÃO

Solo e deposito de encosta com
comportamento plástico
(facilitado pela presença de
açudes ?)

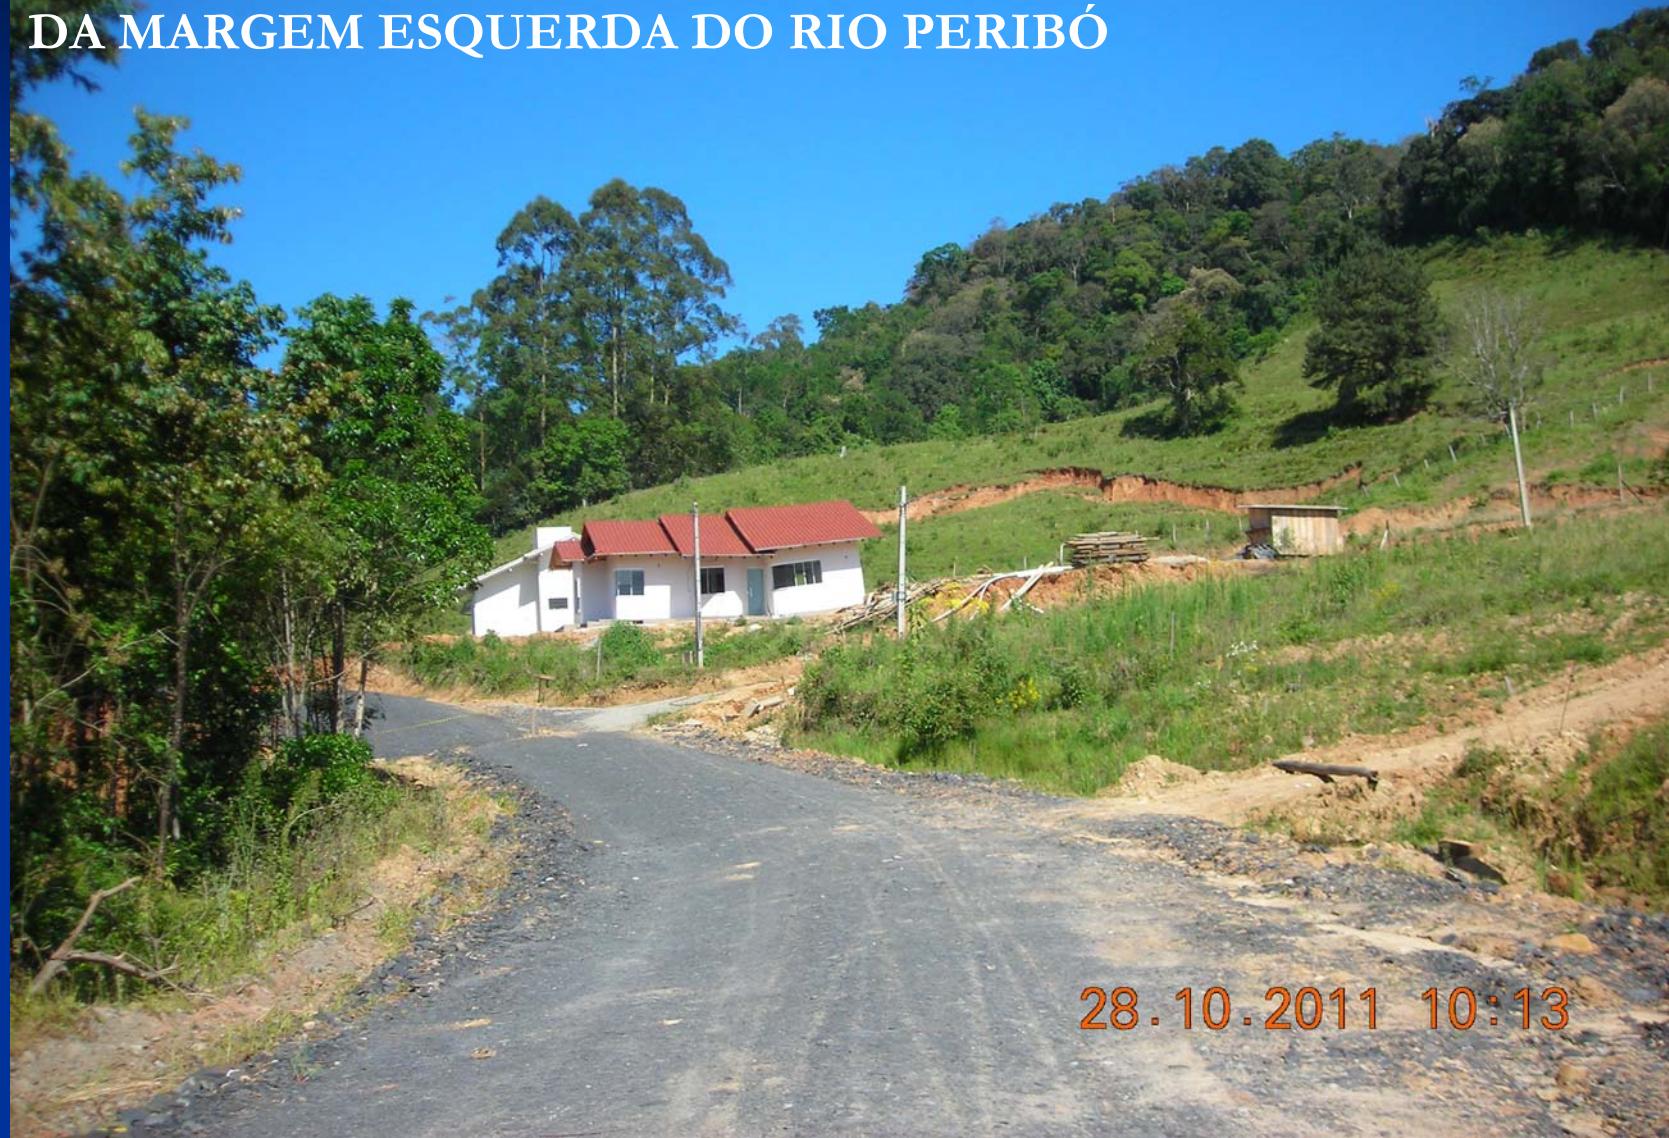
ITUPORANGA. DESLIZAMENTO PROVOCADO PELA EROSÃO DA MARGEM ESQUERDA DO RIO PERIBÓ

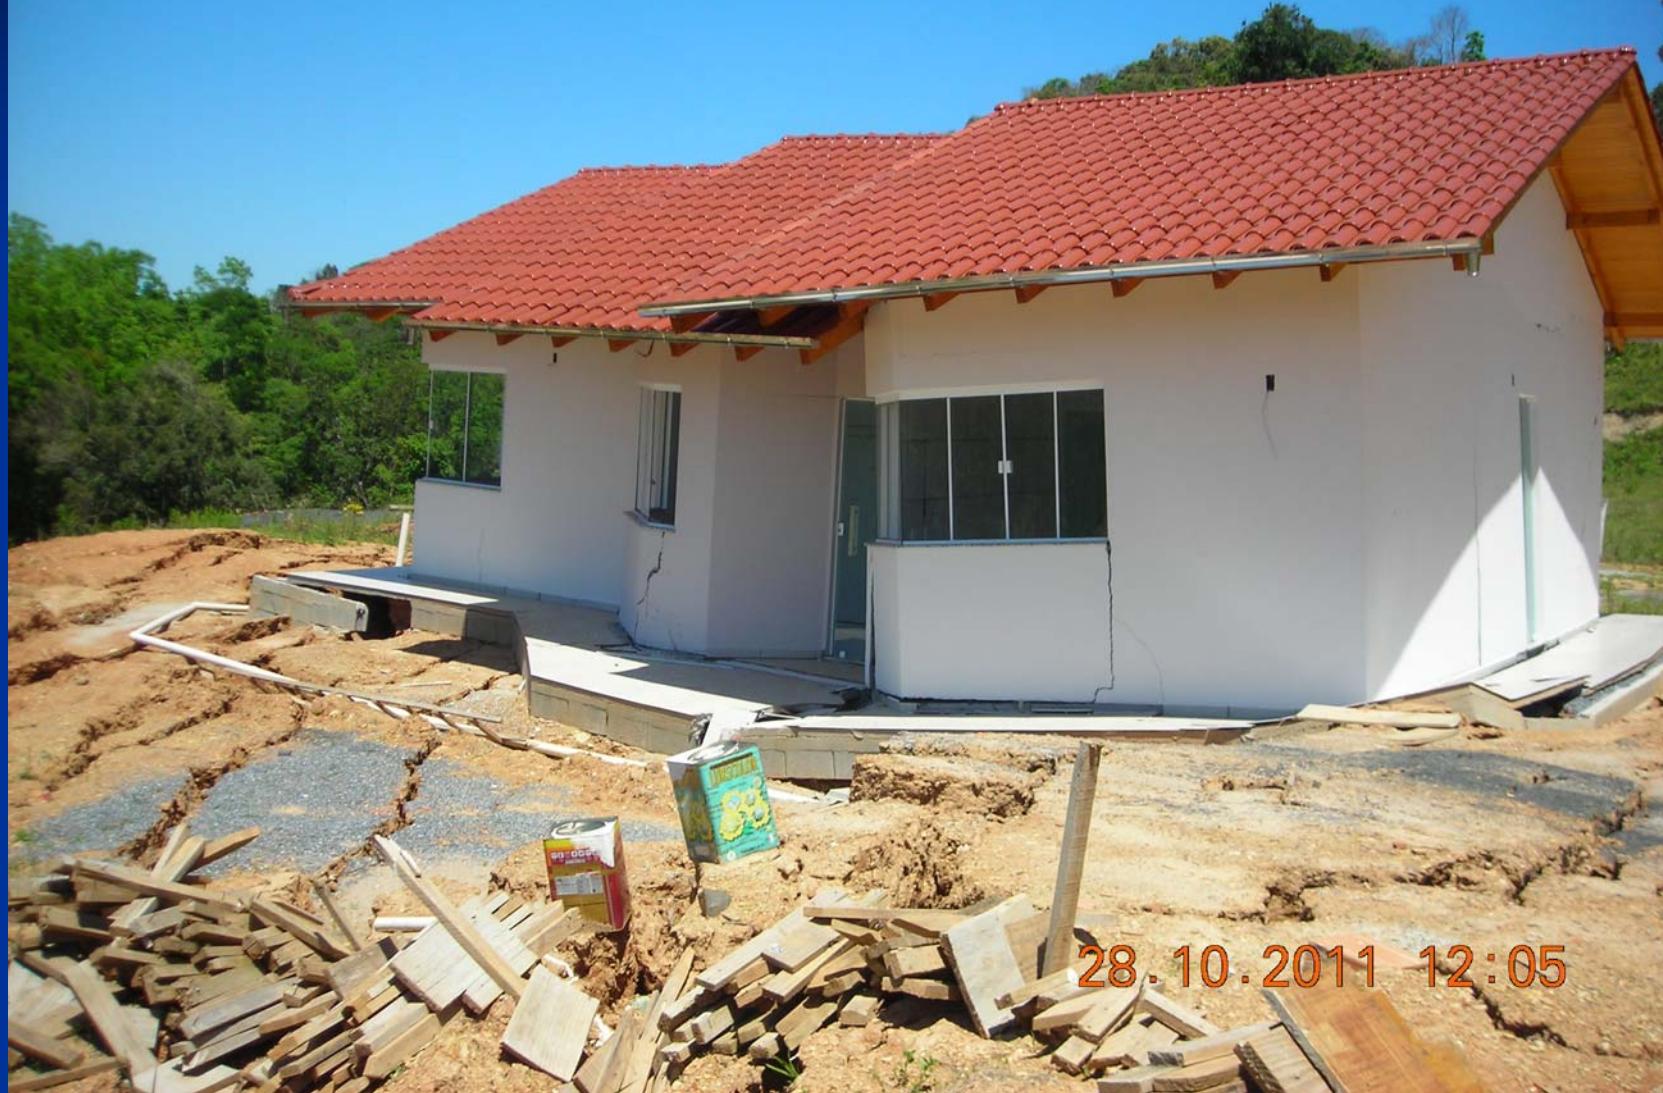
MORADÍA DESTRUÍDA PELO DESLIZAMENTO RELACIONADO COM A EROSÃO DA MARGEM DO RIO.

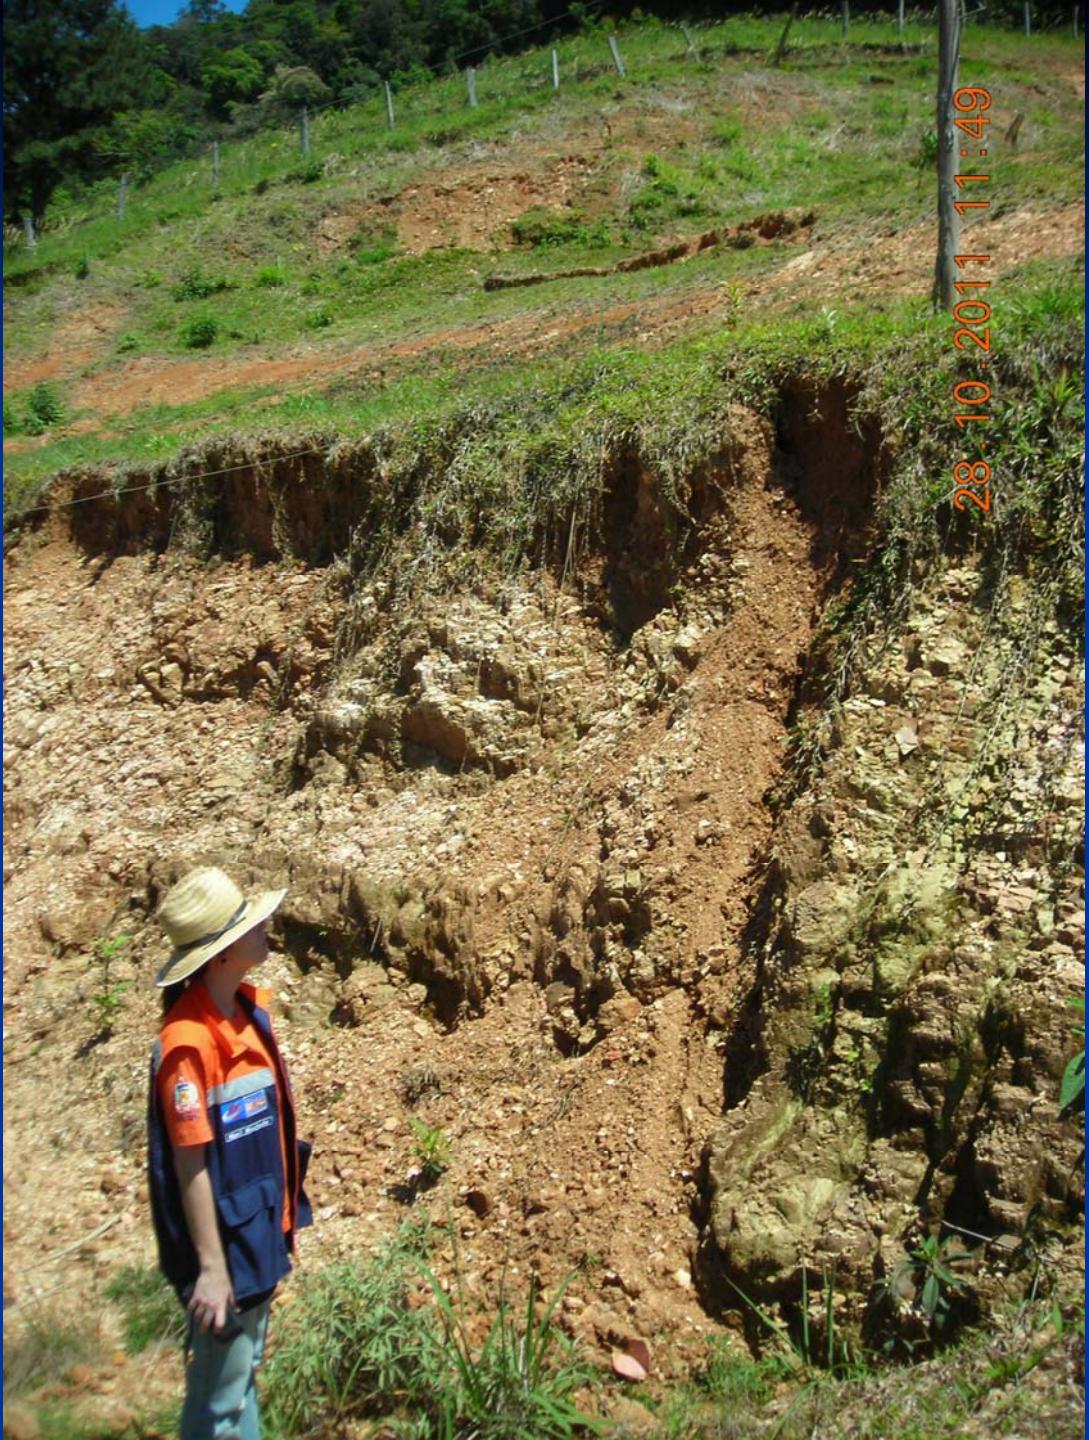
PLANO DE
RUPTURA
QUE SE
TRANSFERE
DO SOLO
PARA A
ROCHA
ALTERADA.
