Bairro Pinheiro

Março de 2019

Braskem

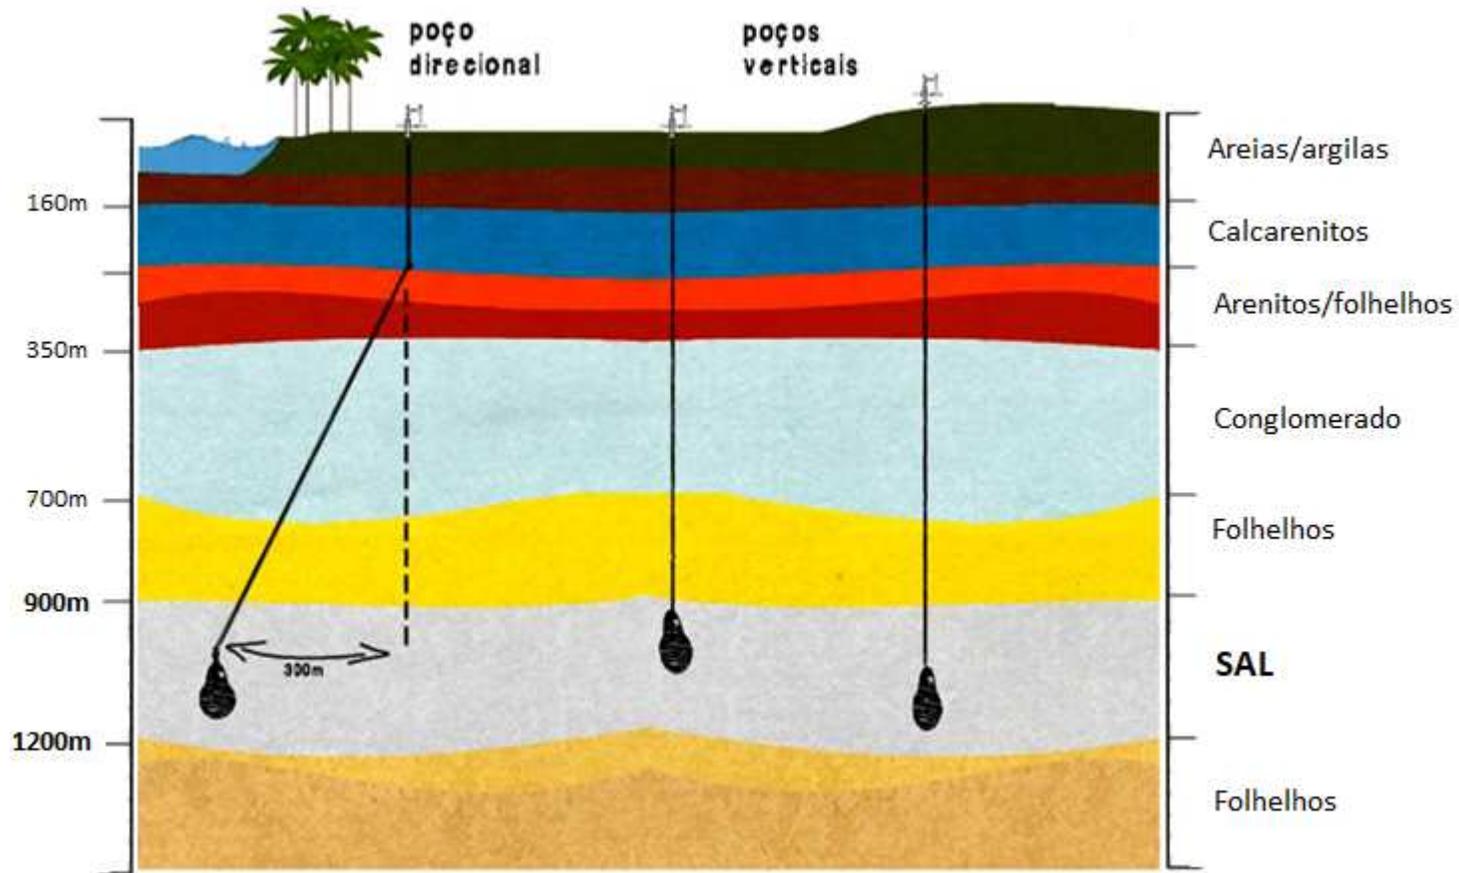
Tecnologia de extração de Sal

- ✓ Lavra de sal-gema por dissolução subterrânea
- ✓ Início das operações em 1975
- ✓ Profundidade: 1.200 m
- ✓ Vida útil dos poços: 10 a 15 anos

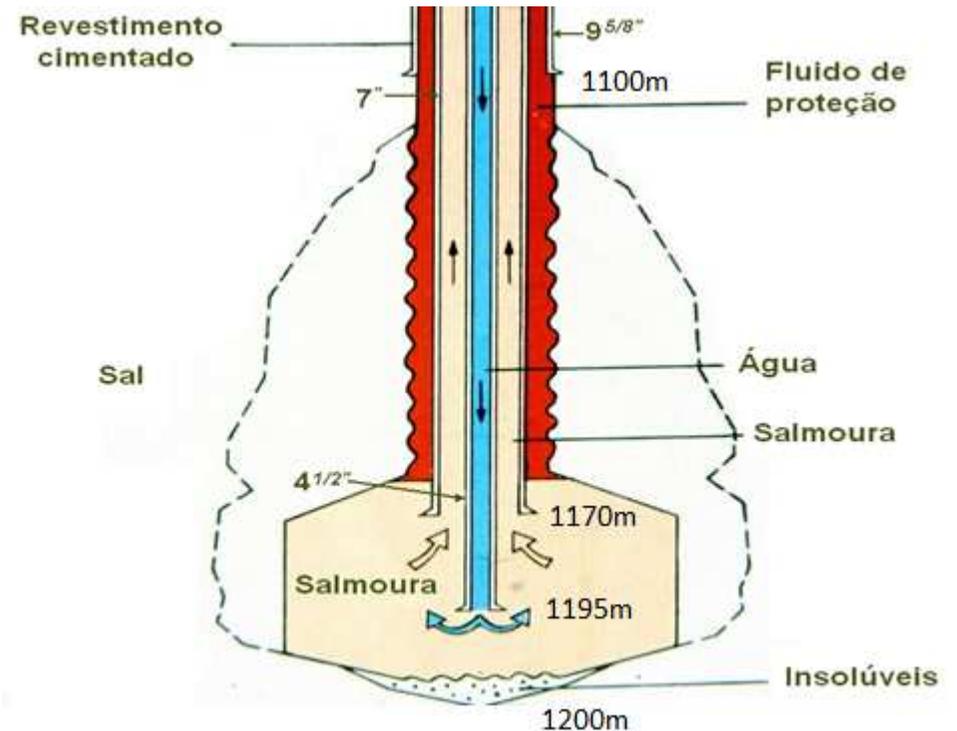
Poços de sal existentes

✓ Poços **desativados**: 31

✓ Poços **ativos** : 4

Não há poços em operação no bairro Pinheiro

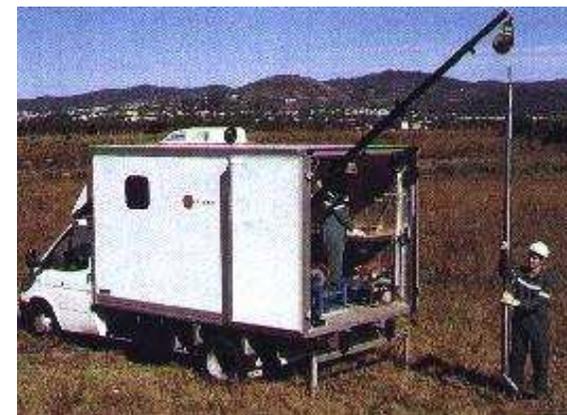
Caminhão de perfilagem

- ▶ Realizados **125 sonares** (1978 a 2017)
- ▶ Empresas contratadas especificamente para realização destes estudos
- ▶ Dados são utilizados como inputs para **estudos de geomecânica**
- ▶ Realizados **sonar em 7 poços** (2018/2019)

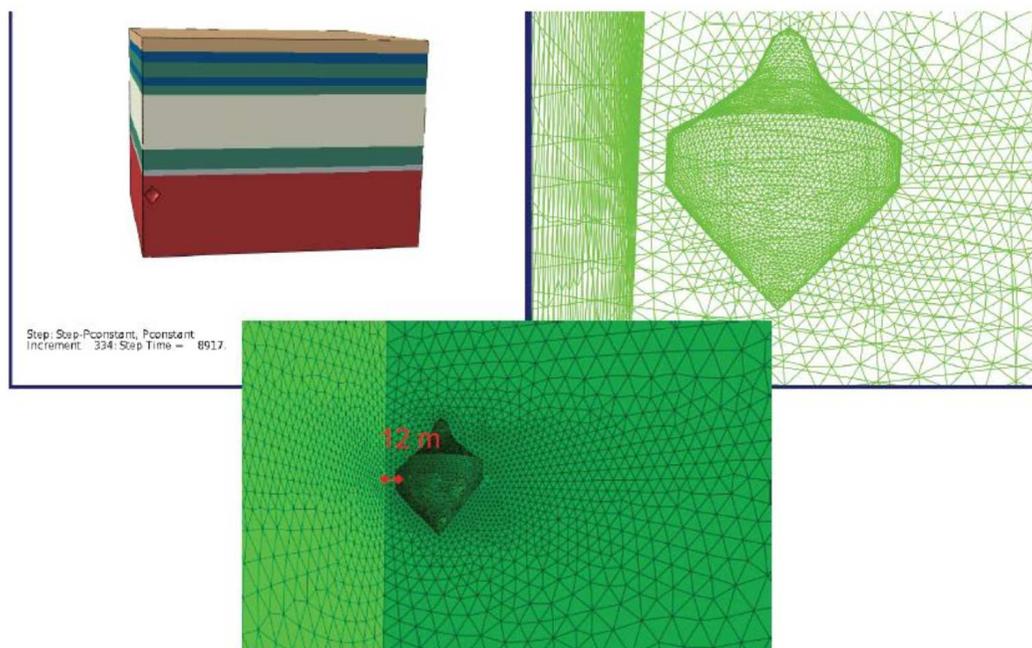
Fonte: Relatório Flodim 2013

- ▶ Os monitoramentos topográficos **não apresentam** evidências de **subsidência** nas proximidades da lavra, segundo levantamento realizado em 2017

- ▶ Estudos já realizadas de geomecânica não prevêm nenhum dano às estruturas de superfície

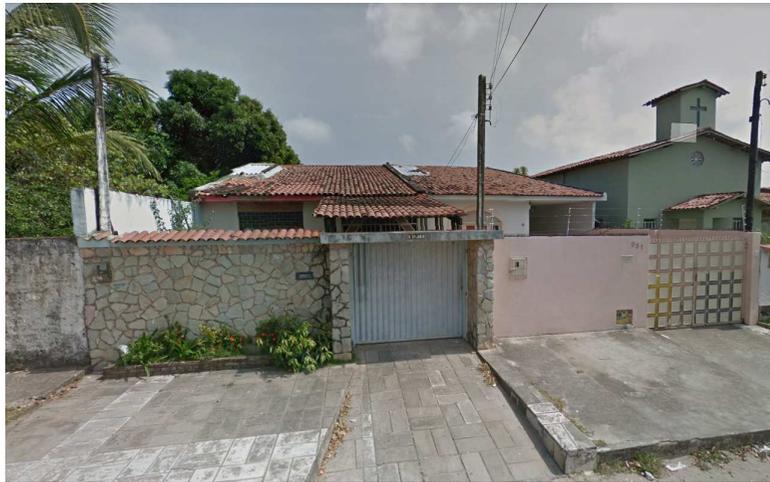
30m da lavra do poço M#31

- ▶ Realizado estudo sobre **integridade das estruturas de superfície em um raio a 50 metros das minas** (ativas e desativadas)
- ▶ **Não foi identificada qualquer patologia** nas estruturas próximas
- ▶ **Emitido laudo** e protocolado na ANM

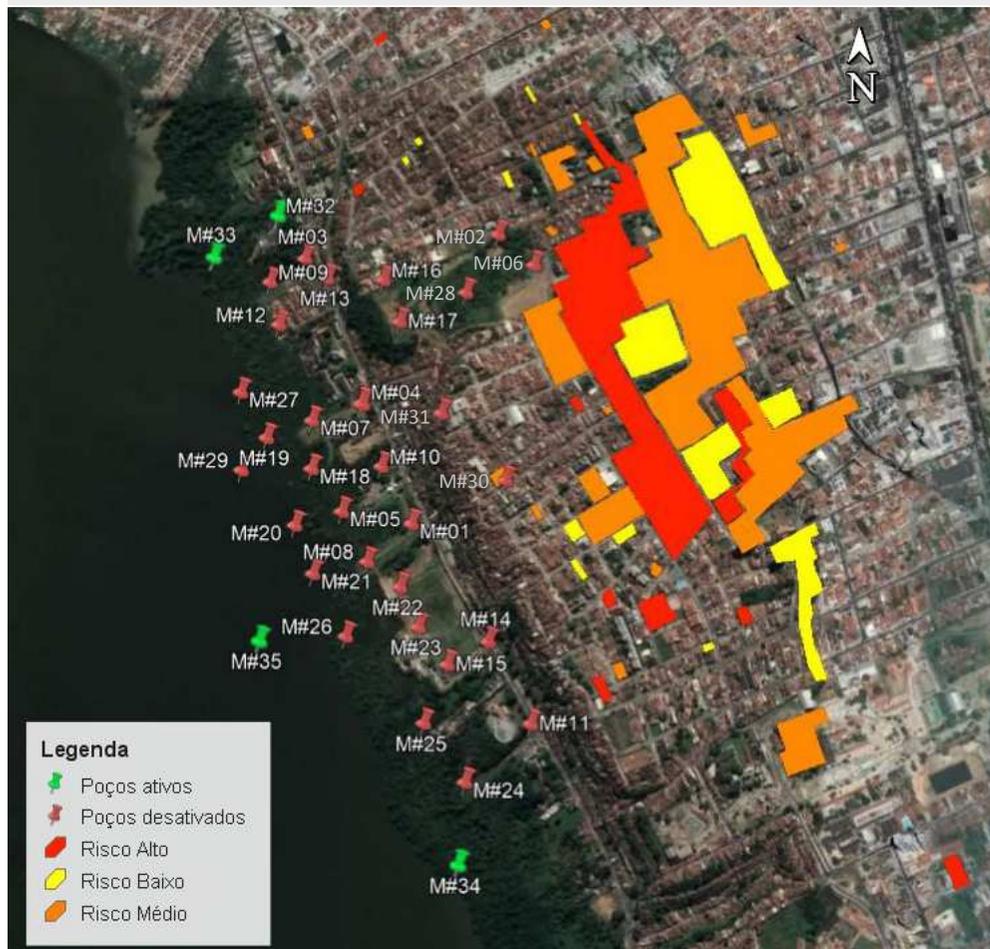
Localização dos poços versus área de risco mapeada pela CPRM

Não há poços sob as zonas de risco

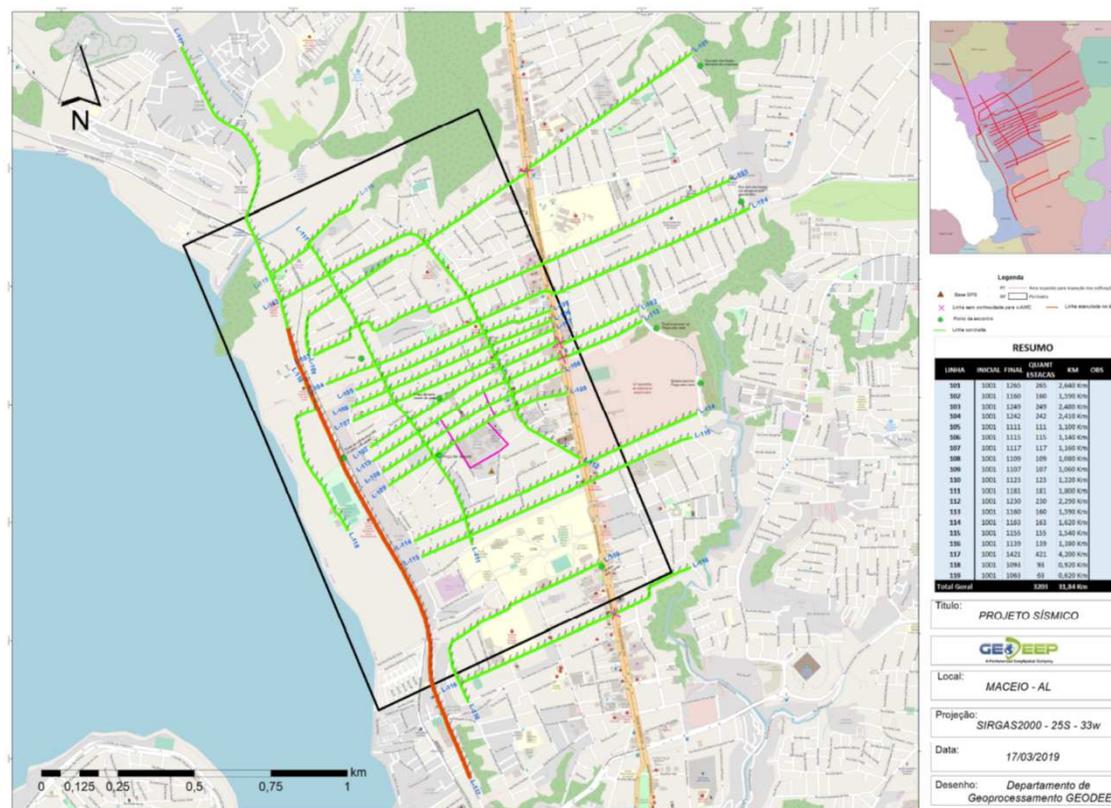
Sísmica de reflexão (AWD)

- ✓ 31,84 km executados
- ✓ Adicionada 1 linha de 620m
- ✓ Adicionada 1 km na linha 117
