UM MEGA CRIME AMBIENTAL,
SOCIAL E ECONÔMICO DA
BRASKEM EM MACEIÓ/AL

IMPORTANTES FASES DA
REVELAÇÃO E ESCLARECIMENTO
DESSA MINERAÇÃO DESASTROSA

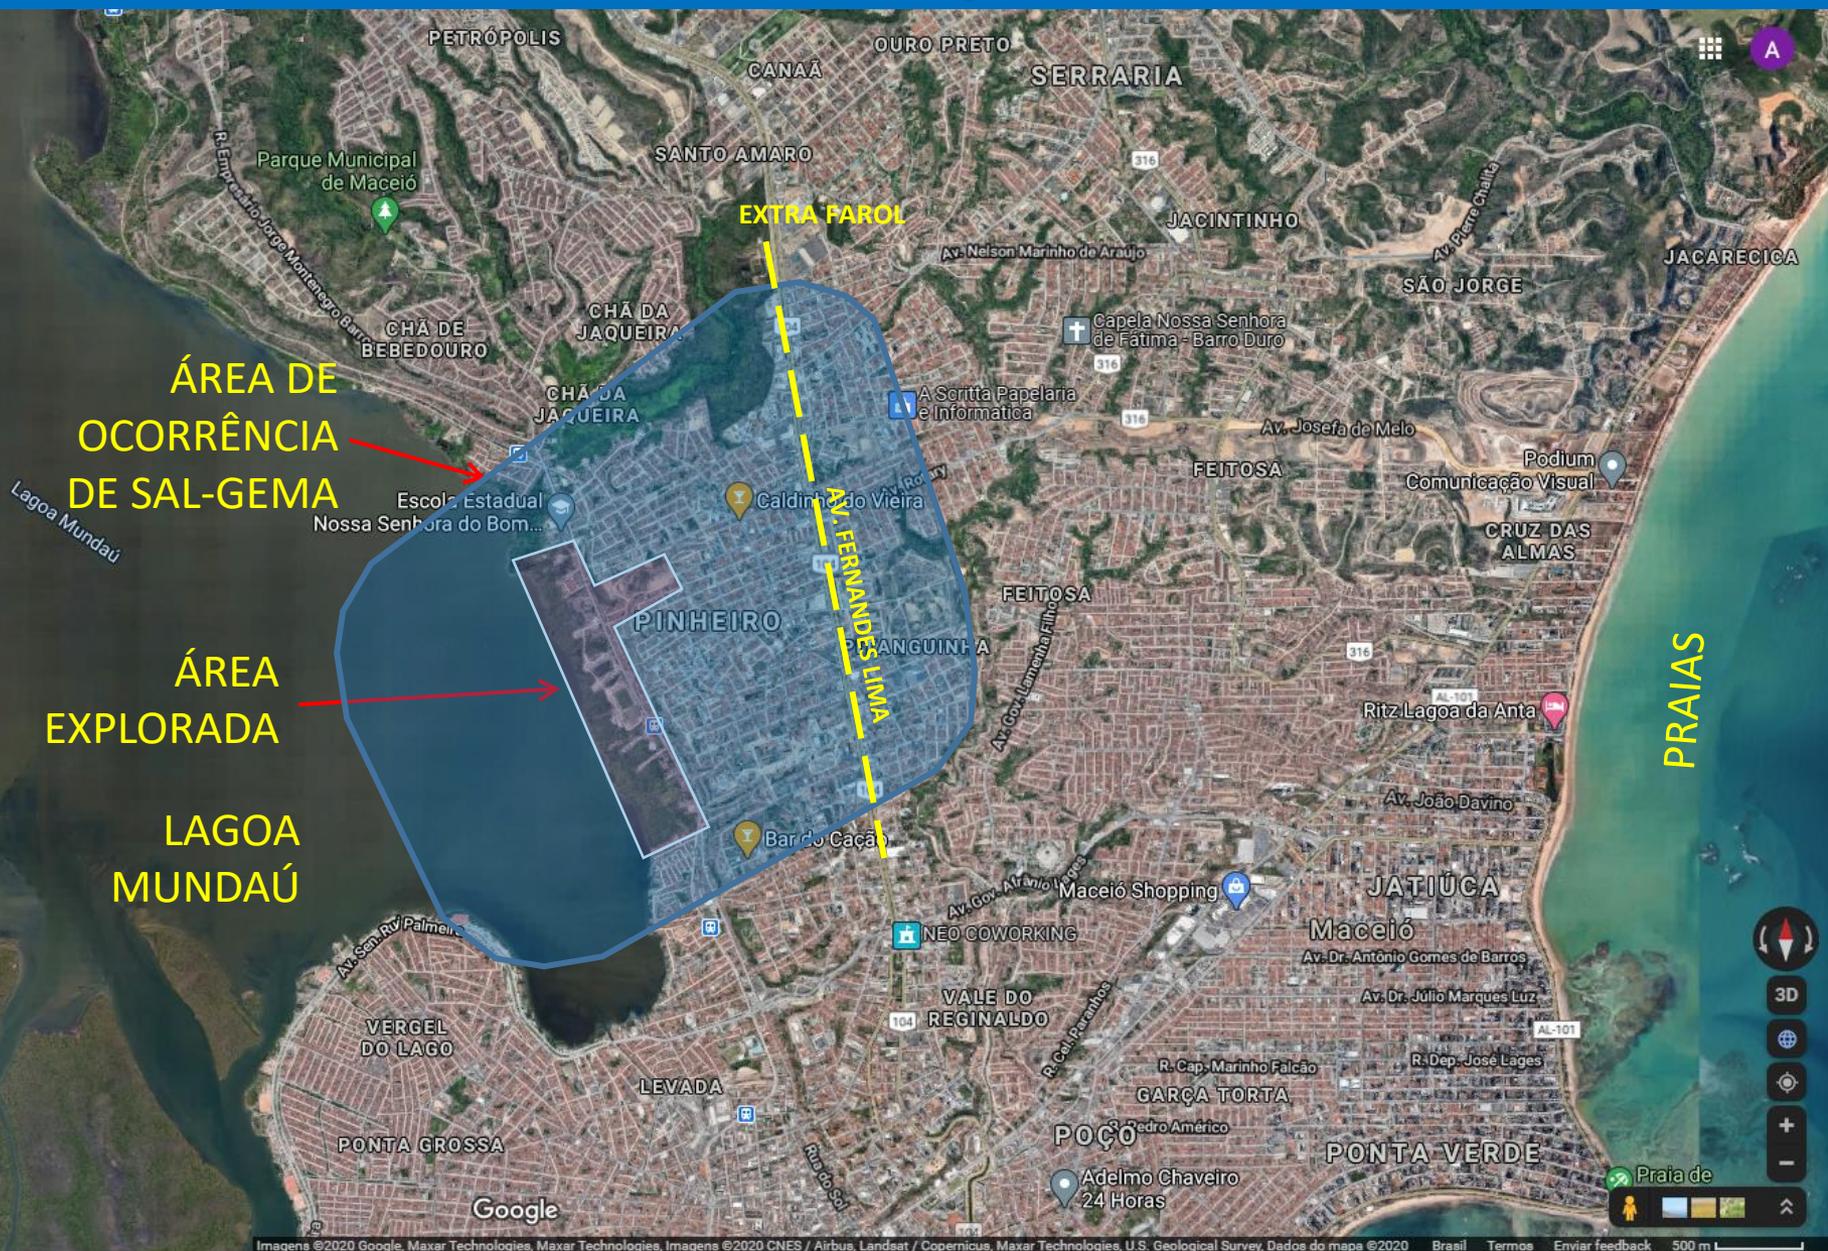
LOCALIZAÇÃO

LAGOA
MUNDAÚ

ÁREA DAS
MINAS

SOLOS DA FORMAÇÃO BARREIRAS

ARENITOS E FOLHELHOS

CALCÁRIOS E ARENITOS/CALCÁRIOS

CONGLOMERADOS COM POUCO ARENITO

ARENITOS, FOLHELHOS E CALCÁRIOS
MUITO FRATURADOS

SALGEMA

FOLHELHO VERDE

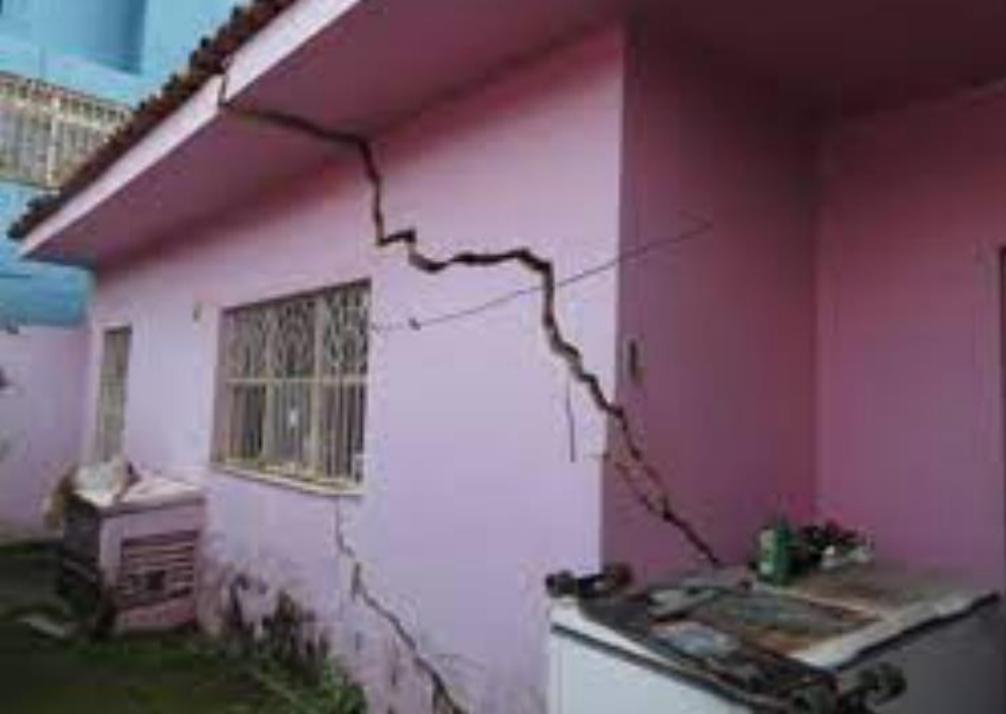
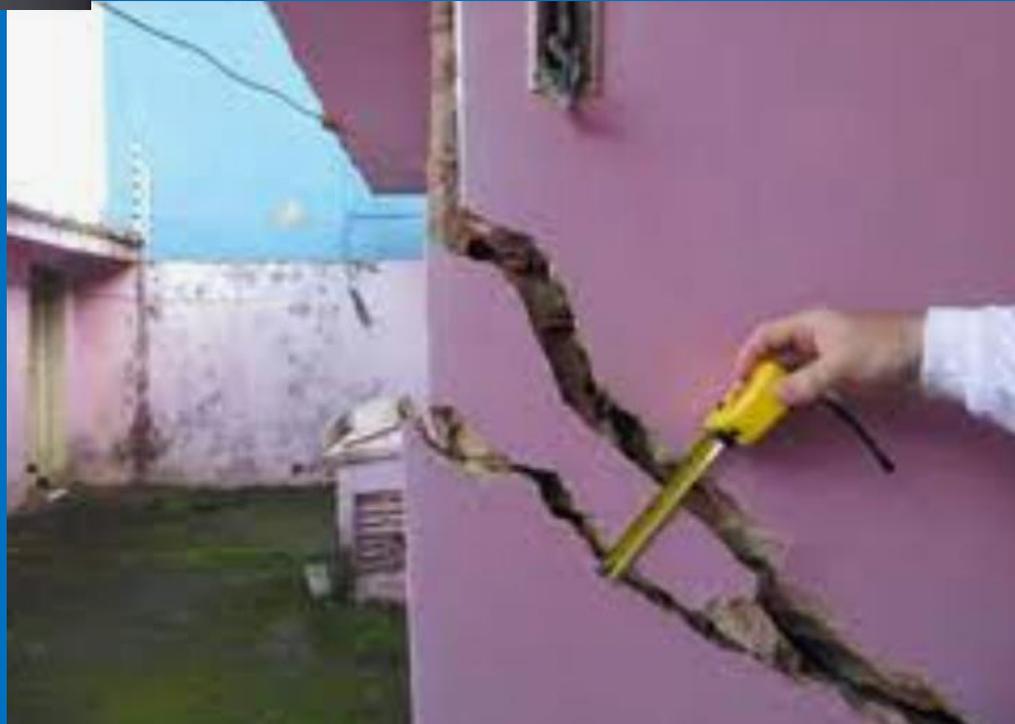
Casa Cor de Rosa

Início das fissuras em 2008

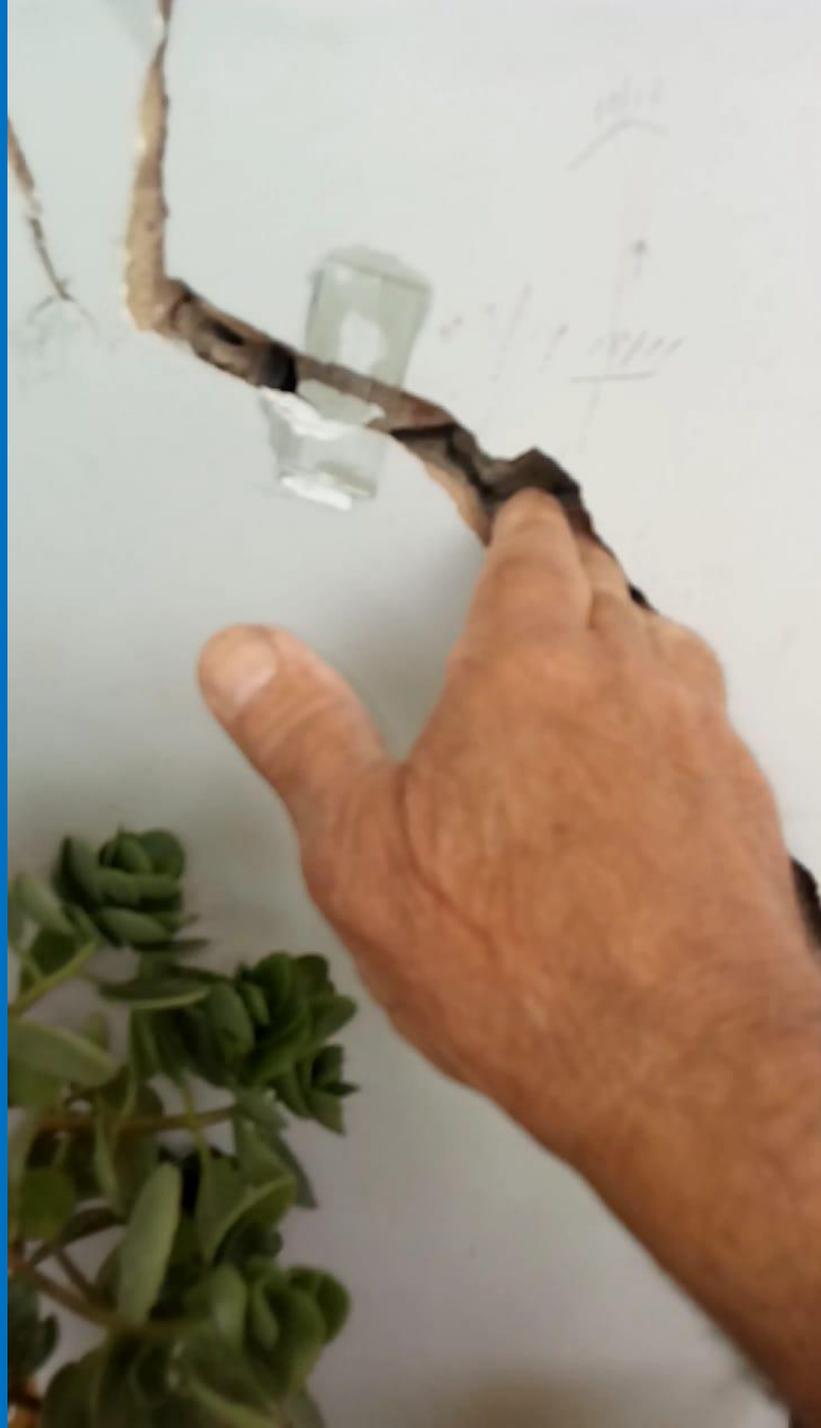
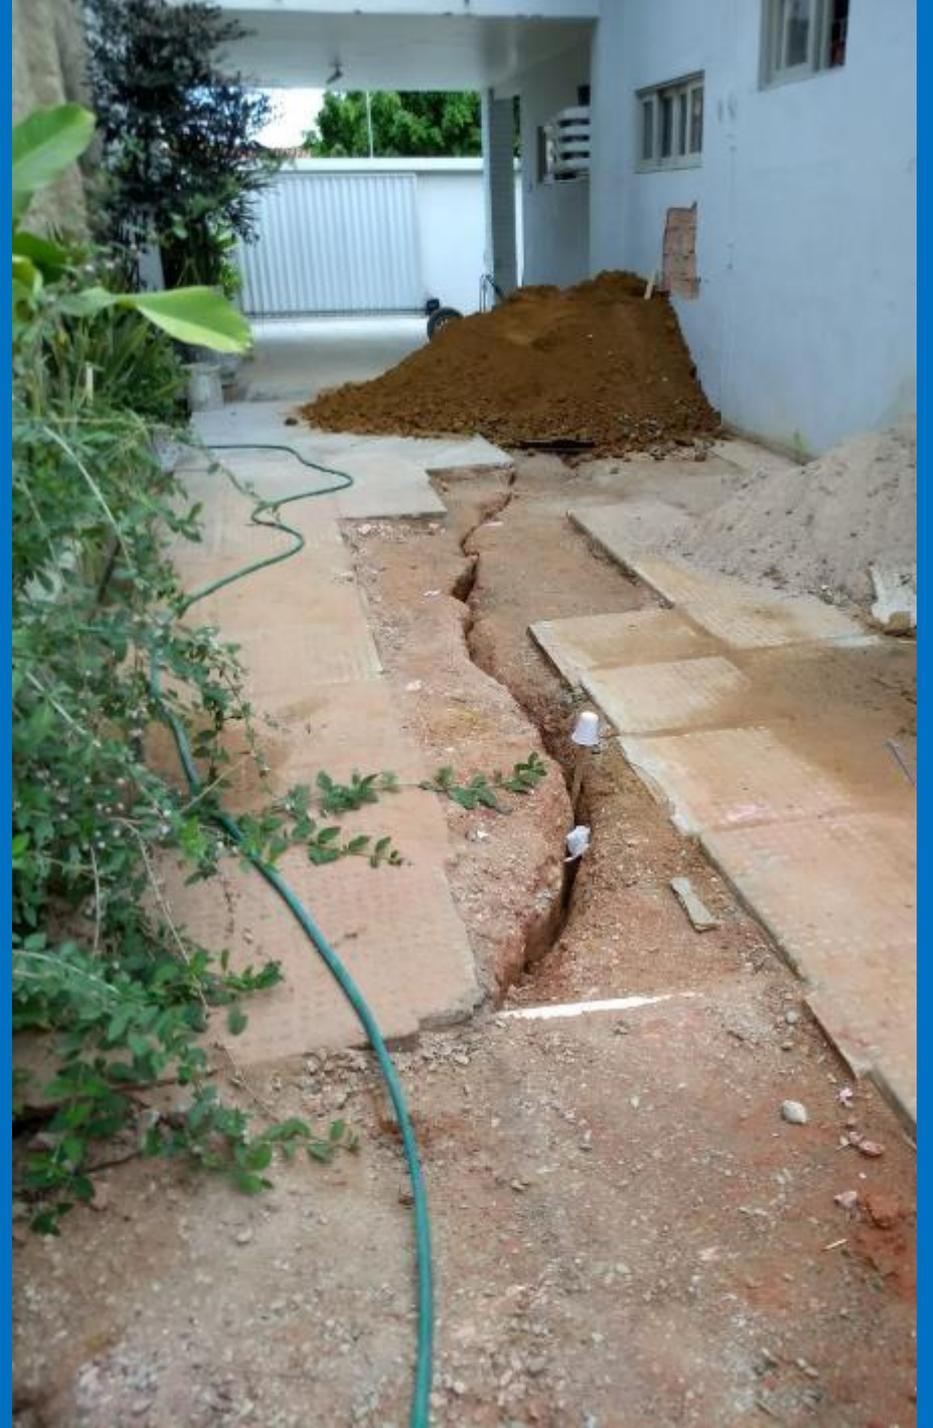
Casa do Jackson

Início das fissuras em 2014

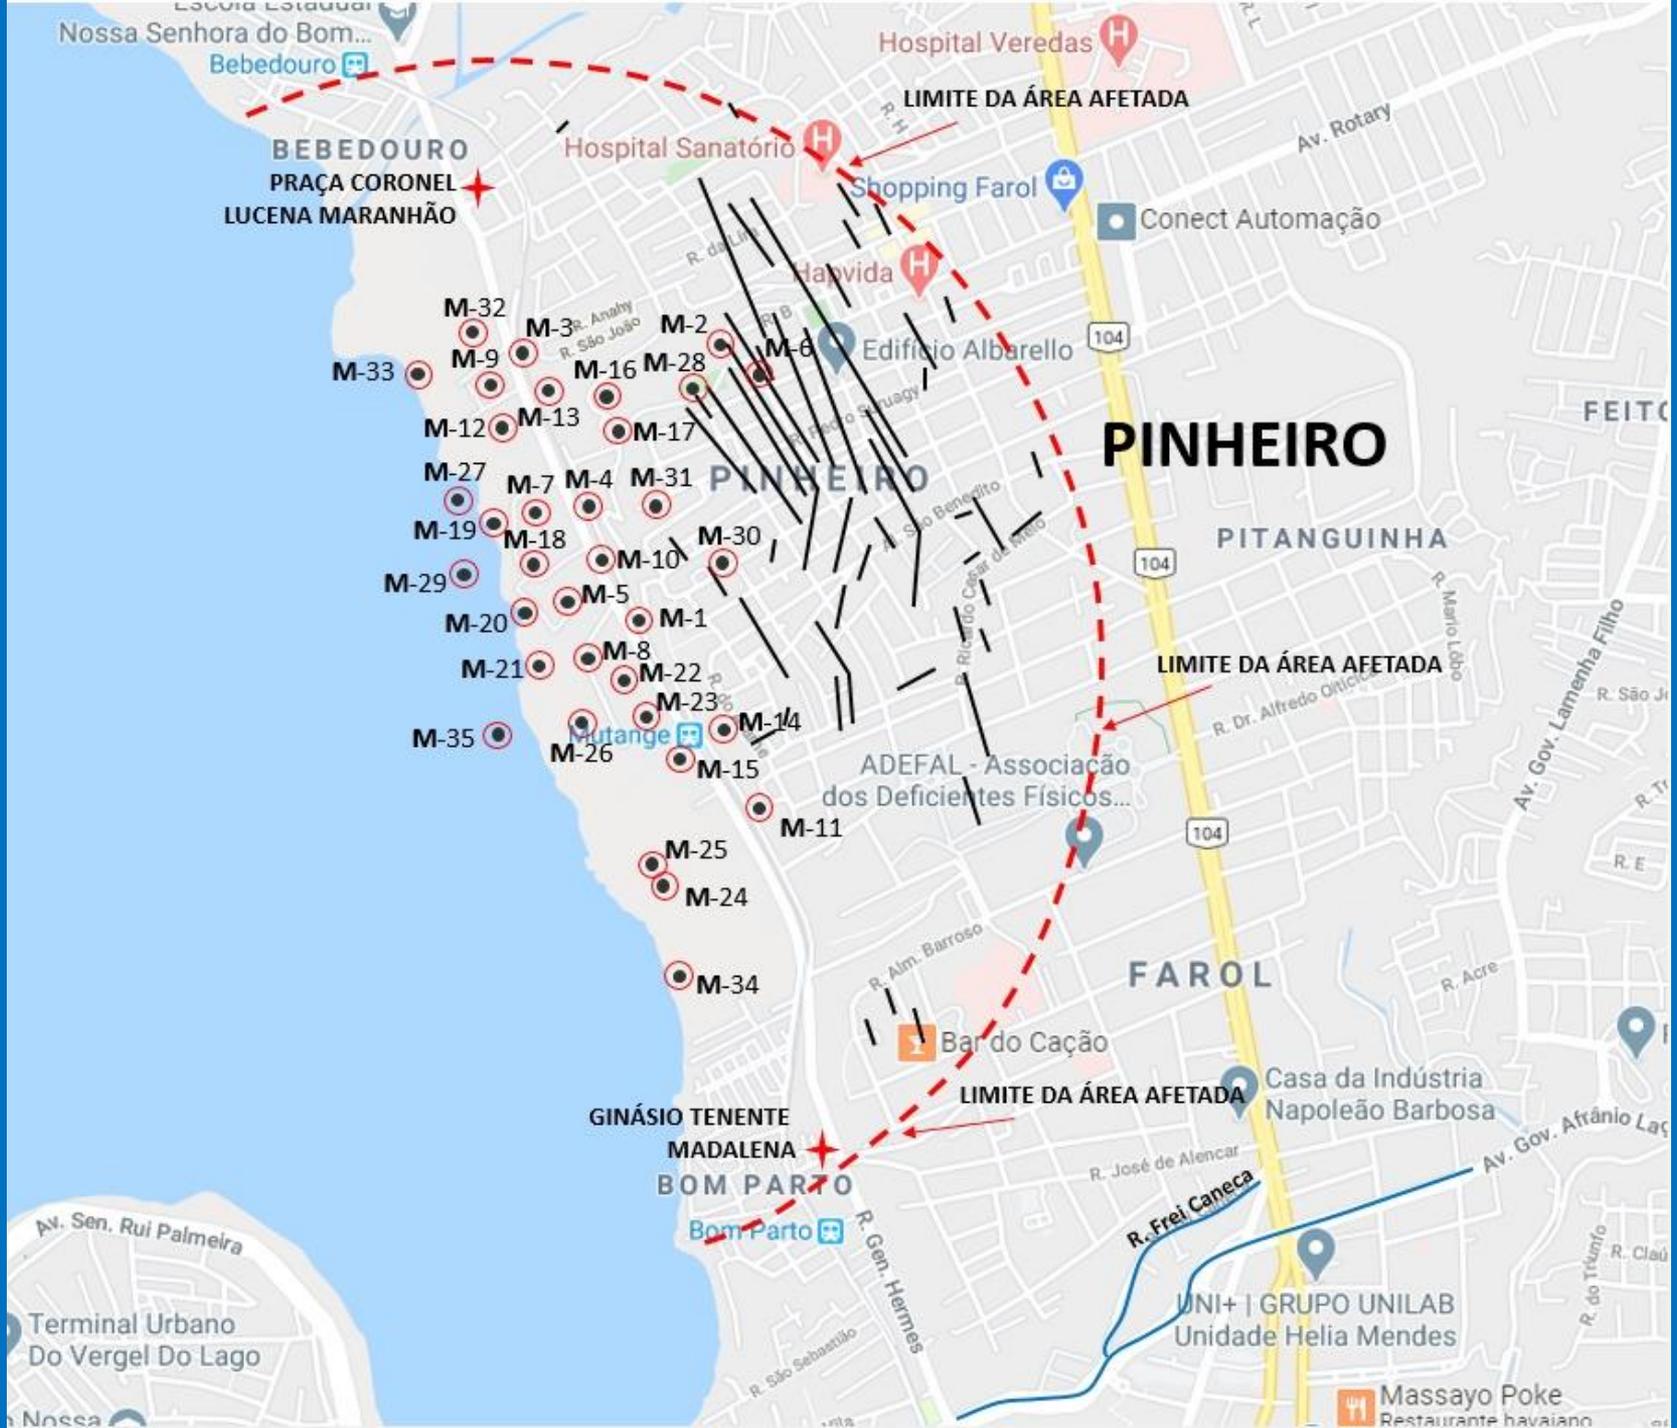
NESSE RELATÓRIO A CPRM,
MOSTRA: O MAPA (INICIAL) DA
LOCALIZAÇÃO DAS MINAS E AS
RACHADURAS NO BAIRRO DO
PINHEIRO.

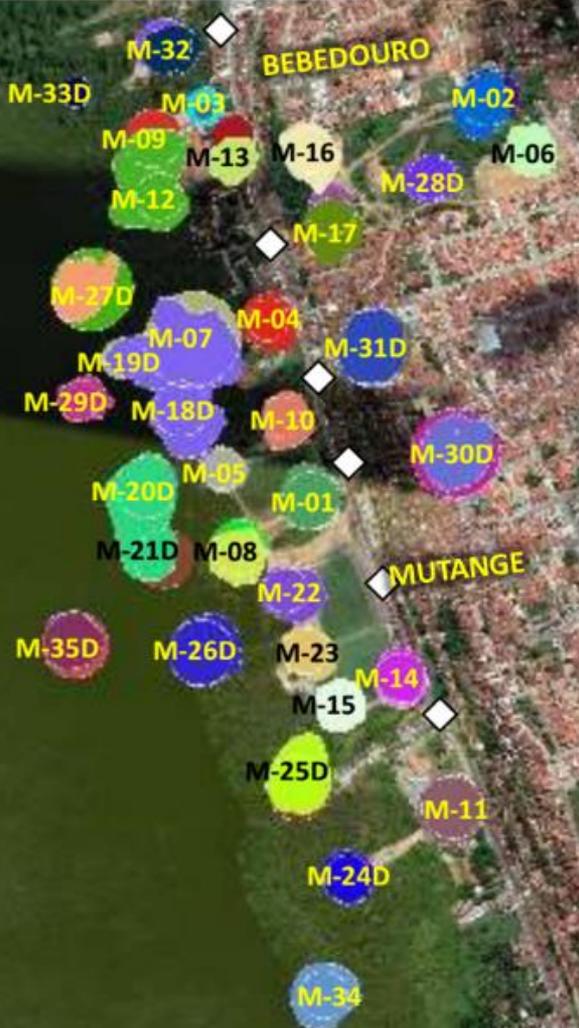
MAPA ATUAL DAS MINAS,
MOSTRANDO GRANDE PARTE DAS
MINAS COLADAS OU QUASE
COLADAS, UMAS AS OUTRAS

DIZ QUE MAIS DE 70% TEM DIÂMETRO
ENTRE 70M E 150M, QUE SÃO MUITO
ACIMA DOS TAMANHOS SEGUROS QUE
FORAM PROJETADAS INICIALMENTE DE
60 METROS

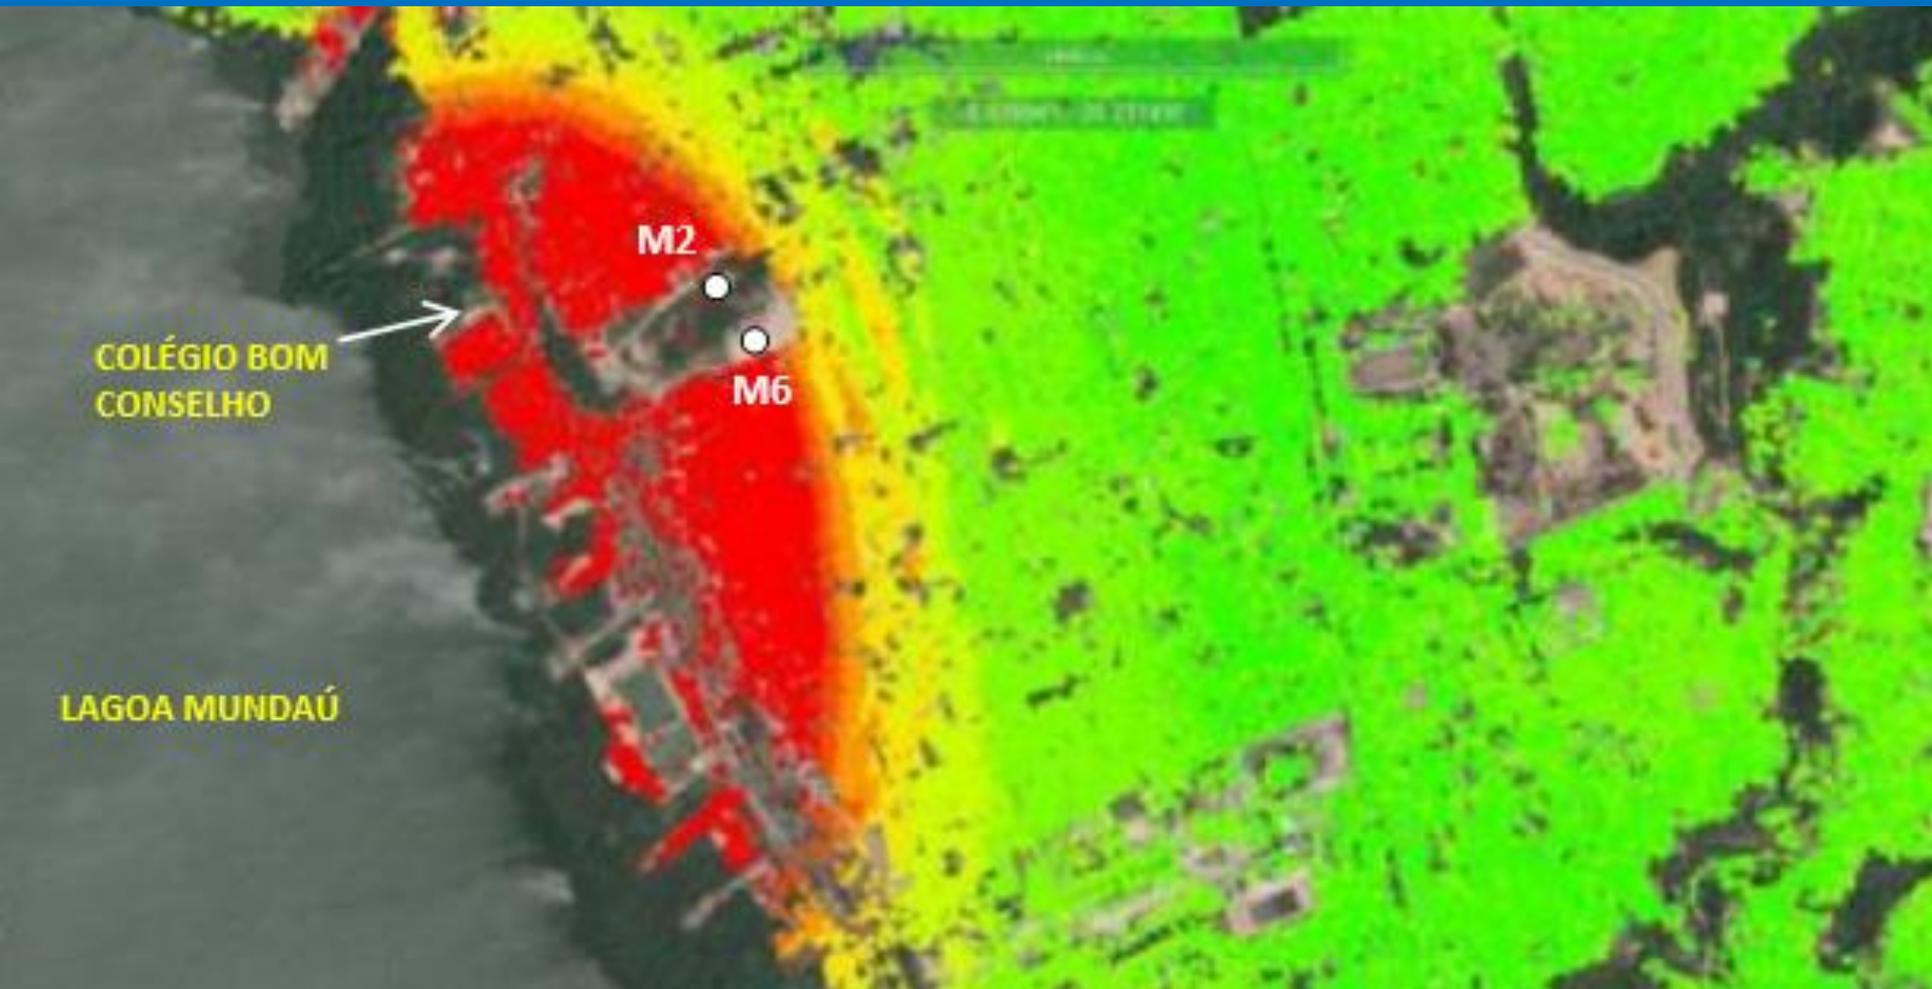
INTERFEROMETRIA FEITA ENTRE 2016 E 2018

APRESENTA A PRIMEIRA MEDIÇÃO,
INTERFEROMÉTRICA, OBTIDA POR
SATÉLITE, ENTRE 2016 E 2018. E DIZ
QUE ESSA ÁREA, ESTÁ AFUNDANDO EM
ATÉ 25CM POR ANO.

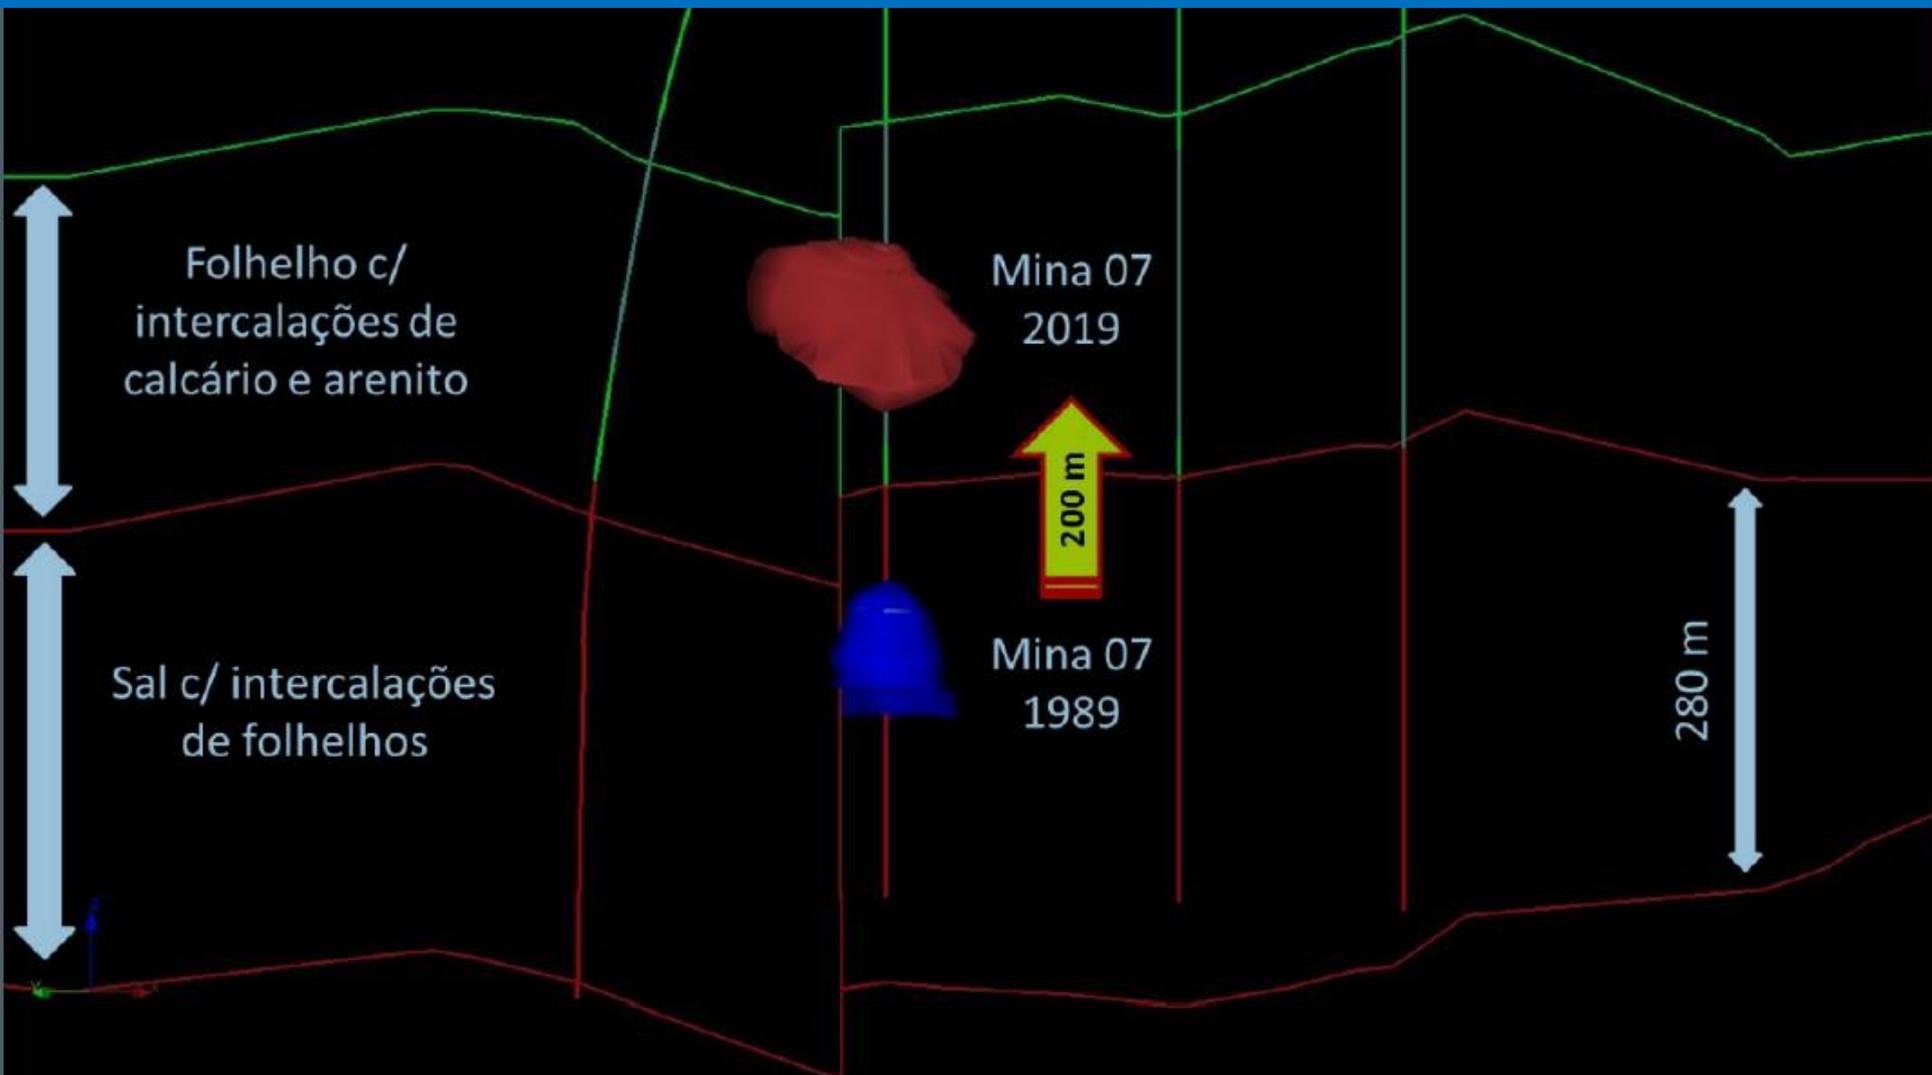
MOSTRA QUE VÁRIAS MINAS SAÍRAM
DA CAMADA DE SAL EM DIREÇÃO A
SUPERFÍCIE, COMO EXEMPLO A MINA 7

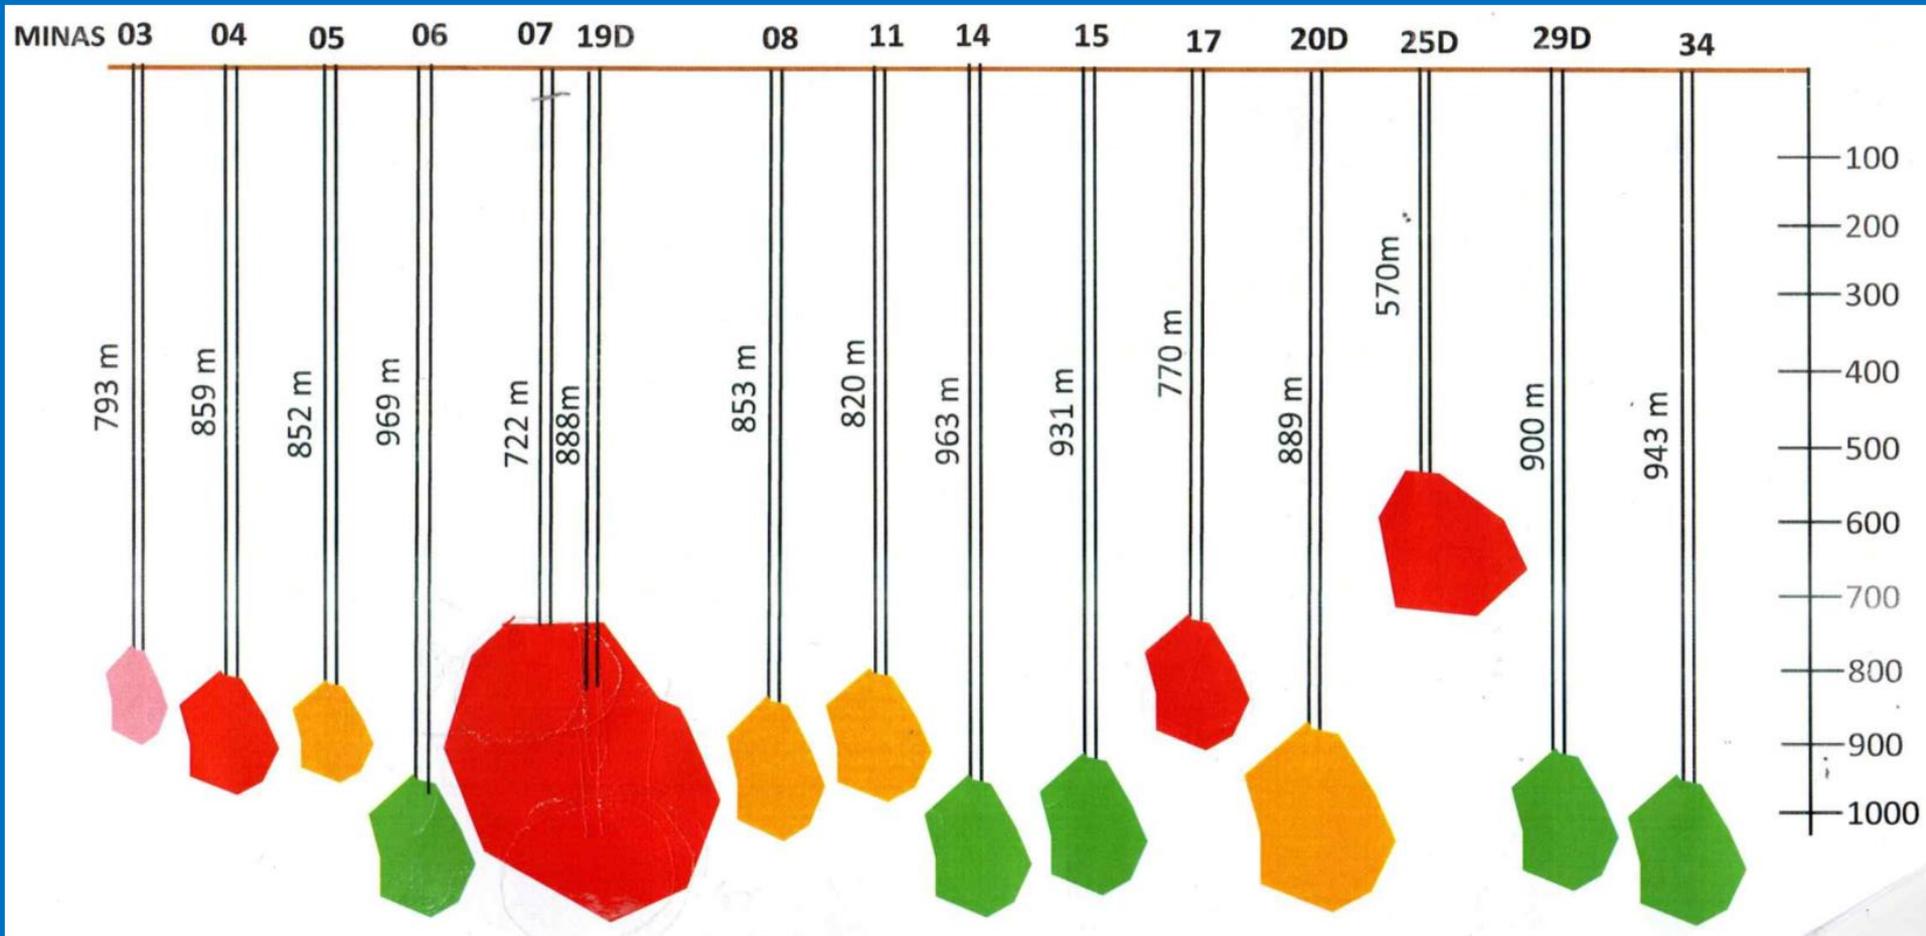
SUBIDA DE MINAS NA DIREÇÃO DA SUPERFÍCIE

MOSTRA TAMBÉM O QUANTO MUITAS
MINAS (15 MINAS), SAÍRAM DE DENTRO
DA CAMADA SALINA E SUBIRAM NA
DIREÇÃO DA SUPERFÍCIE

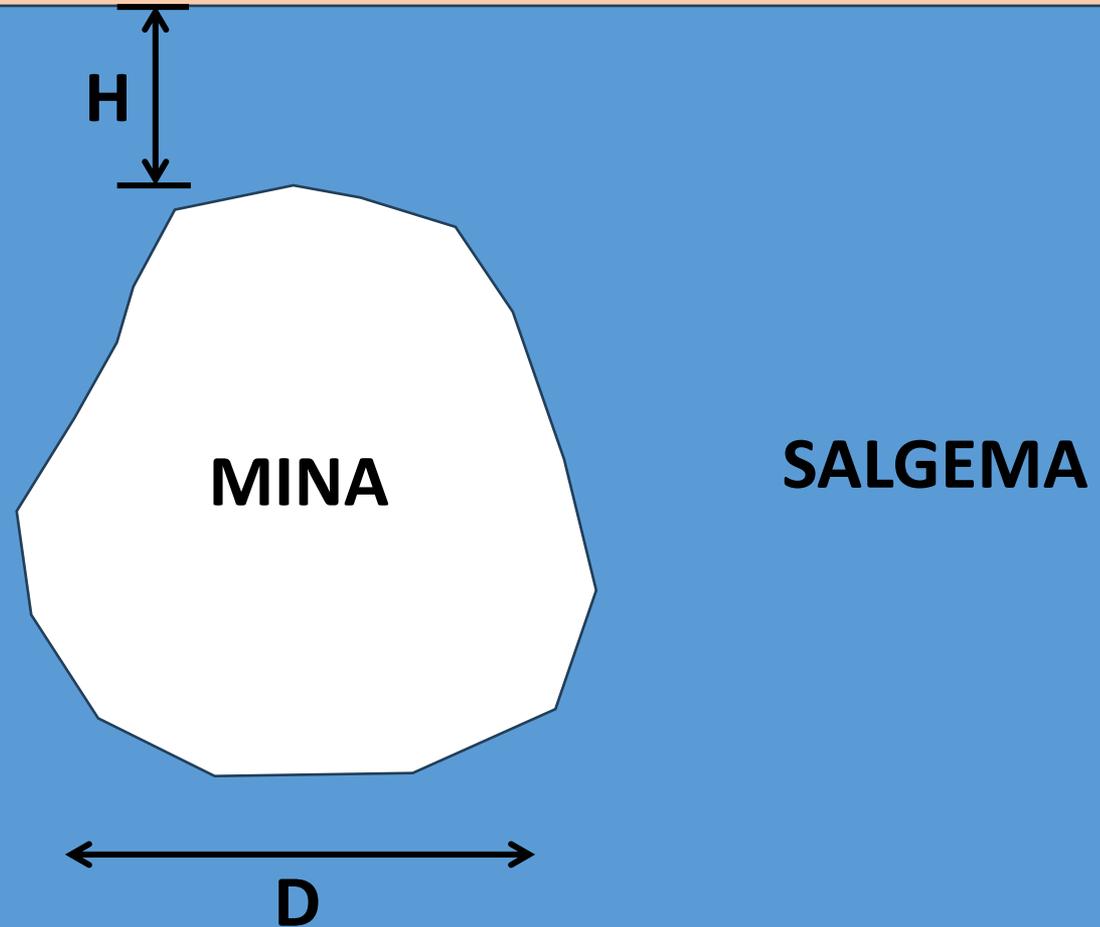
SOLOS E ROCHAS

1 – DIÂMETRO DAS MINAS, MUITO ACIMA DOS 60 METROS, QUE É O DIÂMETRO SEGURO;

2 – DISTÂNCIA ENTRE AS MINAS, MUITO MENORES QUE 100 METROS, QUE ERA O MÍNIMO RECOMENDADO NO PROJETO;

3 – A ESPESSURA DA CAMADA DE SAL, SITUADO LOGO ACIMA DO TETO DA MINA, TEM QUE SER MAIOR DO QUE 30 METROS, NA CONDIÇÃO DESSA CAMADA SER POUCO CONTAMINADA.

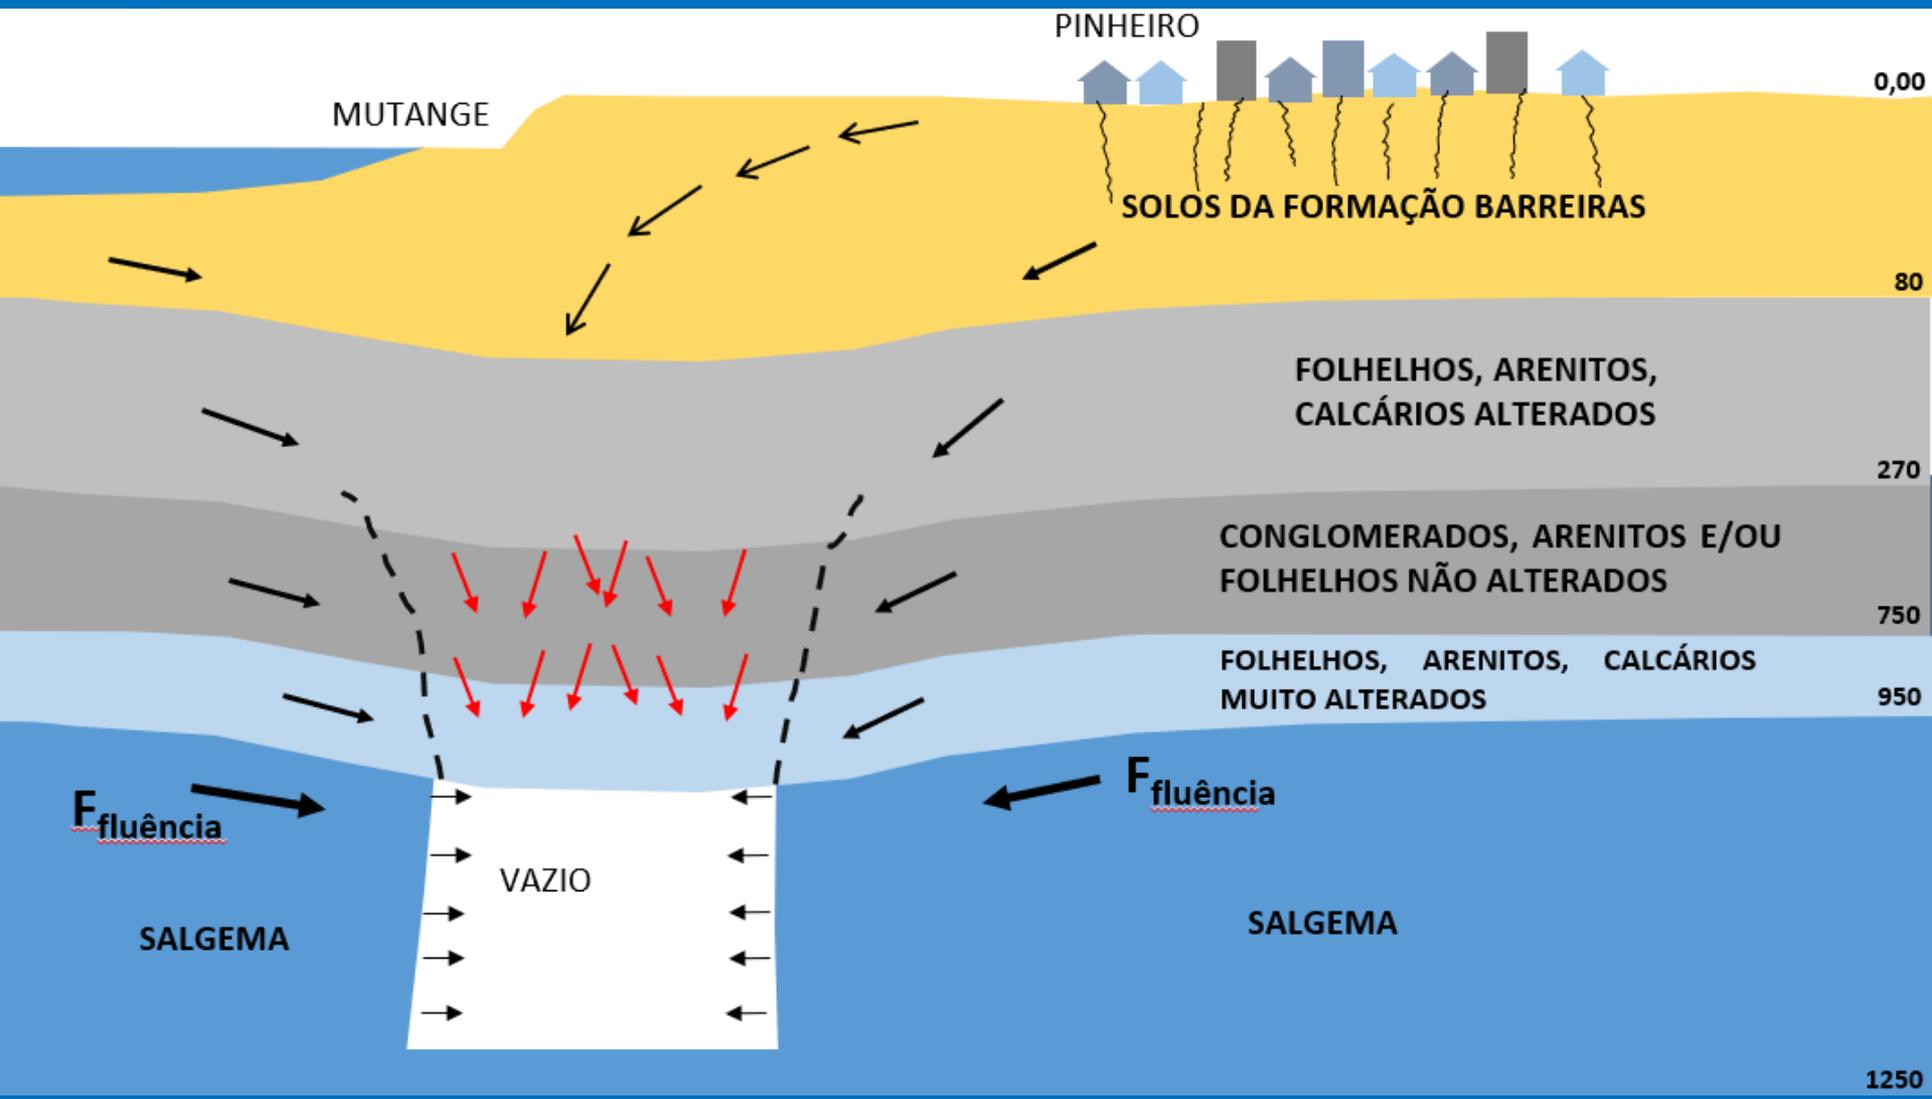
SE ESSAS CONDIÇÕES NÃO FOREM ATENDIDAS,
O TETO DA MINA DESABA E A PRESSÃO DENTRO
DELA DESAPARECE, RESULTANDO NO
DESEQUILÍBRIO DAS FORÇAS INTERNAS DENTRO
DA MINA E A SALGEMA COMEÇA A FICAR MOLE
AO LONGO DOS ANOS E FLUIR EM DIREÇÃO AO
CENTRO DA MINA

COM ISSO, TODAS AS CAMADAS DE
ROCHA QUE ESTÃO ACIMA DA
CAMADA DE SALGEMA DEFORMAM-
SE TAMBÉM, RACHANDO TUDO QUE
TEM EM CIMA DA SUPERFÍCIE

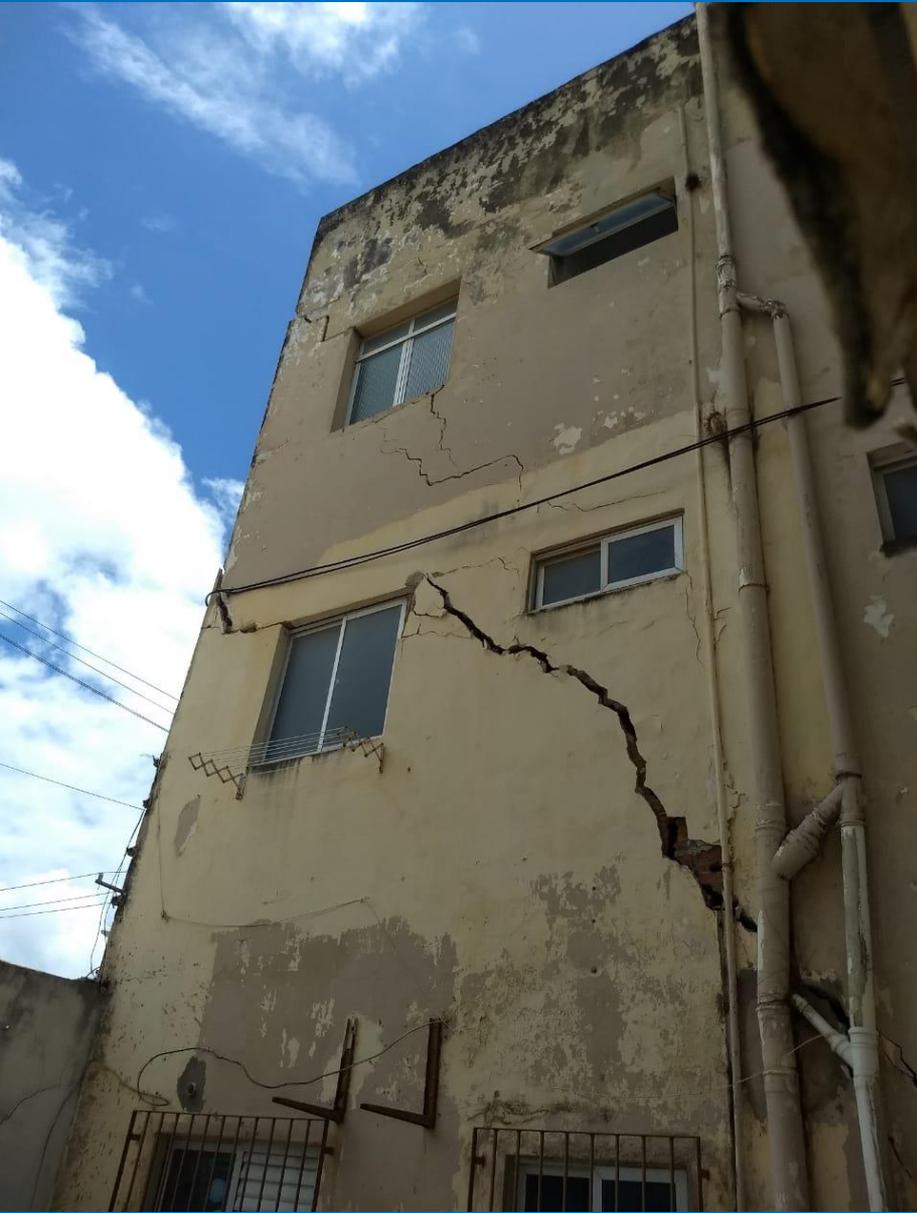
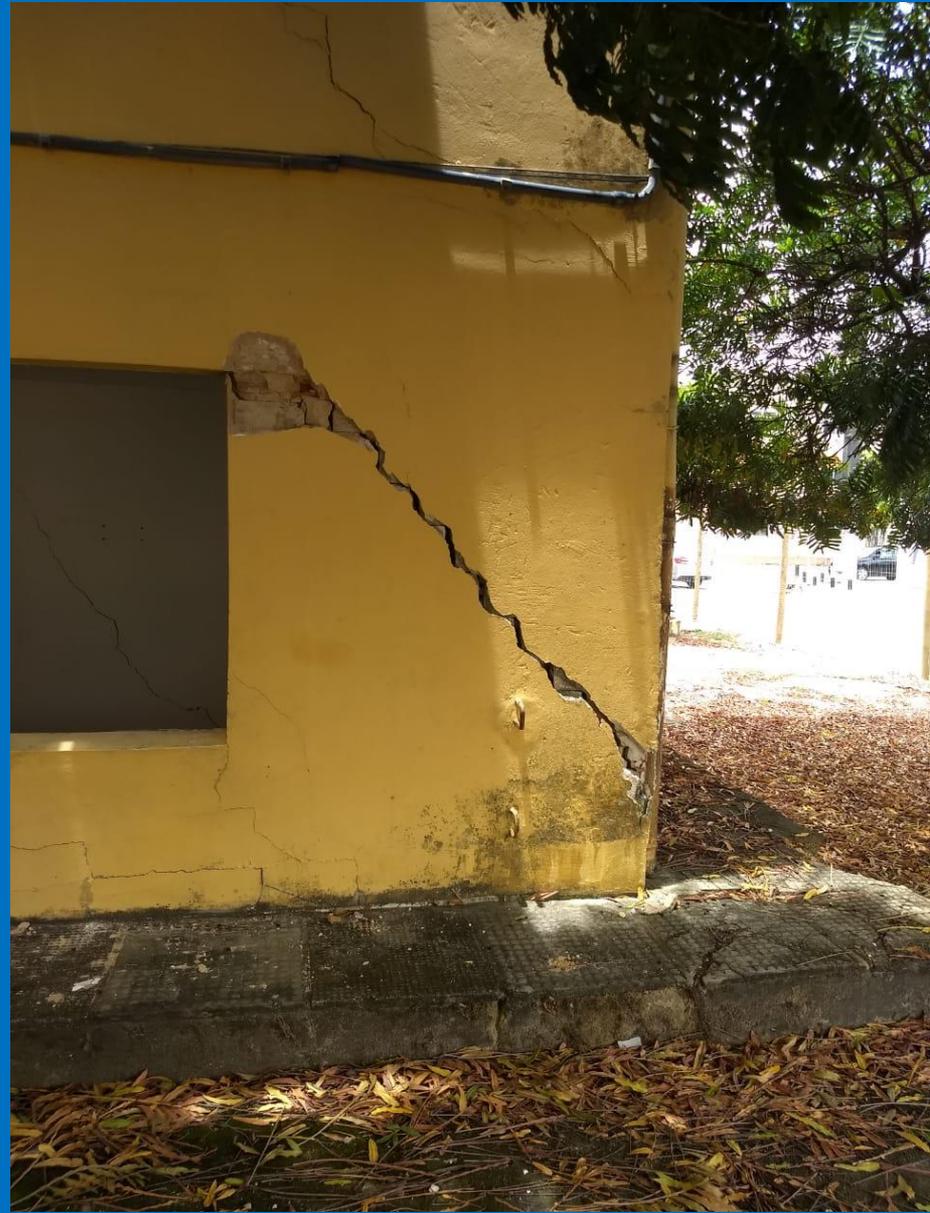
Jardim Acácia e asfalto no
Conjunto Divaldo Suruagi

Início das fissuras em 2010
