RELATÓRIO FINAL
CAMPAHNA 2019

CAMPANHA CALÇADAS DO BRASIL 2019

Uma avaliação da caminhabilidade nas
cidades brasileiras

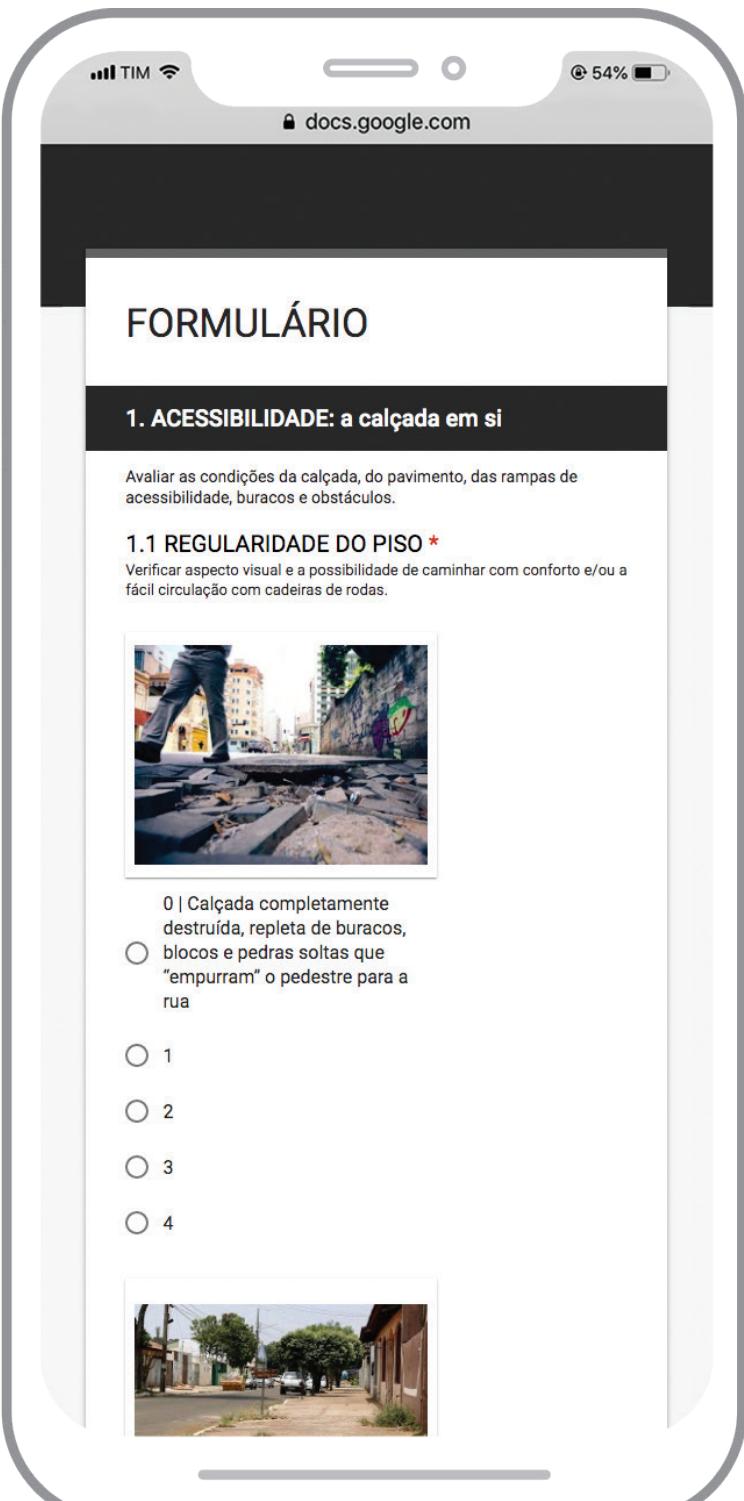
FORMULÁRIO

Critério geral

Critério específico ser observado

Imagen de referência para notas

Campo para comentários adicionais

Nota de referência

Como avaliar

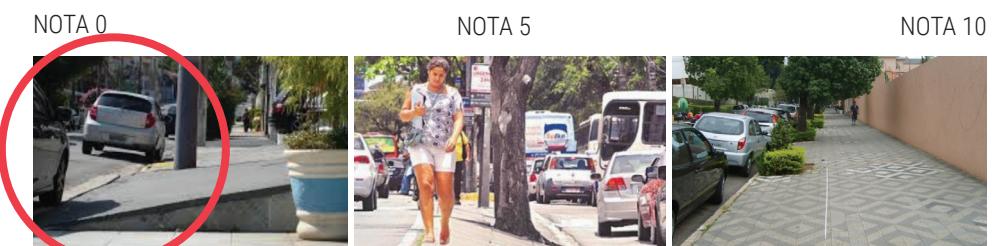
1.3 INCLINAÇÃO TRANSVERSAL DA CALÇADA

A inclinação transversal máxima deve ser de 2%, suficiente para drenar a água das chuvas. Ou seja, a calçada deve ser quase plana, de forma a permitir a circulação confortável. No caso da foto, a rampa de carros foi colocada na calçada, que ficou com uma inclinação próxima dos 15 graus ou 10%.

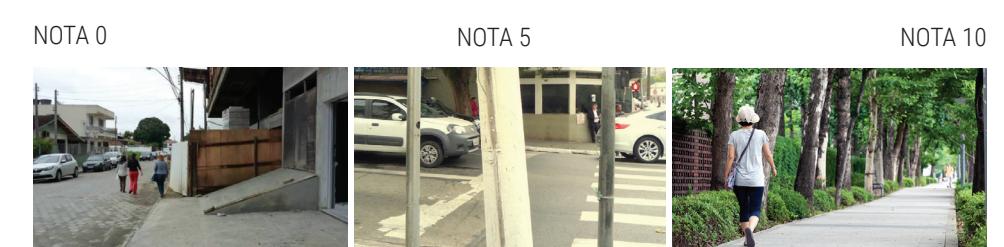
1.4 BARREIRAS E OBSTÁCULOS

Mobiliário urbano, postes em excesso, árvores mal posicionadas, degraus, mesas, ocupação indevida pelo comércio e outras intervenções que impeçam a passagem das pessoas.

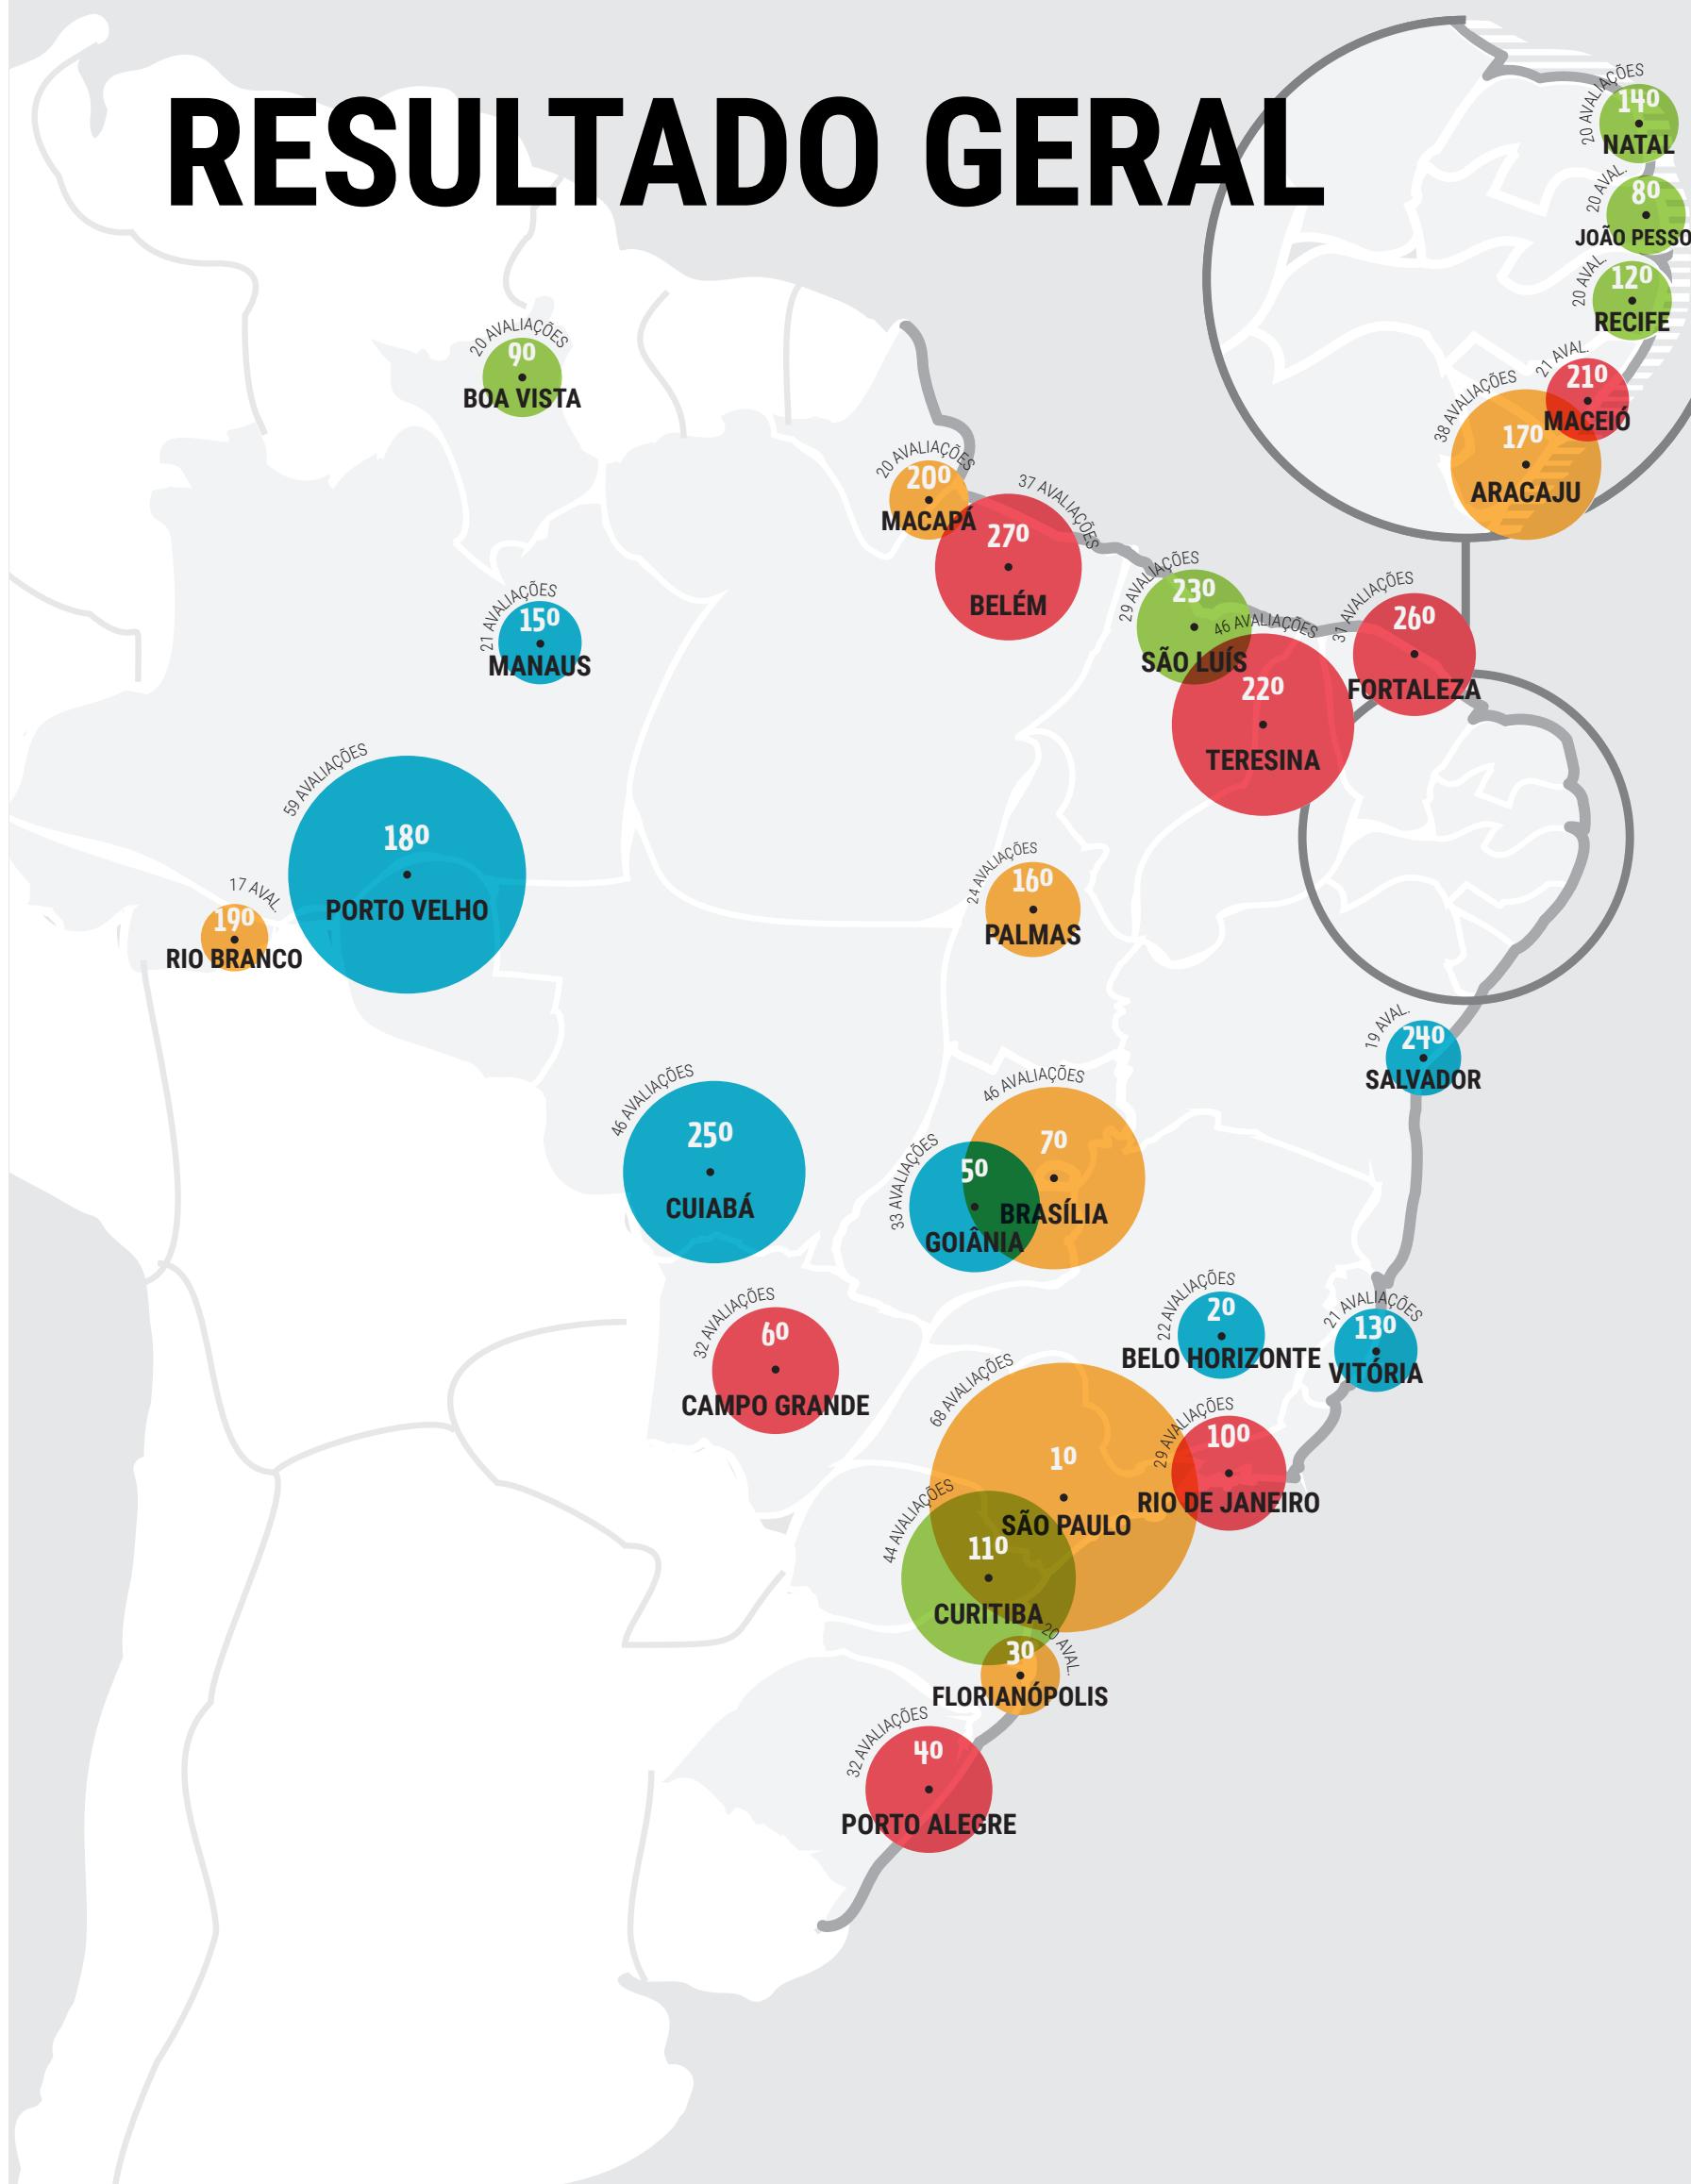
RESULTADO GERAL

De forma geral, notou-se que as áreas mantidas diretamente pelas prefeituras apresentam condições muito melhores de acessibilidade e caminhabilidade, com mais regularidade, maior padronização e oferta de conforto para pedestres, do que se observadas calçadas indiscriminadamente. Também é possível ver que estabelecimentos estaduais e federais não têm o mesmo cuidado na gestão desses equipamentos, o que sugere que a proximidade do gestor público proporciona maior controle na qualidade dos passeios e demais infraestruturas.

Mas, é importante frisar que nenhuma das capitais conseguiu chegar à média mínima aceitável (8,0) e que as médias mais altas ficaram ainda abaixo da nota 7,0.

PONDERAÇÃO:
quesitos de
acessibilidade, faixas de
travessia e segurança
têm peso 3; semáforos,
arborização e ruído
urbano ficaram com peso
2; e os demais itens têm
peso 1.

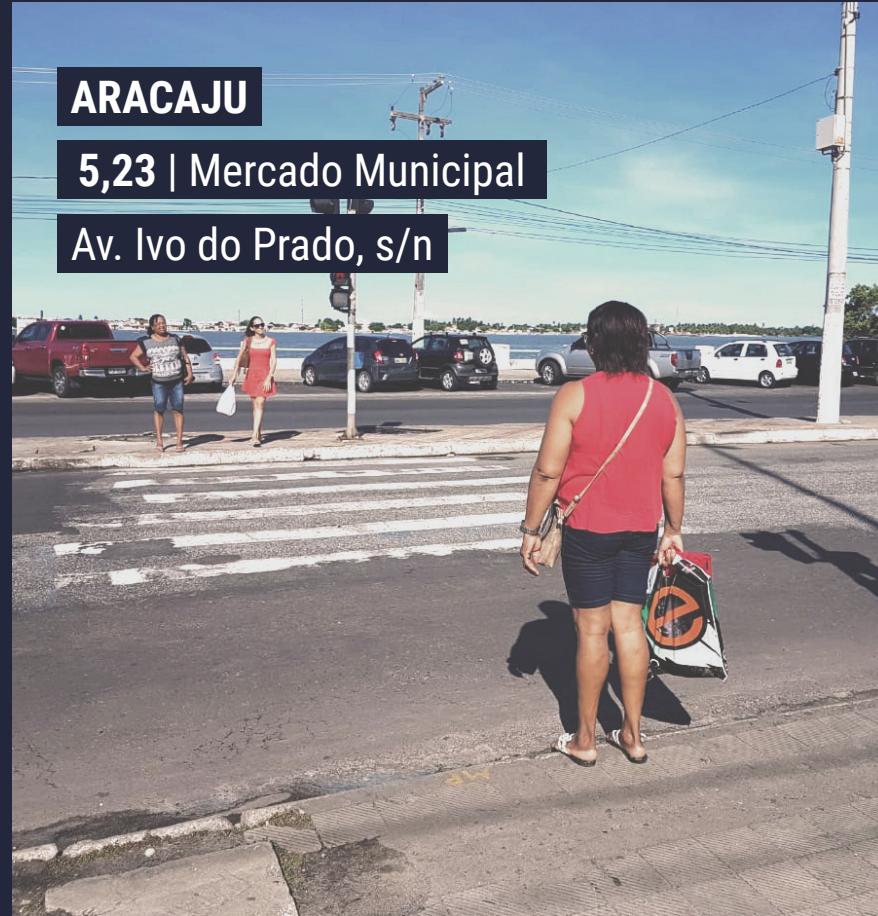
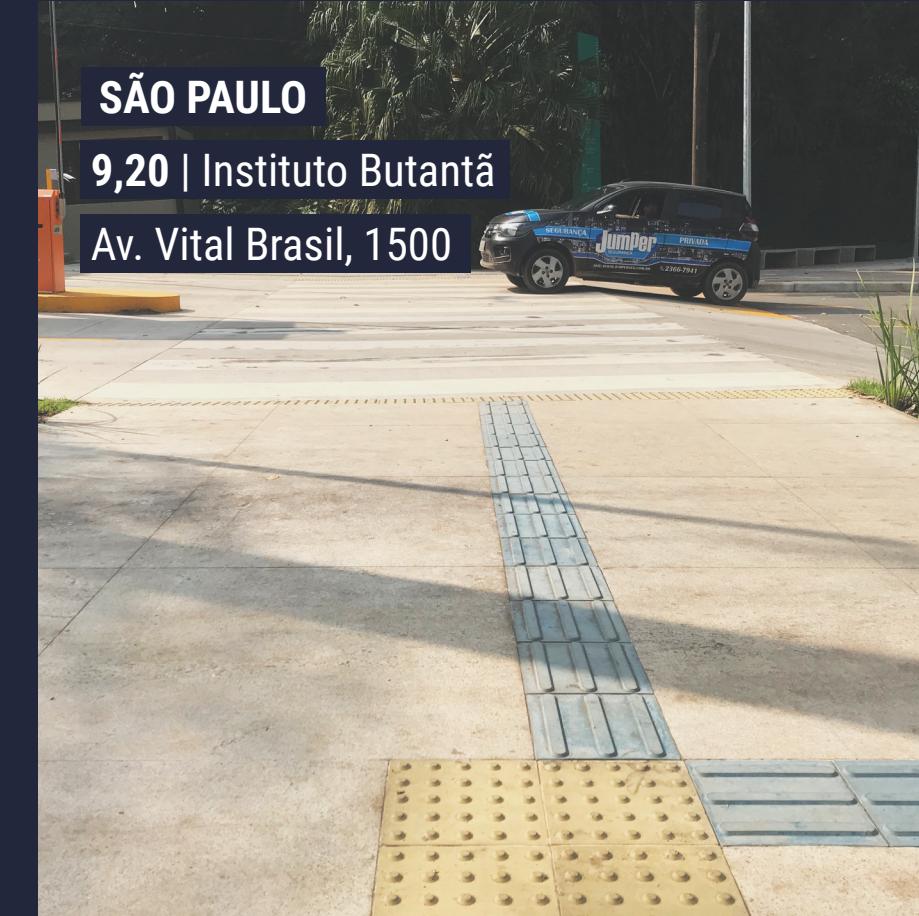
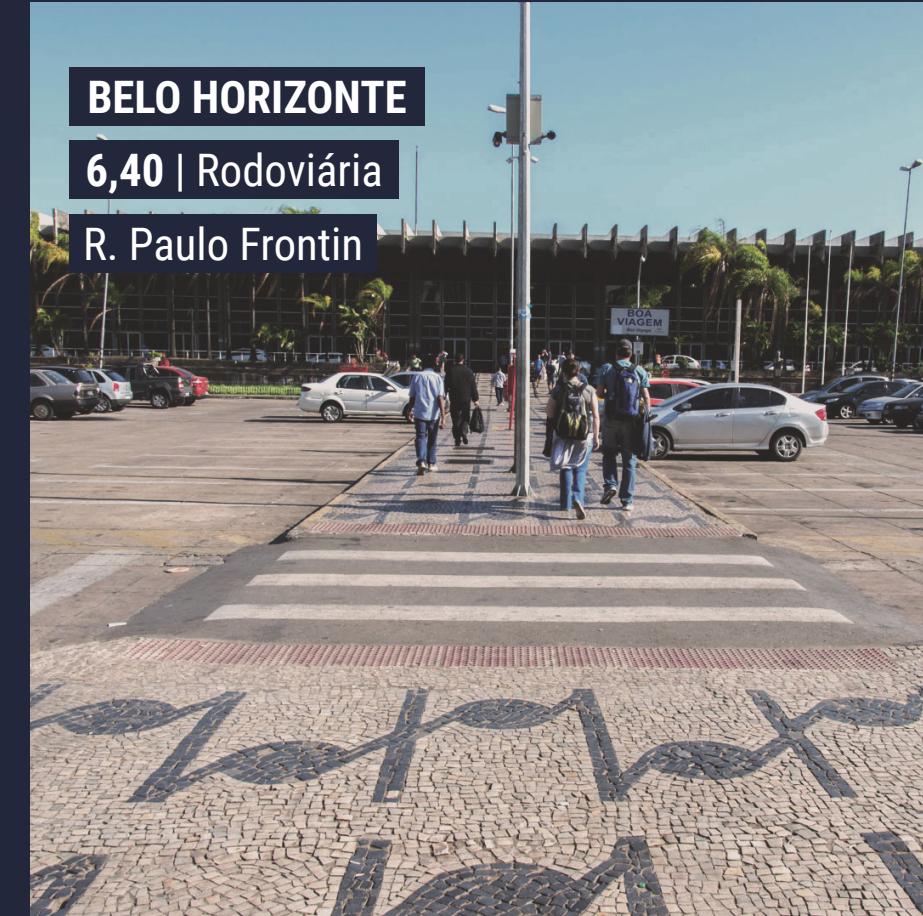
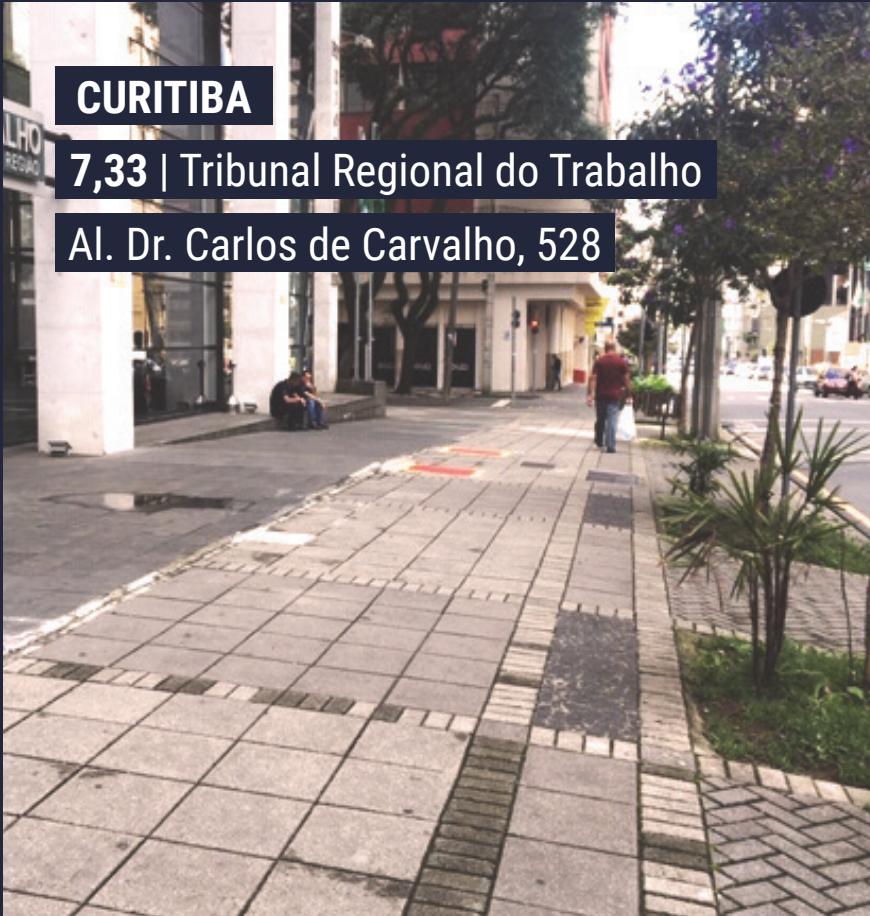
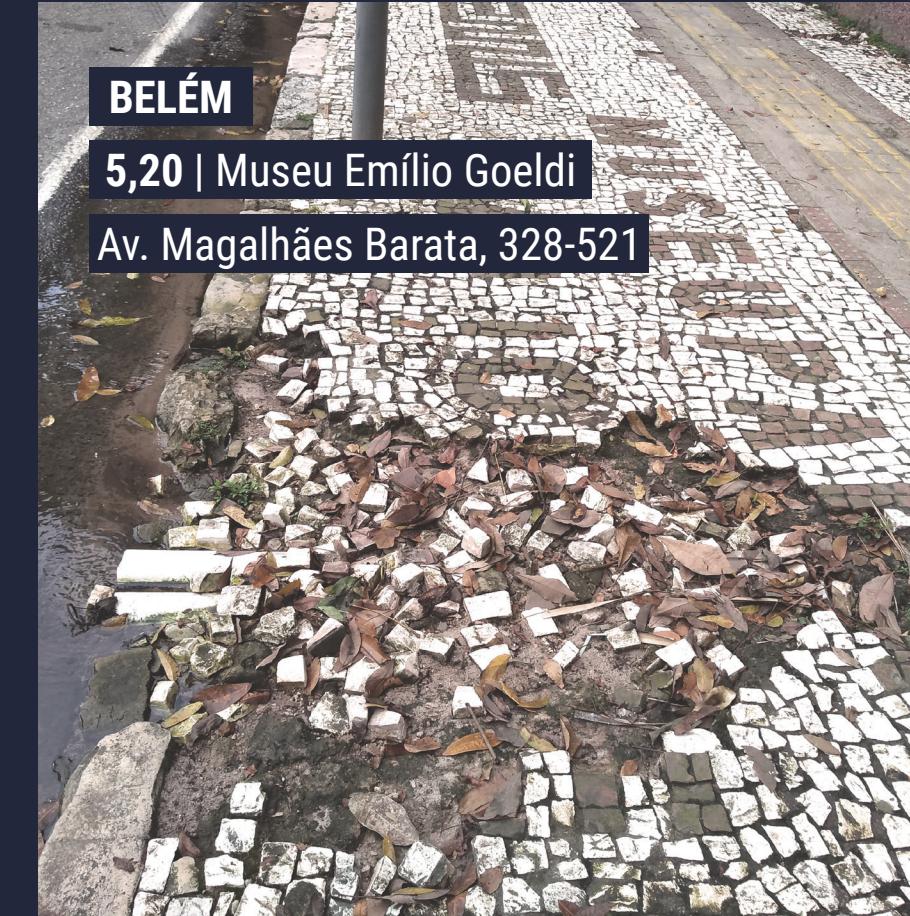
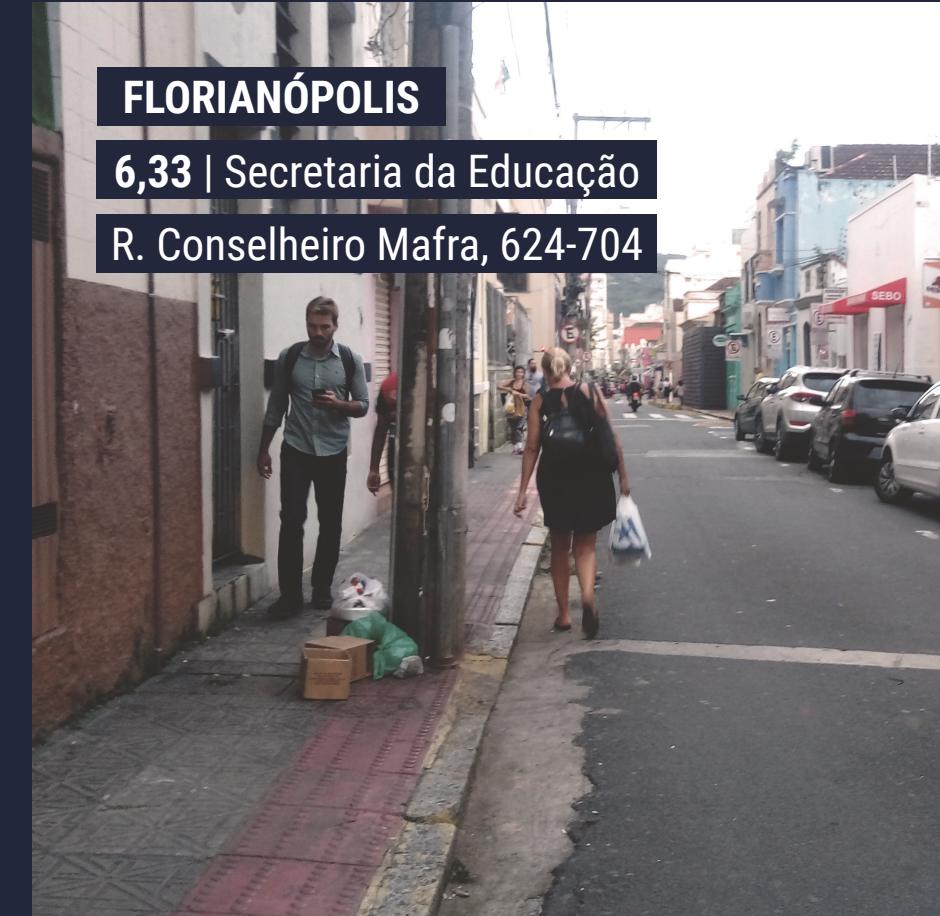
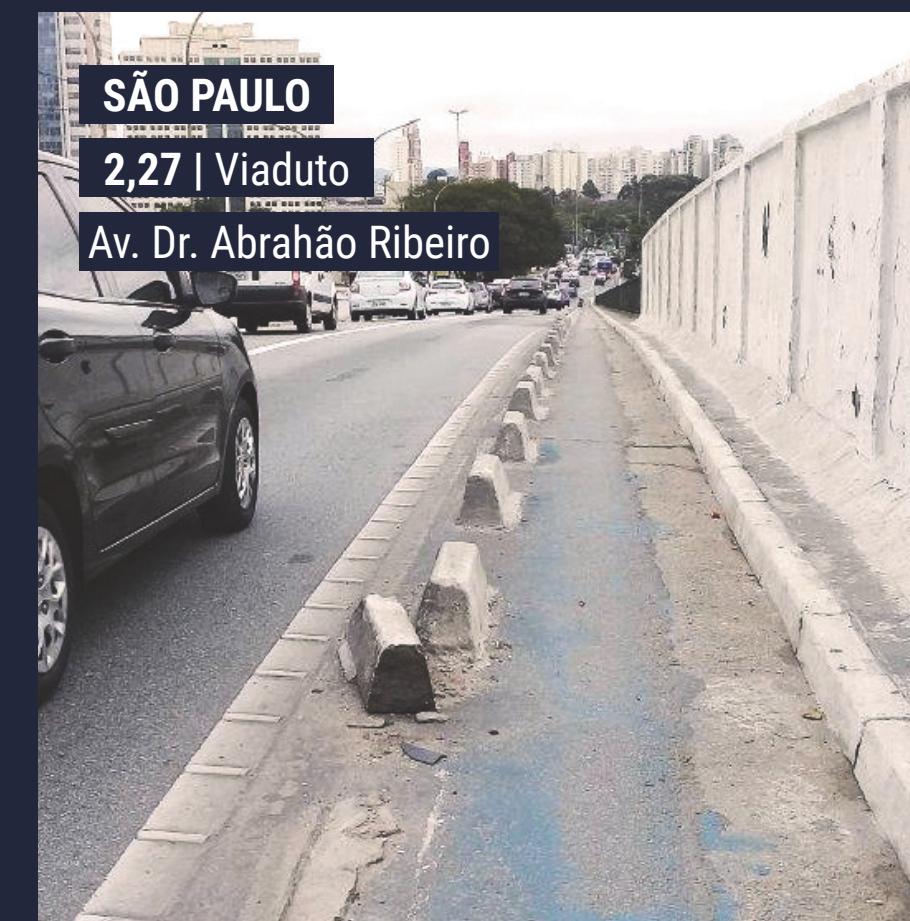
AVALIAÇÕES DIVERSAS

- Ações de concessionárias de energia, comunicações e saneamento, além dos próprios órgãos de trânsito, que destroem e não recompõe pavimentos;
- Falta de pintura de faixas de pedestre, inclusive no caso das operações tapa buracos;
- Falta de manutenção em geral;
- Falta de manutenção na iluminação das faixas de pedestres existente;
- Rampas de acessibilidade inexistentes ou sem manutenção;
- Peças de piso tátil soltas, faltantes e, algumas vezes, isoladas em determinados equipamentos;
- Falta de mobiliário urbano, como lixeiras e bancos;
- Tempos semafóricos inadequados para idosos e pessoas com deficiência;
- Semáforos sem sinalização sonora, além de botoeiras que não funcionam;
- Excessos de postes dificultando a passagem (São Paulo, Rio de Janeiro);

- Tampas de inspeção desniveladas em relação ao piso;
- Ocupação indevida de calçadas;
- Calçadas com larguras irregulares e estreitamentos.
- Falta de arborização dos passeios para amenização das temperaturas;
- Raízes de árvores que extrapolam a regularidade do piso das calçadas;
- Utilização de material inadequado e irregular na pavimentação;
- Parca sinalização voltada aos pedestres;
- Falta de sinalização em saídas de garagem e áreas de circulação de veículos próximos aos edifícios;
- Falta de continuidade no trajeto dos pedestres;
