AGÊNCIA NACIONAL DE MINERAÇÃO

PARECER TÉCNICO Nº 127/2021/SEFAM-RN/GER-RN

Assunto: 23ª Reunião do GT- Acompanhamento e Análise do Plano de Fechamento de Mina - (Item 36.3 DA DECISÃO nº. 123/2019/SJVM/JFT/4ªVARA/AL - ACP Nº 0803662- 52.2019.4.05.8000)

ANEXO - Registro fotográfico de inspeção das instalações da Braskem em 15/09/2021

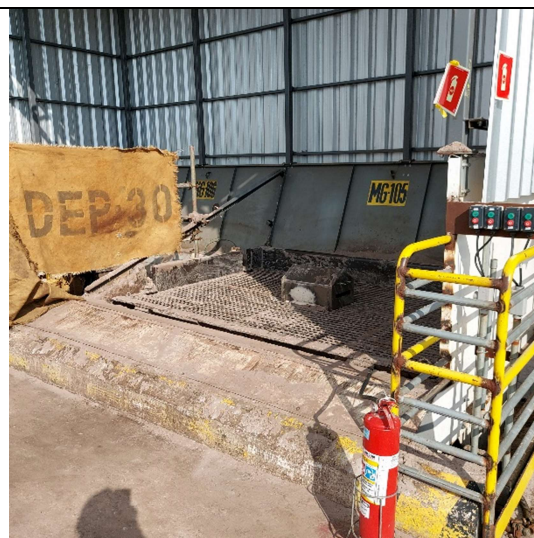
Figura 4

Figura 4: Detalhe da grelha auxiliar;
