ESTUDOS SOBRE A INSTABILIDADE DO TERRENO NOS BAIRROS PINHEIRO, MUTANGE E BEBEDOURO, MACEIÓ (AL)

Ação Emergencial no Bairro Pinheiro

Volume I
RELATÓRIO SÍNTESE DOS RESULTADOS Nº 1

Brasília, 29 abril de 2019

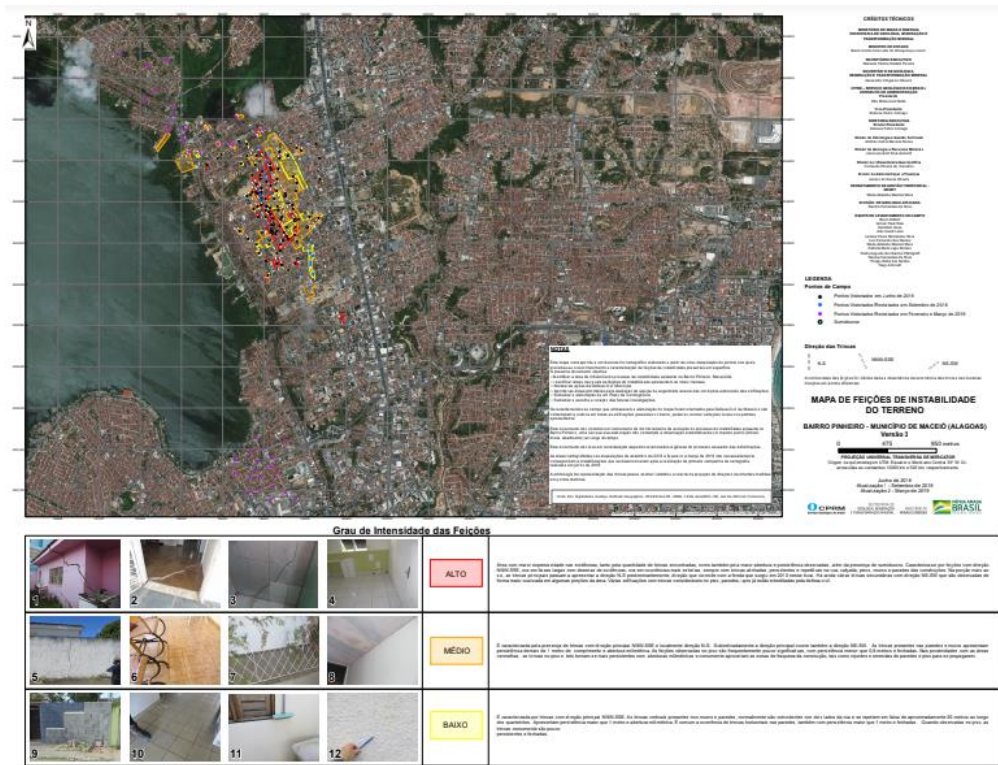
- h. conforme depoimentos colhidos dos moradores locais e relatos da própria Defesa Civil Municipal, a existência de instabilidade no terreno do bairro Pinheiro é muito anterior ao abalo sísmico ocorrido no dia 3 de março de 2018, com relatos de ocorrência de trincas nas edificações há mais de 10 anos, o que aponta para deformação ativa (figura 1).

Figura 1: Mapa de Feições de Instabilidade do Terreno (terceira atualização).

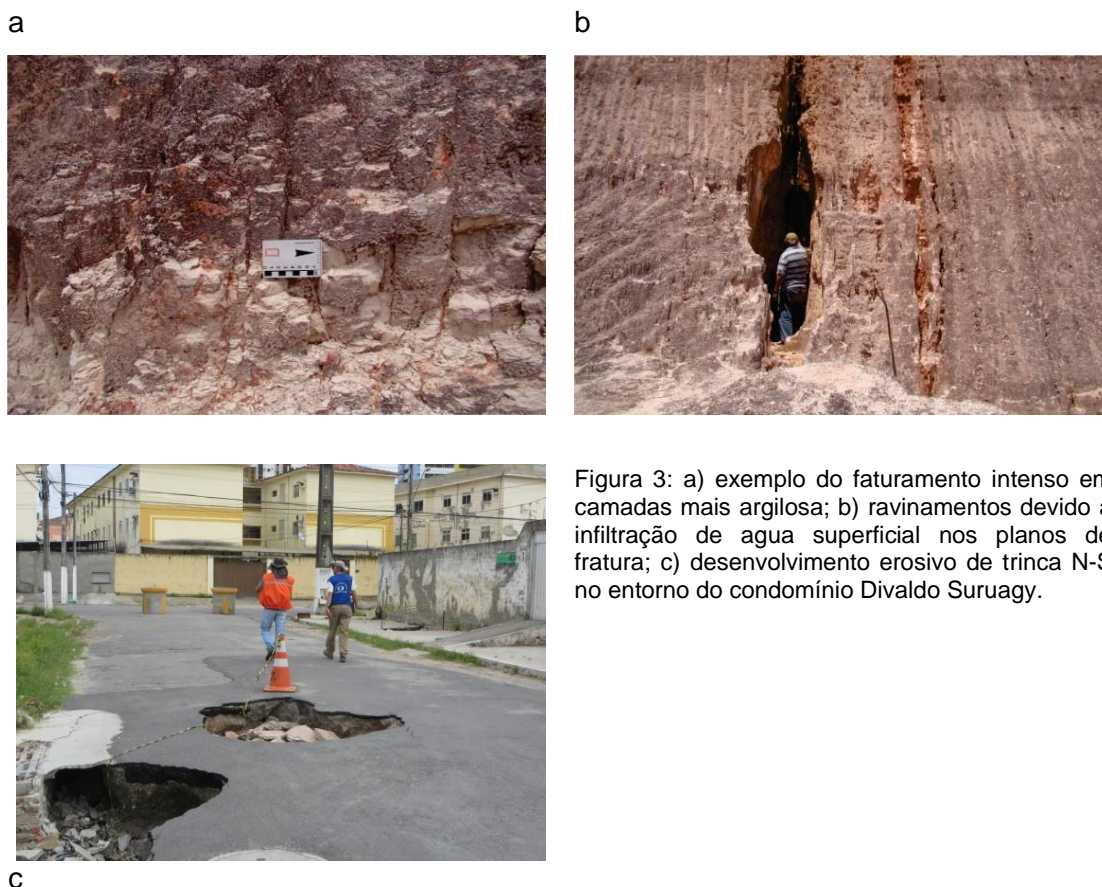
erodibilidade, um eficiente caminho para infiltração das águas superficiais, com lixiviação e carreamento de material, principalmente nos planos de fraturas mais abertas, onde processos erosivos já se encontram atuantes. Esses processos podem ser destrutivos, e evoluir, significativamente, em apenas um evento chuvoso com precipitações elevadas, dentro de um curto intervalo de tempo (Figura 3).

Figura 3: a) exemplo do faturamento intenso em camadas mais argilosa; b) ravinamentos devido à infiltração de água superficial nos planos de fratura; c) desenvolvimento erosivo de trinca N-S no entorno do condomínio Divaldo Suruagy.
