Inquérito Policial nº 9/2023-DECOR
Ocorrência Policial nº 4119/2023-DPELETRONICA

Instaurar Inquérito Policial para investigar a invasão do Espaço Lúcio Costa e do Museu da Cidade, nesta capital, perpetrada por manifestantes que também ameaçaram os funcionários, danificaram bens públicos e subtraíram objetos e documentos públicos, fatos estes ocorridos entre as 16 e 19 horas do dia 08 de janeiro de 2023.

4.1.2 Exame de corpo de delito no Museu Histórico de Brasília (Museu da Cidade)

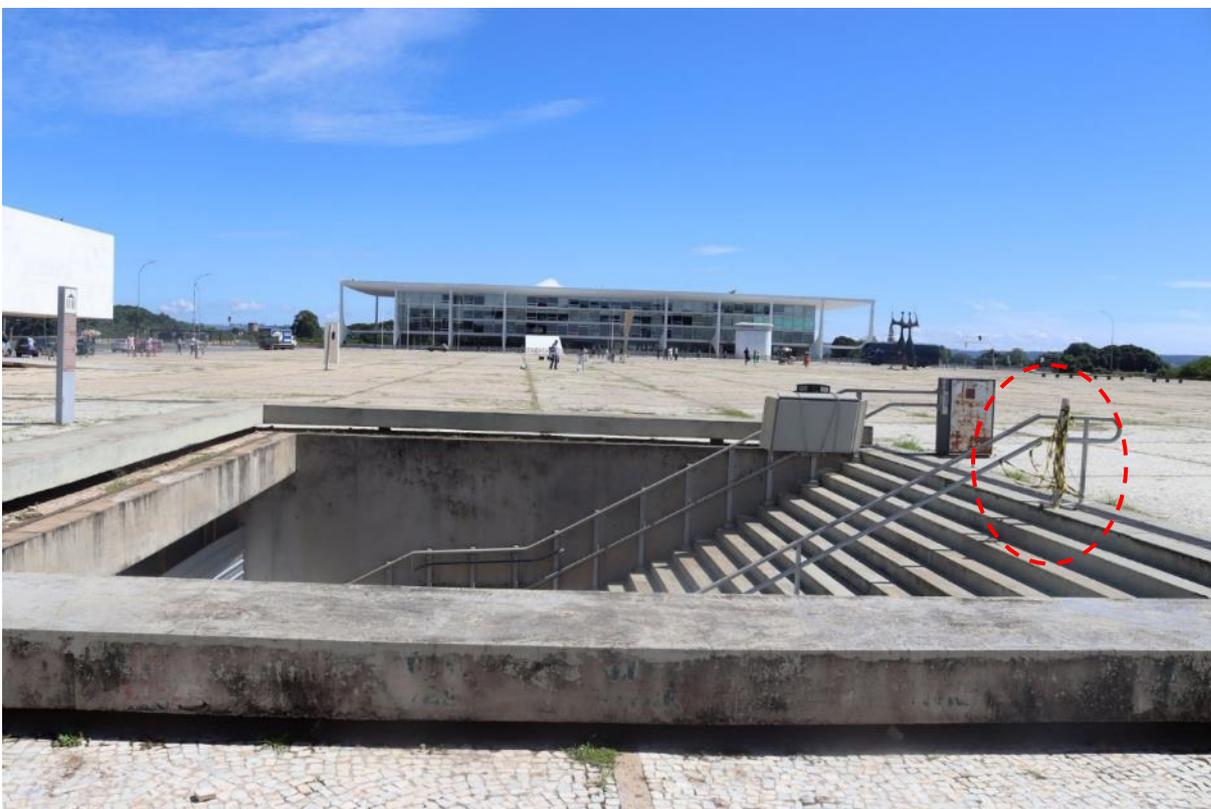
Fotografia 2 – Praça dos Três Poderes. Região de acesso às escadas que levam ao Espaço Lúcio Costa. Em indicação, barra metálica em meio a fitas de isolamento.

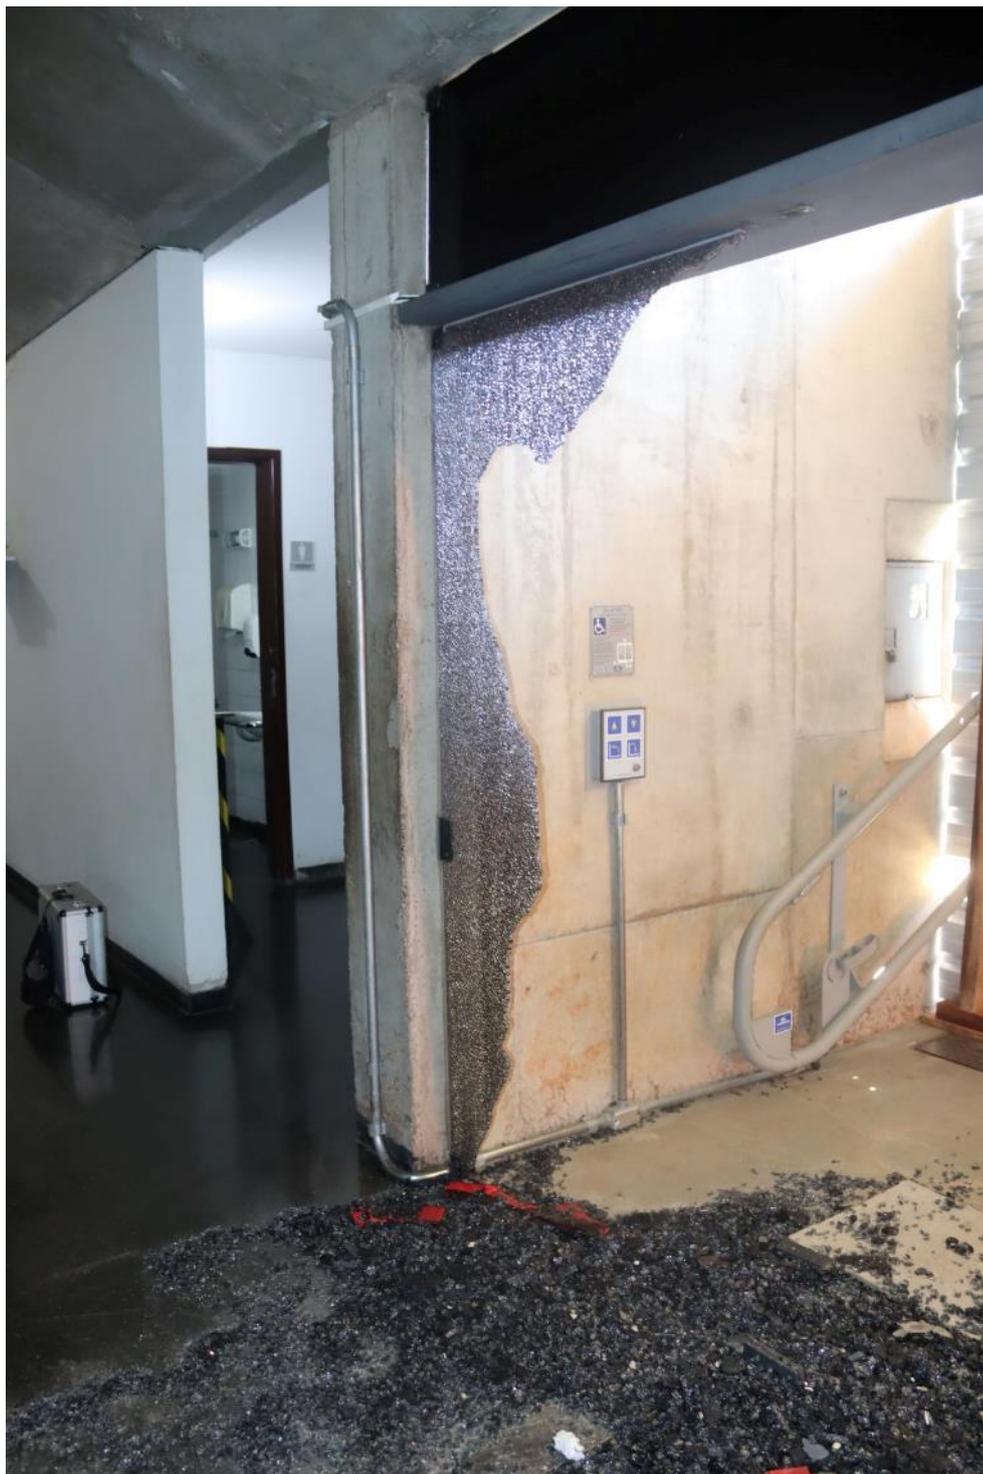
Fotografia 13 – Tapume metálico visto pelo interior do Espaço Lúcio Costa. Verificam-se fragmentos de vidro oriundos de uma porta de vidro ali instalada, em meio a objetos, tais como: extintor e puxadores metálicos.

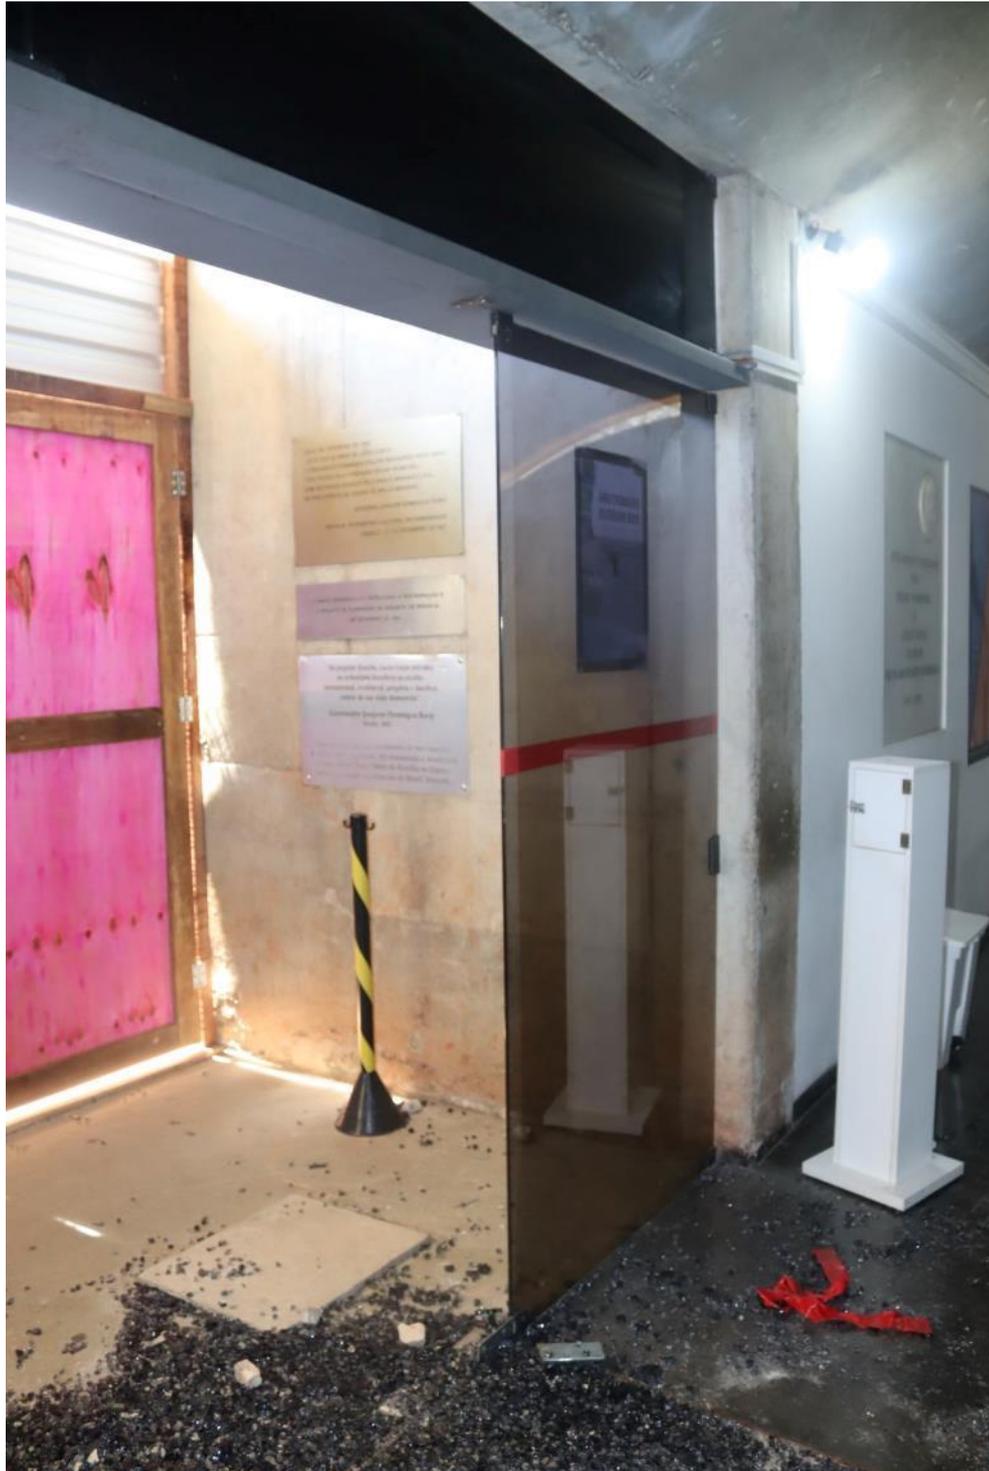
Fotografia 14 – Remanescentes de vidro da porta de acesso ao Espaço Lúcio Costa.

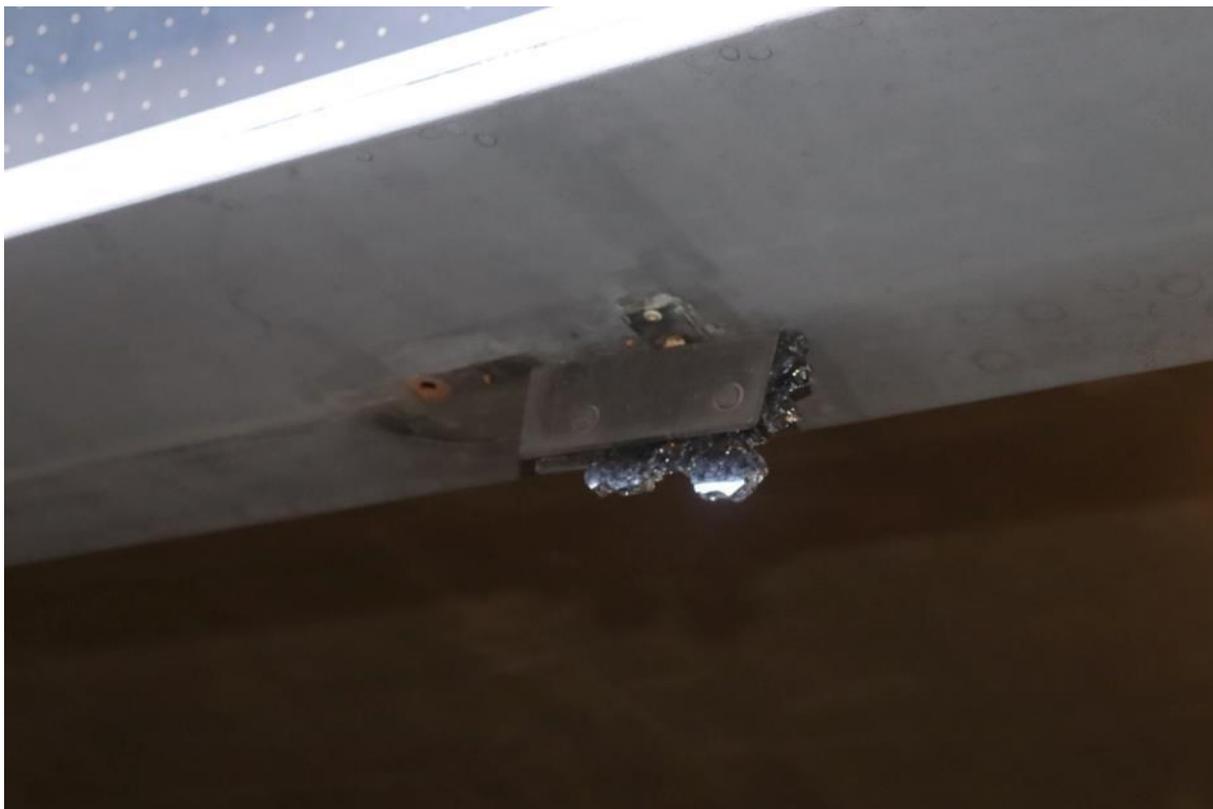
Fotografia 15 – Remanescentes de vidro da porta de acesso ao Espaço Lúcio Costa

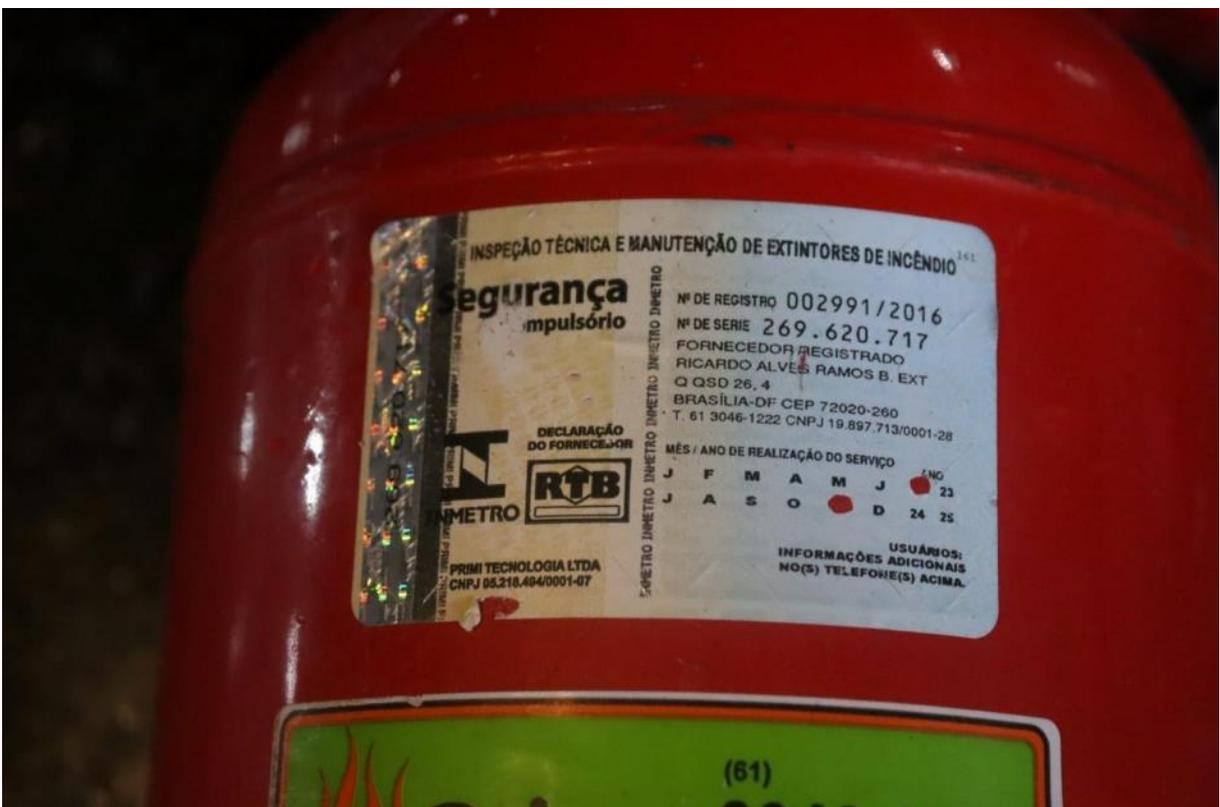
Fotografia 22 – Extintor de incêndio sobre os fragmentos de vidro dispersos sobre o piso.

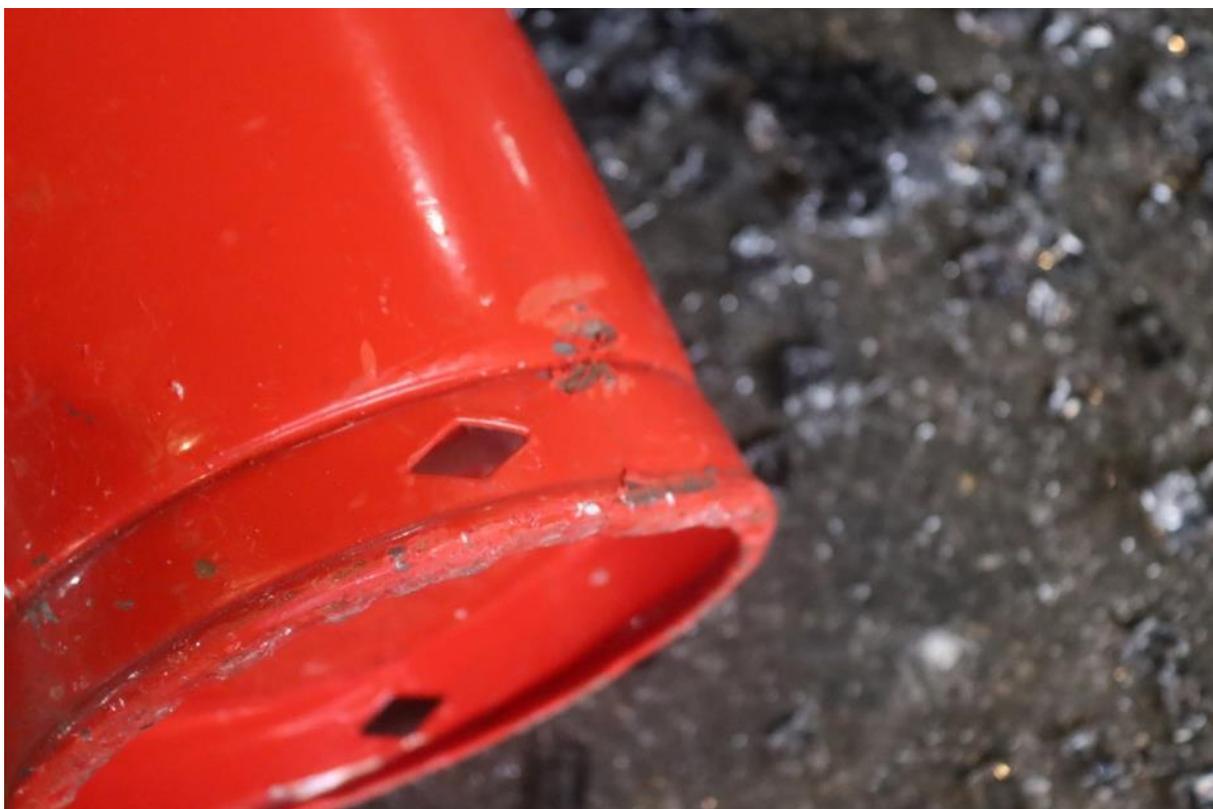
Fotografia 24 – Área de acionamento do extintor. Nota-se ausência de lacre de segurança.

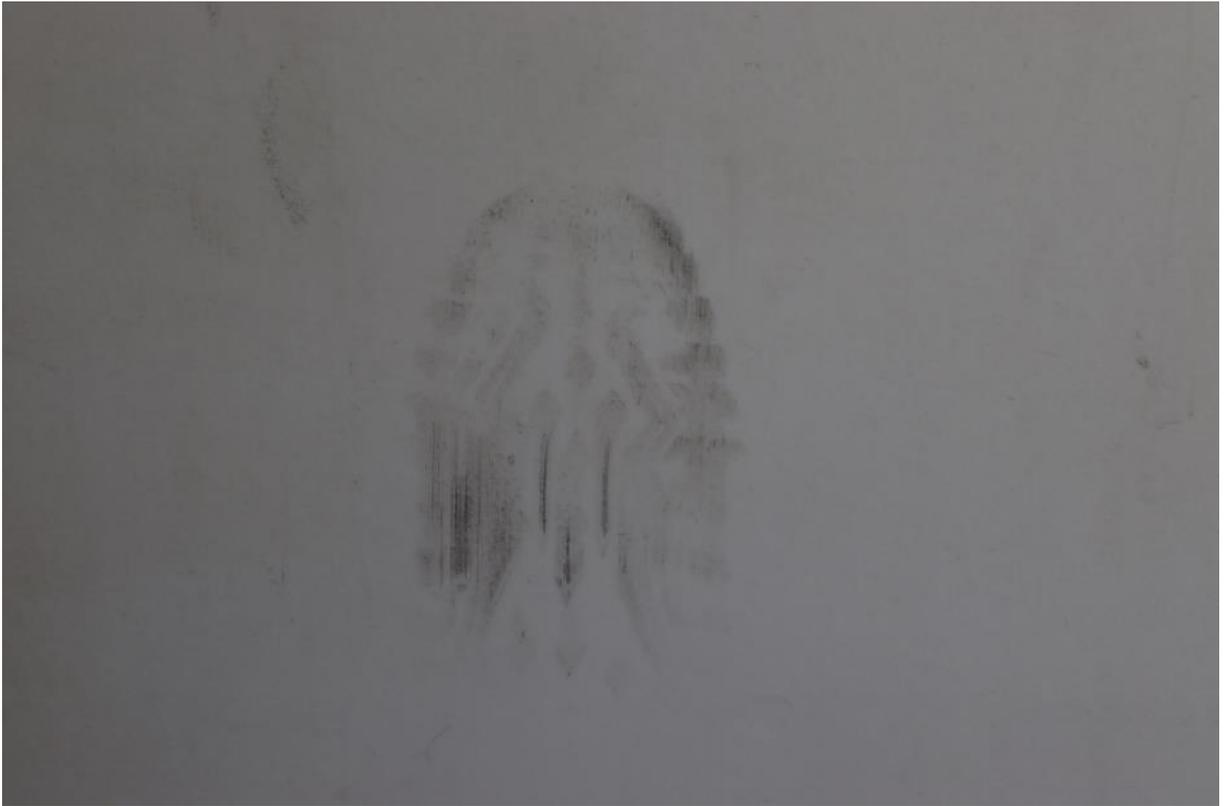
Fotografia 41 – Impressão de solado de calçado na face externa da porta de acesso ao museu.

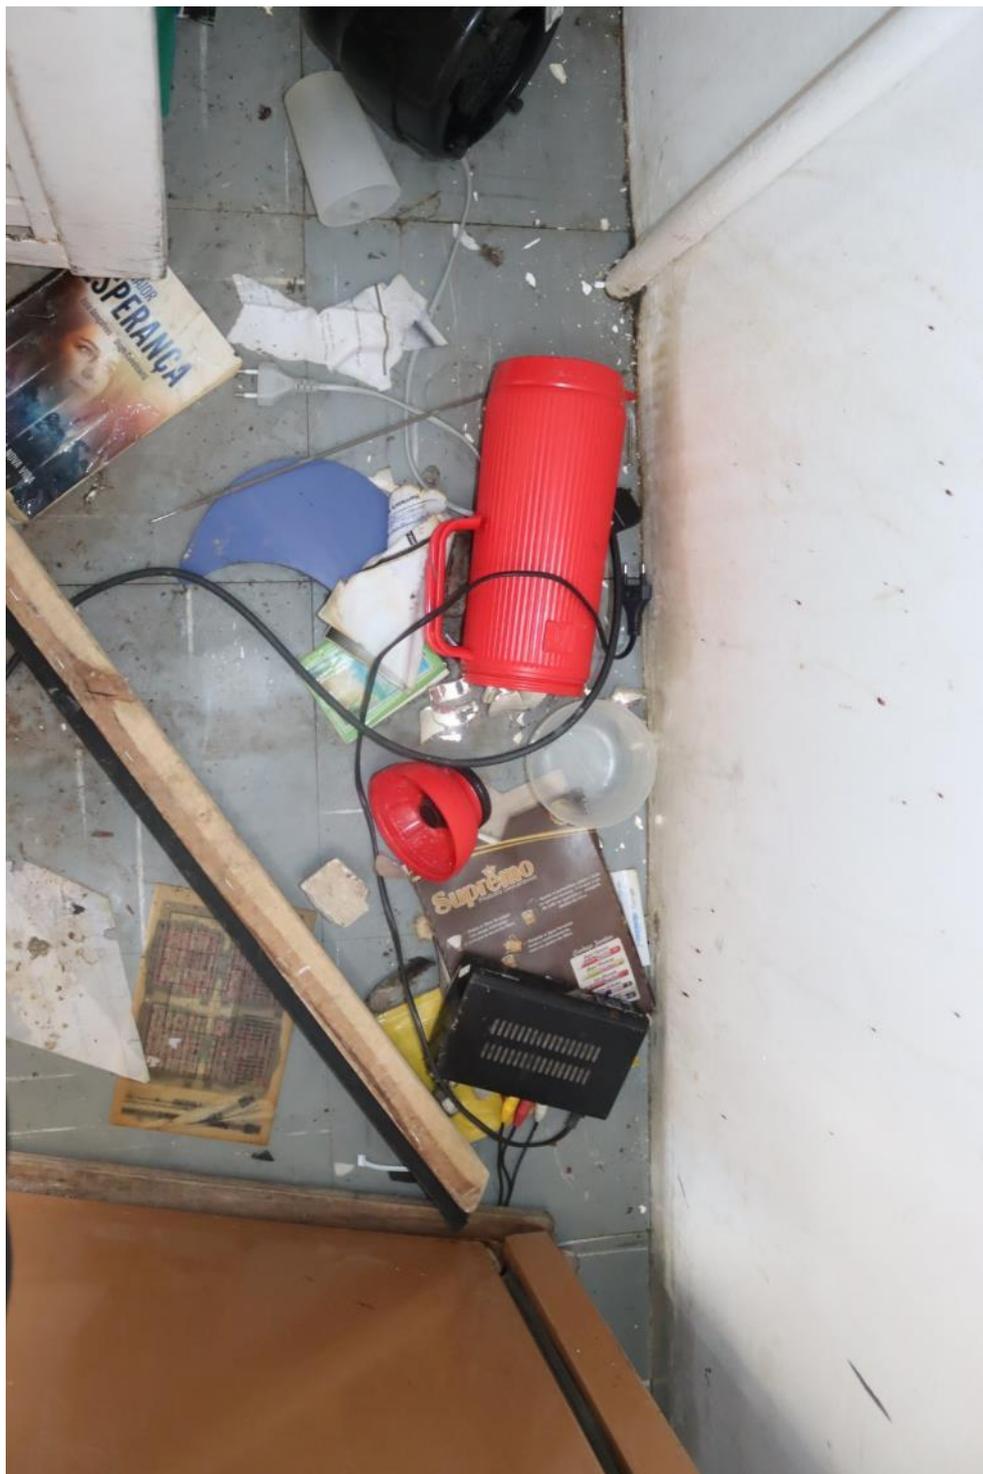
Fotografia 45 – Objetos em desalinhamento e avariados no interior da copa/depósito.

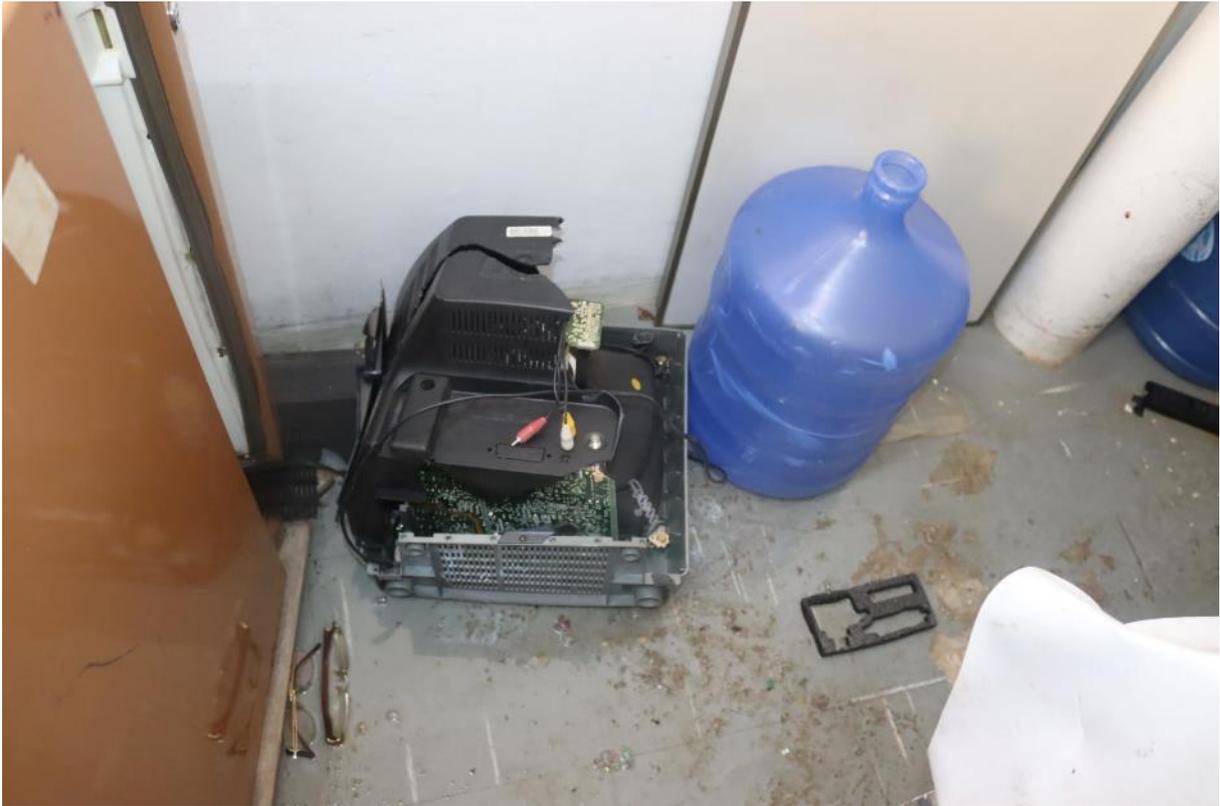
Fotografia 46 – Objetos em desalinho e avariados no interior da copa/depósito.

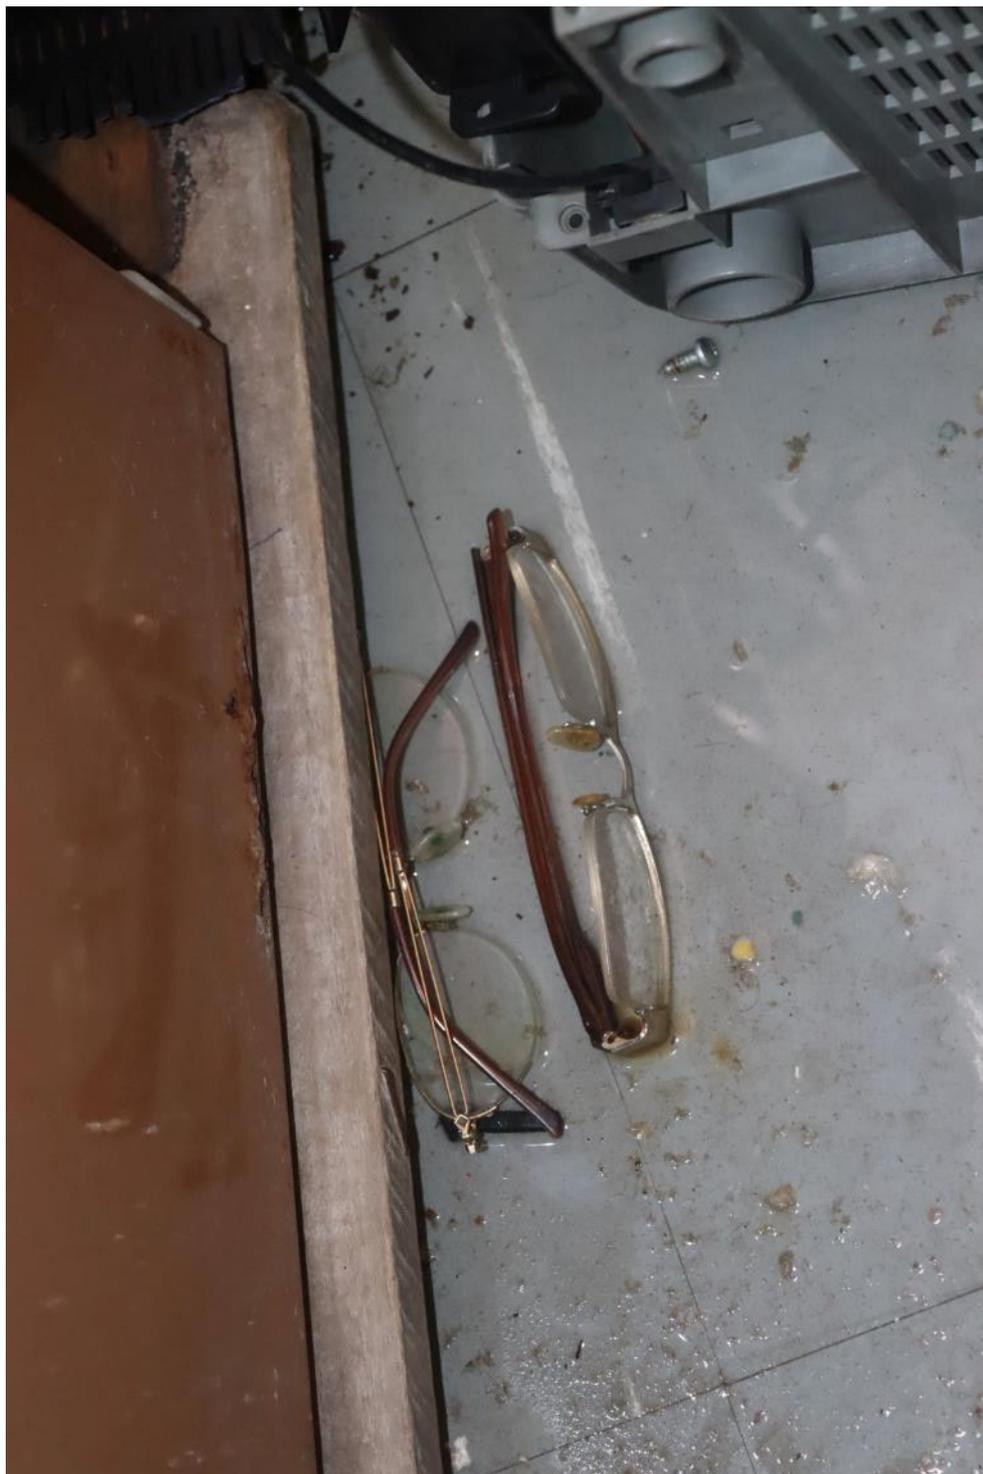
Fotografia 47 – Objetos em desalinho e avariados no interior da copa/depósito.

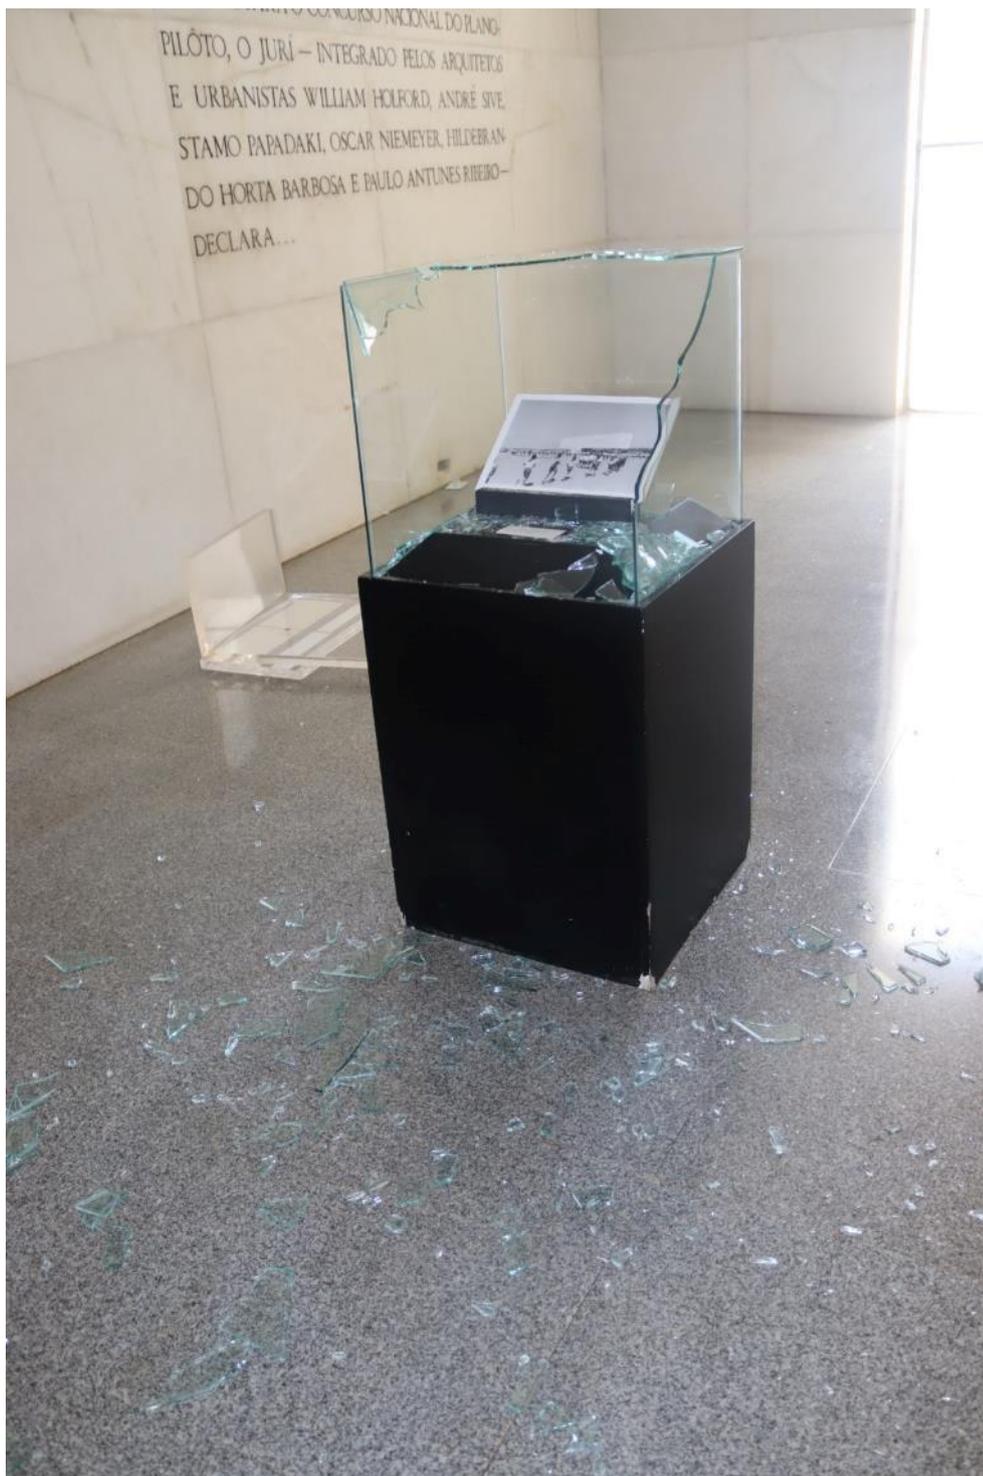
Fotografia 58 – Cubo de vidro, quebrado, sobre estrutura de madeira de cor preta.

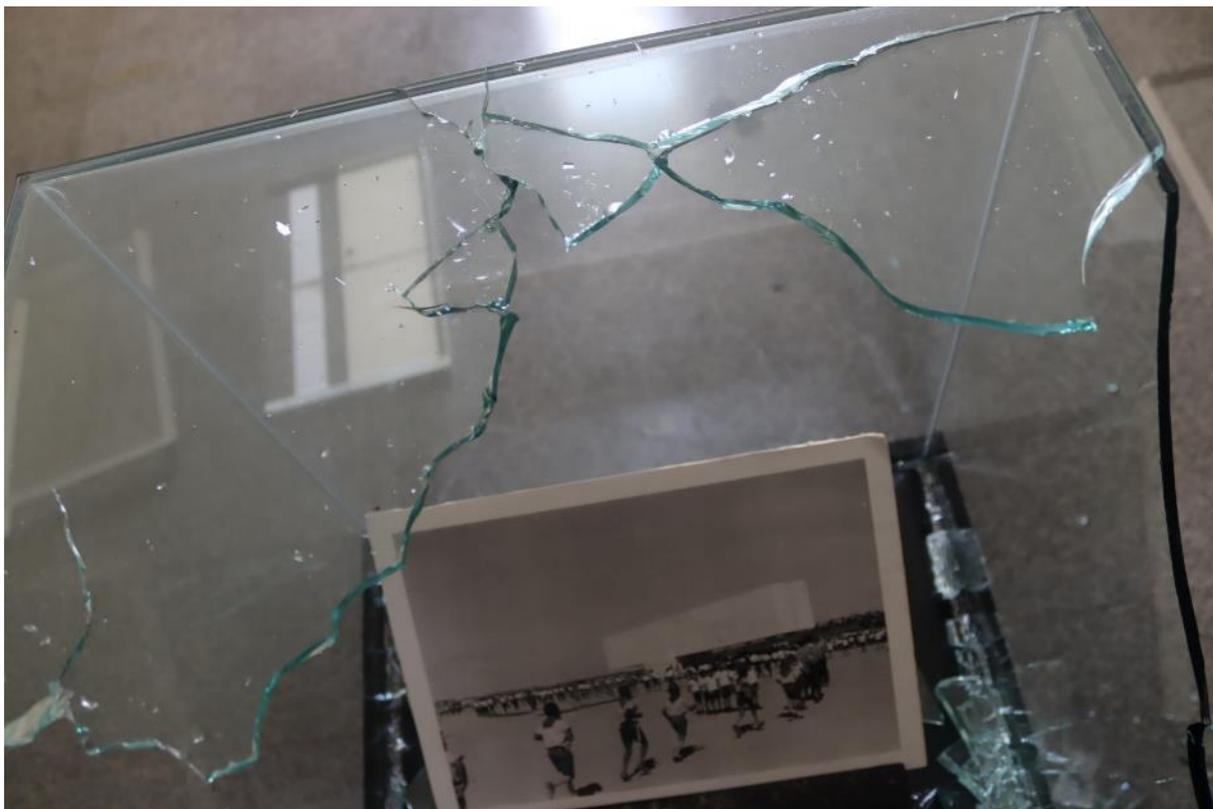
Fotografia 60 – Cubo de vidro, quebrado, sobre estrutura de madeira de cor preta.
