Inquérito Policial nº 9/2023-DECOR
Ocorrência Policial nº 4119/2023-DPELETRONICA

Instaurar Inquérito Policial para investigar a invasão do Espaço Lúcio Costa e do Museu da Cidade, nesta capital, perpetrada por manifestantes que também ameaçaram os funcionários, danificaram bens públicos e subtraíram objetos e documentos públicos, fatos estes ocorridos entre as 16 e 19 horas do dia 08 de janeiro de 2023.

Nesse contexto, se inserem os exames periciais nos locais a seguir descritos, os quais são integrantes do Centro Cultural Três Poderes, subordinado à Secretaria de Estado de Cultura e Economia Criativa do Distrito Federal¹ (*Figuras 1 e 2*).

4.1.1 Exame de corpo de delito no Espaço Lúcio Costa

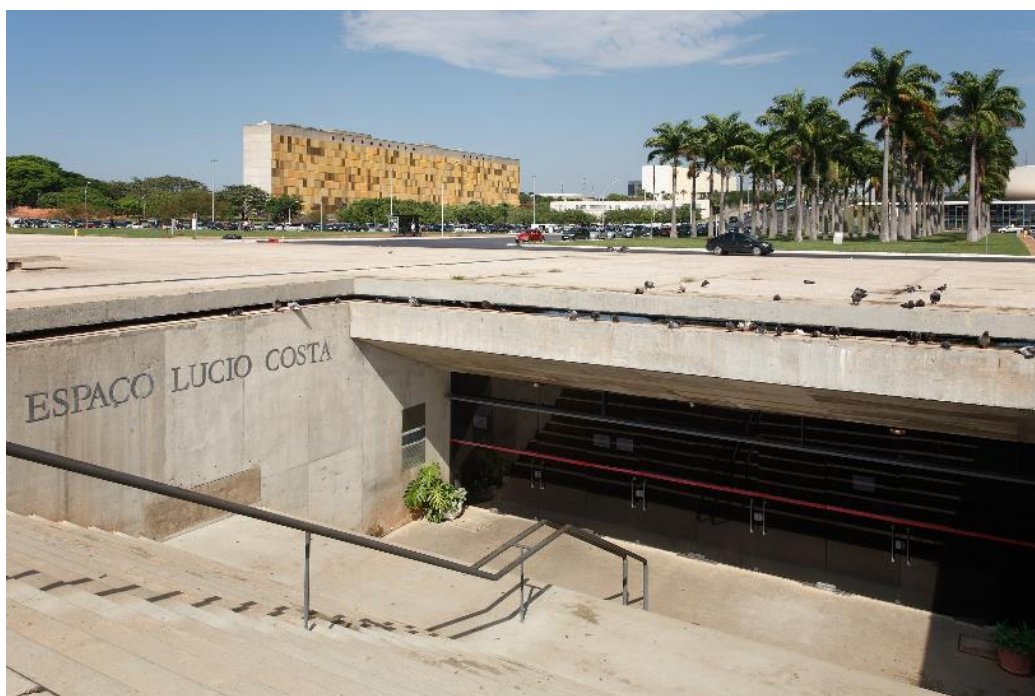
Figura 3 – Acesso ao Espaço Lúcio Costa³. Em indicação, porta de vidro em seu estado íntegro.

A partir do nível da Praça dos Três Poderes, o museu era acessado por uma escadaria de concreto (*Figura 3 e Fotografias 1 a 4*).

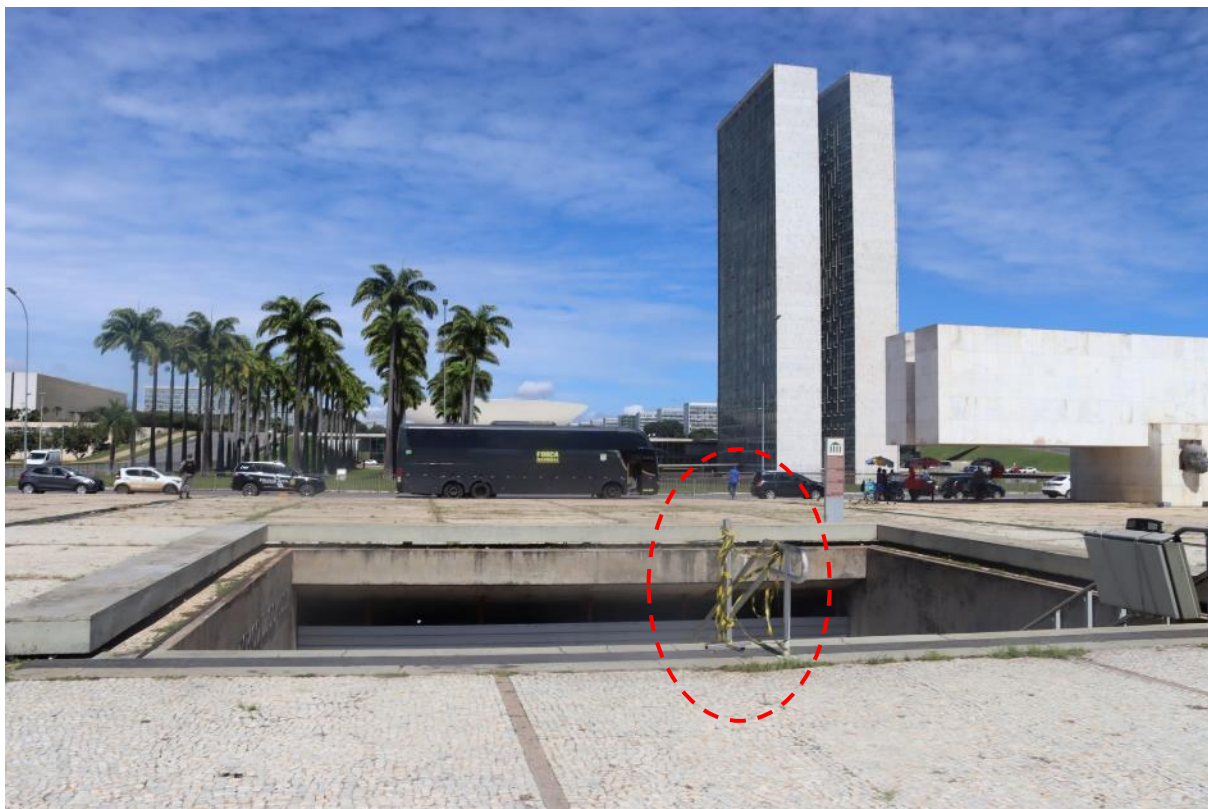
Fotografia 1 – Praça dos Três Poderes. Região de acesso às escadas que levam ao Espaço Lúcio Costa. Em indicação, barra metálica em meio a fitas de isolamento.

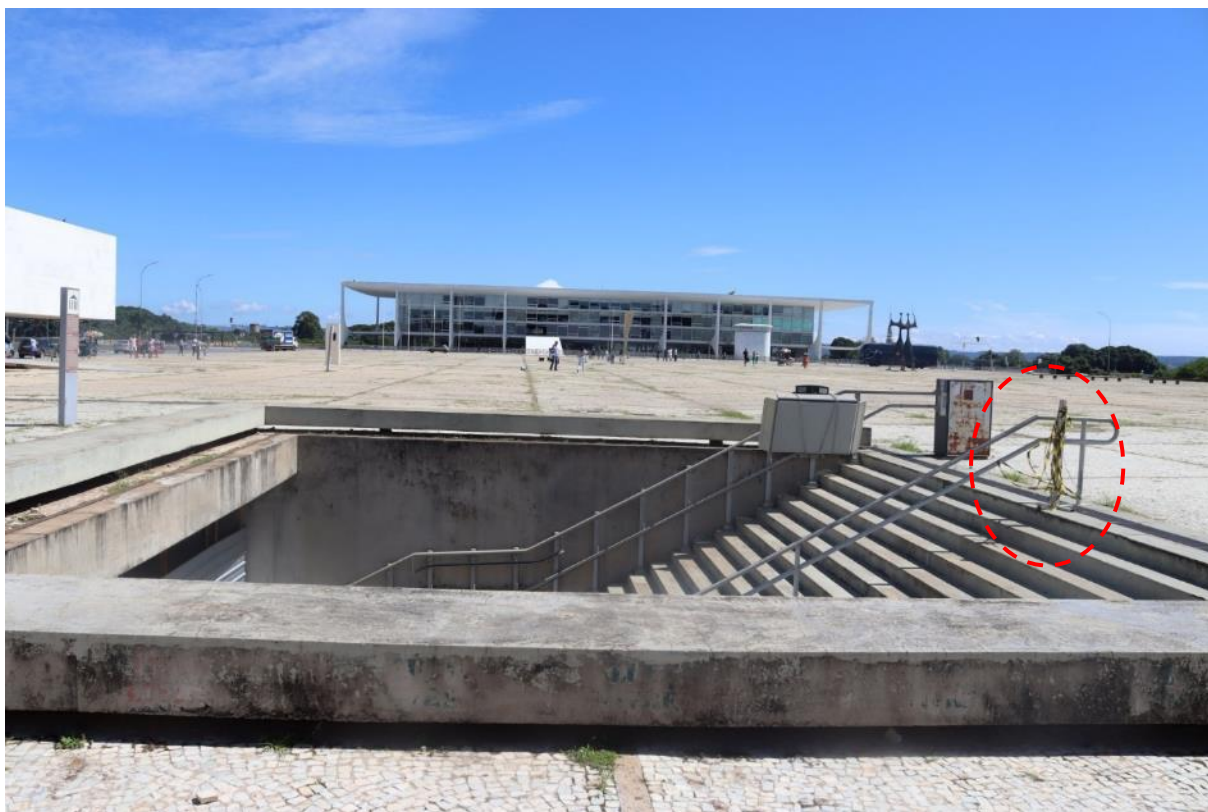
Fotografia 2 – Praça dos Três Poderes. Região de acesso às escadas que levam ao Espaço Lúcio Costa. Em indicação, barra metálica em meio a fitas de isolamento.

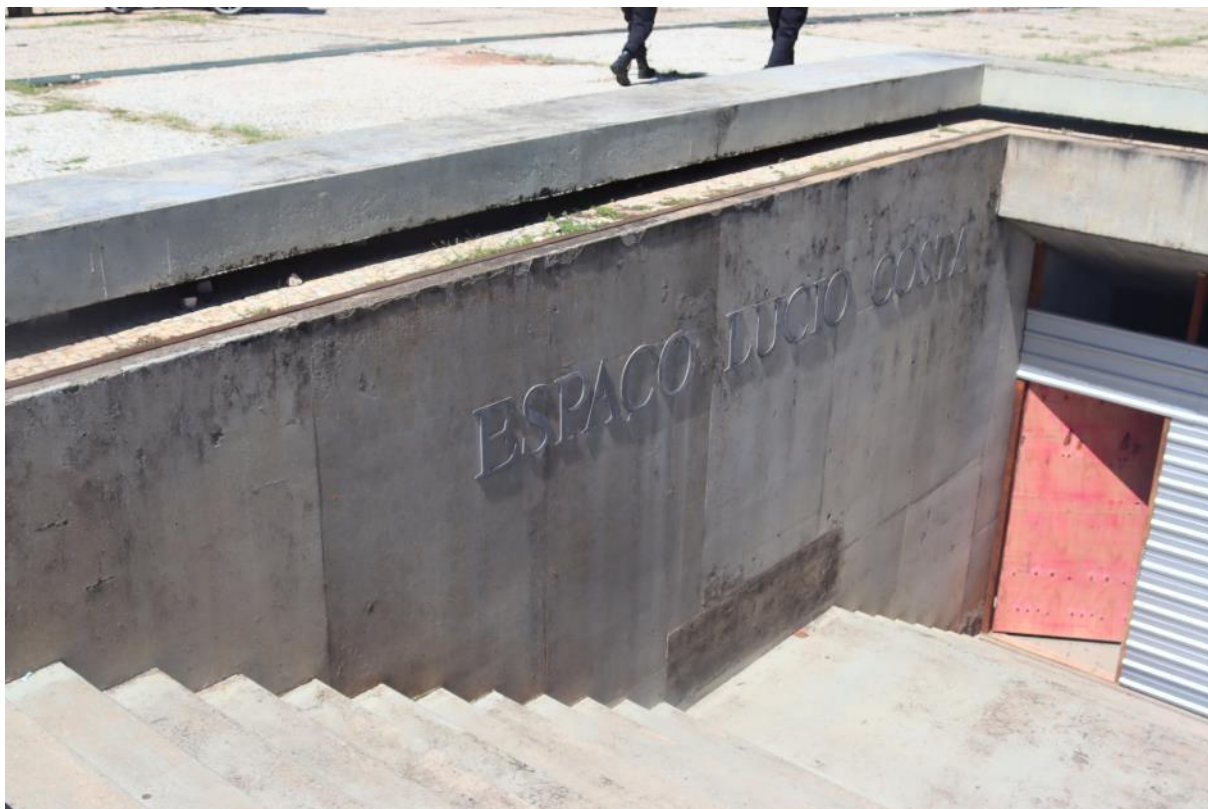
Fotografia 3 – Escada de acesso ao Espaço Lúcio Costa. Nota-se tapume metálico e porta de madeira.

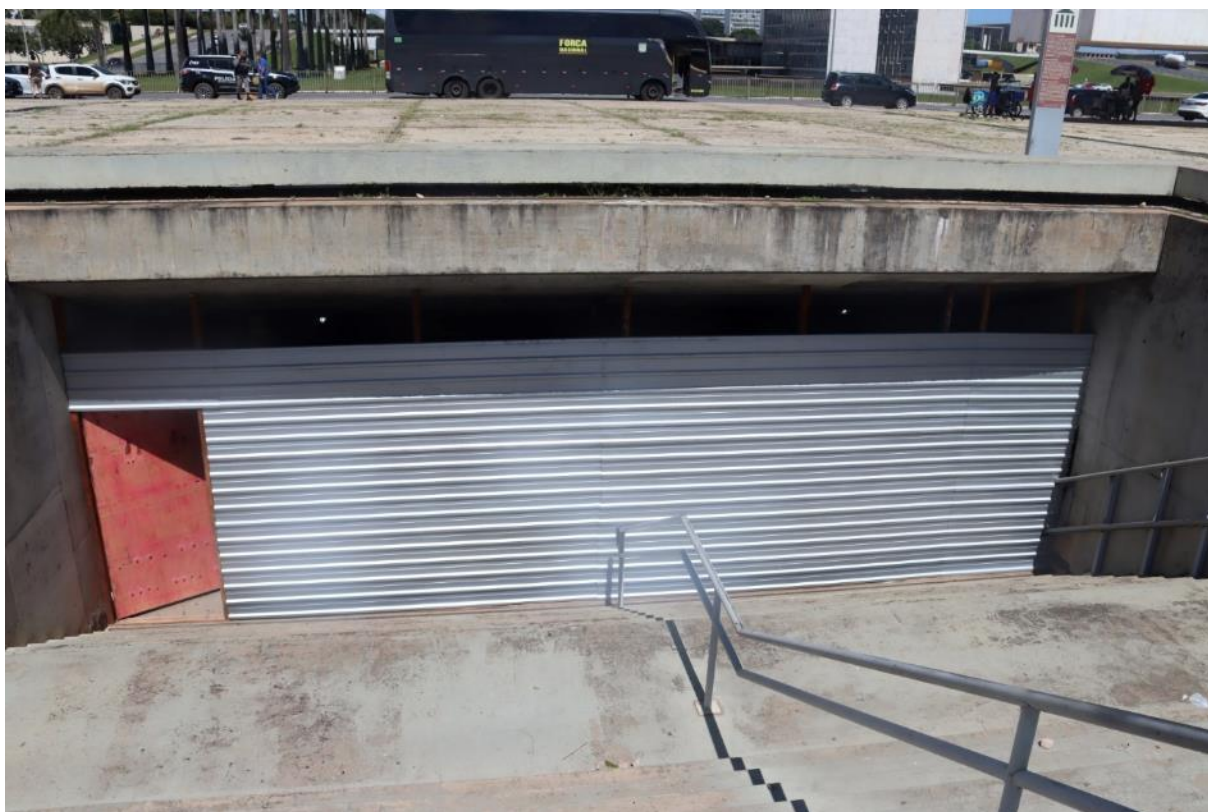
Fotografia 4 – Escada de acesso ao Espaço Lúcio Costa. Nota-se tapume metálico e porta de madeira.

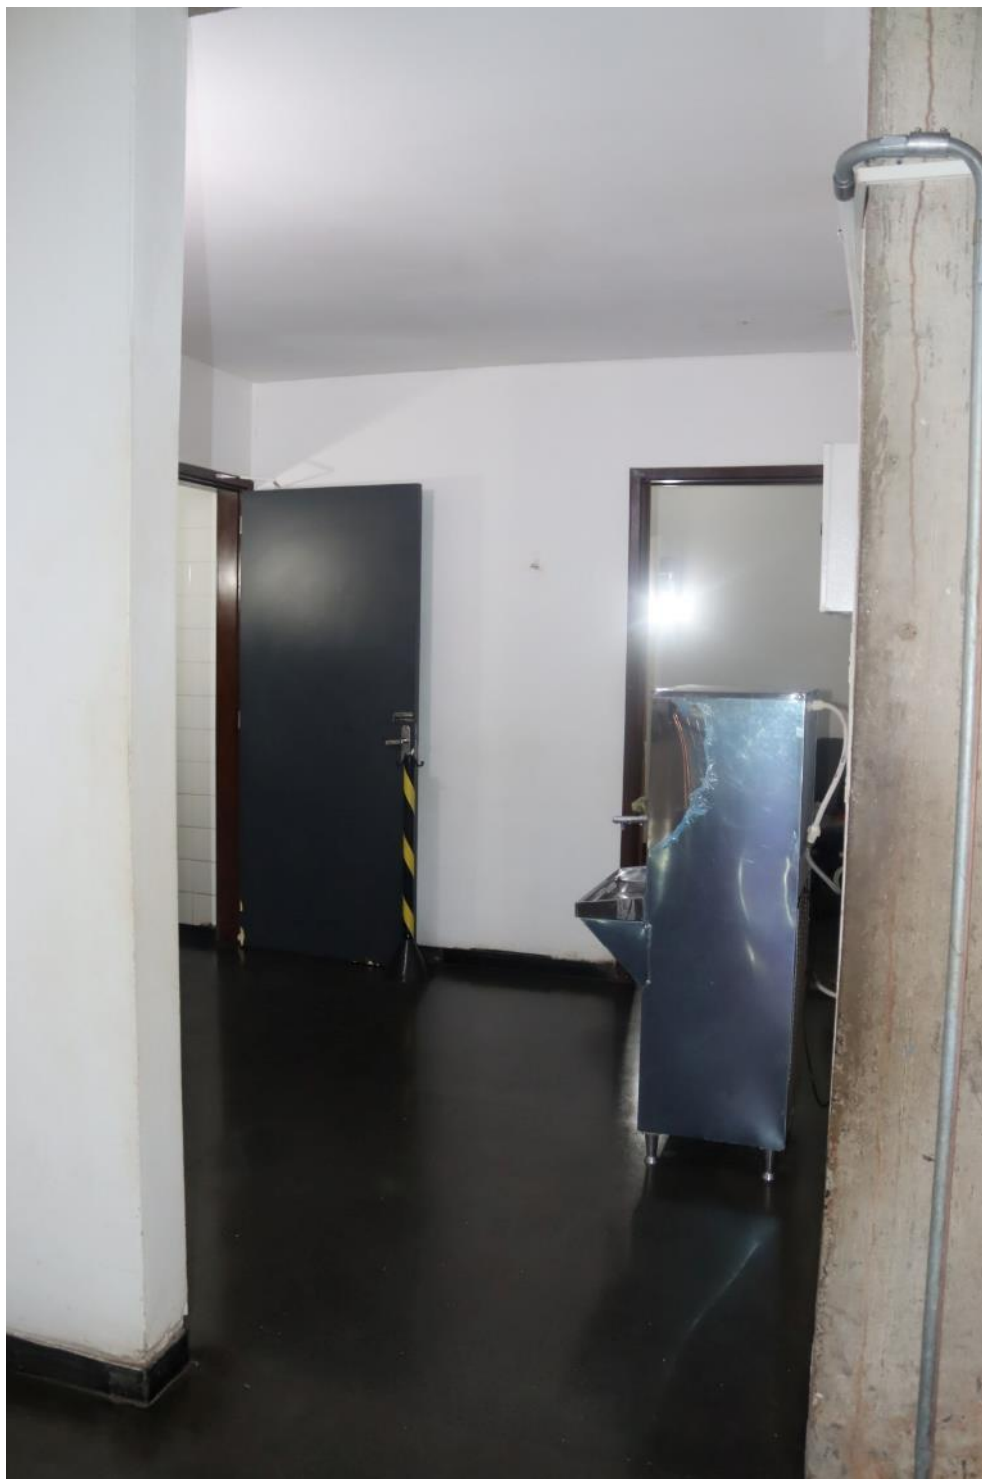
Fotografia 6 – Hall, à esquerda do acesso ao Espaço Lúcio Costa. Observa-se bebedor metálico recostado na parede.

O interior abrigava uma área em que se via, na região central, em desnível do piso, a Maquete Comemorativa de Brasília, com dimensões de 14,5 m por 20 m. À esquerda⁴ da maquete havia um hall onde se encontrava um bebedor metálico. Referido hall provia acesso a três cômodos: um banheiro feminino, um banheiro masculino e uma sala de depósito. À direita da maquete, por sua vez, havia dois cômodos destinados à vigilância do museu e uso pelos funcionários (*Fotografias 5 a 11*).
