Bureau de Projetos	CLASSIFICAÇÃO Restrita	AUDITORIA TÉCNICA DE SEGURANÇA 2018 - FASE VI B	
AUDITORIA TÉCNICA DE SEGURANÇA 2º CICLO 2018 COMPLEXO PARAPEBA - MINA CÓRREGO FEIJÃO BARRAGEM I RELATÓRIO DE INSPEÇÃO DE SEGURANÇA REGULAR LAUDO TÉCNICO DE SEGURANÇA DE BARRAGEM			Nº VALE -	PÁGINA 2/136
			Nº TÜV SÜD BUREAU RC-SP-100/18	REV. 0

De modo a atender a legislação, a Vale S.A. contratou a TÜV SÜD Bureau de Projetos para realizar a Inspeção de Segurança Regular da Barragem I, pertencente à Mina Córrego do Feijão, Complexo Paraopeba, no município de Brumadinho, Estado de Minas Gerais. Nesse sentido, o presente relatório segue as diretrizes constantes no Anexo II da referida portaria ANM.

A inspeção de campo da Barragem I foi realizada no dia 20 de julho de 2018 pelos engenheiros da TÜV SÜD Bureau de Projetos, Marlísio O. Cecílio Jr., Sidnei Ono e Gabriel Ferrara Bilesky. A inspeção foi acompanhada pelos engenheiros da Vale, César Grandchamp, Cristina Malheiros, Helbert Pena e Camila Moreira Queiroz.

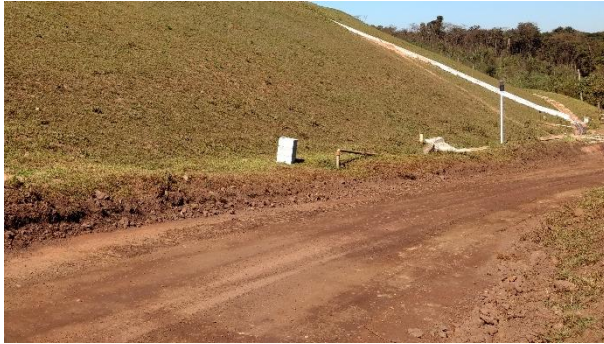
O acesso à barragem é realizado por seu pé, a partir do qual é possível acessar a berma principal (de recuo) e a crista pela ombreira direita (Foto 1). Existe também um acesso secundário na ombreira esquerda, conectando o pé à crista (Foto 2). O acesso ao fundo do reservatório se dá a partir da crista, junto à ombreira direita (Foto 3). Os acessos apresentavam bom estado de conservação, sem a necessidade de pavimento e de sistema de drenagem superficial.

Foto 1 – Estrada de acesso, ombreira direita.

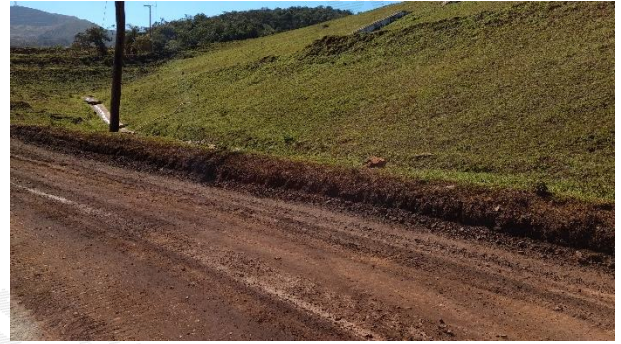
Foto 2 – Estrada de acesso, ombreira esquerda.

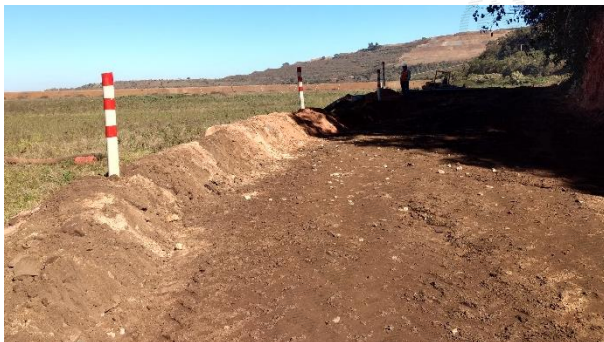
Foto 3 – Acesso ao fundo do reservatório, pela ombreira direita.

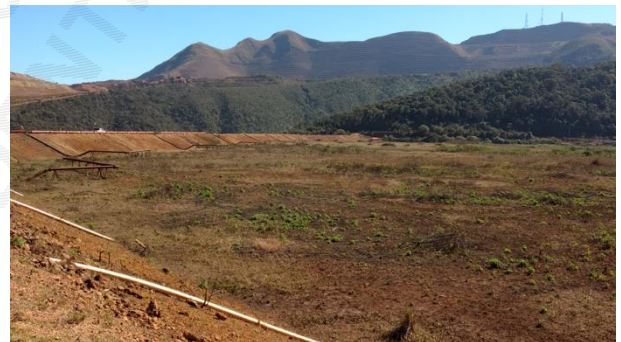
O reservatório da Barragem I encontra-se visualmente seco, sem praticamente nenhuma lâmina d'água (Foto 4), preenchido com rejeito até aproximadamente a metade da altura do último alteamento. No dia da inspeção, o reservatório estava sendo roçado (Foto 5), atendendo recomendação da auditoria do início de 2018 (Fase VI A).

Foto 4 – Reservatório da Barragem I.

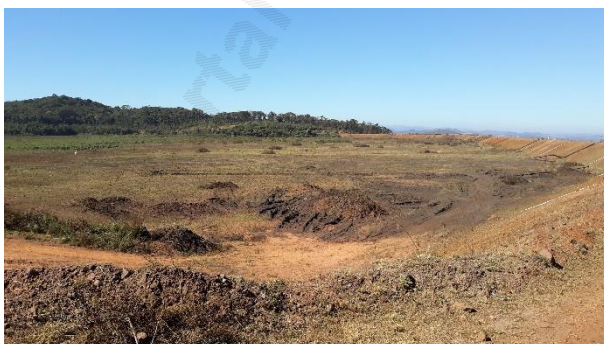
Foto 5 – Limpeza do reservatório em progresso.

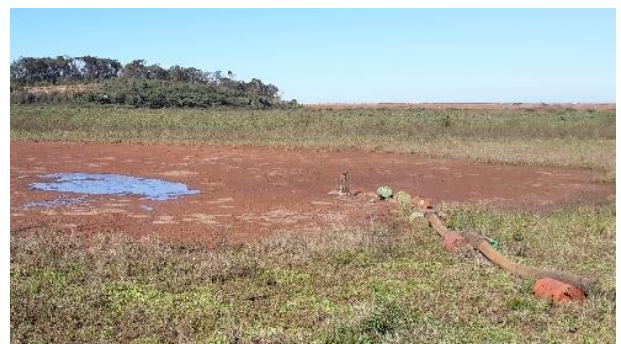
Quando da existência de lâmina d'água no reservatório, um sistema de bombeamento é acionado para manter o nível d'água na menor elevação possível (Foto 6), direcionando o fluxo para o extravasor operacional. A tubulação desagua o fluxo no topo da torre de queda do 10º Alteamento, o que representa uma perda de carga devida à altura a ser vencida (Foto 7). A tubulação poderia ser direcionada para a soleira da torre de queda do 9º Alteamento, aumentando a capacidade do sistema de bombeamento. Ademais, o sistema

Foto 6 – Sistema de bombeamento do reservatório.

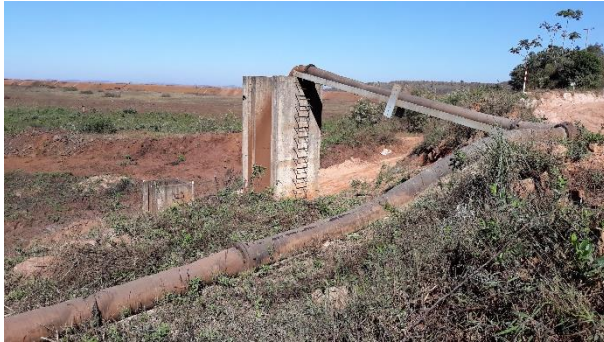
Foto 7 – Tubulação direcionando a água bombeada para o extravasor operacional.

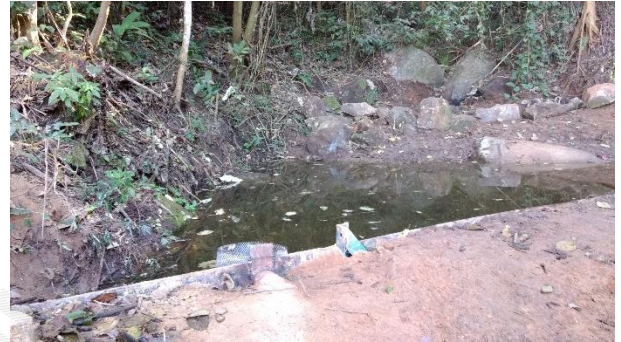
Foi possível verificar a implantação das obras de desvio do aporte d'água a montante do reservatório. A nascente d'água foi represada (Foto 8 e Foto 9) e seu fluxo direcionado por gravidade para um reservatório metálico parcialmente enterrado (Foto 10 e Foto 11). Esta água captada é direcionada para o extravasor operacional também por gravidade, através de tubulação (Foto 12) que desagua na soleira da torre de queda do 9º Alteamento.

Foto 8 – Represamento da água na nascente a montante do reservatório.

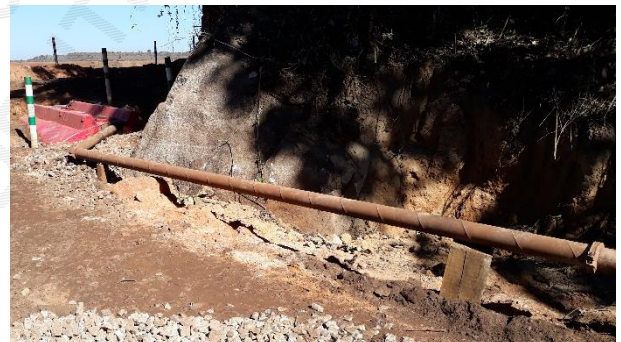
Foto 10 – Tubulação direcionando a água para o reservatório metálico.

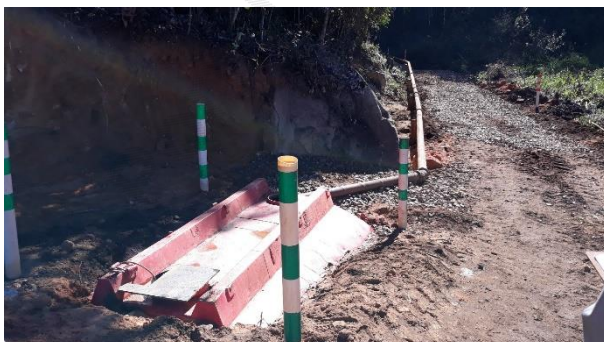
Foto 11 – Reservatório metálico parcialmente enterrado.

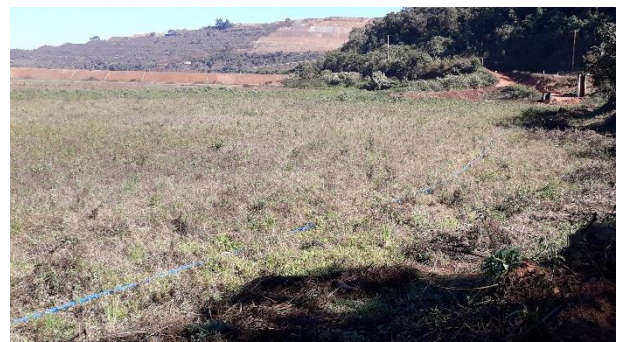
Foto 12 – Tubulação direcionando por gravidade a água para o sistema extravasor.

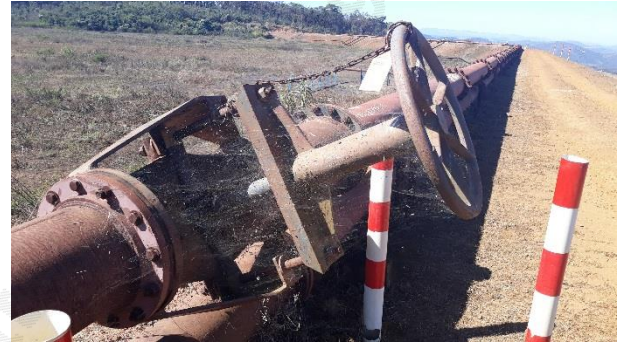
A crista da barragem encontra-se em boas condições, sem depressões, abaulamentos ou trincas (Foto 13). O revestimento da crista é em solo laterítico, não sendo observados focos erosivos. Instaladas na crista, encontram-se as tubulações de disposição de rejeito (rejeitodutos), atualmente inoperantes (Foto 14).

Foto 14 – Rejeitoduto na crista, inoperante.

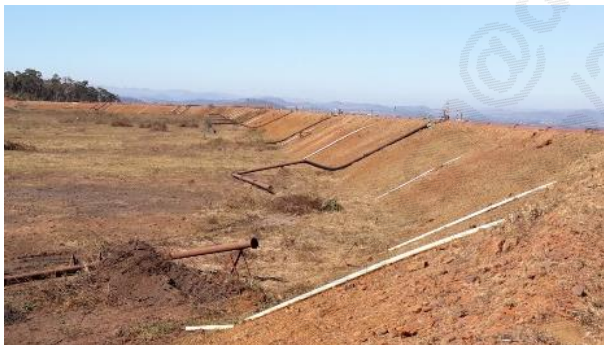
O trecho emerso do talude de montante encontra-se em boas condições, sem focos erosivos, áreas úmidas, deformações ou trincas (Foto 15).

Foto 15 – Talude de montante.

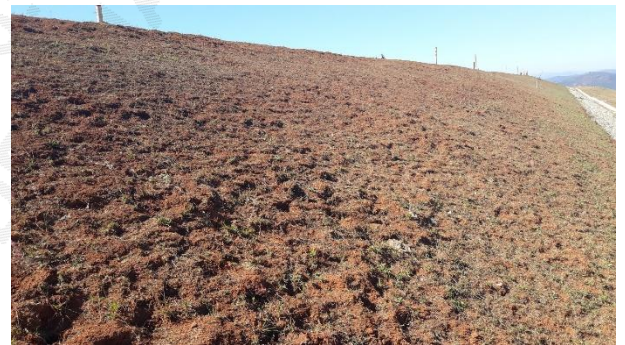
No talude de jusante, a cobertura vegetal estava adequada em sua maior parte. Entretanto, entre a crista e a berma da El. 937,00 m, foram notadas falhas e irregularidades do substrato (Foto 16 e Foto 17).

Foto 16 – Falha no revestimento vegetal no talude de jusante.

- Recompôr a erosão superficial da ombreira direita entre o 6º e 7º alteamentos. Adequar cobertura vegetal nos locais deficientes, com ênfase nos pontos de erosão superficial e no trecho entre a crista e a El.929,00m. Manter a rotina de roçada, eliminando a vegetação arbustiva identificada.

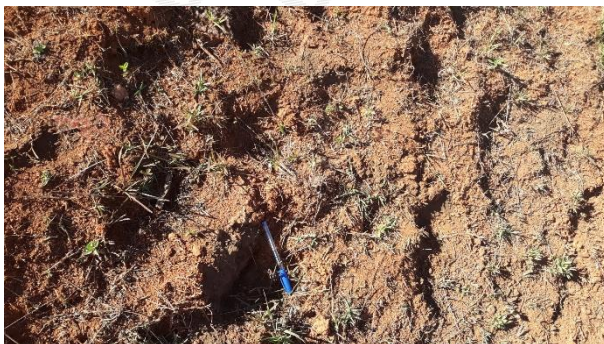
Foto 17 – Detalhe da Foto 16: sulcos no talude de jusante.

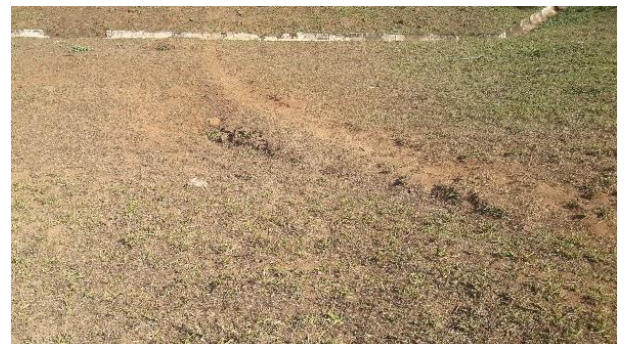
Foto 18 – Erosão superficial próxima à ombreira direita.

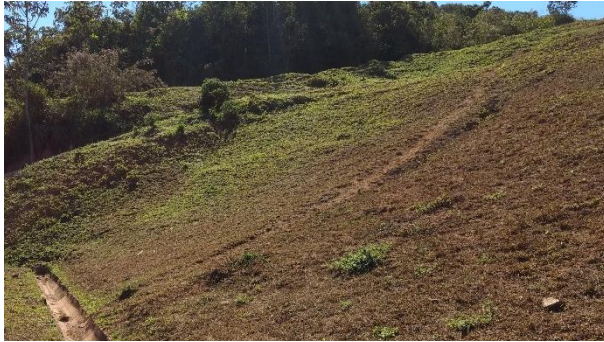
Foto 19 – Erosão superficial próxima à ombreira direita.

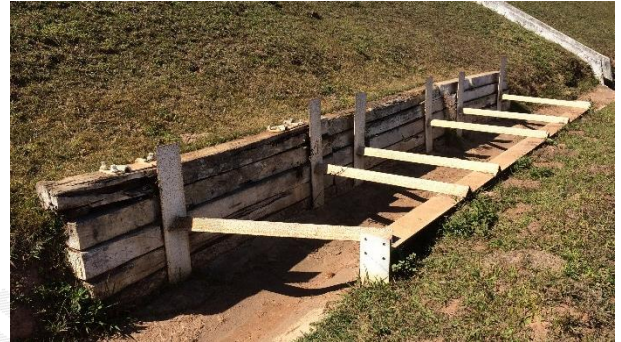
Foto 20 – Estrutura de contenção da ruptura localizada.

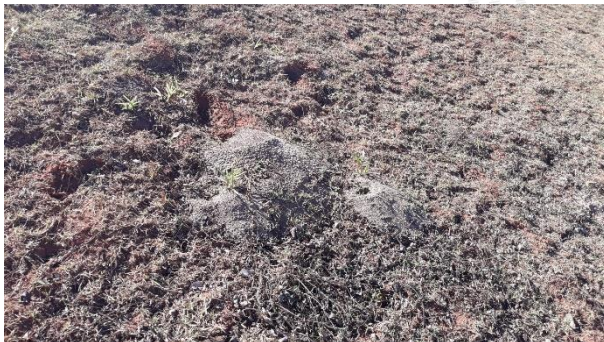
Foto 21 – Formigueiro no talude de jusante.

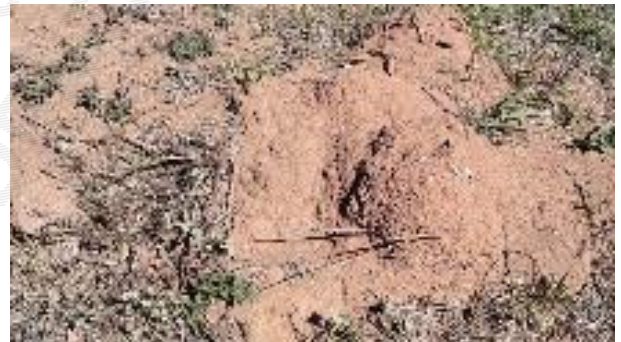
Foto 22 – Cupinzeiro no talude de montante após tratamento com pesticida.

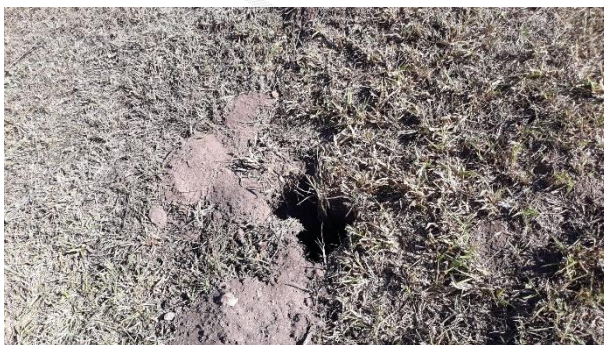
Foto 23 – Cupinzeiro removido no talude de jusante.

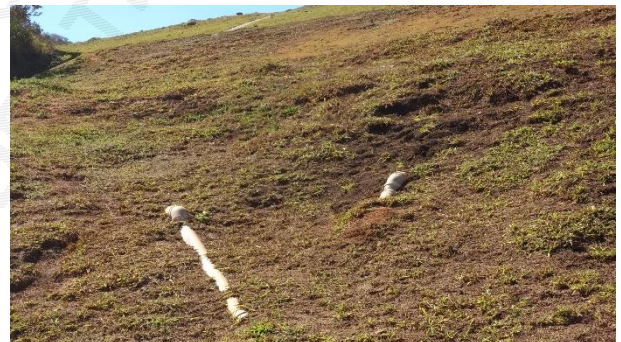
Acima da berma de recuo (El. 899 m), a saída da drenagem interna do maciço é realizada por tubos PVC que desaguam nas canaletas de drenagem superficial. Constatou-se que a maioria destes tubos se encontra parcialmente exposta, faceando a superfície dos taludes, com danos provavelmente por pisoteamento de animais de grande porte (Foto 28, Foto 30 e Foto 29).

Foto 28 – Tubos para saída da drenagem interna, expostos na face do talude.

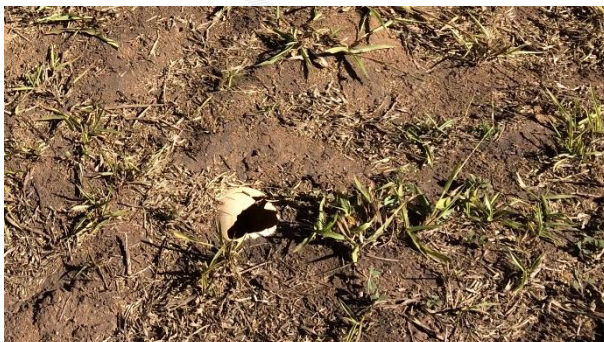
Foto 29 – Tubo para saída da drenagem interna, exposto e danificado.

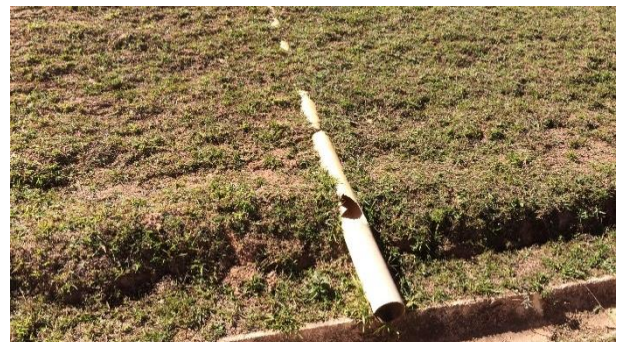
Foto 30 – Tubo para saída da drenagem interna, exposto e danificado.

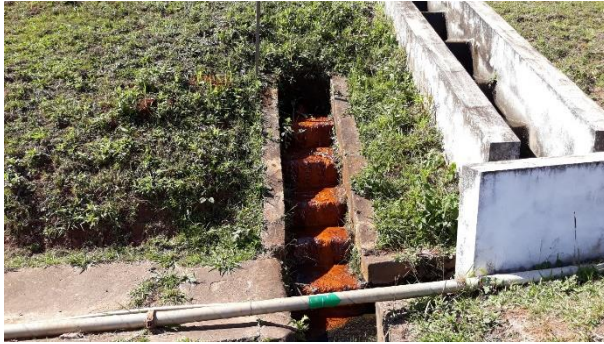
Na saída da drenagem interna próxima à ombreira esquerda, na berma da El. 871,00 m, o tubo de PVC desagua em uma escada hidráulica curta. Foi notada a presença de colóide, manchando de laranja toda a escada (Foto 31).

Foto 31 – Saída de drenagem interna com colóide.

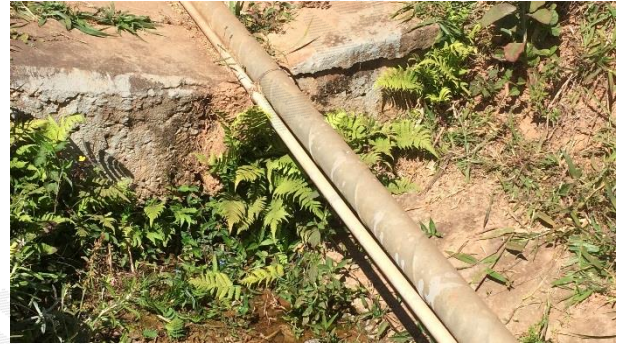
Também na ombreira esquerda, existem tubulações de drenagem interna que desaguam na canaleta perimetral. Foram notadas que estes tubos estão entupidos com vegetação (Foto 32).

Foto 32 – Saída de drenagem interna entupida com vegetação.

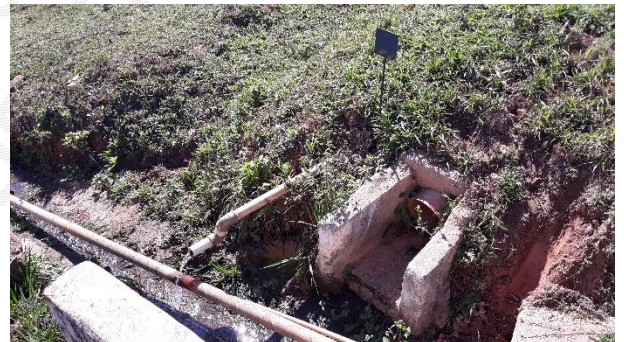
Notou-se que nem todos os drenos apresentavam sifão para evitar a entrada de ar e assim, evitar sua colmatção. Em outros (Foto 34), por mais que o sifão estivesse presente, estava posicionado invertido, não desempenhando a função de projeto.

Foto 34 – Novo DHP na El. 885 m (próx. à ombreira esquerda).

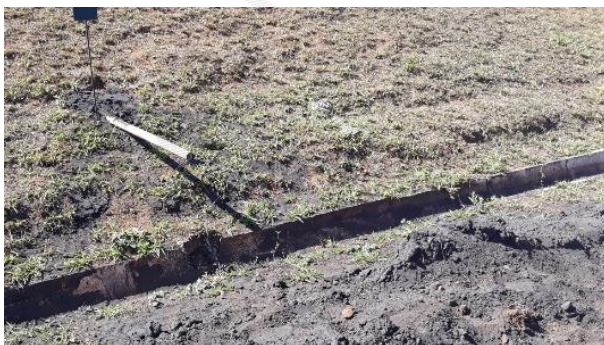
Foto 35 – Novo DHP na El. 916 m (próx. à ombreira direita), com canaleta assoreada.

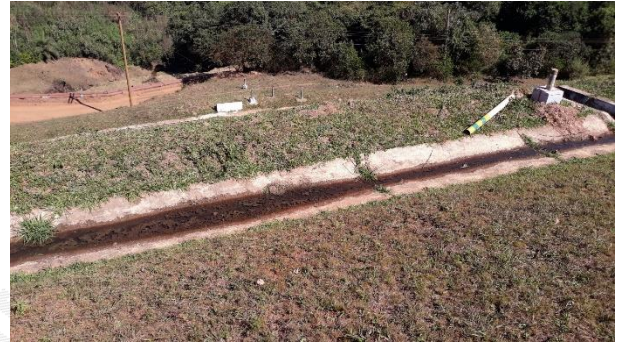
Foto 38 – Água empoçada em canaleta.

Observou-se em campo que o sistema de drenagem superficial apresenta trechos em que a água permanece empoçada, indicando nivelamento inadequado das canaletas (Foto 38, Foto 39 e Foto 40). Conforme já recomendado pela auditoria anterior do início de 2018 (Fase VI A), as declividades deverão ser ajustadas, especialmente na região abaixo da bermagem de recuo principal da El. 899 m.

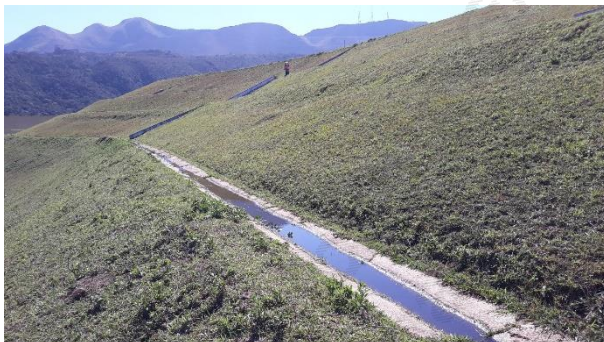
Foto 39 – Água empoçada em canaleta.

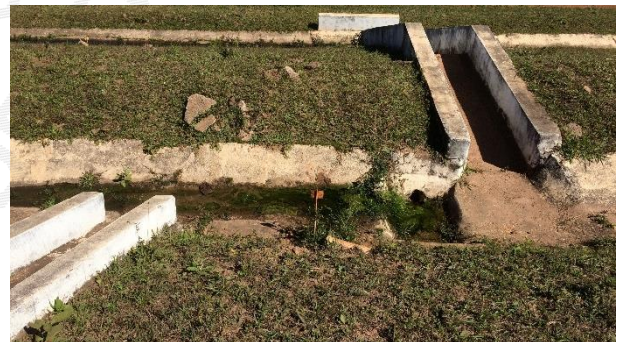
O sistema de drenagem superficial apresentava pontos de assoreamento. Alguns casos são referentes aos pontos de acúmulo d'água por falta de declividade das canaletas (Foto 40 e Foto 41), ou à erosão superficial no contato canaleta/maciço (Foto 42), mas a grande maioria dos casos é associada ao depósito do material escavado durante a execução dos novos DHPs (Foto 43 e Foto 44).

Foto 40 – Assoreamento e empoçamento em canaleta, tubo paralelo à descida hidráulica.

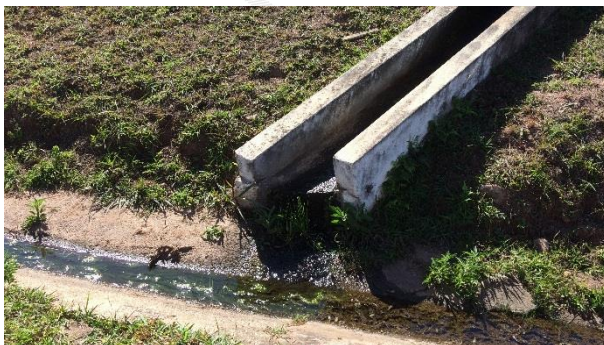
Foto 41 – Assoreamento e empoçamento em canaleta.

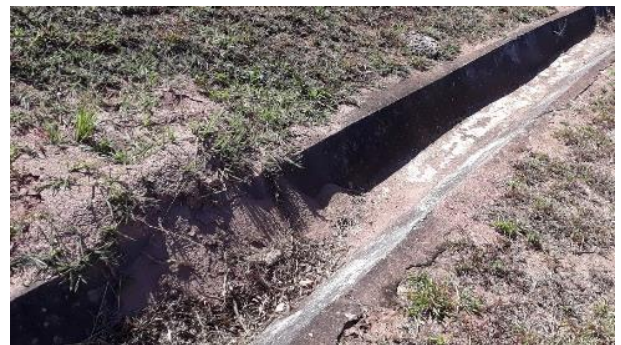
Foto 42 – Assoreamento de canaleta de drenagem por erosão superficial.

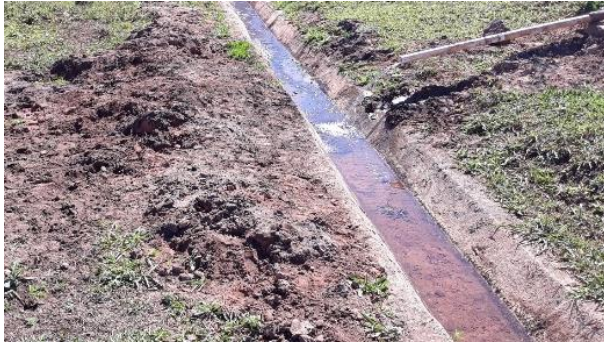
Foto 43 – Canaleta assoreada com material escavado para instalar DHP.

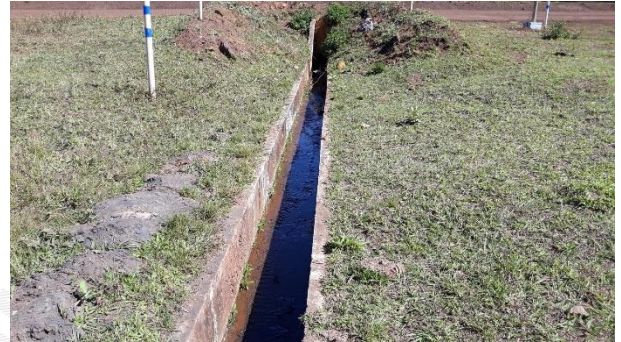
Foto 44 – Assoreamento de canal de drenagem.

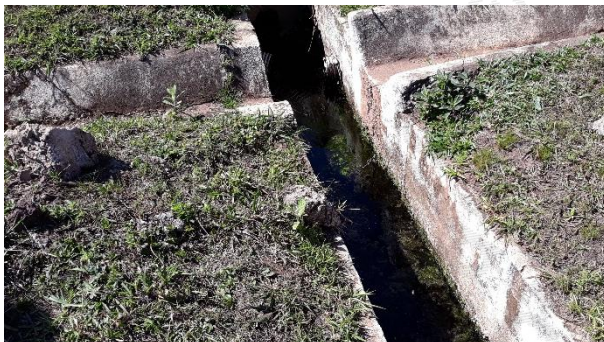
Não foi possível inspecionar danos nas estruturas de drenagem que se encontravam assoreadas (Foto 45).

Foto 45 – Assoreamento de canal de drenagem.

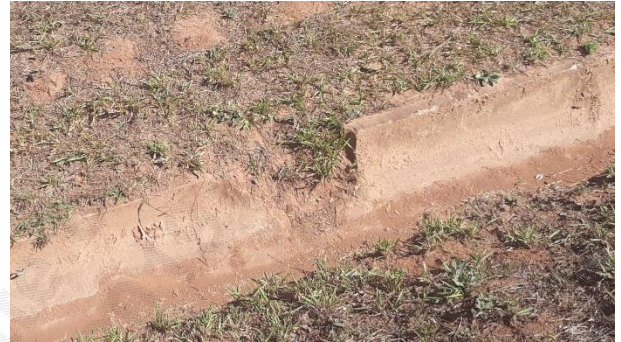
A instalação dos DHPs levou, também, a danos estruturais no sistema de drenagem superficial (Foto 46). Alguns outros danos estruturais foram notados, os quais permanecem desde a auditoria anterior: trincas no encontro de canaletas com descida hidráulica (Foto 47); trincas nas canaletas na região da ombreira esquerda (Foto 48); trinca com surgência d'água e presença de colóide em um dos canais de drenagem na bermagem de recuo principal (Foto 49); canaletas quebradas por pisoteamento de animais de grande porte (Foto 50).

Foto 50 – Canaleta quebrada por pisoteamento de animais.

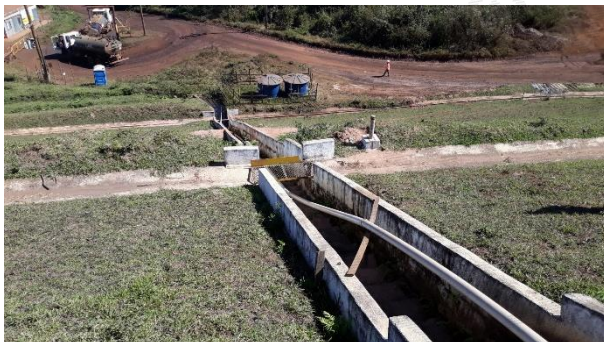
Foto 51 – Início dos trabalhos de reparo em descida hidráulica.

Ademais, verificou-se o início dos serviços de reparo de uma das escadas hidráulicas da drenagem superficial (Foto 51), na qual ocorreu o já mencionado fraturamento hidráulico durante a execução do último DHP (região destacada na Foto 52). O serviço deve prosseguir com a total substituição da escada.

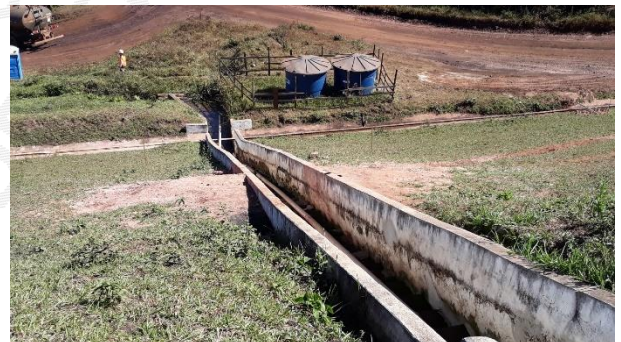
Foto 52 – Região onde ocorreu faturamento hidráulico.

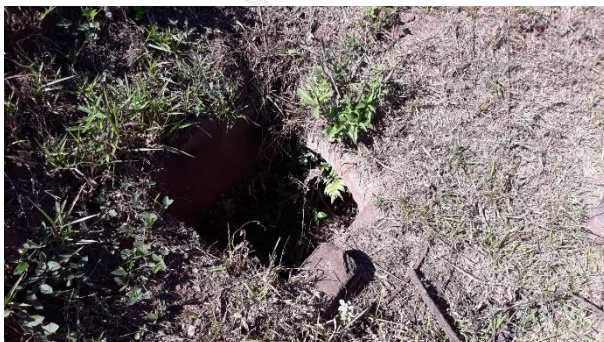
Na ombreira esquerda, existe uma galeria que desagua em um poço revestido em concreto (Foto 53), com presença de vegetação. Ainda na ombreira esquerda, entre o 4º e o 5º alteamento, notou-se a falta de uma canaleta perimetral, de forma que a drenagem superficial ocorre pelo terreno natural ocasionando uma leve erosão superficial (Foto 54). Mais a jusante, observou-se a existência da referida canaleta, todavia bastante danificada.

Foto 53 – Poço e tubulação em concreto na ombreira esquerda.

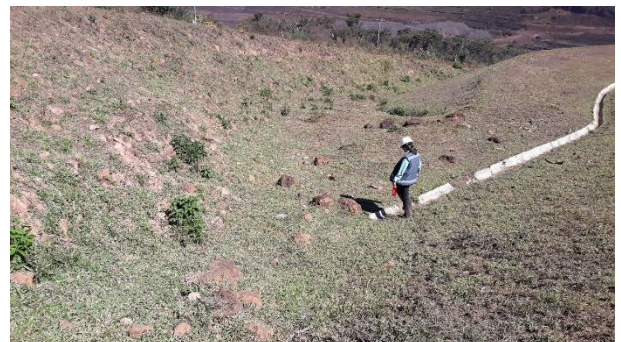
Foto 54 – Contato maciço/ombreira esquerda: região sem canaleta perimetral.

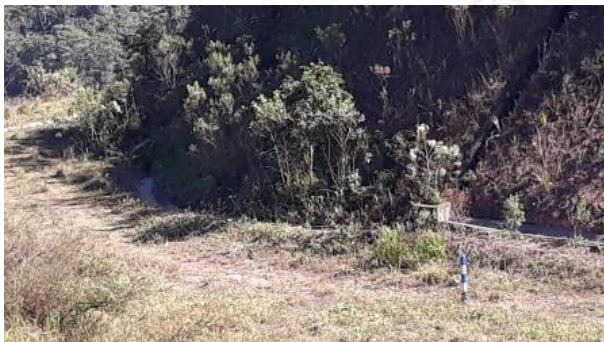
Na ombreira direita, os antigos canais extravasores que estão atualmente desativados se encontram obstruídos por vegetação (Foto 57).

Foto 57 – Antigo canal extravasor na ombreira direita, necessitando limpeza.

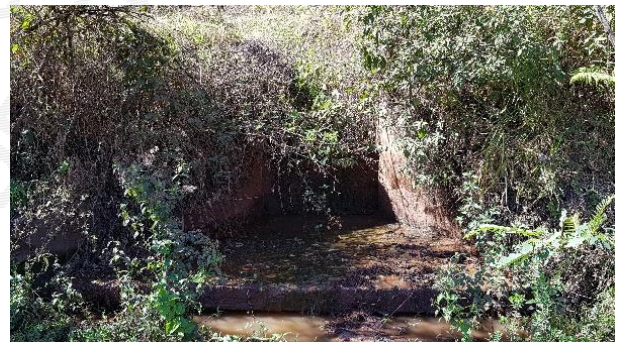
Destaca-se a necessidade de intervenção na saída do sistema extravasor (Foto 58). Isto porque esta não somente se encontra assoreada, mas necessita de manutenção em sua laje de fundo (Foto 59). Nesta última, foi identificado o início de um processo erosivo no contato com o terreno natural, estando a porção mais a jusante em balanço.

Foto 58 – Saída do sistema extravasor.

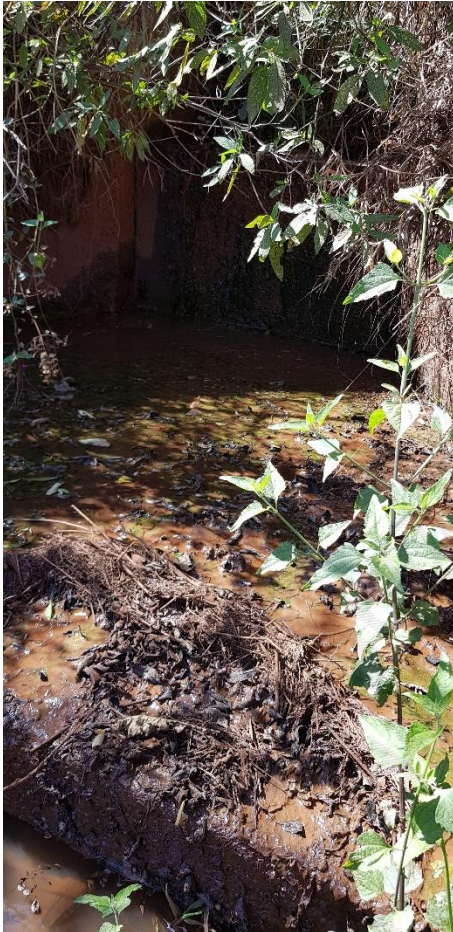
Foto 59 – Detalhe da saída do extravasor, com erosão abaixo da laje.

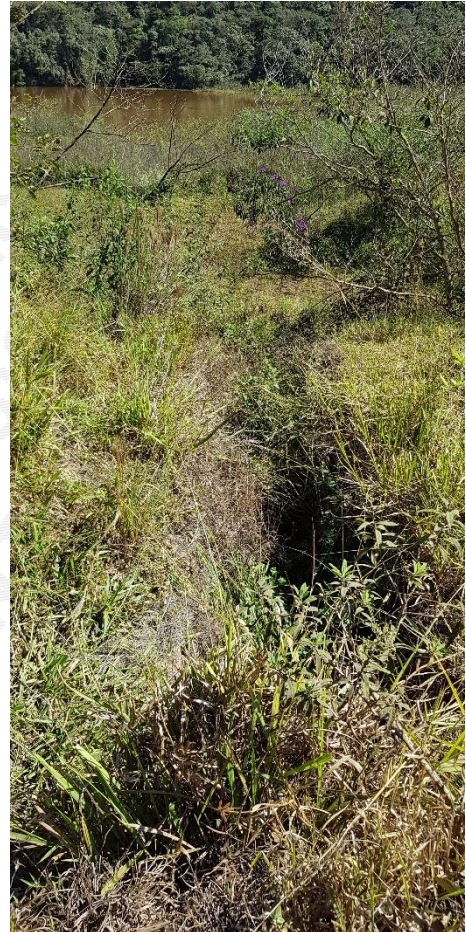
Por fim, ressalta-se a necessidade de poda da bacia de dissipação (Foto 60), uma vez que, devido à vegetação alta, não foi possível avaliar o tipo de revestimento existente.

Foto 60 – Bacia de dissipação, no reservatório da Barragem VI.

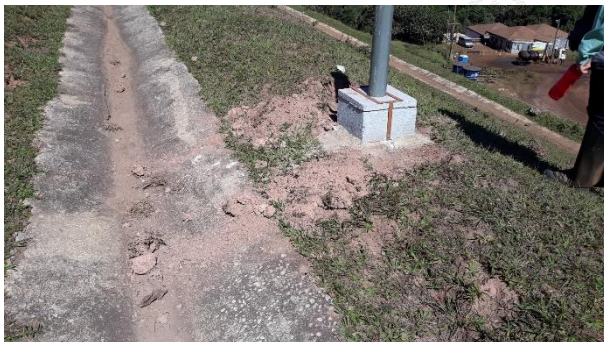
Foto 63 – Resíduos de obra assoreando a drenagem superficial.
