CLASSIFICAÇÃO RESTRITA	AUDITORIA TÉCNICA DE SEGURANÇA 2018 - FASE VI B	
AUDITORIA TÉCNICA DE SEGURANÇA 2018 – FASE VI B COMPLEXO PARAPEBA - MINA CÓRREGO DO FEIJÃO BARRAGEM I RELATÓRIO DE INSPEÇÃO DE SEGURANÇA REGULAR			Nº VALE -	PÁGINA 2/77
			Nº CONTRATADA VALE. AT-LT-PFE-107-01.18	REV. 0

De modo a atender ao disposto na Portaria DNPM Nº 70.389, de 17 de maio de 2017, a VALE contratou a **Tractebel** para elaborar o Relatório de Inspeção de Segurança Regular da **Barragem I**, referente ao 1º semestre de 2018. Este documento atualiza o relatório/laudo Nº **VALE. AT-LT-PFE-107-01.17** emitido no ano de 2017 para a referida estrutura.

A inspeção de campo na Barragem I foi realizada no dia **30** de **janeiro** de 2018, pelas engenheiras **Ana Lucia Yoda, Danielle Freitas e Mônica Almeida**, da **Tractebel**, acompanhadas pelos engenheiros da **VALE, Cristina Malheiros, Irahya Maia, Juliana Pedra, Karippe Pulino**.

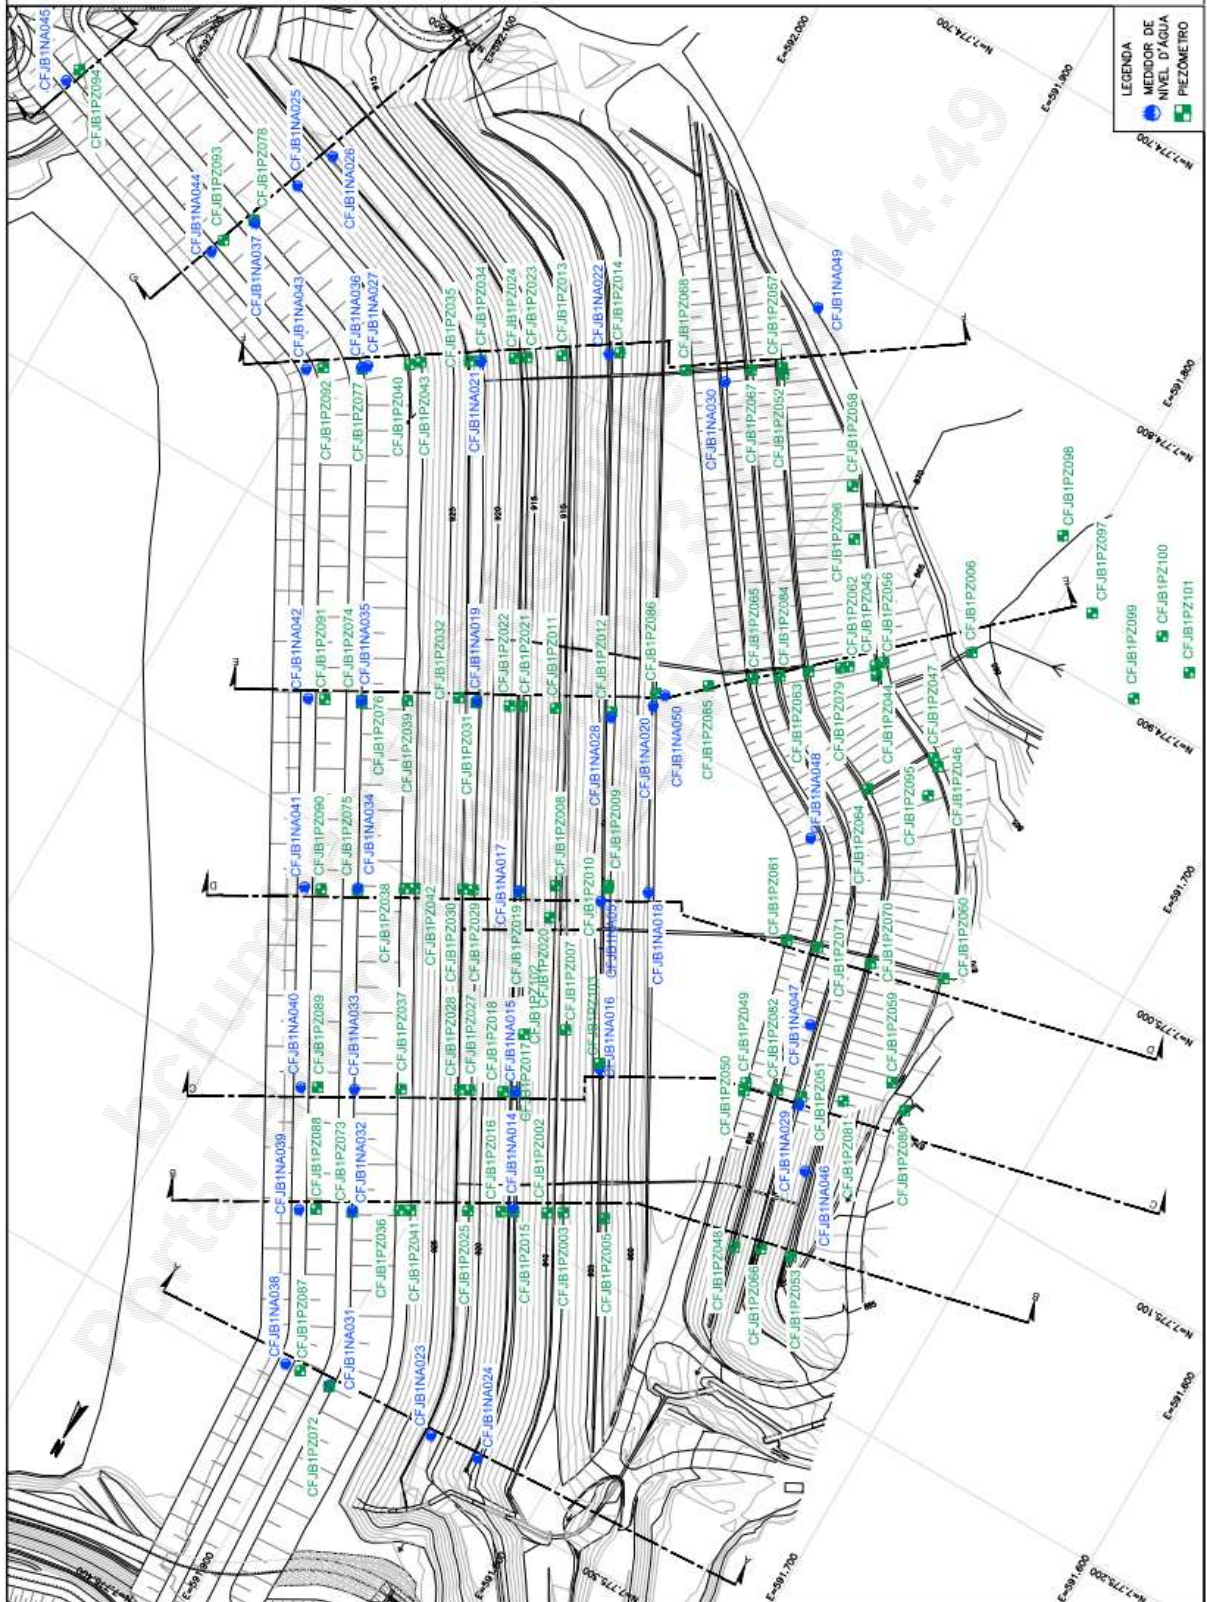
Figura 3 – Planta da Instrumentação – Barragem I

A Figura 3 e a Figura 11 apresentam planta e seções da instrumentação atualizadas com a indicação da leitura atual e a máxima leitura atingida para o período analisado de 17/12/2014 a 05/01/2018. Vale informar que nem todos os instrumentos tiveram leituras disponibilizadas iniciando e terminando no período descrito.

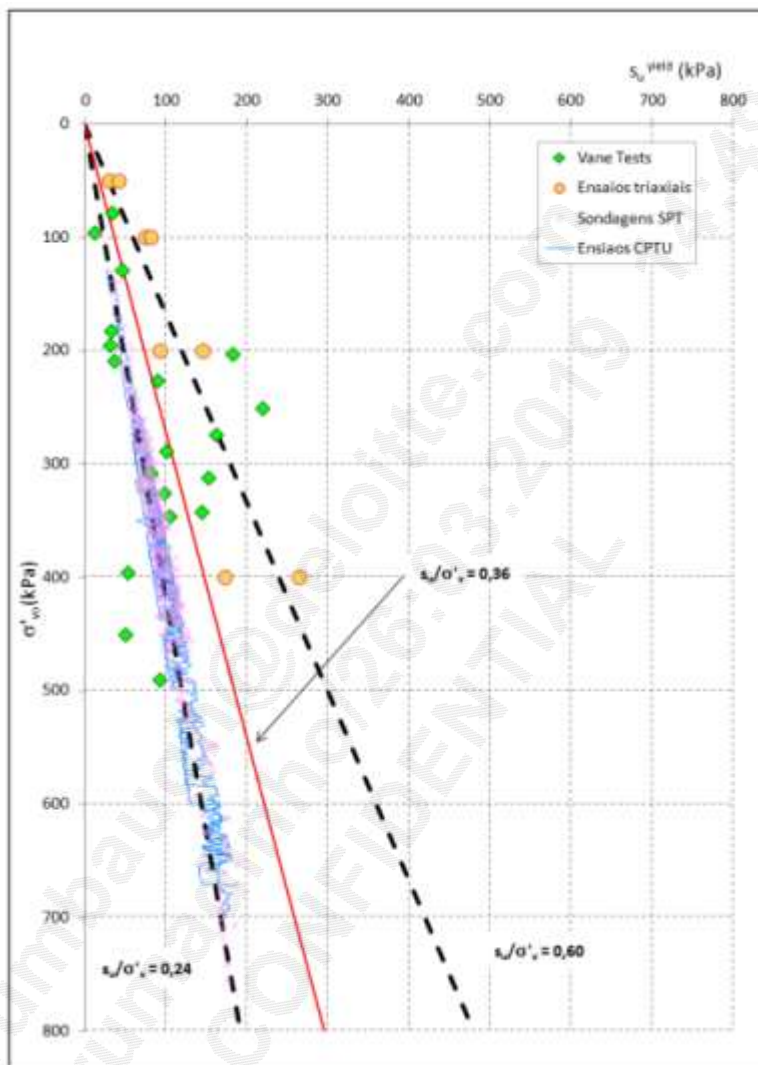
Figura 13 – Envoltórias de resistência não drenada considerando todas as investigações disponíveis.

Aplicando as equações de Olson para os rejeitos passivos de comportamento não drenado utilizando todos os ensaios disponíveis na barragem, obtiveram-se as envoltórias de resistência não drenada apresentados na Figura 13:

Assim, o valor admitido para a razão de resistência não drenada é de 0,36, considerando uma média ponderada entre a razão de 2/3 do valor dos ensaios de campo e 1/3 do valor de resistência para os ensaios de laboratório. Esse valor foi considerado para os rejeitos saturados tanto na avaliação de estabilidade estática quanto na pseudoestática, os resultados são apresentados nas Figura 14 a) e b).
