**COORDENADORIA ESPECIAL MUNICIPAL DE PROTEÇÃO E DEFESA CIVIL -
COMPDEC/MACEIÓ**

**ATUALIZAÇÃO DO MAPA DE SETORIZAÇÃO DE DANOS E DE LINHAS DE
AÇÕES PRIORITÁRIAS**

**MAPA DE SETORIZAÇÃO DE DANOS
E DE LINHAS DE AÇÕES PRIORITÁRIAS**

VERSÃO 04 – DEZEMBRO 2020

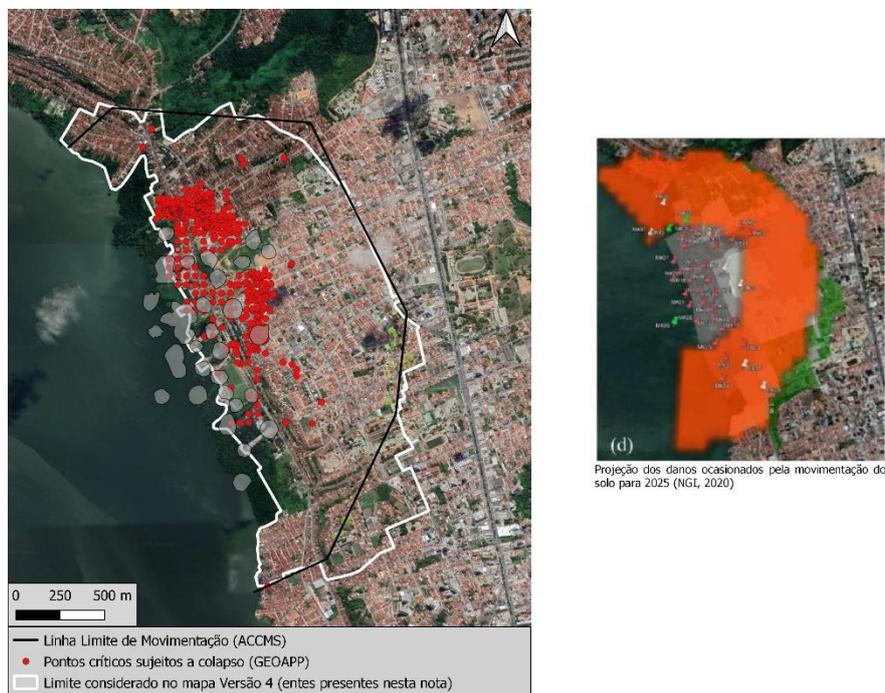
Figura 1 - Áreas e pontos críticos considerados nos estudos

Para as áreas consideradas nesse estudo como de região crítica ou que possuem previsões em curto prazo (figura 1), as medidas de realocação já foram consideradas e contempladas no mapa de versão 3, devendo as mesmas serem realocadas. Ainda assim, a metodologia de previsão e o estudo em sí, serviram e servirão como análises futuras e tomadas de decisões.

Nomeado “Estudo de Subsidência em Maceió” (*Maceió Subsidence Study*), teve como objetivo quantificar as áreas com potenciais de sofrer danos nas edificações e projetar futuras áreas passíveis de sofrerem danos. A projeção para 2025 (figura 01) também é contemplada no mapa versão 4, produto desta nota, onde teve um aumento considerado na região norte da área em questão (flexal de baixo e de cima).

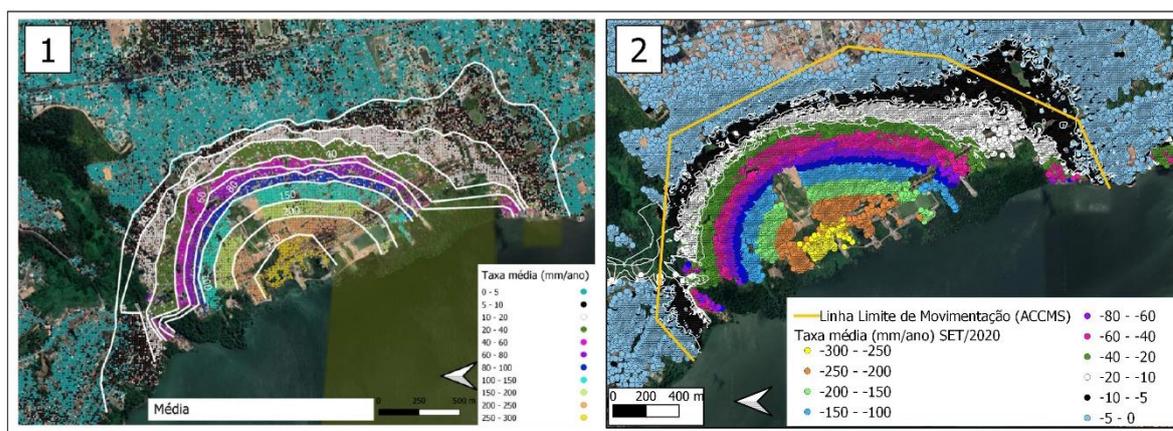
Um desses estudos (ACCMS, 2020) tratou de delimitar, a partir de diversas evidências, já explicitadas no tópico 4.1, a área de movimentação passível a gerar danos em um período a curto e médio prazo (3 a 5 anos). Uma das ferramentas analisadas para delimitar a área partiu da análise da velocidade média anual (mm/ano) dos valores de subsidência, através dos valores interferométricos, conforme figura 9, onde foi traçado isolinhas de movimentação do qual teve seu limite associado a valores abaixo de -5mm/ano, indicando uma forma mais alongada na porção sul (bairro do Farol) devido, possivelmente, a controles geológico-estruturais da região (ACCMS, 2020).

Figura 9 - [1] Isolinhas de movimentação tendo limite considerado valores de -5mm/ano (Fonte: ACCMS, 2020).
[2] Mesmas taxas de movimentação associado a Linha de limite de movimentação proposta no estudo.

Percebe-se que a linha amarela estipulada, por hora ultrapassa os valores com taxa menores que -5 mm/ano (porção leste da área) e, por outra, não se estende para tais valores considerados (porção Sul – associado ao bairro do Farol) uma vez que o

estudo levou em consideração outros fatores para delimitação que foram além da interferometria.

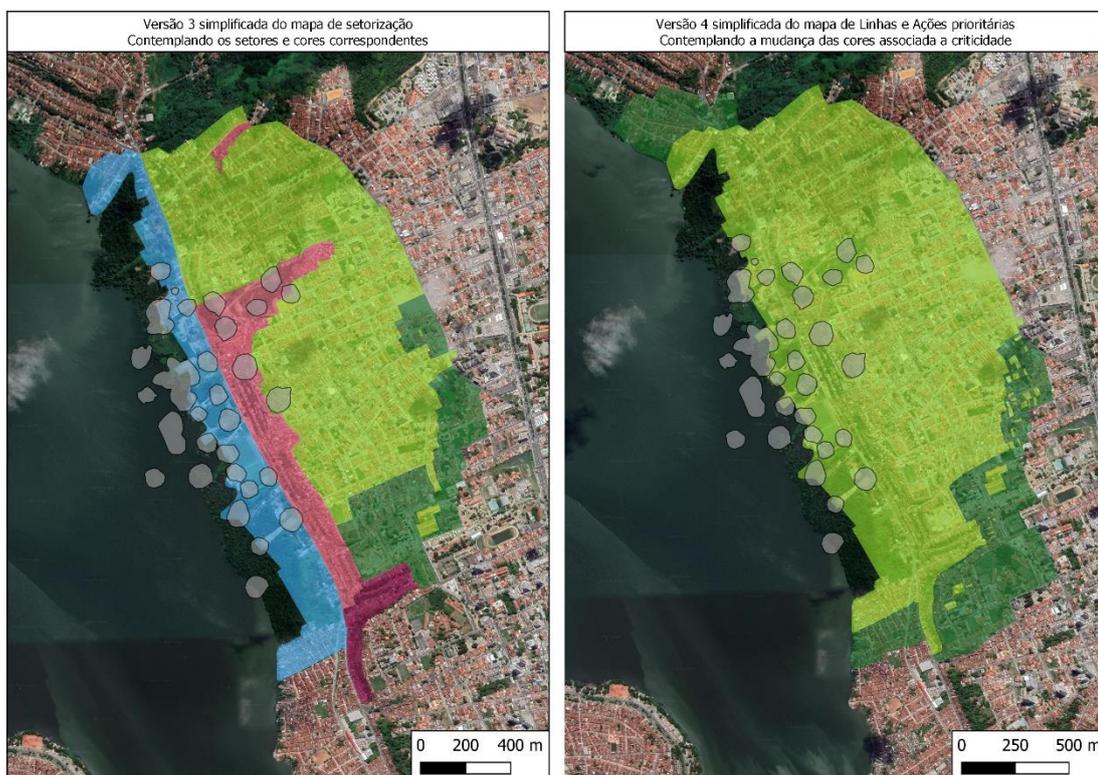
Para o mapa em questão, houve uma alteração na legenda e conseqüentemente nas cores que são apresentadas. De forma geral, as legendas de cores é apresentada de maneira simplificada, para facilitar a leitura, de forma que tudo aquilo que já foi realocado na versão anterior (criticidade 00, que envolvia as cores vermelho claro, verde cítrico, azul claro) passarão a aderir apenas uma única cor (verde cítrico), assim como tudo aquilo que foi e serão considerados como de monitoramento (criticidade 01, verde escuro, vermelho escuro e azul escuro) passará a ser considerado apenas como uma única cor, verde escuro, conforme imagem abaixo (figura 12).

Figura 12 - Mudança de cores associado a criticidade visando simplificação da leitura. Verde Cítrico = realocação e Verde Escuro = Monitoramento
