# FINAL ACCIDENTE

**COL-16-37-GIA**

**Agotamiento de combustible**

**AVRO 146-RJ85, Matrícula CP 2933**

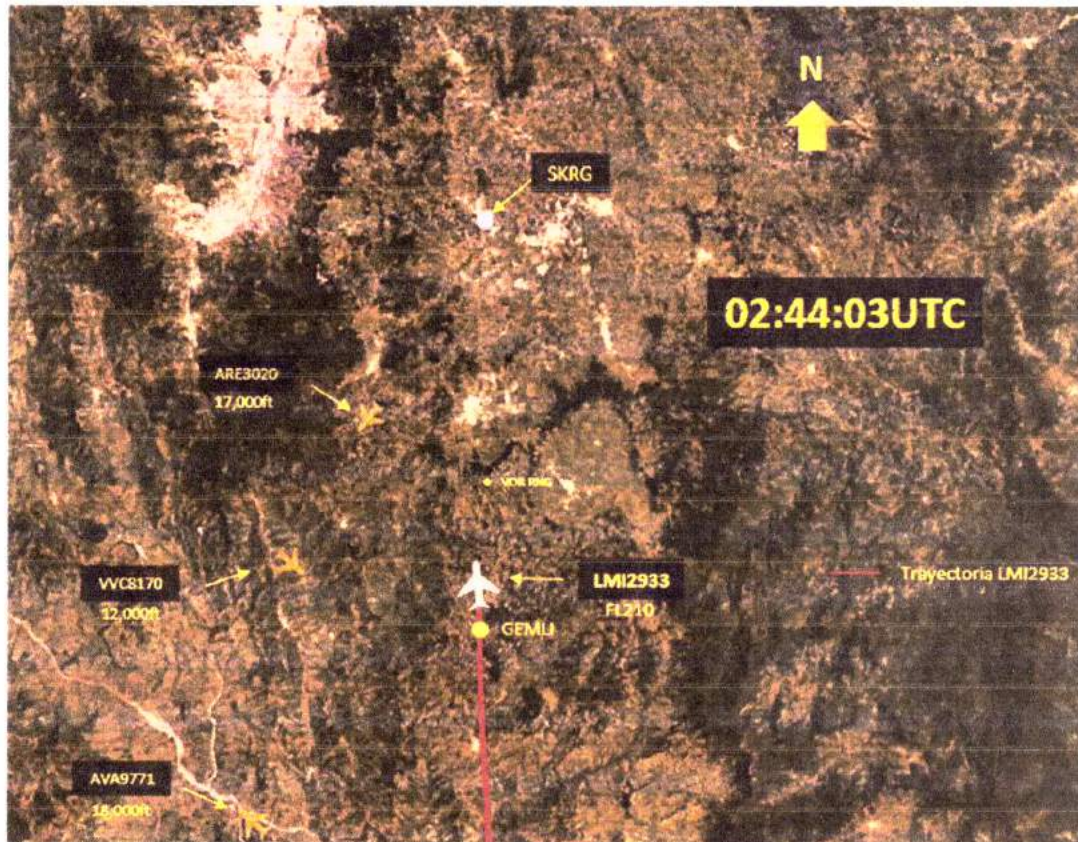
La aeronave alcanzó el punto GEMLI, y a las 02:45:03 hrs entró en el patrón de sostenimiento con FL 210. (Figura 1 – cada patrón de sostenimiento tiene una distancia de aproximada de 24 nm).

Figura 2. Posición vuelo CP 2933 cruzando la posición GEMLI – 02:44:03 hrs

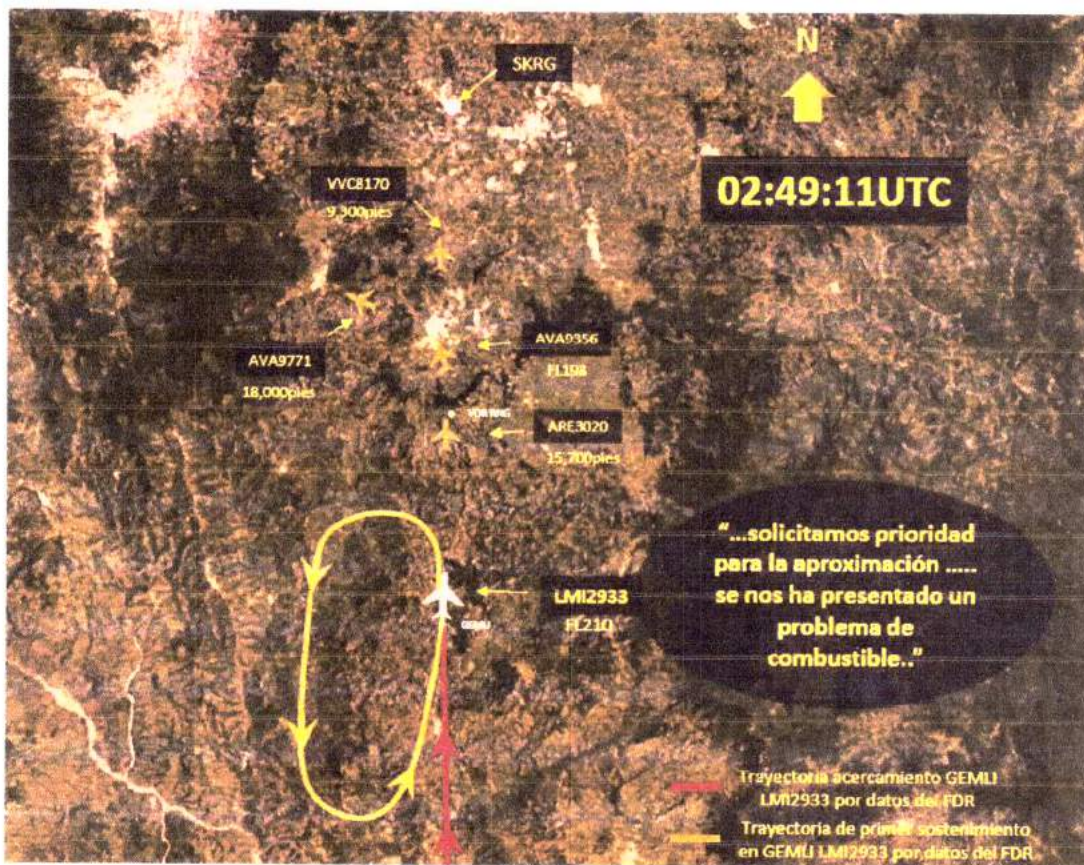
Posteriormente, a las 02:49:11 hrs, la aeronave CP 2933 realizó un primer sostenimiento en el patrón y encontrándose en el segundo acercamiento a GEMLI<sup>11</sup>, la tripulación del vuelo CP 2933 solicitó prioridad por un problema de combustible:

Figura 3. Segunda trayectoria de acercamiento a GEMLI vuelo CP 2933 – 02:49:11 hrs

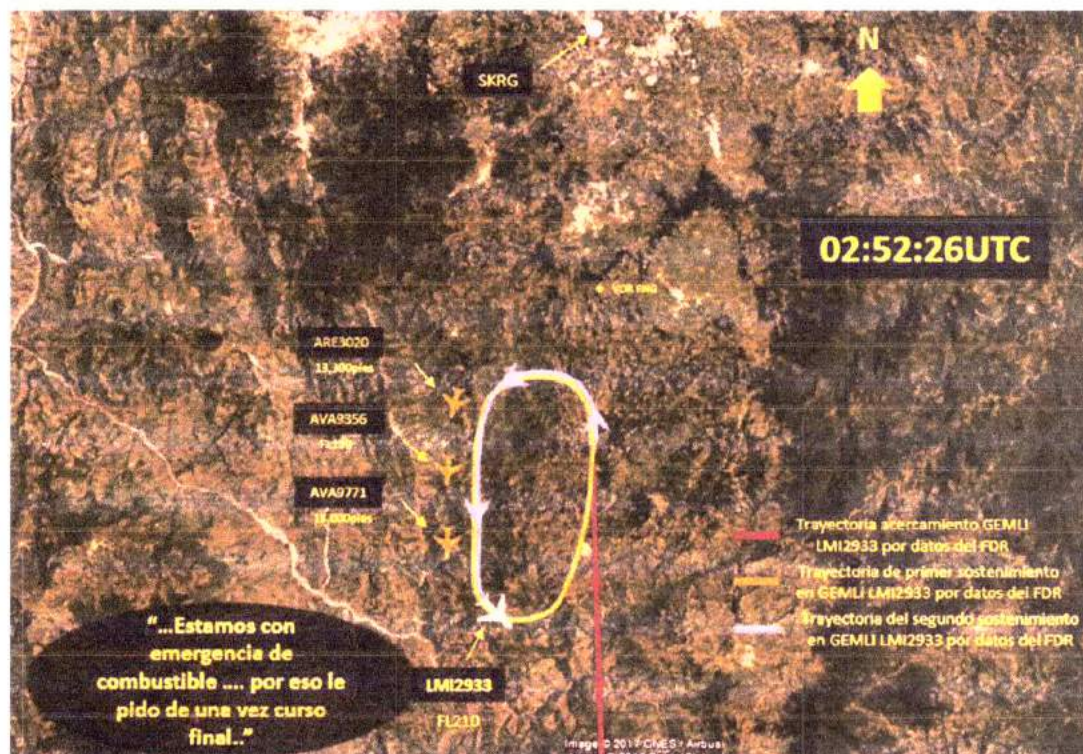
02:52:26	LMI 2933 a ATC	'Estamos con emergencia de combustible ... por eso le pido de una vez curso final'
02:52:45	LMI 2933 a ATC	'solicito descenso inmediato Lima Mike India dos nueve tres tres'

Figura 4. Tercera trayectoria de vuelo en acercamiento a GEMLI vuelo CP 2933 – 02:52:26 hrs

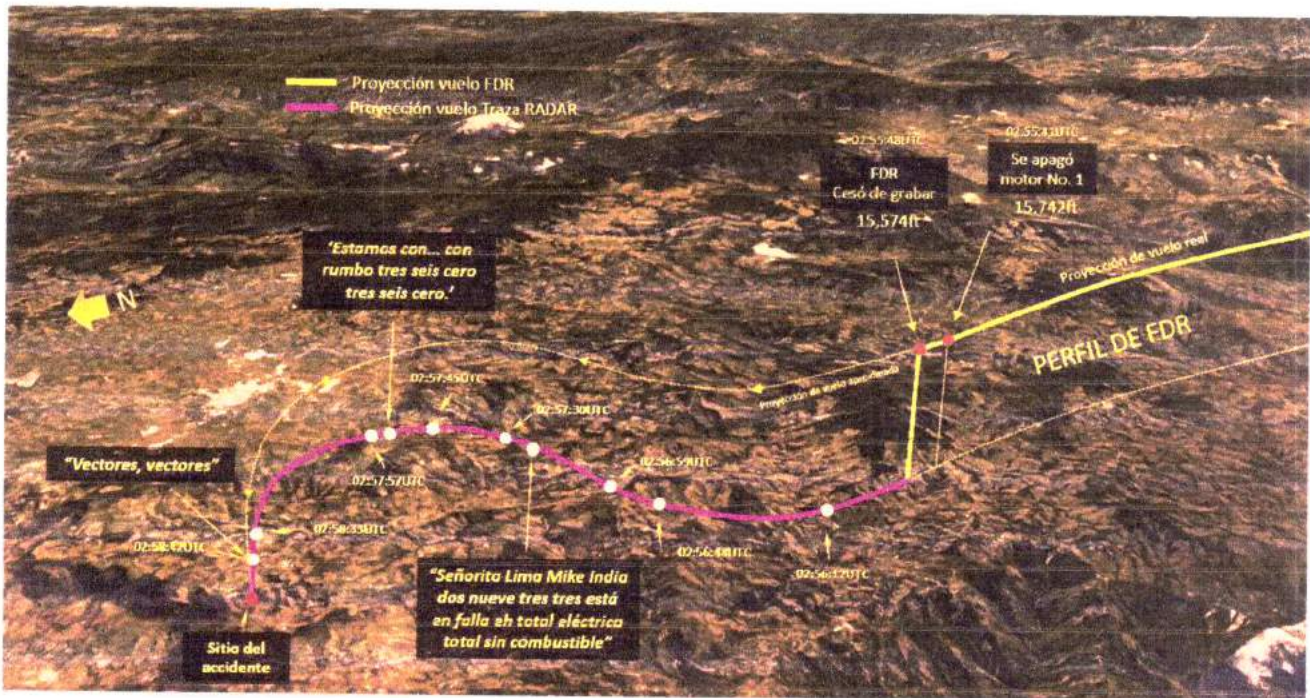
No se recibieron más respuestas de la aeronave CP 2933, a pesar de los repetidos llamados del ATC.

Figura 6. Proyección aproximada del vuelo CP 2933 según Trazas Radar

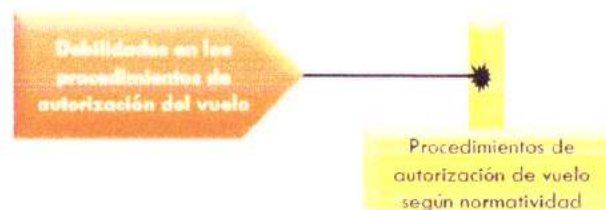
### 2.10.1.2 Debilidades en los procedimientos de autorización del vuelo

Otra amenaza latente estuvo relacionada con la debilidad en los procedimientos de autorización de vuelo. El control efectivo para esta debilidad estaba relacionado directamente con la verificación de las condiciones de operación de un vuelo No Regular (Chárter), según la normatividad aplicable en la Reglamentación Colombiana, RAC 3.6.3.5.6.

Fue evidente que, aunque se dio trámite al requerimiento de acuerdo a lo contenido en la reglamentación, el procedimiento presentó debilidades ya que no se realizó un estudio exhaustivo de la documentación aportada por la compañía para su vuelo programado, ni fueron incluidos los conceptos necesarios para fortalecer la autorización de vuelo y gestionar adecuadamente el riesgo durante la operación.

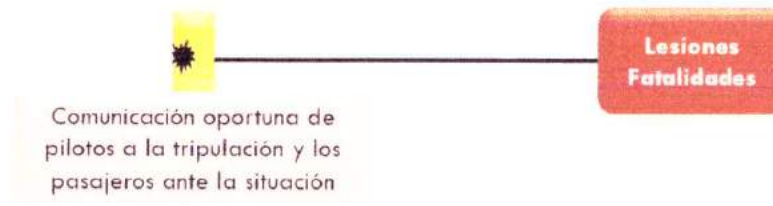
### 2.10.2.2 Comunicación oportuna durante la situación de agotamiento de combustible

Otra medida preventiva para mitigar la consecuencia del peligro constituía la oportuna comunicación de la tripulación a los ocupantes de la situación de agotamiento de combustible y apagado de los motores en vuelo. Esta medida que no fue llevada a cabo, impidió la ejecución de procedimientos de emergencia en cabina de pasajeros ante el inminente evento durante el vuelo.

La situación de no preparar la cabina ante la situación de emergencia por parte de la tripulación era un síntoma previamente identificado en el proceso de chequeo de vuelo de uno de los tripulantes, a quien se le había hecho una anotación que se relacionaba directamente con la preparación de la aeronave en emergencias: "...tomar el tiempo necesario para preparar el avión en emergencia...".

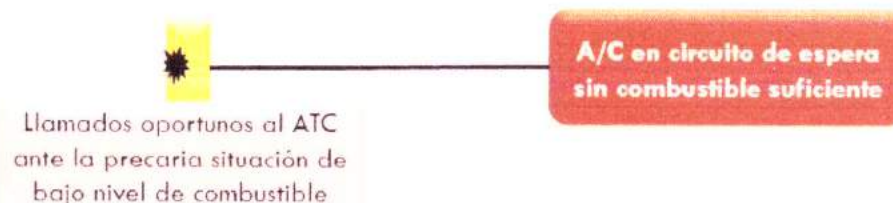
### 2.10.2.3 Llamados oportunos al ATC ante la precaria situación de bajo nivel de combustible

Una defensa ulterior ante el agotamiento inminente de combustible en vuelo, correspondía a la oportuna comunicación de la tripulación al ATC de la situación a bordo. La comunicación oportuna podría haber permitido una gestión rápida del ATC para no mantener el sostenimiento en la aproximación a SKRG, sin embargo, como fue evidente en la investigación, en múltiples ocasiones la tripulación fue instruida a mantener espera en el VOR de RNG, y la tripulación del vuelo LMI2933 acusó instrucciones sin dar a conocer al ATC la condición crítica de bajo nivel de combustible.

Esta situación de no generar los llamados oportunos, conllevó a que la aeronave realizara una maniobra de espera sobre GEMLI sin combustible suficiente.
