**COORDENADORIA MUNICIPAL DE PROTEÇÃO E DEFESA CIVIL
COMPDEC/MACEIÓ**

**ATUALIZAÇÃO DO MAPA DE SETORIZAÇÃO DE DANOS E DE LINHAS DE
AÇÕES PRIORITÁRIAS**

VERSÃO 02 – MAIO 2020

Maceió (AL), abril de 2020.

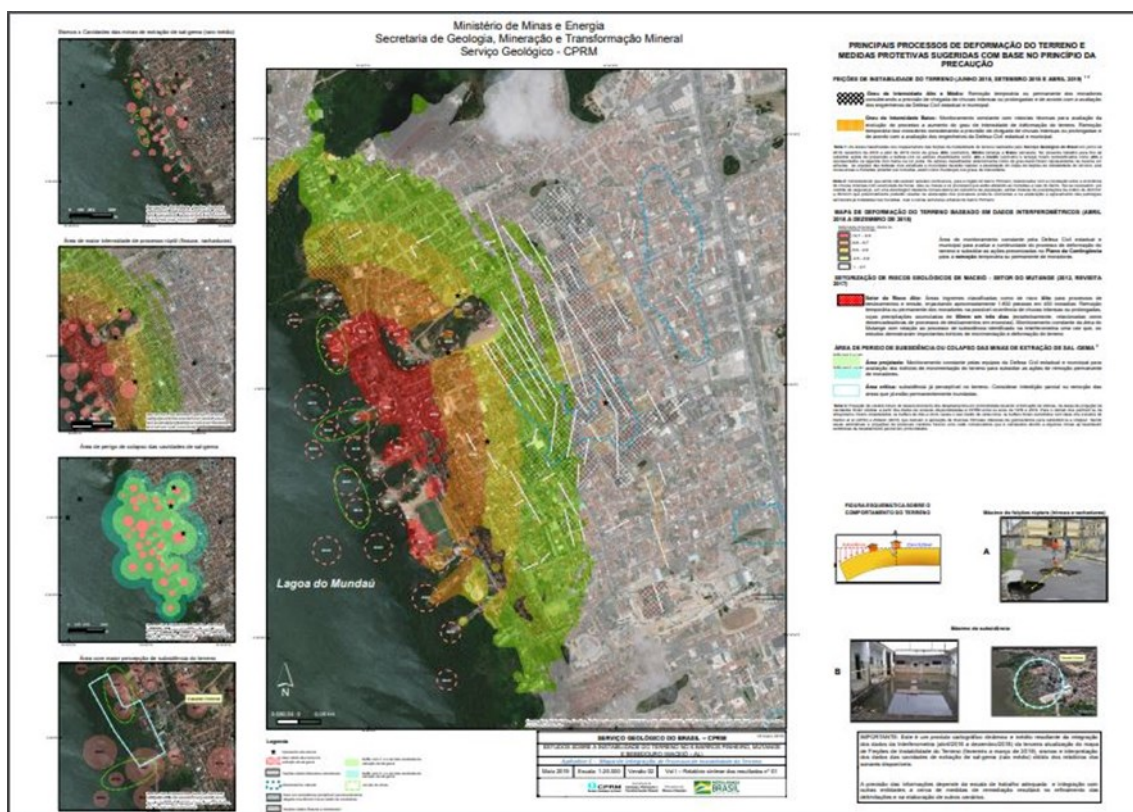
Figura 1 - Mapa de integração dos processos de instabilidade do terreno (CPRM)

Com base em todos os estudos e análises realizados em 2018/2019 pelo Serviço Geológico do Brasil (CPRM), o mesmo chegou às seguintes conclusões: que está ocorrendo desestabilização das cavidades provenientes da extração de sal-gema, provocando halocinese (movimentação do sal) e criando uma situação dinâmica com reativação de estruturas geológicas preexistentes, subsidência e deformações rúpteis em superfície em parte dos bairros Pinheiro, Mutange e Bebedouro, Maceió-AL; e, no bairro Pinheiro, cujo reflexo da subsidência é a formação de uma zona de deformação rúptil (fissuras e rachaduras), ainda assim, a instabilidade do terreno é agravada pelos efeitos erosivos provocados pelo aumento da infiltração da água de chuva em plano de fraturas/falhas preexistentes e presença de solo extremamente erodível, em função do aumento significativo da permeabilidade secundária (quebramentos).

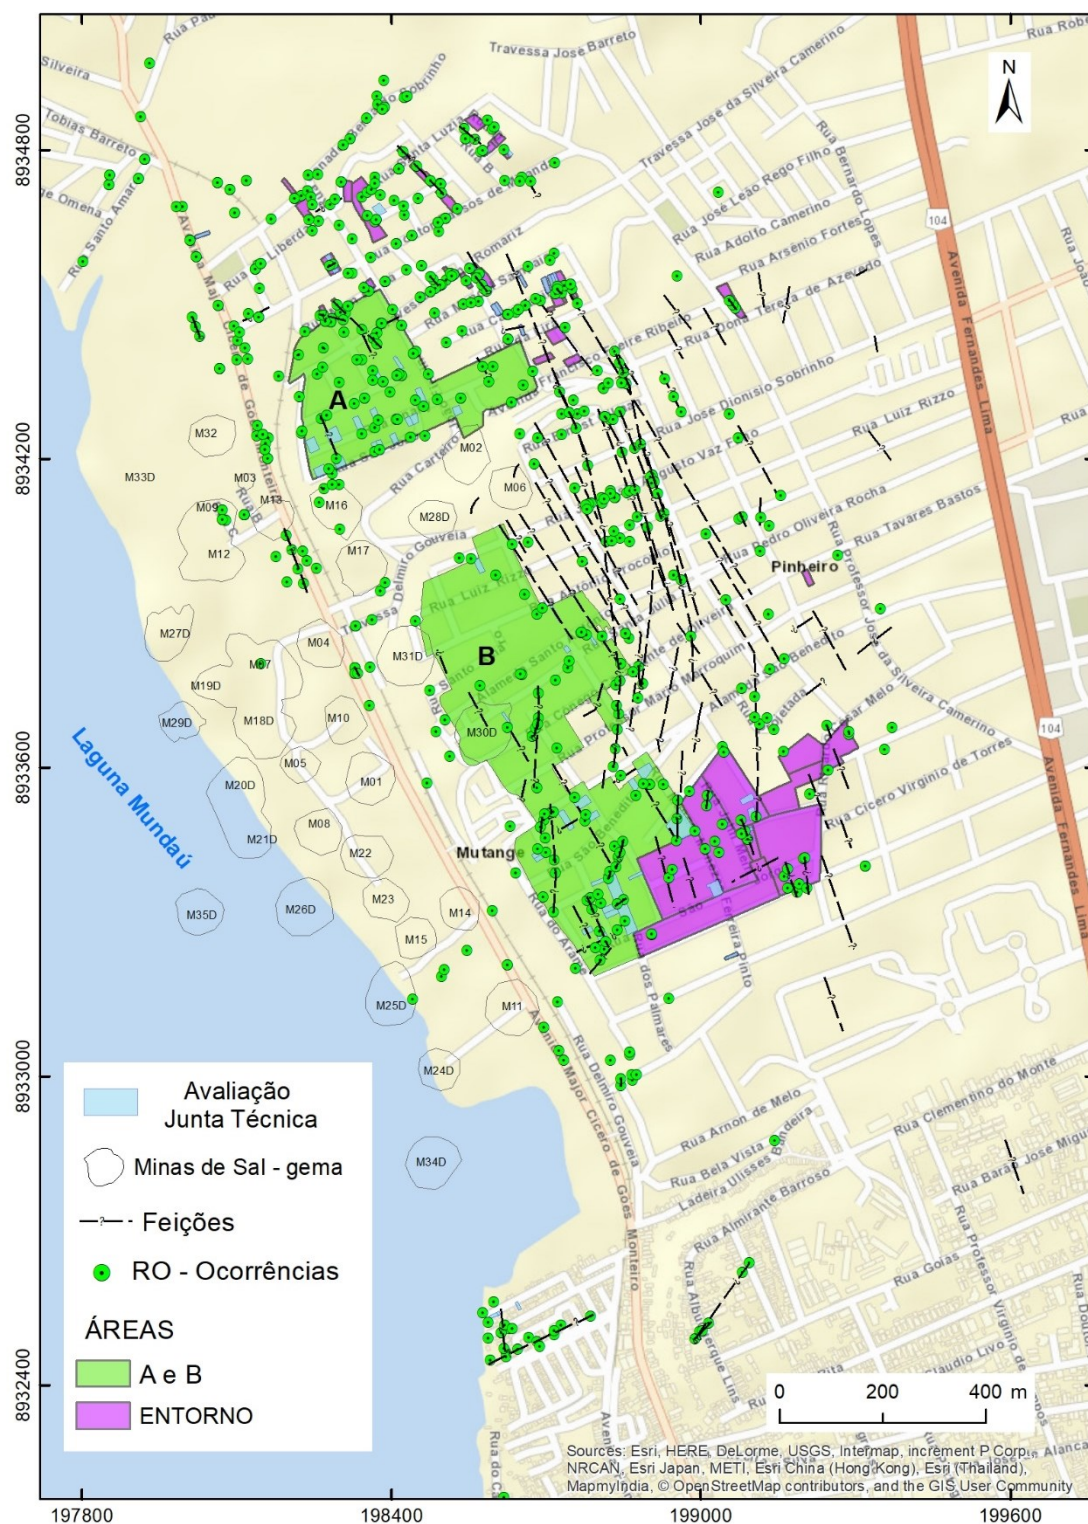
Figura 6 - localização das áreas "A", "B" e entorno, avaliação da junta técnicas, feições, danos infraestruturas para expansão do Setor 00, criticidade 00 e atualização do mapa de setorização de danos e de linhas e ações prioritárias.

Para o polígono denominado “A”, a movimentação lateral de maior intensidade medidas através dos DGPS atinge uma pequena parcela do mesmo (Figura 6), onde a movimentação lateral por si só, não foi motivo o suficiente para incluir tal polígono, de forma que outros fatores foram levados em consideração para a inserção do mesmo e que será abordado mais adiante neste trabalho.

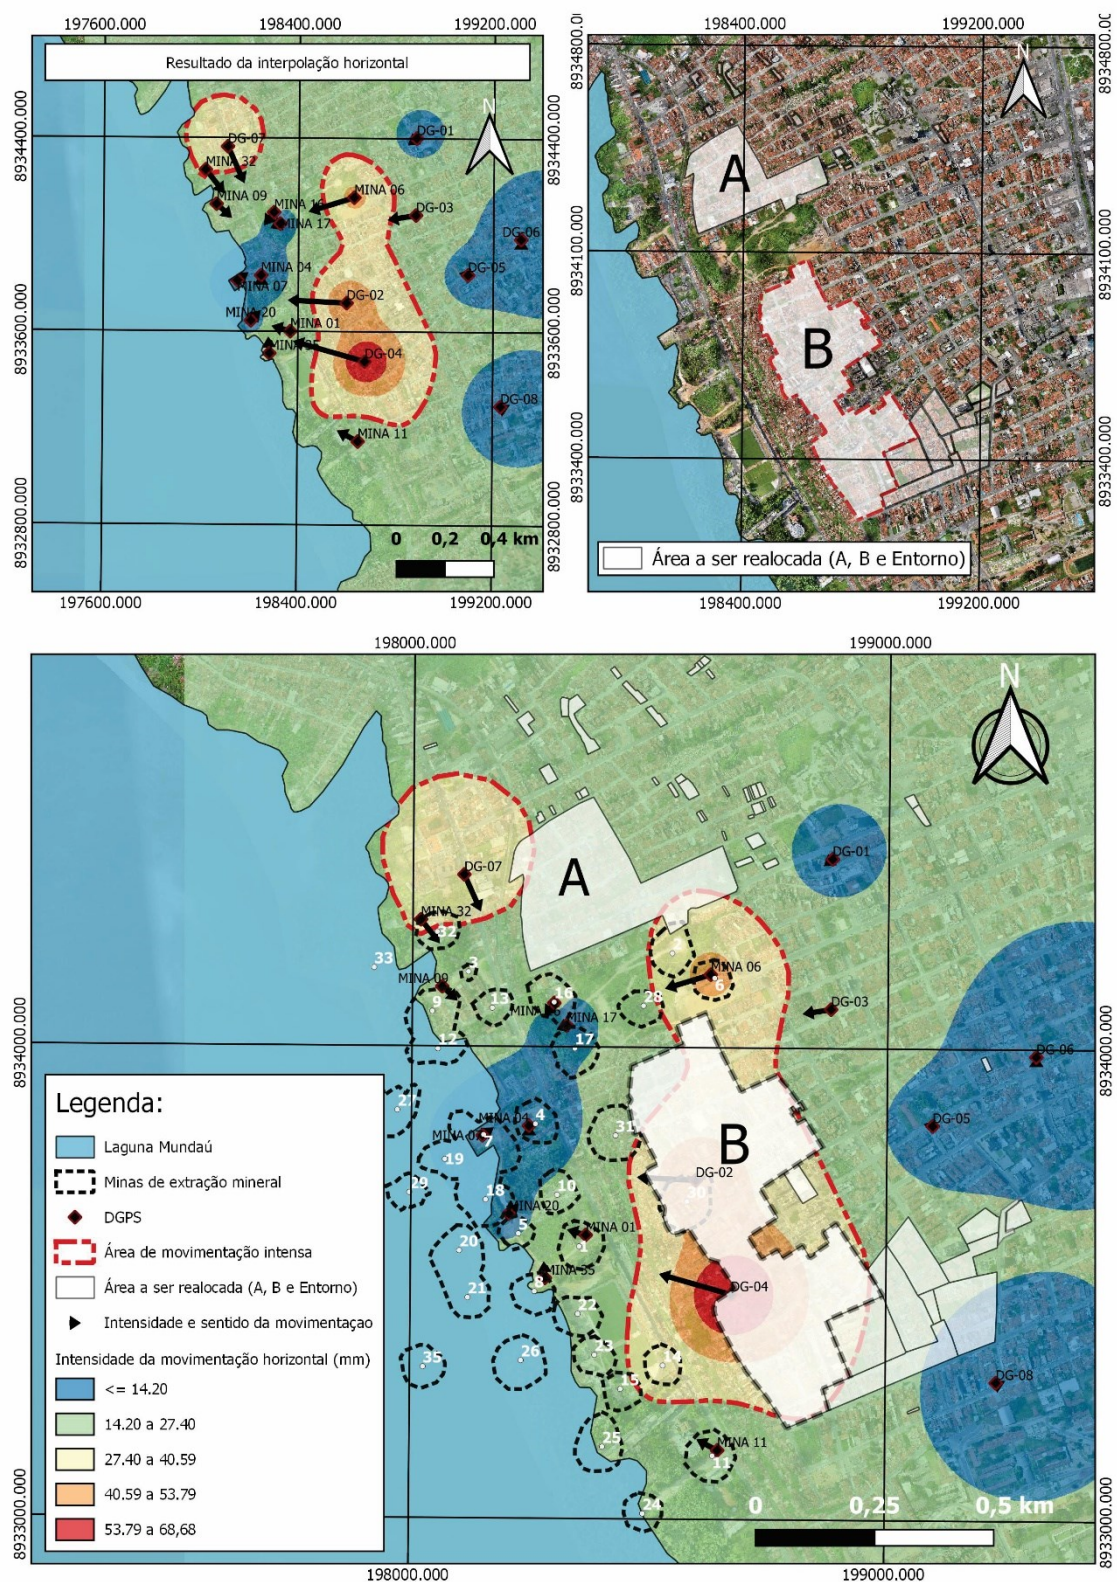
Figura 8 - Movimentação lateral - DGPS

Percebe-se que a área considerada com movimentação horizontal intensa possui o intervalo de movimentação acima de 27,4 mm, atingindo o valor

resultante máximo de 68,68 mm (associado ao DG-04). Áreas com menores movimentações estão associados as cores azul e verde.

Nota-se que a região “B” do polígono a ser retirado encontrasse praticamente todo inserido na região com maior intensidade de movimentação lateral (Figura 8; figura 13 do ponto 3.2 DGPS e interferometria), onde apenas uma pequena parcela extrapolou a área por questões de isolamento e de estar próximo de minas de extração de sal (minas 31, 16, 17 e 28).

Desta forma, considera-se a região inserida em tal polígono como bastante influenciável pela movimentação lateral, podendo vir a sofrer danos severos como colapsos de estruturas e edificações, intensificação de processos erosivos, danos a rede de drenagem, abastecimento e saneamento, danos a rede de iluminação, danos indiretos psicológicos e tantos outros, gerando risco para as pessoas que ali se encontram, sendo necessário, consequentemente, a retirada dos moradores que residem em tal área.

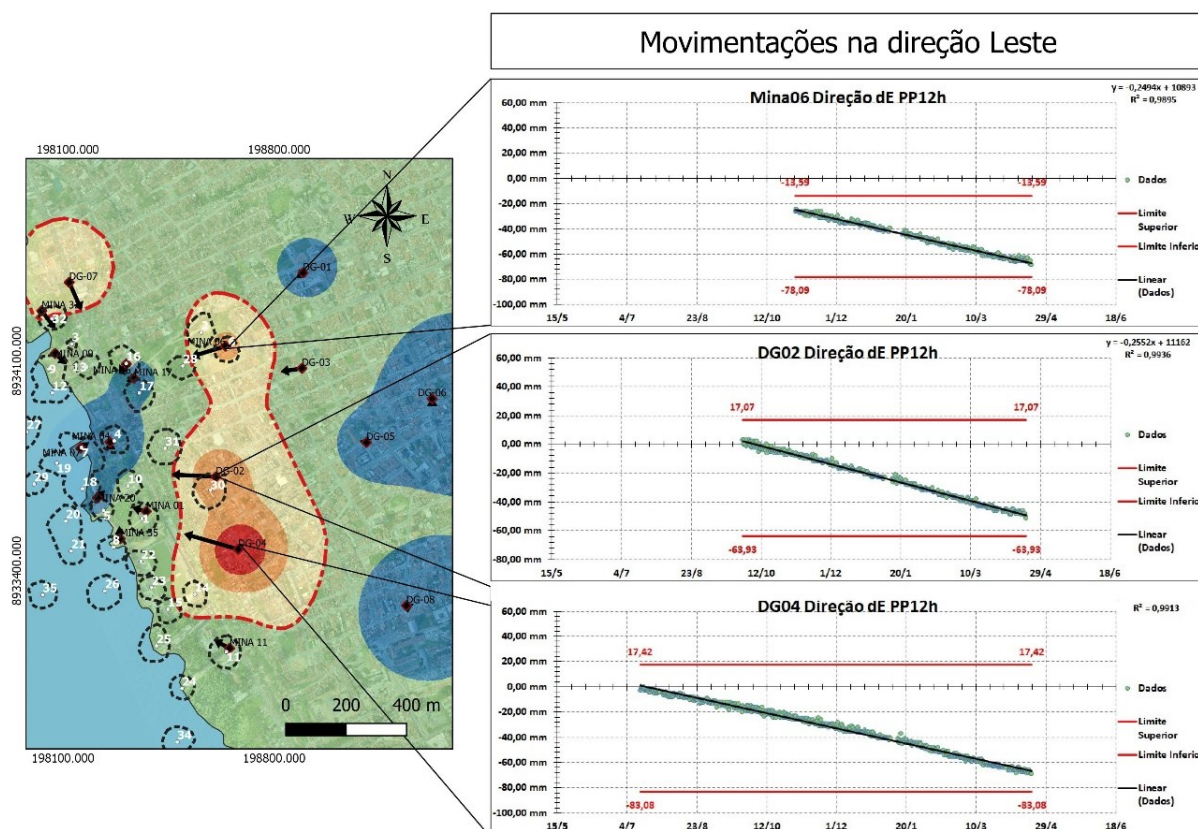
Figura 9 - Movimentação acumulada horizontal. Direção Leste.

DGPS	Acumulado(mm)			
	dE	dN	Vetor resultante (mm)	Direção da Movimentação (azimute)
DG 02	-54	3	54,08	273°
DG 04	-66	19	68,68	286°
MINA 06	-42	-13	43,96	253°

Tais movimentações horizontais possuem direção e sentido à região que possui maior subsidência vertical (ver tópico de subsidência vertical), associado

à área de maior concentração de cavidades de exploração de sal (Minas 4, 7, 18 e 19).e que já apresentaram problemas de instabilidade em suas cavidade (ver tópico associado ao raio de 3x das minas).

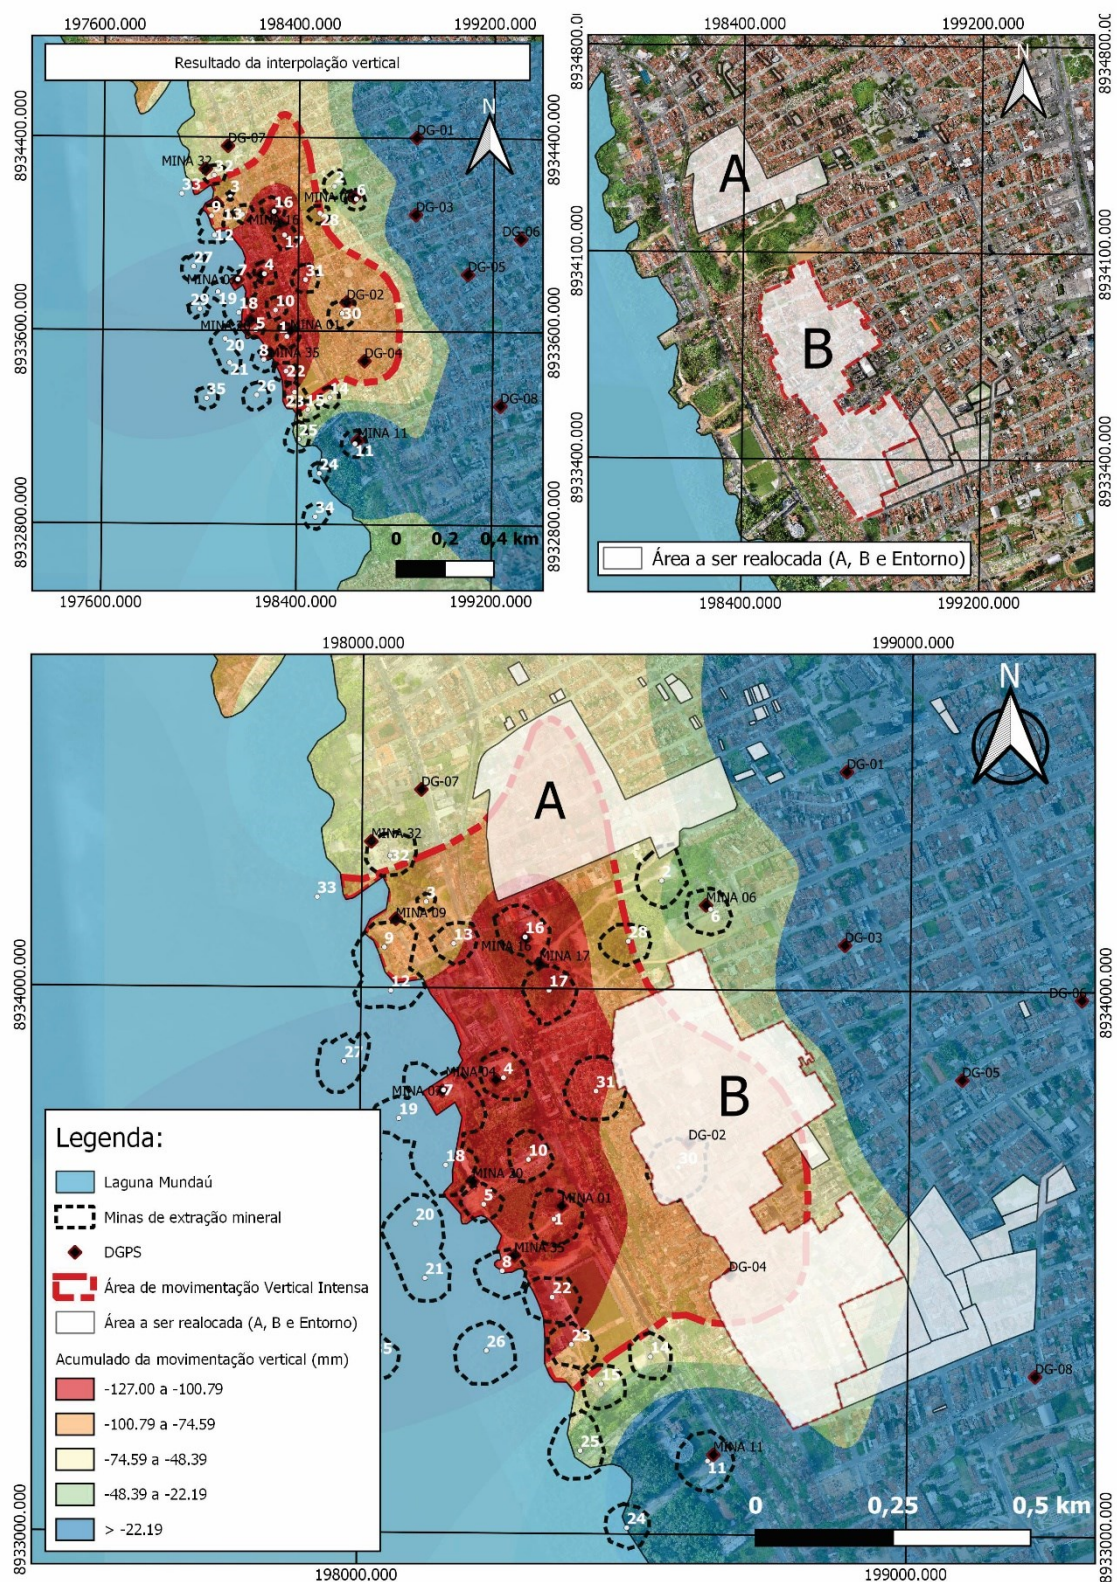
Figura 10 - Movimentação vertical acumulada - DGPS

A movimentação ocorre de maneira a formar um arco de subsidência, estando os valores mais críticos na região próxima à lagoa (próxima as cavidades de mineração que sofreram algum tipo de instabilidade) onde o acumulado de subsidência demonstra grande variação vertical, atingindo o máximo de 127 mm no DGPS denominado “MINA 4” (Figura 10). E os menores valores de subsidência estão no sentido leste (sentido da avenida Fernandes Lima adentrando o bairro do Pinheiro).

Para o polígono denominado “A” a movimentação vertical de maior intensidade medida através dos DGPS (mina 16) atinge grande parcela e influência no setor “A” com maiores taxas de movimentação (cm/ano) (Figura 10); o restante da área que não faz parte da região de subsidência intensa foi inserido por outros motivos que envolvem, proximidade a algumas minas ou quantidade de feições geológicas em superfície

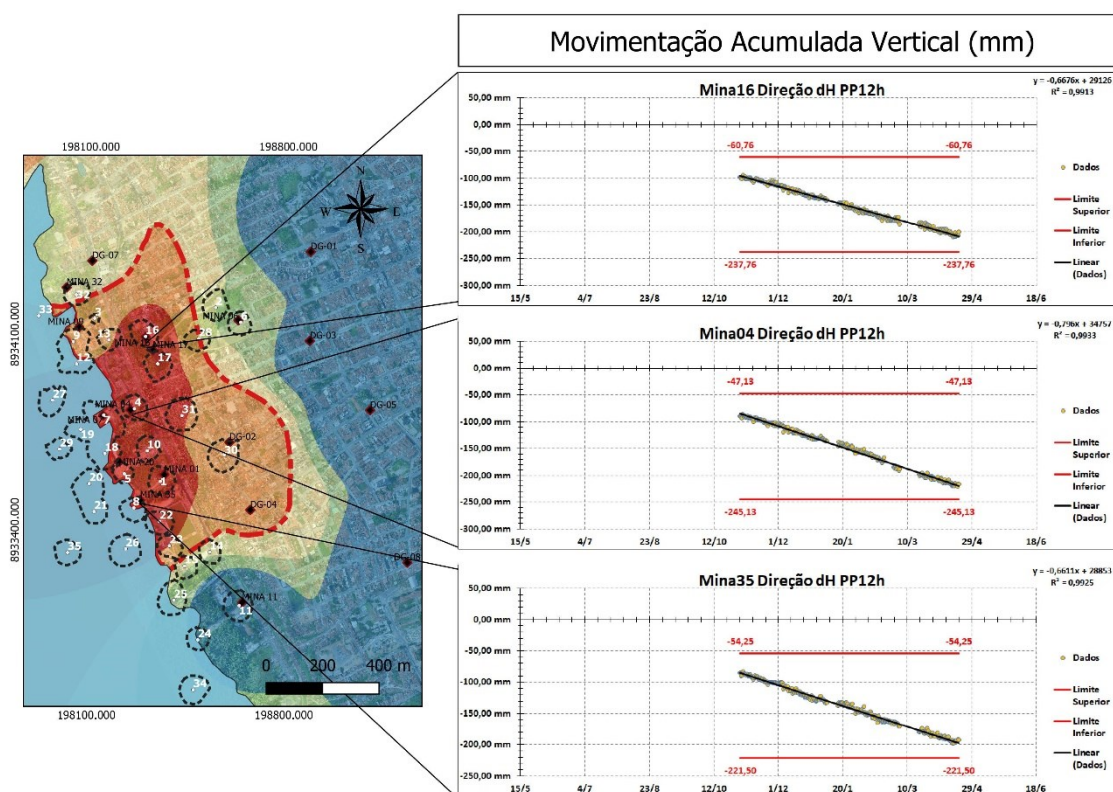
Figura 11 - Movimentação acumulada vertical. Gráfico dos principais receptores

A tabela abaixo (Tabela 3) exhibe o acumulado de movimentação vertical para os principais receptores. Também é mostrado a taxa de movimentação vertical projetada para o período de um ano. Já a figura 10 apresenta em gráficos as medições para alguns dos principais receptores em todo seu período de medição (MINA 16, MINA 04 e MINA 35) todos próximos a lagoa e próximos a algumas das minas colapsadas.

DGPS	Acumulado dH (mm)	Taxa de movimentação cm/ano
DG 02	-88	-17,33°
DG 04	-75	-10,44°
MINA 04	-127	-29,05°
MINA 07	-112	-26,61
MINA 16	-102	-24,37
MINA 35	-107	-24,13

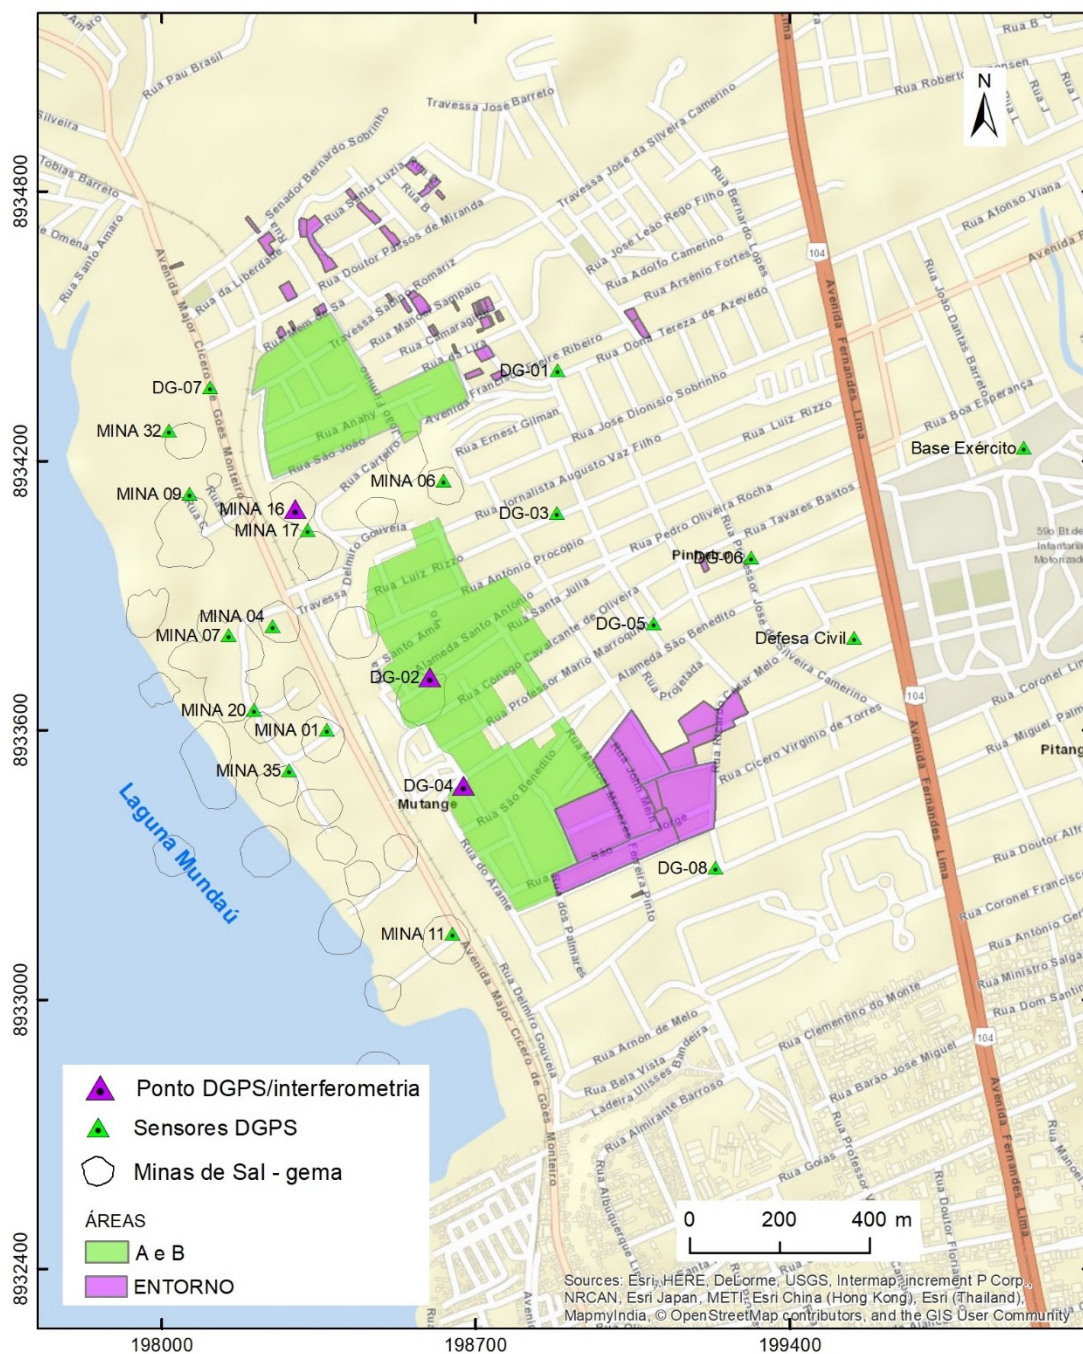
Figura 12 - Localização dos pontos de comparação dos resultados de DGPS 02,04 e 16, e de interferometria.

Os dados dos DGPS 02 e 04 comparado pontualmente com a interferometria mostraram associações dos dados de 99 e 98%, respectivamente, ou seja, uma forte associação entre os dados de DGPS e interferometria (Gráficos 1, 2, 3 e 4).

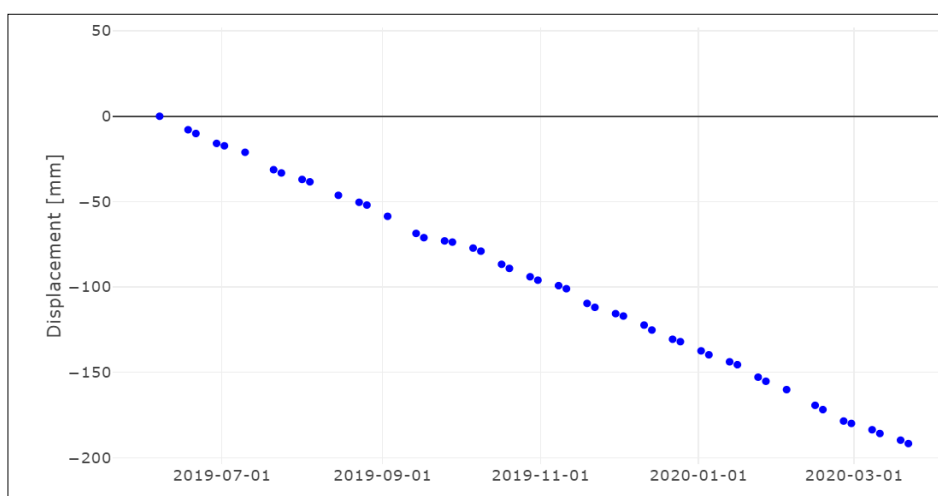
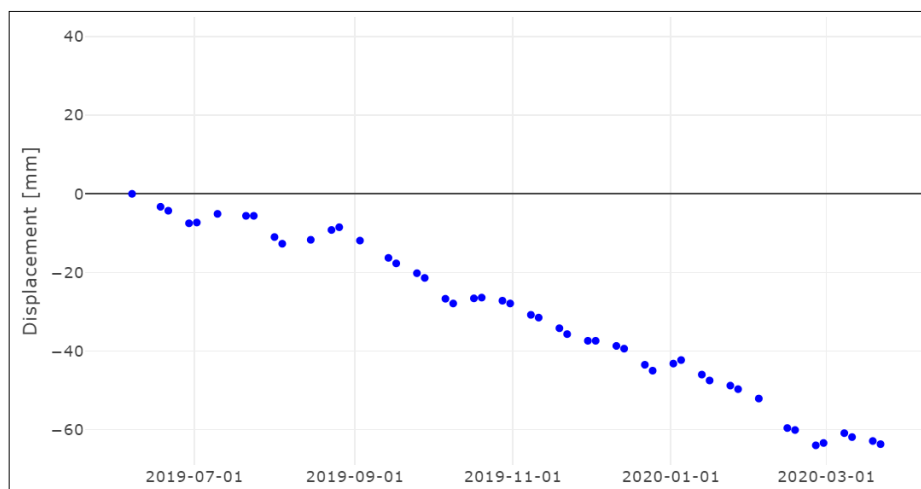
Nessa área “A” ocorre forte movimentação vertical do terreno (subsidiência) onde estão vizinhas dessa área “A” as minas (16 e 17) de extração sal-gema (gráficos 5 e 6; figuras 13 e 14). Vale ressaltar nessa área, de acordo com o IFG (2019) as minas 06 e 17 já avançaram da camada de sal.

Gráfico 5 - Resultados do deslocamento (Displacement) vertical na área “B” no ponto de medição do sensor DGPS min16.

Gráfico 6 - Resultados do deslocamento horizontal na área “B” no ponto de medição do sensor DGPS min16.

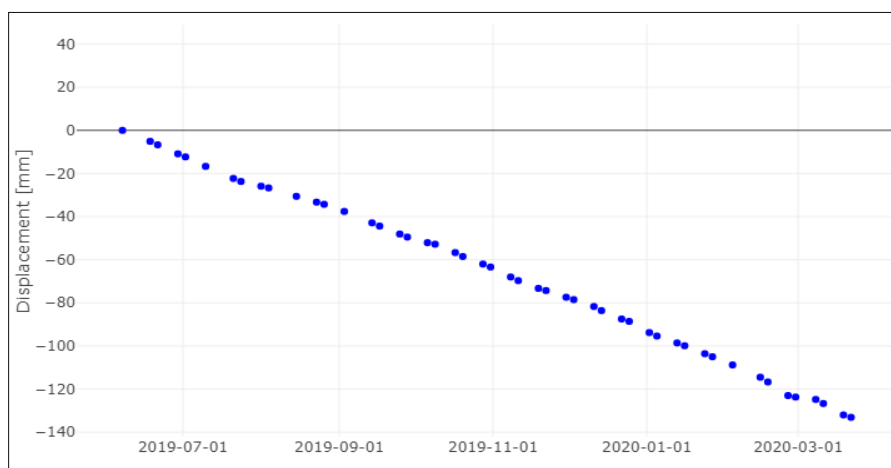
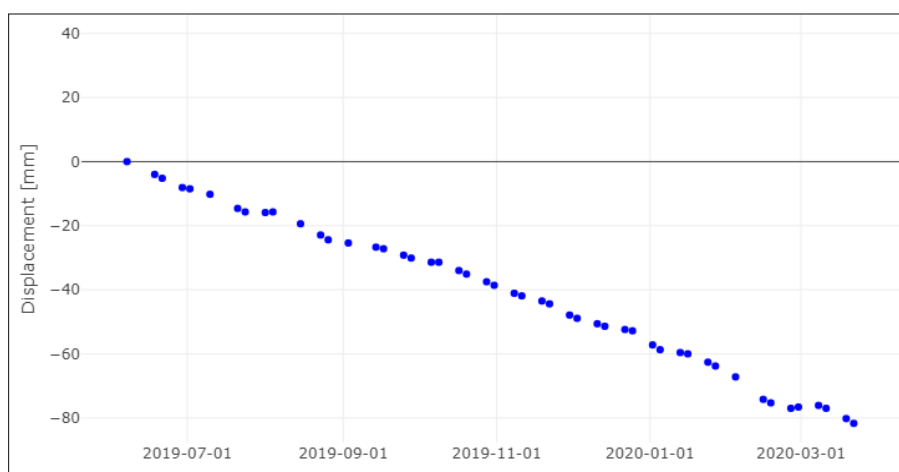
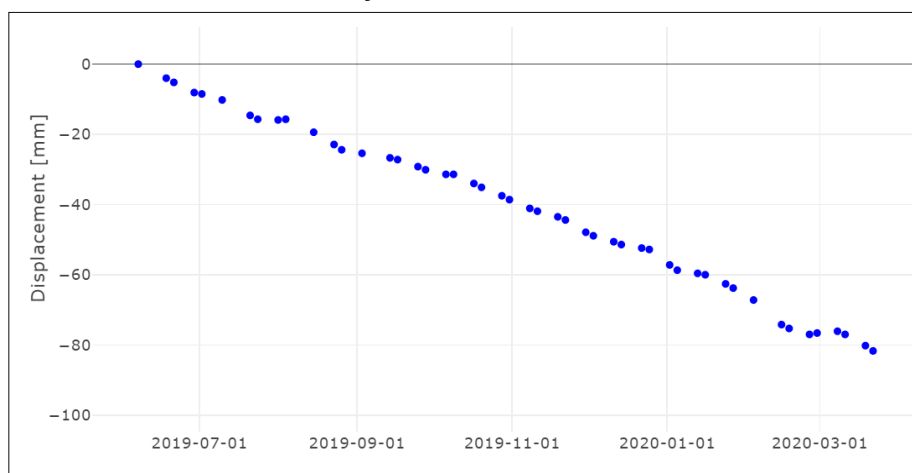
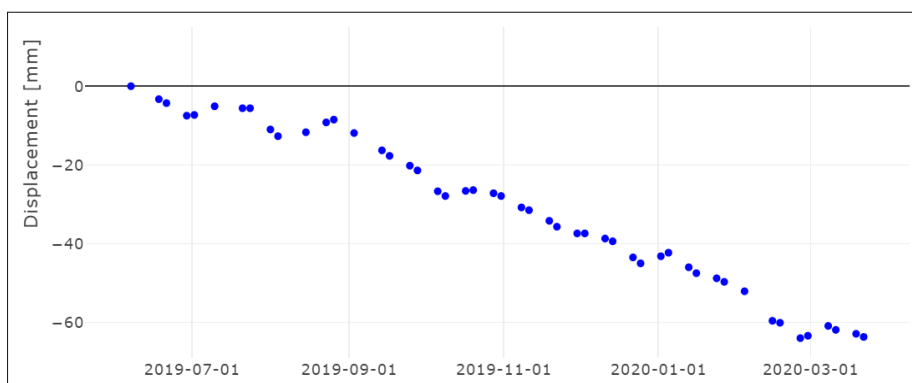
Em relação a área “B”, os deslocamentos apontados nos dados de interferometria nas direções horizontais e verticais são significativos como também, nos dados registrados pelos sensores DGPS 02 e 04 (gráficos 7, 8, 9, 10, 13 e 14).

Gráfico 7 - Resultados do deslocamento (Displacement) vertical na área “B” no ponto de medição do sensor DGPS02

Gráfico 8 - Resultados do deslocamento (Displacement) horizontal na área “B” no ponto de medição do sensor DGPS02.

Gráfico 9 - Resultados do deslocamento (Displacement) vertical na área “B” no ponto de medição do sensor DGPS04.

Gráfico 10´- Resultados do deslocamento (Displacement) horizontal na área “B” no ponto de medição do sensor DGPS04

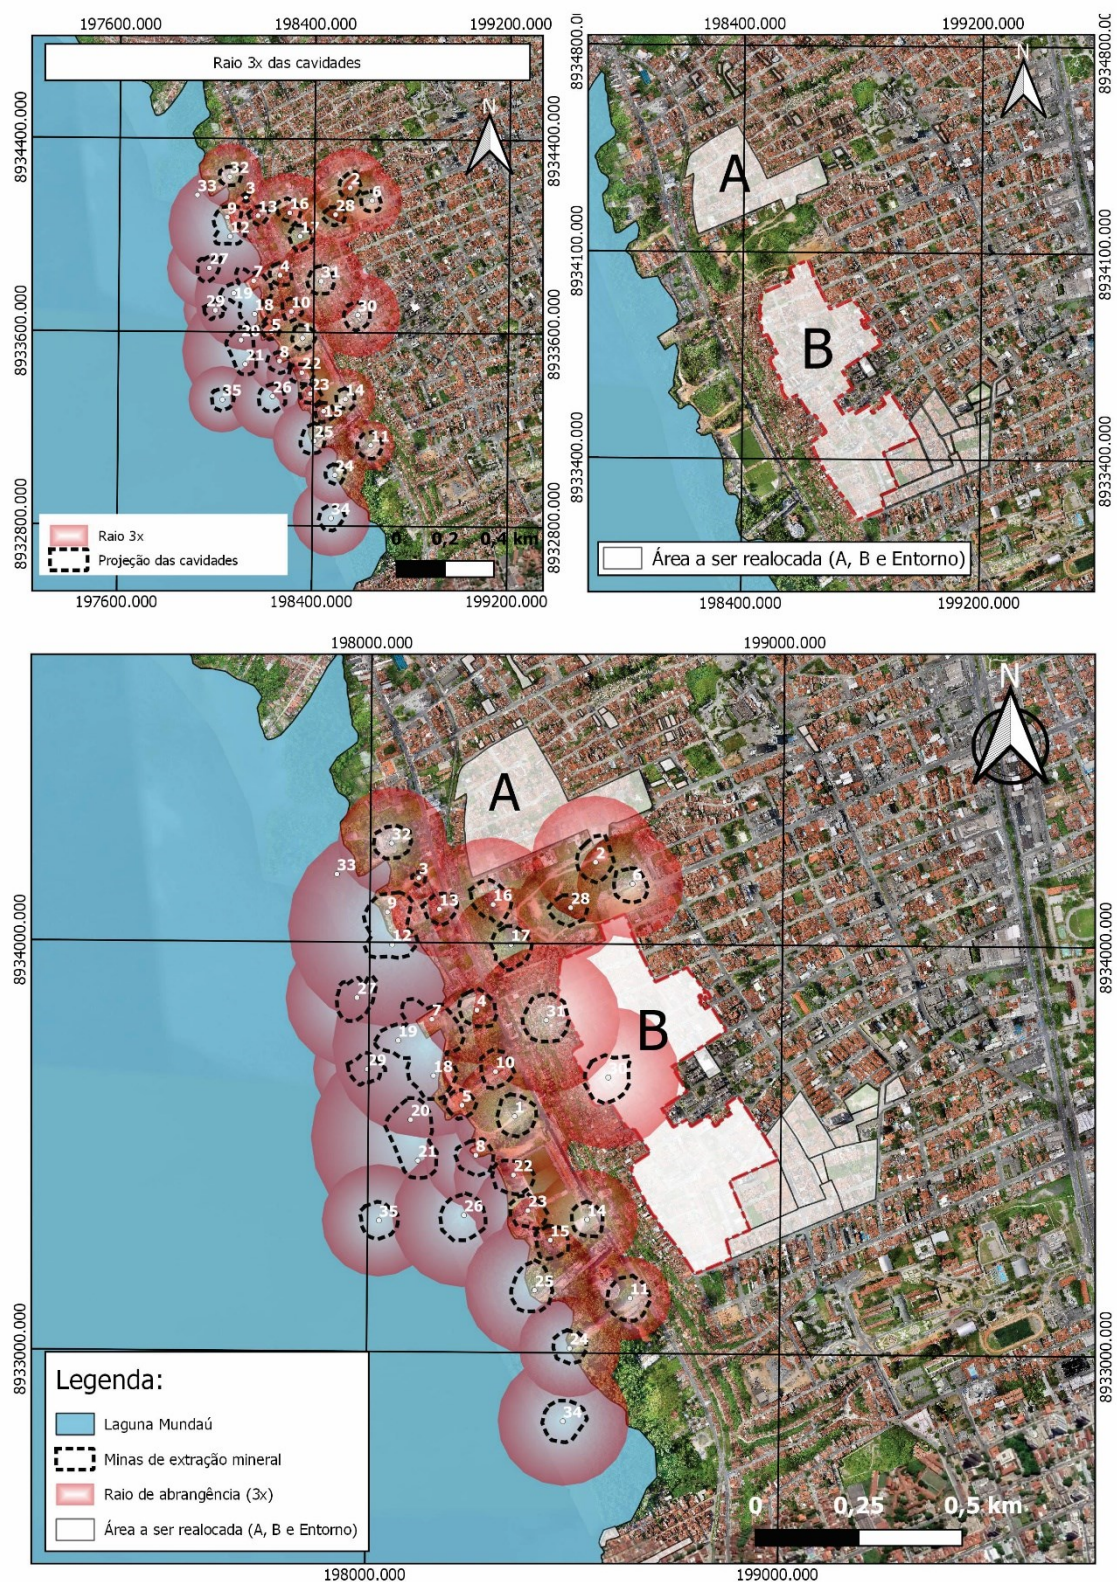
Figura 18 - Raio 3x das minas associado aos polígonos A e B

O mapa a seguir (figura 18) considera a área de abrangência de 3x o raio de todas as cavidades e que serviram, também, como justificativa para a retirada das áreas propostas.

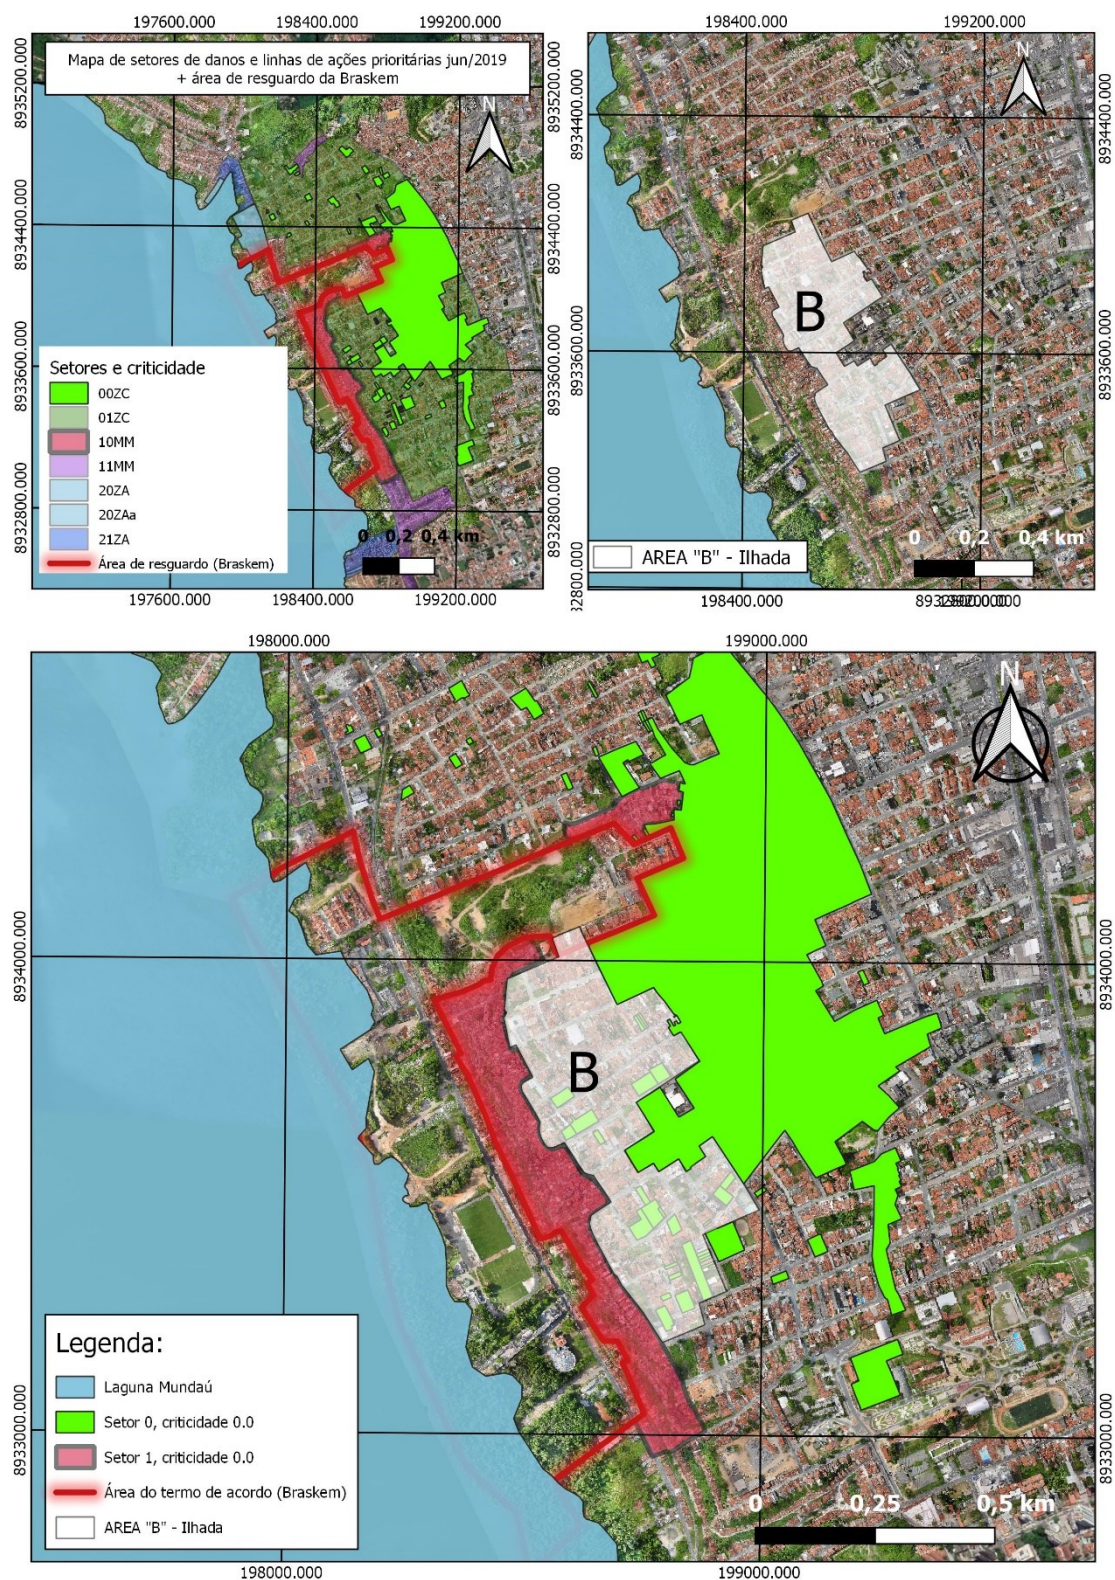
Figura 19 - Área considerada ilhada

Áreas “ilhadas” ou isoladas possuem a característica de estar associado a alguns riscos secundários, muitos deles associados a fatores psicológicos, onde o indivíduo poderá desenvolver crises de ansiedade ou até mesmo, em caso de evolução, depressão. Para o caso em questão soma-se o fato das residências apresentarem fraturas, independentes de sua intensidade, que acabam por incitar medo nas pessoas em continuar morando em suas casas, podendo agravar ainda mais os casos de ansiedade vivido pelos moradores.

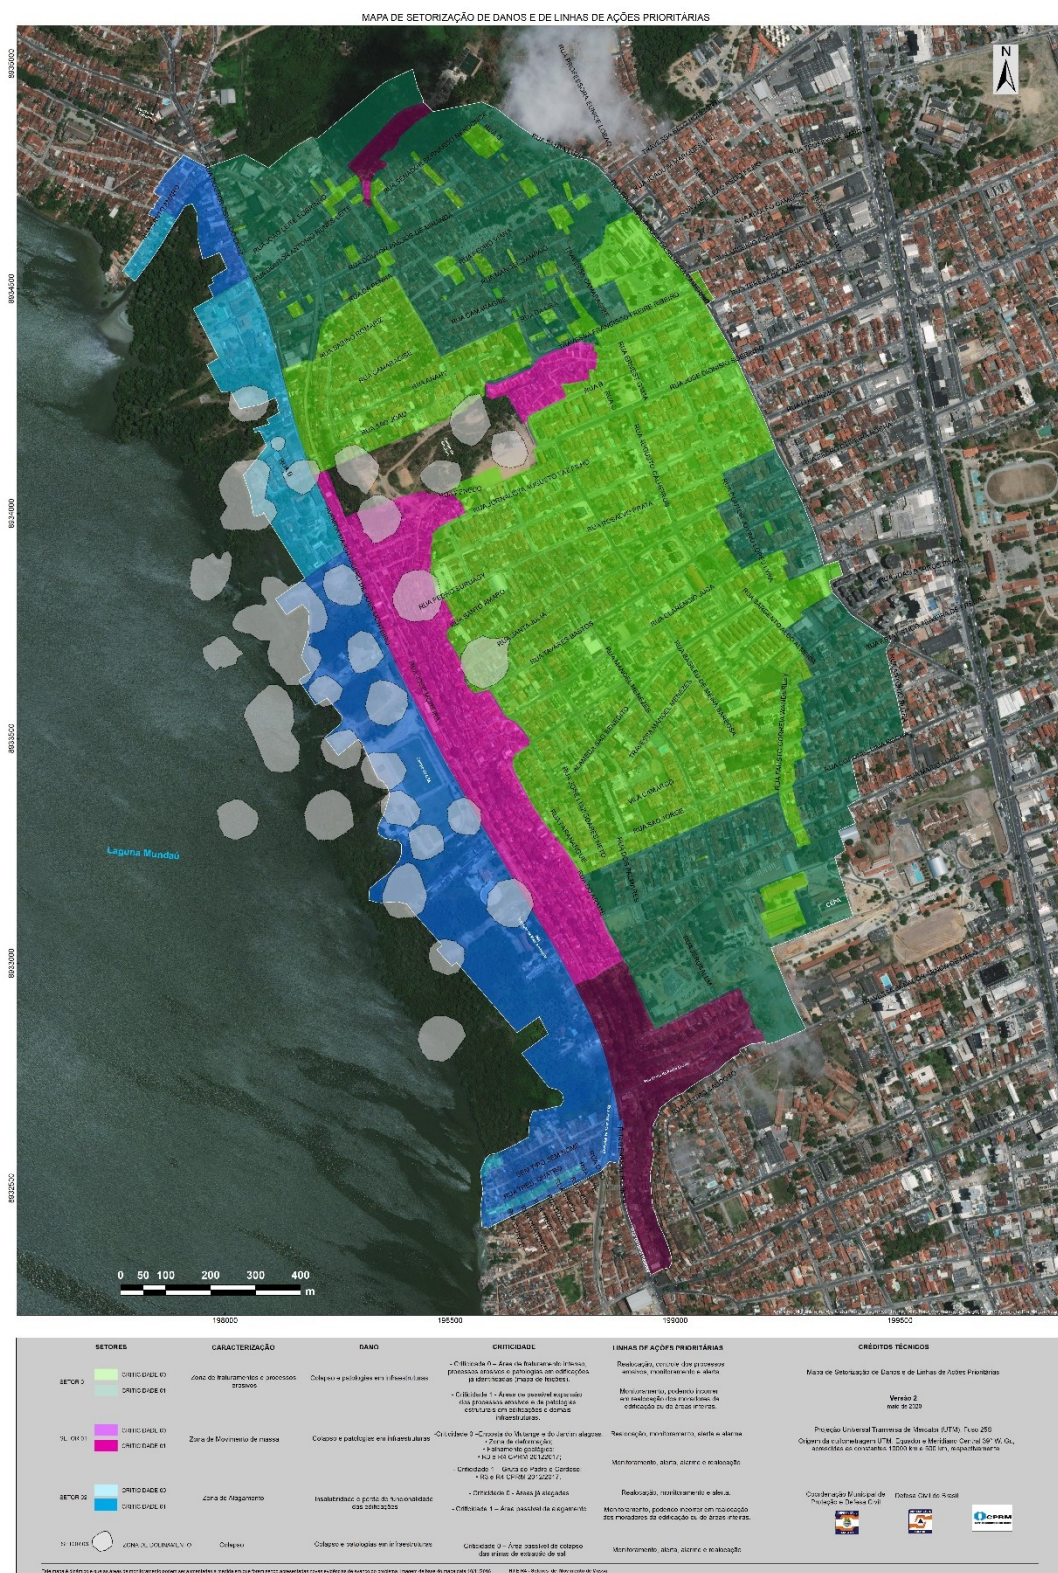
Figura 20 - Mapa de Setorização de Danos e de Linhas de Ações Prioritárias

A partir da análise dos dados supracitados de monitoramento de forma remota, do monitoramento em campo e associado aos danos diretos, e indiretos na população local mais as avaliações de imóveis pela junta técnica nos bairros Pinheiro e Bebedouro se apresenta o resultado da proposta de ampliação das áreas “A”, “B” e entorno a serem inseridos no setor 00, criticidade 00 representados no Mapa de Setorização de Danos e de Linhas de Ações Prioritárias (Versão 2) pela equipe do Centro de Monitoramento Integrado de Monitoramento e Alerta de Defesa Civil – CIMADEC (figura 20).
