**COORDENADORIA ESPECIAL MUNICIPAL DE PROTEÇÃO E DEFESA CIVIL -  
COMPDEC/MACEIÓ**

**ATUALIZAÇÃO DO MAPA DE SETORIZAÇÃO DE DANOS E DE LINHAS DE  
AÇÕES PRIORITÁRIAS**

**MAPA DE SETORIZAÇÃO DE DANOS  
E DE LINHAS DE AÇÕES PRIORITÁRIAS**

**VERSÃO 04 – DEZEMBRO 2020**

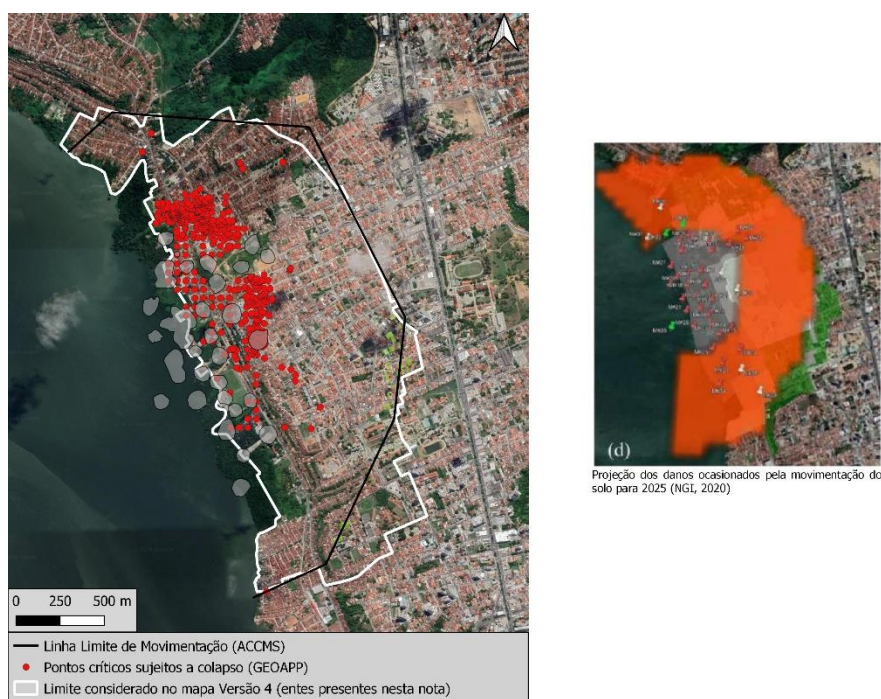
*Figura 1 - Áreas e pontos críticos considerados nos estudos*

Para as áreas consideradas nesse estudo como de região crítica ou que possuem previsões em curto prazo (figura 1), as medidas de realocação já foram consideradas e contempladas no mapa de versão 3, devendo as mesmas serem realocadas. Ainda assim, a metodologia de previsão e o estudo em si, serviram e servirão como análises futuras e tomadas de decisões.

Nomeado “Estudo de Subsidência em Maceió” (*Maceió Subsidence Study*), teve como objetivo quantificar as áreas com potenciais de sofrer danos nas edificações e projetar futuras áreas passíveis de sofrerem danos. A projeção para 2025 (figura 01) também é contemplada no mapa versão 4, produto desta nota, onde teve um aumento considerado na região norte da área em questão (flexal de baixo e de cima).

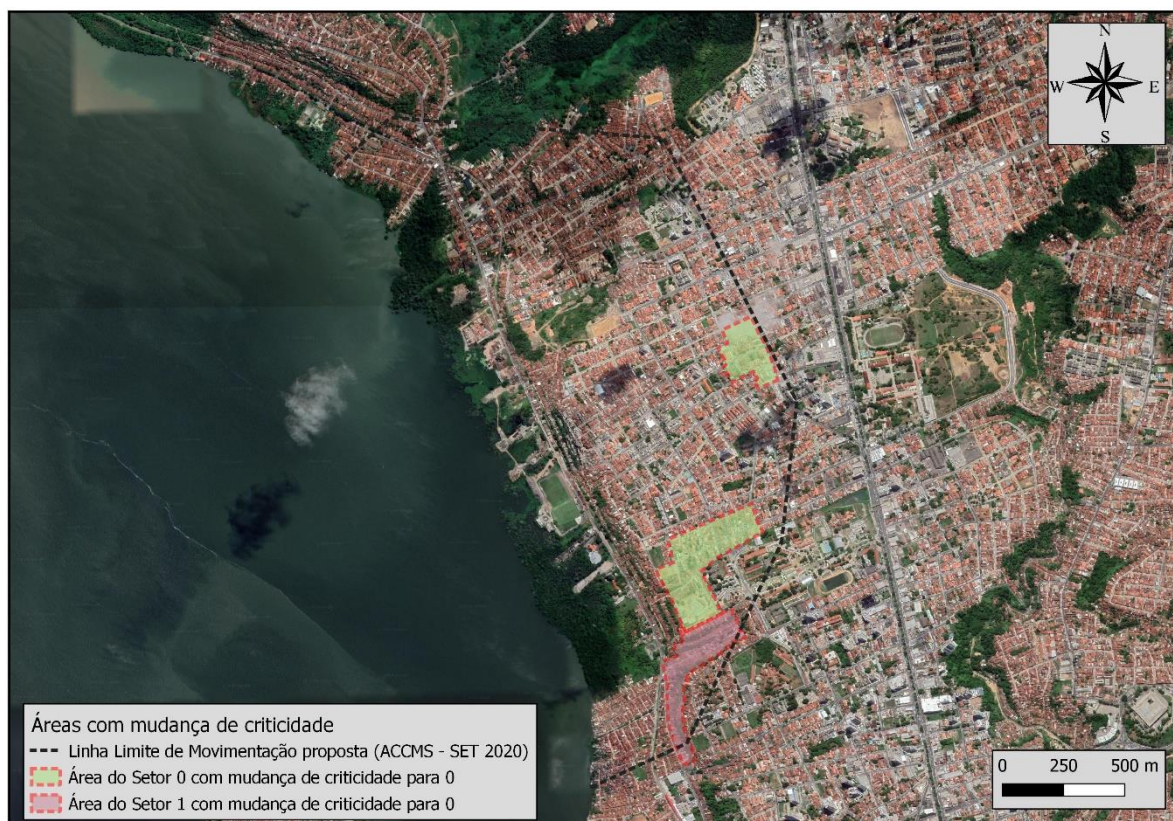
Figura 8 - Áreas com mudança de criticidade inseridas em quase sua totalidade no limite proposto pela ACCMS.

Vale ressaltar que a mudança de criticidade das áreas sugeridas encontra-se inseridas na chamada “Linha limite de Movimentação” proposta por estudo da ACCMS denominado: “Análise da Área de Influência da Subsidência” de setembro de 2020, do qual utilizou da interpretação das diferentes medidas de deslocamentos em superfície (interferometria e DGPS), pelo mapeamento das trincas e pelas potenciais linhas de fraquezas geológico-estruturais (figura 8).

Diante dos fatos, a recomendação para tais áreas é de mudança de criticidade, ou seja, deixar de ser criticidade 1 (monitoramento) para se tornar criticidade 0 (realocação).

A quantidade **estimada** de unidades habitacionais das áreas que passarão a ser consideradas criticidade 0 é de **588**, sendo 315 pertencentes ao setor 0 e 273 pertencentes ao setor 1. Desse total, **108** possuem nível 4 de criticidade atribuído pela junta técnica (ou seja, já foram ou serão realocadas), sendo 71 no setor 0 e 37 no setor 1.

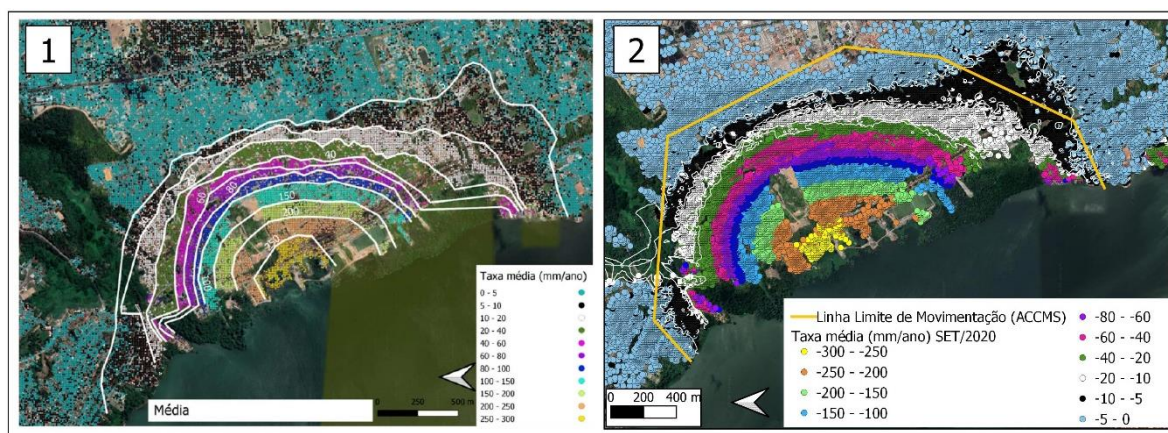
Figura 9 - [1] Isolinhas de movimentação tendo limite considerado valores de -5mm/ano (Fonte: ACCMS, 2020).  
[2] Mesmas taxas de movimentação associado a Linha de limite de movimentação proposta no estudo.

Um desses estudos (ACCMS, 2020) tratou de delimitar, a partir de diversas evidências, já explicitadas no tópico 4.1, a área de movimentação passível a gerar danos em um período a curto e médio prazo (3 a 5 anos). Uma das ferramentas analisadas para delimitar a área partiu da análise da velocidade média anual (mm/ano) dos valores de subsidência, através dos valores interferométricos, conforme figura 9, onde foi traçado isolinhas de movimentação do qual teve seu limite associado a valores abaixo de -5mm/ano, indicando uma forma mais alongada na porção sul (bairro do Farol) devido, possivelmente, a controles geológico-estruturais da região (ACCMS, 2020).

Percebe-se que a linha amarela estipulada, por hora ultrapassa os valores com taxa menores que -5 mm/ano (porção leste da área) e, por outra, não se estende para tais valores considerados (porção Sul – associado ao bairro do Farol) uma vez que o

estudo levou em consideração outros fatores para delimitação que foram além da interferometria.

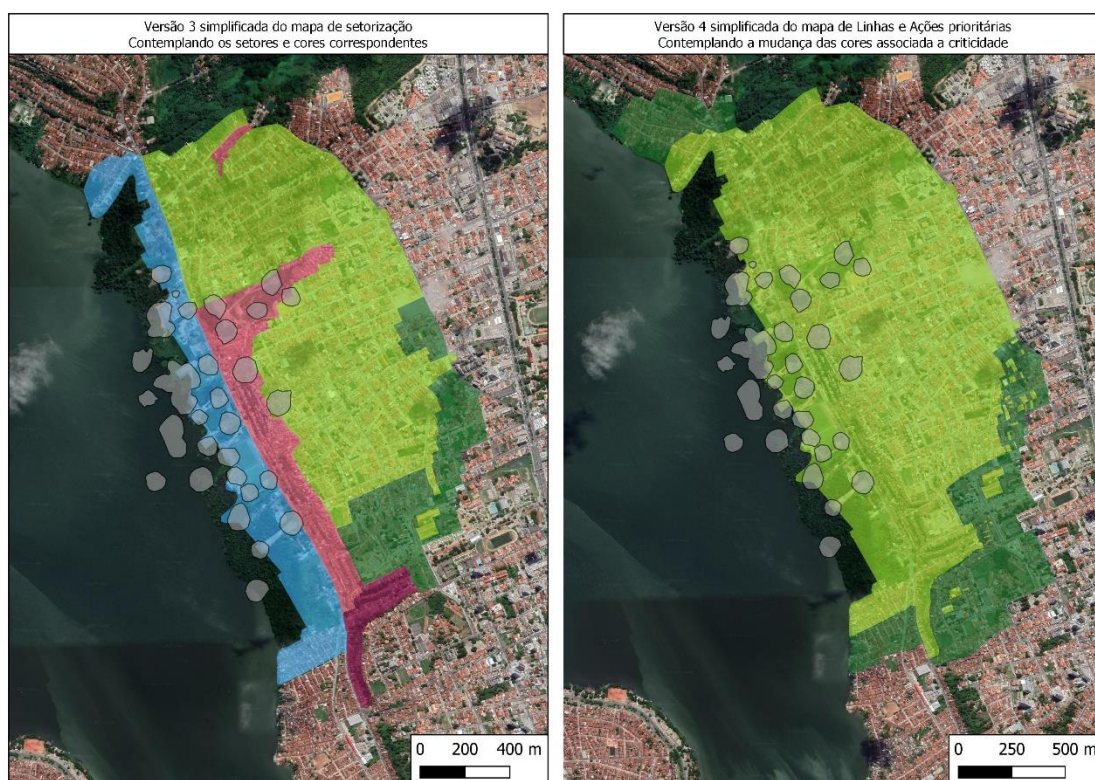
*Figura 12 - Mudança de cores associado a criticidade visando simplificação da leitura. Verde Cítrico = realocação e Verde Escuro = Monitoramento*

Para o mapa em questão, houve uma alteração na legenda e consequentemente nas cores que são apresentadas. De forma geral, as legendas de cores é apresentada de maneira simplificada, para facilitar a leitura, de forma que tudo aquilo que já foi realocado na versão anterior (criticidade 00, que envolvia as cores vermelho claro, verde cítrico, azul claro) passarão a aderir apenas uma única cor (verde cítrico), assim como tudo aquilo que foi e serão considerados como de monitoramento (criticidade 01, verde escuro, vermelho escuro e azul escuro) passará a ser considerado apenas como uma única cor, verde escuro, conforme imagem abaixo (figura 12).
