# LAUDO DE PERÍCIA CRIMINAL

Exame de Local

Laudo de Perícia Criminal 408/2023

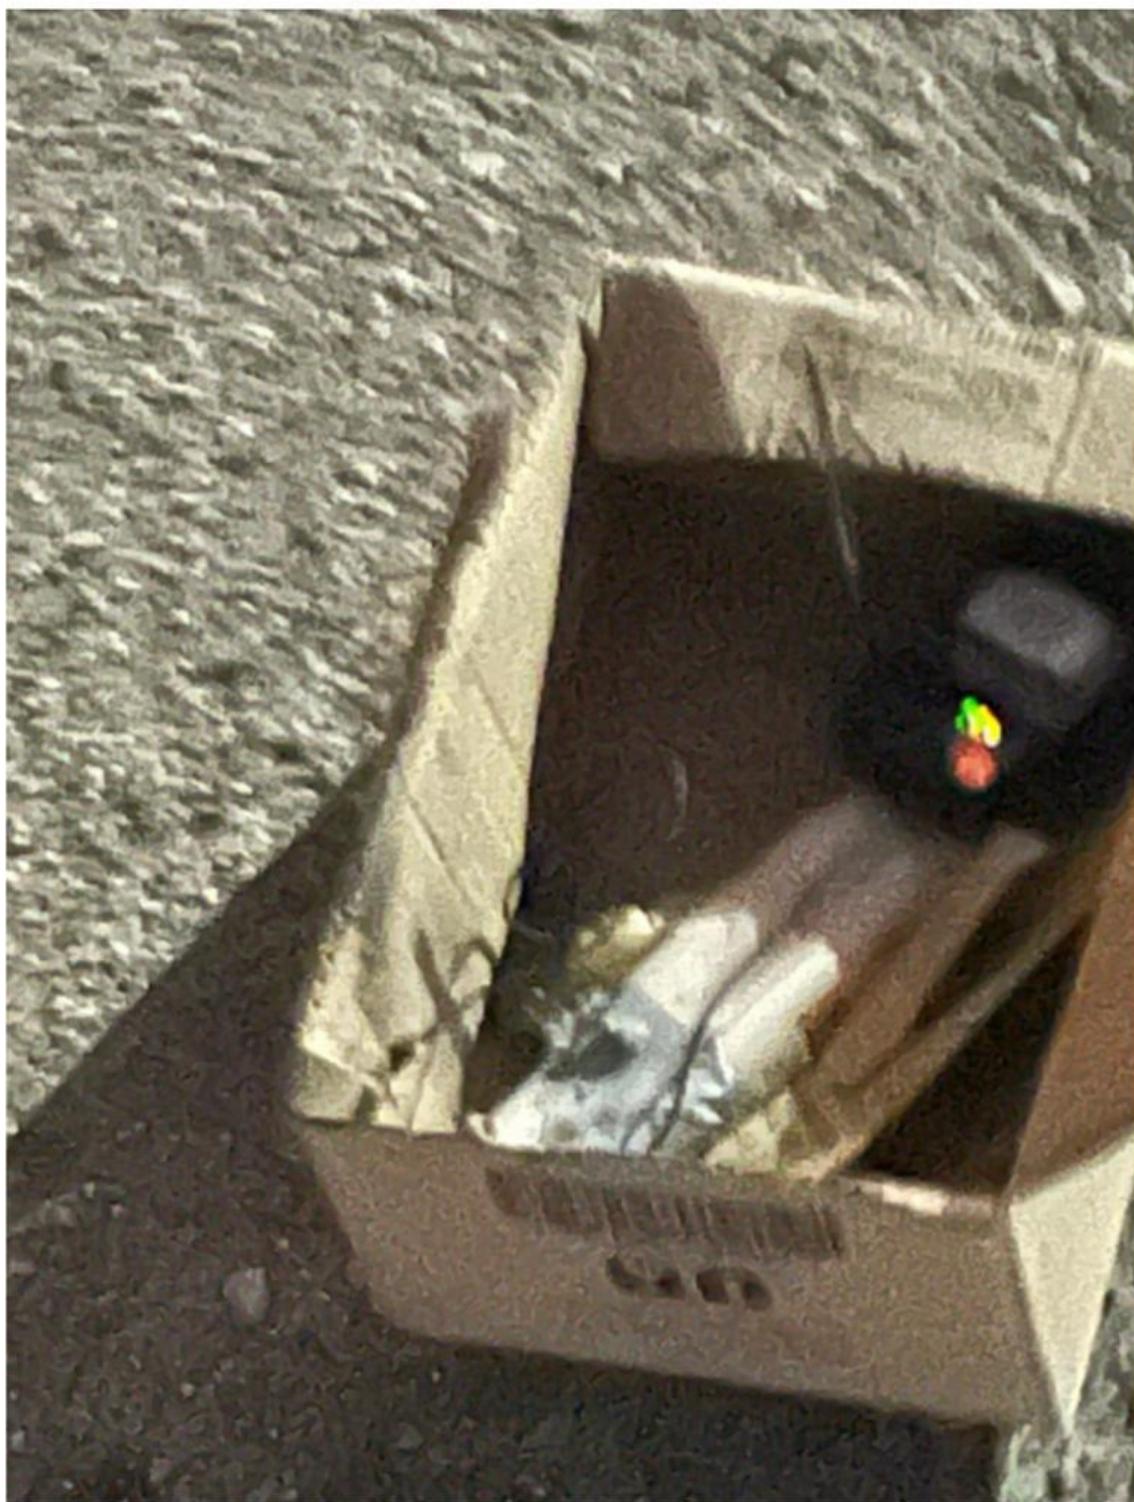
A equipe teve acesso a imagens que indicavam que o artefato estava inserido dentro de uma caixa de papelão (Figura 9). Os vestígios verificados no interior da caixa, somados à forma como o estopim e o *SKIB* apresentavam-se, são indicativos de que houve acionamento e devida transmissão de energia térmica, com consequente queima, enquanto o artefato estava no interior da referida caixa (Fotografias 74 a 79).

Figura 9 – Imagem do artefato no interior da caixa (Imagen cedida pelo Esquadrão de Bombas da PMDF).

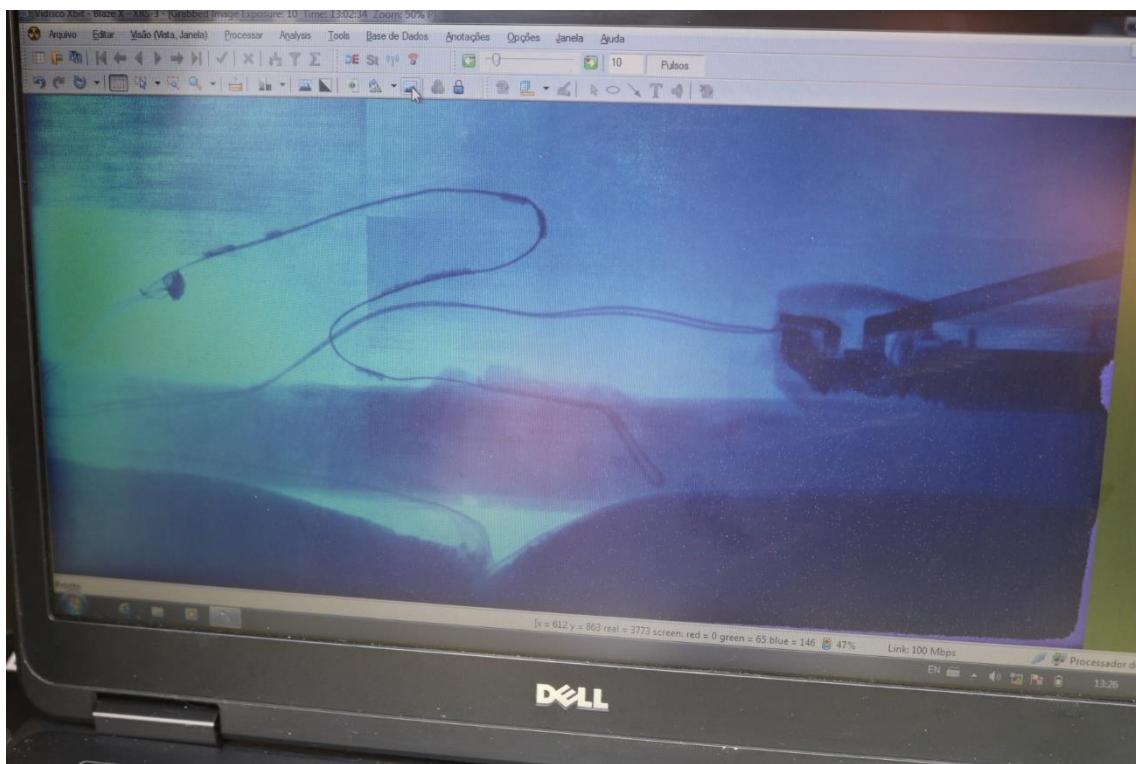
A análise dos elementos materiais apurados nos locais dos exames, em consonância com os demais documentos produzidos e testes realizados, permite coligir que o artefato no **Local 1**, região próxima ao Aeroporto de Brasília, era constituído de receptor eletrônico para acionamento elétrico de artifícios pirotécnicos, com uso de radiofrequência, ligado diretamente a um conjunto composto por fósforo elétrico (do tipo SKIB) e estopim do tipo mantitor impermeável. O estopim estava inserido no interior de uma emulsão explosiva encartuchada (Figura 10 e 11 e Fotografia 2 a 9).

Figura 10 – Imagem de raio x do artefato no Local 1 (captura da tela do computador do equipamento de raios x)

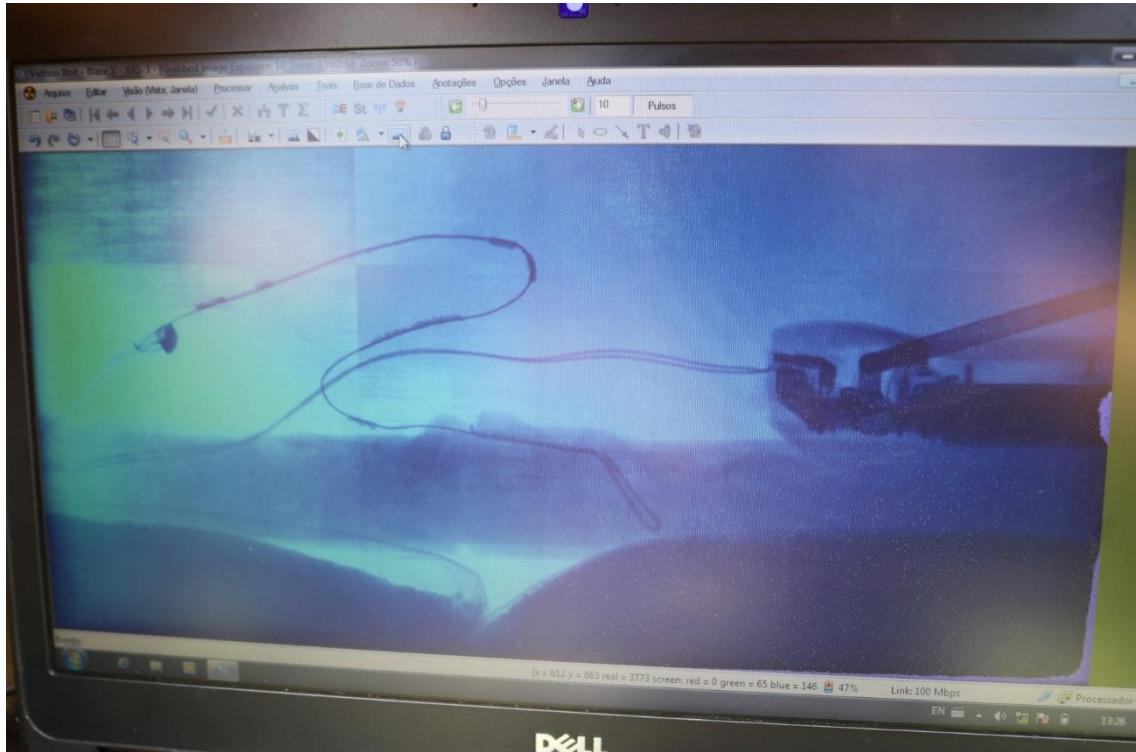
Figura 11 – Imagem de raio x do artefato no Local 1 (captura da tela do computador do equipamento de raios x)

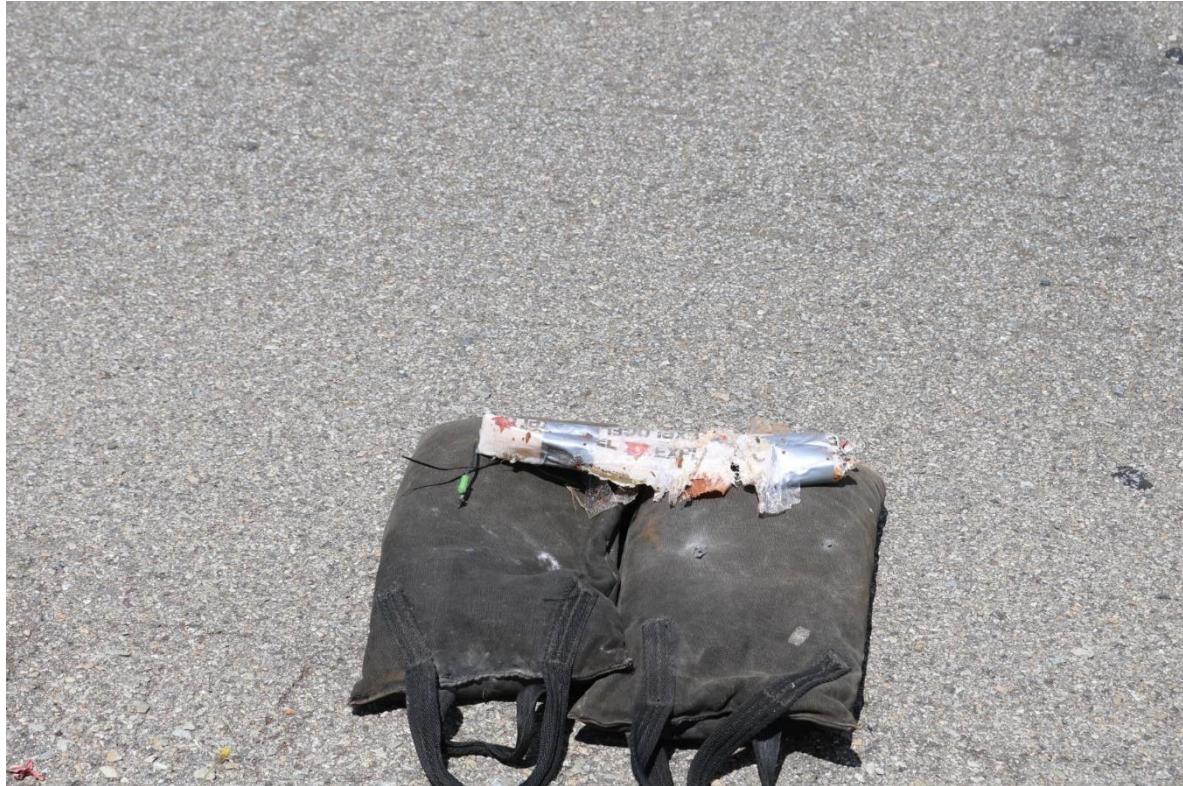
Fotografia 7 – Massa explosiva do artefato após neutralização.

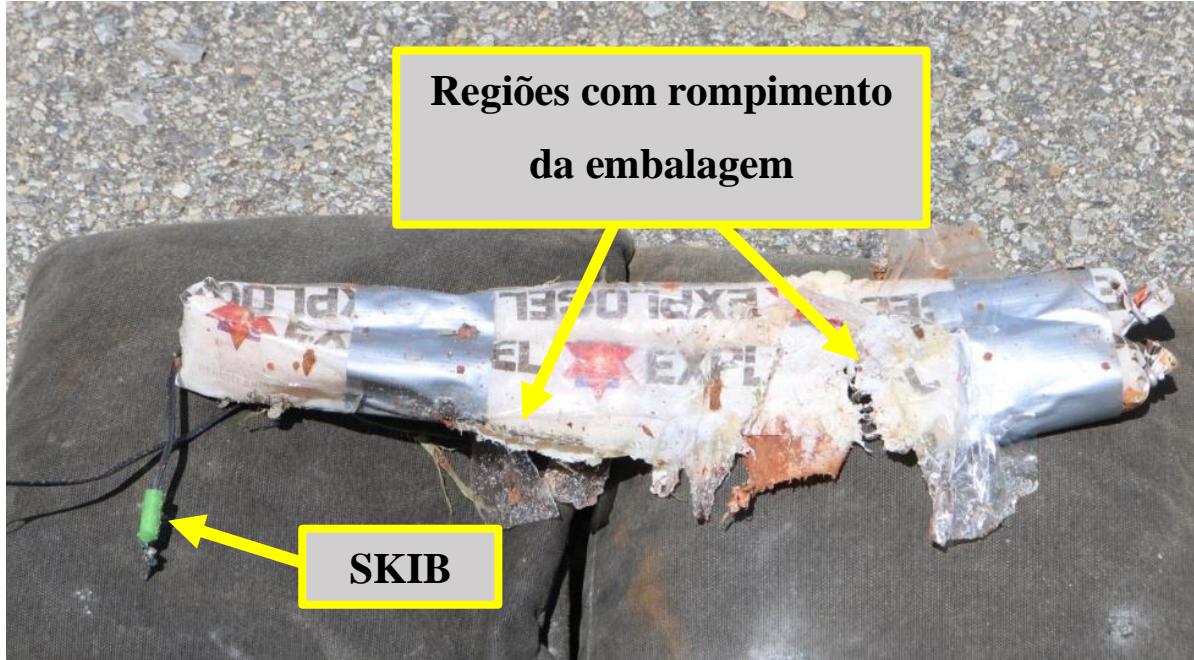
Fotografia 9 – Massa explosiva do artefato após neutralização.

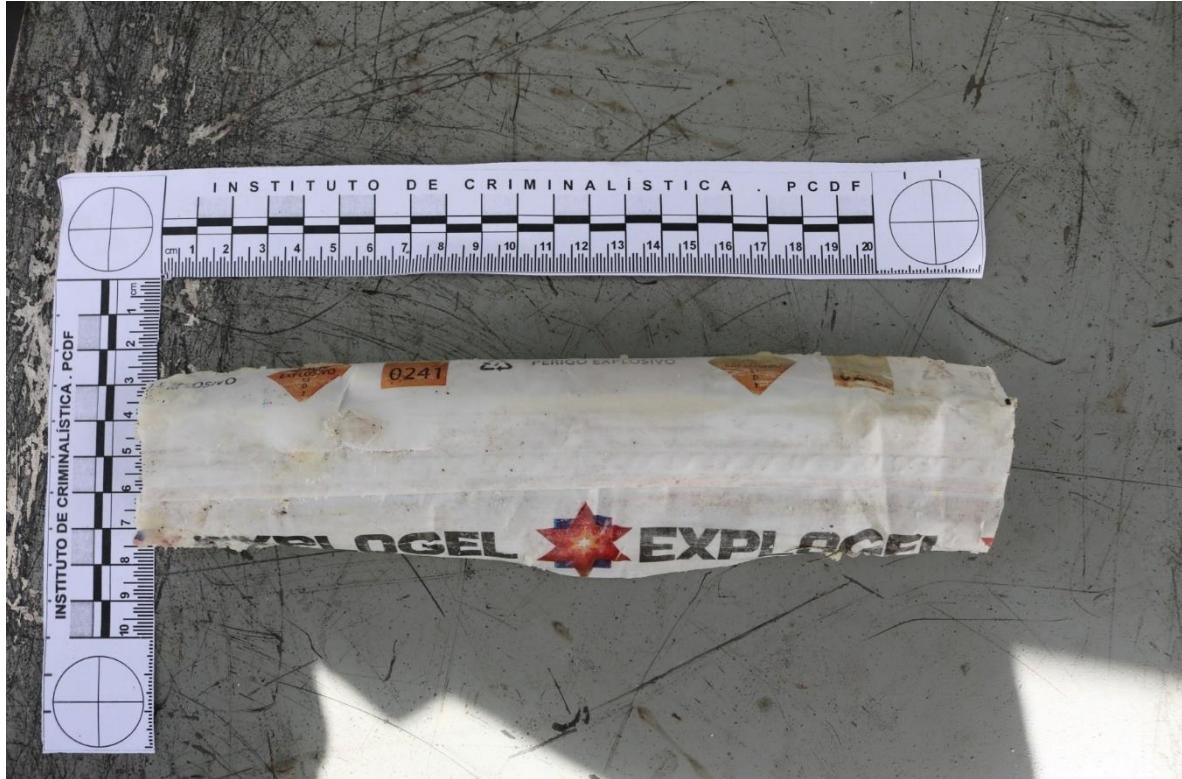
Fotografia 12 – Embalagem da emulsão explosiva.

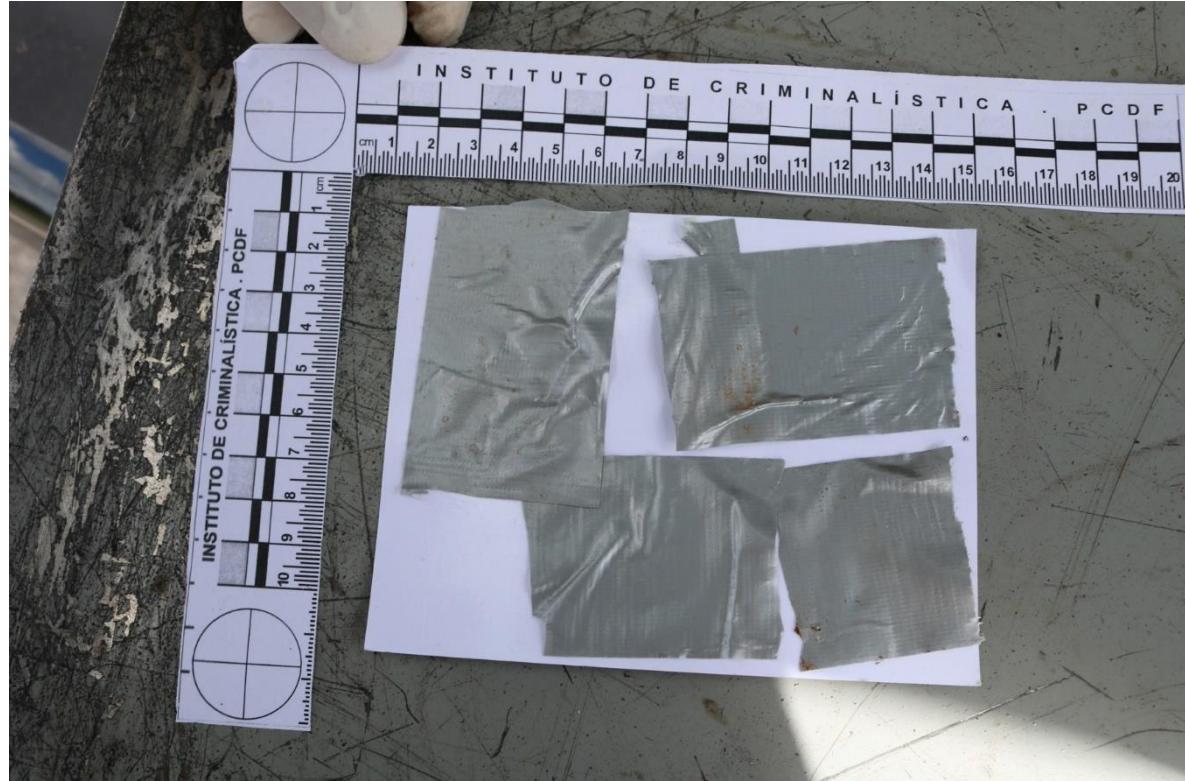
Fotografia 14 – Segmentos de fita adesiva do tipo *Silver Tape*.

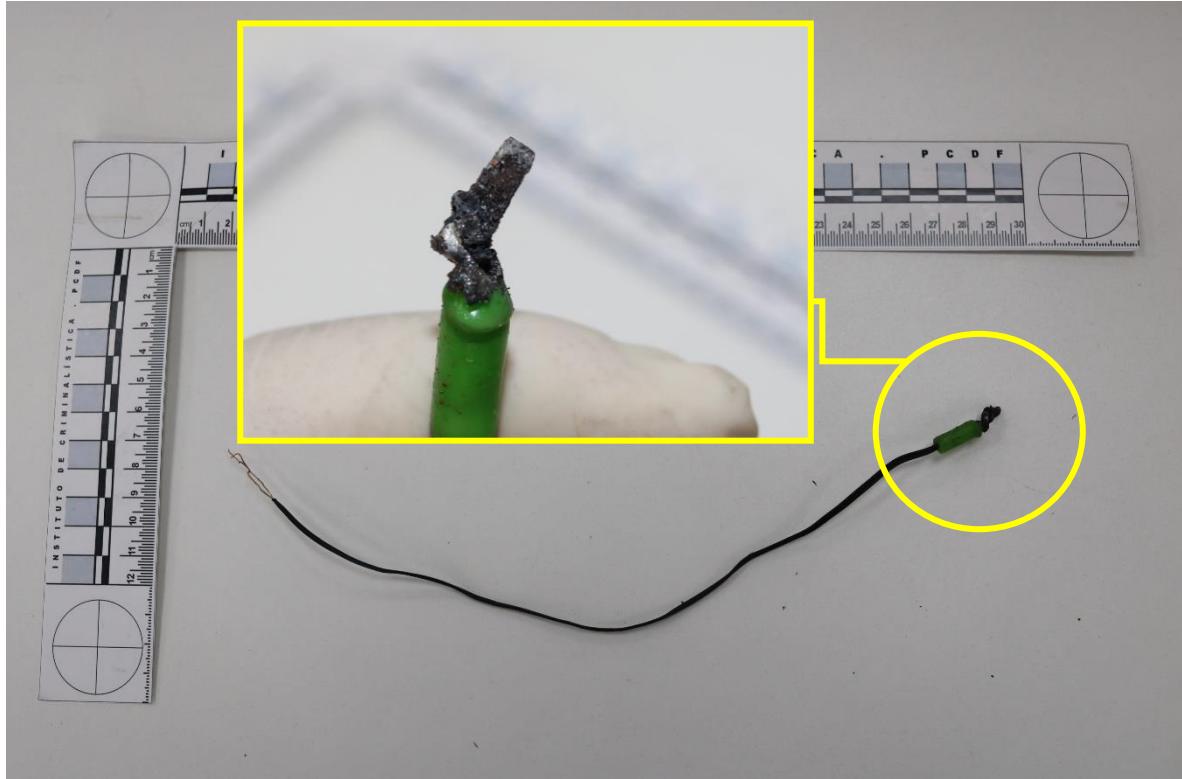
Fotografia 16 – SKIB (fósforo elétrico). Era parte do sistema de acionamento do artefato.

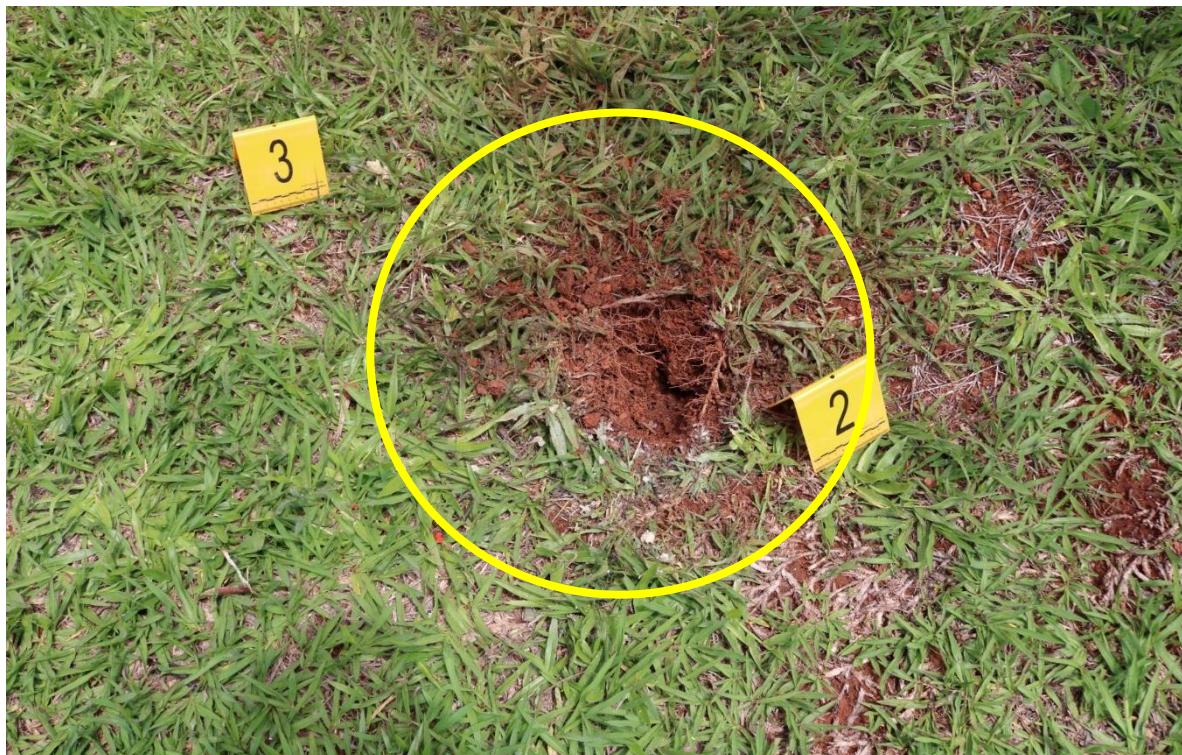
Fotografia 18 – Região onde o artefato fora neutralizado. Em destaque, cova gerada por ação do canhão disruptor.

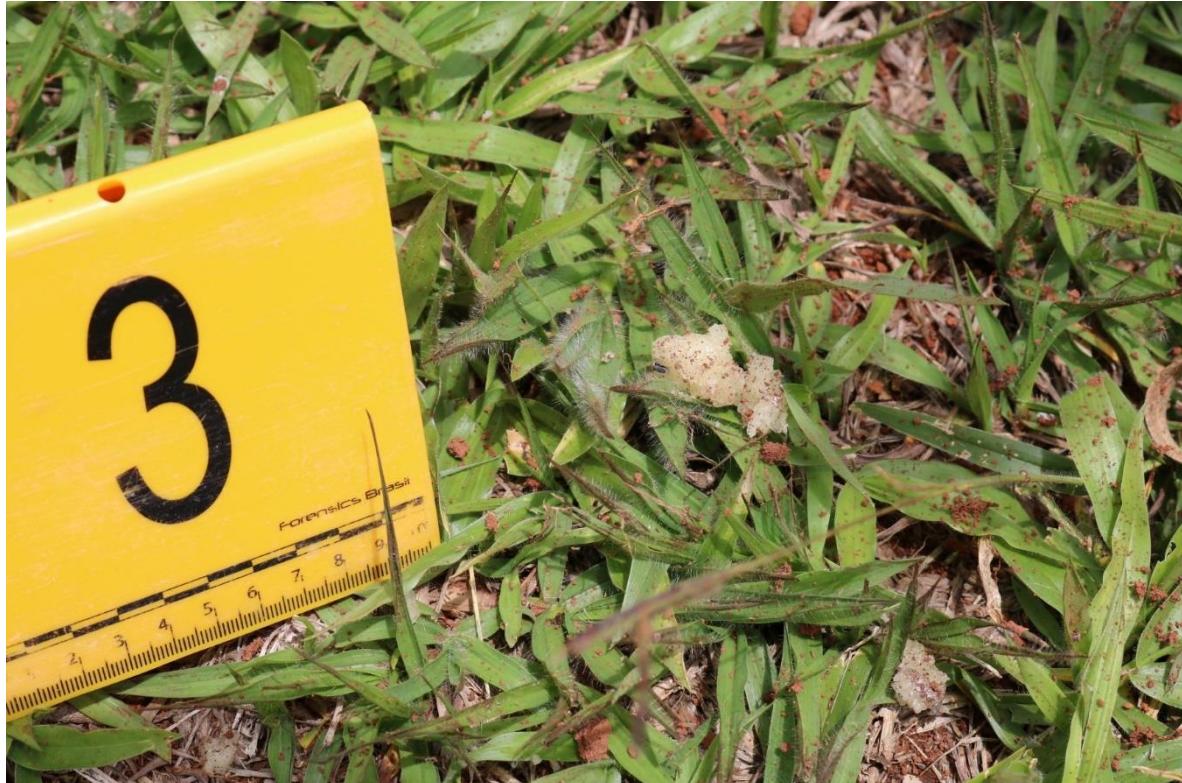
Fotografia 21 – Em detalhe, massa pastosa de coloração branca, coberta por sujidades.

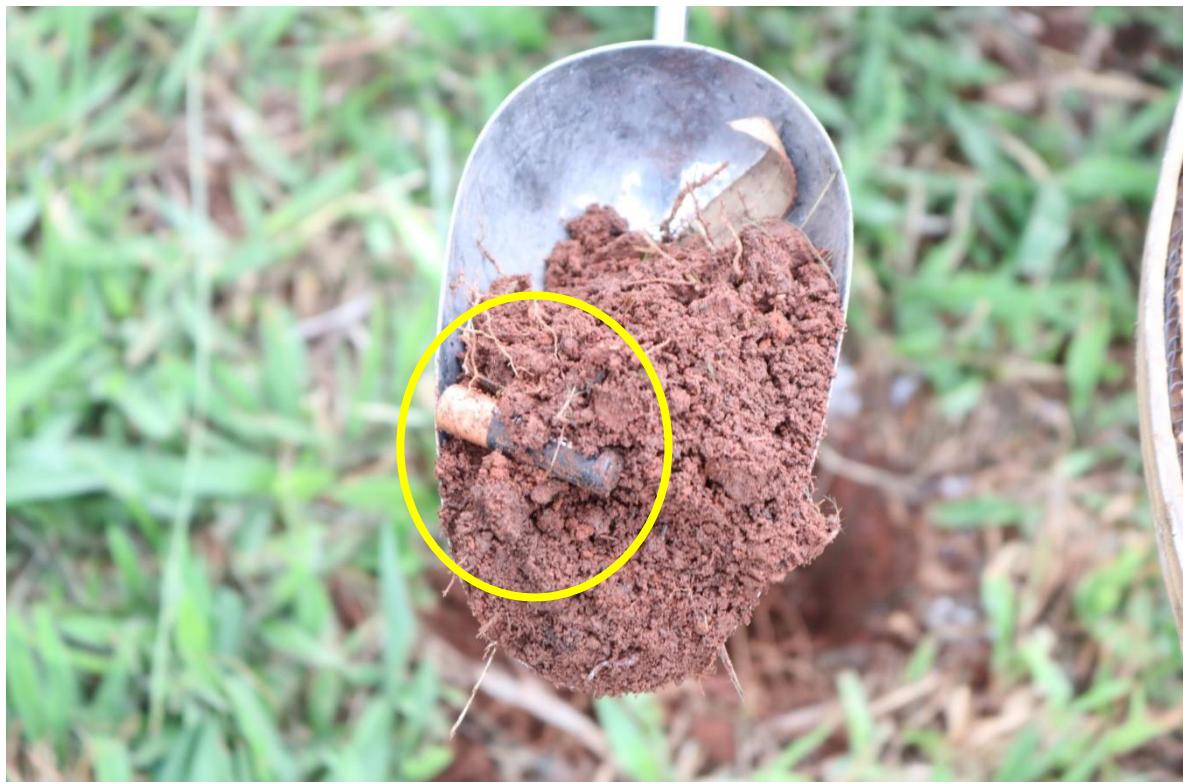
Fotografia 24 – Material retirado do interior da cova (região de neutralização do artefato). Em destaque, pilha.

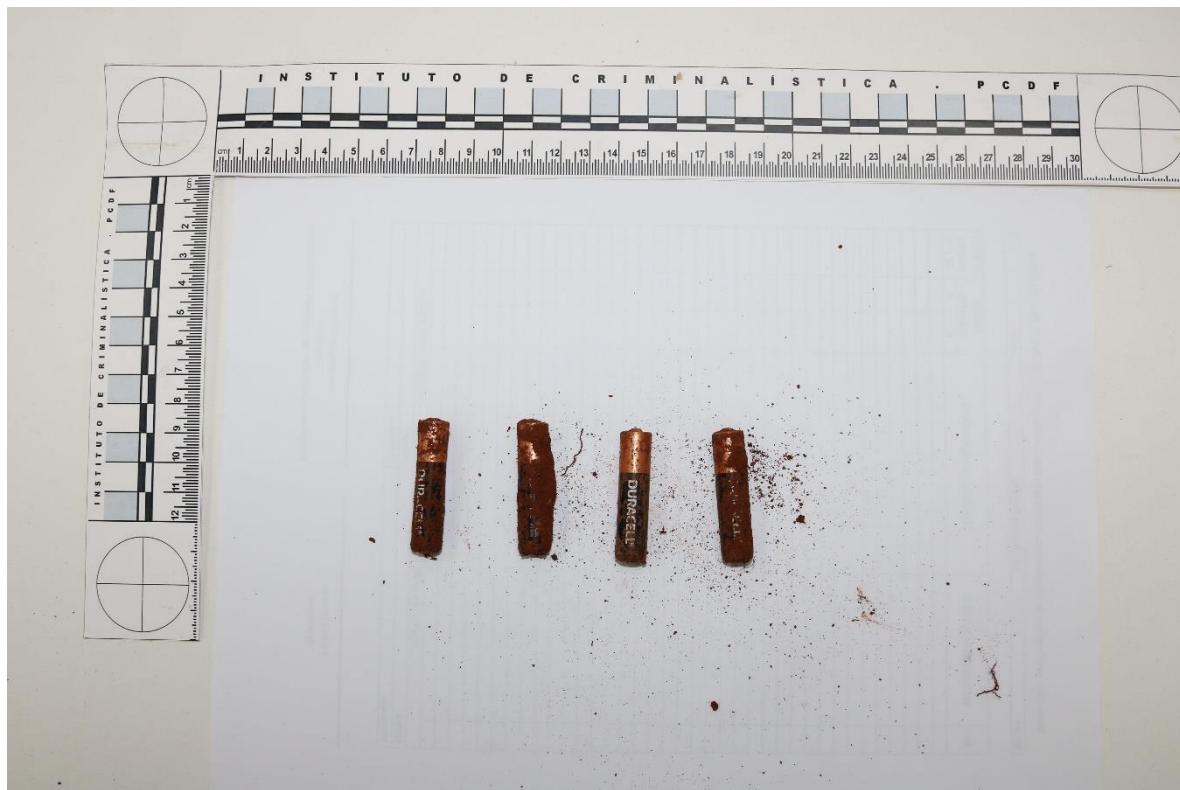
Fotografia 25 – Pilhas retiradas do interior da cova (região de neutralização do artefato).

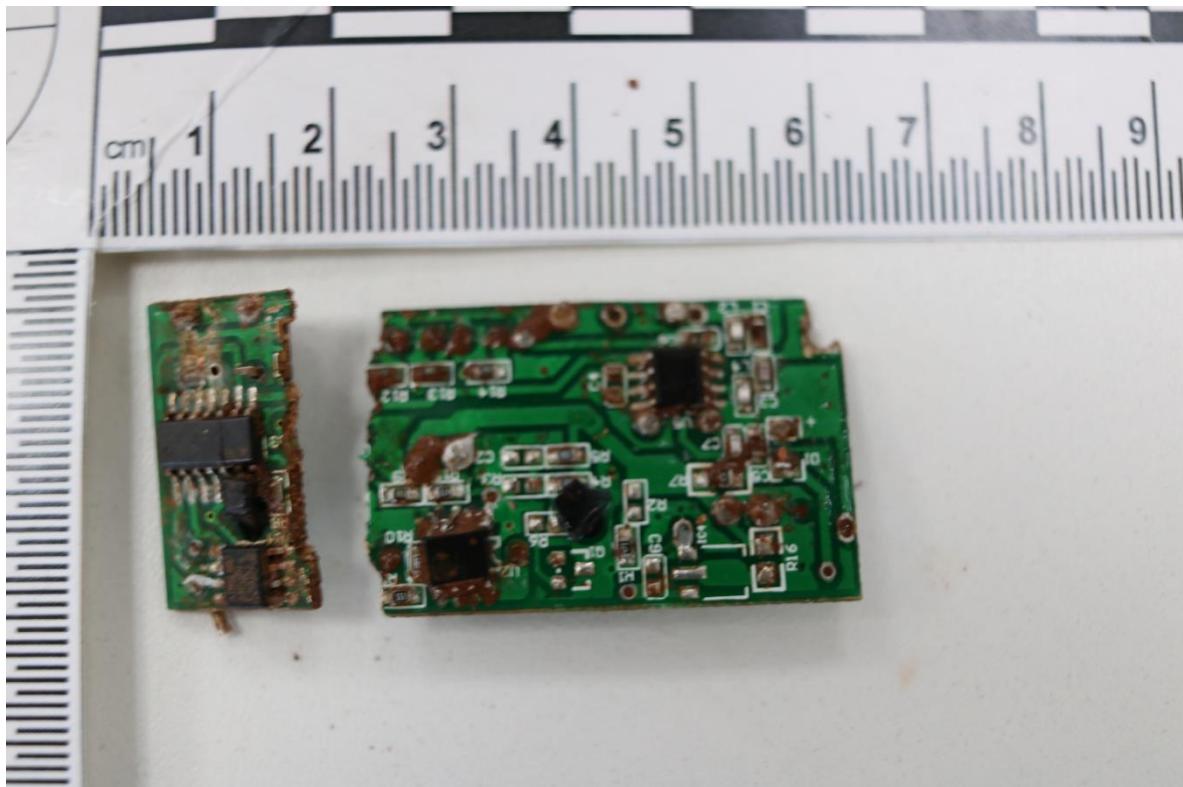
Fotografia 28 – Fragmentos de placa de circuito eletrônico (região de neutralização do artefato).

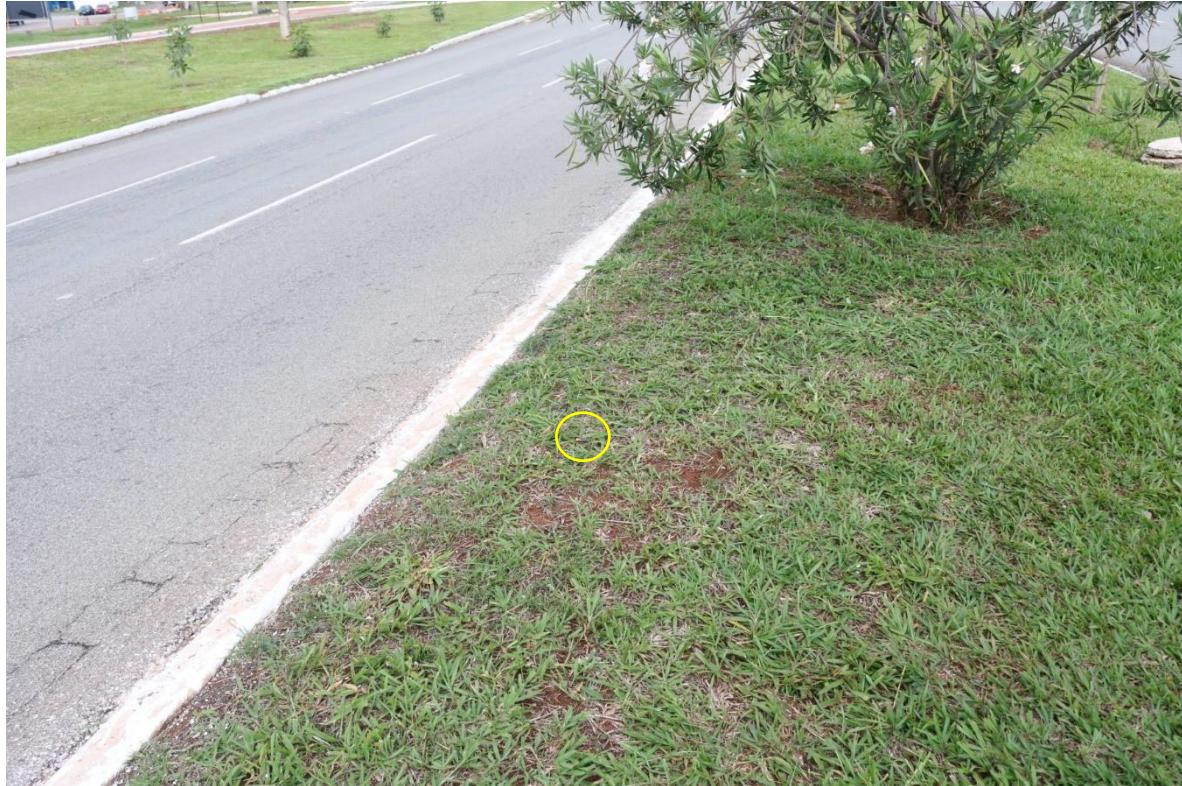
Fotografia 32 – Em destaque, pilha encontrada próximo à região de neutralização do artefato.

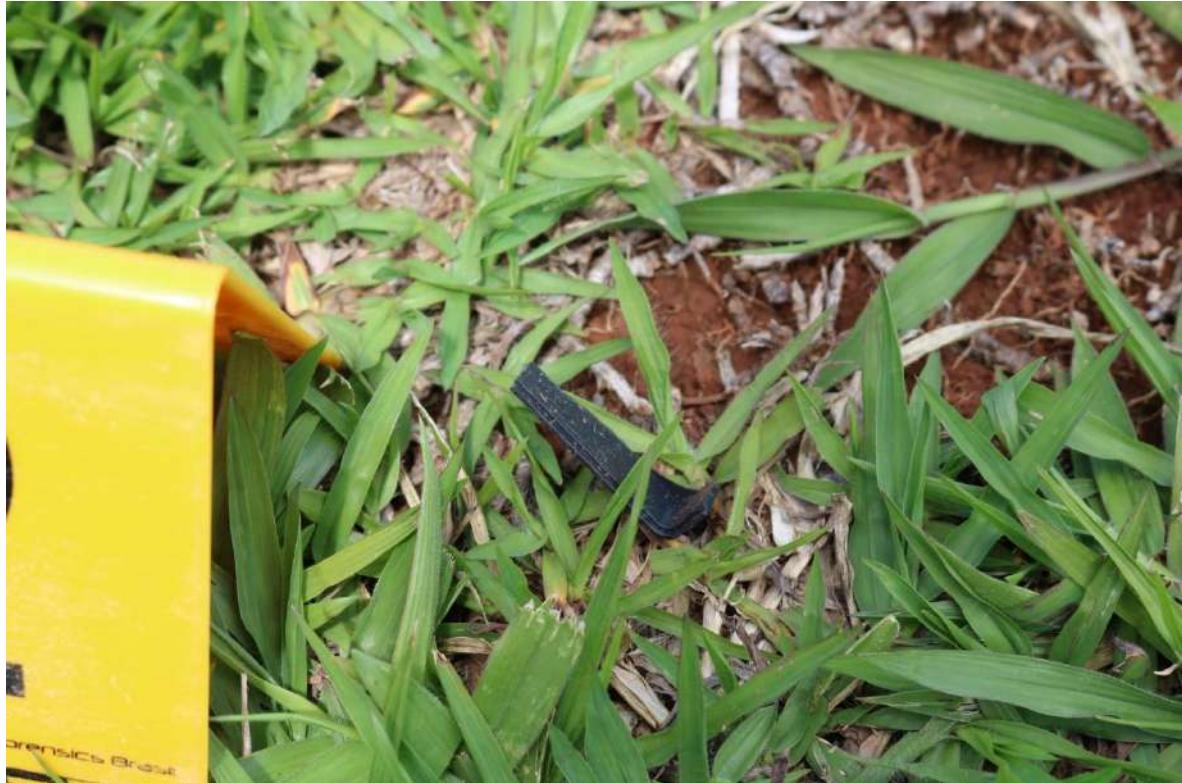
- i) fragmento de material plástico rígido de cor preta, recoberto por sujidades (Fotografias 38 a 40 – placa 12);
- j) fragmento de material plástico rígido de cor preta, recoberto por sujidades e pequeno espargimento de substância pastosa de coloração branca (Fotografias 41 a 46 – placas 16 e 17);

Fotografia 40 – Fragmentos de material plástico de cor preta, em detalhe.

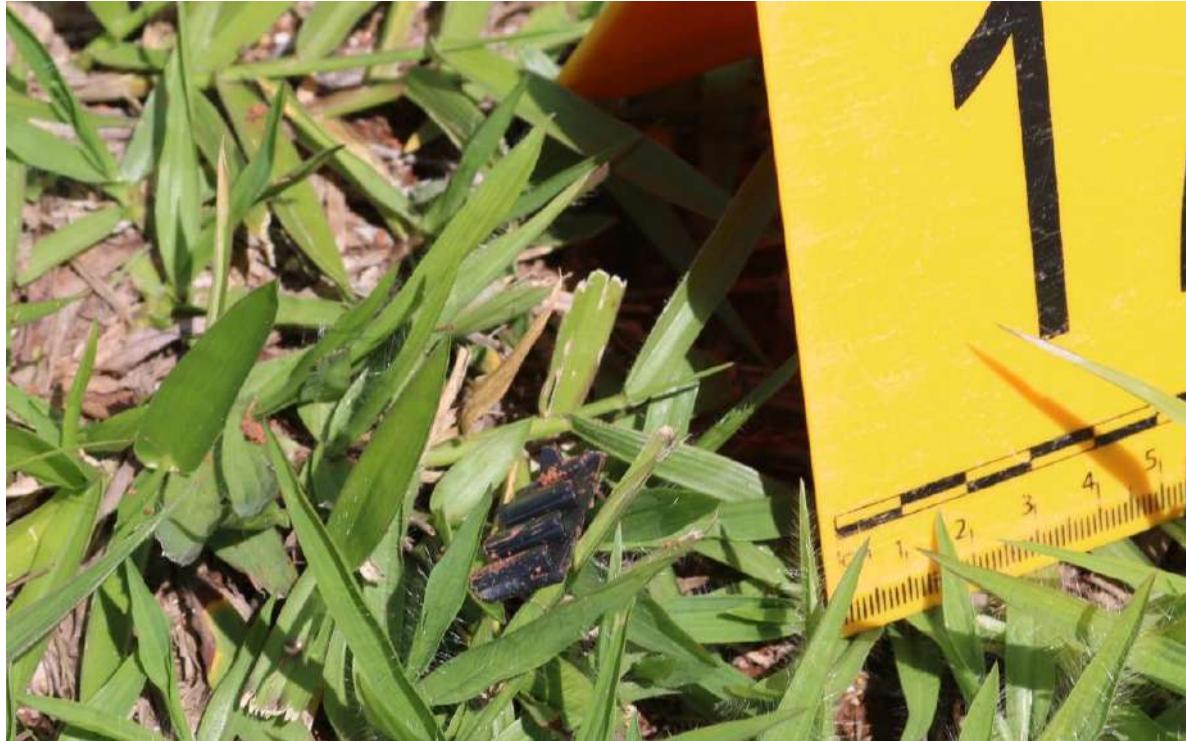
Fotografia 46 – Fragmentos de material plástico de cor preta, em detalhe.

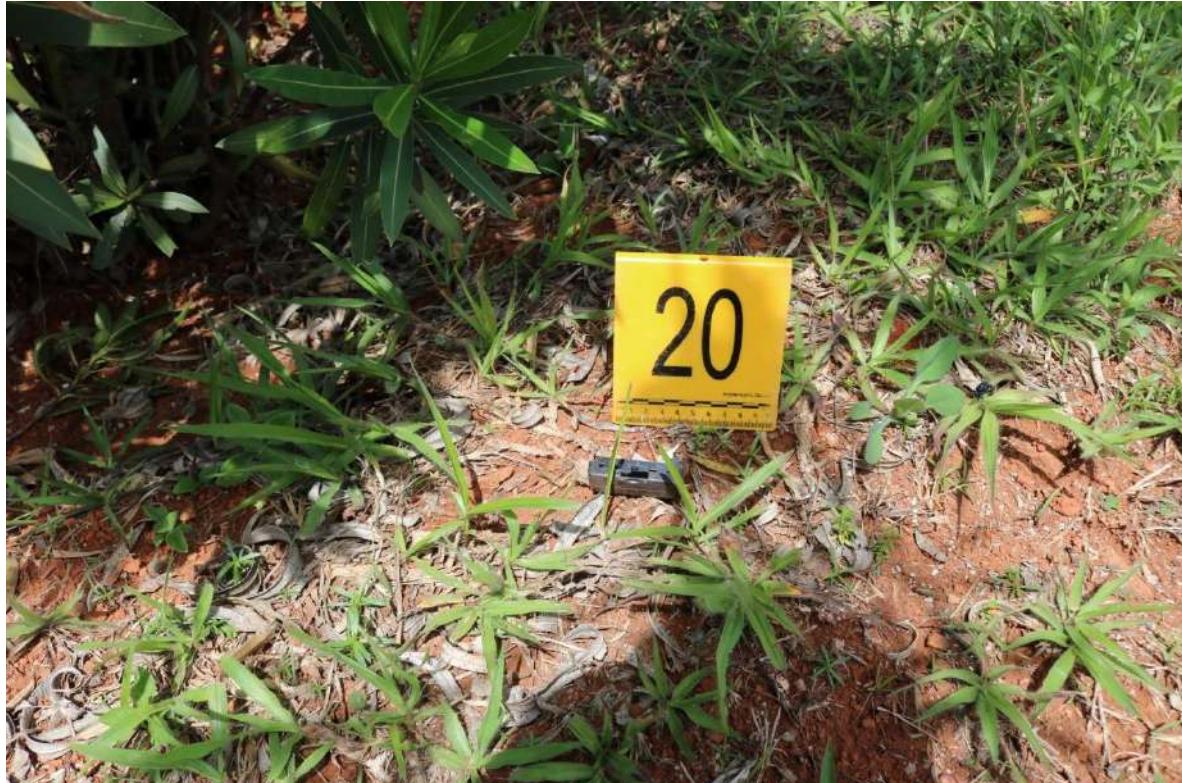
- l) fragmento de material plástico rígido de cor preta, compatível com compartimento de pilhas de equipamentos eletro/eletrônicos (Fotografias 51 a 55 – placa 20);

Fotografia 52 – Fragmento de material plástico de cor preta compatível com compartimento de pilhas.

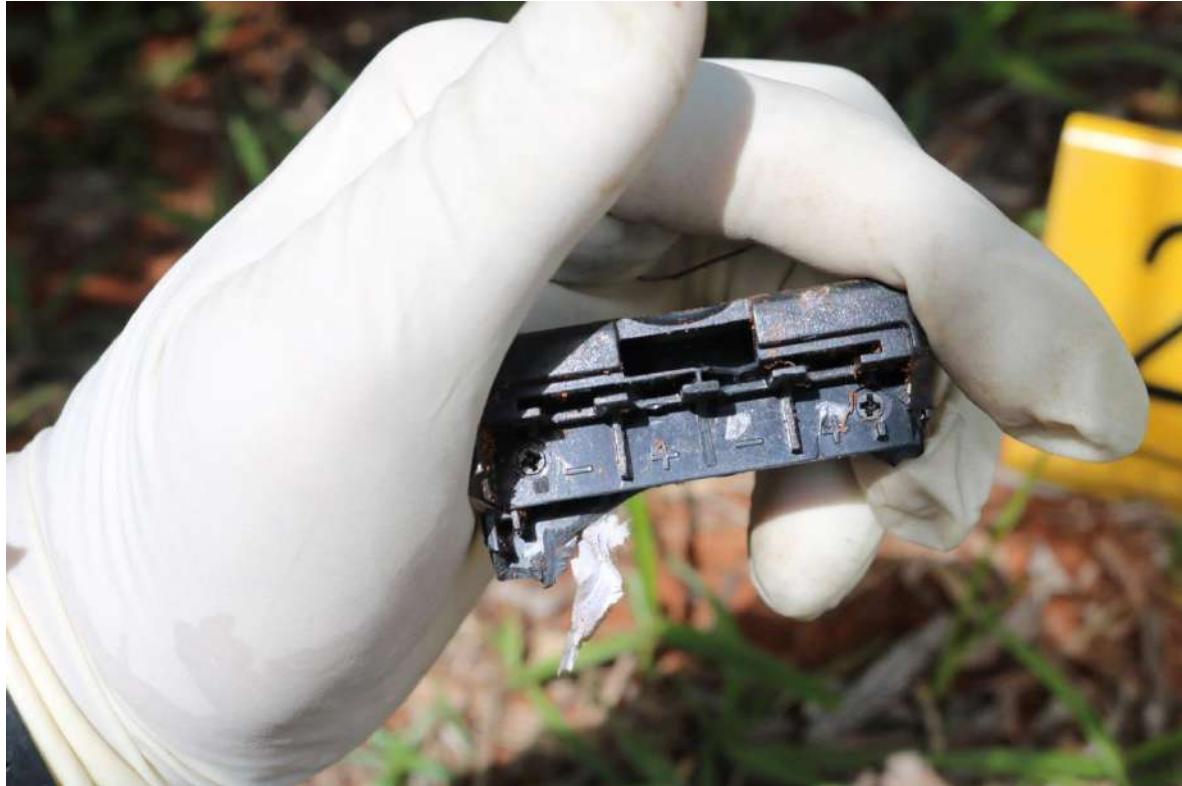
Fotografia 54 – Fragmento de material plástico de cor preta compatível com compartimento de pilhas.

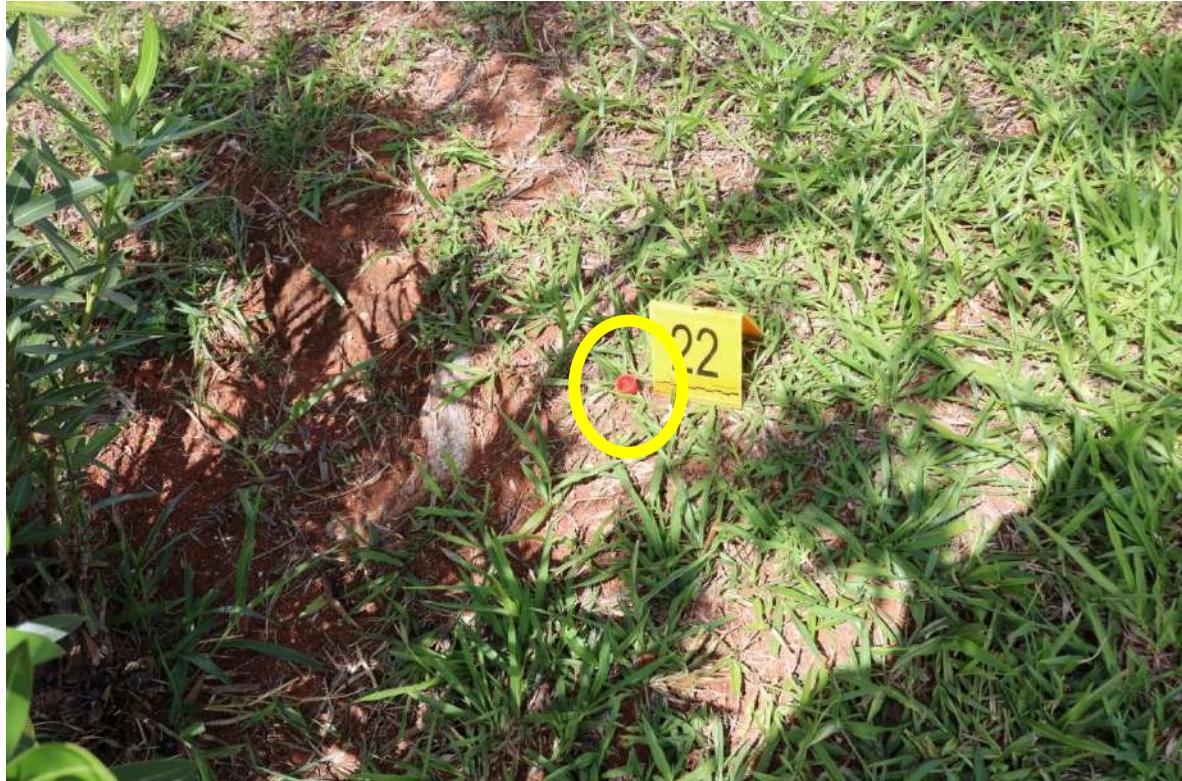
- m) tampa plástica, de cor vermelha, compatível com àquelas utilizadas para vedação do canhão disruptor empregado pelo Esquadrão de Bombas (Fotografias 56 a 58 – placa 22).

Fotografia 56 – Tampa plástica de cor vermelha, em destaque.

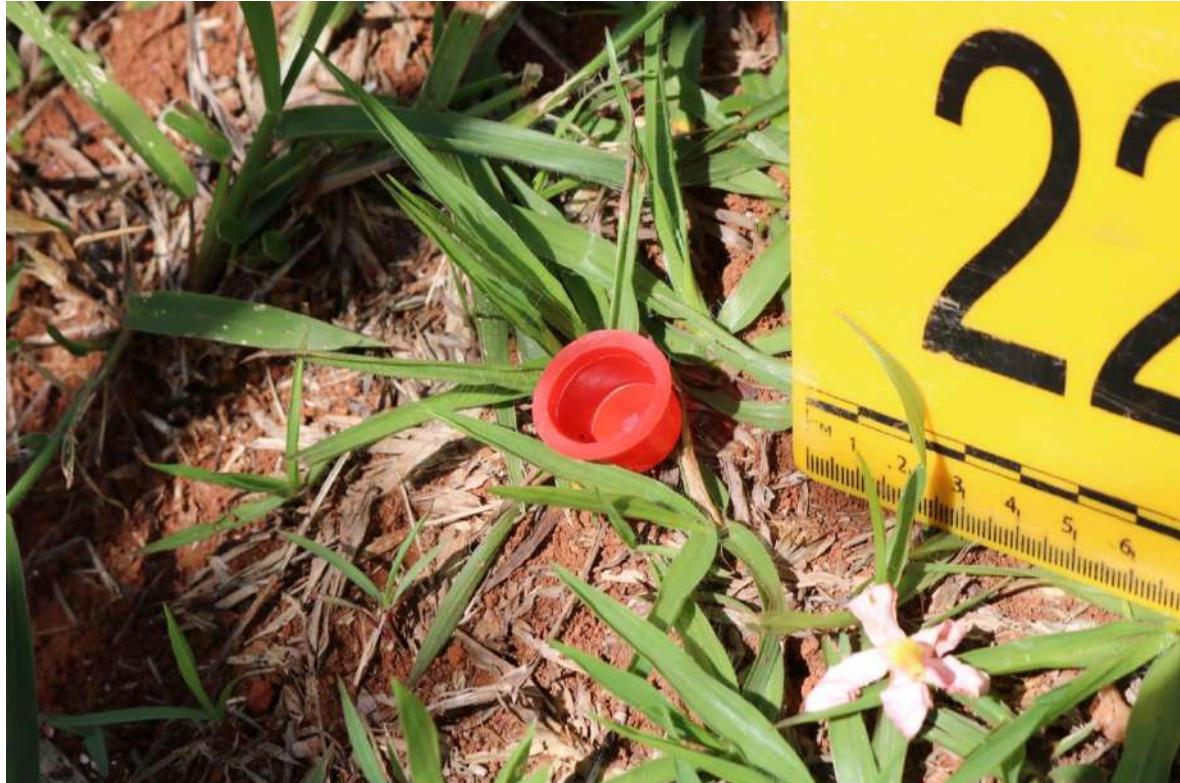
Fotografia 58 – Tampa plástica de cor vermelha, em detalhe.

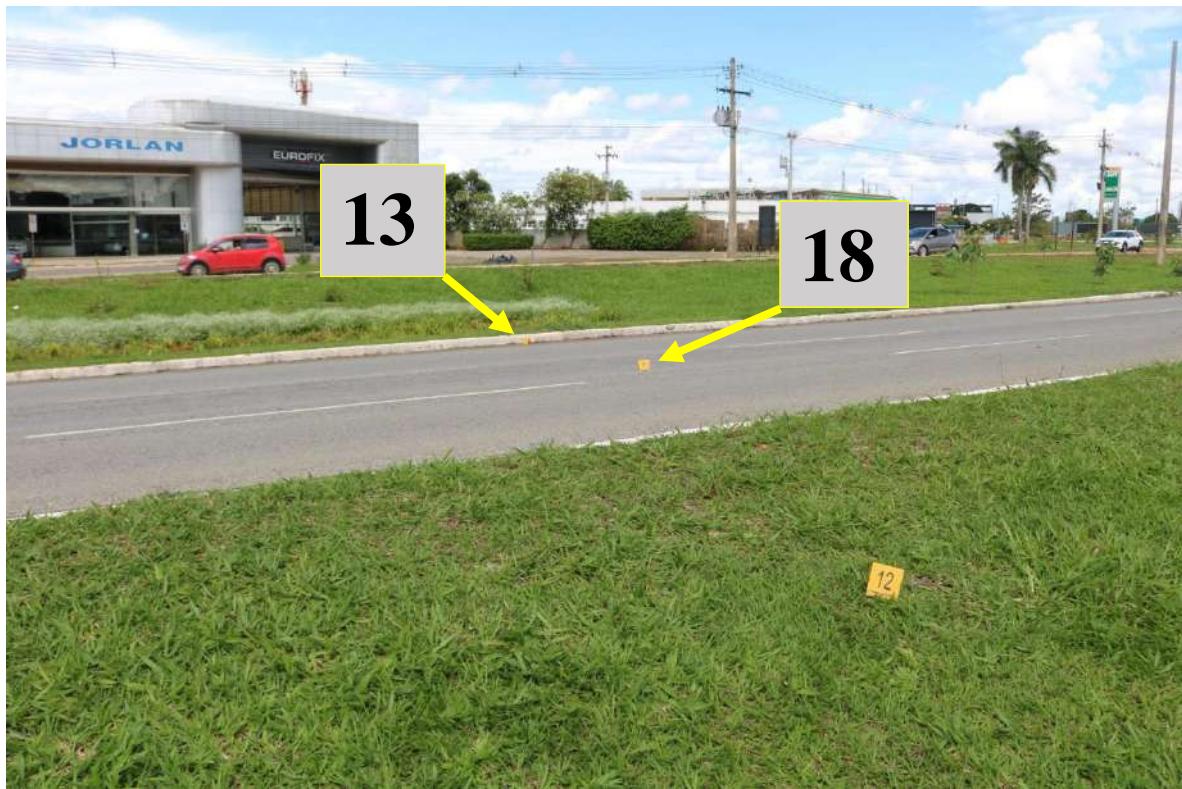
Fotografia 59 – Placas dispostas ao longo da região examinada, indicando posição de vestígios. Em destaque, indicação das placas 18 e 13.

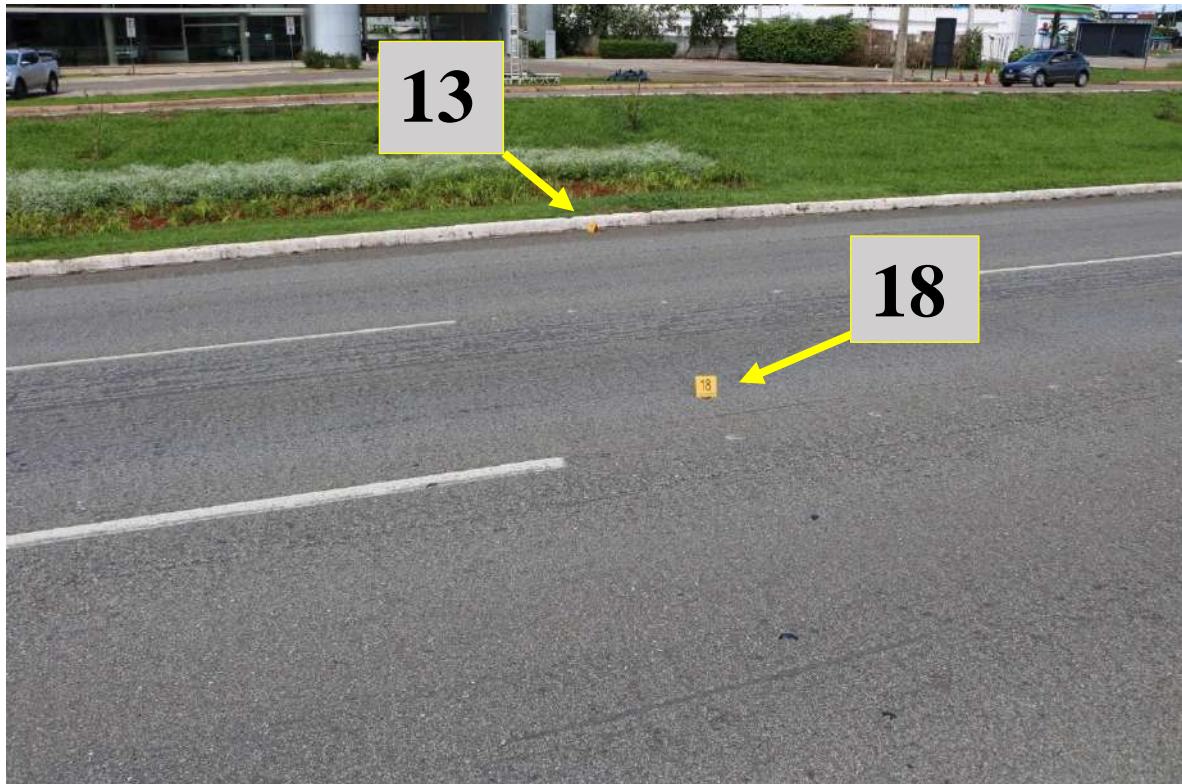
Fotografia 60 – Placas dispostas ao longo da região examinada, indicando posição de vestígios. Em destaque, indicação das placas 18 e 13.

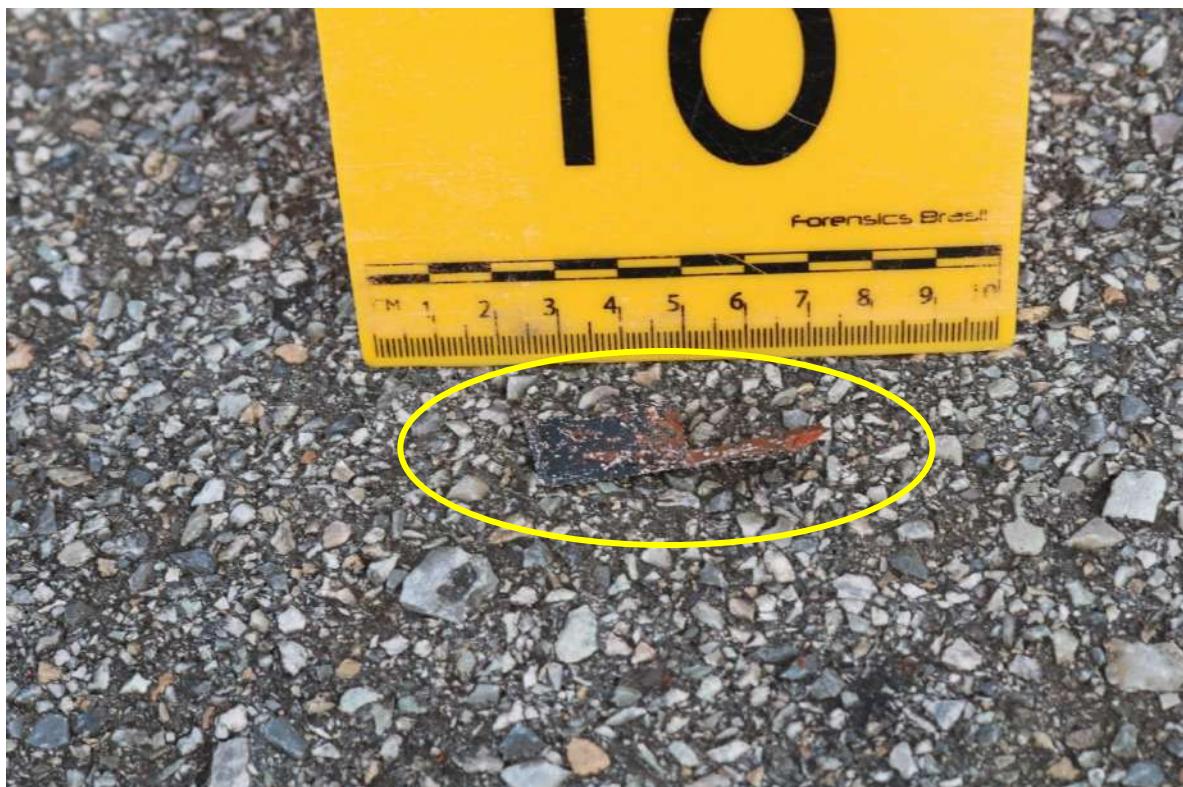
- n) fragmento de material plástico rígido de cor preta, recoberto por sujidades e pequeno espargimento de substância pastosa de coloração branca (Fotografias 59 a 63 – placa 18);
- o) fragmento de material plástico, típico de saída elétrica de componentes eletro/eletrônicos (Fotografias 37; 59 e 60; 64 a 68 – placa 13).

Fotografia 62 – Fragmento de material plástico, em destaque.
