# LAUDO DE PERÍCIA CRIMINAL

Exame de Local

Laudo de Perícia Criminal 408/2023

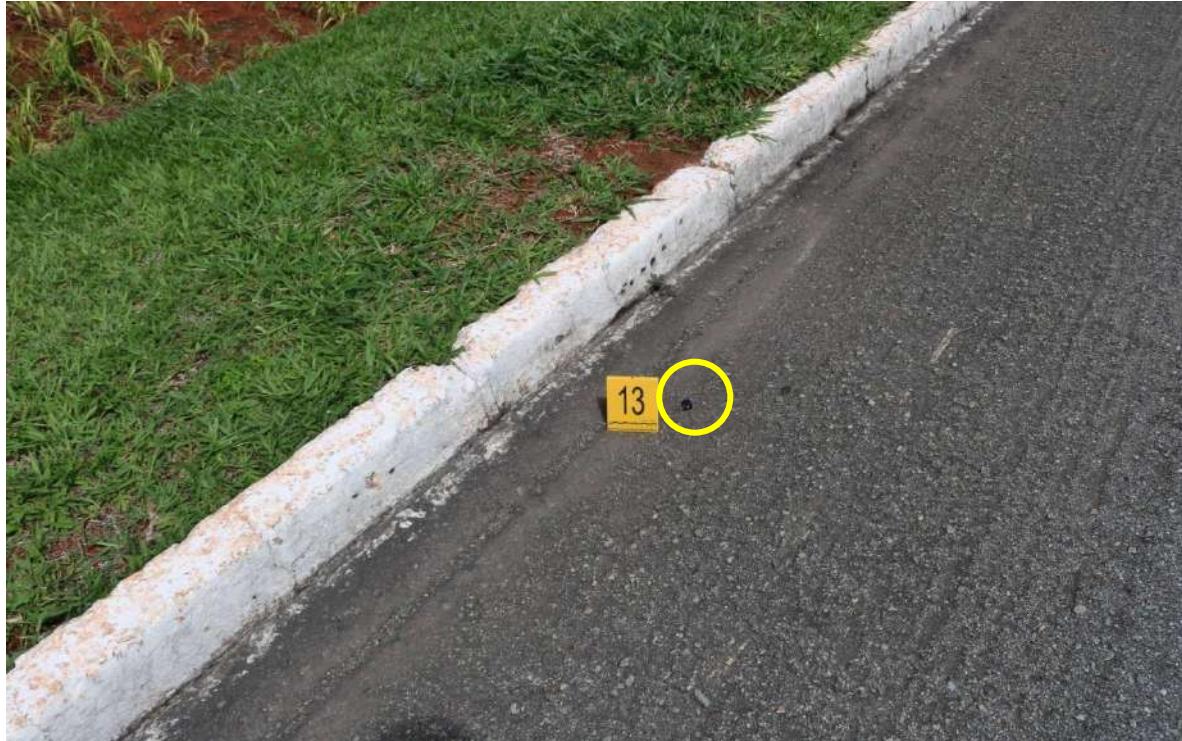
- n) fragmento de material plástico rígido de cor preta, recoberto por sujidades e pequeno espargimento de substância pastosa de coloração branca (Fotografias 59 a 63 – placa 18);
- o) fragmento de material plástico, típico de saída elétrica de componentes eletro/eletrônicos (Fotografias 37; 59 e 60; 64 a 68 – placa 13).

Fotografia 64 – Fragmento de material plástico, compatível com saída elétrica de componentes eletro/eletônicos, em destaque.

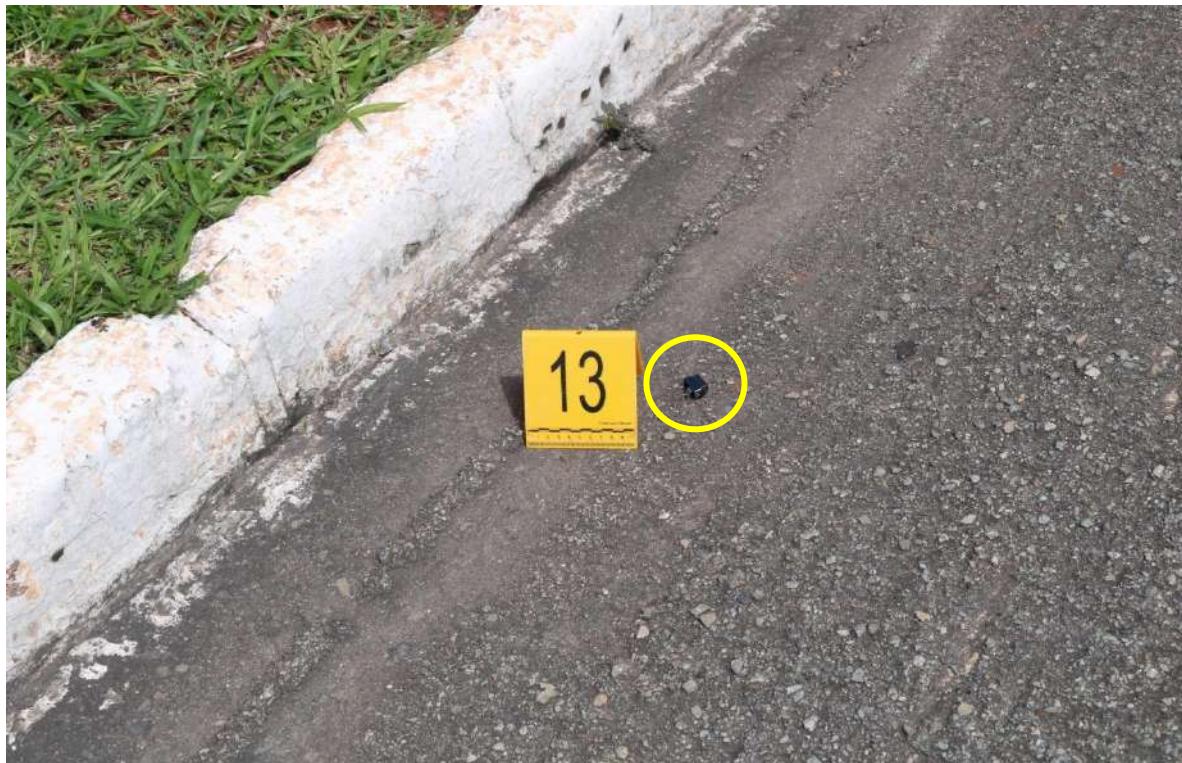
Fotografia 65 – Fragmento de material plástico, compatível com saída elétrica de componentes eletro/eletrônicos, em destaque.

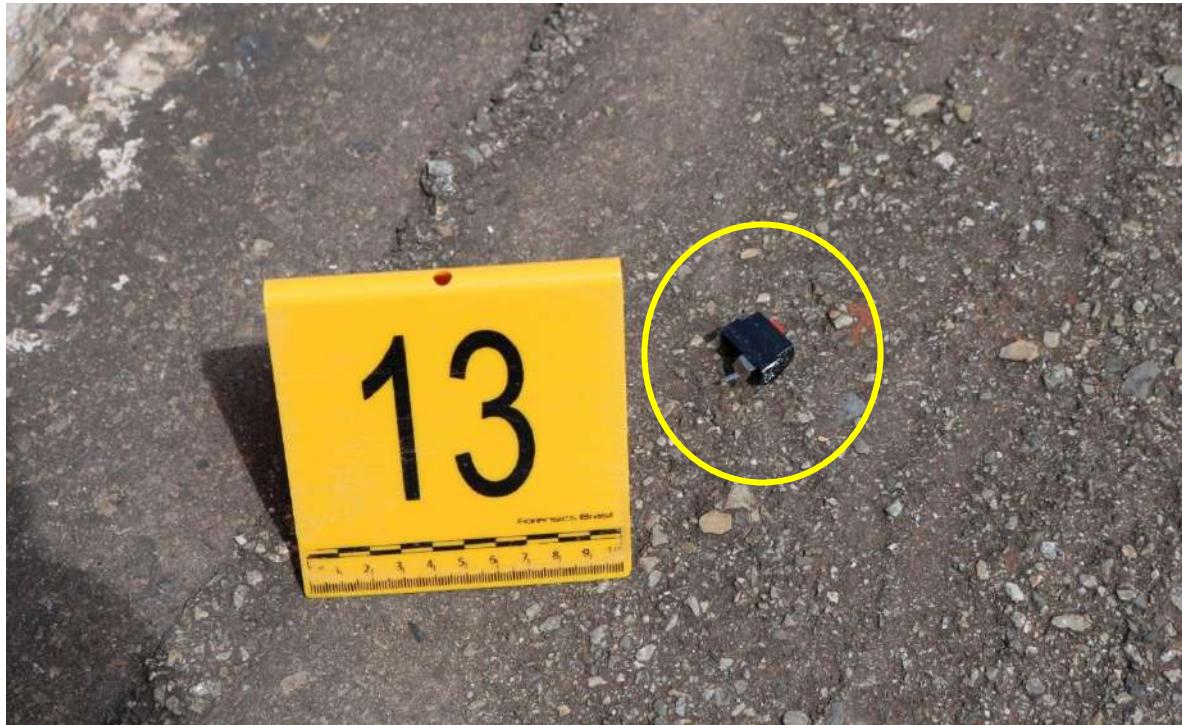
Fotografia 66 – Fragmento de material plástico, compatível com saída elétrica de componentes eletro/eletrônicos, em destaque.

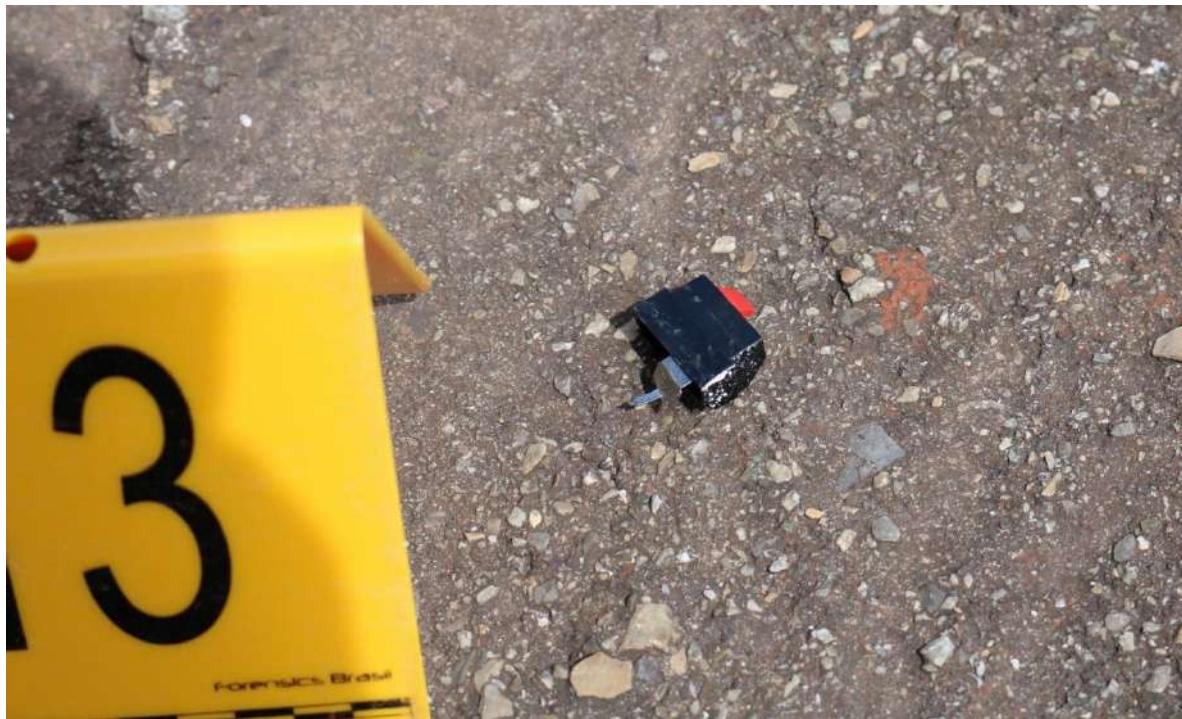
Fotografia 67 – Fragmento de material plástico, compatível com saída elétrica de componentes eletro/eletrônicos, em detalhe.

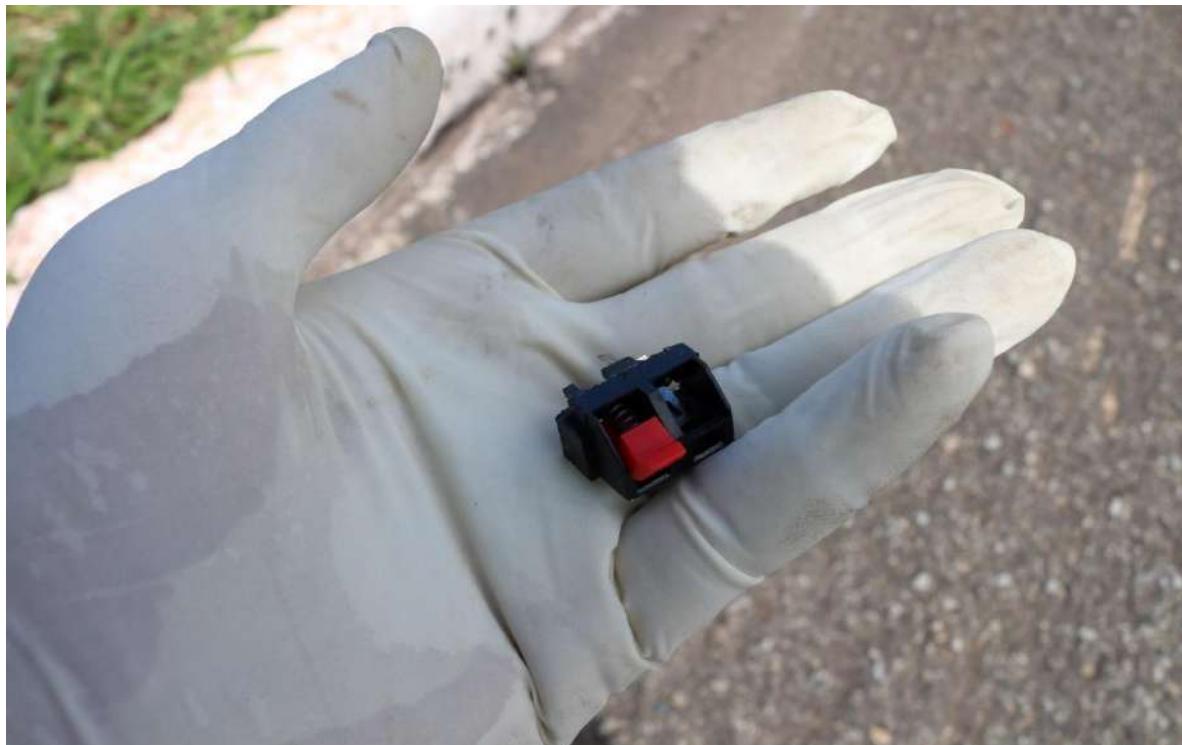
Fotografia 68 – Fragmento de material plástico, compatível com saída elétrica de componentes eletro/eletrônicos, em detalhe.

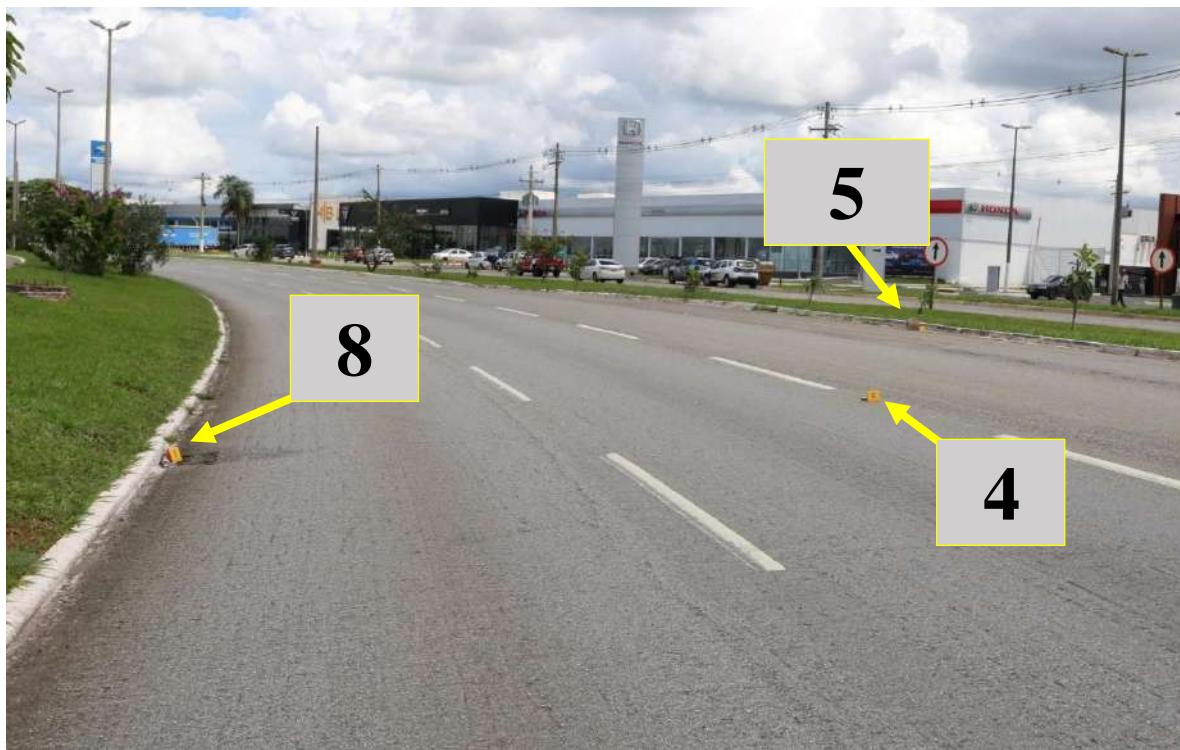
Fotografia 69 – Placas dispostas ao longo da região examinada, indicando posição de vestígios. Em destaque, indicação das placas 4, 5 e 8.

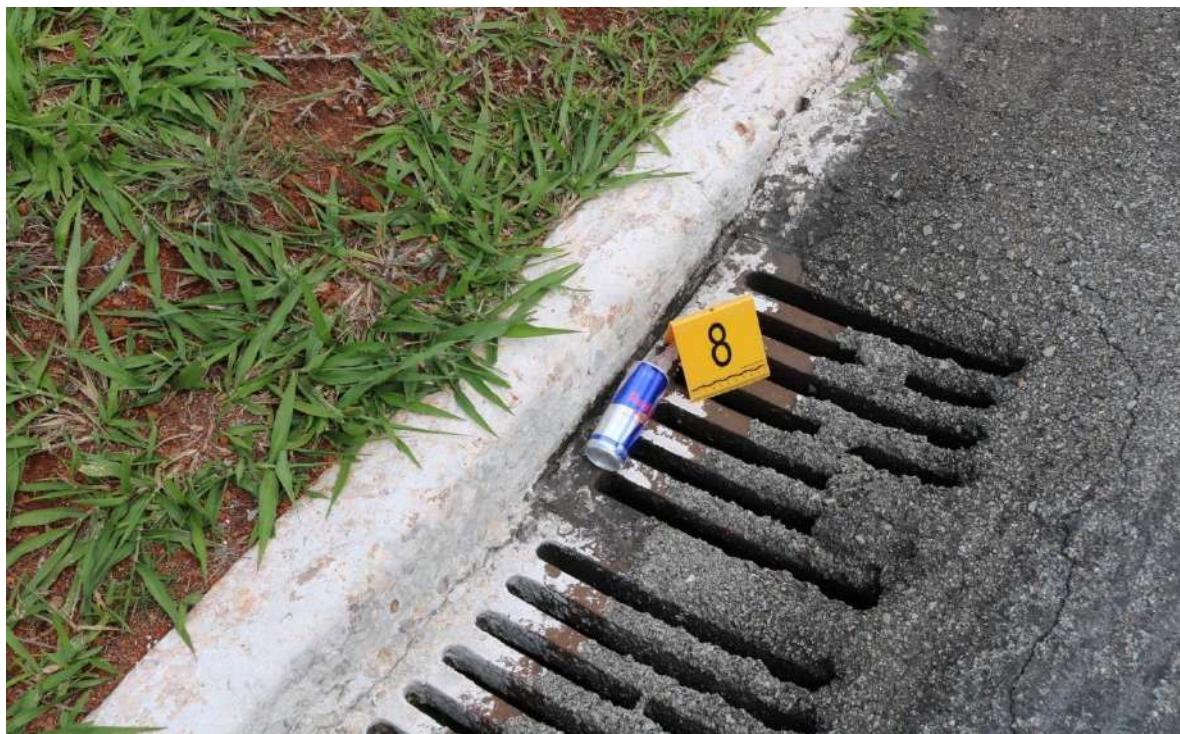
Fotografia 70 – Lata metálica de bebida energética da marca “RedBull”.

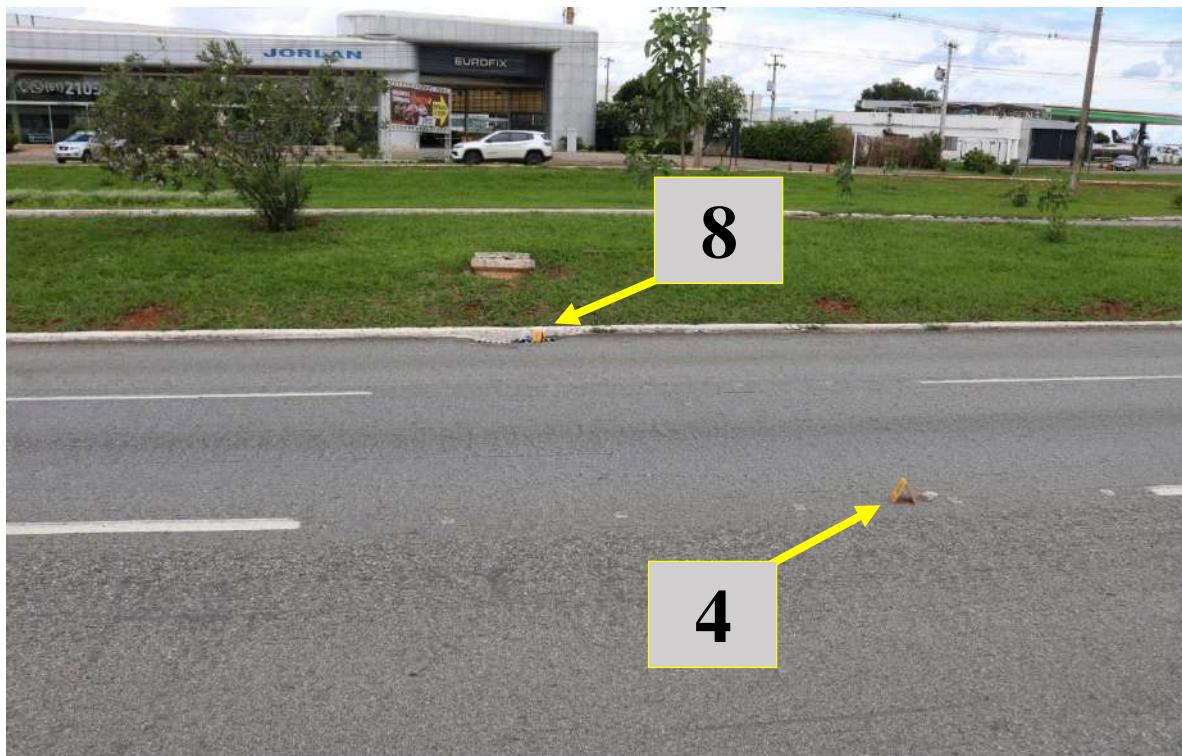
Fotografia 71 – Placas dispostas ao longo da região examinada, indicando posição de vestígios. Em destaque, indicação das placas 4 e 8.

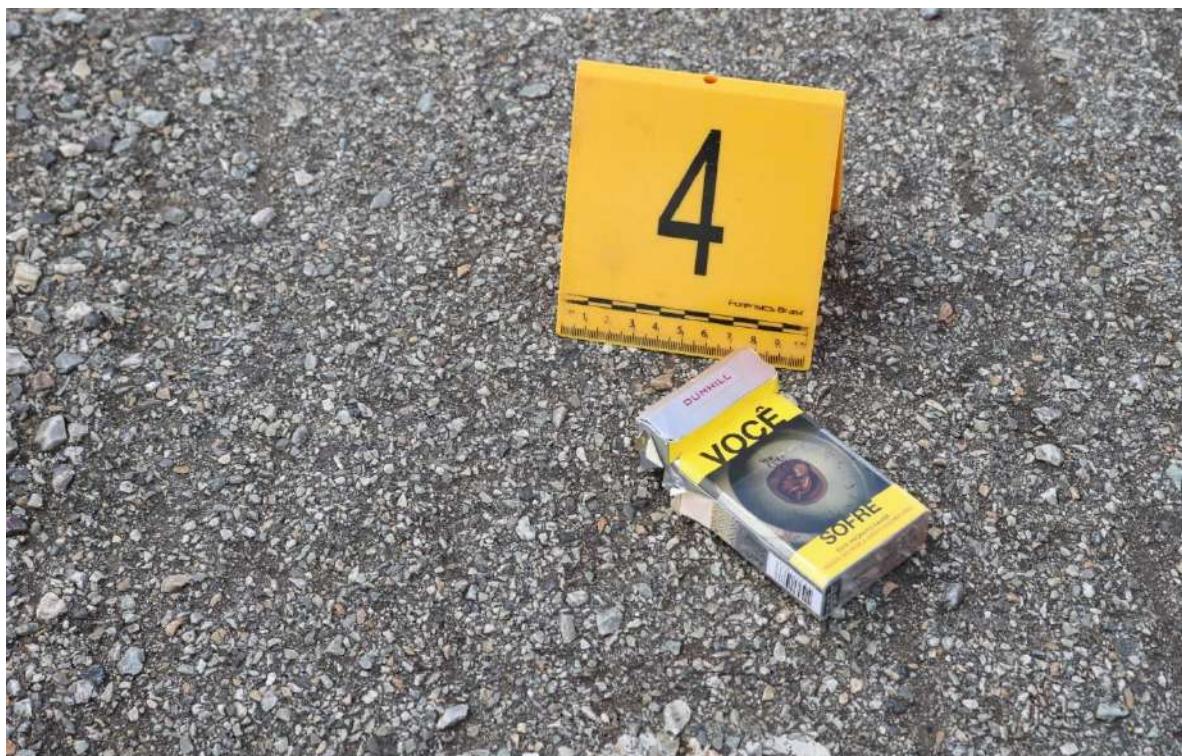
Fotografia 72 – Carteira de cigarros.

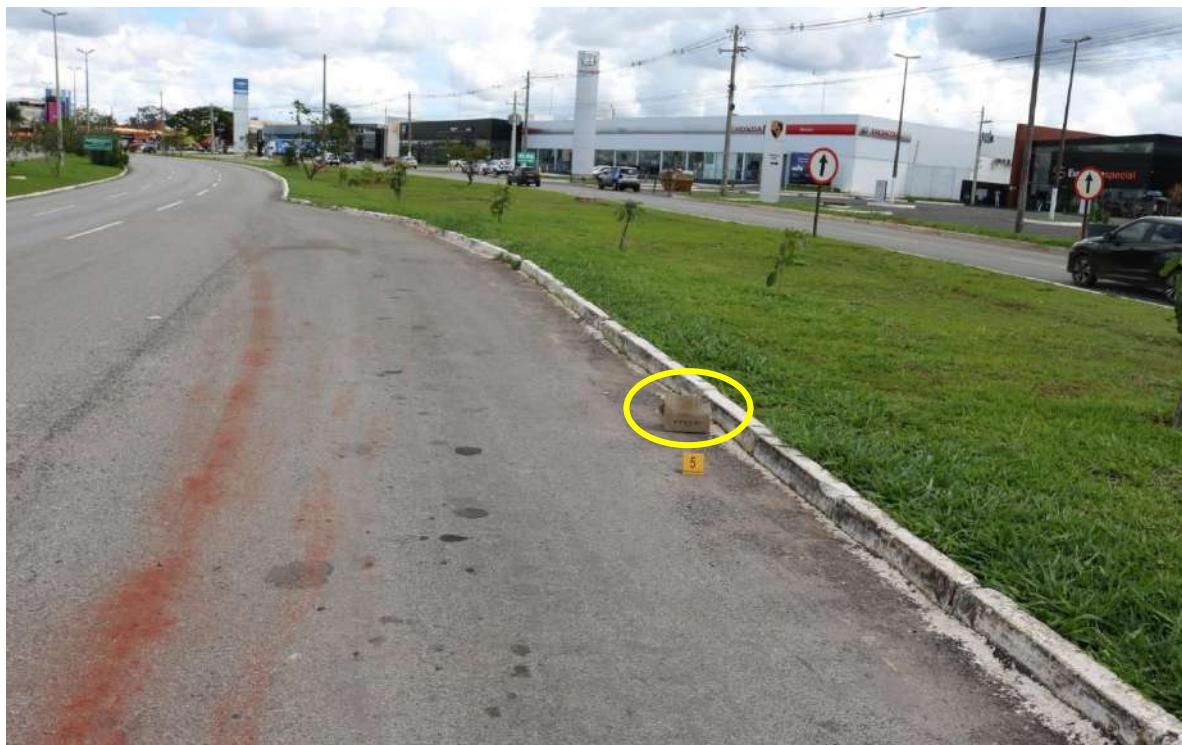
parte interna. Além disso, apresentava resquícios de plástico comburido, gotejado, compatível com revestimento plástico de estopim quando comburido (Fotografias 73 a 80 – placa 5);

Fotografia 73 – Em destaque, caixa de papelão.

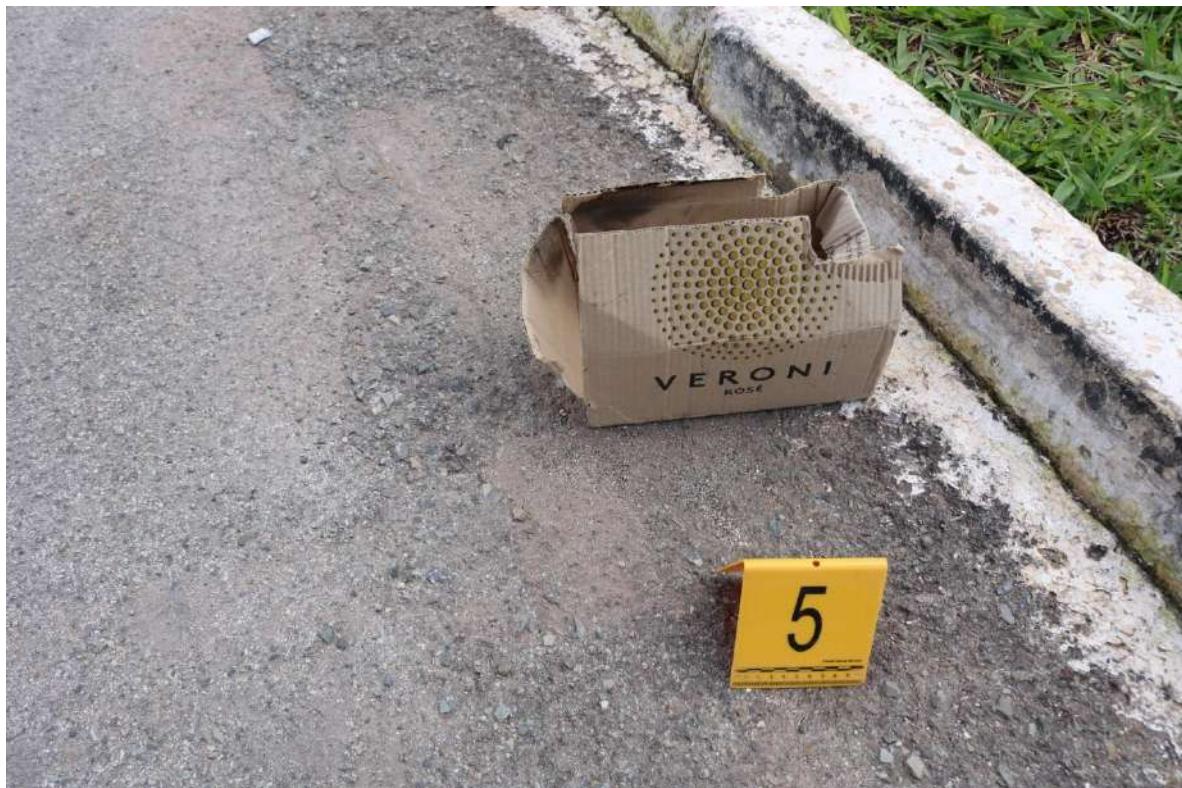
A equipe teve acesso a imagens que indicavam que o artefato estava inserido dentro de uma caixa de papelão (Figura 9). Os vestígios verificados no interior da caixa, somados à forma como o estopim e o *SKIB* apresentavam-se, são indicativos de que houve acionamento e devida transmissão de energia térmica, com consequente queima, enquanto o artefato estava no interior da referida caixa (Fotografias 74 a 79).

Fotografia 74 – Caixa de papelão.

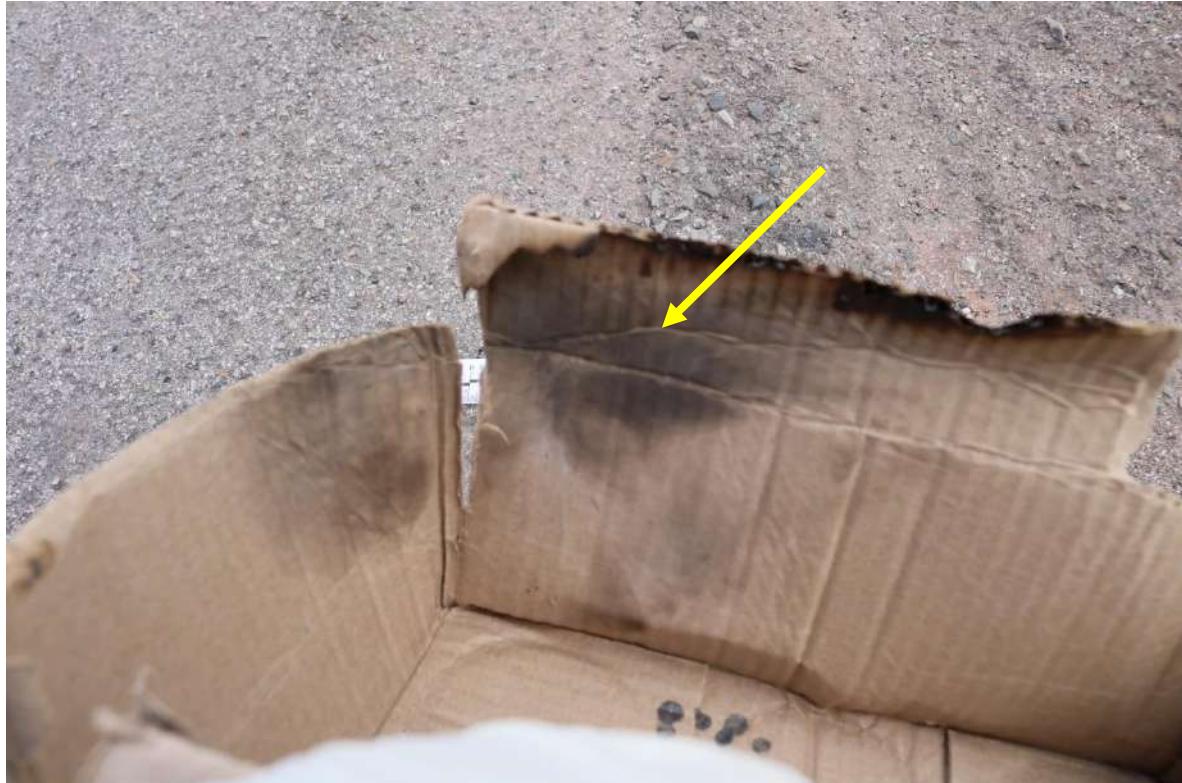
Fotografia 76 – Interior da caixa de papelão. Note marcas de queima e aderência de fuligem.

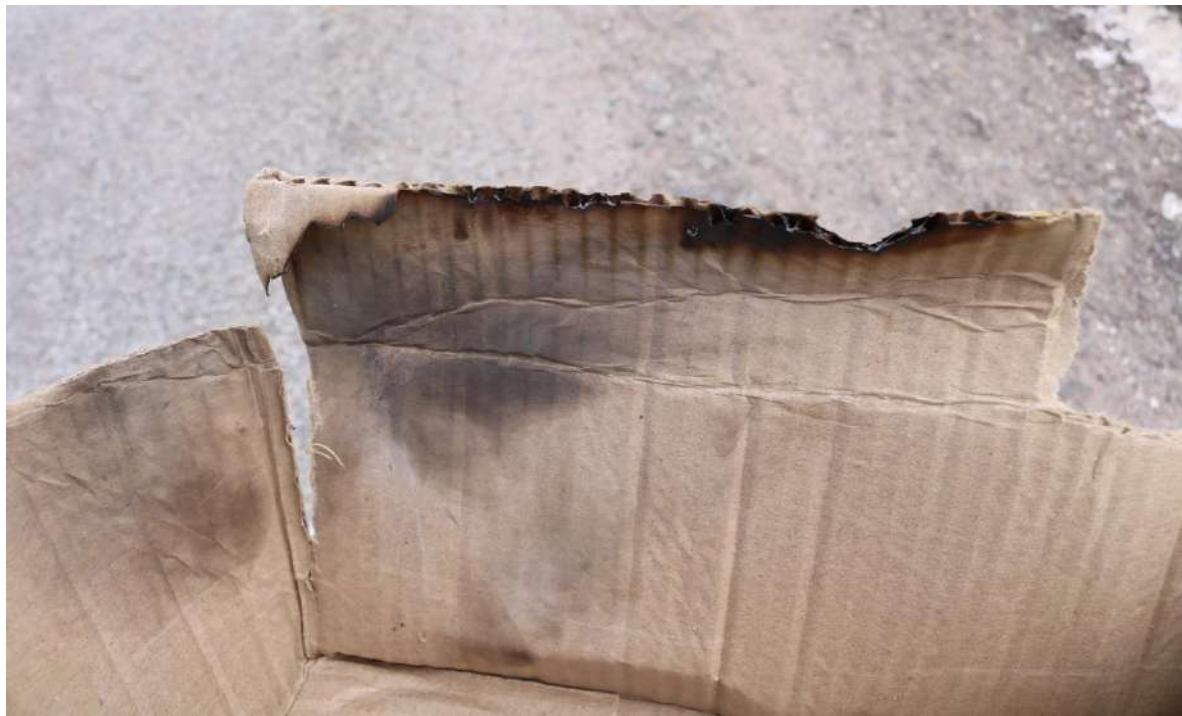
Fotografia 77 – Interior da caixa de papelão. Note marcas de queima e aderência de fuligem.

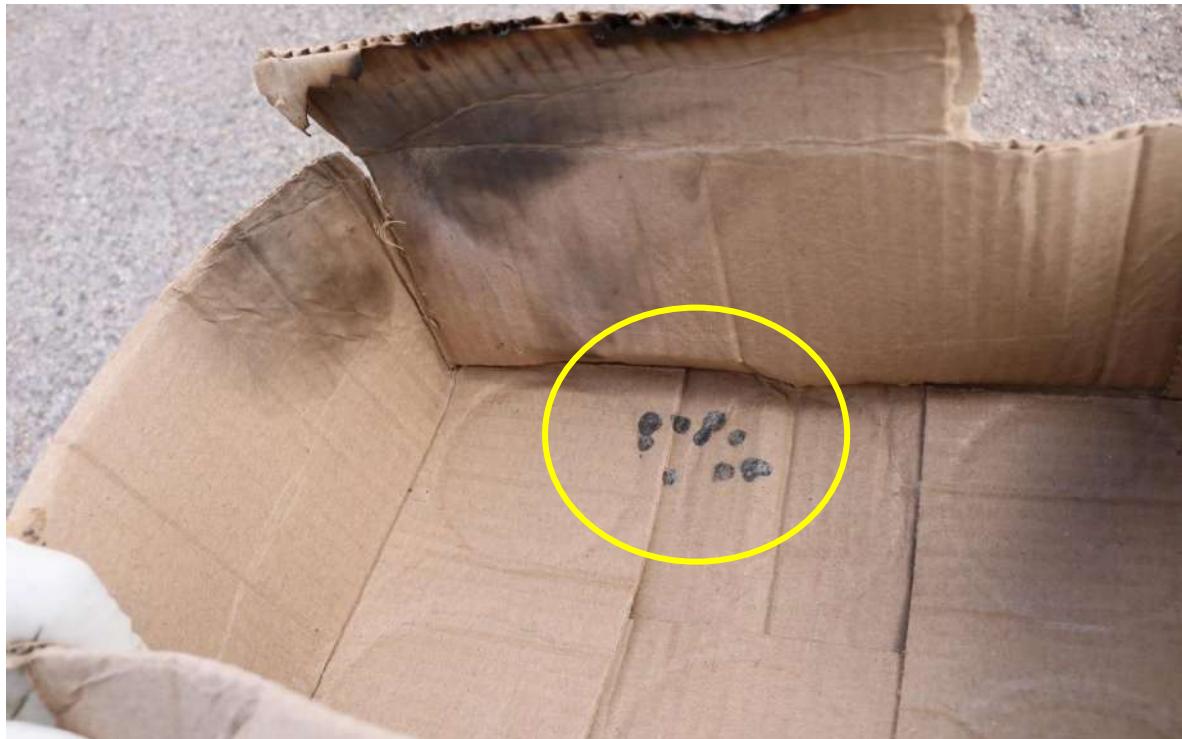
Fotografia 78 – Interior da caixa de papelão. Note marcas de queima e aderência de fuligem. Em destaque, resquícios de plástico comburido compatível com revestimento plástico do estopim quando comburido.

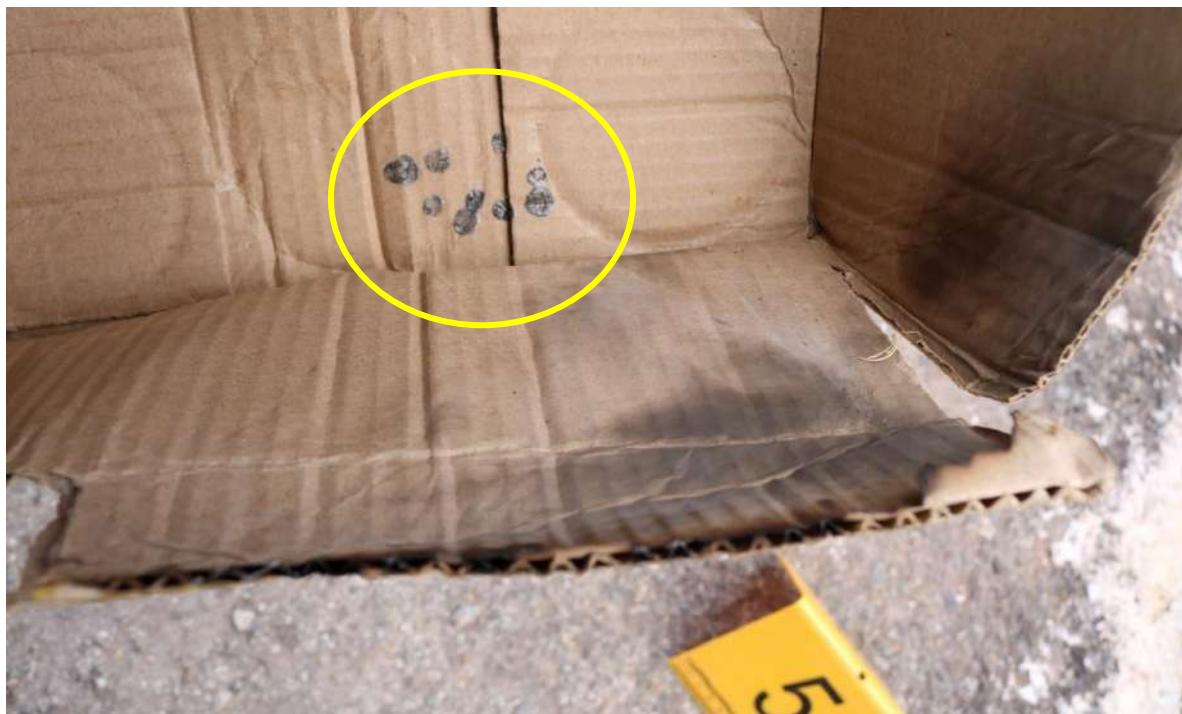
Fotografia 79 – Interior da caixa de papelão. Note marcas de queima e aderência de fuligem. Em destaque, resquícios de plástico comburido compatível com revestimento plástico do estopim quando comburido.

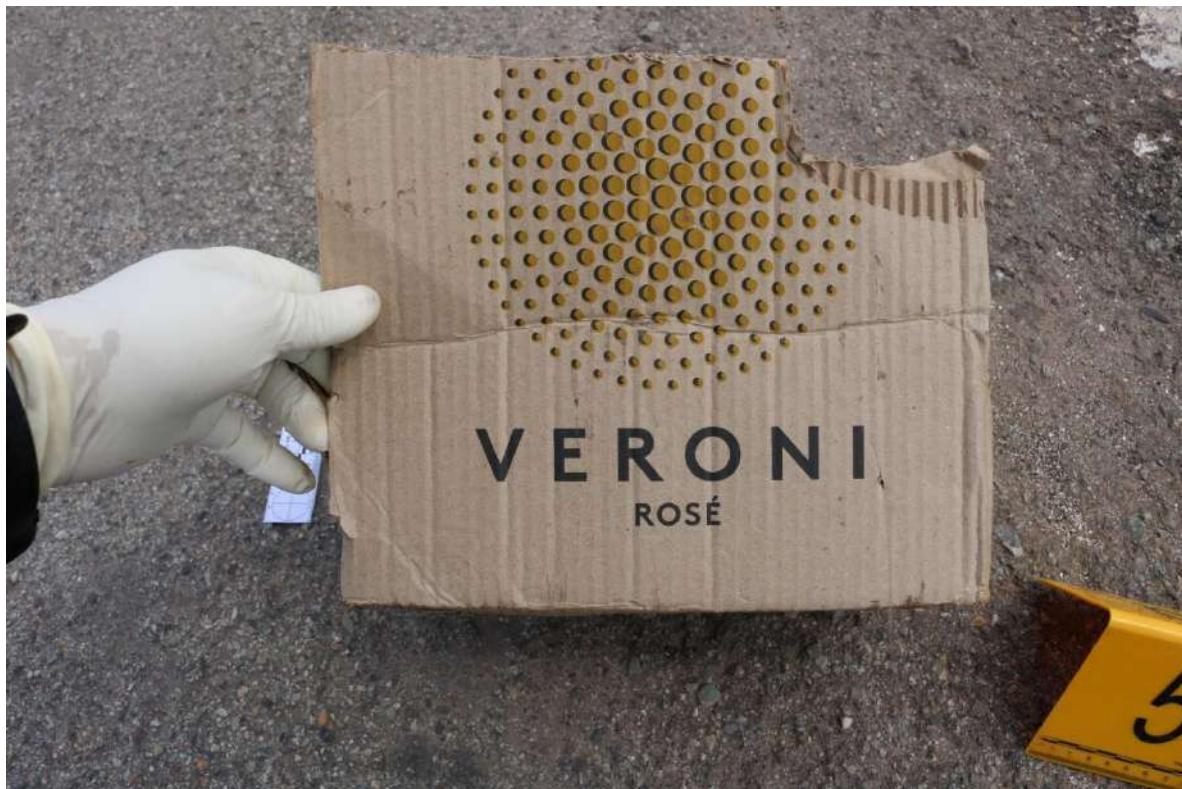
Fotografia 80 – Exterior da caixa de papelão.

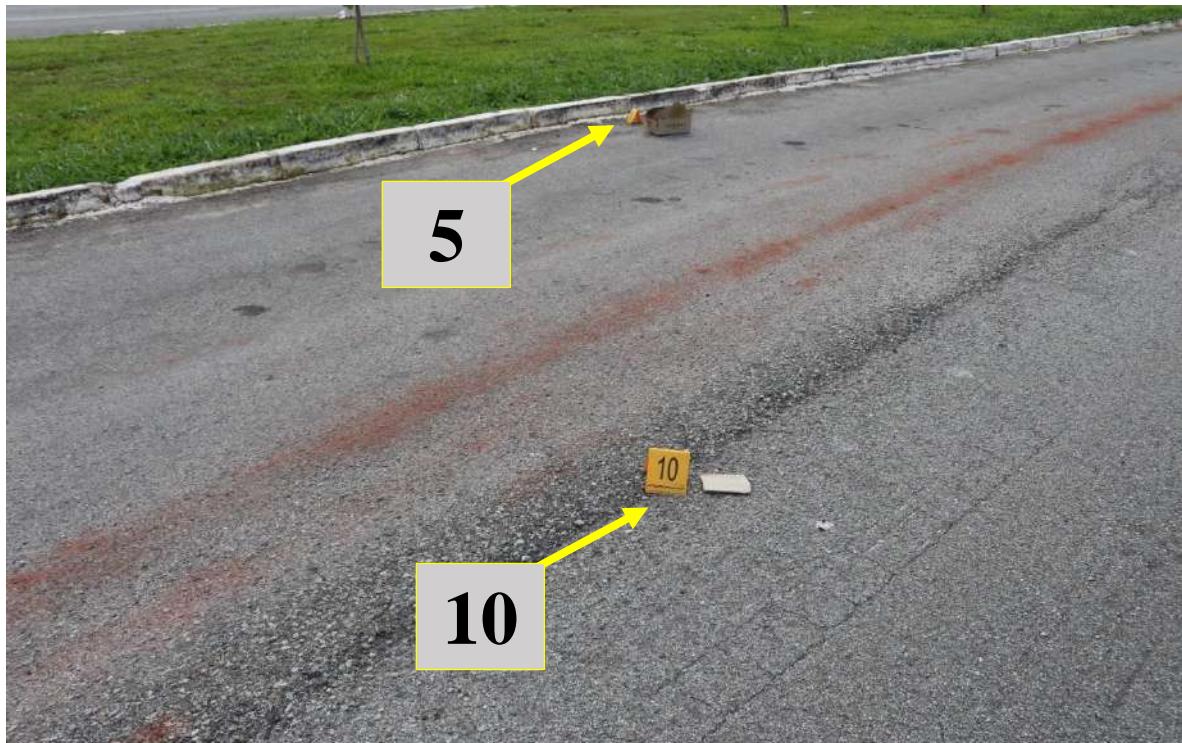
Fotografia 81 – Placas dispostas ao longo da região examinada, indicando posição de vestígios. Em destaque, indicação das placas 10 e 5.

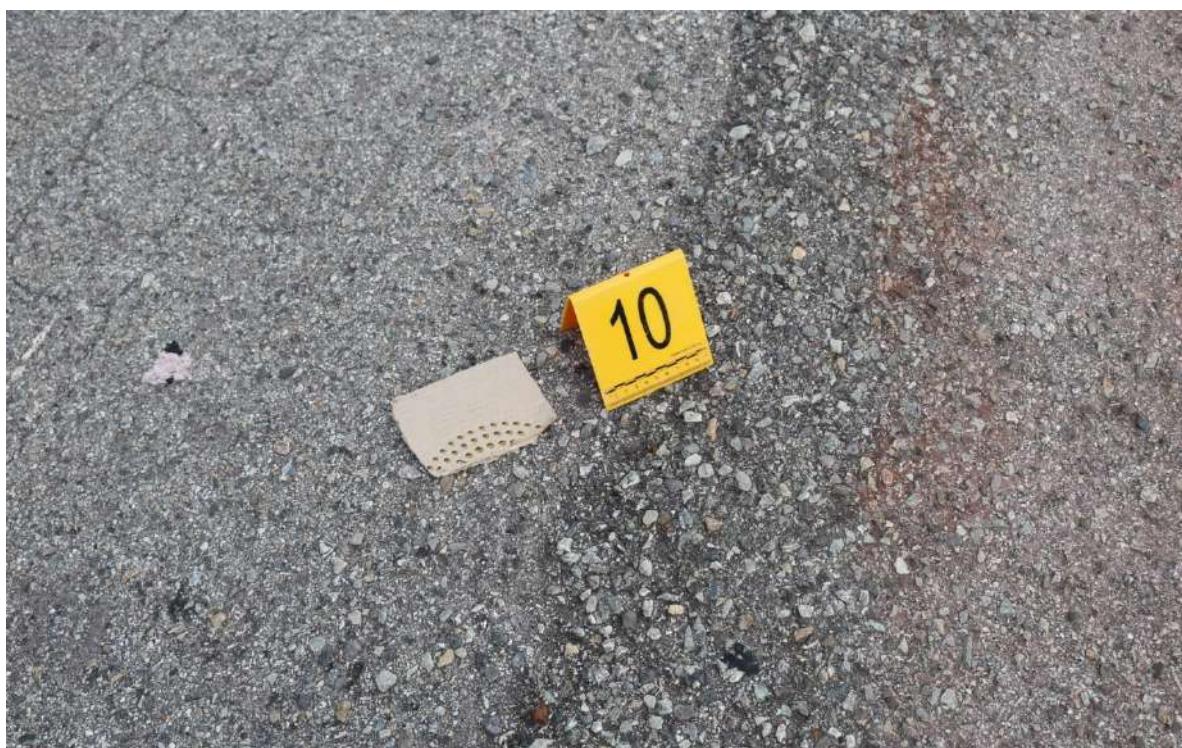
- s) fragmentos de papelão, compatíveis com a caixa descrita na alínea anterior (Fotografias 81 a 86 – placa 10 e 11).

Fotografia 82 – Fragmento de papelão.

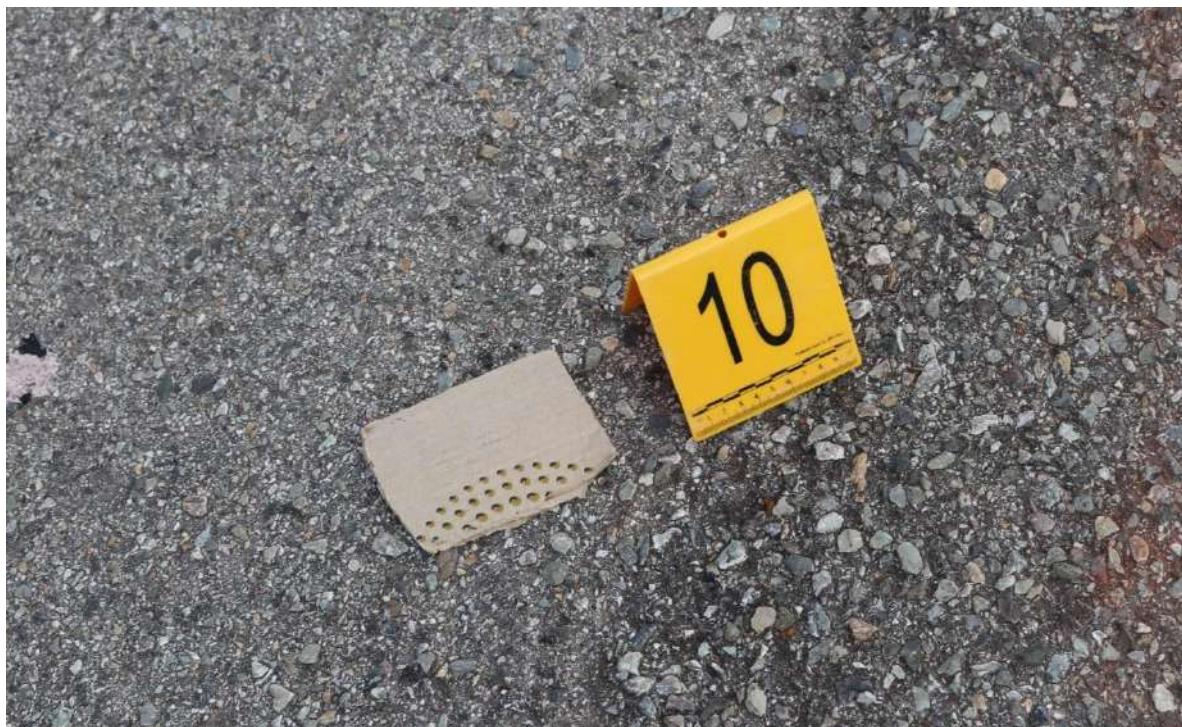
Fotografia 83 – Fragmento de papelão.

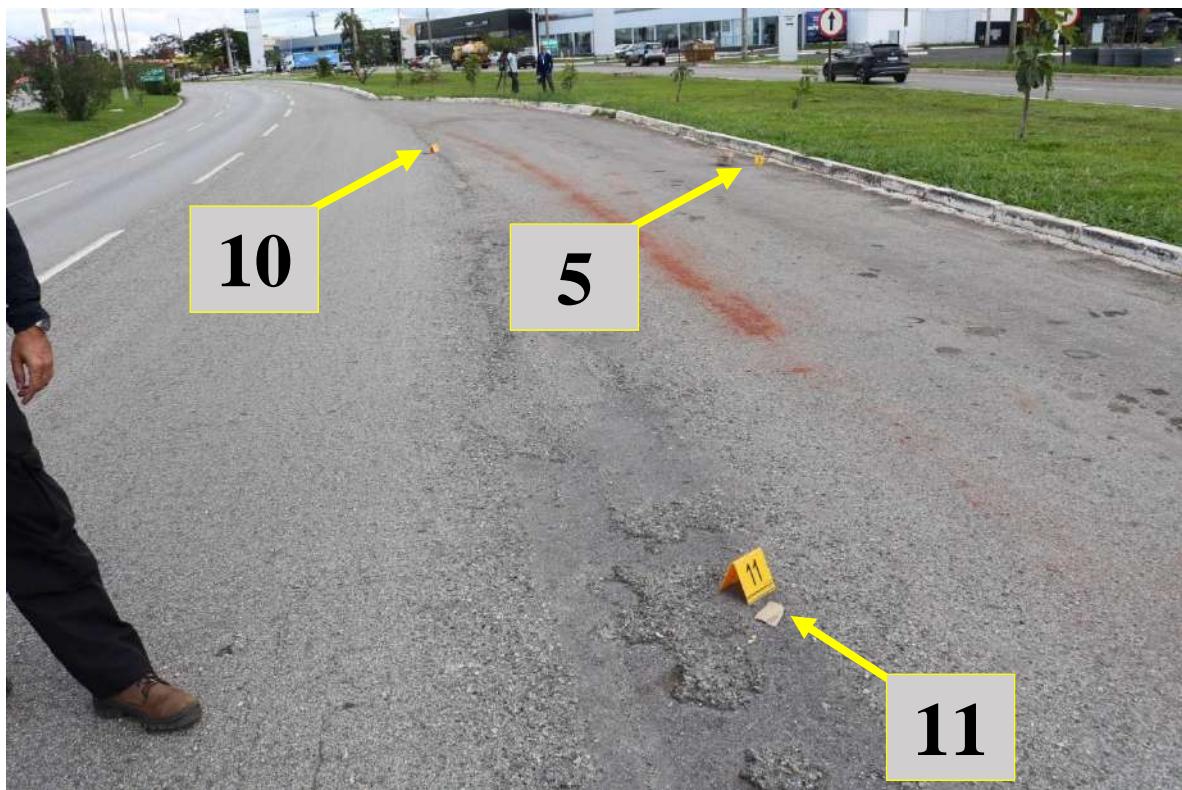
Fotografia 84 – Placas dispostas ao longo da região examinada, indicando posição de vestígios. Em destaque, indicação das placas 5, 10 e 11.

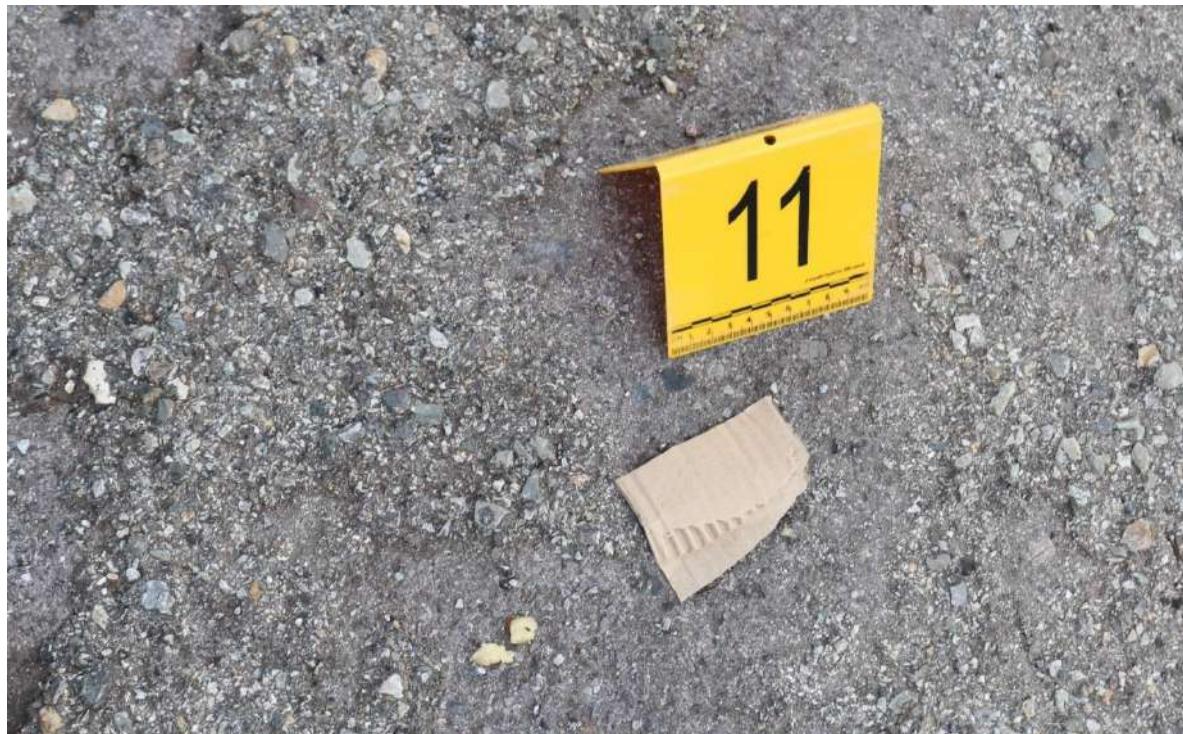
Fotografia 85 – Fragmento de papelão.

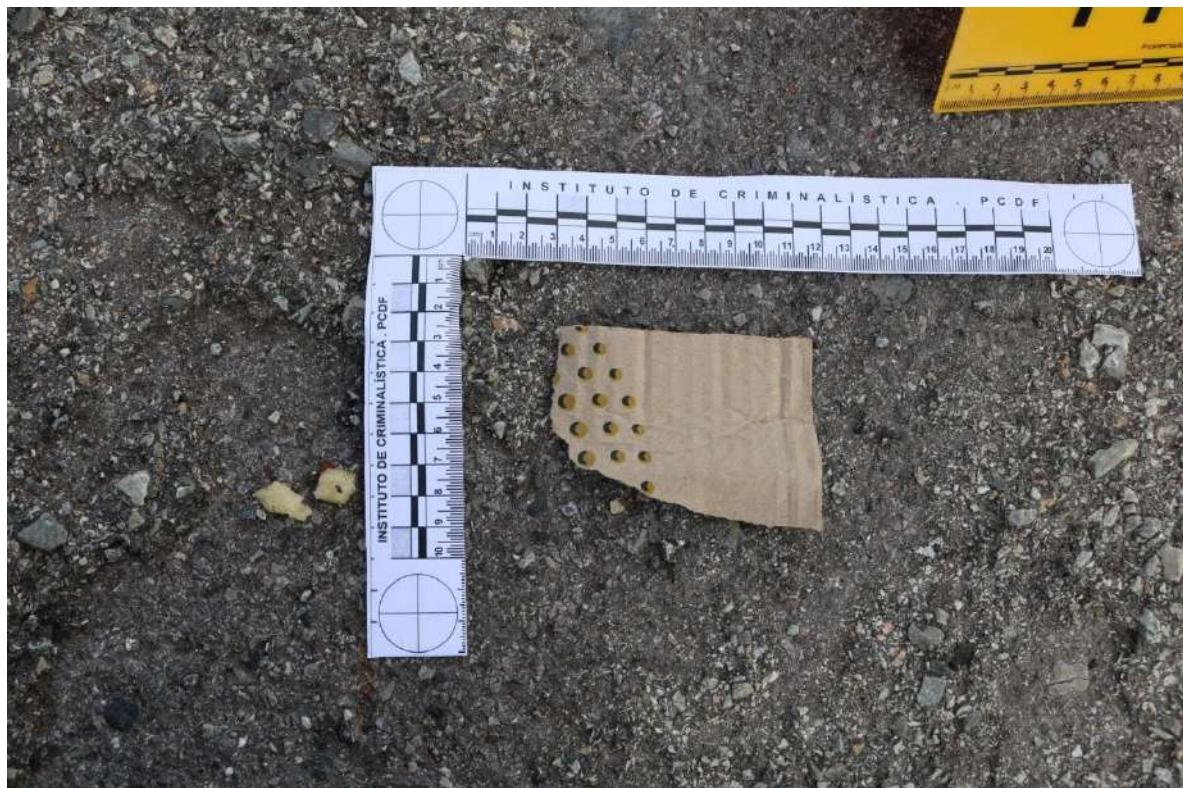
Fotografia 86 – Fragmento de papelão.

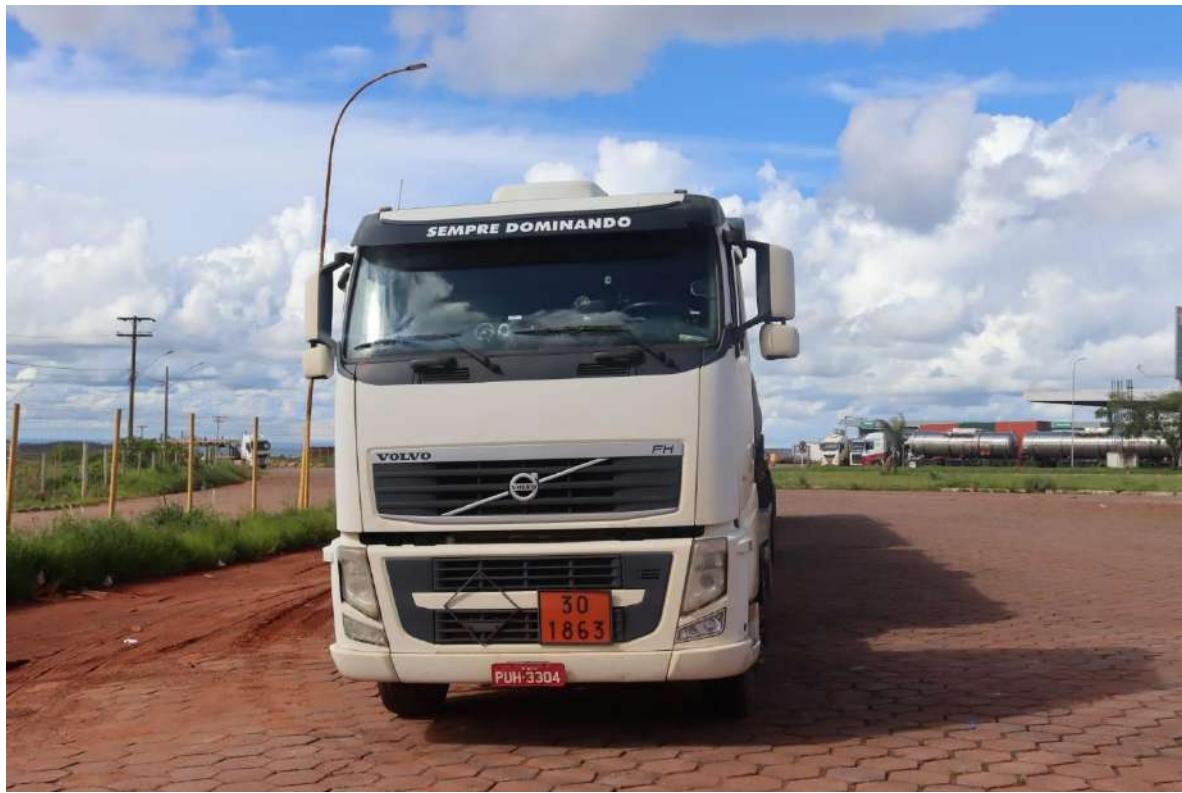
Em tal estacionamento havia uma carreta bitrem de 9 eixos marca e modelo Volvo/FH 540 6X4T, ano de fabricação e modelo 2014/2014, ostentando as placas PUH-3304/MG e Número de Identificação Veicular “9BVAG40D5EE822028”, de uso comercial para transporte de combustíveis inflamáveis, com capacidade de cerca de 60 mil litros (Fotografias 87 a 103).

Fotografia 87 – Veículo examinado no Local 2.

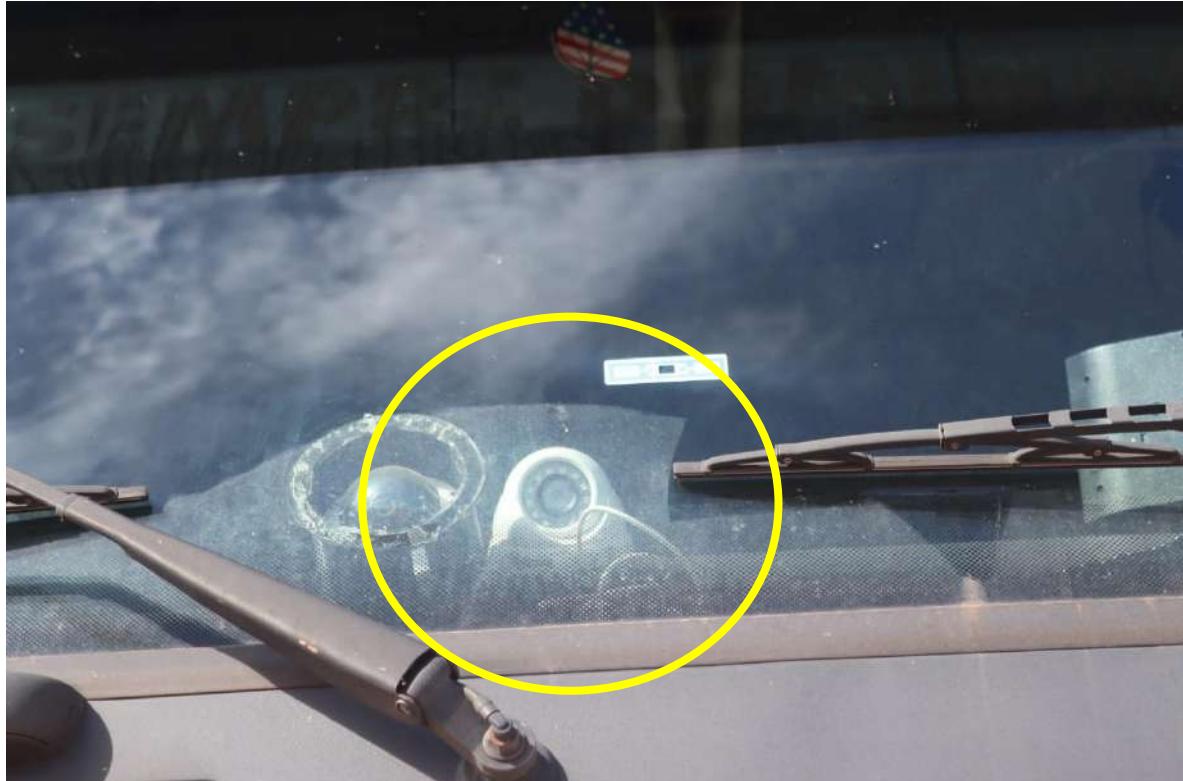
Fotografia 98 – Veículo examinado no Local 2. Em destaque, câmera do CFTV.
