# LAUDO DE PERÍCIA CRIMINAL

Exame de Local

Laudo de Perícia Criminal 408/2023

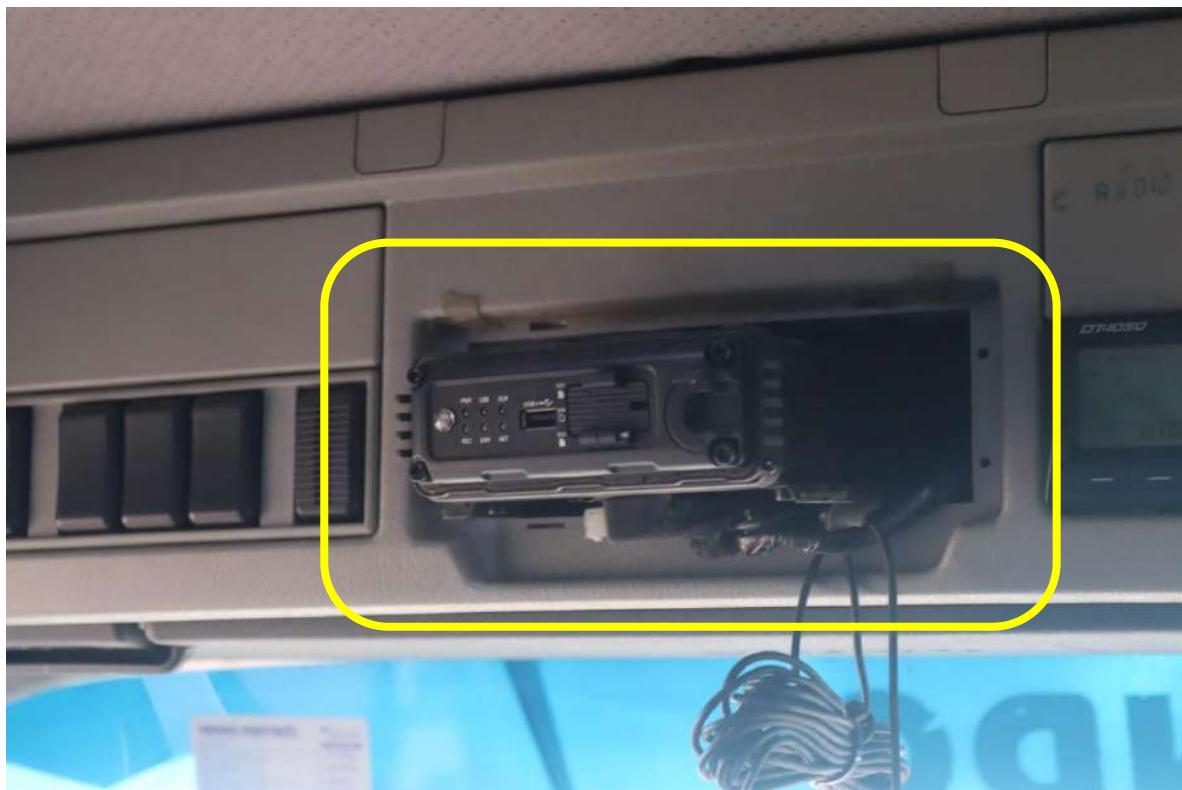
No habitáculo havia a central de CFTV de onde foi coletado um cartão de memória padrão microSD, marca “Intelbrás”, modelo XCARD 064, número de série MDM5102077, com capacidade nominal de 64 Gbytes, e encaminhado para a Seção de Perícias de Informática (SPI) deste Instituto de Criminalística, para recuperação das possíveis imagens referentes ao ocorrido (Fotografias 99, 104 e 105).

Fotografia 99 – Veículo examinado no Local 2. Interior da cabine. Em destaque, sistema CFTV.

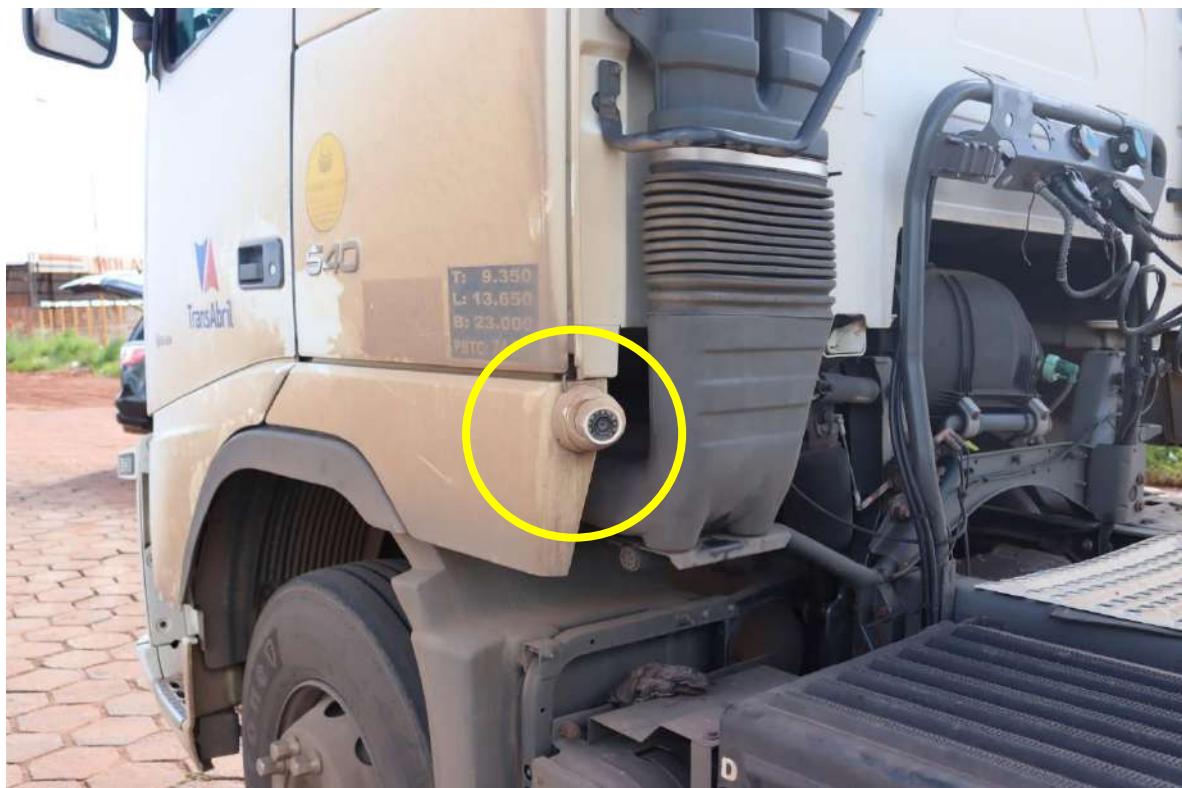
Fotografia 100 – Veículo examinado no Local 2. Em destaque, câmera instalada na lateral esquerda.

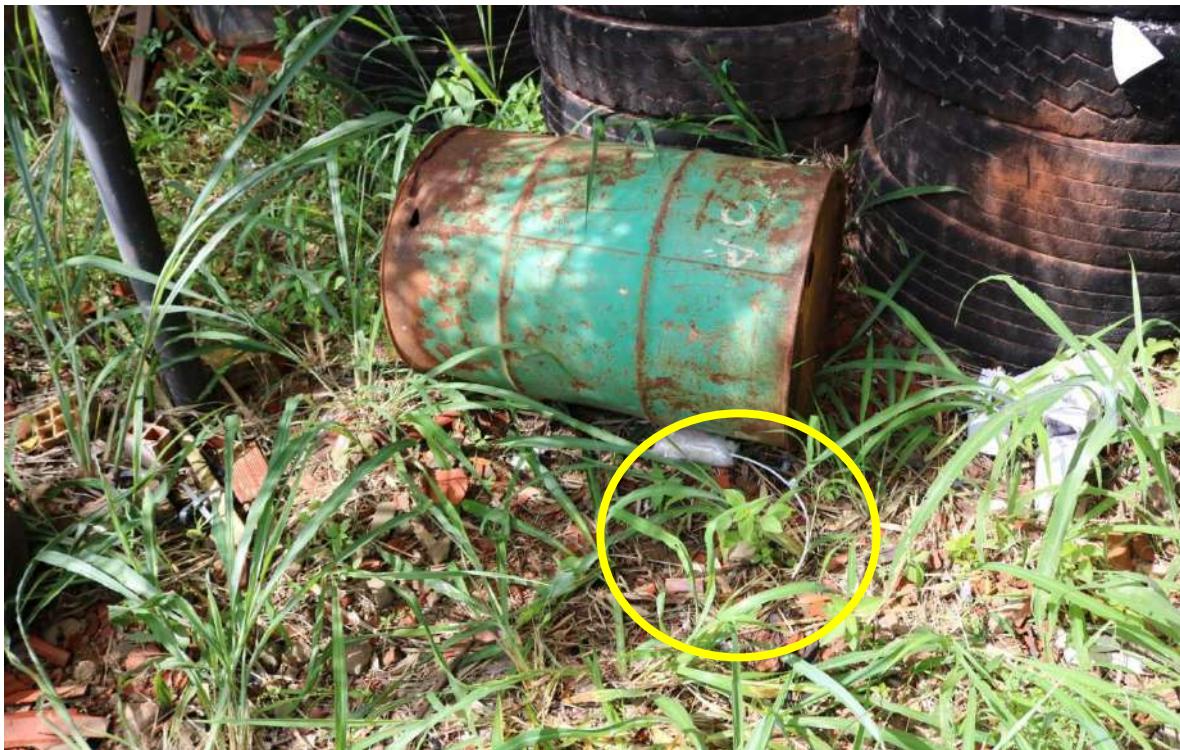
Após a neutralização do artefato no Local 1, com a devida separação de seus componentes, a massa restante da emulsão explosiva foi coletada e armazenada em nova embalagem plástica improvisada (após retirada de amostra para exames laboratoriais, v. **subitem 6.1**). Foi então realizado teste de eficiência nesta emulsão, com sistema de acionamento composto por uma espoleta<sup>4</sup> nº 8 e estopim hidráulico, em área controlada (Fotografias 146 a 149).

Fotografia 146 – Testes de campo. Em destaque, restante da emulsão explosiva do artefato examinado no Local 1, devidamente escorvada com espoleta nº 8 e estopim hidráulico.

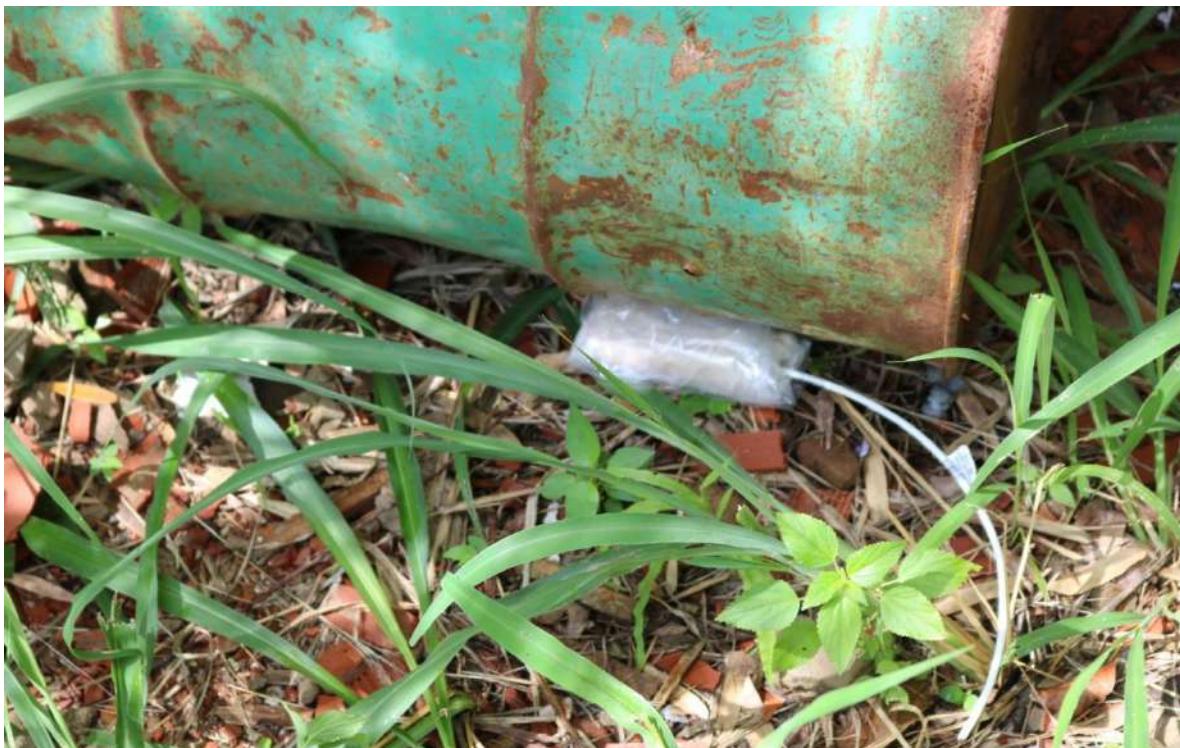
Fotografia 147 – Testes de campo. Em destaque, restante da emulsão explosiva do artefato examinado no Local 1, devidamente escorvada com espoleta nº 8 e estopim hidráulico.

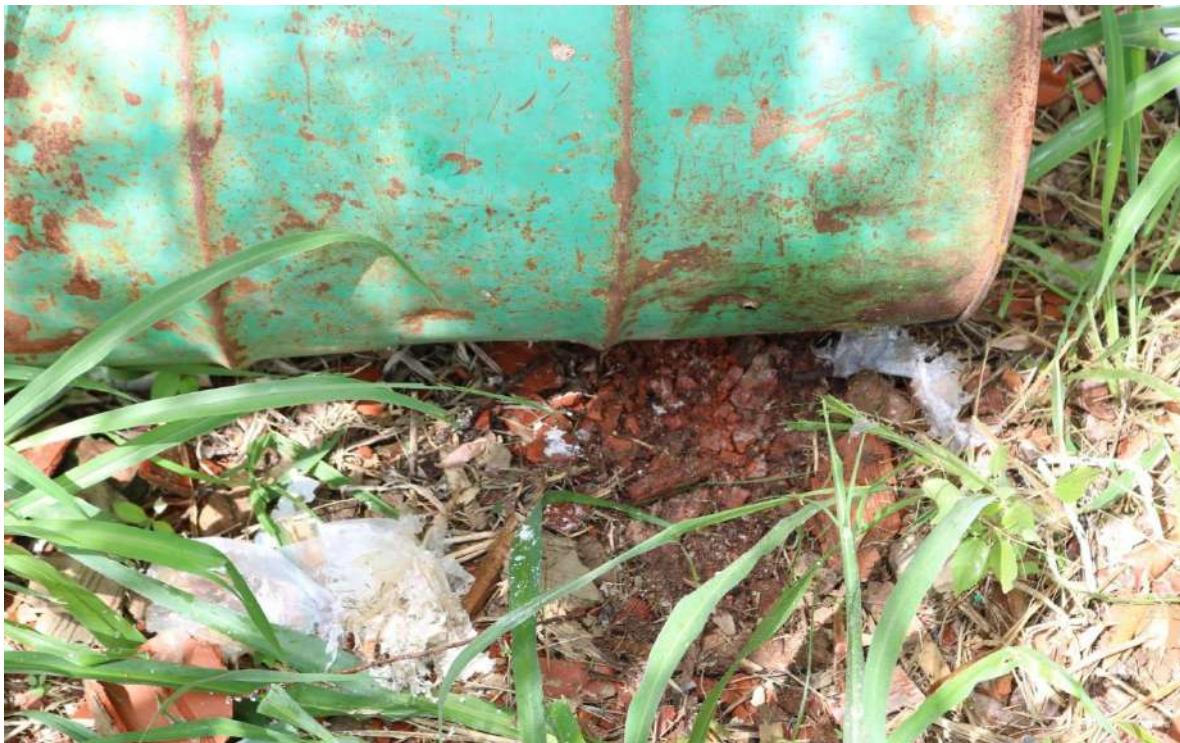
Fotografia 148 – Testes de campo. Região de pós explosão do restante da emulsão explosiva do artefato examinado no Local 1.

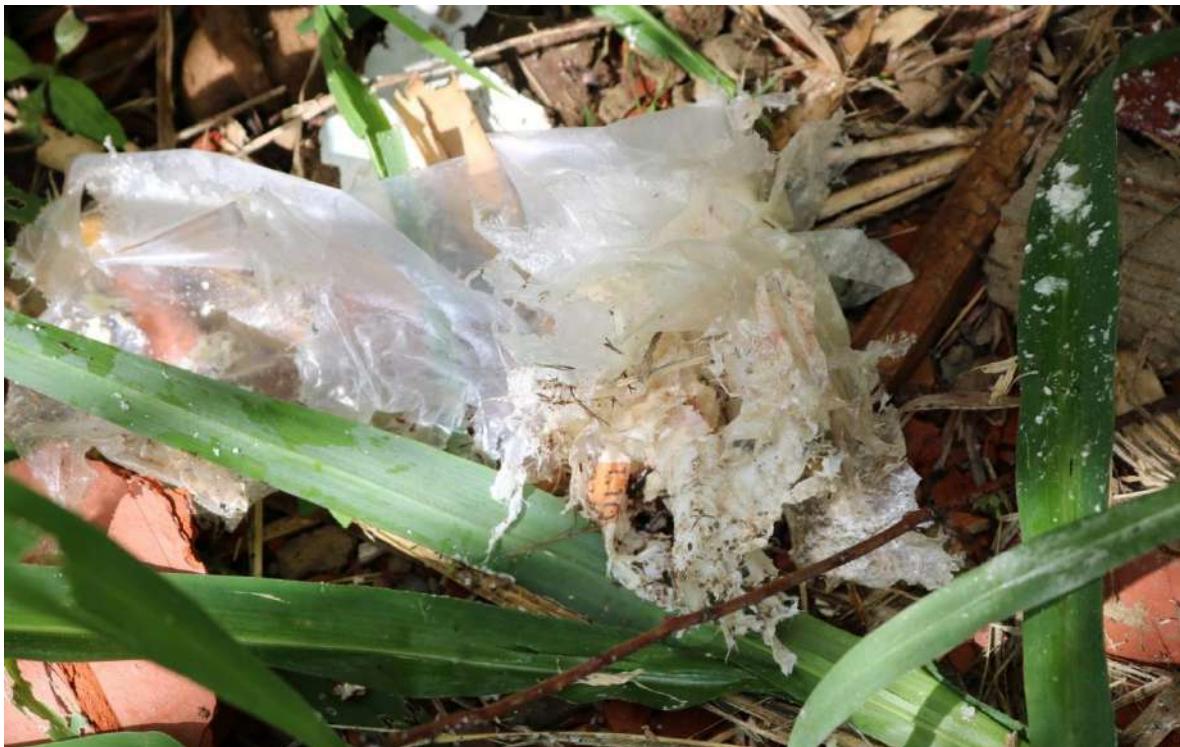
Fotografia 149 – Testes de campo. Restante da emulsão explosiva que sofreu baixa ordem após acionamento.

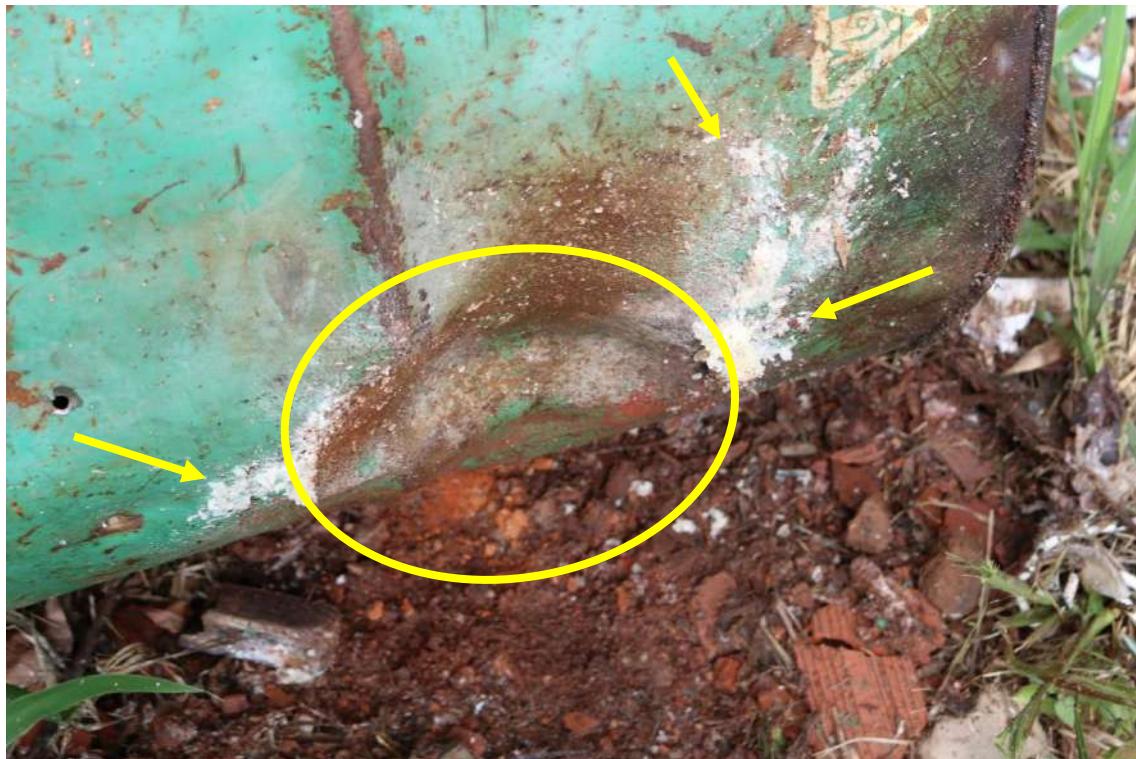
Uma das emulsões explosivas examinadas no Local 3 também foi submetida a teste de eficiência equivalente, com utilização de espoleta nº 8 e estopim hidráulico. Após ao acionamento, a emulsão **detonou, gerando explosão e seus típicos efeitos, análogos aos da dinamite** (Fotografias 150 a 153).

Fotografia 150 – Testes de campo. Região de pós explosão de uma das emulsões explosivas encartuchadas examinadas no Local 3. Em destaque região de amassamento no latão. Setas apontam espargimento da emulsão em baixa ordem.

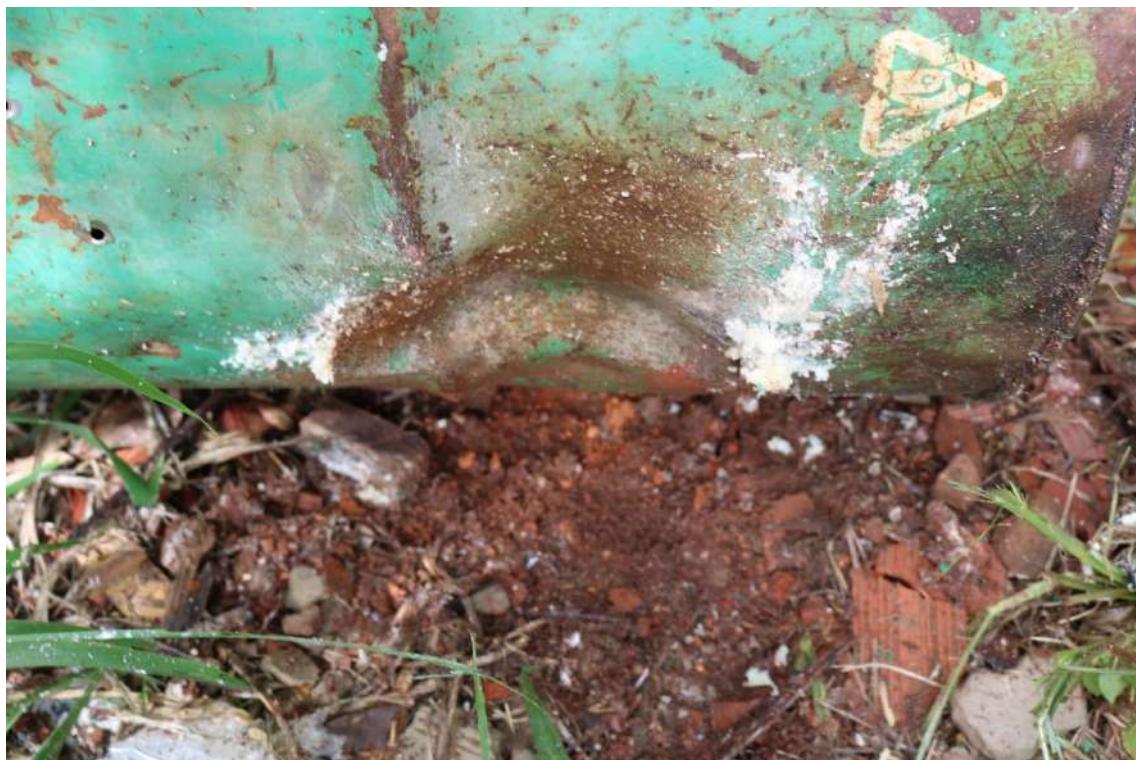
Fotografia 151 – Testes de campo. Região de pós explosão de uma das emulsões explosivas encartuchadas examinadas no Local 3.

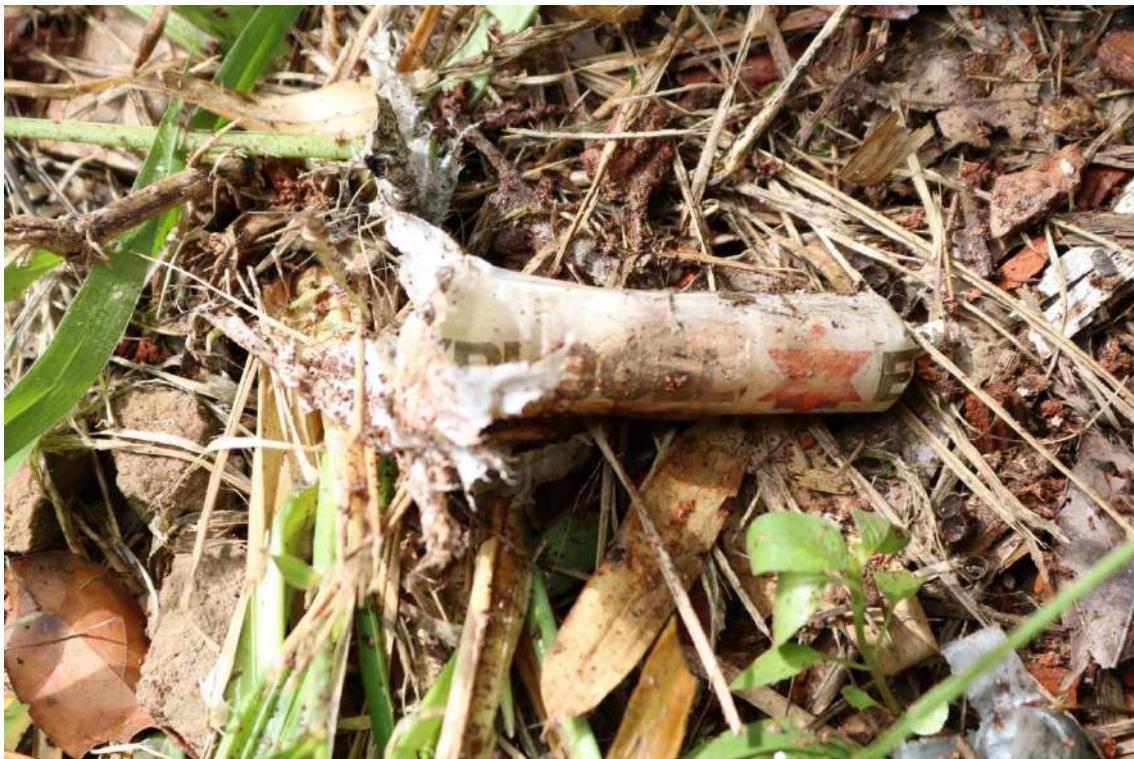
Fotografia 152 – Testes de campo. Parte da massa da emulsão explosiva (Local 3) que sofreu baixa ordem após acionamento.

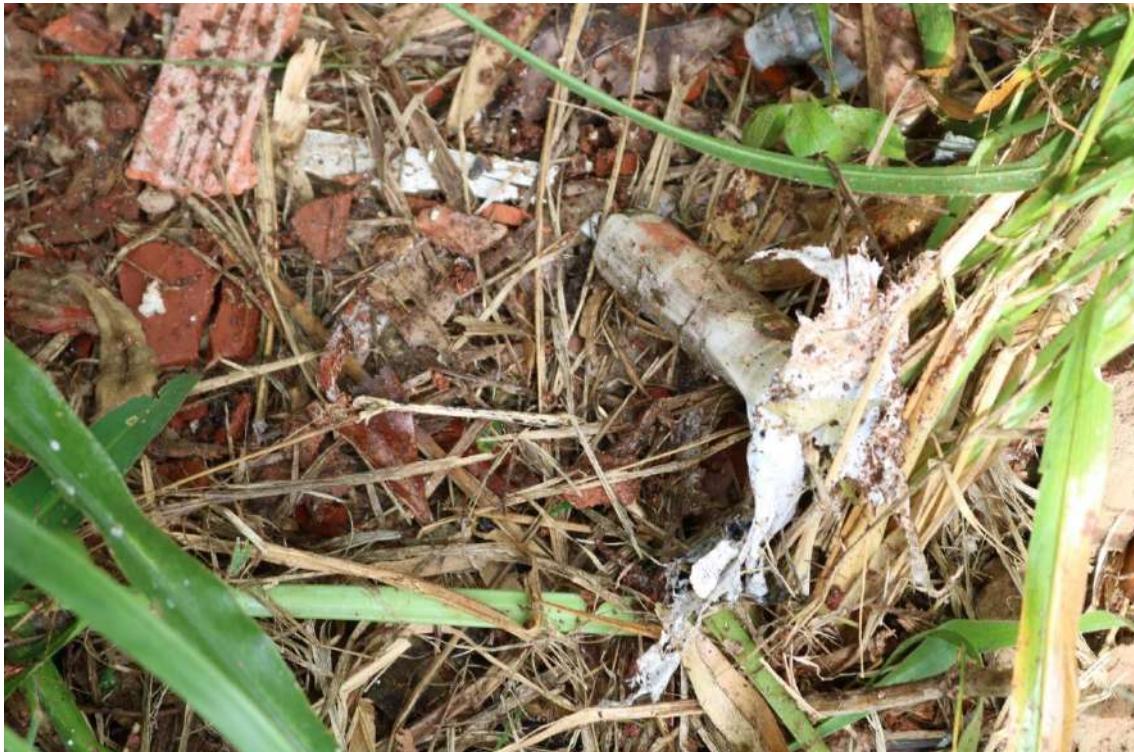
Fotografia 153 – Testes de campo. Parte da massa da emulsão explosiva (Local 3) que sofreu baixa ordem após acionamento.
