PIMENTA DE AVILA CONSULTORIA LTDA	AUDITORIA TÉCNICA DE SEGURANÇA – FASE V	
TÍTULO COMPLEXO PARAPEBA – MINA CÓRREGO DO FEIJÃO BARRAGEM I RELATÓRIO DE INSPEÇÃO DE SEGURANÇA REGULAR/2014 LAUDO TÉCNICO DE SEGURANÇA DE BARRAGEM / 2014		Nº VALE	PÁGINA 2/49
		Nº PIMENTA DE ÁVILA RD-375-RL-37368-00	REV. -

1.0 INTRODUÇÃO

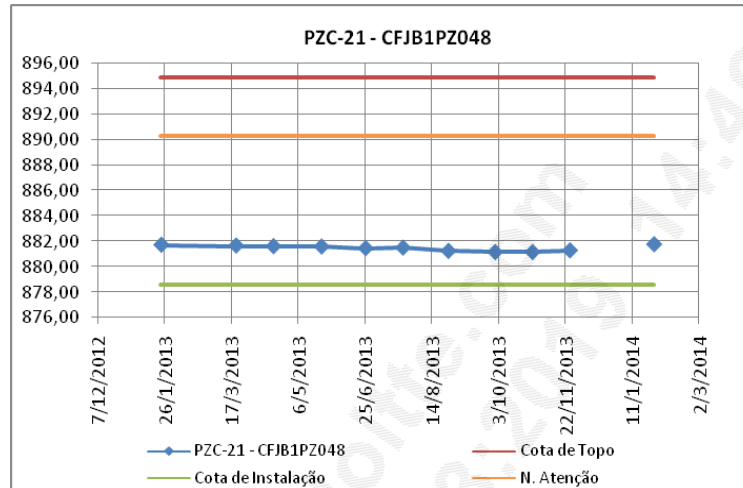
1. Os instrumentos INA-25 (CFJB1NA032), PZC-26 (CFJB1PZ072), PZ-52C (CFJB1PZ041), PZ-37C (CFJB1PZ025), PZM-2 (CFJB1PZ066) e PZF-1 (CFJB1PZ053) permaneceram secos durante todo o período monitorado;
2. Os instrumentos 10º alteamento já foram instalados.

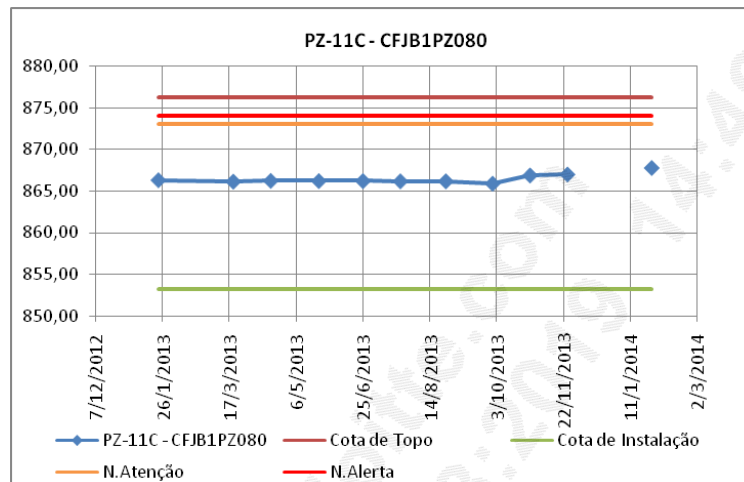
- Os instrumentos INA-26 (CFJB1NA033), PZC-27 (CFJB1PZ073), PZ-40C (CFJB1PZ028), PZ-39C (CFJB1PZ027), PZ-29C (CFJB1PZ017), INA-23 (CFJB1NA030), INA-22 (CFJB1NA029) e PZF-5 (CFJB1PZ059) permaneceram secos durante todo o período monitorado;
- Os instrumentos 10º alteamento já foram instalados.

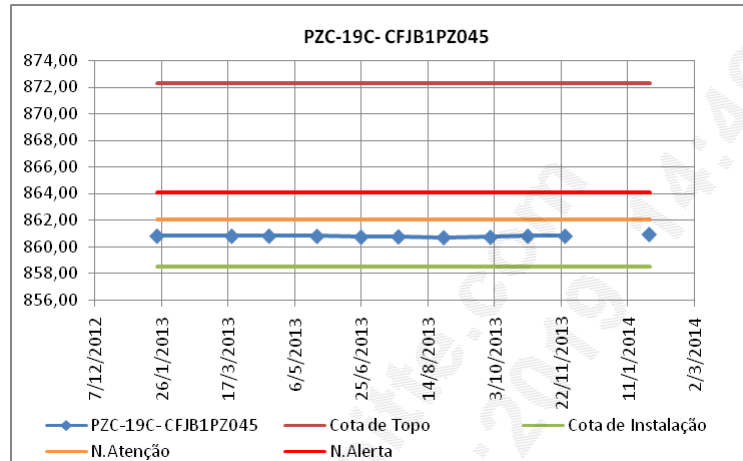
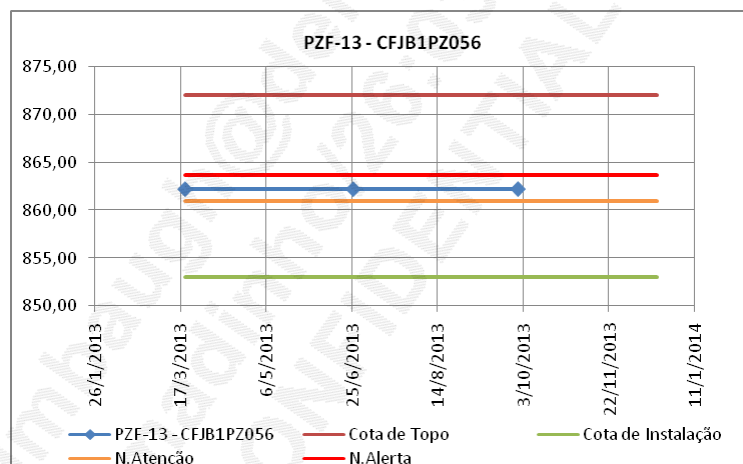
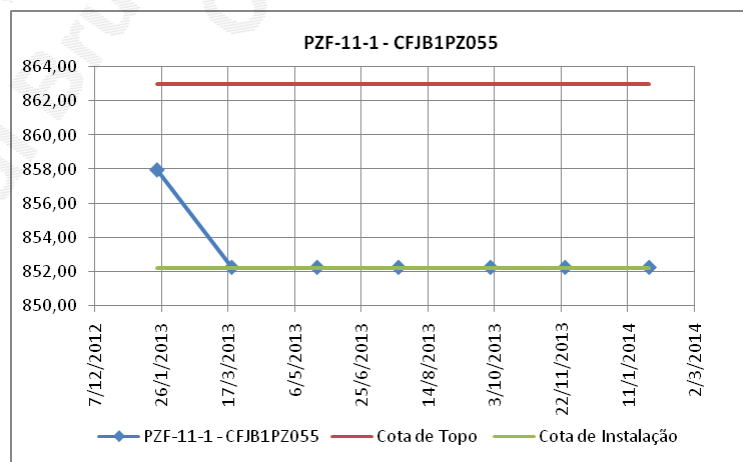
- Os instrumentos INA-28 (CFJB1NA035), PZC-30 (CFJB1PZ076), PZ-43C (CFJB1PZ031), PZ-33C (CFJB1PZ021) e PZM-14 (CFJB1PZ062) permaneceram secos durante todo o período monitorado;
- Os instrumentos 10º alteamento já foram instalados.

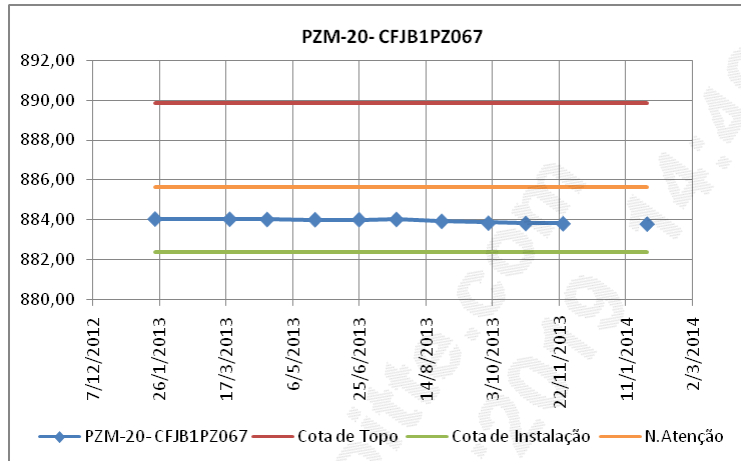
- Os instrumentos INA-26 (CFJB1NA036), PZC-31 (CFJB1PZ077), PZ-54C (CFJB1PZ043), PZ-46C (CFJB1PZ035), PZ-45C-1 (CFJB1PZ034), PZ-36C (CFJB1PZ024), PZ-35C (CFJB1PZ023), INA-23 (CFJB1NA030), PZC-25 (CFJB1PZ052) e PZF-19 (CFJB1PZ057) permaneceram secos durante todo o período monitorado;
- Os instrumentos 10º alteamento já foram instalados.

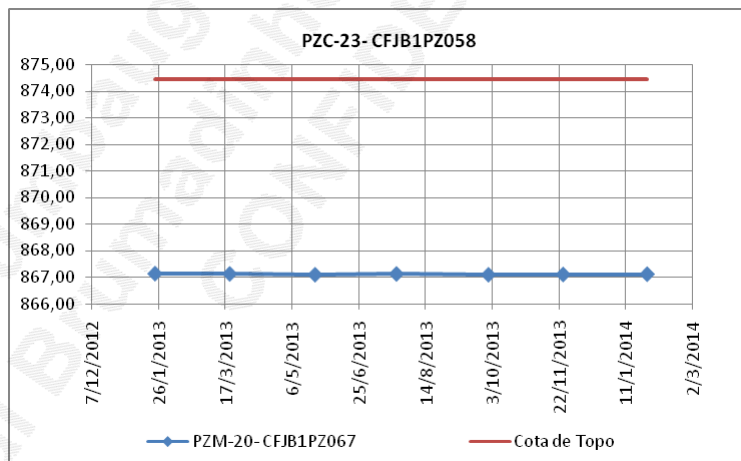
Análise Instrumentação – Barragem I – Instrumentos entre as Seções 4 e 5

1. O instrumento PZC-20B (CFJB1PZ046) permaneceu seco durante todo o período monitorado;
