CLASSIFICAÇÃO <b>RESTRITA</b>	<b>COMPLEXO PARAOPEBA MINA CÓRREGO DO FEIJÃO</b>	
AUDITORIA / 2016 COMUM / GERAL BARRAGEM B1 RELATÓRIO TÉCNICO DA AUDITORIA EXTRAORDINÁRIA RELATÓRIO DE INSPEÇÃO DE SEGURANÇA REGULAR			Nº VALE	PÁGINA <b>2/38</b>
			Nº GEOCONSULTORIA <b>VL55-RT05</b>	REV. <b>0</b>

Este relatório apresenta o resultado da Auditoria Extraordinária de Segurança de Barragem, da Barragem B1, mina Córrego do Feijão, de propriedade da VALE S.A., localizada no município de Brumadinho, MG. A locação da mina está mostrada no mapa do Anexo II.

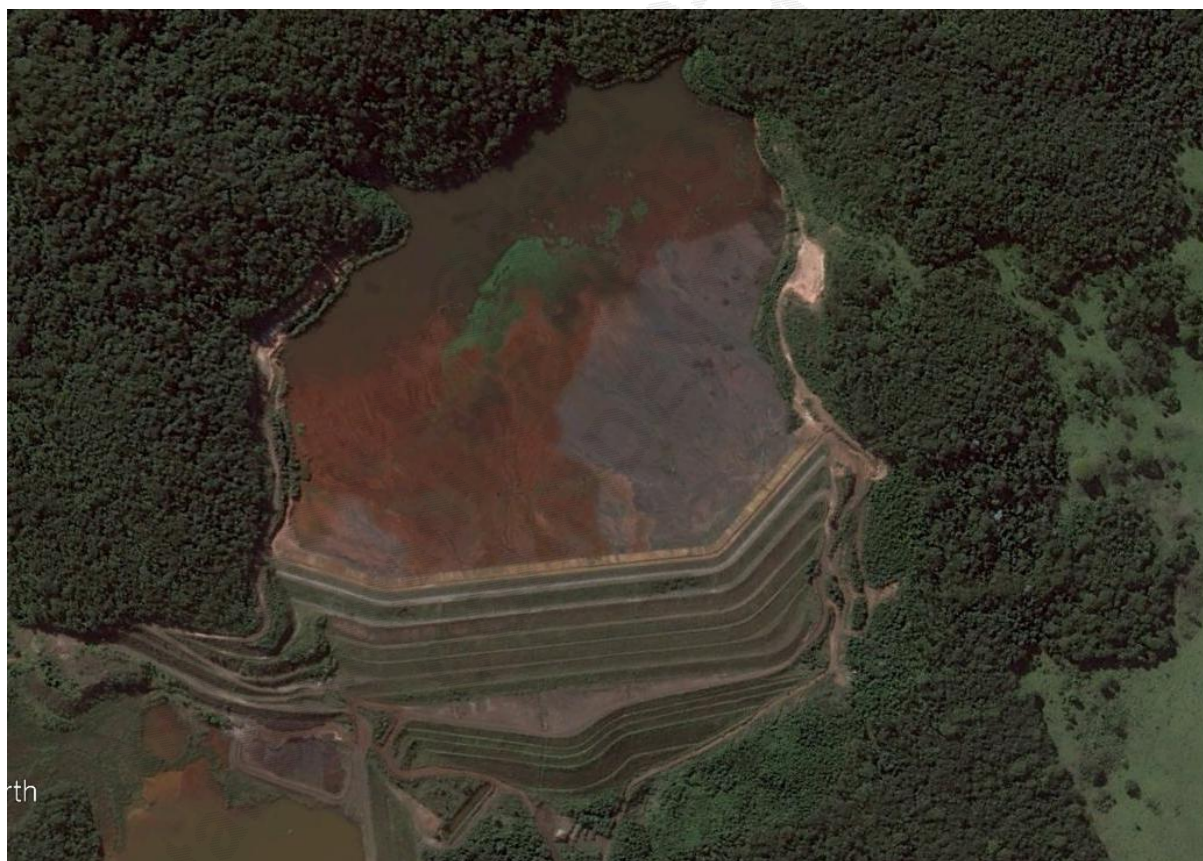
Figura 1 - Imagem Google Earth, de 9/6/2015 - Barragem B1

A barragem B1 tem altura máxima de 87 m, cota da crista 942 m e cerca de 700 m de comprimento (considera-se a cota de base como 855 m).

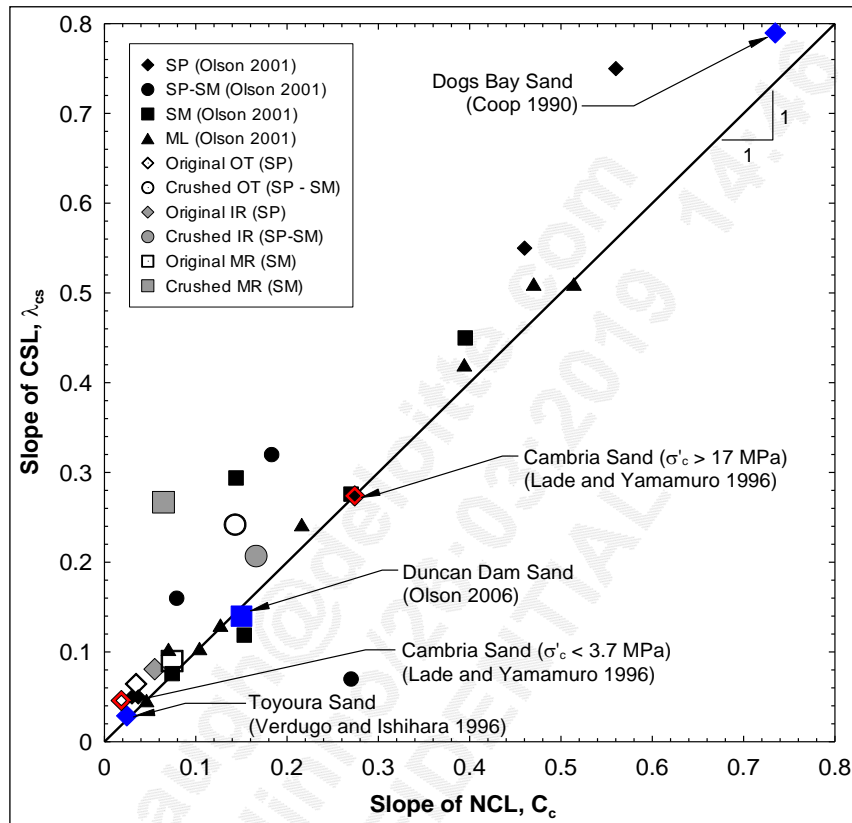
Figura 10. Relação entre  $C_c$  e  $\lambda_{cs}$  (Olson, 2016)

Ainda segundo Olson (2016), é possível considerar  $C_c = \lambda_{cs}$ , conforme apresentado no gráfico da figura 10.

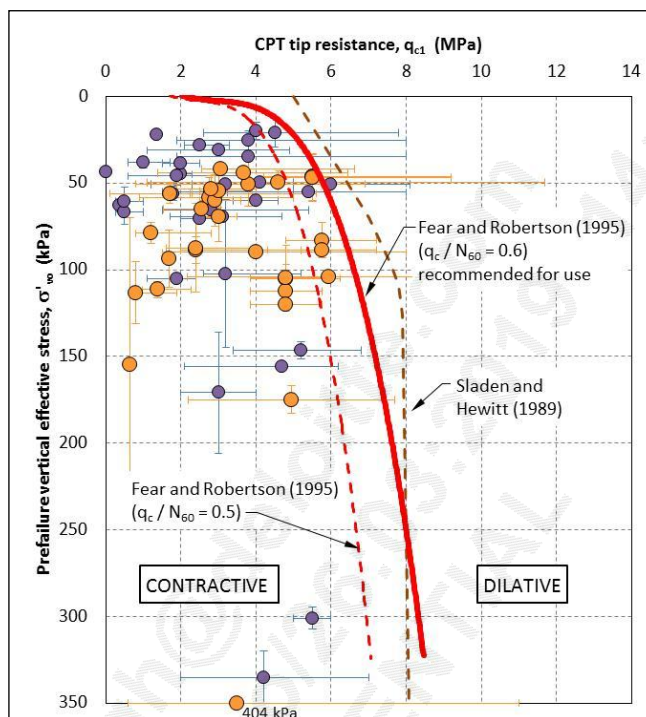
Figura 11 - Análise de suscetibilidade (apud Olson & Stark (2003))

Conforme pode ser observado na figura 11, os pontos do ensaio que se encontram entre o eixo das ordenadas e a reta definida por Fear & Robertson (1995) são considerados com comportamento contrátil e, portanto, susceptíveis à liquefação. Os pontos fora dessa região são considerados com comportamento dilatante e não susceptíveis a liquefação.

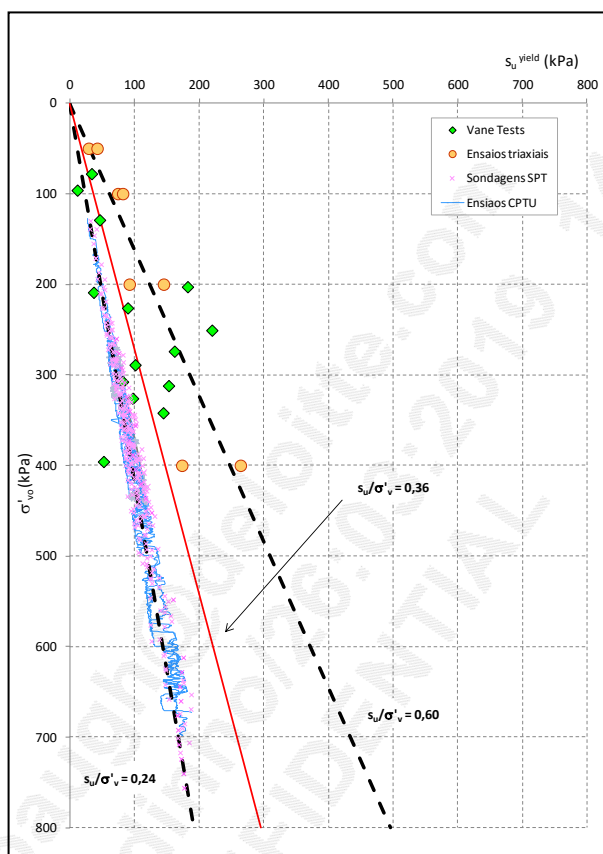
Figura 13 – Envoltórias de resistência não drenada.

Observa-se que, as envoltórias de resistência não drenada inferior e superior são de 0,25 e 0,51, respectivamente.

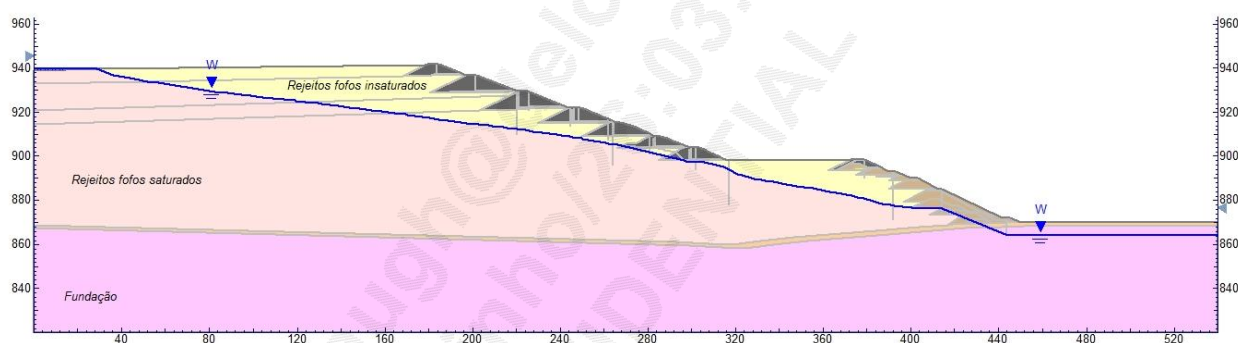
Figura 14 – Modelo geológico-geotécnico adotado na análise de estabilidade.

O modelo geológico-geotécnico utilizado para a análise de estabilidade é o apresentado na figura 14.
