RESTRITO	AUDITORIA TÉCNICA DE SEGURANÇA 2017 - FASE VI A	
AUDITORIA TÉCNICA DE SEGURANÇA 2017 – FASE VI A COMPLEXO PARAPEBA - MINA CORREGO DO FEIJÃO BARRAGEM I RELATÓRIO DE INSPEÇÃO DE SEGURANÇA REGULAR LAUDO TÉCNICO DE SEGURANÇA DE BARRAGEM			Nº VALE	PÁGINA
			Nº CONTRATADA	REV.
			-	2/75
			VALE.AT-LT-PFE-107-01.17	0

1.0 INTRODUÇÃO

De modo a atender ao disposto na Deliberação Normativa COPAM n.º 87, de 17 de julho de 2005 e a Portaria DNPM N.º 70.389, de 17 de maio de 2017, a VALE contratou a **Tractebel** para elaborar o Relatório de Inspeção de Segurança Regular / Laudo Técnico de Segurança da **Barragem I**, referente ao 2º semestre de 2017. Este documento atualiza o relatório/laudo N.º **VL55-RT05** emitido no ano de 2016 para a referida estrutura.

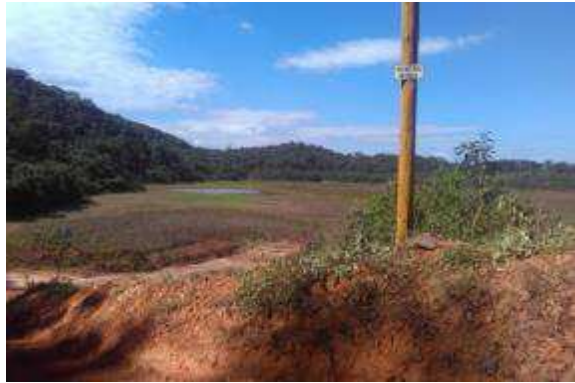
inspeção, apenas um pequeno espelho d'água na parte montante do reservatório (Foto 1 – Apêndice B).

Foto 1 - Pequeno espelho d'água na parte montante do reservatório. Reservatório com praia superior a 150 m.

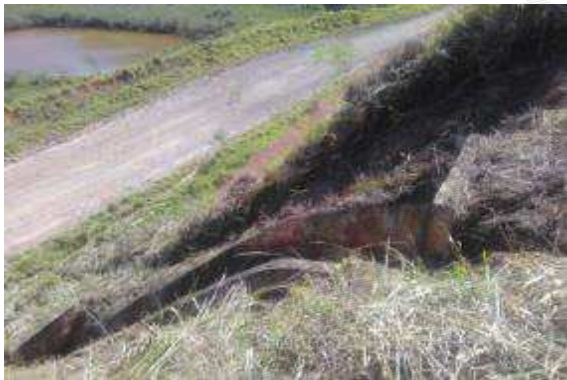
O sistema extravasor (tipo torre, seguido por galeria) não apresentava indícios de dano ou falha estrutura. Estava devidamente protegido por gaiolas, porém, com obstrução parcial no entorno do emboque da tomada d'água de elevação mais baixa (Fotos 8 e 9 – Apêndice B).

Foto 9 - Saída da galeria do sistema extravasor, em canal a céu aberto.

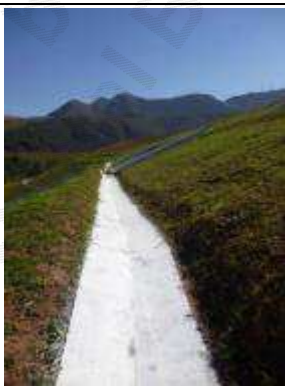
As canaletas do sistema de drenagem superficial abaixo da berma de recuo estavam limpas, desobstruídas e em boas condições estruturais. Acima da berma de recuo as canaletas estavam assoreadas. Em alguns pontos foi observado acúmulo de água nas canaletas - duas bermas abaixo da berma de recuo (Fotos 10, 15 e 16 – Apêndice B).

Foto 11 - Canaletas abaixo da berma de recuo, limpas e desobstruídas.

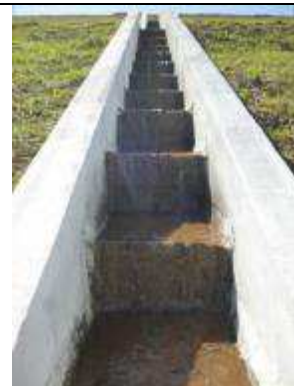
Foto 12 - Descidas d'água abaixo da berma de recuo, limpas e desobstruídas.

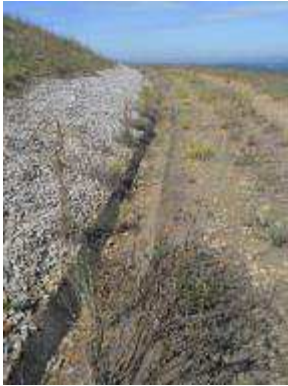
Foto 13 - Canaletas e descidas d'água acima da berm de recuo. Alguns trechos assoreados.

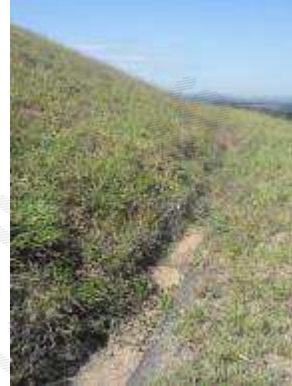
Foto 14 - Canaletas e descidas d'água acima da berm de recuo. Alguns trechos assoreados.

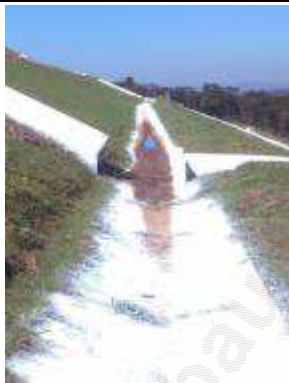
Foto 15 - Alguns trechos de canaletas de drenagem superficial com acúmulo de água.

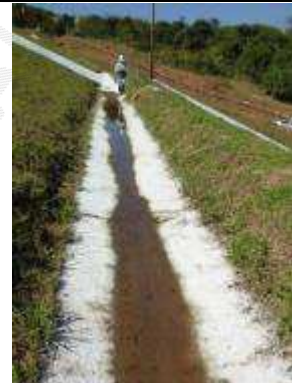
Foto 16 - Alguns trechos de canaletas de drenagem superficial com acúmulo de água.
