CLASSIFICAÇÃO RESTRITA	<b>AUDITORIA TÉCNICA DE SEGURANÇA 2018 - FASE VI B</b>	
AUDITORIA TÉCNICA DE SEGURANÇA 2018 – FASE VI B COMPLEXO PARAPEBA - MINA CÓRREGO DO FEIJÃO BARRAGEM I RELATÓRIO DE INSPEÇÃO DE SEGURANÇA REGULAR			Nº VALE -	PÁGINA 2/77
			Nº CONTRATADA VALE. AT-LT-PFE-107-01.18	REV. 0

## 1 INTRODUÇÃO

De modo a atender ao disposto na Portaria DNPM Nº 70.389, de 17 de maio de 2017, a VALE contratou a **Tractebel** para elaborar o Relatório de Inspeção de Segurança Regular da **Barragem I**, referente ao 1º semestre de 2018. Este documento atualiza o relatório/laudo Nº **VALE. AT-LT-PFE-107-01.17** emitido no ano de 2017 para a referida estrutura.

A inspeção de campo na Barragem I foi realizada no dia **30** de **janeiro** de 2018, pelas engenheiras **Ana Lucia Yoda, Danielle Freitas e Mônica Almeida**, da **Tractebel**, acompanhadas pelos engenheiros da **VALE, Cristina Malheiros, Irahya Maia, Juliana Pedra, Karippe Pulino**.

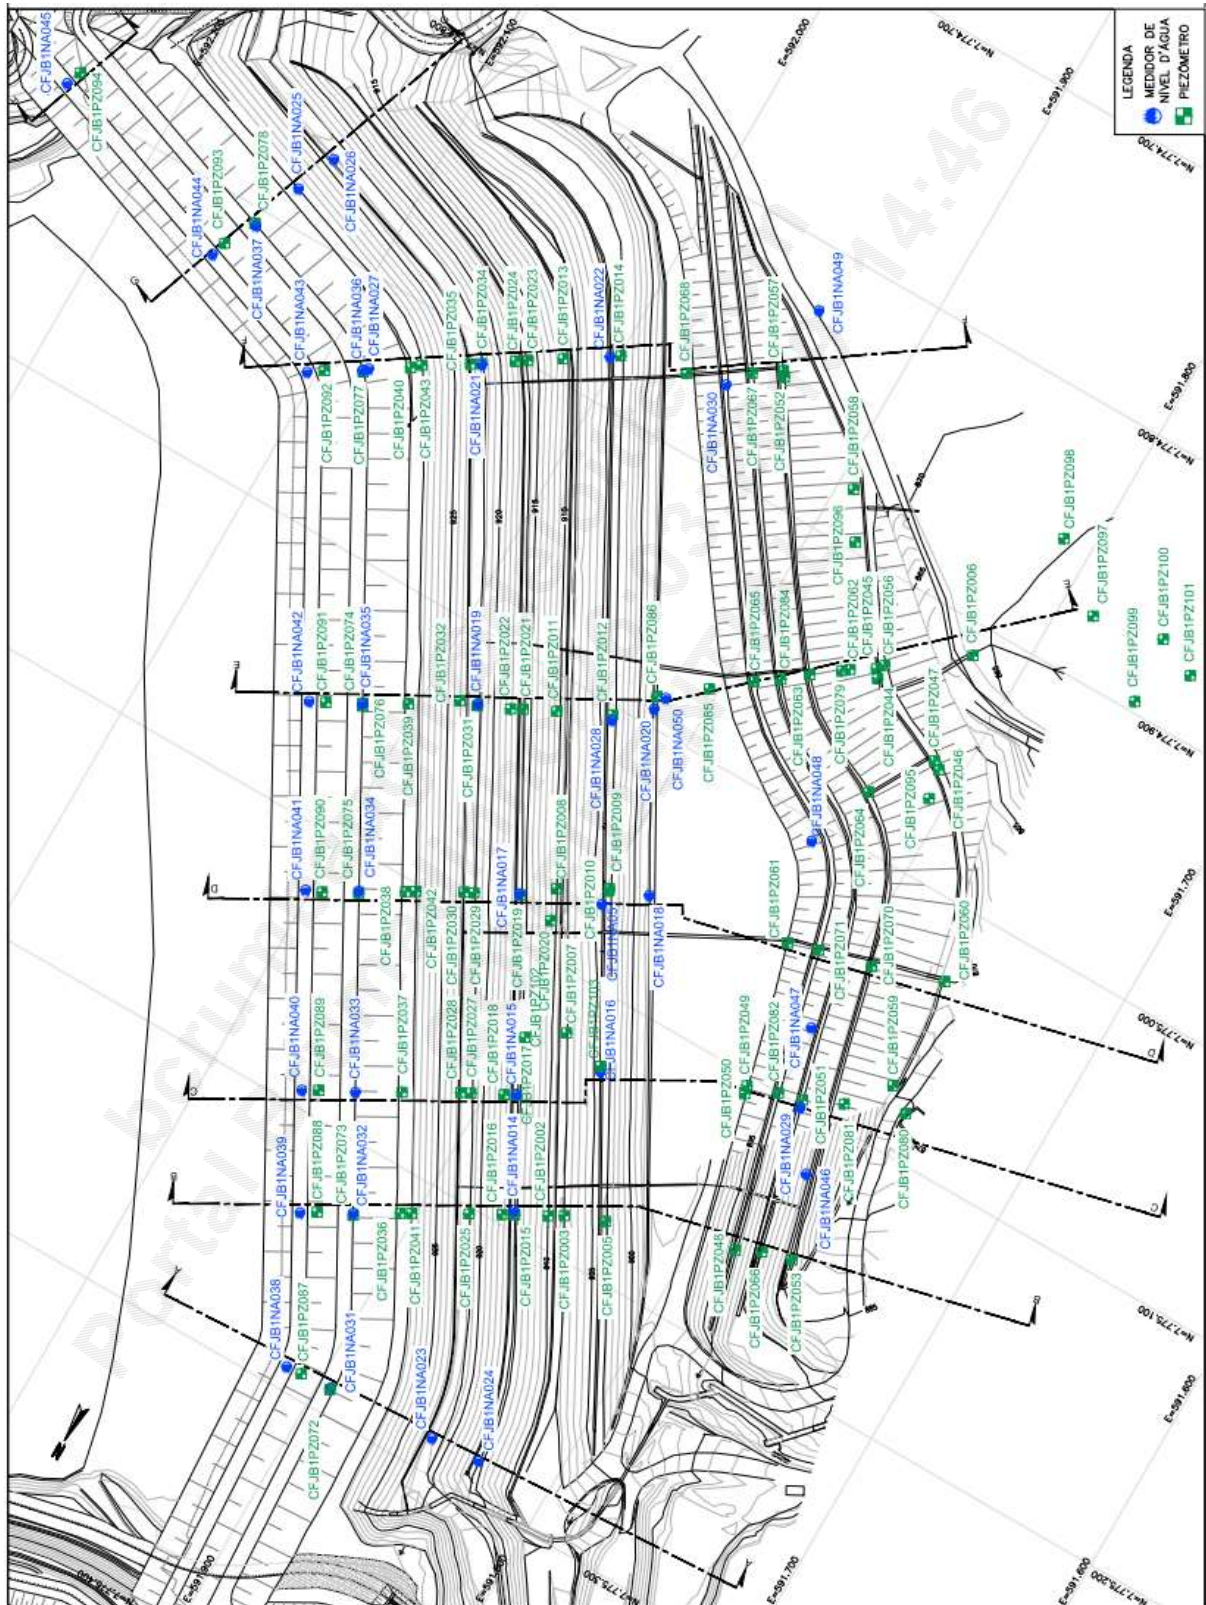
Figura 3 – Planta da Instrumentação – Barragem I

A Figura 3 e a Figura 11 apresentam planta e seções da instrumentação atualizadas com a indicação da leitura atual e a máxima leitura atingida para o período analisado de 17/12/2014 a 05/01/2018. Vale informar que nem todos os instrumentos tiveram leituras disponibilizadas iniciando e terminando no período descrito.

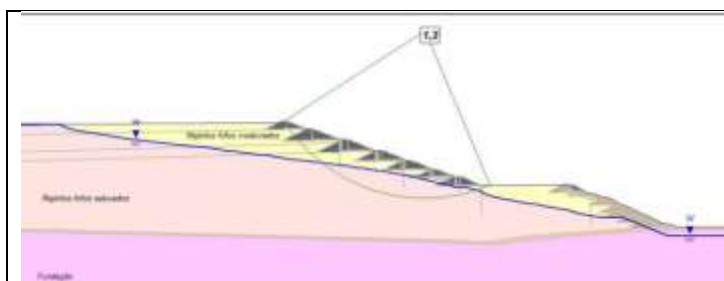
Figura 14 a) Análise estática

Assim, o valor admitido para a razão de resistência não drenada é de 0,36, considerando uma média ponderada entre a razão de 2/3 do valor dos ensaios de campo e 1/3 do valor de resistência para os ensaios de laboratório. Esse valor foi considerado para os rejeitos saturados tanto na avaliação de estabilidade estática quanto na pseudoestática, os resultados são apresentados nas Figura 14 a) e b).
