MINISTÉRIO DA JUSTIÇA E SEGURANÇA PÚBLICA
POLÍCIA RODoviÁRIA FEDERAL

PROJETO ESTRATÉGICO DE ARMAMENTO INSTITUCIONAIS

Relatório Técnico nº: RTPRF 05/2017-RES	Emissão: 08/08/2017	Revisão: 10/08/2017
Assunto: HISTÓRICO E ANÁLISE DESCRITIVA DOS PROBLEMAS APRESENTADOS PELAS PISTOLAS PT-840 DE PROPRIEDADE DA PRF

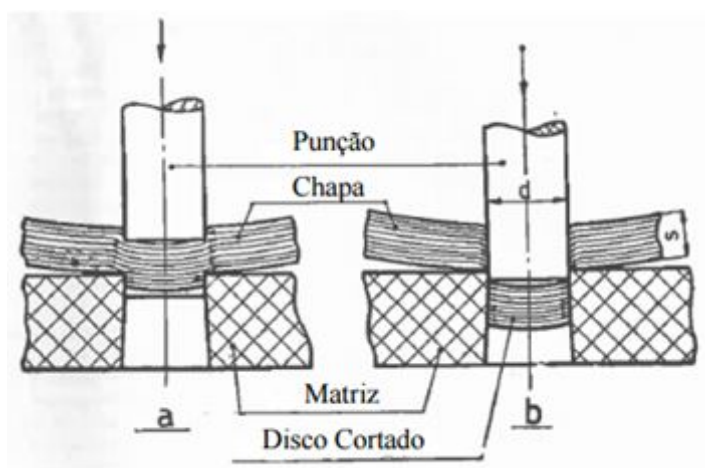
Os anéis Seeger são produzidos por processo de estampagem, onde o corte produz duas bordas com acabamento distinto, como mostra a figura abaixo.

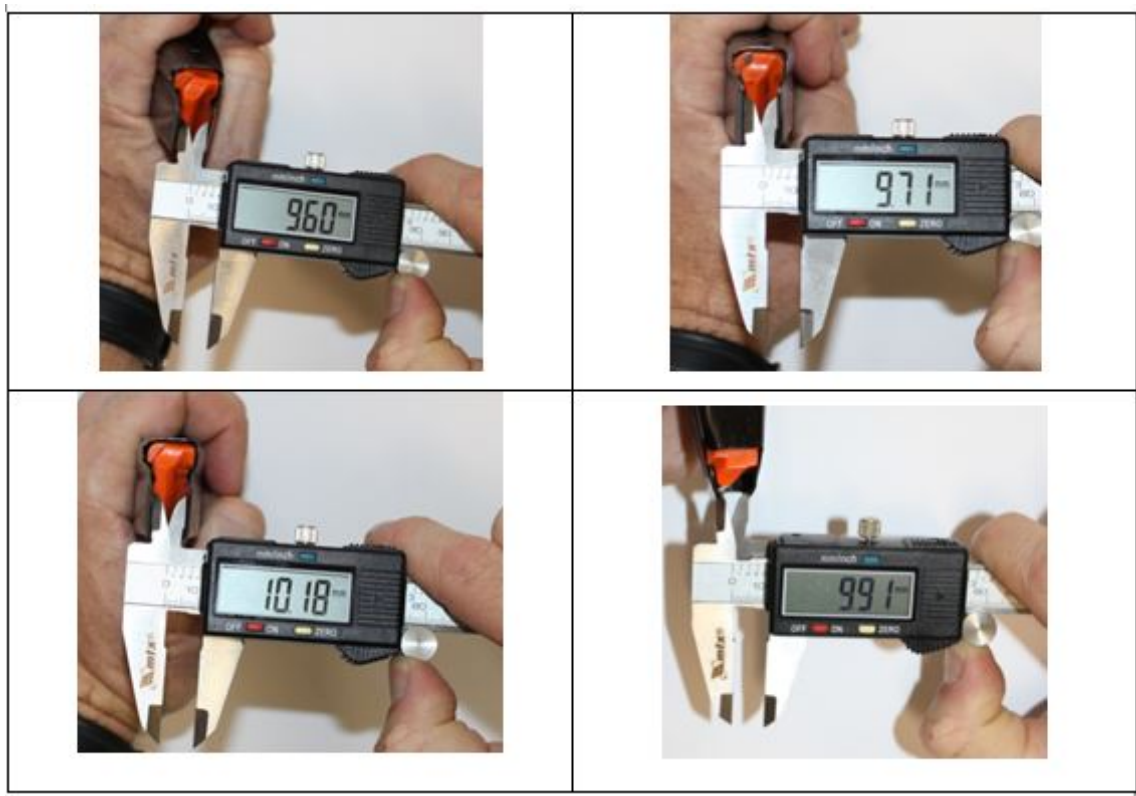
Essas variações podem ser facilmente verificadas ao se comparar as medidas entre os diversos exemplares de carregadores, sendo algumas delas perceptíveis até mesmo a olho nu, conforme figuras abaixo:

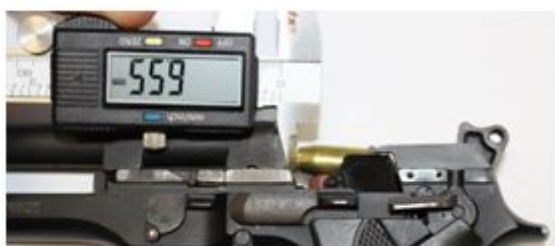
PT - 100 - 6,55mm

Em relação à distância da ponta do projétil para a entrada da câmara, ao se comparar essa distância com os modelos da PT-640 e PT-100, percebe-se claramente que existe uma diferença muito alta em relação a PT-840, o que, somado os demais itens citados acima, amplia o risco de pane de carregamento.
