Candeias, 30 de abril de 2020

Ref.: Notificação 15/2018 - PMM/CMOS - ANM/BA e Ofício 2.836/2018 (“NOTIFICAÇÃO” e “OFÍCIO”)
Processo/DNPM n.º 48407 - 972.516/2018 – 49
Processo de Concessão de Lavra ANM n.º 000.648/1967
Resolução ANM n.º 28/2020

Investigação Geofísica do Subsolo na Área da Empresa DOW QUÍMICA Brasil e na Vila, na Ilha de Matarandiba, (Município de Vera Cruz – BA), Empregando o Método Sísmico de Reflexão Utilizando Como Fonte Sísmica o AWD (Accelerated Weight Drop).

Environmental Resources Management, Inc. (ERM) is pleased to submit an evaluation of the potential causes of the recent formation of a sinkhole near Dow's deep dissolution mine operations ("the Site") on the Island of Matarandiba in Bahia, Brazil (Figure 1). Potential causes include the presence of limestone layers, fractures, heavy rainfall, shallow water pumping, or deep mining operations. Dow requested that this assessment focus on the likelihood of sinkhole formation due to natural factors and shallow groundwater pumping that could potentially accelerate natural sinkhole development.

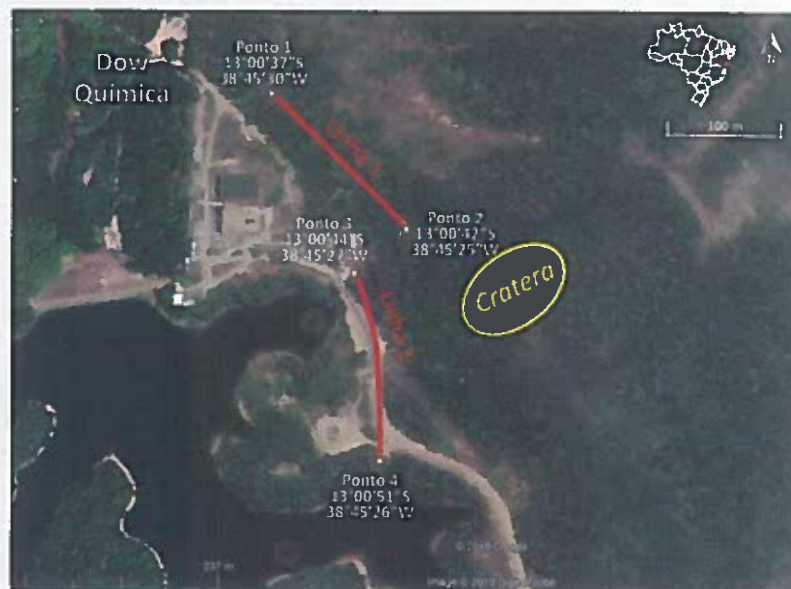
FIGURA 01 – Localização da área de estudo, na Ilha de Vera Cruz (BA), próximo ao local onde ocorreu o *sinkhole*, destacando-se por linhas vermelhas o posicionamento das linhas sísmicas, as quais chegam a distar de apenas 80 m da cratera destacada em amarelo.

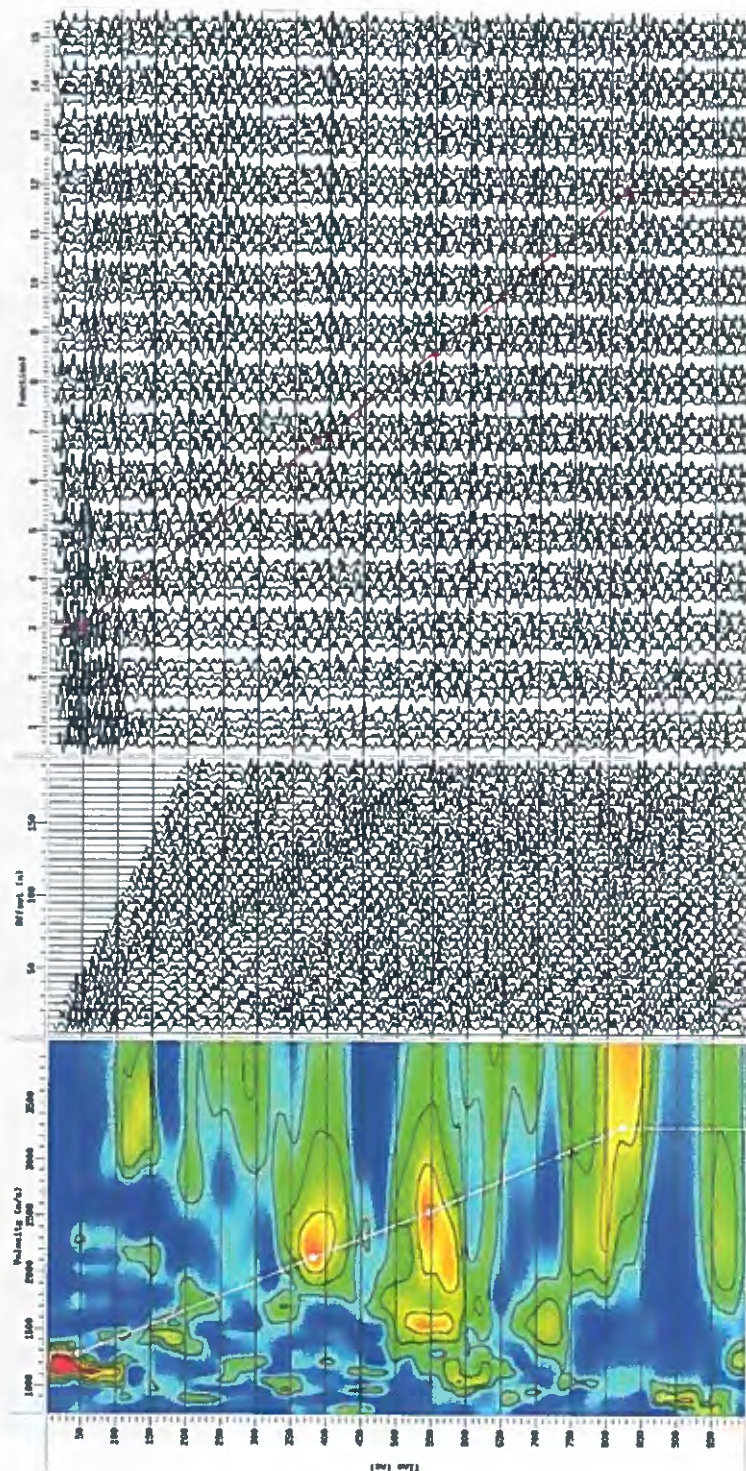
FIGURA 16 – Exemplo de análise de velocidade em um CMP da linha 4 onde pode-se ver a definição do campo de velocidades por meio de um semblance. Neste CMP o campo de velocidade de empilhamento definido foi: (50 ms – 1300 m/s; 380 ms – 2100 m/s; 550 ms – 2500 m/s; 820 ms – 3250 m/s).

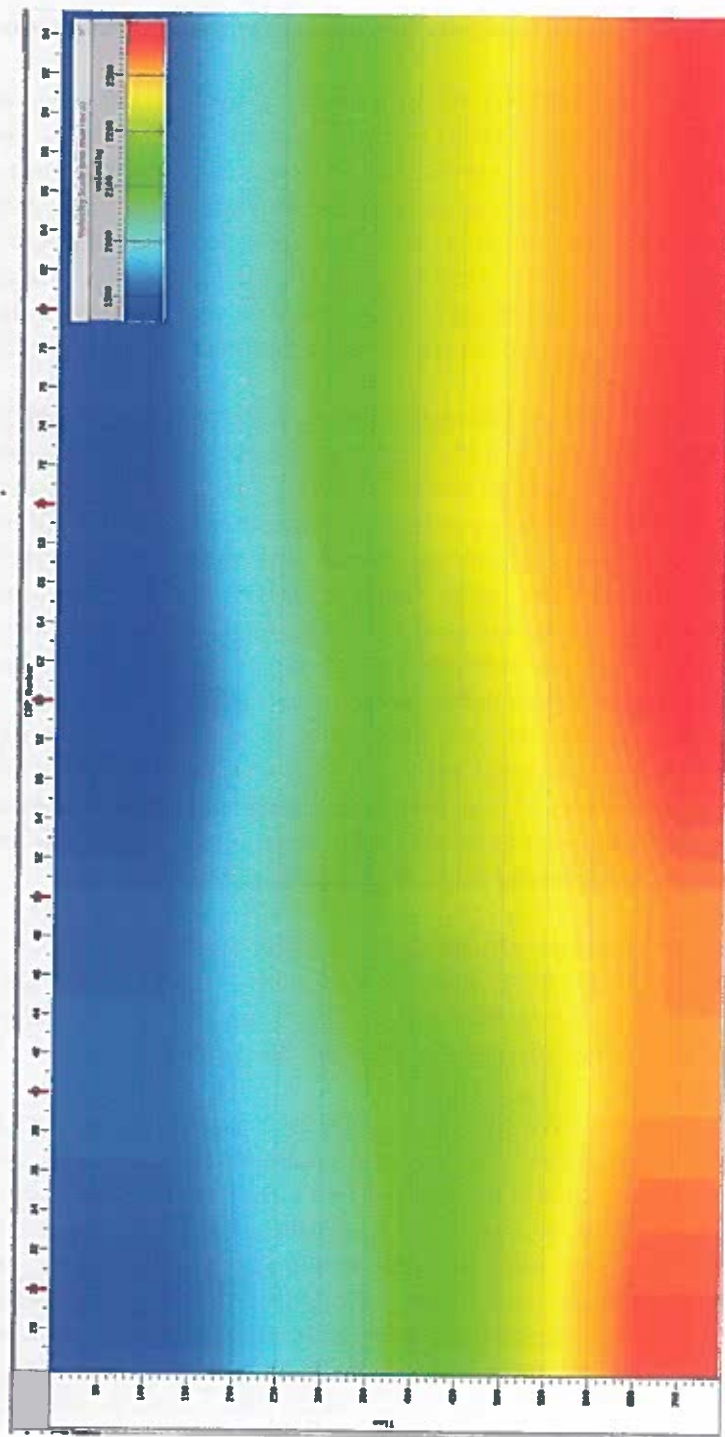
A seção AWD-01 foi processada a partir 30 famílias de tiro comum geradas com a fonte AWD, o processamento destes dados permitiu obter o campo de velocidades apresentado na Figura 17. O campo das velocidades de empilhamento mostra uma variação de velocidades de 1900 a 2400 m/s ao longo da vertical, e praticamente nenhuma variação lateral de velocidades. O que constitui um primeiro suporte para afirmar que não há exista uma grande estrutura isolada (vazio) nesta área, embora a análise e interpretação das seções empilhadas é que vai esclarecer de vez a existência, ou não, destas estruturas.

FIGURA 17 - O campo de velocidades de empilhamento resultante do processamento de 30 famílias de tiro comum, levantadas com a fonte AWD, mostra uma variação nas velocidades de 1900 a 2400 m/s ao longo da vertical, e praticamente nenhuma variação lateral de velocidades.

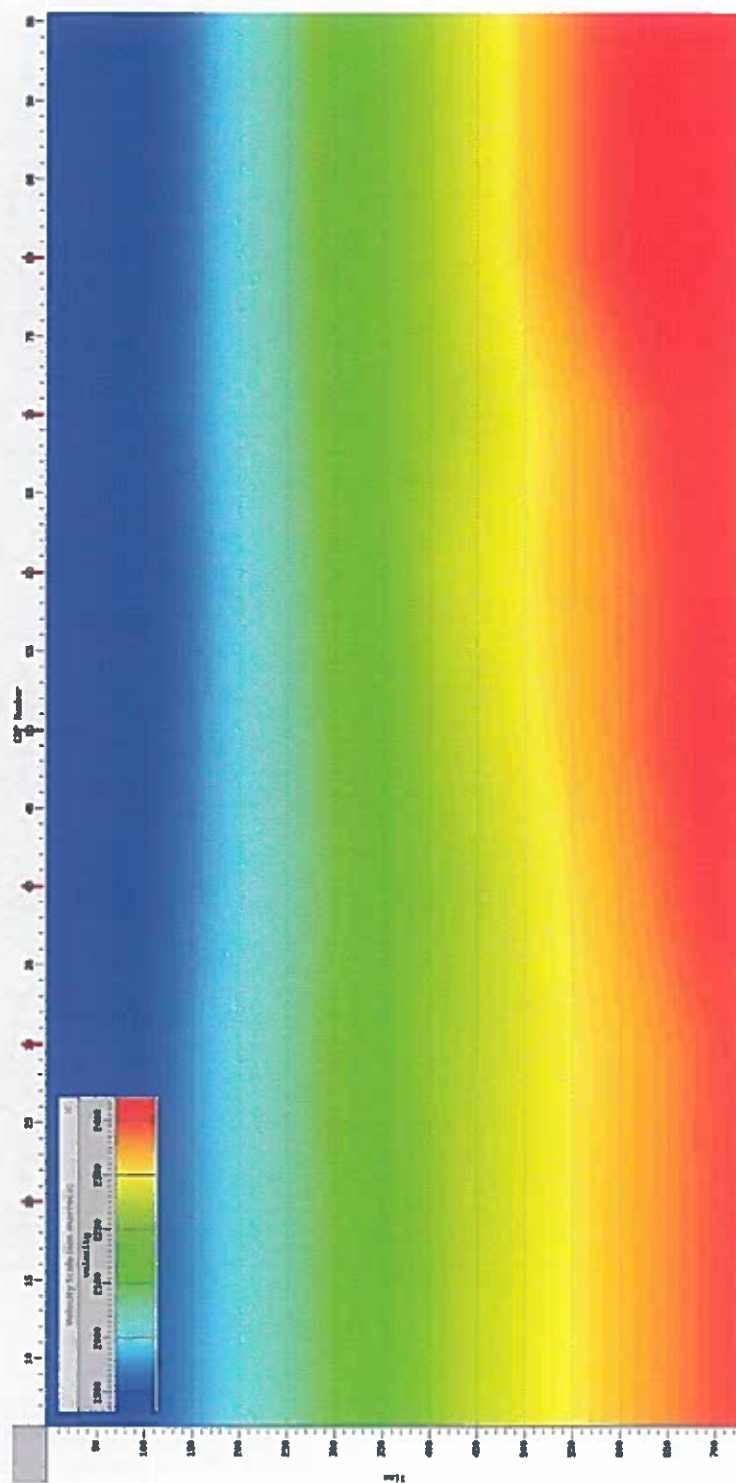
A seção AWD-02 foi processada a partir 44 famílias de tiro comum geradas com a fonte AWD, o processamento destes dados permitiu obter o campo de velocidades apresentado na Figura 19. O campo das velocidades de empilhamento obtido pelo processamento, também mostra uma variação de velocidades entre 1900 e 2400 m/s ao longo da vertical, e praticamente nenhuma variação lateral de velocidades. O que, novamente, nos permite afirmar que não existe uma grande estrutura isolada, seja um vazio ou um sistema de falhas nesta área. A interpretação da seções empilhada AWD-02 permitirá confirmar os indícios fornecidos pelo campo de velocidades, de que as camadas geológicas não foram perturbadas.

FIGURA 19 - O campo de velocidades de empilhamento resultante do processamento de 44 famílias de tiro comum, levantadas com a fonte AWD, mostra uma variação nas velocidades de 1900 a 2450 m/s ao longo da vertical, e praticamente nenhuma variação lateral de velocidades.

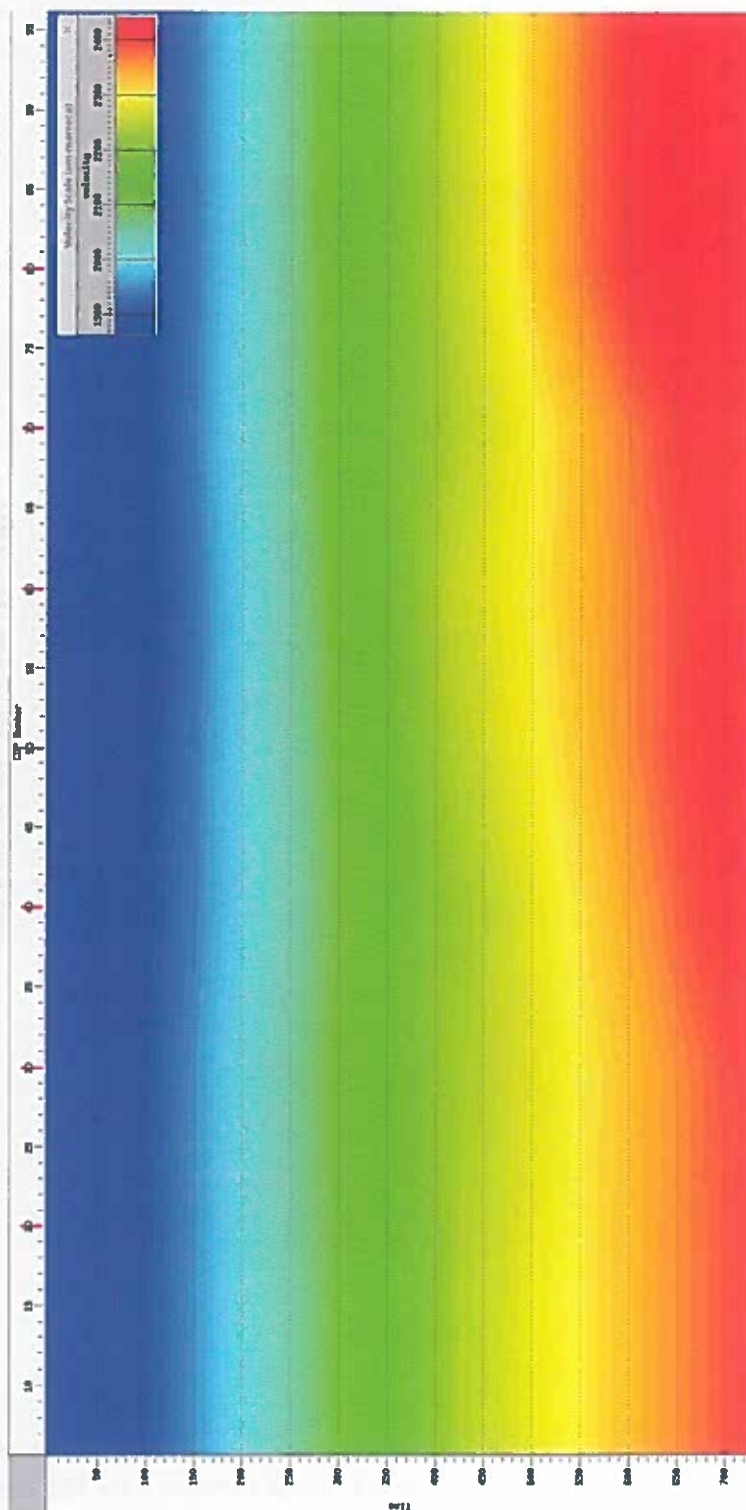
A seção AWD-04 foi levantada por meio de quarenta e quatro (44) famílias de tiro comum levantadas ao longo da estrada de terra que dá acesso à base da barragem. Vide a Figura 11. A figura 22 mostra o campo de velocidades obtidos para a Linha 04, a partir de sete (7) *semblances*, tais quais o mostrado na figura 16. Os traços vermelhos no topo do campo de velocidades da linha 04, mostrada na figura 22, indicam a posição das sete análises de velocidade. Interpretando os refletores da seção empilhada obtida para a linha 04, a AWD-04, mostrada na figura 23, verificamos que tal como nas seções AWD-01 e AWD-02 os refletores mais superficiais, horizontais e contínuos, com forte amplitudes, até 200 ms, mostram um piso não perturbado por falhas ou presença de vazios. As informações obtidas são análogas às das linhas AWD-01 e AWD-02. Vide as Figuras 18 e 20.

FIGURA 22 - O campo de velocidades de empilhamento da seção AWD-04, resultante do processamento de 44 famílias de tiro comum, levantadas com a fonte AWD, mostra uma variação nas velocidades de 1850 a 2450 m/s ao longo da vertical, e praticamente nenhuma variação lateral de velocidades.

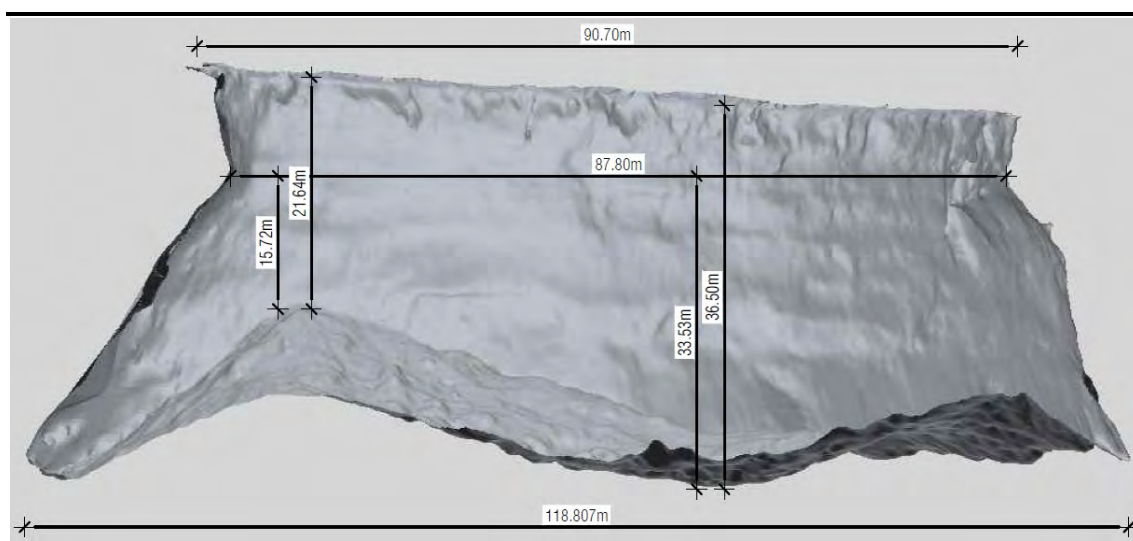
Figura 2: Fotogrametria da dolina feita por *drone*

A dolina é caracterizada por sete parâmetros morfométricos principais (Kobal et al 2015), disponíveis a partir da fotogrametria por *drone* realizada pela Dow em junho de 2018 (Figura 2) e revisão das imagens de satélite. Os parâmetros são listados na Tabela 1.

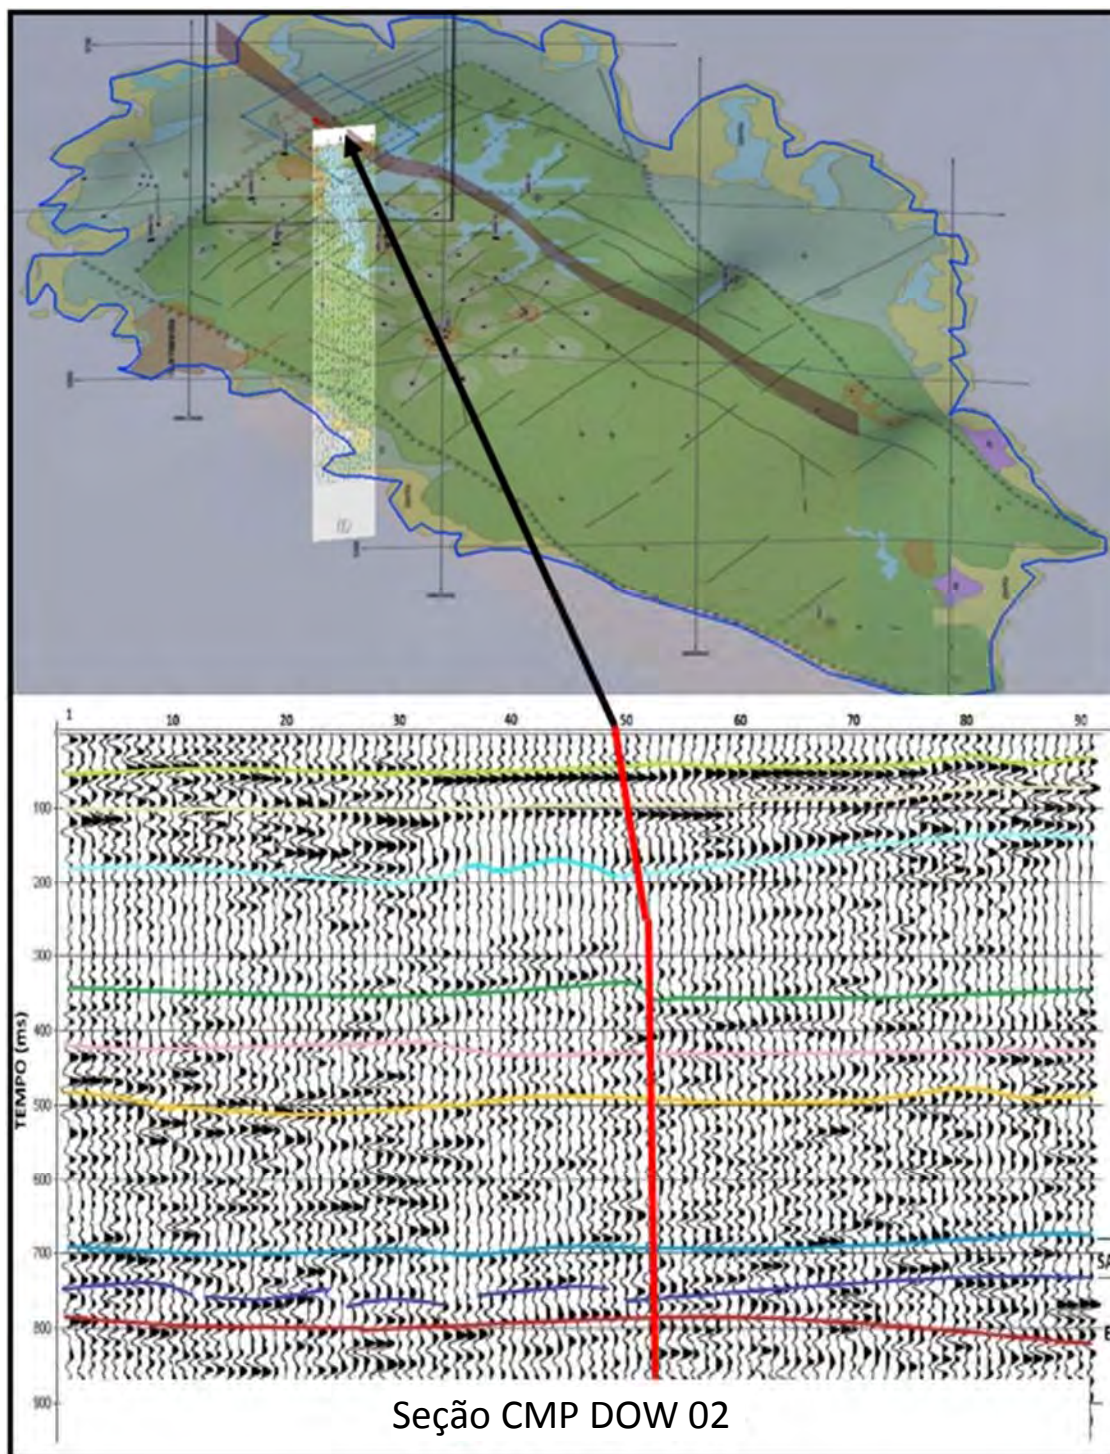
Figura 4: Lineamento alinhado com a Dolina

O azimuth do eixo maior da dolina (N 40.52° E) está alinhado com as fraturas primárias e paralelo à borda leste da falha. Há uma série de lineamentos mapeados que se alinham ao eixo maior da dolina e podem ser extrapolados ao longo de seu azimuth para alinhar com uma série de lineamentos mapeados (Guimarães et al. 2019) e pequenos deslocamentos observados em uma pesquisa sísmica realizada perto da dolina (Botelho 2019). A Figura 4 apresenta evidência do lineamento que se alinha com o eixo maior da dolina.

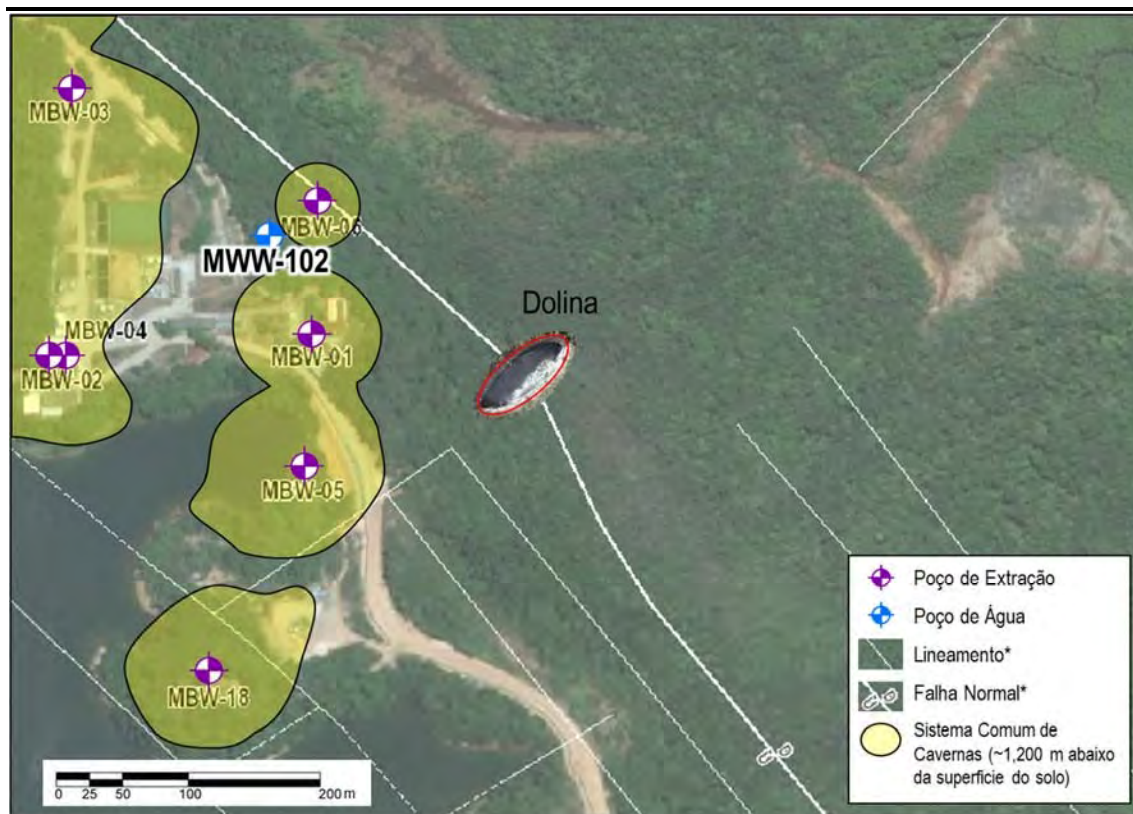
Figura 5: Poços e Lineamentos próximos à Dolina

O MWW-102 está aproximadamente 215 metros a nordeste da dolina (Figura 5), com 170 metros de profundidade, e tem nível de água estático de 10,98 metros quando de sua instalação em outubro de 1974 (Figura 7). Atualmente, o nível de água estático no MWW-102 permanece em torno de 70 metros abaixo do topo do furo, sugerindo então que o bombeamento contínuo de águas subterrâneas pode ter causado declínios regionais no nível da água.

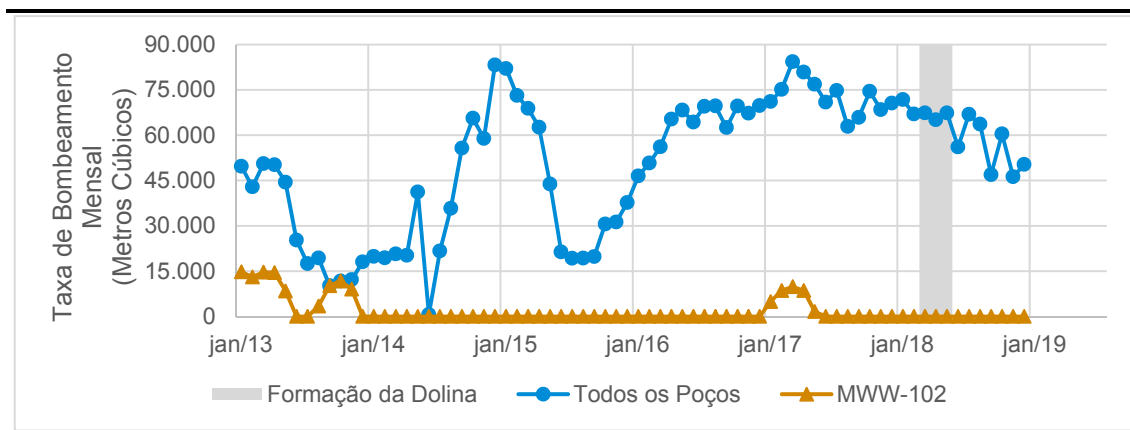
Figura 6: Produção de Água Subterrânea

Figura 6. As taxas de produção permaneceram estáveis durante a formação da dolina (observado na barra vertical cinza), mas o bombeamento contínuo por 40 anos diminuiu os níveis de água em toda a ilha (baseado na comparação dos níveis de água estáticos desde 1974 a 2018; Tabela 3 e Figura 7). O rebaixamento do lençol freático associado ao bombeamento do poço de água e o aumento subsequente do estresse efetivo na formação drenada, podem induzir um colapso incipiente se as condições forem favoráveis (Roningen e Burbey 2012). Os níveis de água estáticos dos poços rasos de bombeamento, são apresentados na Tabela 3.

Em 2014, foi observado material granular fino no poço MWW-102, fazendo com que o poço tenha sido colocado fora de serviço até ser limpo e reabilitado em janeiro de 2017 (a taxa de bombeamento do MWW-102 foi plotada na

Figura 6). O material granular fino pode estar associado à camadas friáveis de arenito calcário de granulometria fina que passaram por processos naturais de dissolução do material de cimentação acelerado pelas altas velocidades da água ao redor do poço induzidas pelo bombeamento.

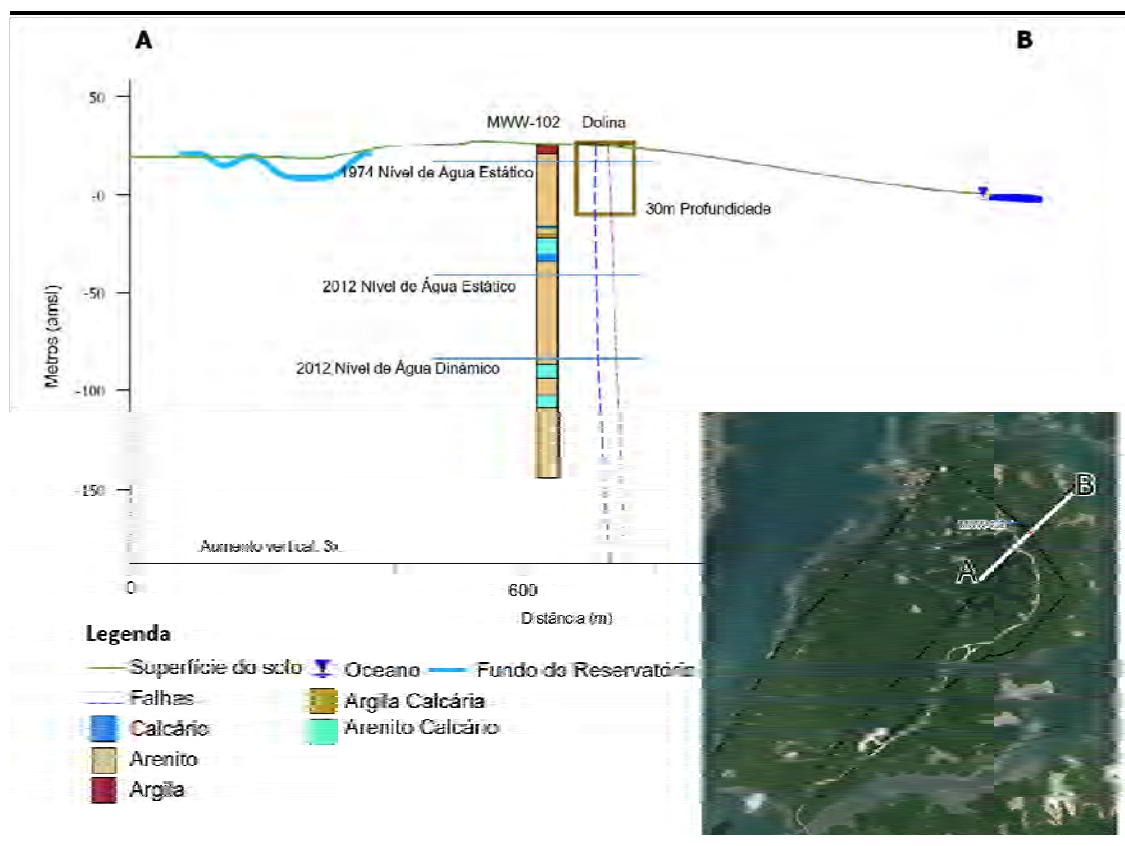
Figura 7: Seção Transversal A-B

O perfil do poço MWW-102 mostra camadas/lentes de calcário, argila arenosa calcária, e arenito calcário intercalado rochas calcárias e unidades de rocha basal. Três das entradas/zonas de captação desse poço estão localizadas em camadas/lentes de calcário, de 52,79 a 55,79, 113,01 a 116,01, e 116,61 a 119,61 metros abaixo do topo do poço. A Figura 7 apresenta o perfil litológico do poço em relação à dolina e a proximidade do reservatório superficial de água.

Concentrações mais altas de cloreto podem ser atribuídas à intrusão de água salgada causada pela depressão do lençol freático regional no aquífero rochoso (nível dinâmico da água de 2012 na Figura 7), ou migração ascendente de salmoura de operações de mineração anteriores. A concentração máxima observada no MWW-102 foi de 23.000 miligramas por litro, que foi registrada na Baía de Todos os Santos (Figura 1) (Cirano 2007). Concentrações elevadas de cloreto provenientes de intrusão de água salgada ou salmoura profunda não podem ser confirmadas ou descartadas sem uma análise mais abrangente da qualidade da água.

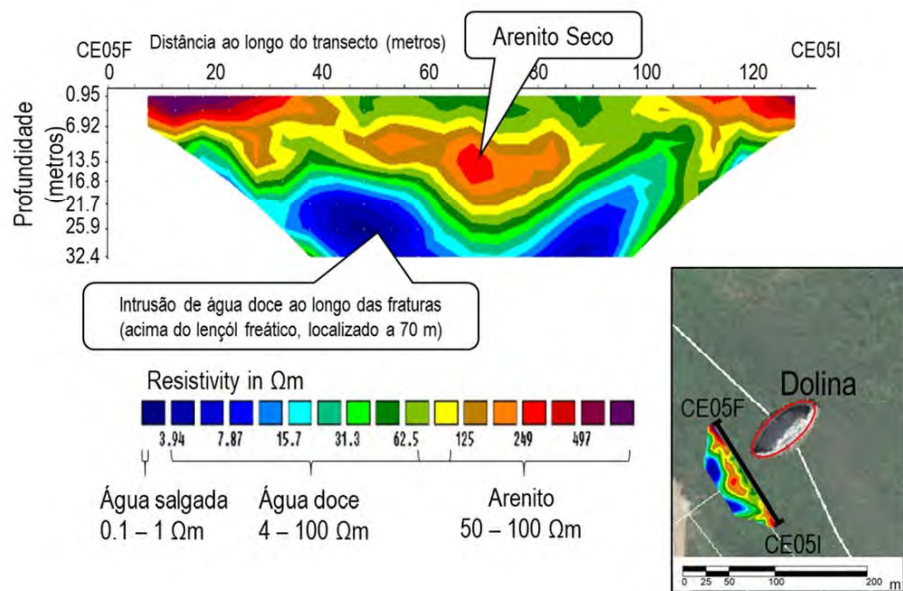
Figura 8: Perfil de Resistividade próximo à dolina

Como pode ser observado na Figura 8, resultados do ensaio de Resistividade sugerem que a água doce pode estar presente próximo à dolina em profundidades de 20 a 30 metros, baseado nas características de resistividade (Palacky 1987). A maior resistividade identificada no relatório (Botelho 2018) como uma possível concavidade está dentro da faixa esperada para arenito seco. Espera-se que uma cavidade cheia de ar tenha resistividade maior que 1.000 ohm por metros, semelhante ao calcário (Waltham et al. 2005).

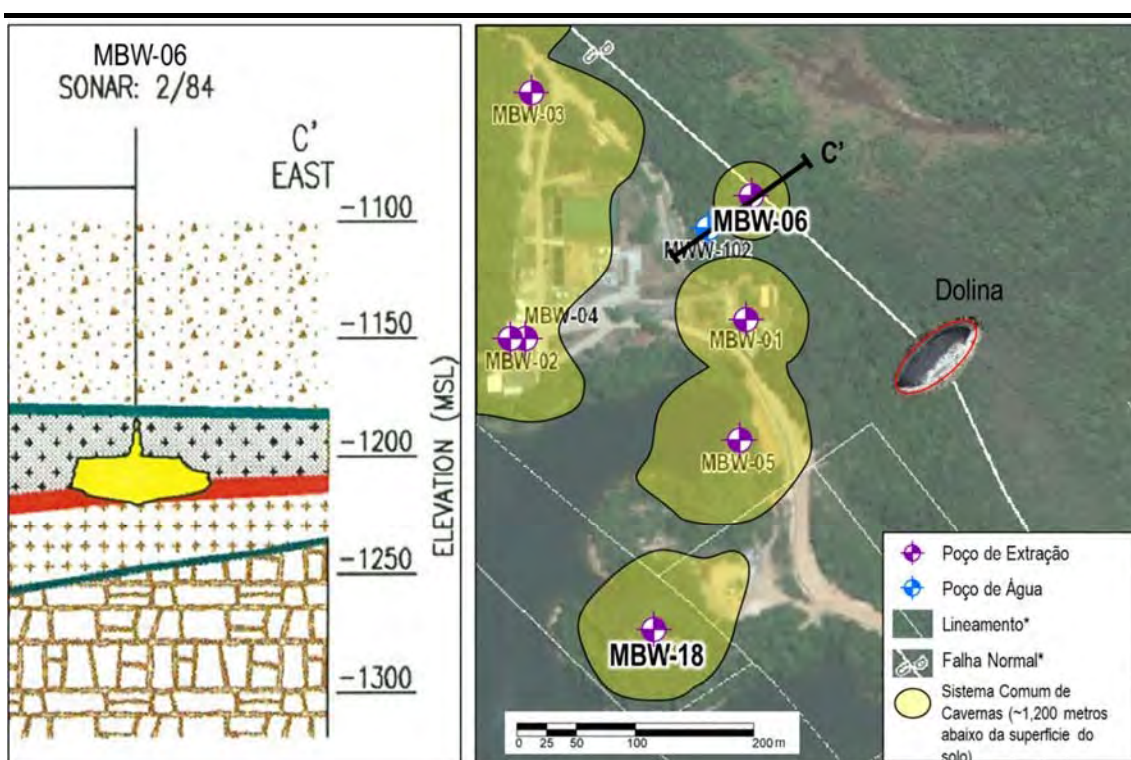
Figura 9: Caverna de dissolução da MBW-6 – levantamento por sonar 1984

Os poços de extração de salmoura próximos à dolina (Poço de Salmoura de Matarandiba [MBW]-1, -5, e -6) estão supostamente interligados. Com base nos dados do sonar coletados entre 1984 e 1996, esses locais não foram considerados parte do CCS (RE / SPEC 1998), mas as cavernas podem ter se expandido desde então através de processos de paradas e dissolução. De acordo com os levantamentos de sonar de 1984, o teto da caverna do MBW-6 havia progredido para cima até a unidade superior de anidrido (Figura 9).

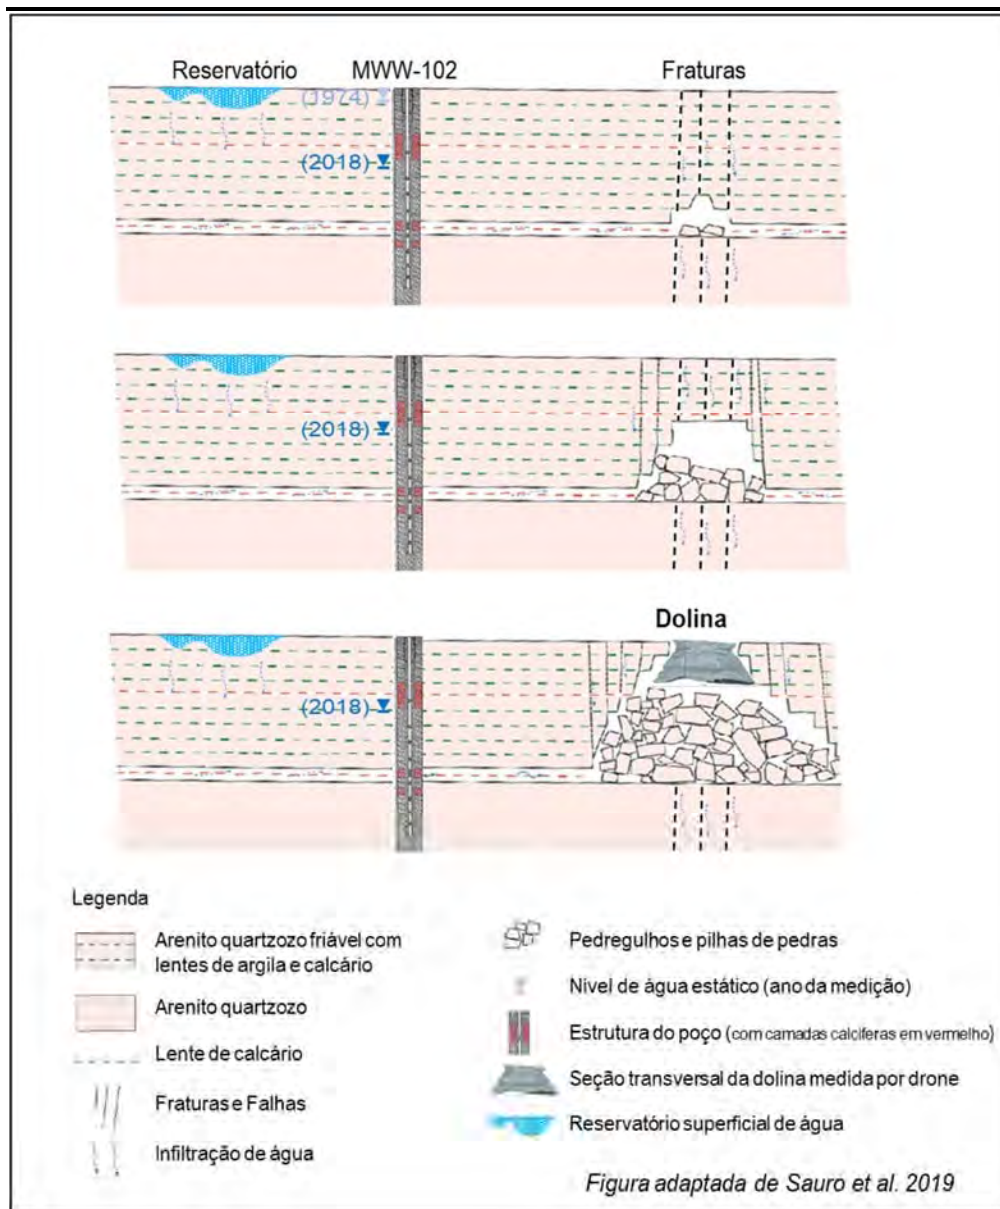
Figura 12: Modelo conceitual de dissolução superficial de calcário

No *Site*, os processos de dissolução natural podem ter sido acelerados ou induzidos pela extração de água subterrânea no aquífero raso no MWW-102, bem como aumento da carga hidráulica do reservatório de água, ao longo da fratura, conforme ilustrado na Figura 12. O bombeamento contínuo de água subterrânea em toda a ilha em conjunto com alta velocidade de entrada de água no poço MWW-102 e a proximidade da fratura, podem ter contribuído para a dissolução do cimento calcário e enfraquecido a integridade dos arenitos na área, levando ao dolinamento.

Outros elementos que contribuíram incluem fluxos de recarga rápida do reservatório, movendo-se através da(s) fratura(s) SW-NE, que podem lavar as partículas mais finas preferencialmente ao longo da fratura; e chuvas intensas, aumentando a tensão efetiva na cobertura, aumentando o peso total por meio da saturação de água.

Embora esse modelo conceitual seja uma possível explicação para o desenvolvimento de uma dolina, essa hipótese pode não explicar completamente como um volume suficientemente grande de areia e calcário poderia ter desenvolvido um espaço vazio em tal profundidade. O volume da dolina é muito grande para ser explicado somente pelo bombeamento de água subterrânea no MWW-102. Grandes volumes de areia fina cimentada com calcário podem ter migrado para espaços abertos próximos no subsolo (fraturas abertas ou outros canais), mas evidências sísmicas (Botelho 2019) sugerem que não foram encontradas características cársticas. No entanto, a pesquisa sísmica pode não ser sensível o suficiente para

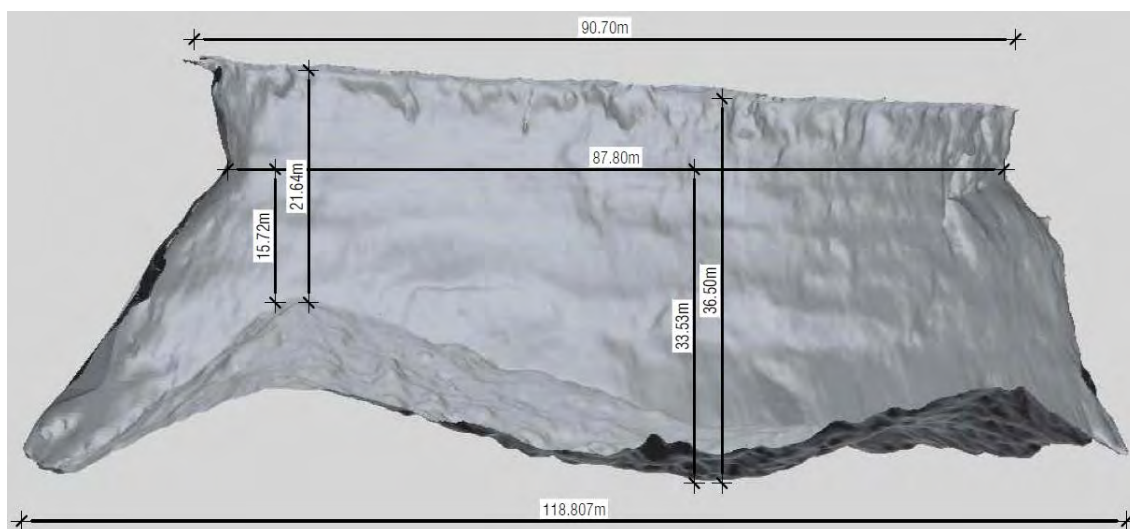
Figure 2: Drone photogrammetry of the sinkhole

The sinkhole is characterized by seven main morphometric parameters (Kobal et al 2015), available from drone photogrammetry conducted by Dow in June 2018 (Figure 2) and review of satellite imagery review. Parameters are listed in Table 1.

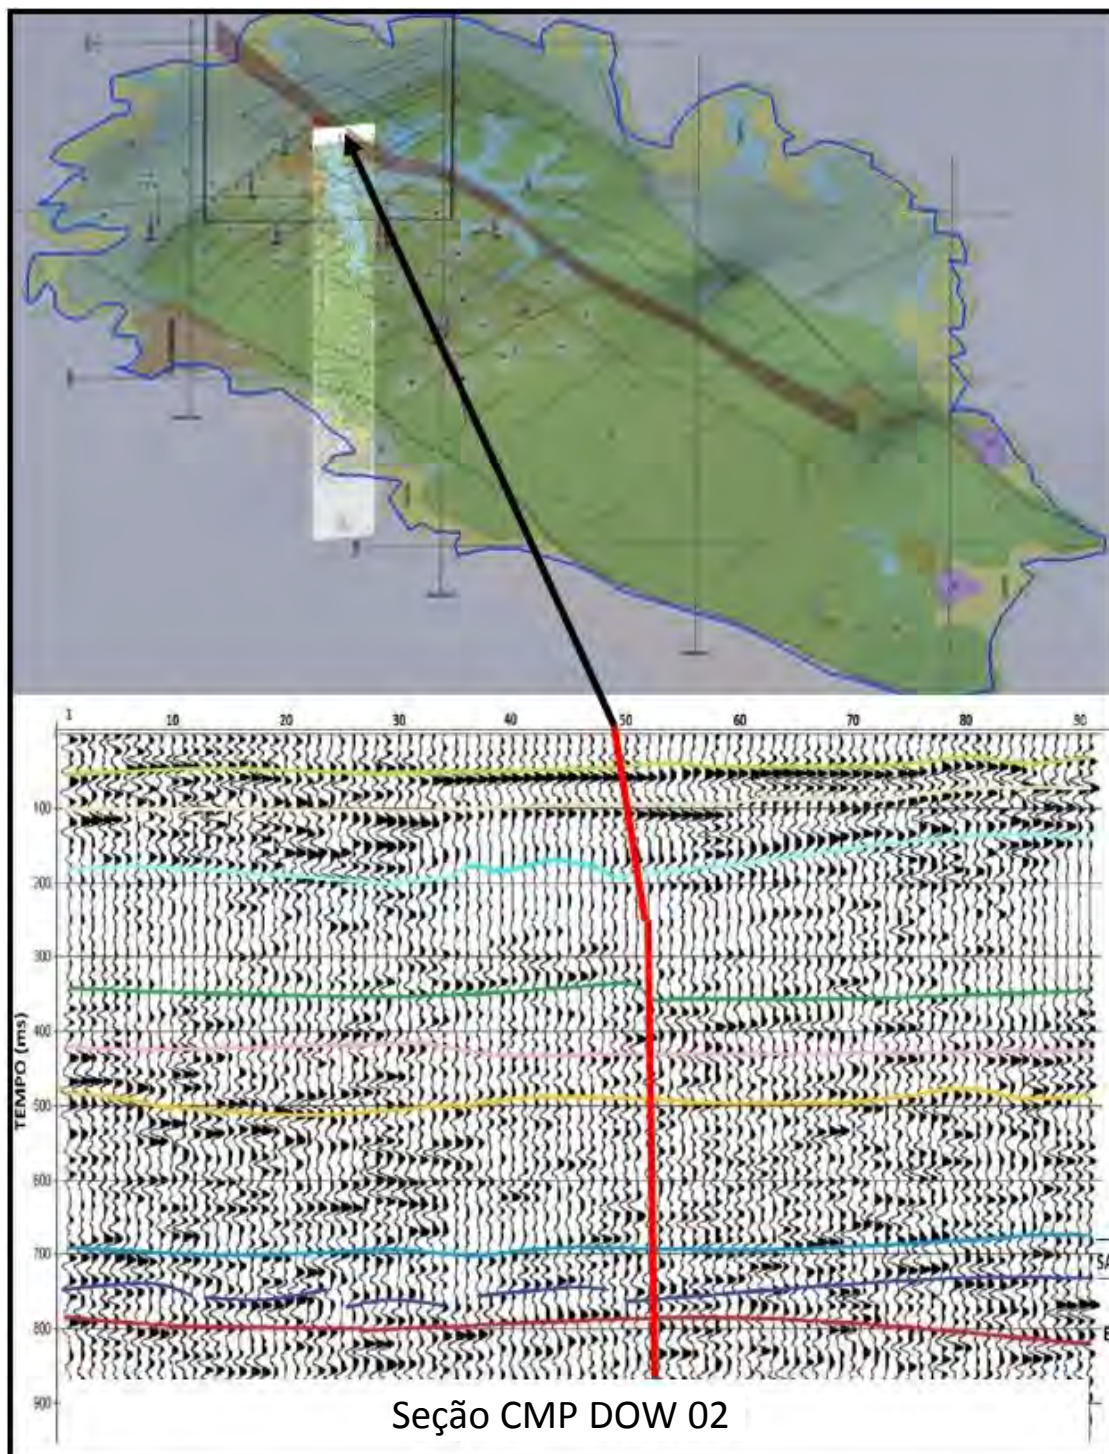
Figure 4: Lineament aligned with sinkhole

The azimuth of the major axis of the sinkhole (N 40.52° E) is aligned with the primary fracture population and parallel to the eastern boundary fault. There are a series of mapped lineaments that align with the major axis of the sinkhole and can be extrapolated along its azimuth to align with a series of mapped lineaments (Guimarães et al. 2019) and minor offsets observed on a seismic survey conducted near the sinkhole (Botelho 2019). Figure 4 shows evidence for the lineament that aligns with the major axis of the sinkhole.

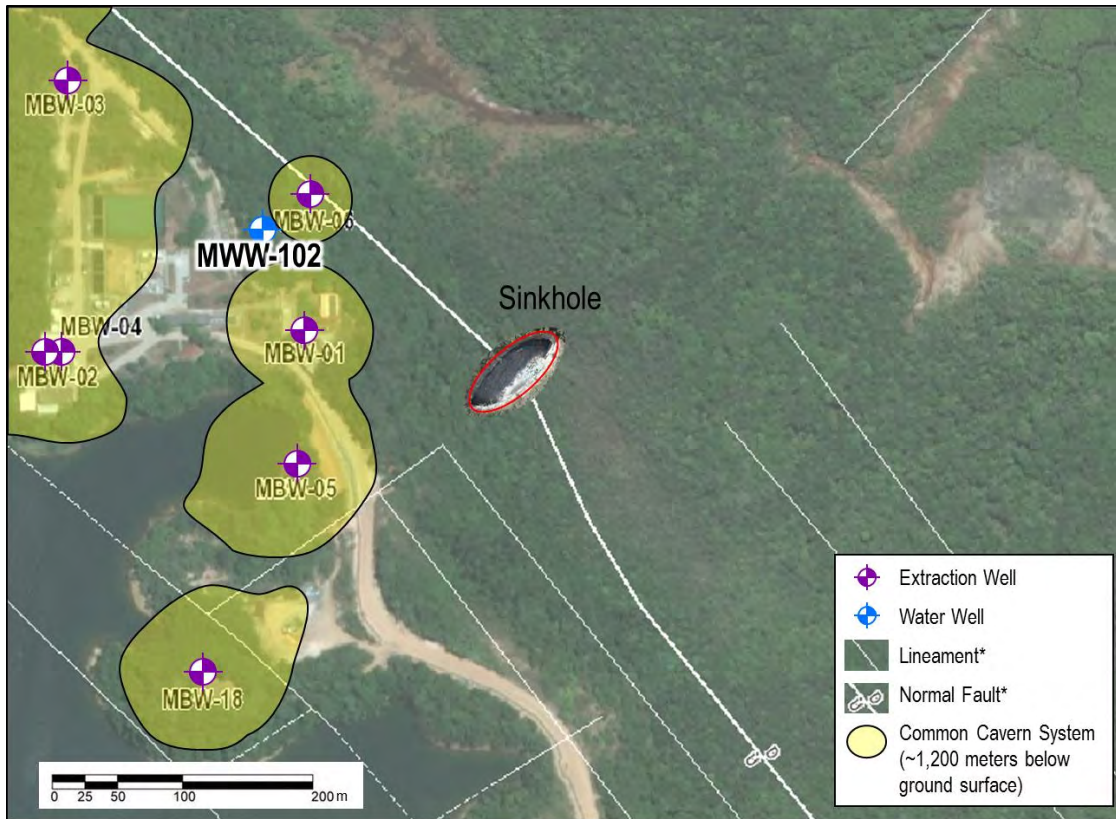
Figure 5: Wells and lineaments near the sinkhole

MMW-102 is approximately 215 meters northwest of the sinkhole (Figure 5), is 170 meters deep, and had a static water level of 10.98 meters when it was installed in October 1974 (Figure 7). In recent years, static water levels in MMW-102 have been around 70 meters below top of casing, suggesting that sustained groundwater pumping might have caused regional water level declines.

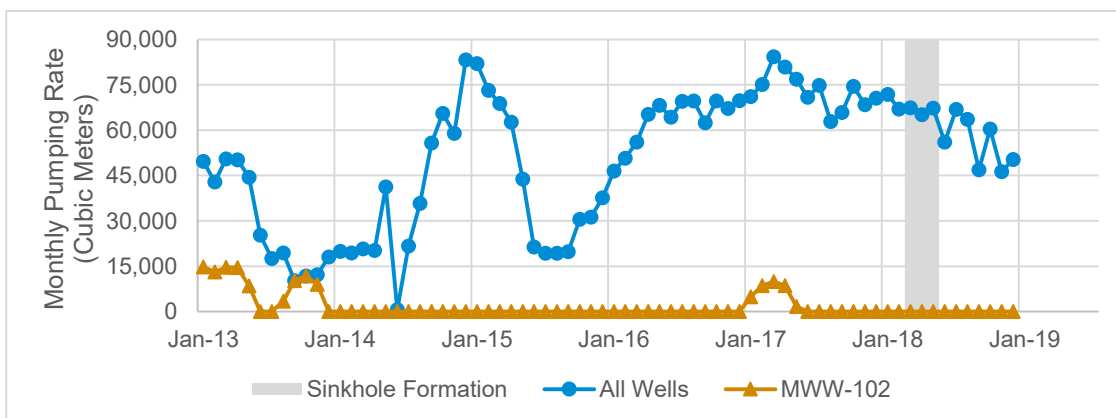
Figure 6: Groundwater production

There are six water supply wells on the island, Matarandiba Water Well (MMW)-101 through MMW-106 (Figure 5). Production records for these wells dating back to 2013 were available, with total pumping and pumping of MMW-102 plotted in Figure 6. Production rates were stable during sinkhole formation (noted by the grey vertical bar), but sustained pumping for 40 years has depressed water levels across the island (based on comparison of static water levels from 1974 and 2018; Table 3 and Figure 7). The lowering of the water table associated with water well pumping and the subsequent increase in effective stress on the drained formation may induce incipient collapse if conditions are favorable (Roningen and Burbey 2012). The static water levels in the shallow water pumping wells are presented in Table 3.

In 2014, fine granular material was observed in MWW-102, causing the well to be taken out of service until it was cleaned and rehabilitated in January 2017 (the pumping rate of MWW-102 is plotted on Figure 6). The fine granular material may be associated with friable layers of calcareous fine-grained sandstone that has undergone natural dissolution processes of the cementation material accelerated by high near-bore velocities induced by pumping.

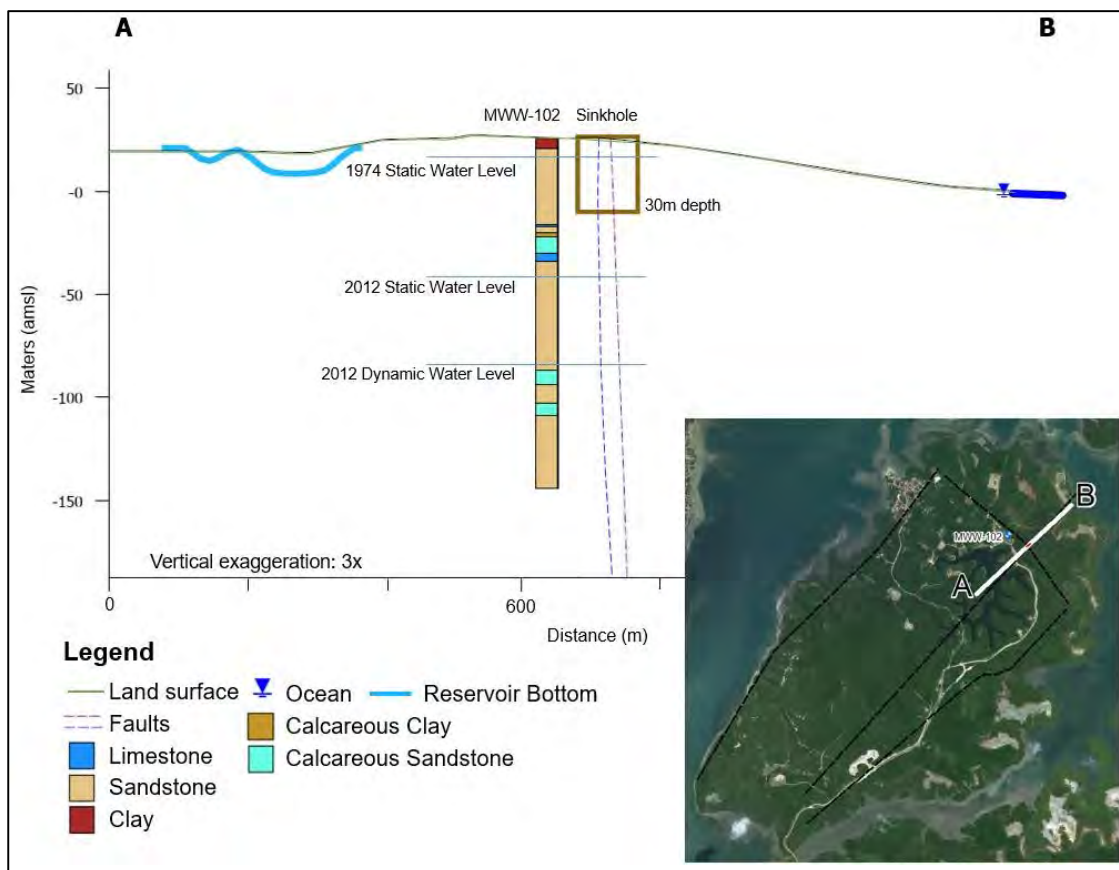
Figure 7: Cross section A-B

The boring log for MWW-102 describes limestone beds, calcareous sandy clay, and interbedded calcareous sandstone with limestone in the screened bedrock units. Three of the well intakes are

set within the limestone beds, at 52.79 to 55.79, 113.01 to 116.01, and 116.61 to 119.61 meters below top of casing. Figure 7 presents this well's lithological log in relation to the sinkhole and the nearby surface water reservoir.

Higher chloride concentrations may be attributable to either saltwater intrusion caused by the depressed regional water table in the bedrock aquifer (2012 dynamic water level in Figure 7), or upward migration of brine from past mining operations. The maximum concentration observed at MWW-102 was 23,000 milligrams per liter, which is less than the mean salinity of 36,400 milligrams per liter that has been observed in the Todos os Santos Bay (Figure 1) (Cirano 2007). Elevated chloride concentrations sourced from either saltwater intrusion or deep brine cannot be confirmed or ruled out without a more comprehensive water quality analysis.

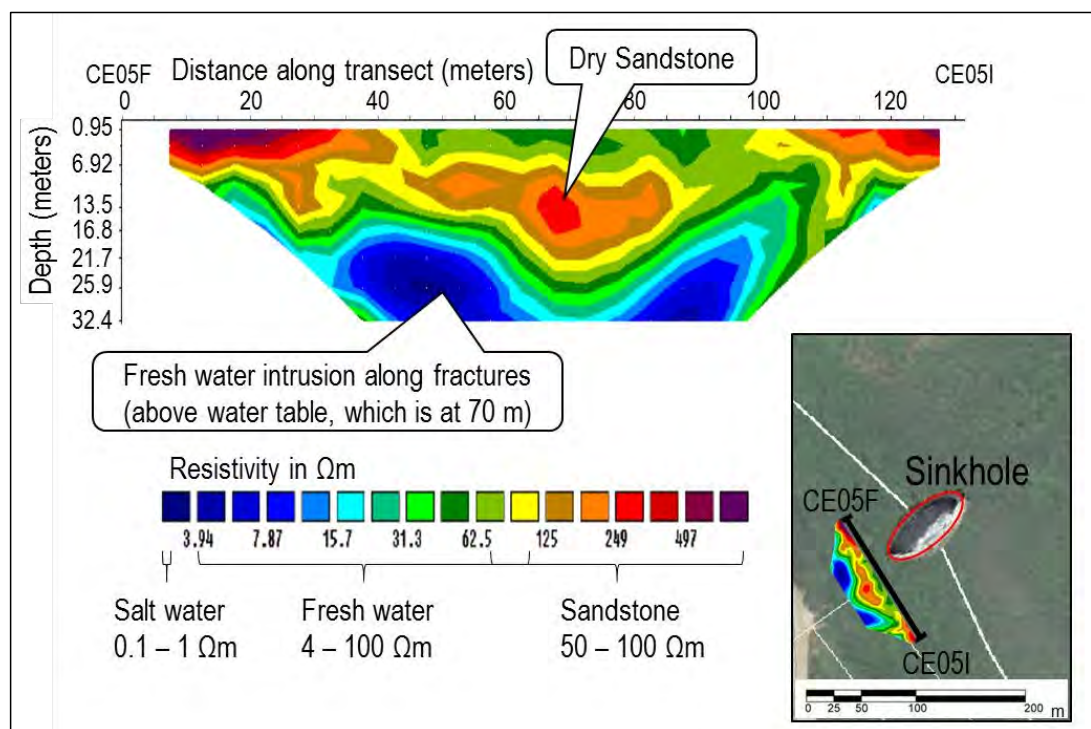
Figure 8: Resistivity profile near the sinkhole

As shown in Figure 8, Resistivity survey results suggest fresh water may be present near the sinkhole at depths of 20 to 30 meters, based on characteristic resistivity (Palacky 1987). The higher resistivity identified in the report (Botelho 2018) as a possible concavity is in the range expected for dry sandstone. An air filled cavity would be expected to have resistivity greater than 1,000 ohm meter, similar to limestone (Waltham et al. 2005).

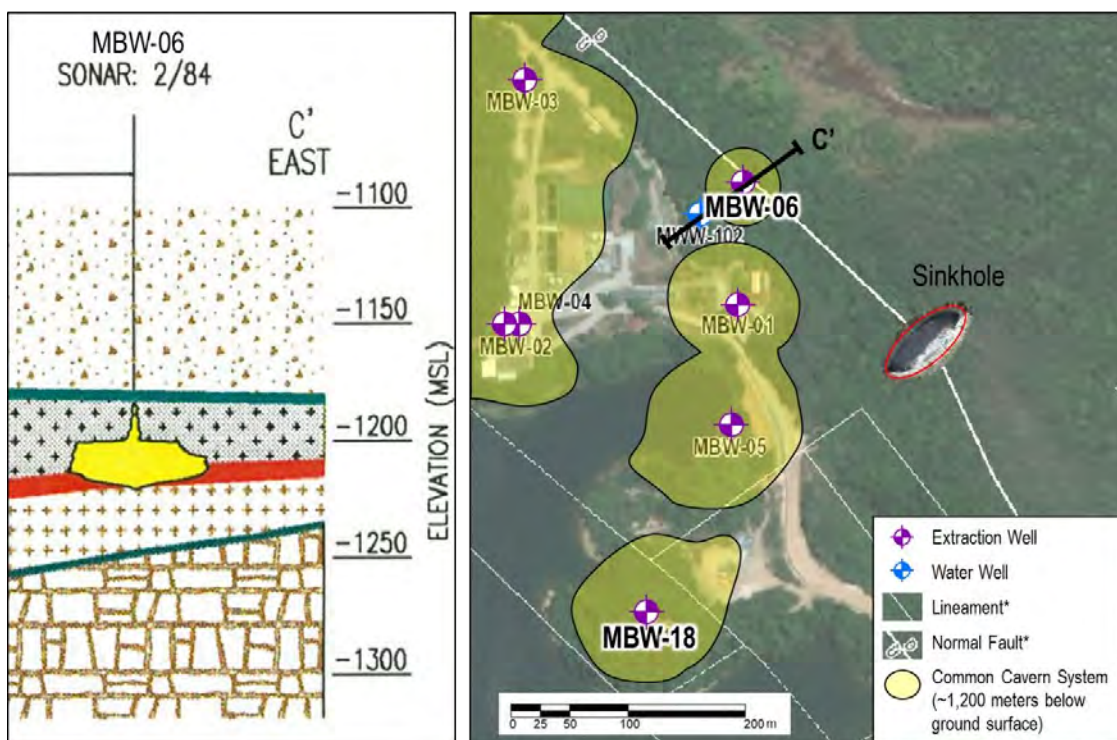
Figure 9: MBW-6 dissolution cavern from 1984 sonar survey

The brine extraction wells nearest to the sinkhole (Matarandiba Brine Well [MBW]-1, -5, and -6) were reportedly plugged. Based on sonar data collected between 1984 and 1996, these locations were not considered part of CCS (RE/SPEC 1998), but the caverns might have expanded since then through stoping and dissolution. According to the 1984 sonar survey, the cavern roof at MBW-6 had progressed upward to the upper anhydrite unit (Figure 9).
