Candeias, 30 de abril de 2020

Ref.: Notificação 15/2018 - PMM/CMOS - ANM/BA e Ofício 2.836/2018 (“NOTIFICAÇÃO” e “OFÍCIO”)
Processo/DNPM n.º 48407 - 972.516/2018 – 49
Processo de Concessão de Lavra ANM n.º 000.648/1967
Resolução ANM n.º 28/2020

Investigação Geofísica do Subsolo na Área da Empresa DOW QUÍMICA Brasil e na Vila, na Ilha de Matarandiba, (Município de Vera Cruz – BA), Empregando o Método Sísmico de Reflexão Utilizando Como Fonte Sísmica o AWD (Accelerated Weight Drop).

Environmental Resources Management, Inc. (ERM) is pleased to submit an evaluation of the potential causes of the recent formation of a sinkhole near Dow's deep dissolution mine operations ("the Site") on the Island of Matarandiba in Bahia, Brazil (Figure 1). Potential causes include the presence of limestone layers, fractures, heavy rainfall, shallow water pumping, or deep mining operations. Dow requested that this assessment focus on the likelihood of sinkhole formation due to natural factors and shallow groundwater pumping that could potentially accelerate natural sinkhole development.

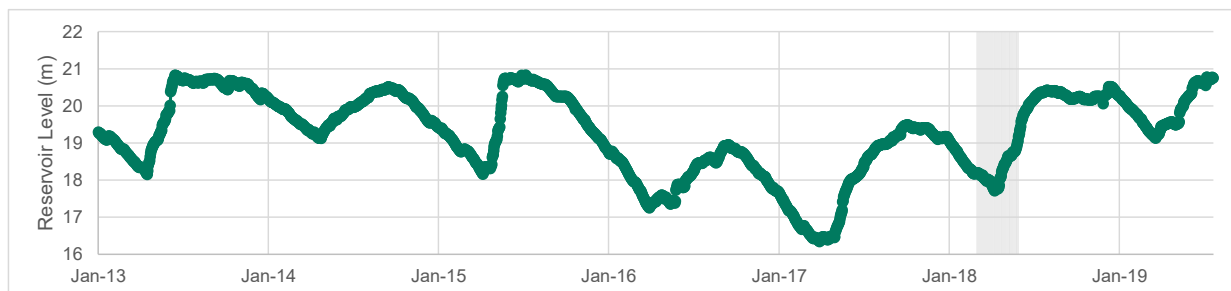
**Figure 11: Surface water reservoir levels, 2013–2019**

Surface water reservoir water levels varied by 4.5 meters over the past 6 years, with a maximum annual variation of 3.14 meters in 2017 (Figure 11). The increasing water level during the sinkhole timeframe is attributed to normal seasonal variability.
