***Apresentação para a Comissão Externa - Afundamento do Solo Em Bairros de Maceió/AL  
Câmara dos Deputados – Brasília/DF***

**“ESTUDOS SOBRE A INSTABILIDADE  
DO TERRENO NOS BAIRROS PINHEIRO, MUTANGE E BEBEDOURO, MACEIÓ (AL)”**

**THALES DE QUEIROZ SAMPAIO**

07/11/2019

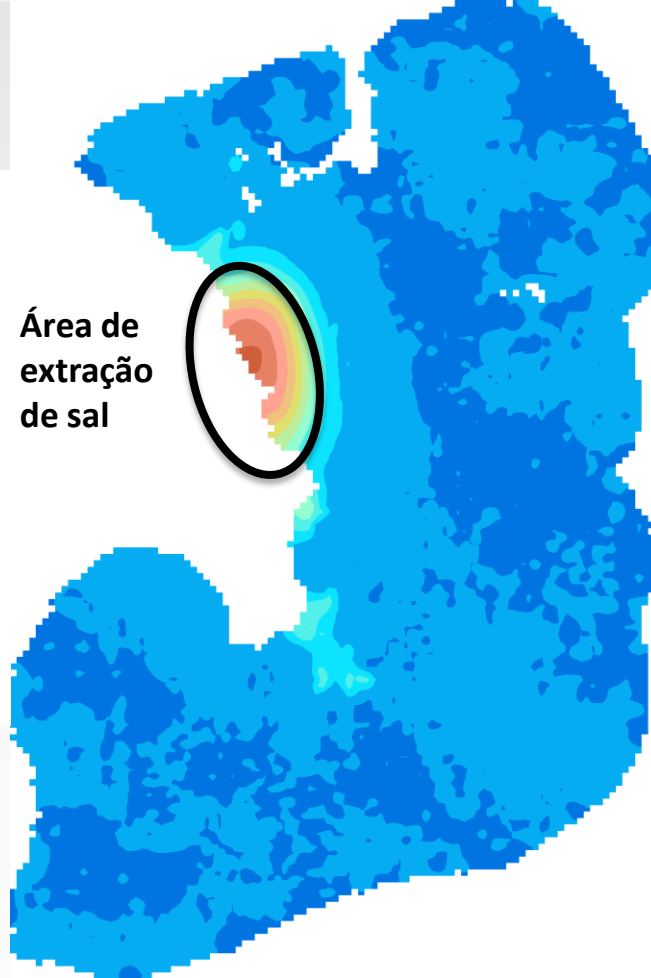
Área de  
extração  
de sal

**A interferometria foi um marco no projeto!**

Permitiu delimitar a real dimensão do problema e caracterizar o que estava ocorrendo no Pinheiro de forma muito consistente!

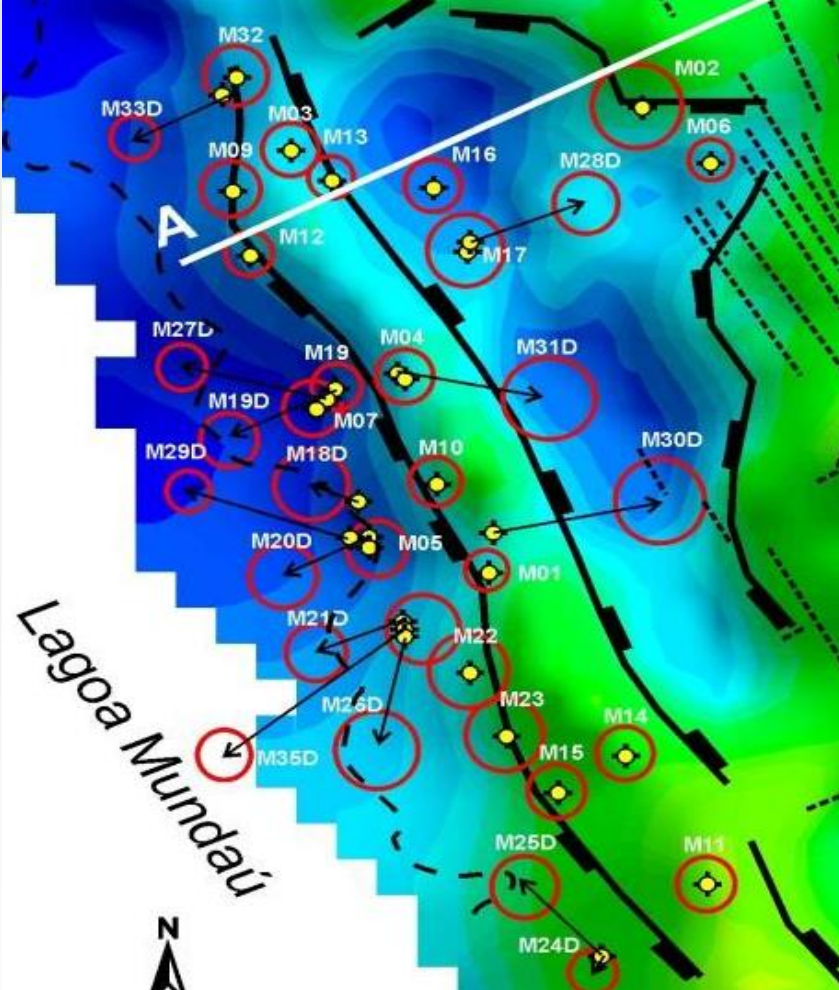
Existem 35 cavidades de extração de sal-gema localizadas entre os bairros Mutange, Bebedouro e Pinheiro;

Até a presente data a CPRM recebeu dados recentes de 18 cavidades.

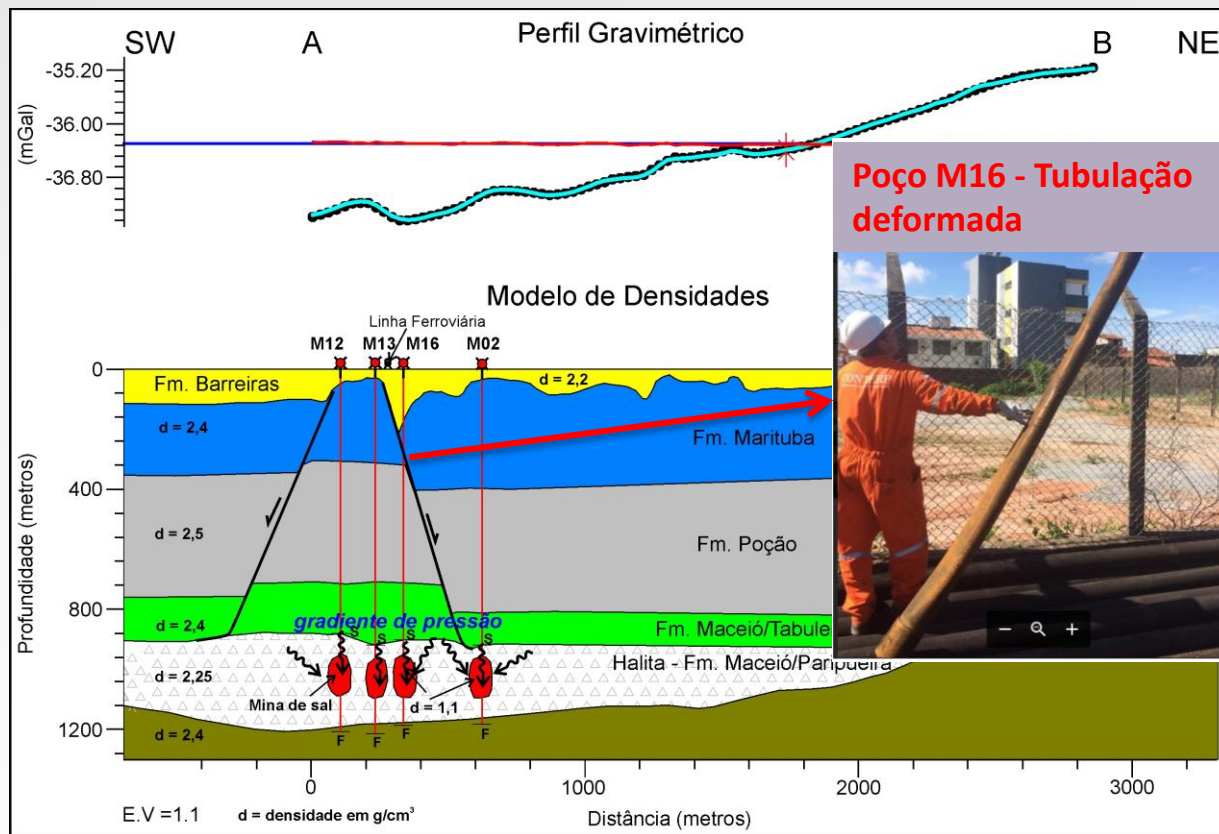
# Modelo Conceitual de Deformação

Halocinese produzida por desestabilização das cavidades de extração de sal devido à despressurização e existência de zonas de falhas.

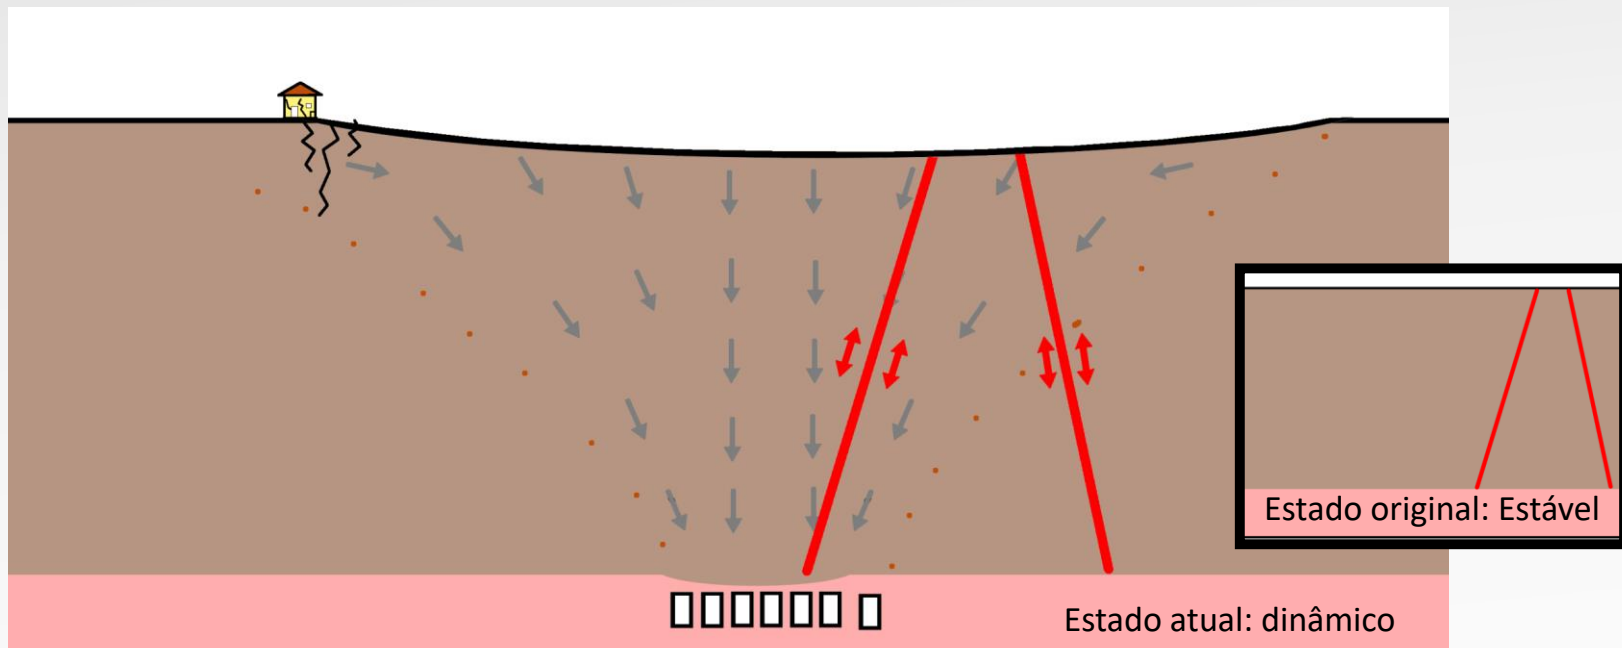
# Apresentação do Cenário Passo a Passo

As falhas geológicas alteram a estabilidade das cavidades produzidas pela extração de sal e podem ser reativadas pelo novo estado de tensões existente na área

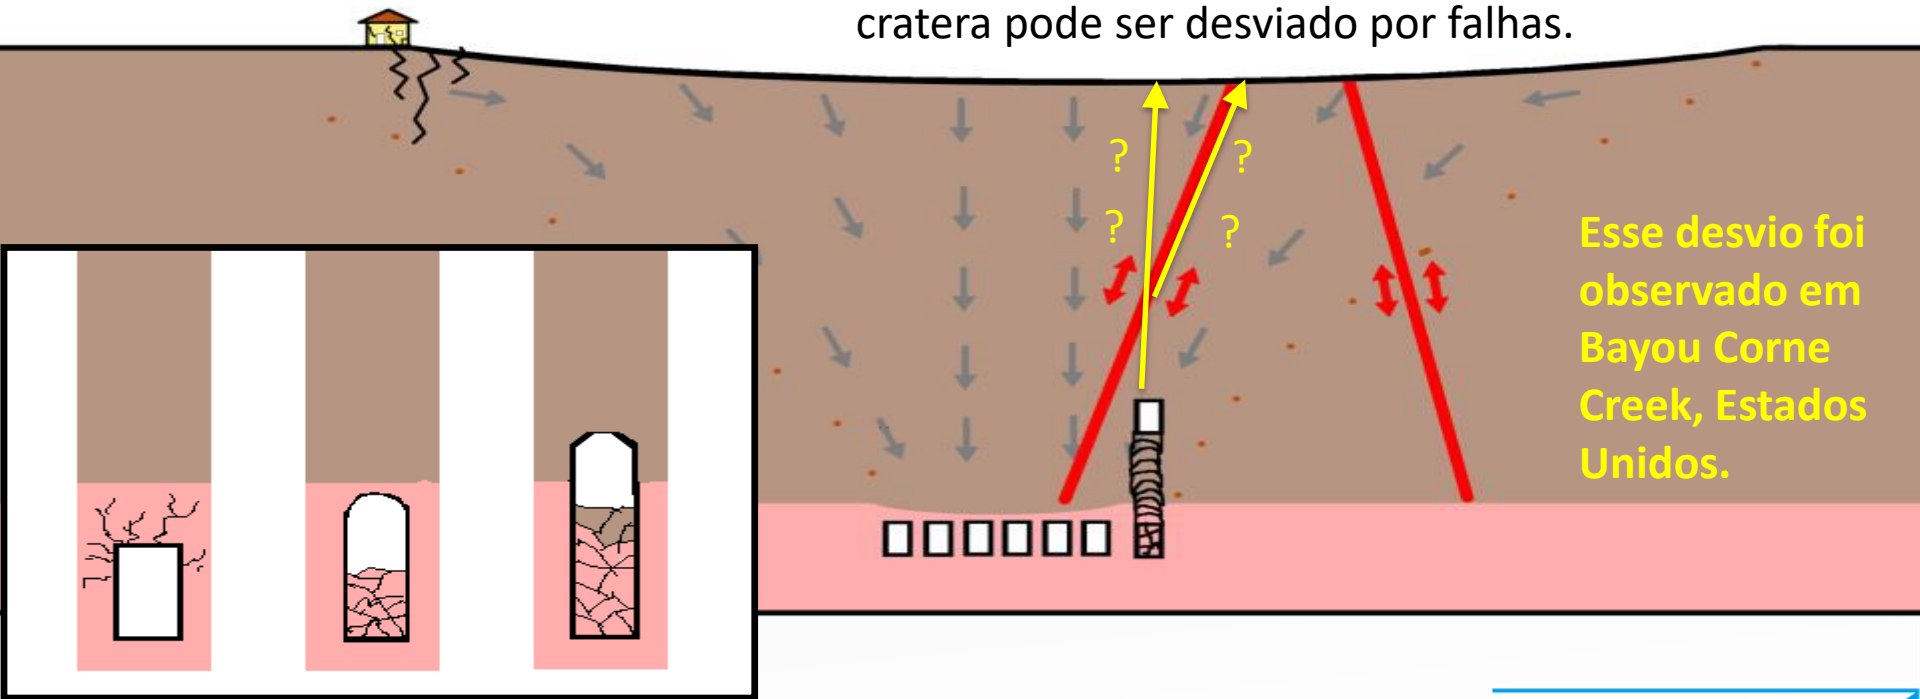
O avanço do colapso e formação de cratera pode ser desviado por falhas.

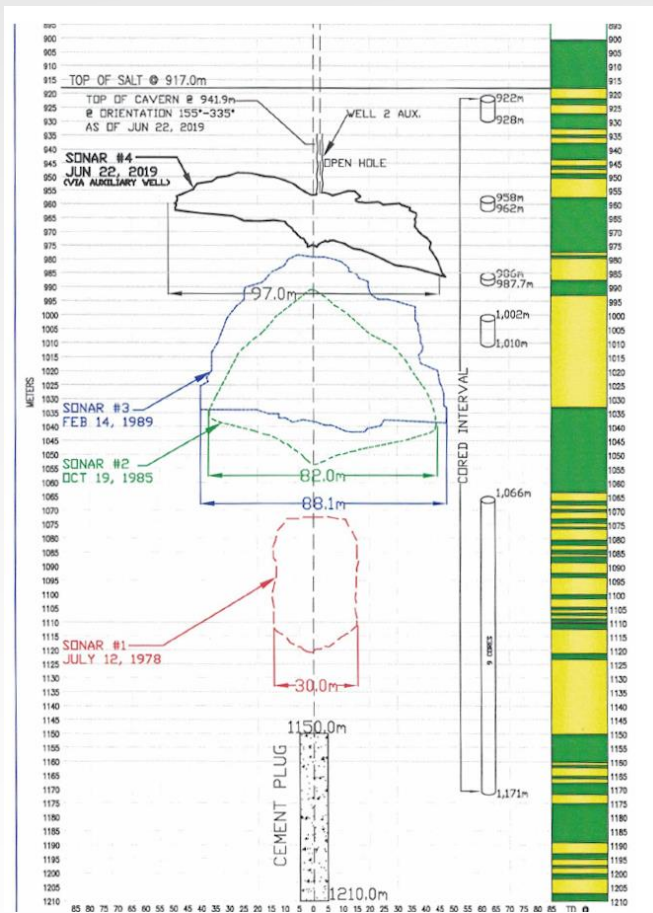
# Plano de fechamento da Mina 2 - 2019

Diz o laudo:

*“Esse poço está adequado para tamponamento e abandono permanente”*

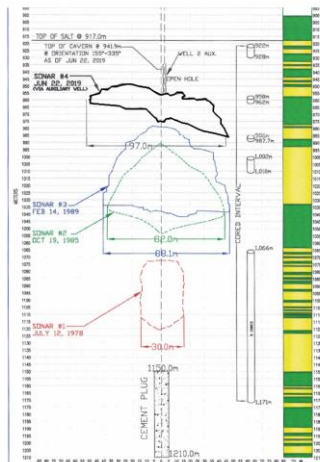
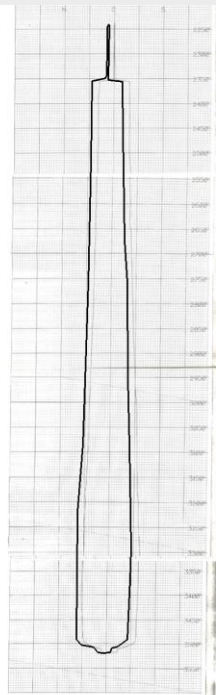
Mina 2

Os documentos antigos não aparecem nas análises novas.

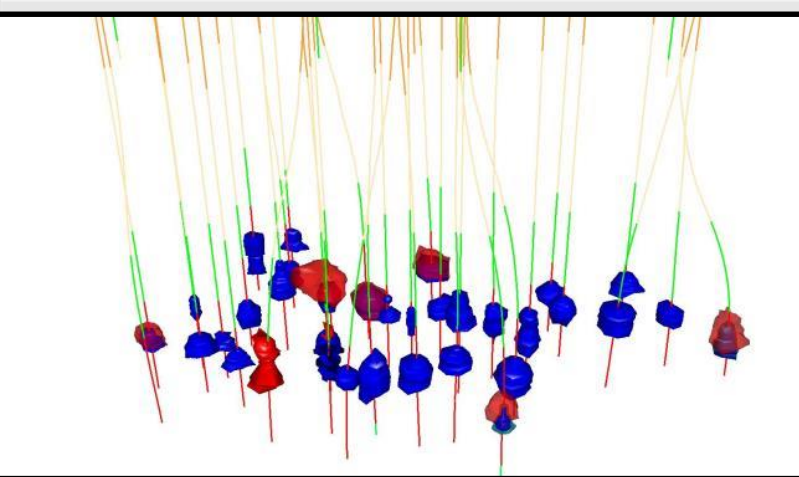
Calculado em 10 milhões  
de metros cúbicos

Equivalente a 700 mil  
caminhões

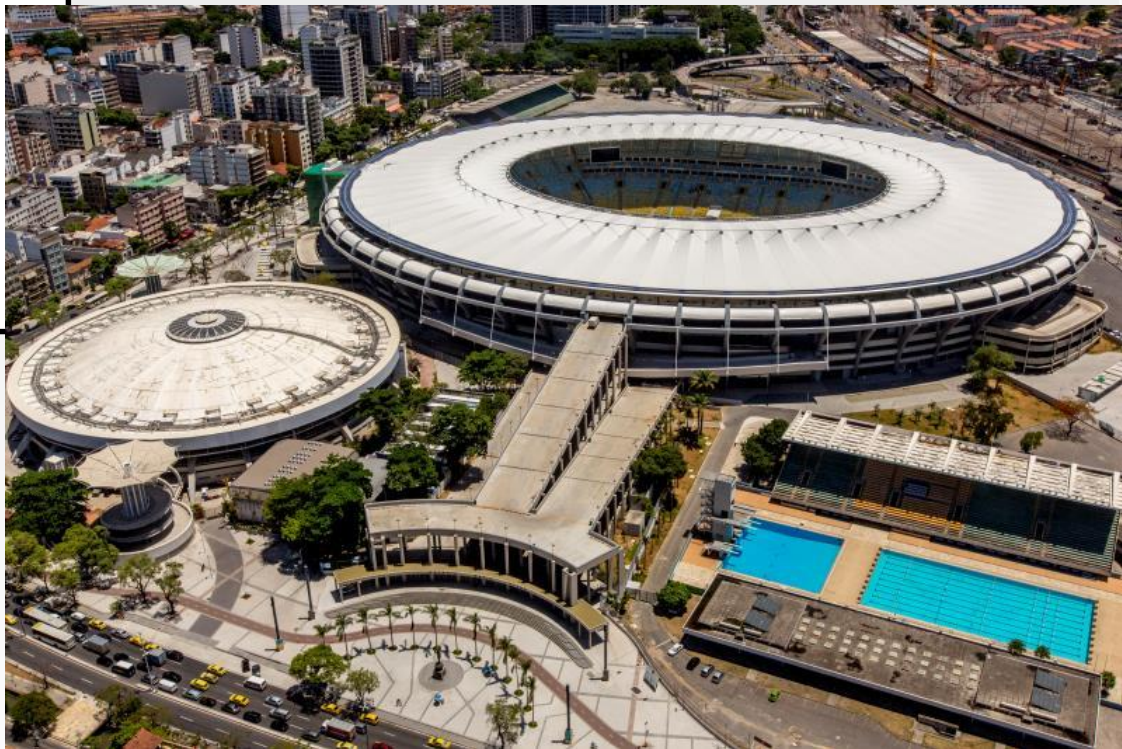
O volume total das 35 cavidades é de aproximadamente 3 vezes o Estádio do Maracanã

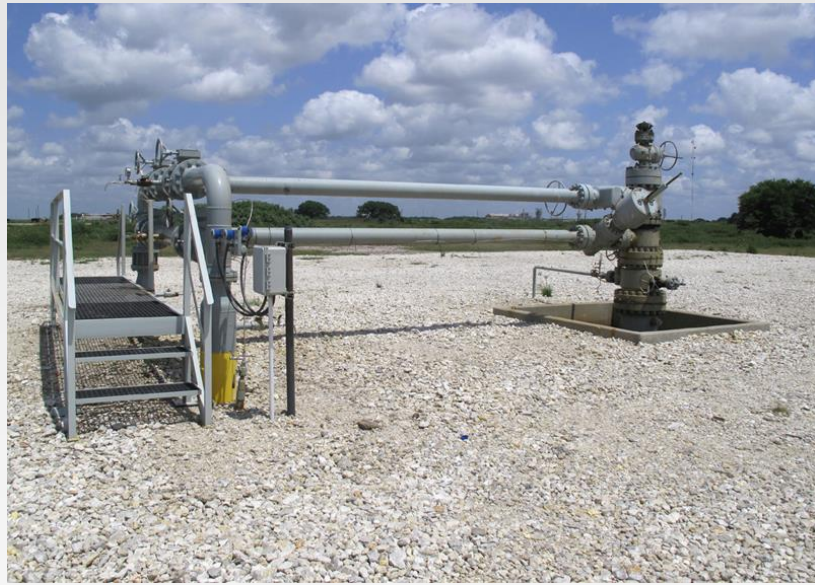
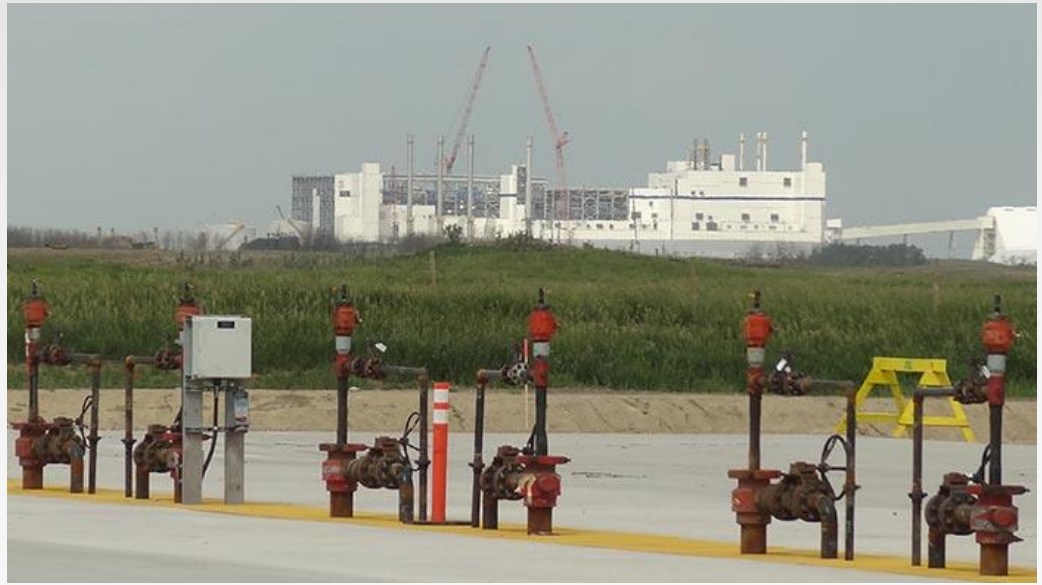
**Boca de poço - Canadá**

- Equipamentos eletrônicos para monitoramento
- Áreas desabitadas
