## NOTA CONJUNTA

MACEIÓ - ALAGOAS  
2023

Este documento tem como objetivo, apresentar sucintamente as possíveis causas e a área de influência da subsidência nas proximidades da projeção da Mina 18, dentro do mês de novembro de 2023 até a data de divulgação deste documento.

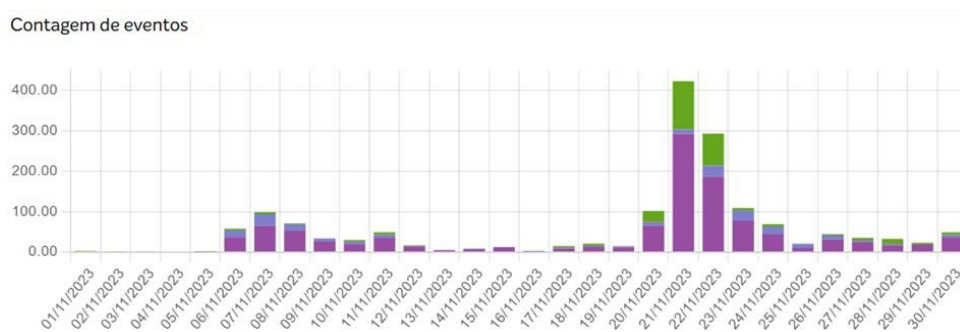
Figura 4 - Frequência sísmica ao longo do mês de novembro de 2023

Foi observado para o mês de novembro (especificamente no dia 06 e no período de 19 a 24), eventos sísmicos na área nas redondezas da Mina 18, conforme Figura 2, Figura 3 e Figura 4.

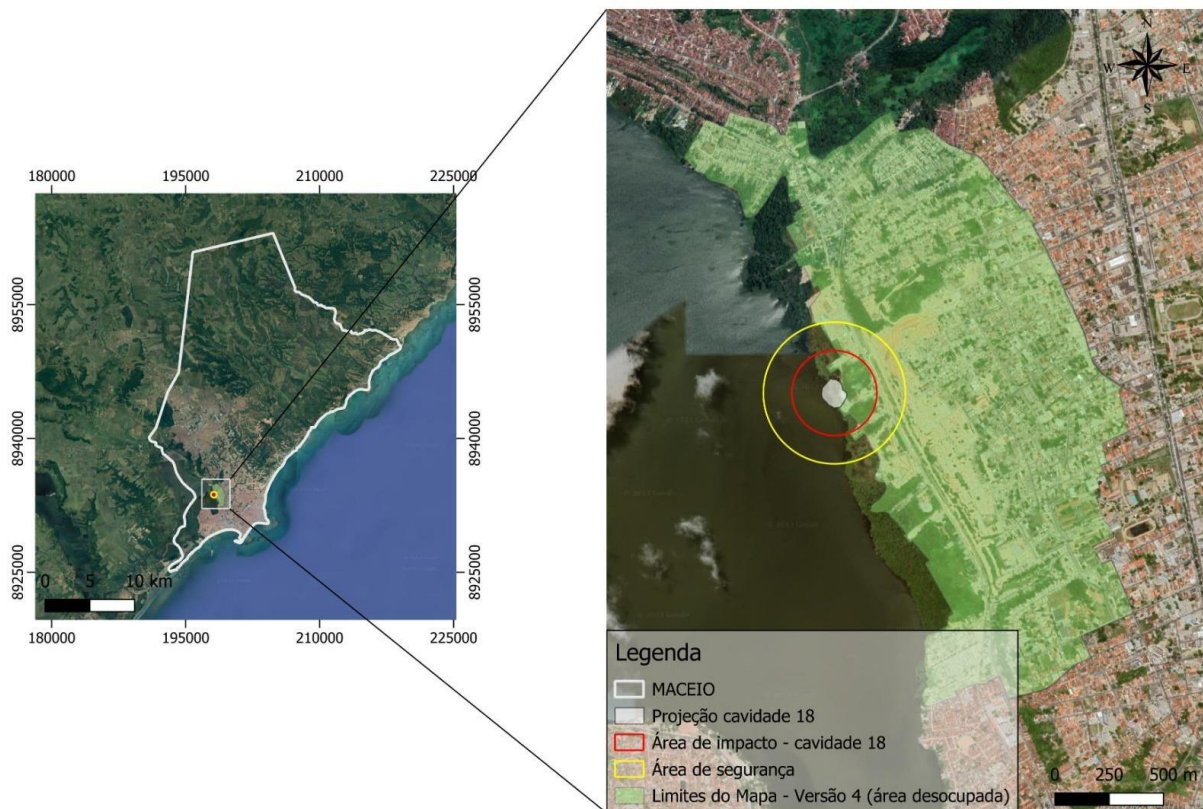
Figura 12 - Localização da projeção da Mina 18, dentro do mapa de Maceió.

Finalmente, como pode-se observar na Figura 12, o risco em função do evento crítico em andamento não afeta outras áreas do município de Maceió.
