OFÍCIO Nº 68 / 2023-AID/ANEEL

Assunto: Ofício nº 295/2023 – CPMI8 - Requerimento nº 1204/2023-CPMI8.

3. Sobre a solicitação esclarecemos inicialmente que as informações de desligamentos monitorados pela ANEEL são originárias do Sistema Integrado de Perturbações – SIPER gerido pelo Operador Nacional do Sistema Elétrico – ONS. O gráfico abaixo mostra a quantidade anual de desligamentos diretos ou indiretos por causa de vandalismo desde 2013:

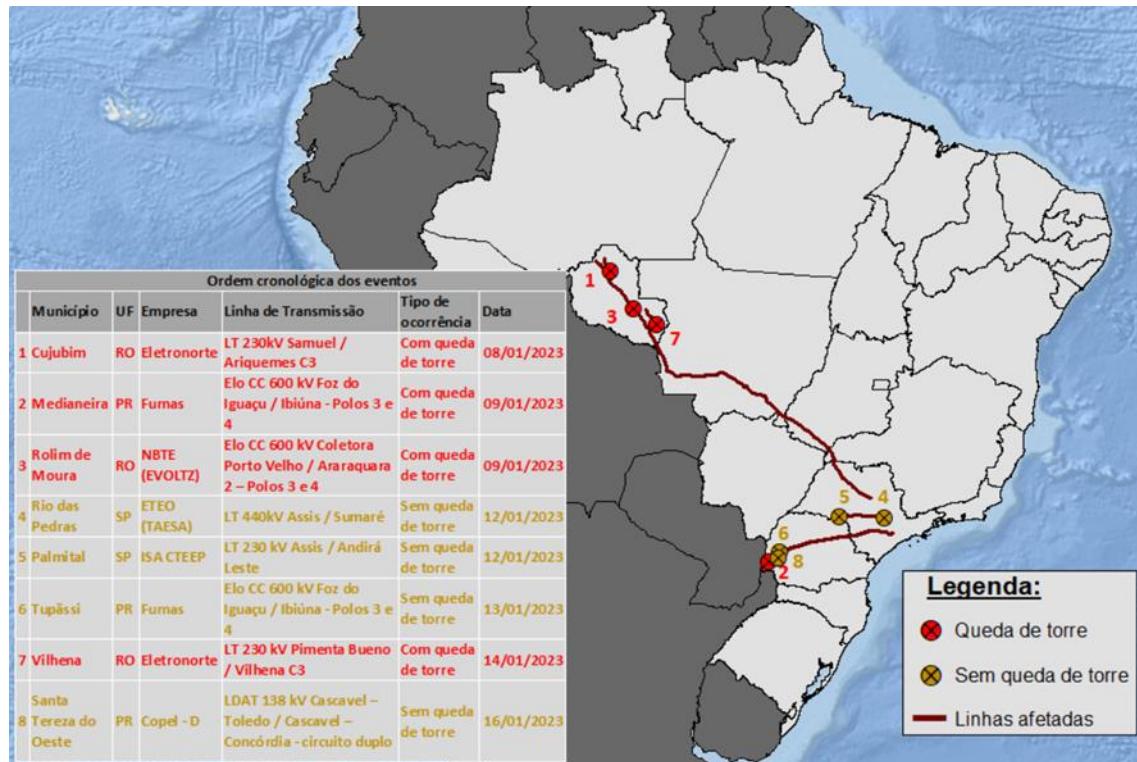
- Entre os dias 08 e 16 de janeiro de 2023, quando os eventos se intensificaram, foram reportados pelas Transmissoras os atos de vandalismos nos locais mostrados no mapa da Figura 1.

Figura 1 – Localização dos principais eventos de queda de torres por vandalismo identificados pelas Transmissoras.
