Ofício Externo nº 642/2021-CBM-SE

**Assunto: Resposta ao ofício nº 1207/2021 - CPIPANDEMIA
Em referência ao Requerimento nº 716/2021-CPIPANDEMIA.**

RELATÓRIO DE SEGURANÇA CONTRA INCÊNDIO

HOSPITAL MUNICIPAL DE PRONTO ATENDIMENTO NESTOR PIVA

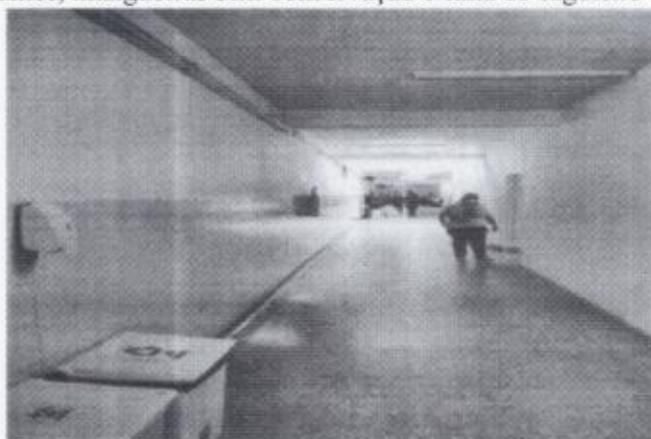
Foto 02: Falta de sinalização de abandono em algumas áreas(corredores)

- 11- Apresentar relatório de riscos existentes, bem como as medidas a serem tomadas até a aprovação final do projeto de incêndio;
- 12- Executar a correta instalação da sinalização de emergência e equipamentos (fotoluminescente), conforme a IT-20/CBMESP;

- INSTALAÇÃO DE LUMINÁRIAS DE EMERGÊNCIA;
 - FAZER A INSTALAÇÃO DA SINALIZAÇÃO DE ABANDONO;
 - FORMAÇÃO DE BRIGADA DE INCÊNDIO (IMEDIATO);
 - FAZER A EXECUÇÃO DAS SAÍDAS DE EMERGÊNCIAS;
