NOTA INFORMATIVA Nº 6/2024/DGPM/SNGM

3. Não consta do Processo SEI/MME nº 48340.003221/2019-23, relatório apresentado juntamente com o Ofício nº 114/2019-PR/CPRM, entretanto, o referido ofício destaca o "Relatório Síntese dos Resultados nº 1 sobre a Instabilidade do Terreno nos Bairros Pinheiro, Mutange e Bebedouro, Maceió (AL)";

- Apresentação CPRM: ESTUDOS SOBRE A INSTABILIDADE DO TERRENO NOS BAIRROS PINHEIRO, MUTANGE E BEBEDOURO, MACEIÓ (AL) - Relatório Síntese dos Resultados Nº 01 - 08/05/19

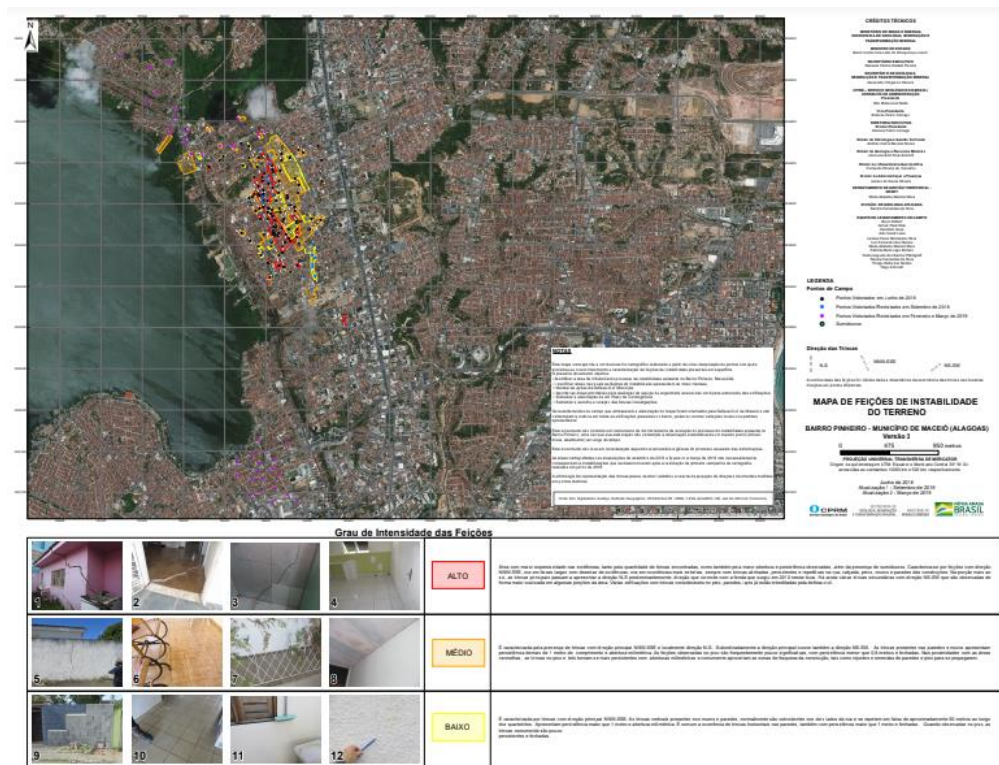
- presença de três zonas distintas na área afetada de acordo com a intensidade de atingimento, dado pela quantidade, abertura e persistência das trincas e rachaduras mapeadas;
- as três zonas foram distinguidas em alto, médio e baixo grau de intensidade e estão representadas no mapa de feições de instabilidade do terreno (APÊNDICE B), com as devidas atualizações provenientes da terceira etapa de campo – fevereiro e março de 2019;
- áreas com alto grau de intensidade de feições de instabilização: direção N-S predominantemente, direção que coincide com a fenda que surgiu em 2010 no condomínio Jardim Acácia. Há ainda várias trincas secundárias com direção NE-SW;
- médio grau de intensidade de feições de instabilização do terreno: fissuras e trincas com direção principal NNW-SSE e direção N-S. De maneira subordinada à direção principal ocorre também a direção NE-SW. As fissuras e

- g. conforme depoimentos colhidos dos moradores locais e relatos da própria Defesa Civil Municipal, a existência de instabilidade no terreno do bairro Pinheiro é muito anterior ao abalo sísmico ocorrido no dia 3 de março de 2018, com relatos de ocorrência de trincas nas edificações há mais de 10 anos, o que aponta para deformação ativa (figura 1).

Figura 1: Mapa de Feições de Instabilidade do Terreno (terceira atualização).

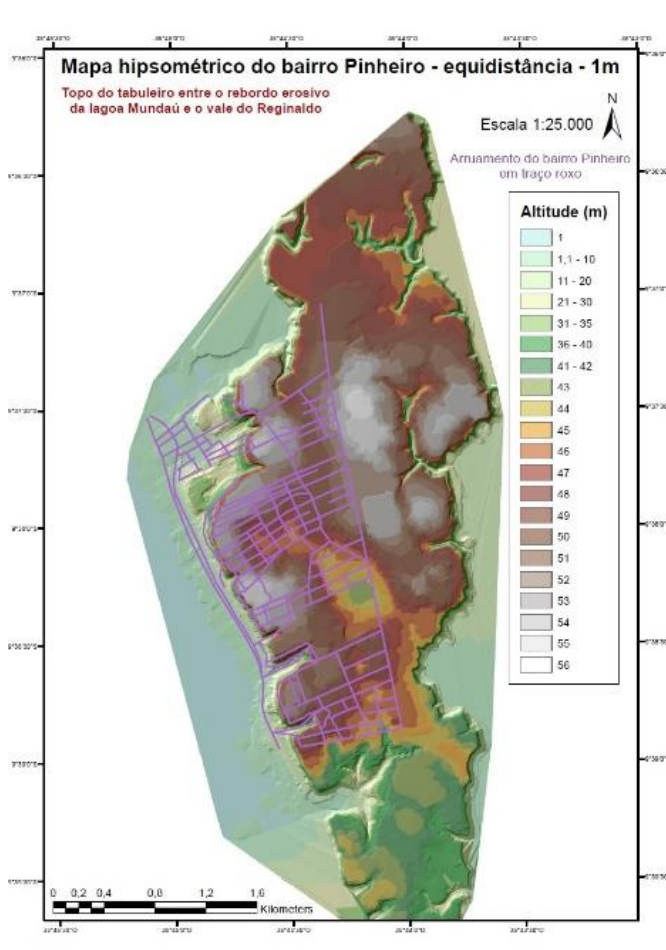
Este processo, devido aos seus efeitos erosivos, provoca a aceleração da instabilidade do terreno (Figura 2).

Figura 2: Mapa hipsométrico do topo do tabuleiro onde se assenta o bairro Pinheiro, com destaque para as áreas abaciadas, abaixo da cota 46 metros, em colorações verde, amarelo e laranja.

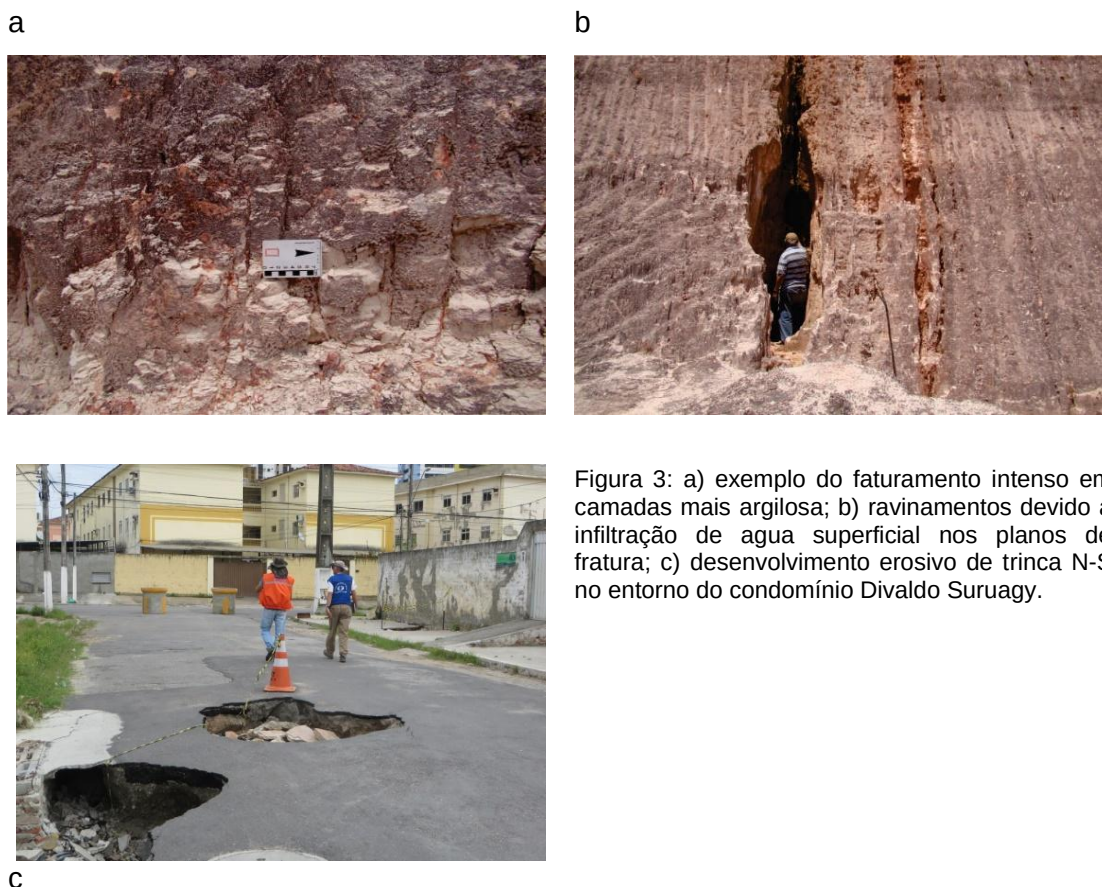
erodibilidade, um eficiente caminho para infiltração das águas superficiais, com lixiviação e carreamento de material, principalmente nos planos de fraturas mais abertas, onde processos erosivos já se encontram atuantes. Esses processos podem ser destrutivos, e evoluir, significativamente, em apenas um evento chuvoso com precipitações elevadas, dentro de um curto intervalo de tempo (Figura 3).

Figura 3: a) exemplo do faturamento intenso em camadas mais argilosa; b) ravinamentos devido à infiltração de água superficial nos planos de fratura; c) desenvolvimento erosivo de trinca N-S no entorno do condomínio Divaldo Suruagy.

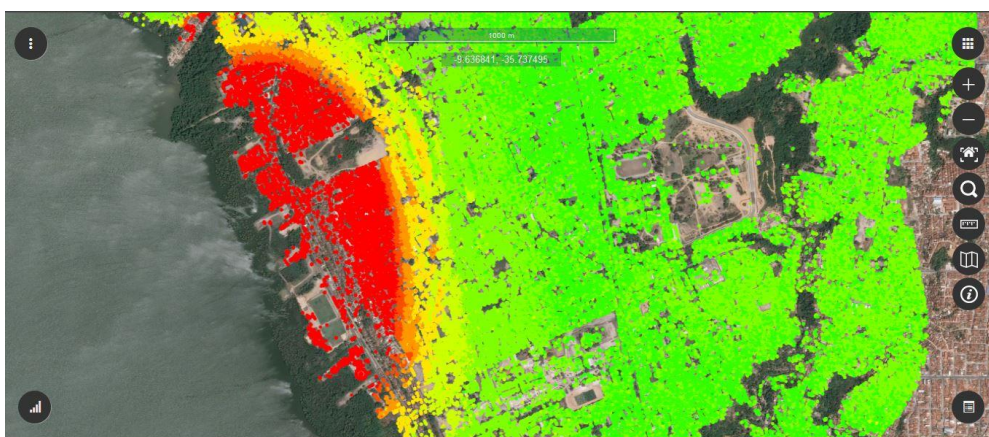
- a. as imagens de satélite obtidas de abril de 2016 a dezembro de 2018 permitiram delimitar novas áreas instáveis, impossíveis de serem detectadas em levantamento de campo tradicionais;
- b. os dados interpretados em março de 2019 mostram que houve subsidência contínua e em aceleração até o fim do período amostrado;
- c. é possível observar deformação radial se espalhando do centro da área, onde atinge 40 cm de subsidência (afundamento) a partir das cavidades de extração de sal-gema localizadas à margem da Lagoa Mundaú (Figuras 4 e 5);

Figura 4: Mapa interferométrico.

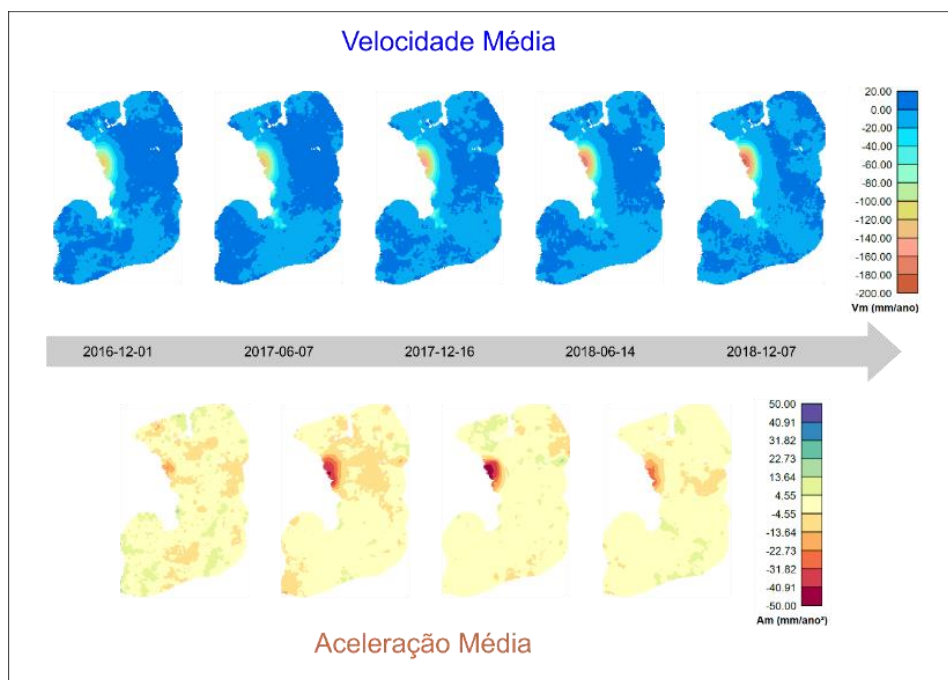
Figura 5: Evolução de velocidade e aceleração com intervalo semestral (aproximadamente).

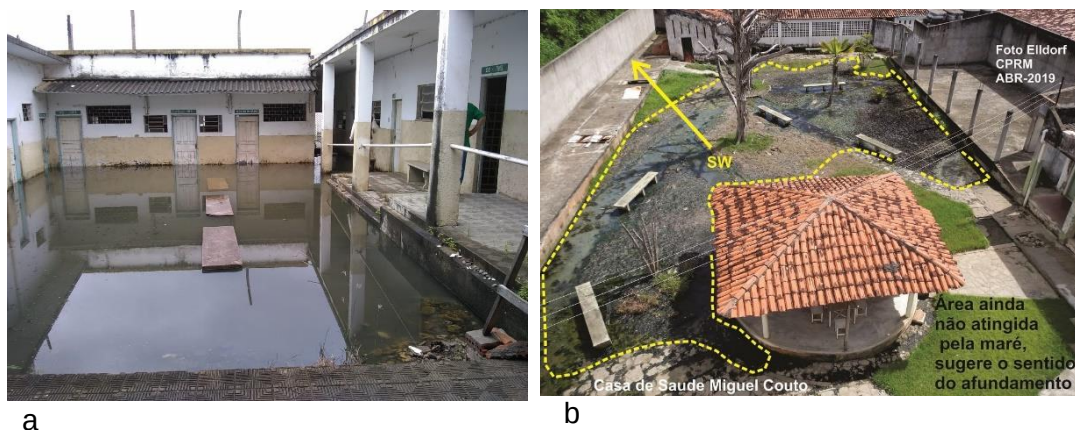
- f. no núcleo central da zona C foram observados no terreno afundamentos expressivos, como é o caso do Hospital Psiquiátrico Miguel Couto, localizado no bairro do Bebedouro e cujo terreno foi parcialmente invadido pela água da lagoa (atualmente coberto por uma lâmina d’água de mais de 20cm) (Figura 6).

Este e outros edifícios próximos, bem como residências localizadas na quebra de relevo (encosta da borda do platô) apresentam trincas e rachaduras que indicam recalque diferencial do terreno, igualmente abertura das trincas por afastamento, tanto nas paredes quanto em pisos;

Figura 6 a e b: Fundos do Hospital Miguel Couto inundado há 3 anos.

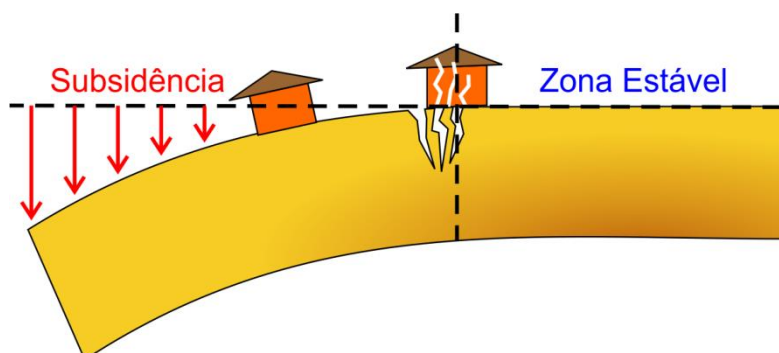
- g. é notável que a área mais afetada por rachaduras e outros danos a estruturas está localizada na região leste do bairro Pinheiro (rua Augusto Calheiros com Professor Mario Marroquim e rua Tereza de Azevedo com Euclides José Leite), marcando uma zona transicional entre a região de maior subsidência e a região estável (próximo à avenida Fernandes Lima). São pontos de percolação preferencial das águas pluviais. Neste ponto do terreno, as fraturas provocadas pela movimentação do terreno podem ter seguido zonas de fraqueza (estruturas geológicas naturais), de direção NW-SE, mas que não seriam capazes de, por si só, gerar qualquer tipo de dano ao terreno (Figura 7).

Figura 7: Esquema ilustrativo do processo de subsidência e danos causados na superfície do terreno.

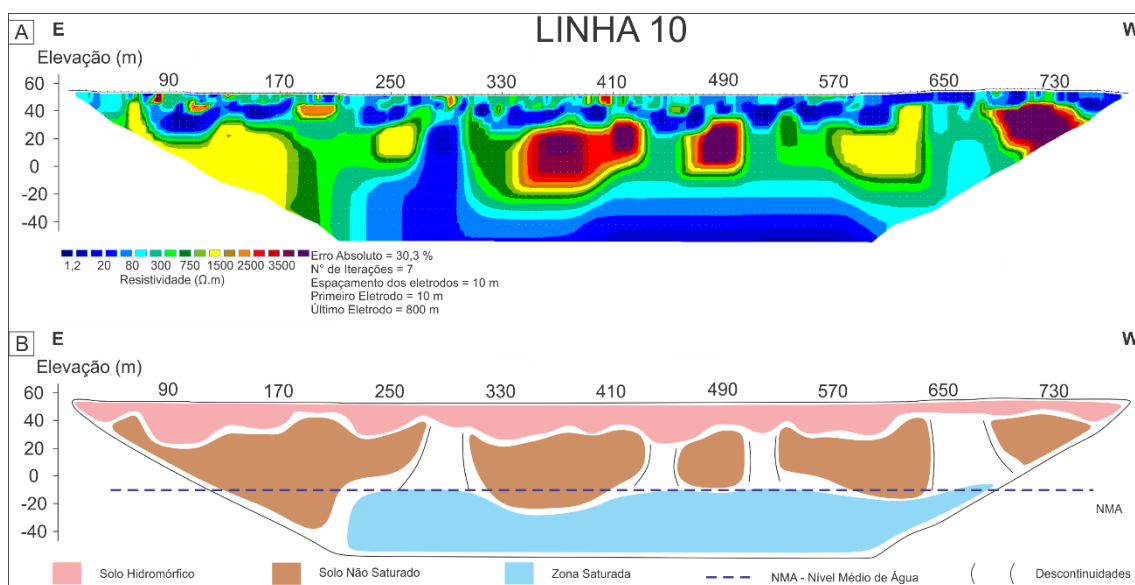
- a. constata-se importantes descontinuidades geoeletricas verticais e horizontais no substrato das linhas estudadas (Figura 8);
- b. o estudo indica que pode estar havendo percolação de material fluido superficial por zonas preferenciais da parte superior do solo para o aquífero. Estas zonas preferenciais estão associadas a falhas e/ou a fraturas;
- c. o fluxo deste material, em grande volume e localizado em pontos específicos, acelera o processo de erosão e lubrificação das fraturas e/ou das falhas, deixando o solo friável, descompactado e instável.

Figura 8: Seção do Caminhamento Elétrico representativa da área do bairro Pinheiro (Al. Cavalcanti de Oliveira).

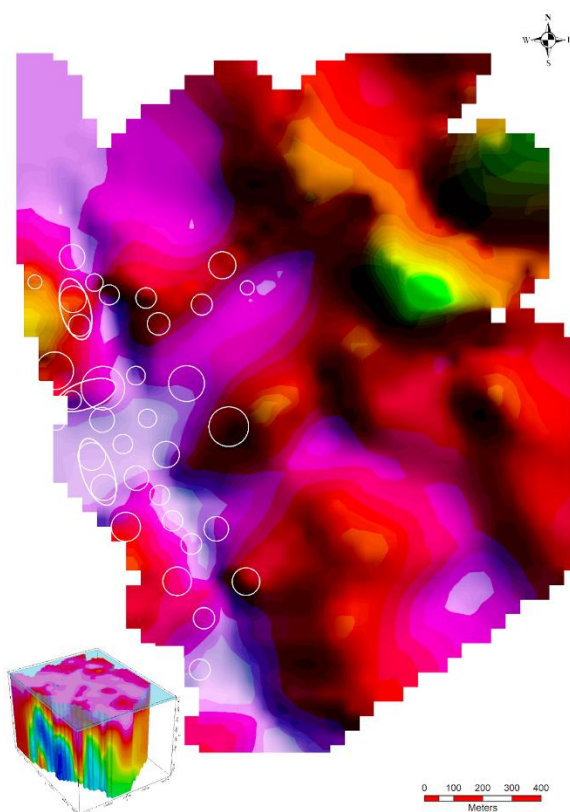
- na profundidade de 100 metros, o terreno investigado mostra feições muito parecidas com aquelas observadas na superfície, ou seja, elevada condutividade provocada pela presença de argila e silte dos sedimentos mais recentes. Nessa profundidade já é possível observar a compartimentação estrutural do terreno (blocos, falhas) em que se destaca o alinhamento de pequenas anomalias de elevada resistividade Norte/Noroeste-Sul/Sudoeste que corresponde ao falhamento do Mutange. Esse falhamento foi encontrado

- em toda a profundidade investigada (1.500 metros) e, portanto, deve-se estender a profundidades ainda maiores (Figura 9);
- b. na profundidade de 500 metros, observa-se a presença de anomalias de elevadíssima resistividade;
  - c. a presença de anomalias de elevadíssima resistividade na profundidade de 900m, coincidentes com zonas de extração do sal-gema. **Este é um resultado inesperado para cavernas preenchidas com salmoura que gerariam, em tese, anomalias condutivas.** Essas feições estão ascendendo para a superfície e espalhando-se na horizontal, modificando vigorosamente a distribuição de resistividade que teria sido impressa pela natureza (Figura 10);
  - d. zonas de falha com direção NNW-SSE coincidentes com os resultados da gravimetria.

Figura 9 - Seção horizontal a 100 metros de profundidade. Canto esquerdo inferior: modelo 3D indicando a profundidade da seção. Círculos brancos: poços de extração de sal-gema.

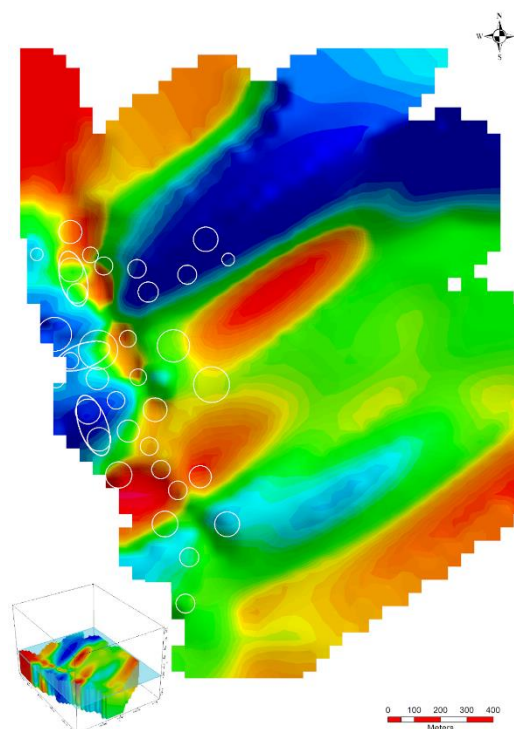
Figura 10 - Seção horizontal a 900 metros de profundidade. Canto esquerdo inferior: modelo 3D indicando a profundidade da seção. Círculos brancos: poços de extração de sal-gema.

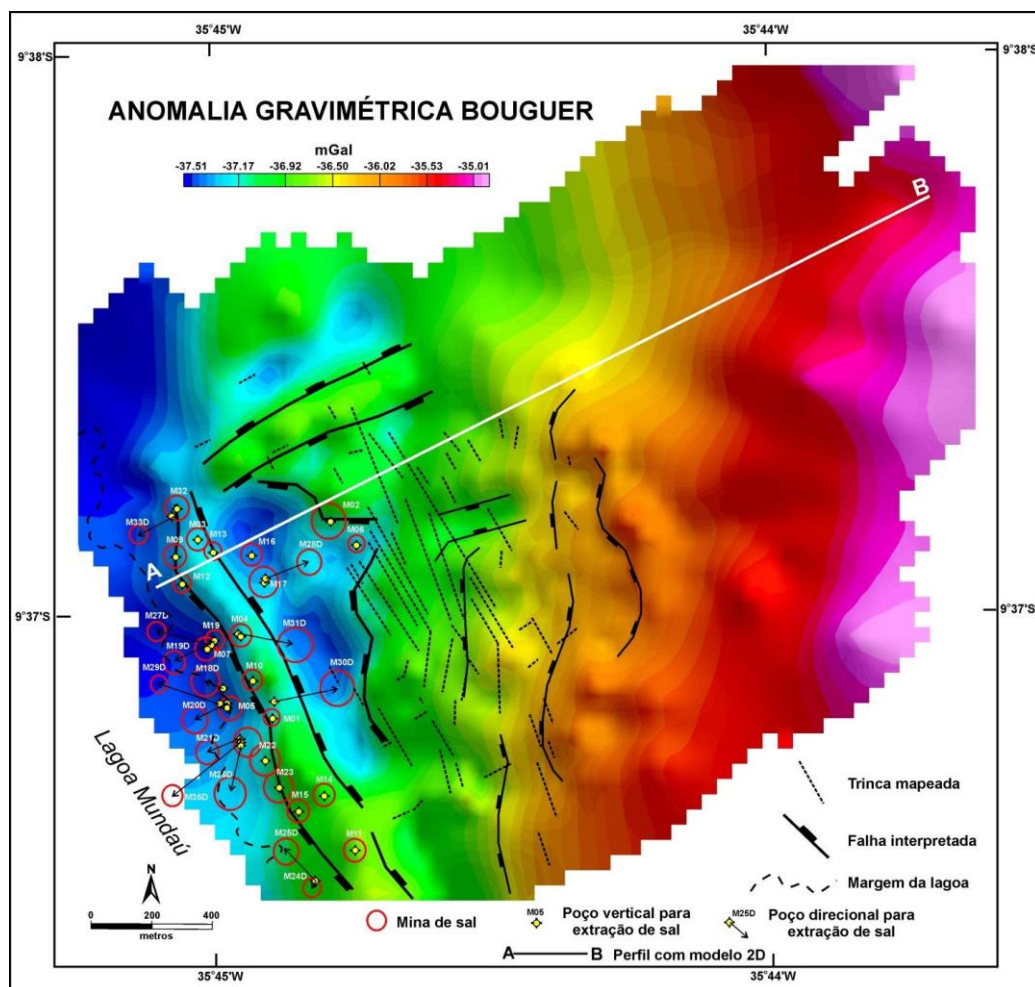
- f. os modelos gravimétricos demonstram que algumas trajetórias das perfurações interceptam o plano de falha com direção NNW-SSE, sugerindo que deformações nas tubulações estão relacionadas com a reativação desta falha (Figura 11).

Figura 11: Anomalia gravimétrica Bouguer com interpretações de falhas e sobreposição da localização em planta das minas de sal (projetadas em superfície), dos poços usados para a extração de sal e das trinças mapeadas.

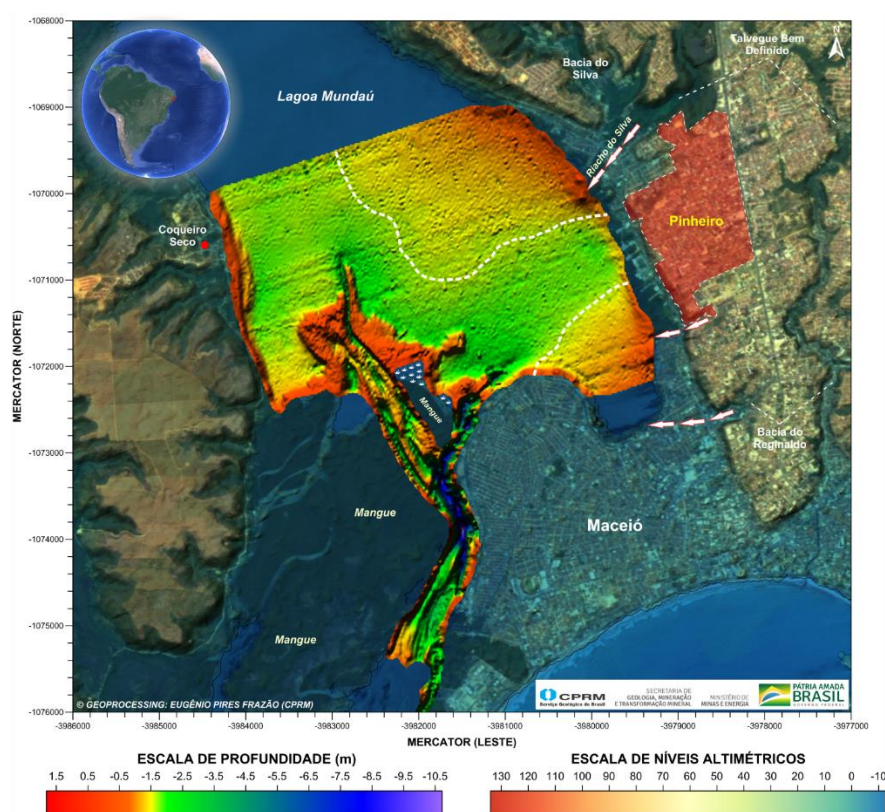
- profundidades variando em torno de 0,17 a 10,67 metros (Figura 12);
- grande acumulação de sedimento adjacente à foz do Riacho do Silva com cota batimétrica variando de 0 a 1,5 metros de profundidade, além da região de canais e meandros da Laguna de Mundaú onde ocorrem grandes manchas de

Figura 12: Mapa batimétrico de detalhe, mostrando o acúmulo de sedimento na saída do Riacho do Silva e bancos de areia alongados controlados pelo fluxo de maré ao longo do canal de acesso à lagoa de Mundaú.

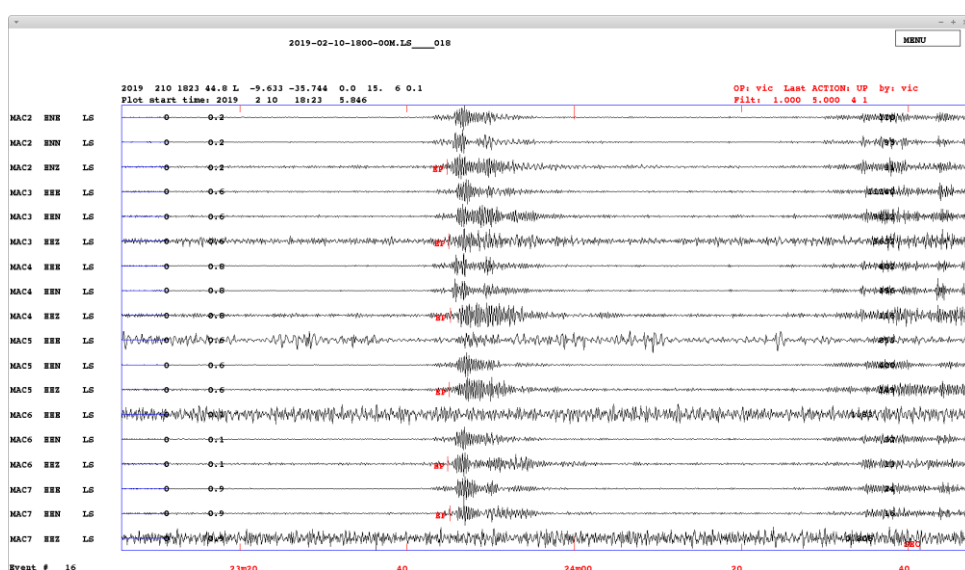
A figura 13 mostra um exemplo de registros de eventos sísmicos que ocorreram na região nos dias 6 (08h15min UTC) e 10 (18h23min UTC) de fevereiro de 2019.

Figura 13: Eventos sísmicos às 18h23 (UTC) do dia 10 de fevereiro de 2019.

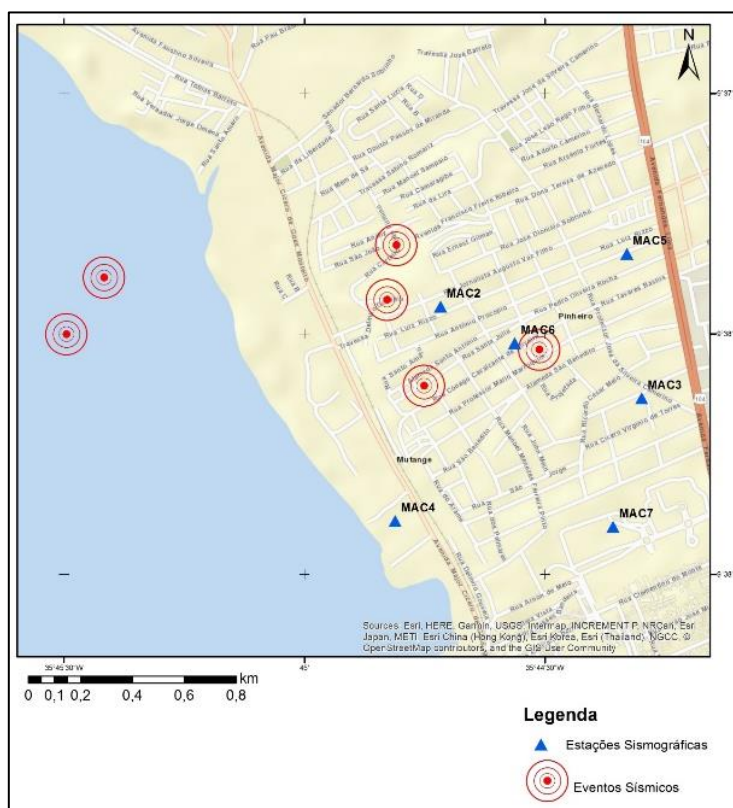
A figura 14 mostra o mapa epicentral preliminar de seis eventos localizados abaixo da Lagoa Mundaú e também e sob o Bairro do Pinheiro, com profundidade inferior a 1.000m.

Figura 14: Mapa epicentral preliminar com os eventos identificados como círculos vermelhos e a localização das estações representadas por triângulos azuis.

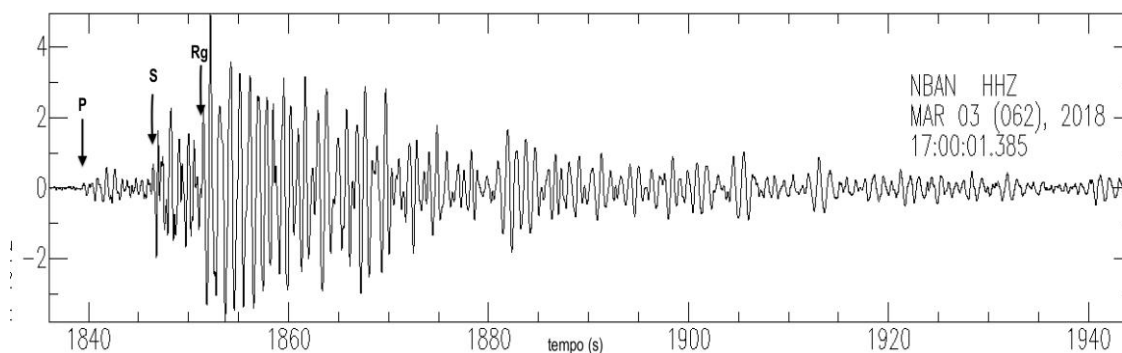
Na figura 15 é apresentado o registro da estação NBAN (componente vertical do movimento) filtrado entre 1 e 5Hz. Nesta figura estão marcadas as chegadas das ondas P, S e de superfície (Rg). A diferença de tempo entre a P e S é de aproximadamente 7s, o que dá uma distância epicentral de 57km, considerando uma velocidade média das ondas P e S na crosta de 6,0km/s e 3,5km/s, respectivamente

(Shihadeh, 2015). A onda de superfície, segundo 8 marcações na figura 15, chega 4,7s após a onda S e viaja a velocidade de aproximadamente 2,7km/s e é consistente com valores de tomografia obtidos independentemente por Dias et al. (2015).

Figura 15: Sismograma (componente vertical) do evento ocorrido no bairro Pinheiro, em 03/03/2018, às 17h30 (UTC), 14h30 (hora local). A amplitude medida no eixo y é proporcional à velocidade do solo.

Pela presença majoritária de energia sísmica em forma de ondas de superfície, percebe-se claramente que a fonte sísmica está próxima à superfície e não se trata de um evento tectônico causado por uma falha no embasamento, por exemplo. Sismogramas com este tipo de características são mais característicos de energia sísmica gerada por explosões próximas à superfície (detonação em pedreiras, por exemplo), colapsos de edificações (Kim et al., 2001) ou colapso de estruturas rasas (até 1km) (e.g.: Teyssoneyre et al., 2002).

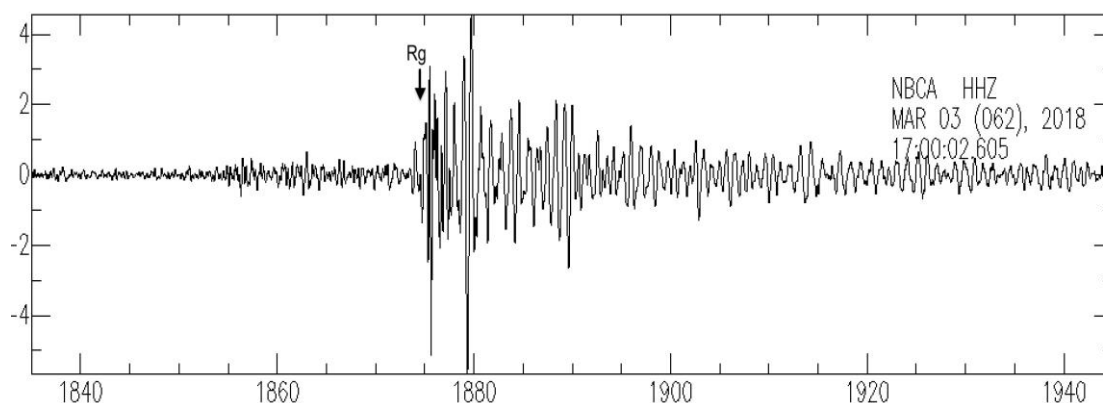
A estação NBAN (instalada em Caruaru—PE) também da RSISNE registrou o evento, conforme mostra a figura 16. Esta estação está a 151km de distância. Por conta da maior distância, as ondas de superfície são as que melhor aparecem no sismograma.

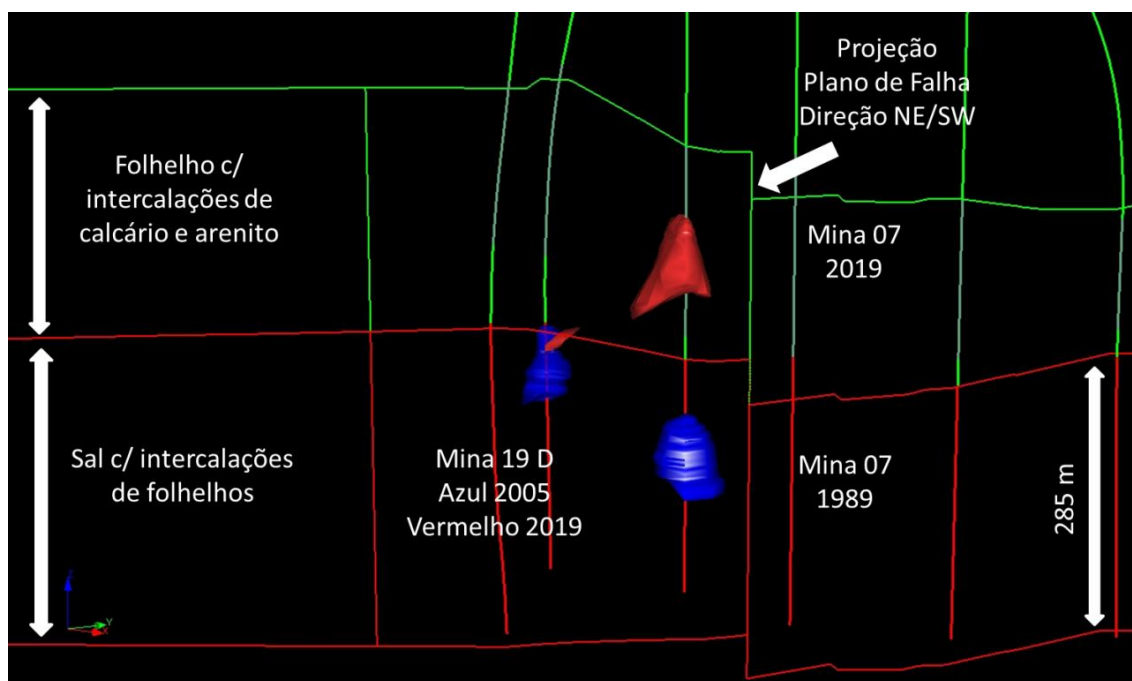
- a. há indícios de que a atividade de mineração alterou o estado de tensão *in situ* do maciço rochoso;
- b. na região das minas 7 e 19 ocorre a intersecção de um sistema de falhas e/ou fraturas com direções preferenciais NE/SW e NW/SE que possivelmente estão sendo reativadas por movimentos de acomodações gravitacionais locais e/ou pela inflação das camadas salíferas (soerguimentos e afinamentos), ocasionados pela extração de sal, gerando colapso das cavidades e aumentando a instabilidade do maciço rochoso (Figura 17);

Figura 17: Localização das cavidades em relação ao sistema de falhas e fraturas obtidas (tela software DataMine).

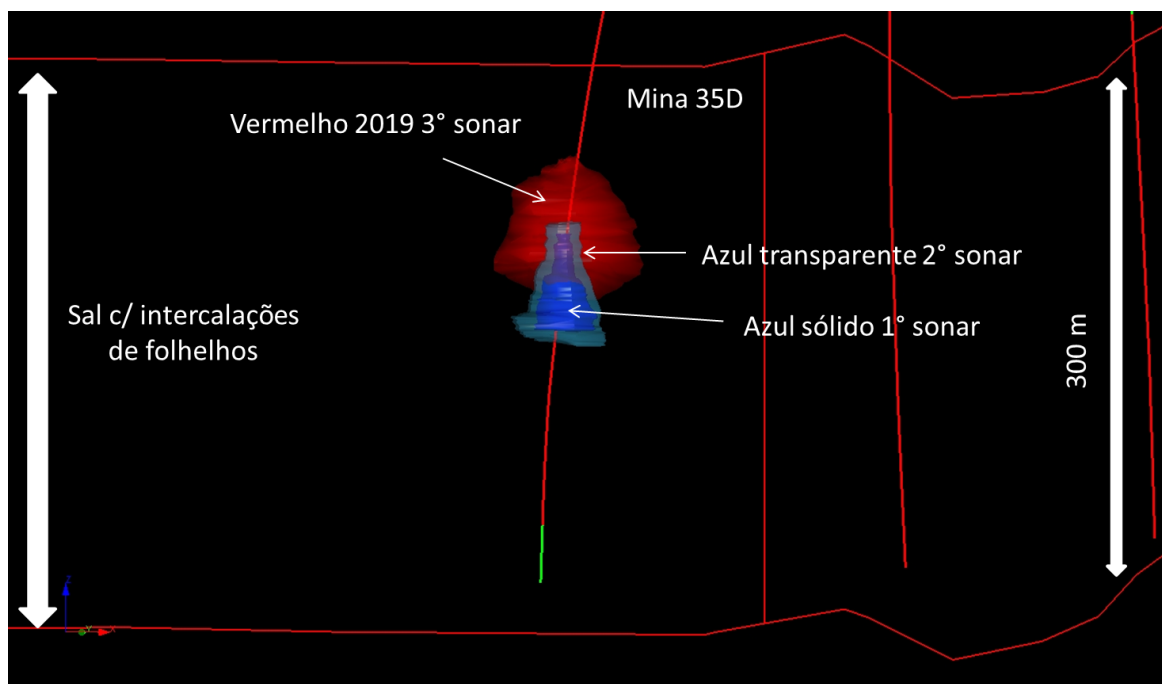
- c. Na mina 19, devido à forma geométrica irregular da cavidade, às vezes parecendo encaixado em zonas de fraquezas, bem como o reduzido volume se comparada ao levantamento do sonar anterior, nos leva a pensar na hipótese de colapso quase total dessa cavidade, que poderiam estar relacionados à intersecção desse sistema de falhas e fraturas com perda da integridade estrutural dos pilares (Figura 18);

Figura 18: Modelo tridimensional da mina 35D, a cavidade (wireframe) em azul sólido representa o 1º sonar, o azul transparente o 2º sonar e vermelho o levantamento em 2019 (tela software DataMine).

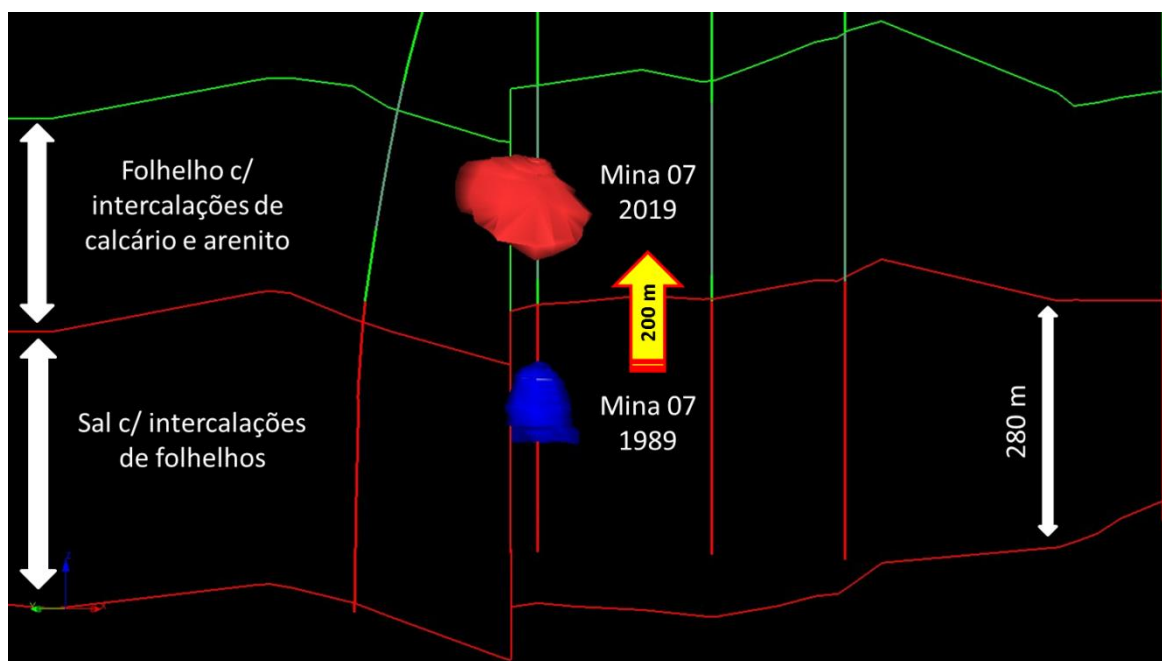
- d. a mina 07, com o fim de operação datada em jun/1997 e comparando os resultados do sonar de 1989 e 2019, observa-se um grande deslocamento do teto com mais de 200m de altura, que também estaria relacionado ao sistema de falhas e/ou fraturas no maciço (Figura 19);

Figura 19. Posição espacial da mina 07, com registro do colapso.

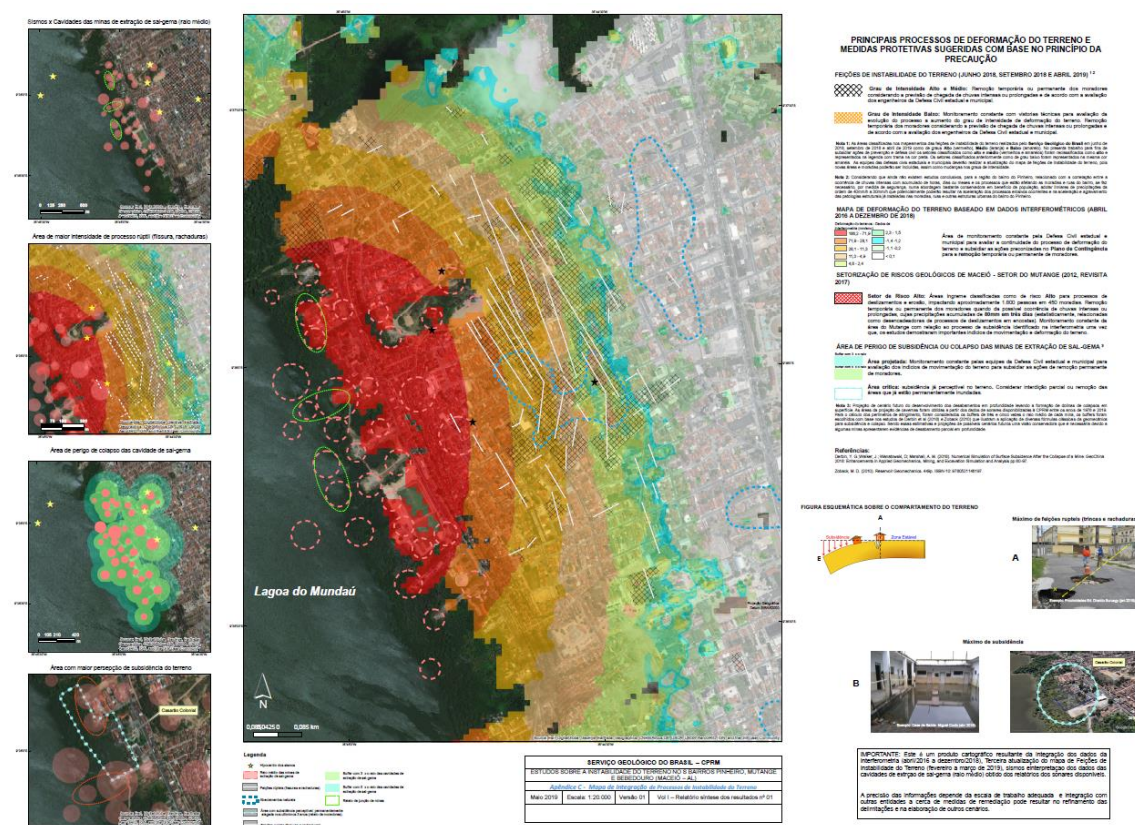
Os resultados foram sintetizados sob a forma do mapa de INTEGRAÇÃO DOS PROCESSOS DE INSTABILIDADE DO TERRENO com o objetivo de nortear as ações da Defesa Civil e demais Órgãos para salvaguardar a população (Figura 20).

Figura 20 : Aspecto do mapa de integração dos processos de instabilidade do terreno.
