Assunto: Inspeção Braskem Mineração
Ref. DNPM: 006.648/1965

RELATÓRIO DE FISCALIZAÇÃO DE APURAÇÃO DE DENÚNCIA

I - OBJETIVO DA FISCALIZAÇÃO

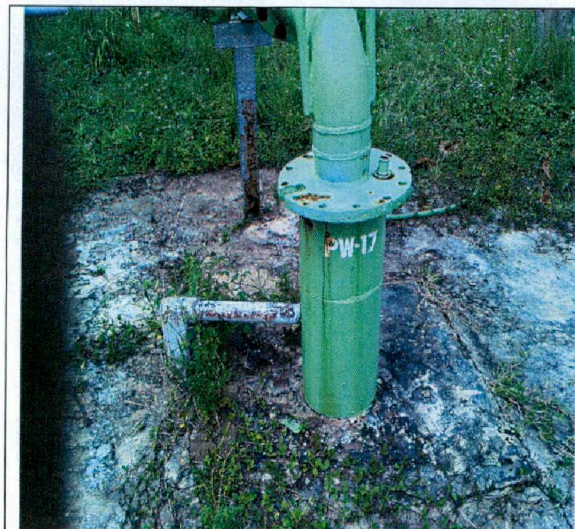
Foto 1 – Poço de água PW 17

Para tirar dúvidas sobre possíveis contaminações, foi solicitada uma análise segundo a RDC nº 274 da Agência Nacional de Vigilância Sanitária, do poço de água PW 17, situado próximo ao poço 19, não tendo sido verificada nenhuma anormalidade nos parâmetros físico-químicos nem a presença de organoclorados.

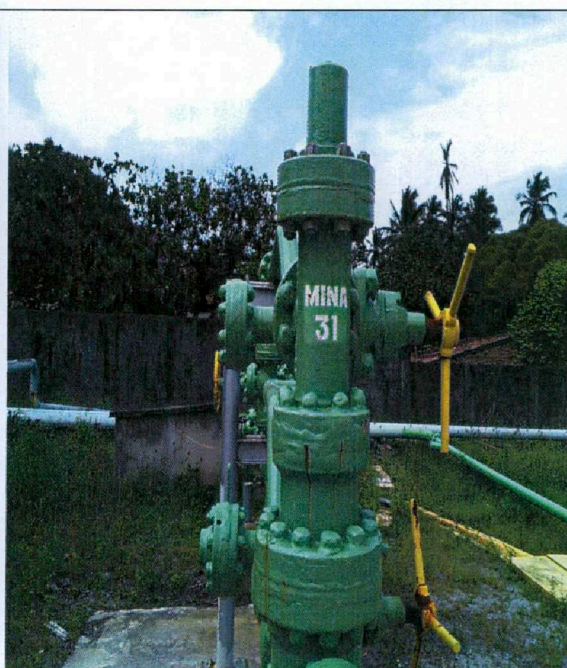
Fotos 4 – Poço 31
