## OFÍCIO "S" Nº 16, DE 2023

Encaminha dossiê sobre problemas com a poluição do Arroio Passo Fundo, no Município de Guaíba - RS.

## MACRO DRENAGEM DO ARROIO PASSO FUNDO

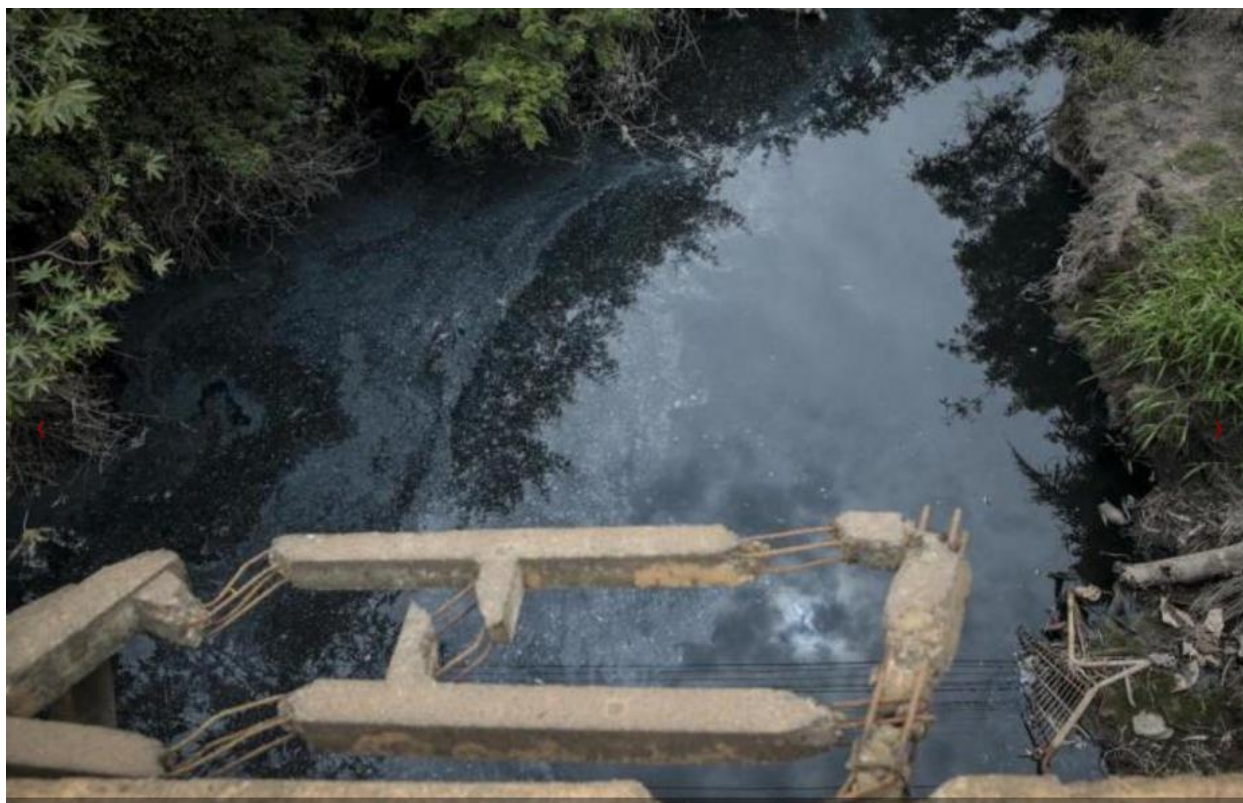
Figura 10 – Vista da poluição do Arroio Passo Fundo Sobre a ponte da Rua Adão Foques –  
Fonte: internet/RBS

O Arroio Passo Fundo vem recebendo a maior parte do esgotamento cloacal dos bairros de sua bacia. É fundamental que se promovam medidas quanto ao lançamento desordenado dos esgotos cloacais em seu leito. O Arroio esta poluído ao longo de toda sua extensão urbana. É imperativo que se tome providências quanto ao encaminhamento e tratamento dos esgotos sanitários. A Corsan, como concessionária local, deve providenciar o projeto e execução da rede de esgotamento sanitário ao longo dos bairros existentes. Os novos loteamentos e bairros, conforme diretrizes atuais da concessionária, devem providenciar o tratamento ou encaminhamento de seus dejetos.

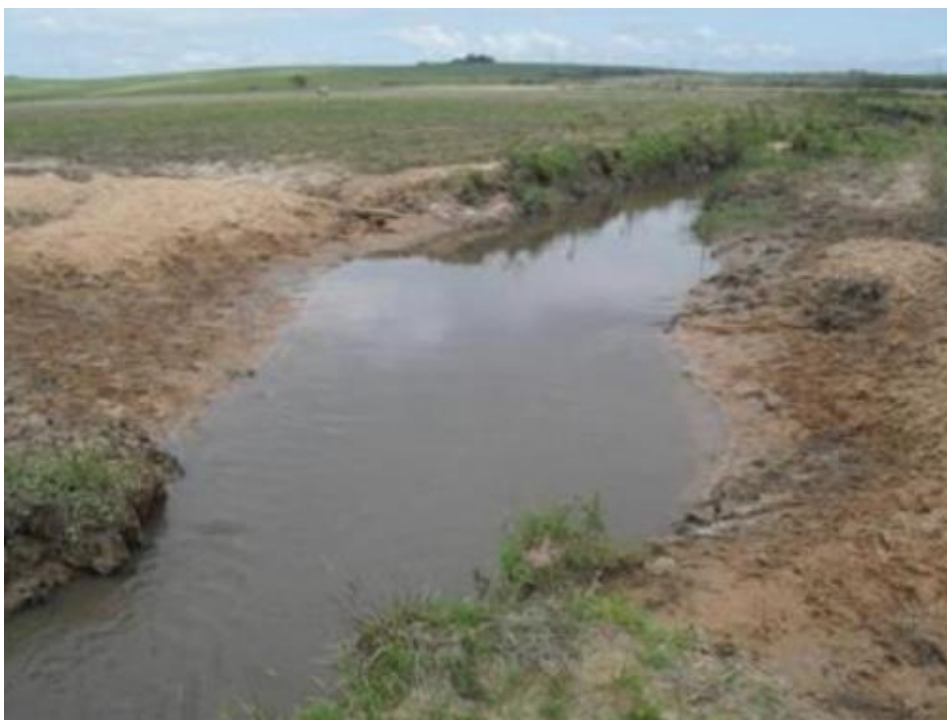
Figura 12 – APP degradada

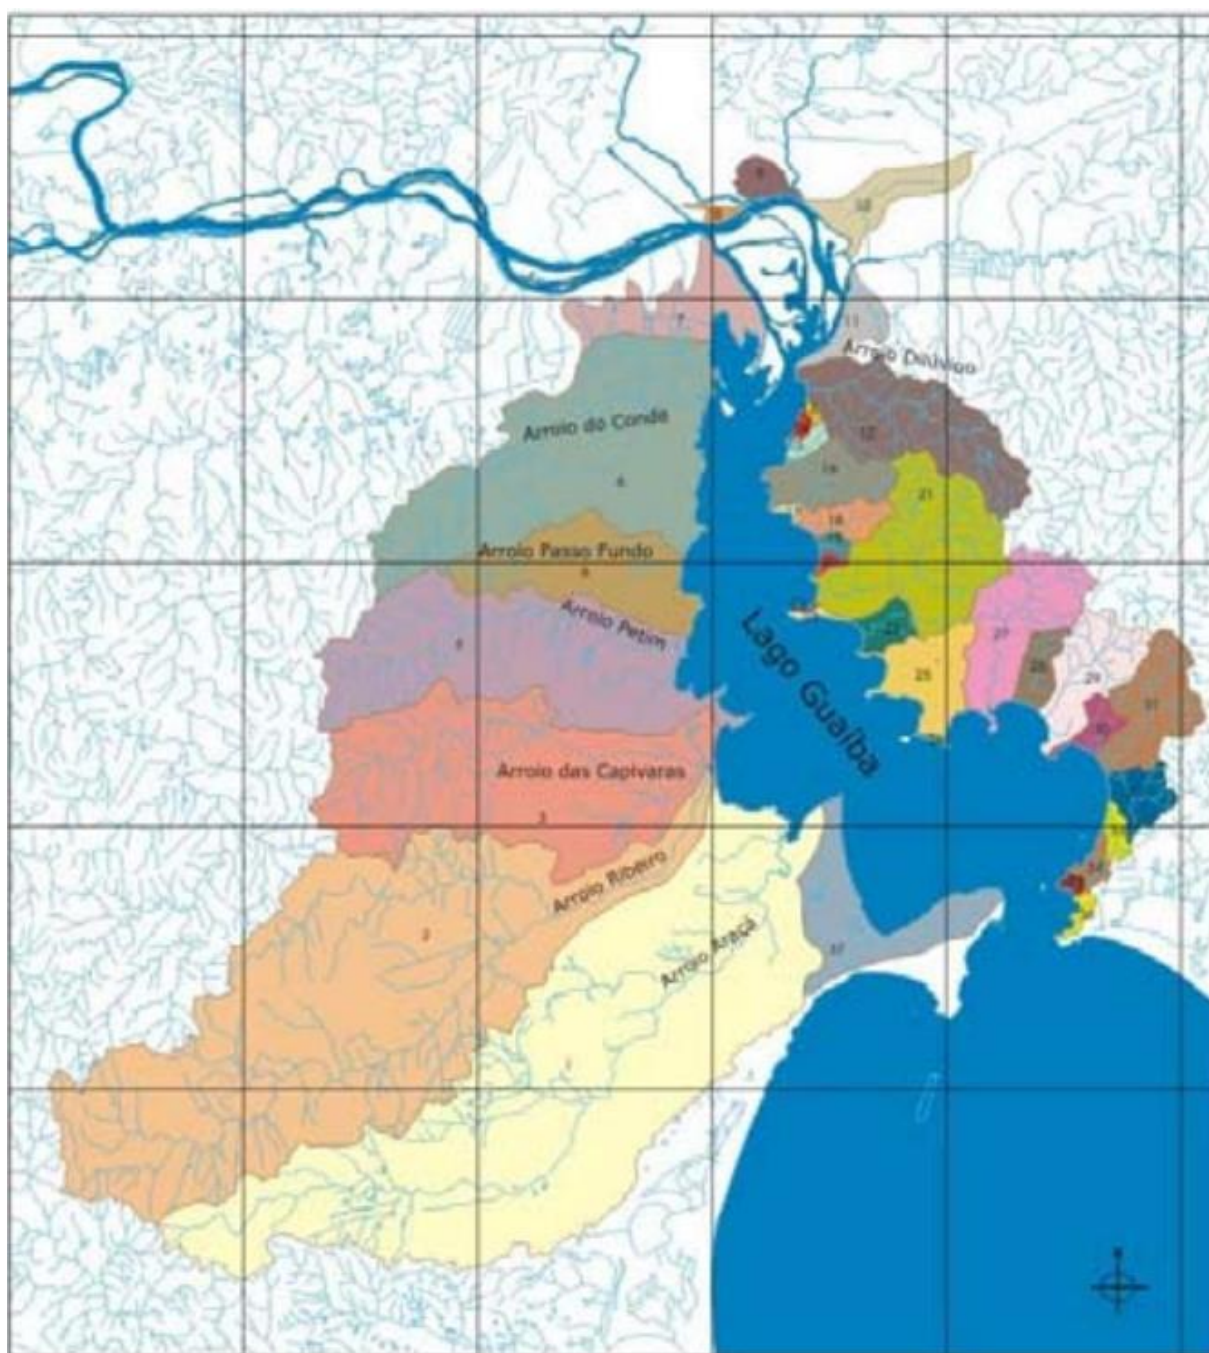
Figura 13 – Sub-bacias (fonte comitê de gerenciamento da Bacia Hidrográfica do lago Guaíba)

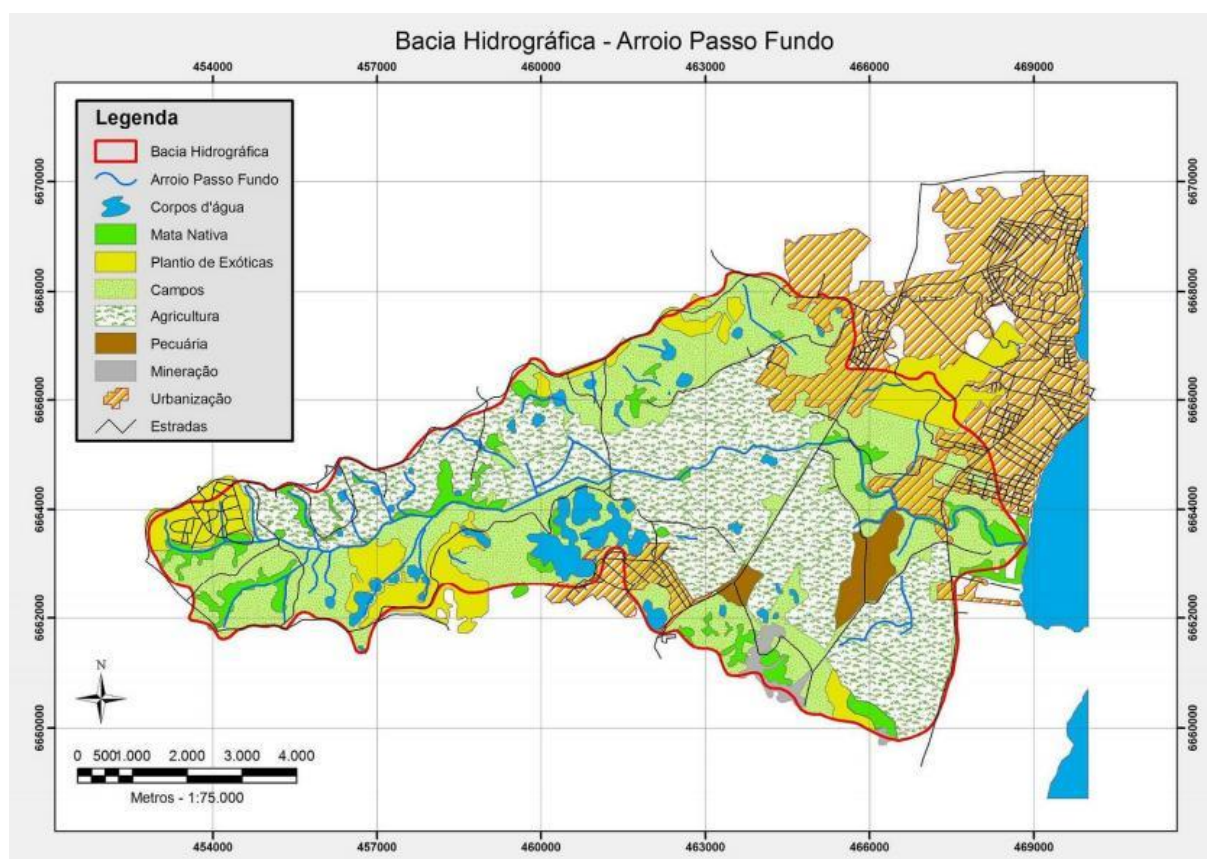
Figura 14 – Uso do solo ao longo da bacia do Arroio Passo fundo (fonte comitê de gerenciamento da Bacia Hidrográfica do lago Guaíba)

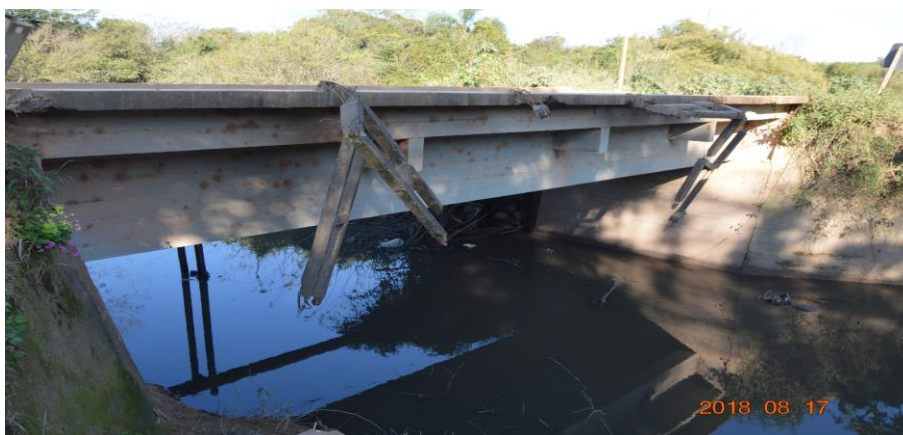
Figura 15 – Nova ponte construída ao Longo da Estrada Geral – Arroio Passo Fundo

A zona 3, trecho urbano do manancial, o arroio recebe grande quantidade dos resíduos urbanos, seja esgoto doméstico misto ou deposição de lixo. A maior parte de suas margens está ocupada por propriedades não regularizadas, em áreas de APP ou de risco, a mata ciliar foi suprimida. Nestes locais o arroio apresenta cor escura e mau cheiro. Em períodos de chuva intensas as águas do arroio transbordam, atingindo as habitações ribeirinhas, muitas vezes chegando a níveis elevados. Em conversa com morador ribeirinho ao arroio, residência lindeira a ponte sobre o Arroio na estrada geral, (**Figura 15 – Nova ponte construída ao Longo da Estrada Geral – Arroio Passo Fundo**), informou que após a construção da nova ponte os alagamentos as residências não mais ocorreram.

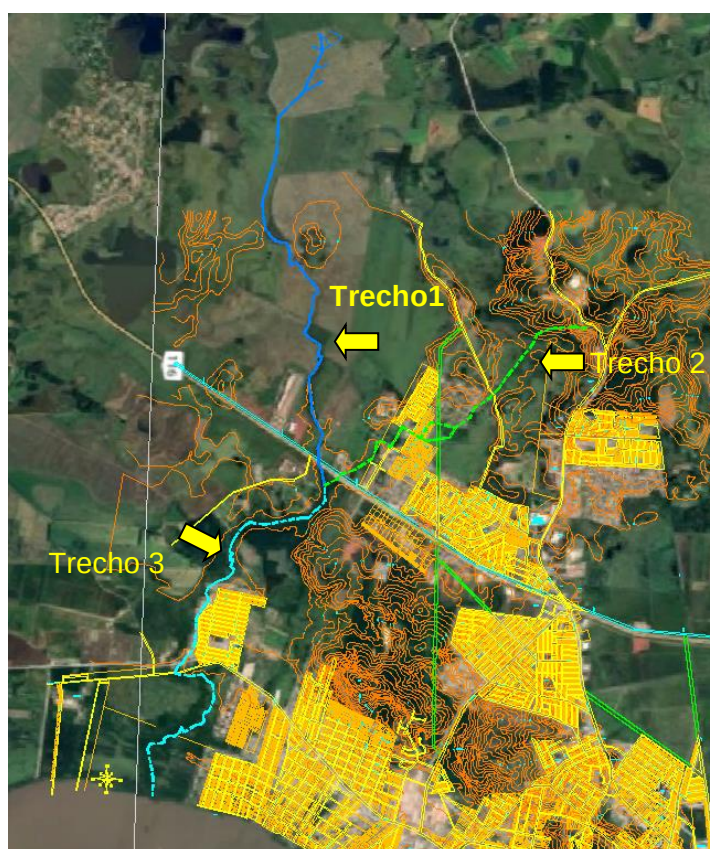
Figura 16 – Demonstração os trechos em estudo do Arroio Passo Fundo.

**Trecho 3:** Este área parte da confluência das áreas 1 e 2 até o deságue no Lago Guaíba. Cor azul claro na figura 16.

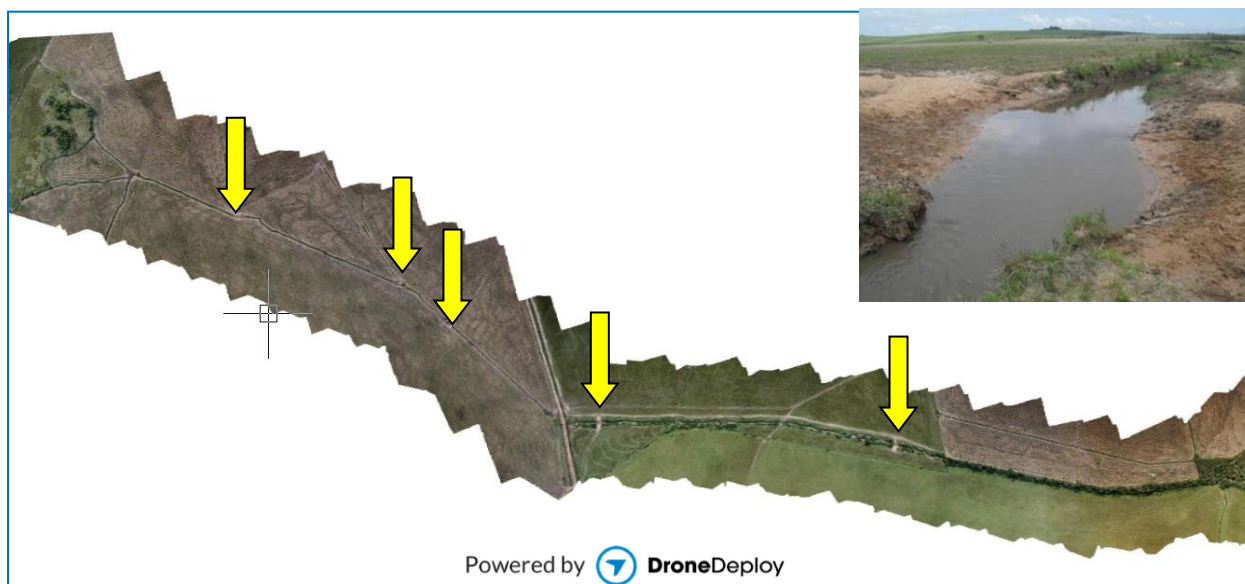
Figura 17 – Arroio Passo Fundo em zona rural. Mosaico resultante do voo de drone. Área de APP não é respeitada. As setas demonstram áreas assoreadas devido à passagem de máquinas Agrícolas e gado.

Neste trecho, o Arroio se localiza em toda sua extensão em zona Rural, exceto no cruzamento sob a BR/116. O terreno em sua maior parte plano, o extravasamento de seu leito é corriqueiro e normal, isso devido suas características de várzea. Na sua nascente principal, ao oeste, há uma boa preservação da mata ciliar ao longo da APP. À medida que seu deflúvio segue ao leste, as lavouras, a maioria de arroz, não respeitam a faixa de proteção permanente de trinta metros, conforme rege a Lei 7.803 de 18.07.198 para cursos d'água menores ou iguais a dez metros de largura. Outro agravante é a passagem de gado e máquinas agrícolas ao longo de seu curso, este procedimento vem ocasionando a erosão de suas margens e por consequência o assoreamento de seu leito.

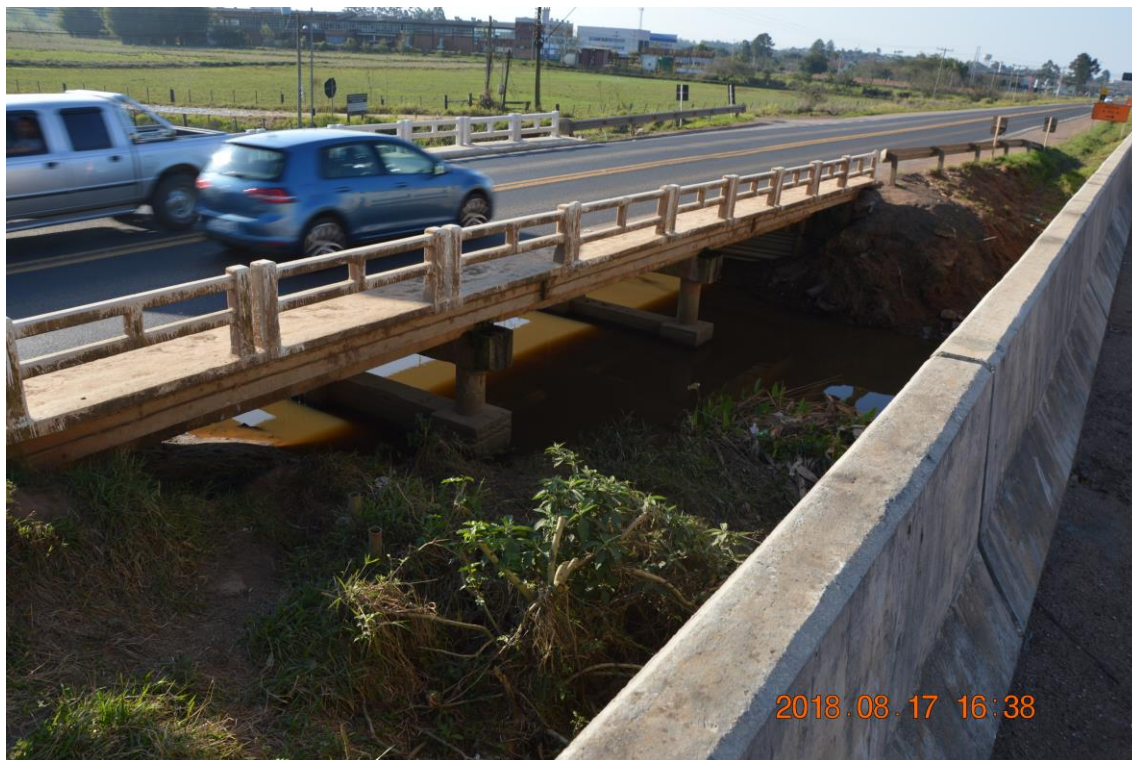
Figura 18 – Vista da Rodovia BR/116, pontes existentes.

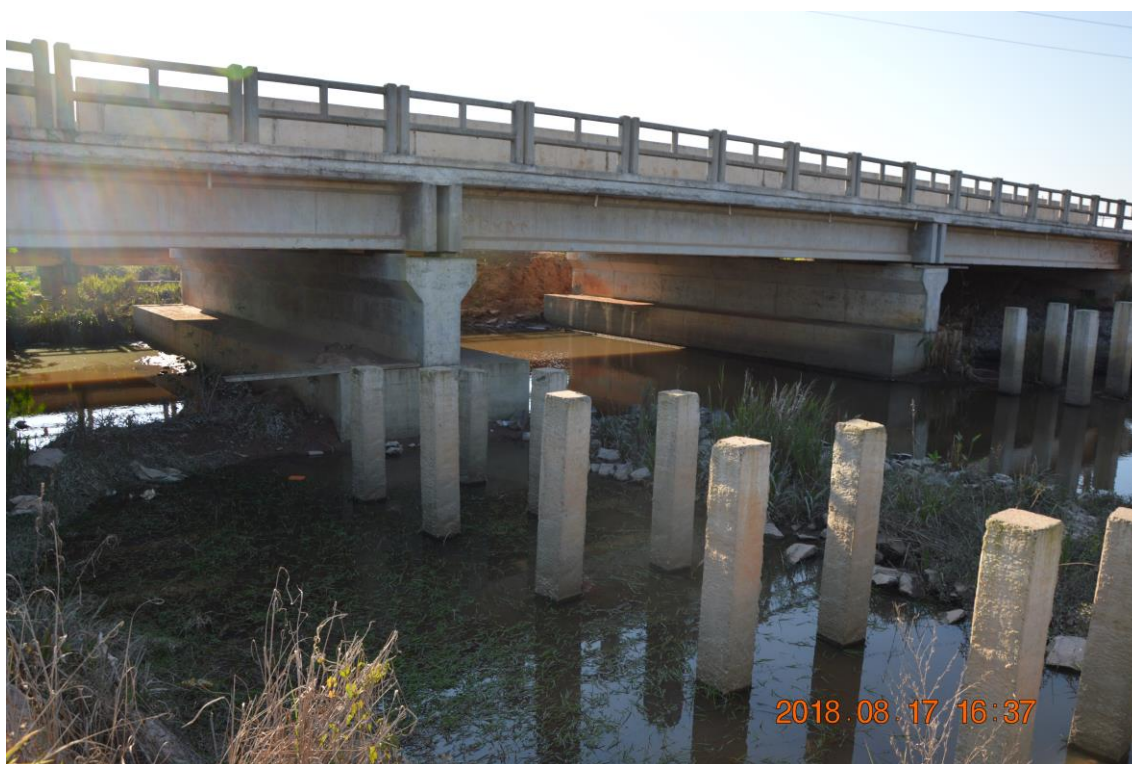
Figura 19 – Vista das fundações da segunda ponte da duplicação da BR/116.

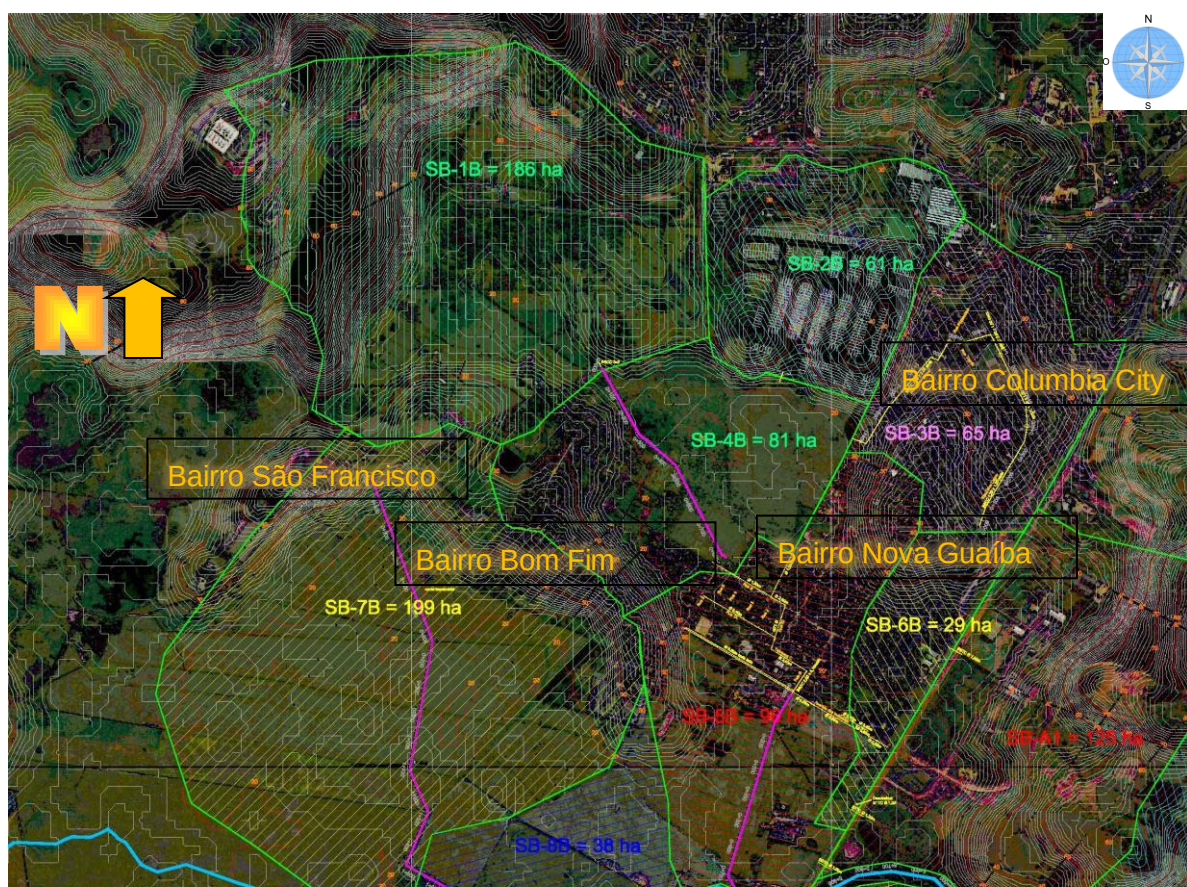
Figura 20 – Sub-bacias da área 2.

O trecho 2 foi dividido em sete sub-bacias demarcadas na Figura 20 – Sub-bacias da área 2. Recebe a contribuição dos bairros São Francisco, Nova Guaíba, Bom Fim e Columbia City, além de área Rural da SB1.

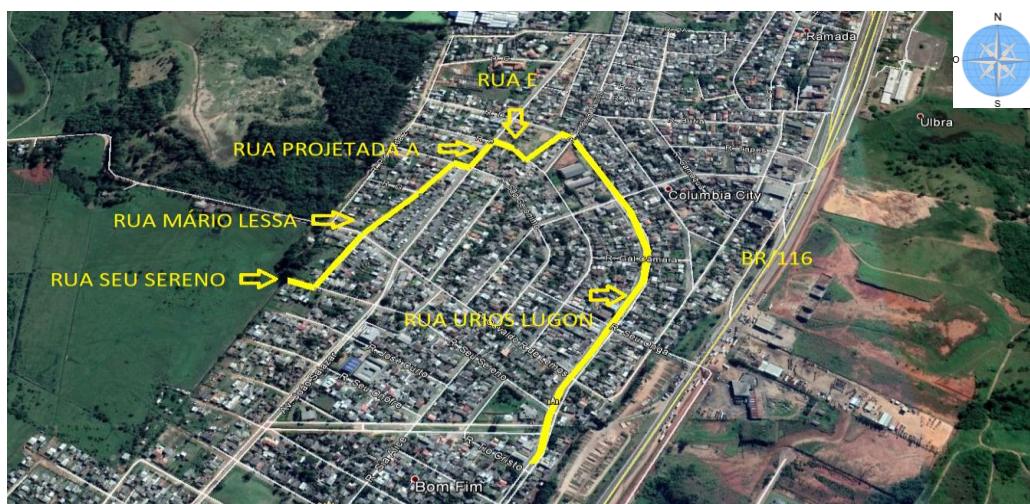
Figura 22 – Talvegue da Sub-bacia 3

Durante a visita em campo, se verificou, através de conversa com moradores e com técnicos da PMG, que a rede não é suficiente para drená-la. Assim é necessário um estudo específico para o local, a fim de sanar os problemas locais da micro drenagem.

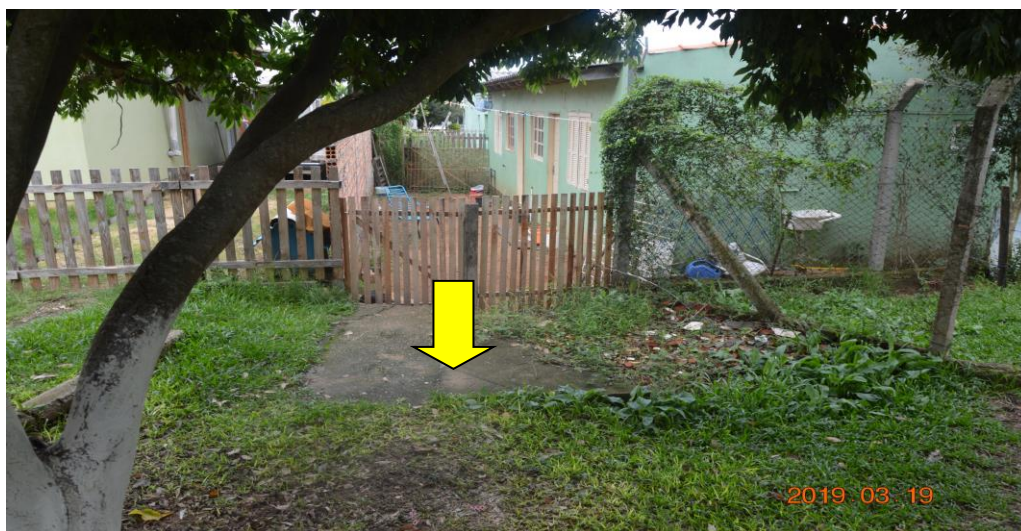
Figura 23 – A rede no final da Rua Mário Lessa, observar a tampa da caixa de passagem no passeio.

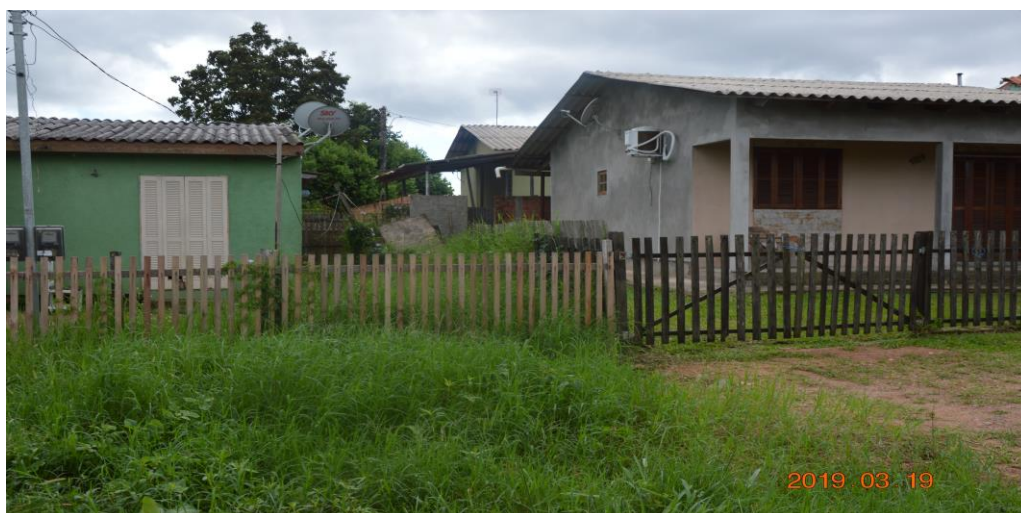
Figura 24 – A tubulação vem da Rua Mário Lessa e segue nesta rua, Seu Sereno.

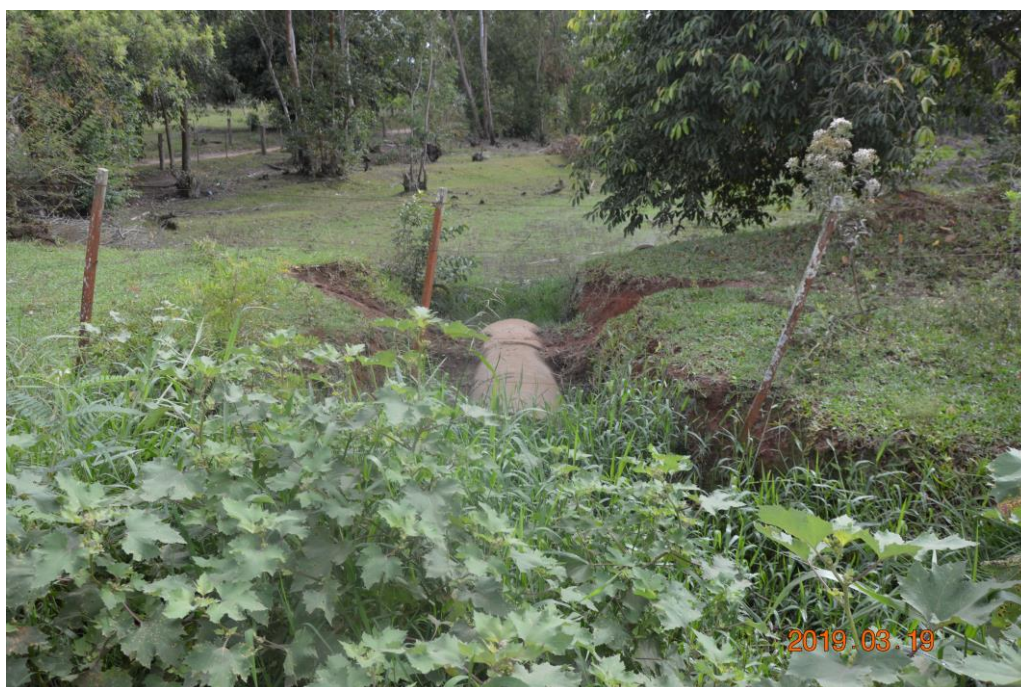
Figura 25 – Deságue da rede em terreno não edificado na Rua Seu Sereno.

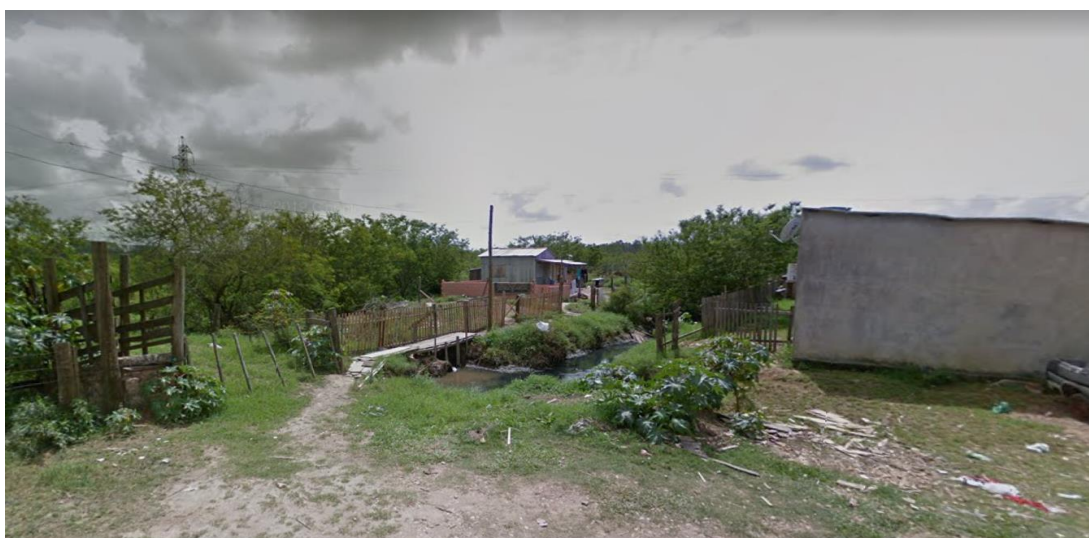
Figura 26 – Ponto de tomada na Rua 2 – PV200.

**Sub-bacia 5:** Localizada ao Sul do Trecho 2, Foi desenvolvido um projeto de macro de macro drenagem. Basicamente é constituído de três ramais principais que convergem em um único ponto de deságue. A primeira parte do final da Rua 2. Inicia com no PV 200, encaminhando as águas de uma vala a montante por meio de tubulação com diâmetro 1,20m até o PV 105, localizado no entroncamento com a rua B. O segundo recebe as águas da vala na rua B, com diâmetro de 1,50m, segue até o PV 200. No início deste segmento, há um morador que provém seu sustento com a reciclagem. A vala localizada neste ponto de tomada apresenta muitos detritos provenientes da deposição dos materiais em sua margem. Suas localizações e especificações estão reproduzidas em planta de forma esquemática.

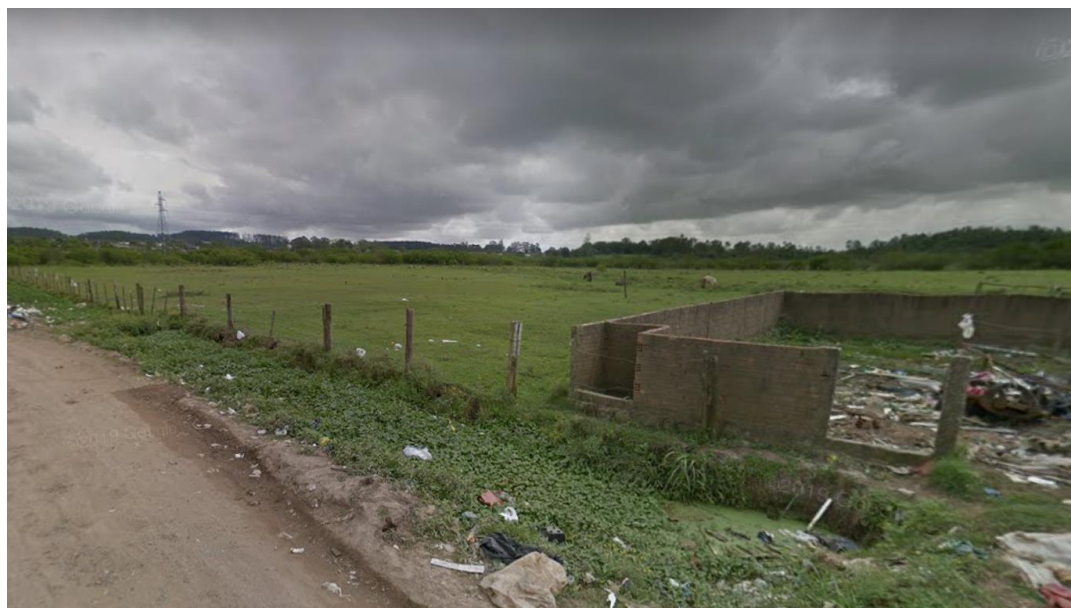
Figura 27 – Ponto de tomada na rua B - PV100

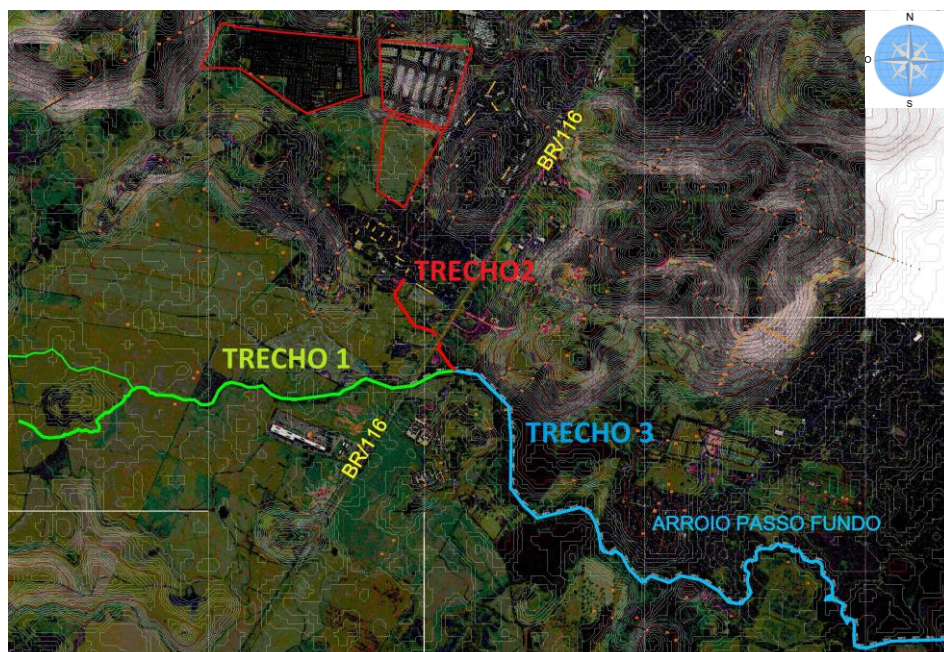
Figura 33 – Subdivisões adotadas para o Arroio Passo Fundo

Esta área com esta sendo delimitada a partir da confluência dos afluentes 1 e 2, seguindo até sua foz no Lago Guaíba. Tem aproximadamente 6,00 km de extensão.

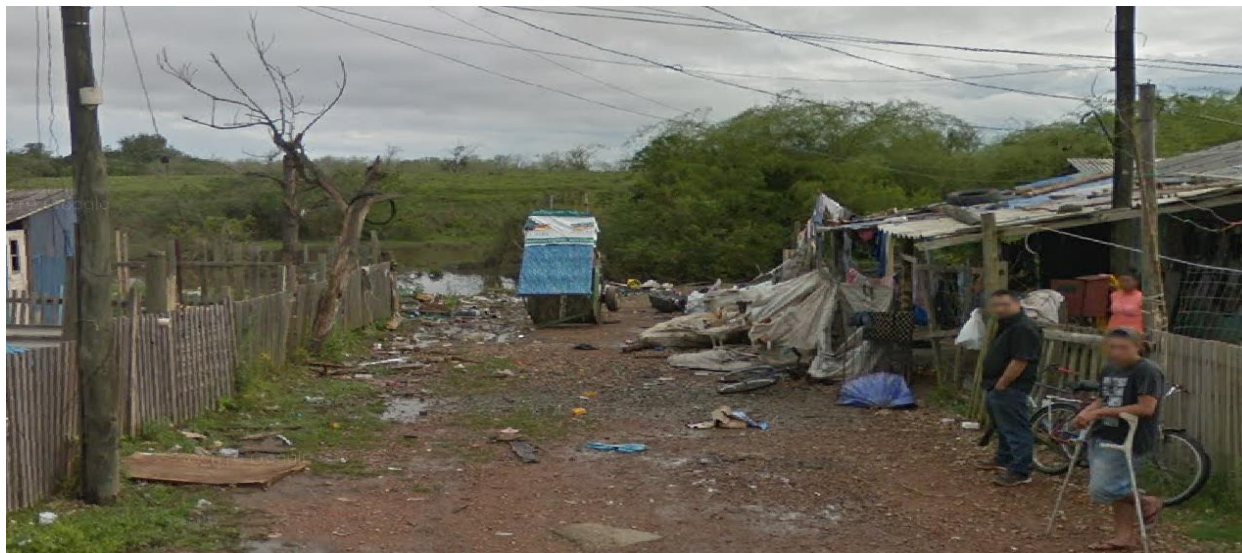
Figura 34 – Residências ocupam área de enchente do APF (local: hachura amarela)

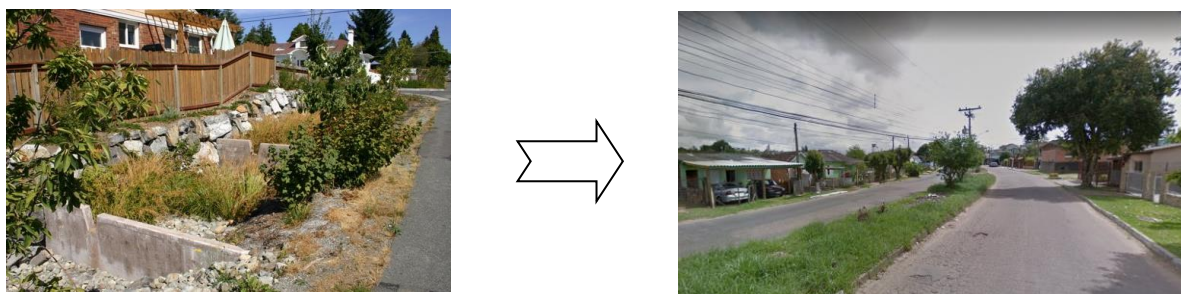
Figura 36 – Proposta de aumento da permeabilidade do solo das águas superficiais

fora. Utilizando-se a declividade invertida e adotando as ideias das figuras 35 e 36, uma boa parte das águas superficiais poderiam ser infiltradas no solo, reduzindo o escoamento das águas pluviais, o “RUN-OFF” de projeto poderia ser reduzido, e por consequência as tubulações necessárias para o escoamento também seriam minimizadas.

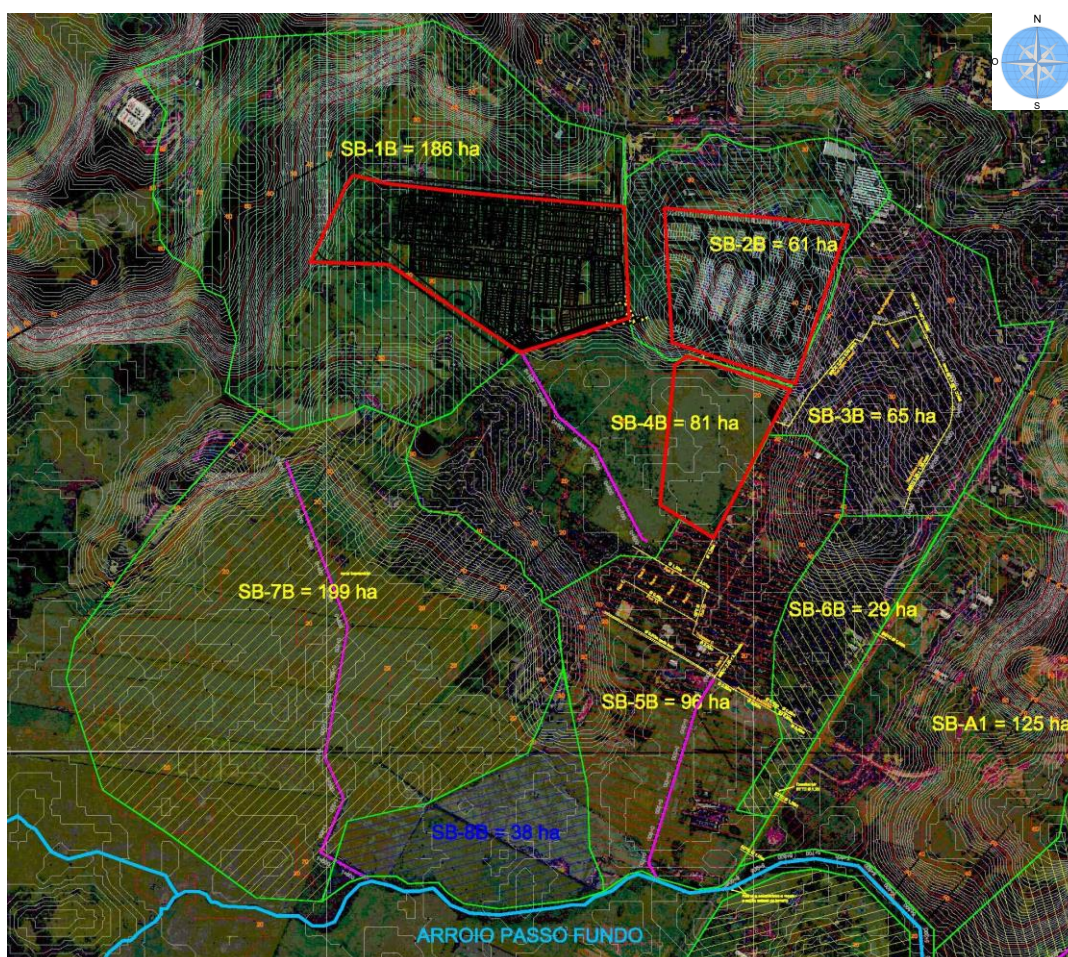
Figura 38 – sub-bacias área 2

Na área 2 serão apresentados as soluções conforme as sub-bacias - figura 38.

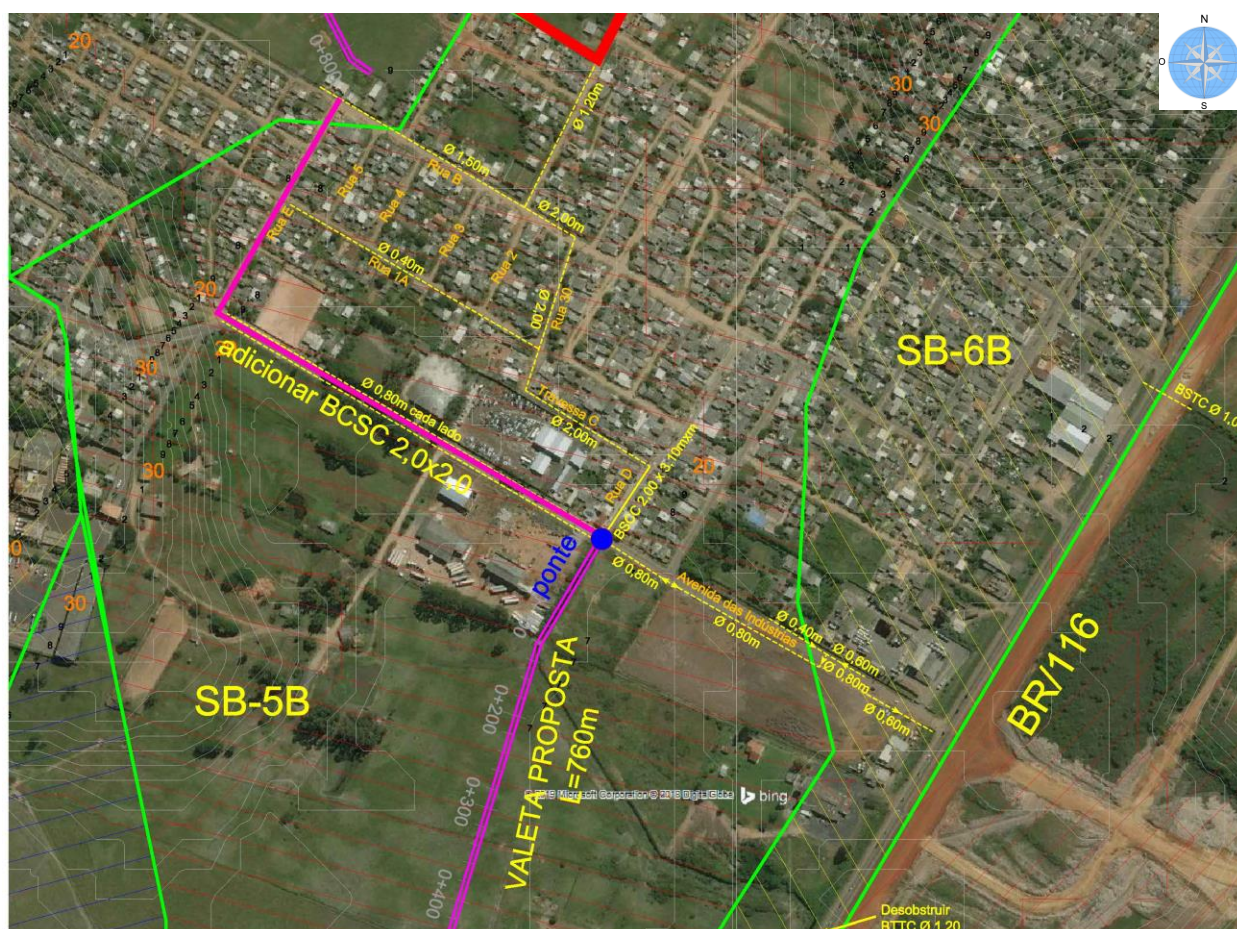
Figura 54 – Local sugerido para nova galeria 2,0 x 2,0 [m²]

Assim se faz necessário a implantação de uma galeria de 2,0 x 2,0 que iniciaria na esquina da Rua B com a Rua E, seguiria pela Rua E até a Rua das Indústrias e desaguará à jusante do pontilhão existente.

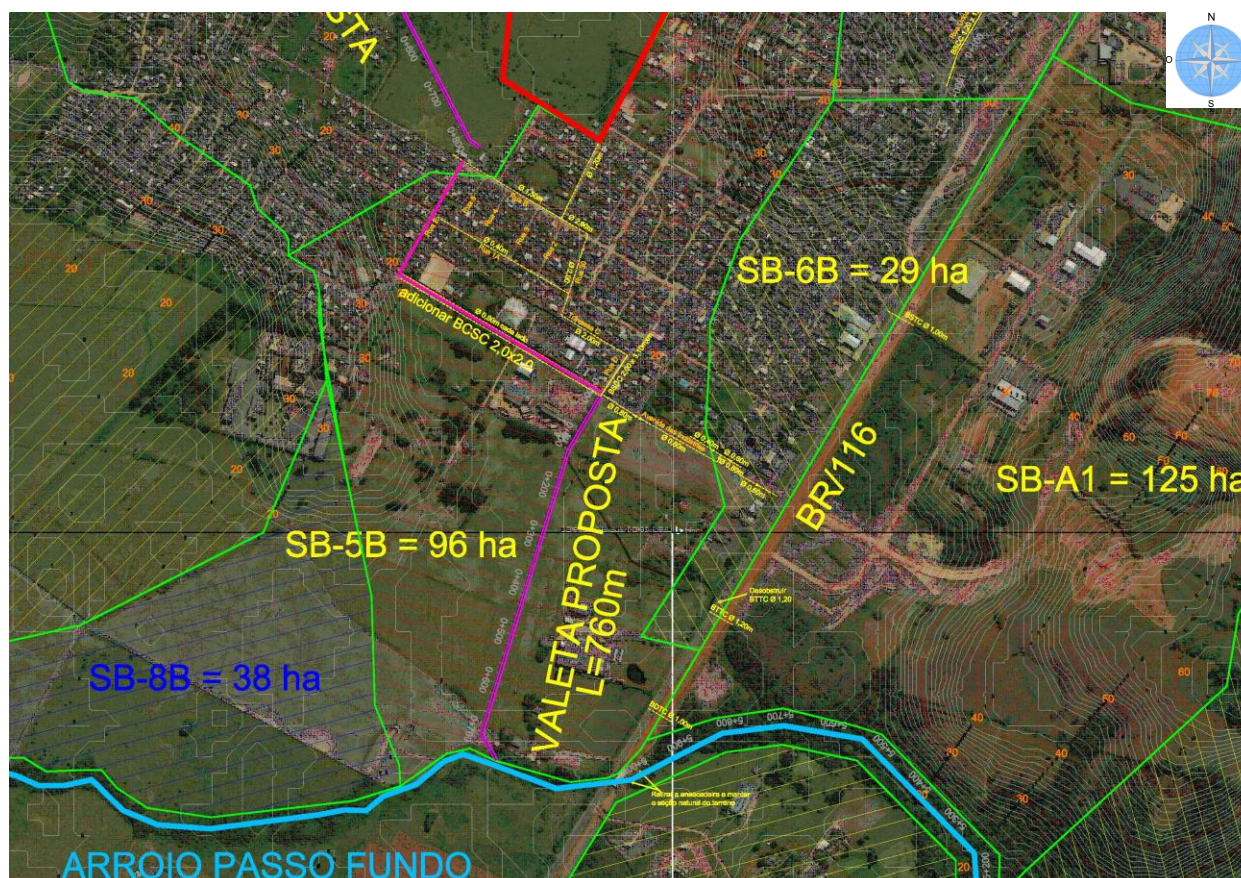
Figura 57 – Localização do canal proposto

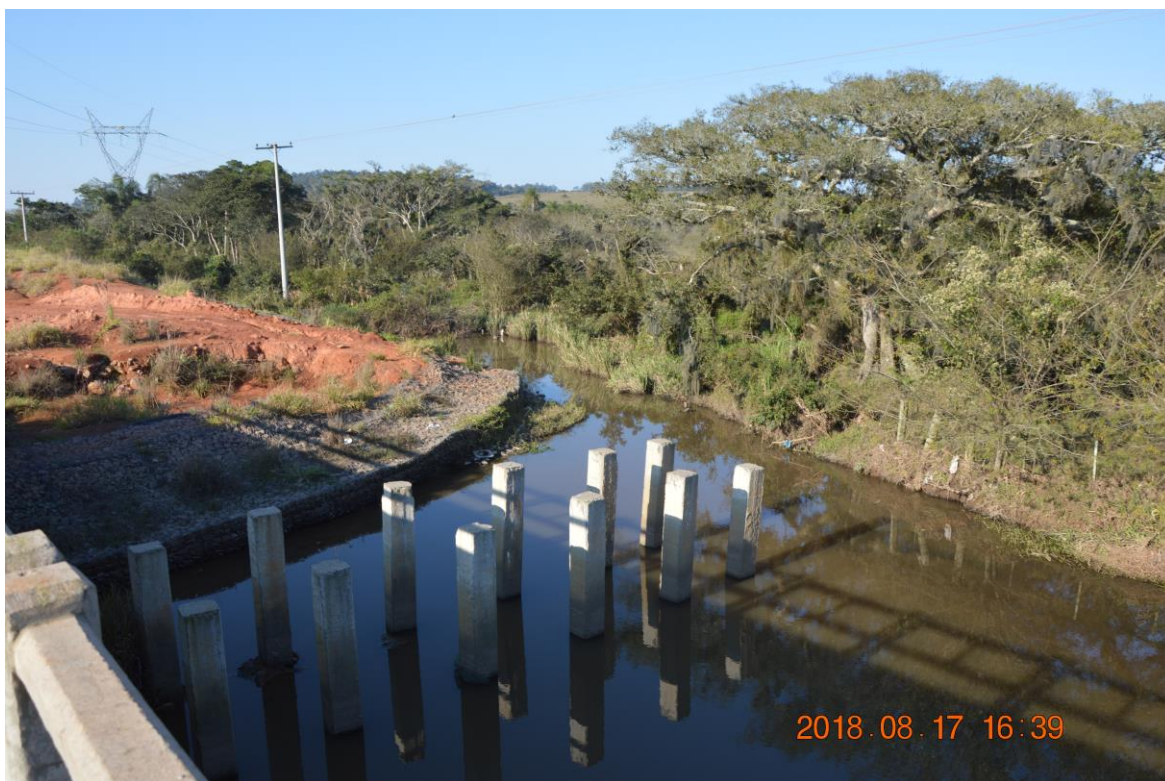
Figura 61 – Estrangulamento do Arroio devido a terraplenagem do alargamento da segunda pista. Prever o transplante da figueira de suas margens.

- A segunda ponte em construção esta paralisada. Há ensecadeiras que estrangulam as águas a montante transformando, de forma involuntária, os terrenos lindeiros a estrada em bacias de amortecimento, como pode ser visto na figura 58.

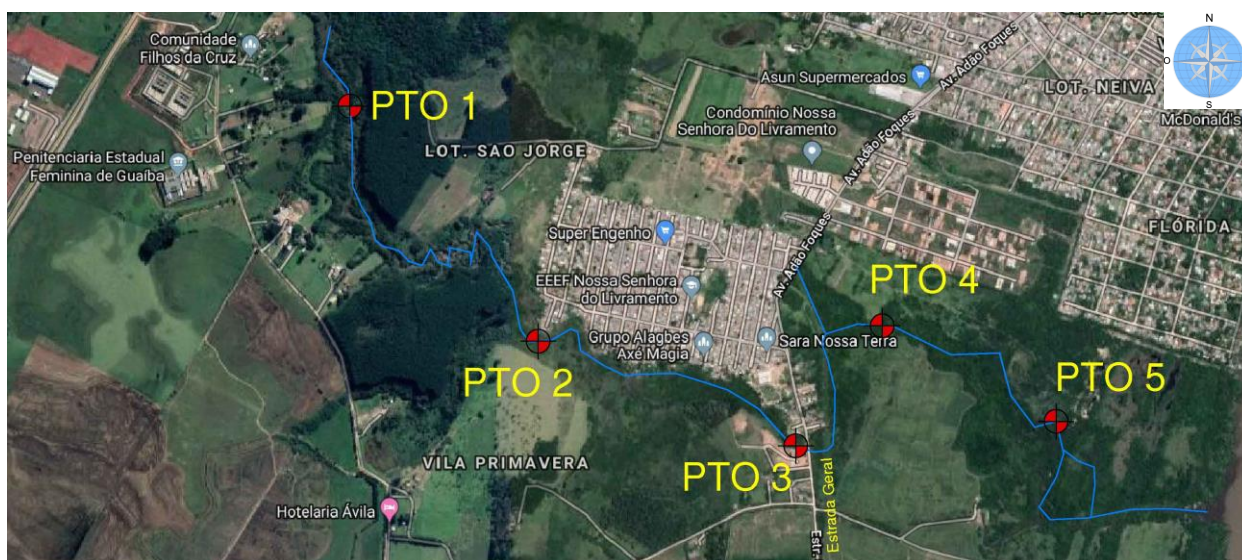
Figura 62 – Pontos definidos para cotas de cheia.

Assim como solução para este trecho foi verificar as cotas de cheia ao longo de pontos estratégicos de seu curso.

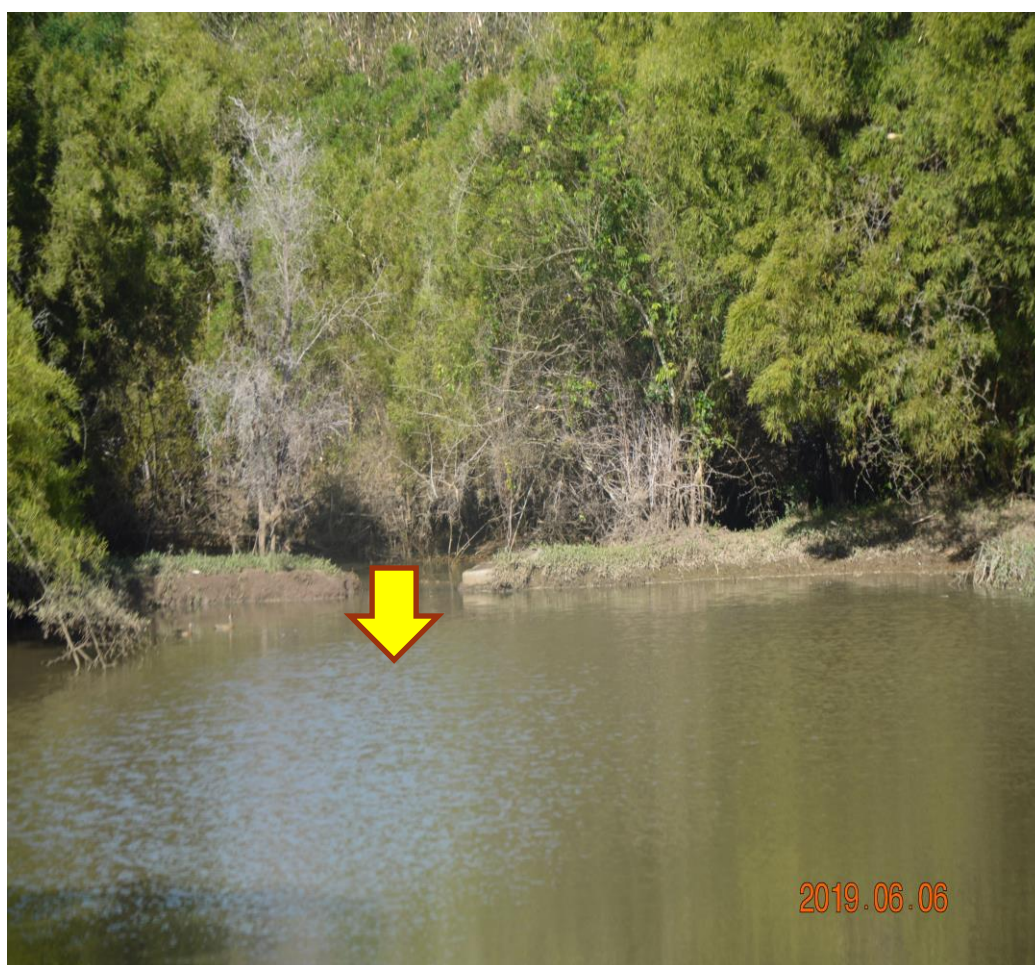
Figura 63 – Local do extravasor do barramento as margens dos Loteam. Recanto dos Pássaros 1 e 2.

**Ponto 2:** Neste local, a montante, margem a norte, esta em andamento os loteamentos Recanto dos Pássaros 1 e 2. No seu limite a jusante, há um barramento, possivelmente não natural, porém este ajuda em muito a retenção das chuvas de maiores intensidades, **Figura 63 – Local do extravasor do barramento as margens dos Loteam. Recanto dos Pássaros 1 e 2.** A jusante, margem esquerda, há o bairro São Jorge, sua topografia é ondulada e esta acima da cota de inundação do arroio, exceto na região ribeirinha onde a maior parte das casas está sobre região de preservação permanente.

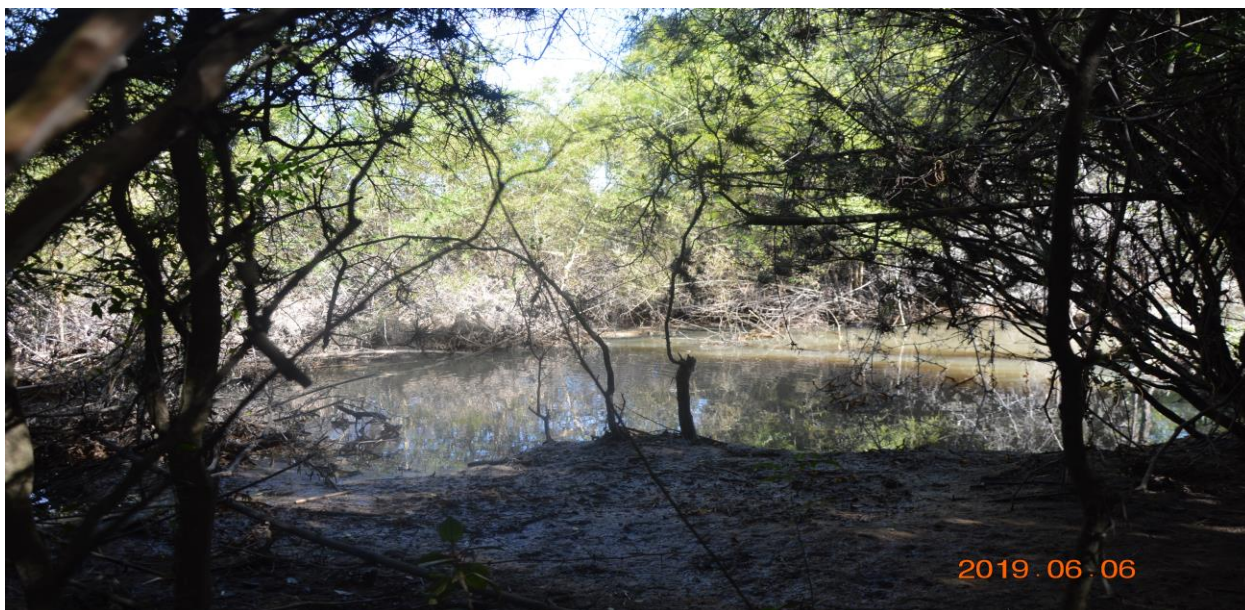
Figura 64 – Área de inundação a jusante, lado norte dos Loteamentos R. Pássaros 1 e 2.
